Keuringsverslag van een elektrische laagspanning- en zeer lage spanningsinstallatie

Datum keuring: 10/08/2023

Straatnaam	Rechtestraat
Huisnummer	35
Busnummer	
Postcode	3650
Gemeente	Dilsen-Stokkem
Land	België

Controlebezoek van een oude huishoudelijke elektrische installatie van een wooneenheid bij verkoop op vraag van de verkoper volgens (KB 08/09/2019) - AREI Boek 1- 8.4.2. en 8.2.1. en 4.2.4.3.

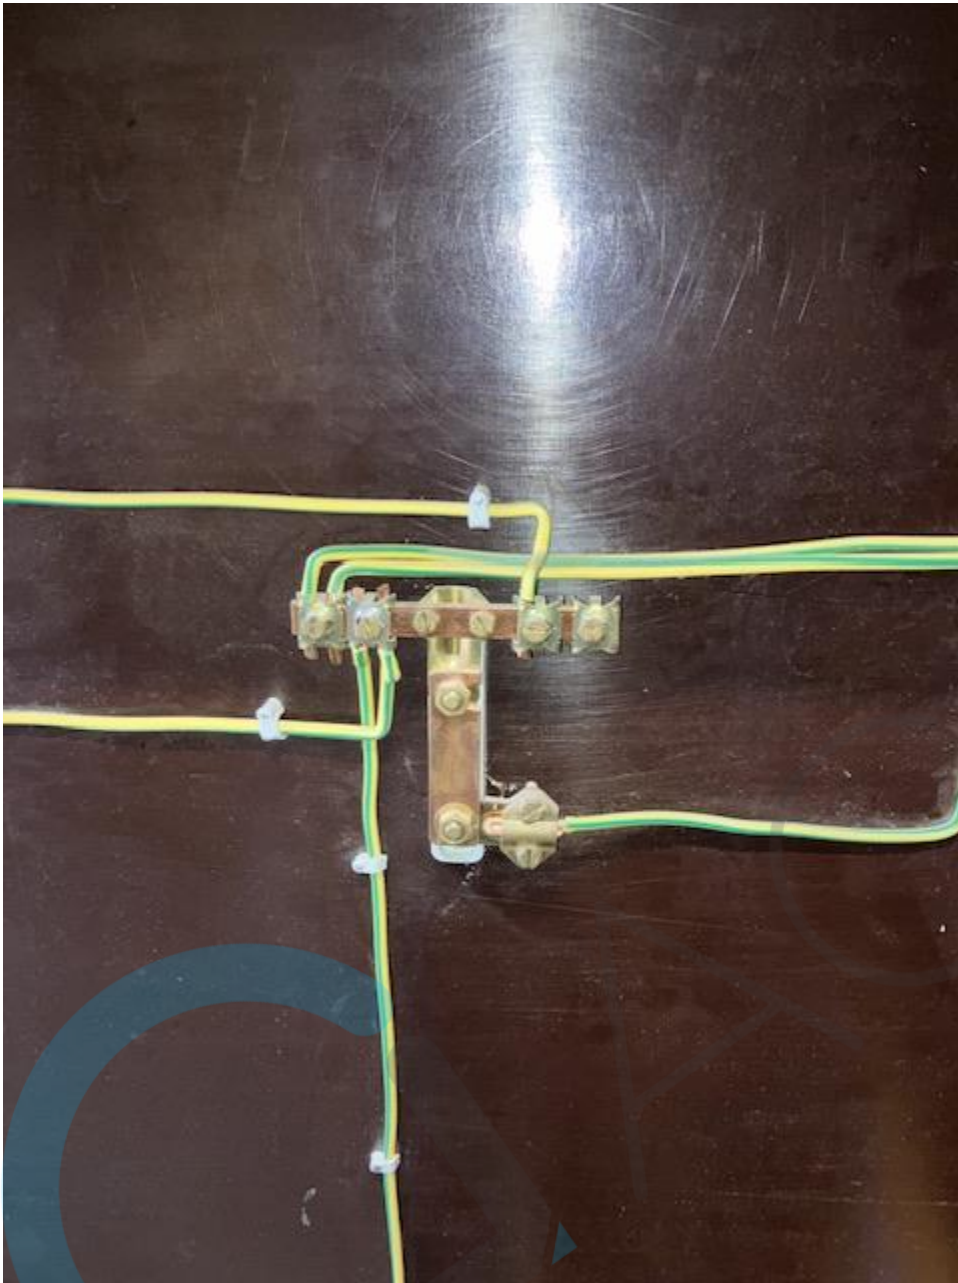
Zekeringkast in hal 2

NR 29	NR 28	NR 27	NR 26
				droogkast 20A	WAS MACHINE 20A	20A TU TXE BAG BOVEN TANDE DAMEL SABEL	30A/Amp

NR 25	NR 24
							TU TXE 20A N.C. BOVEN WIND VENNERS TRAP.	20A STOKS T.V. ESTRICK

NR 16	NR 15	NR 14	NR 13	NR 12	NR 11	NR 10	NR 9/10A	NR 8
20A LICHT BOVEN BARRAKEN WIND: ABRI LAVENBO LICHT BOVEN BARRAKEN LAVENBO	20A LICHT WASKO C.V. ROOMS STRIJKPL.	16A LICHT ESTRICK STUUR- BUREAU GANG WC-TOILET	LICHT 20A SCHAAR BUIZEN SENSOR SCHUUR TUIZEL	W.C. BOVEN + VENTILAN	20A ST. CABET schuur T.V. WEEKHOU + BUIZEN	St. padet strijke + LAVENBO WIND DREUKSTUUR	2x 20A DREUKSTUUR (WINDST.) + 2x 20A HYDRACON POMPE C.V. KET	20A C.V. HETEL ST.C

NR 7	NR 6	NR 5	NR 4	NR 3	NR 2	NR 1
Trageo 2x 20A	20A BAG				kabel gezekerd naar zekeringkast 2 40Amp	30A/Amp 20Amp 20A ST. NIEUW ARJFAKANT

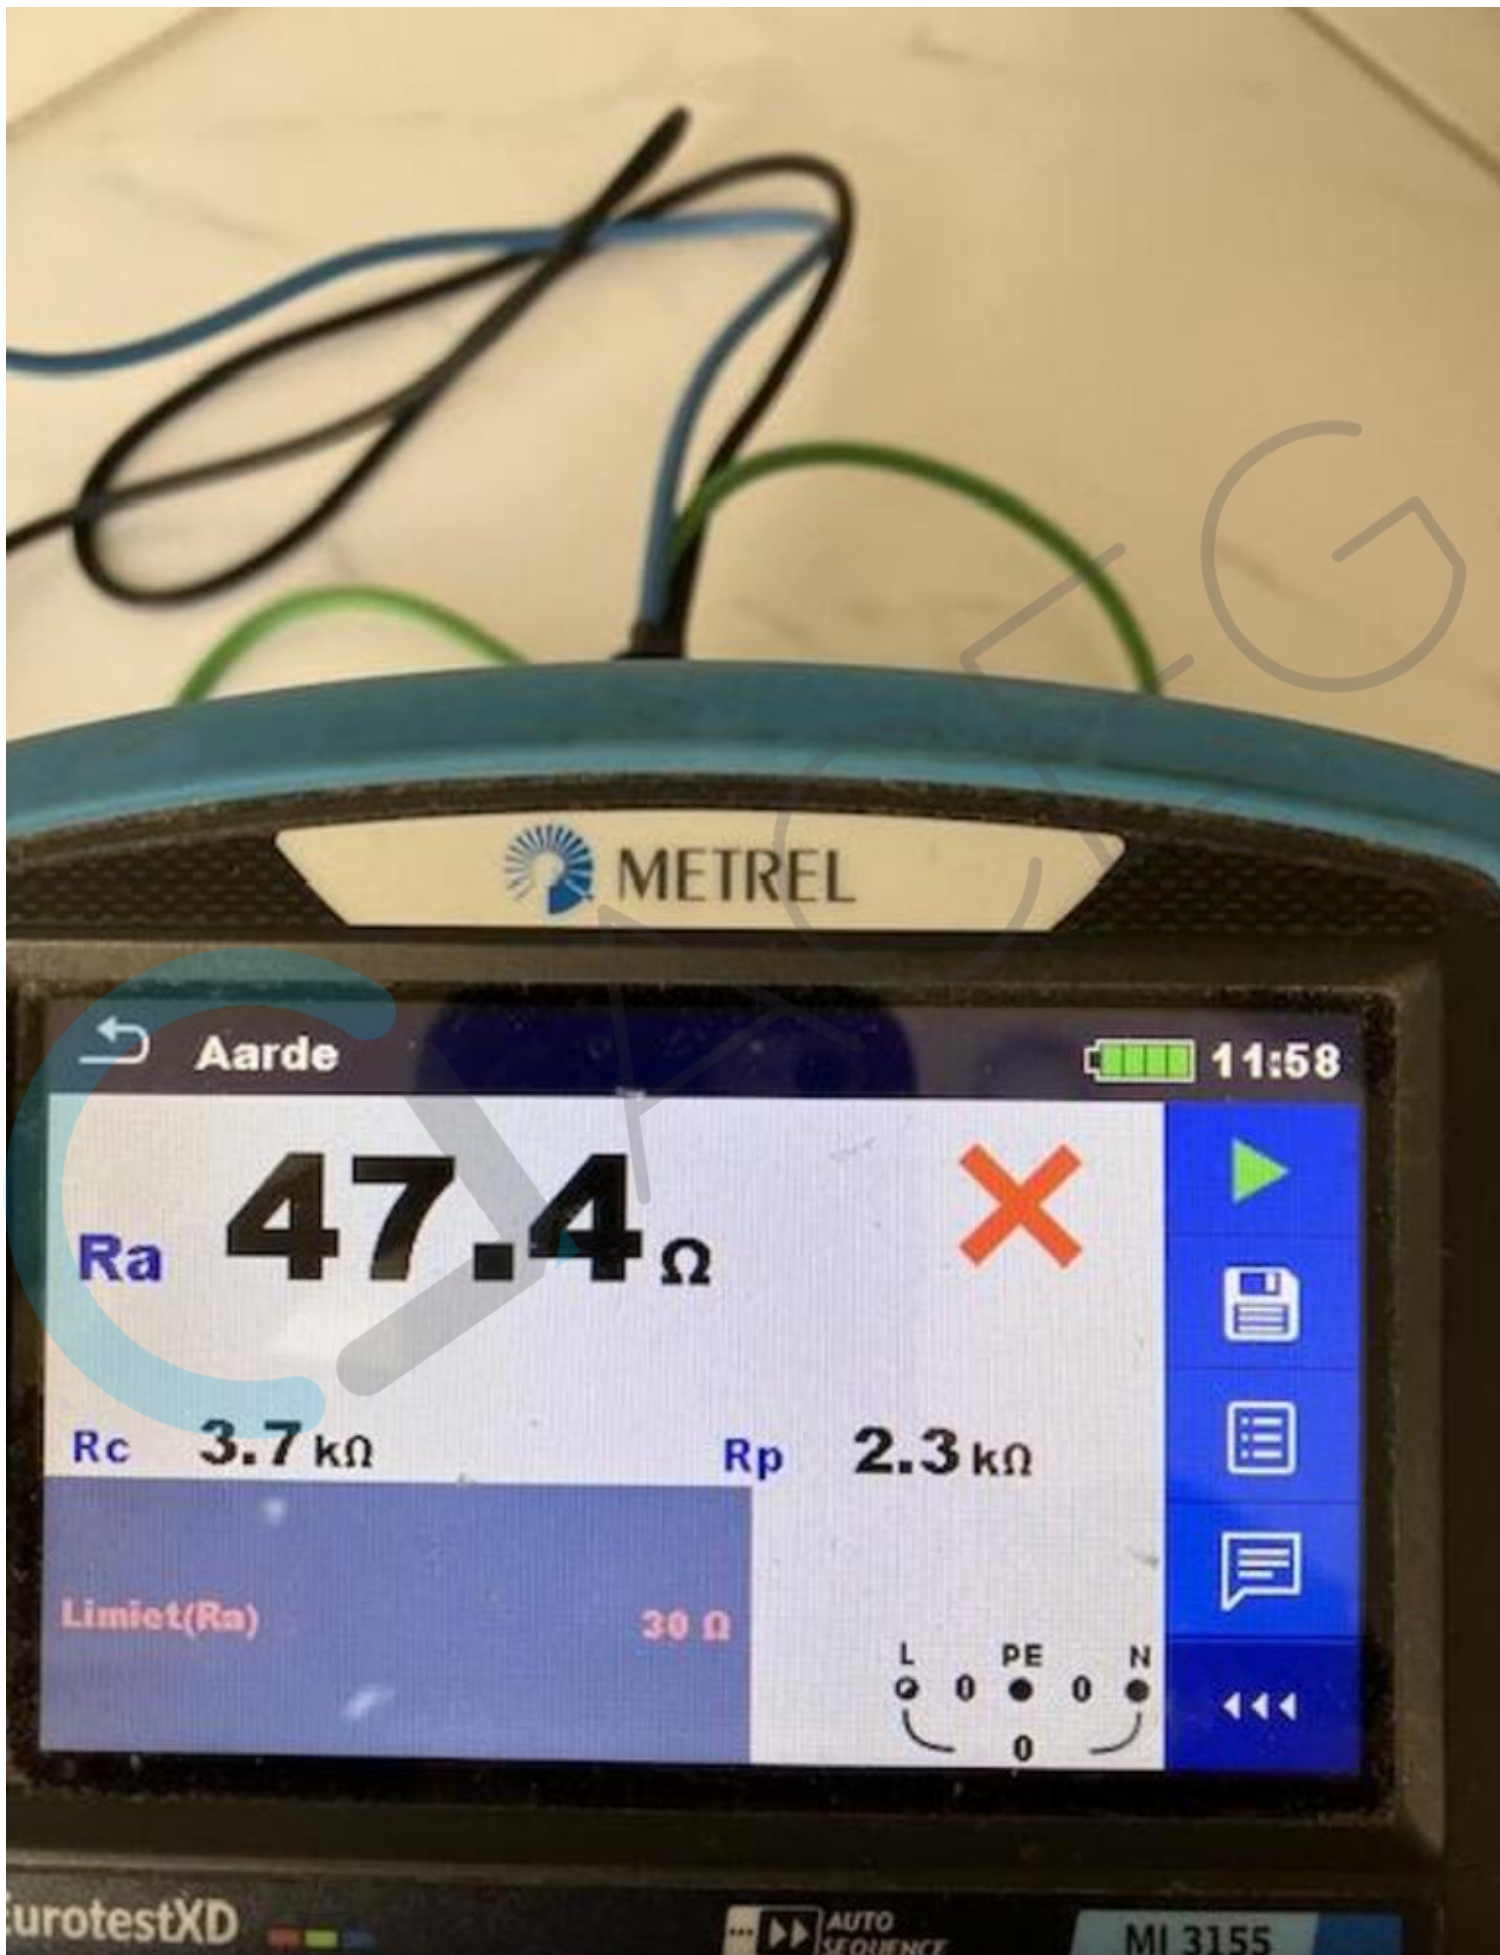
Aarde

Ra

47.4 Ω

Limiet(Ra)

30 Ω

I2.04 De spreidingsweerstand is groter dan 30 ohm en kleiner dan 100 ohm, maar bijkomende voorwaarden inzake differentieelschakelaars zijn niet vervuld. Aarding bij voorkeur te realiseren kleiner dan 30 ohm. (Boek 1 Onderafdeling 4.2.3.2. en 5.4.2.1.)
