Asbestinventarisatetest

Steenweg naar Neeroeteren 3, 3650 Dilsen-Stokkem

Attestnummer : 20240319-000472.000

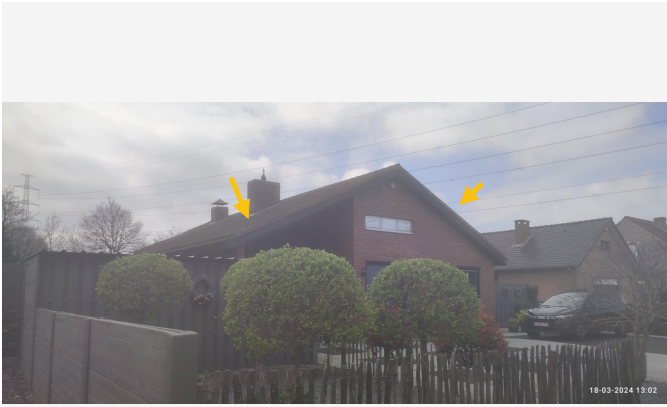
Vrije foto

het onderdak zijn houten vezelplaten
er ligt geen menuiserie asbesthoudend onderdak hier

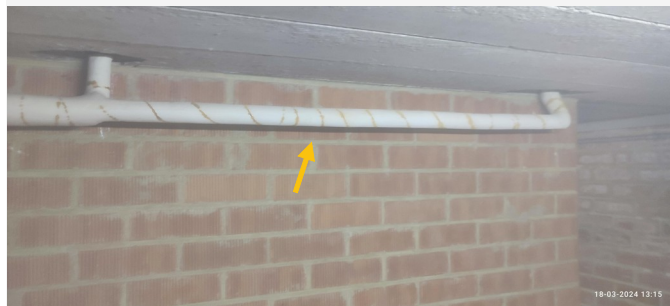
Overzichtsfoto

Detailfoto

Geen asbest

#	Type	Referentie	Resultaat
7.1	Mengmonster	r002392430 bocht	Geen asbest
7.2	Mengmonster	r002392431 rechte stukken	Geen asbest

Beschrijving	leidingisolatie kelder
Omgeving	Binnen
Primaire drager	HVAC infrastructuur en uitrusting
