## Keuringsverslag van een elektrische laagspanning- en zeer lage spanningsinstallatie

### NIET CONFORM

Datum keuring: 26/03/2024

Straatnaam Diestersteenweg  
Huisnummer 40  
Busnummer  
Postcode 3680  
Gemeente Neeroeteren  
Land België

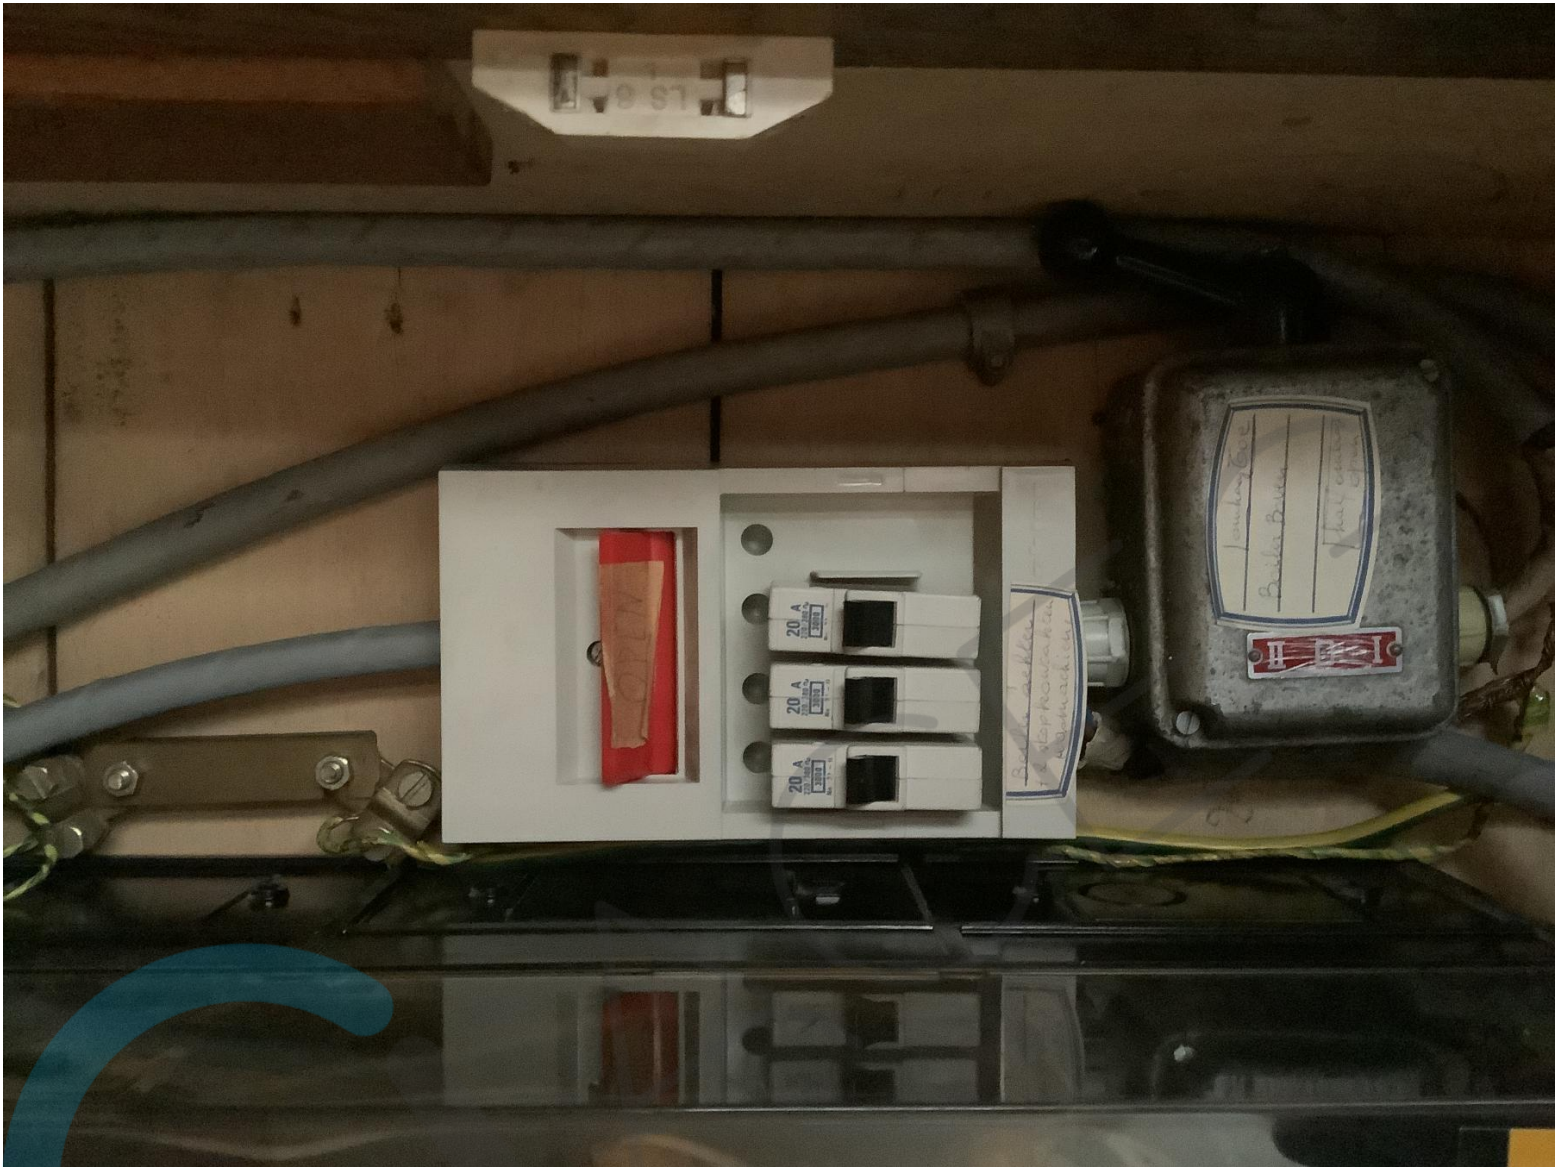
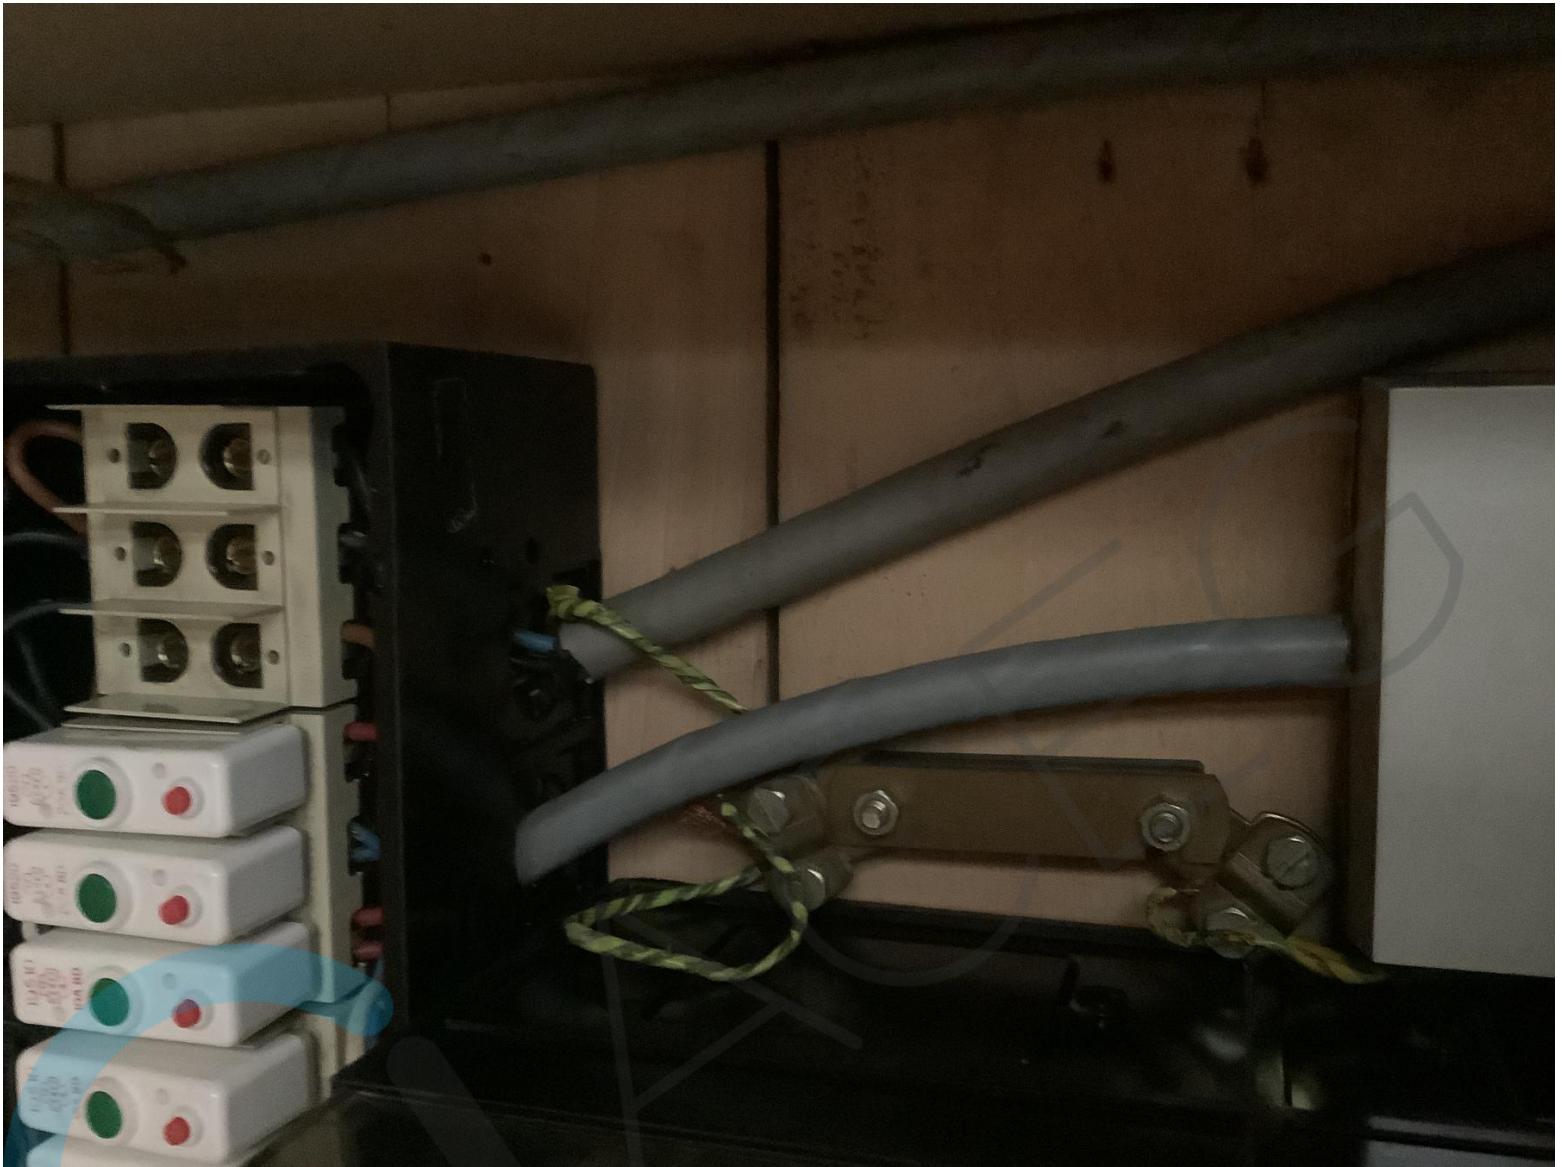
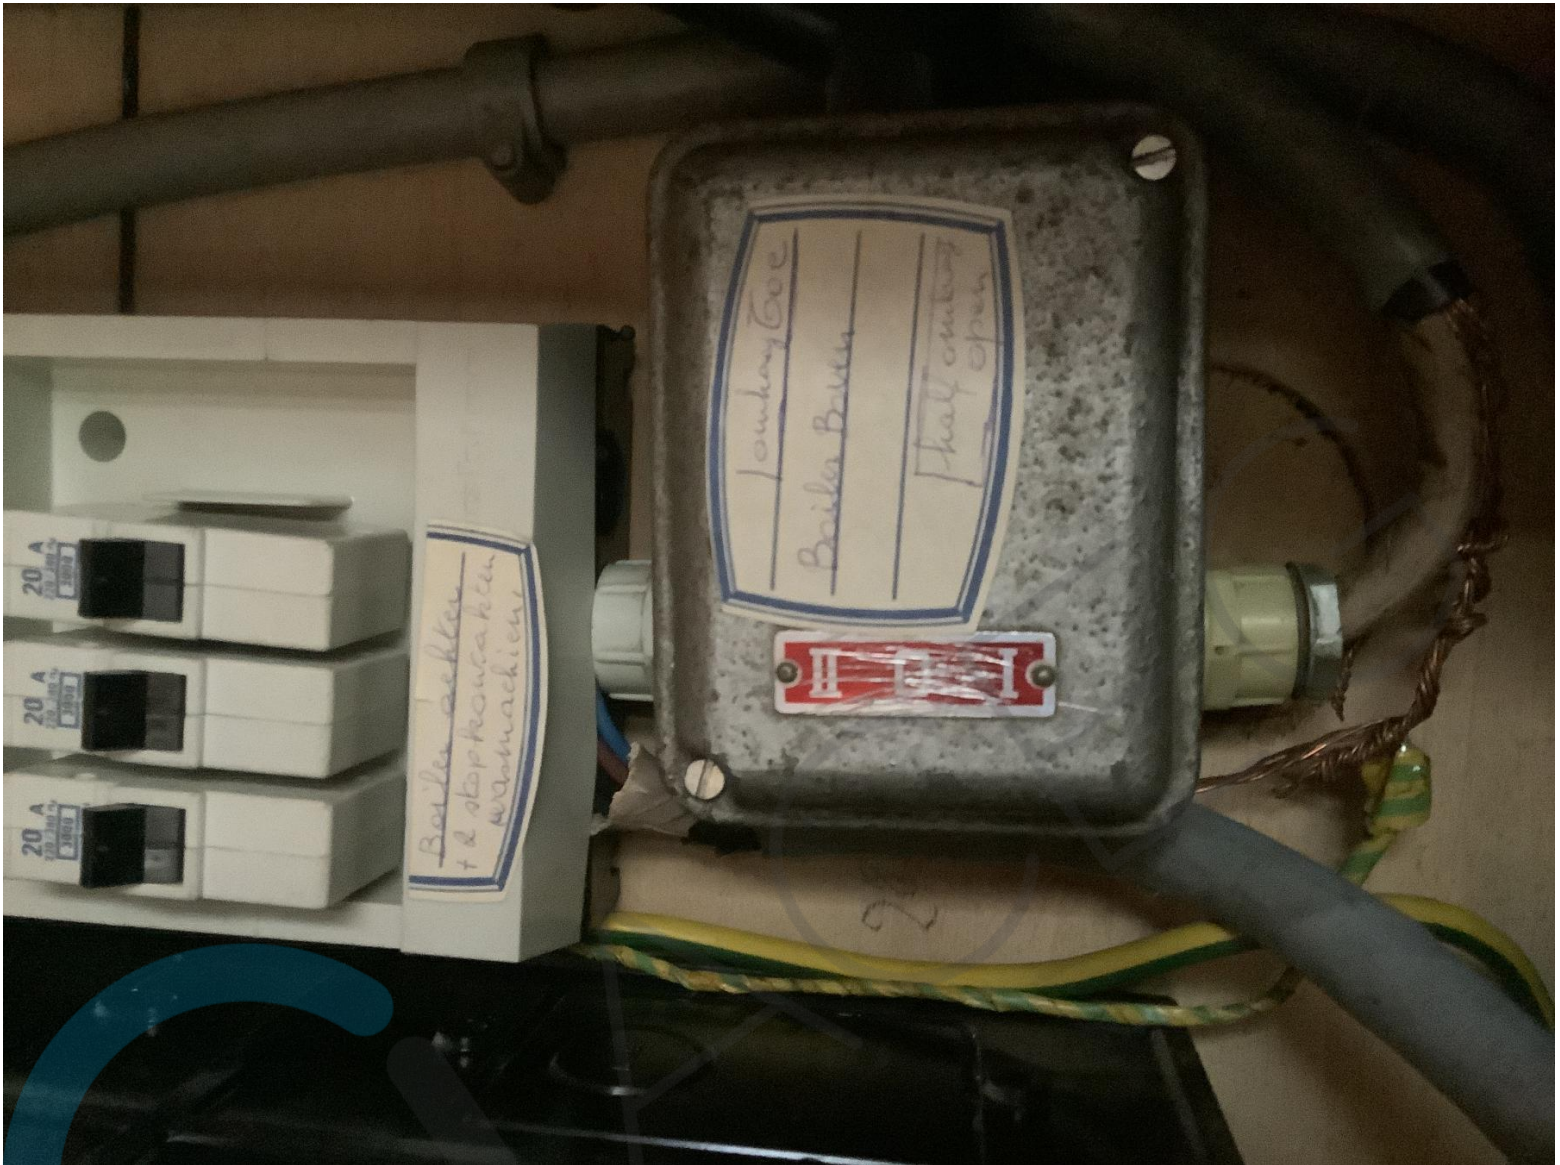
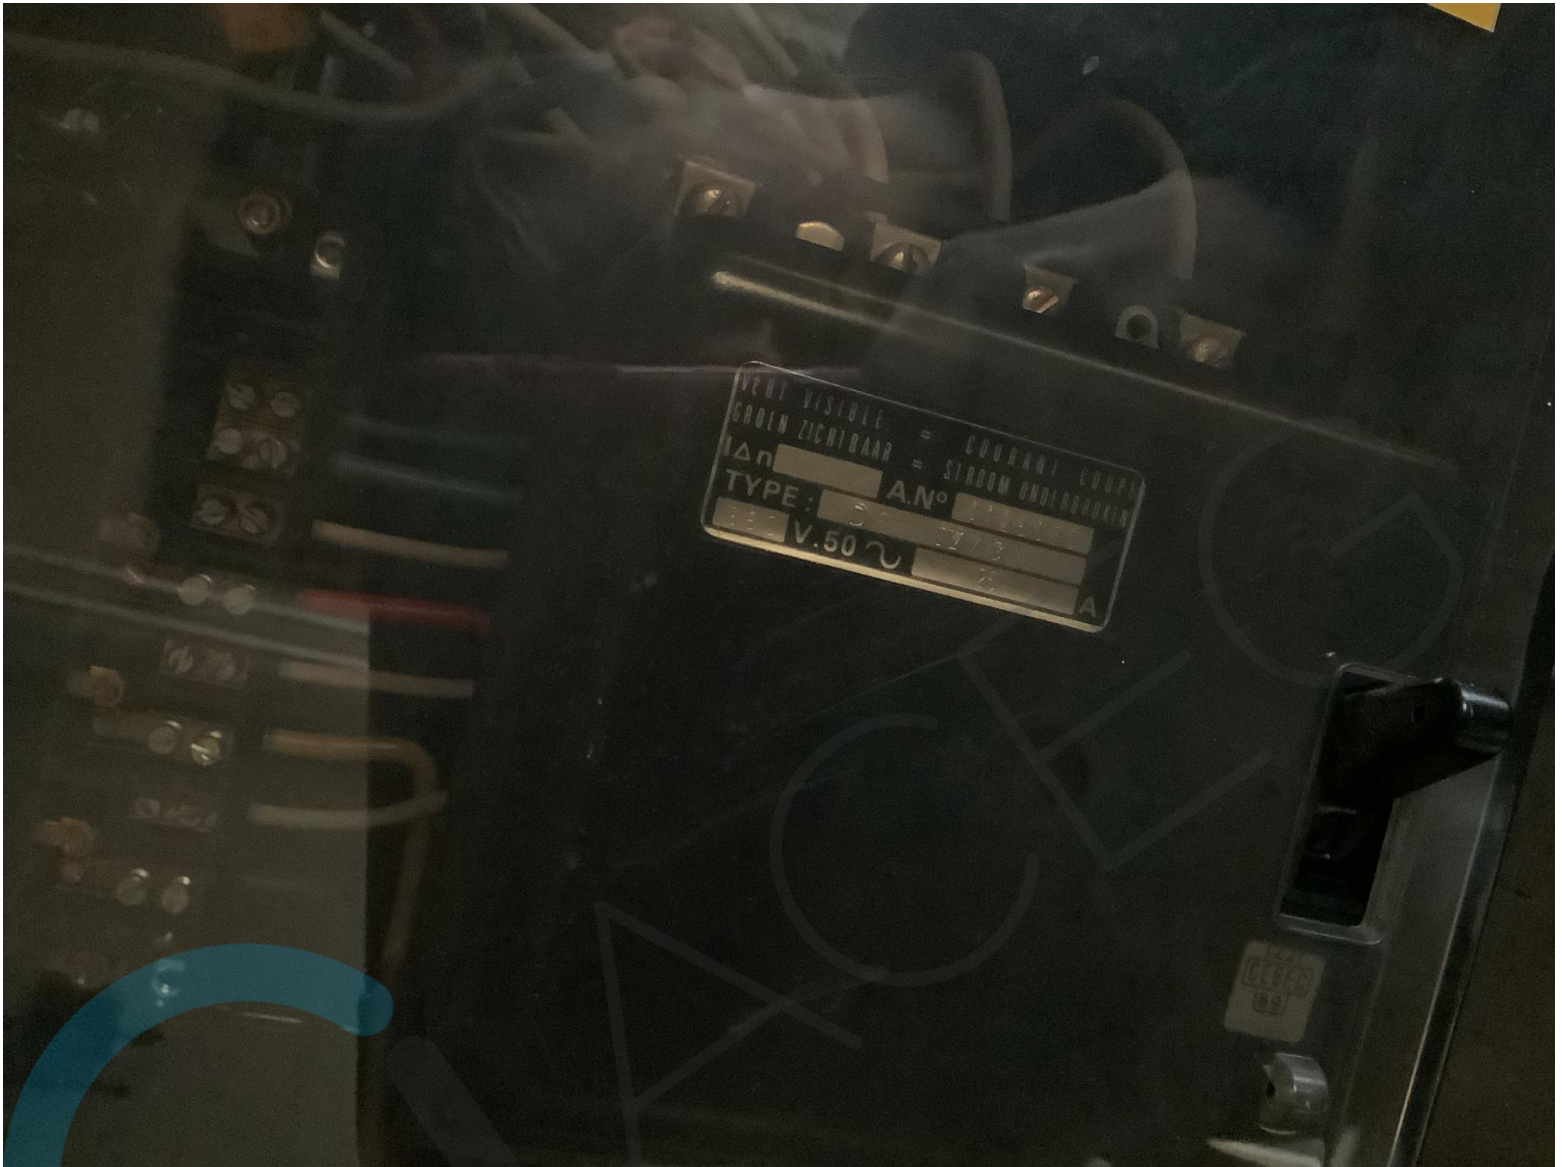
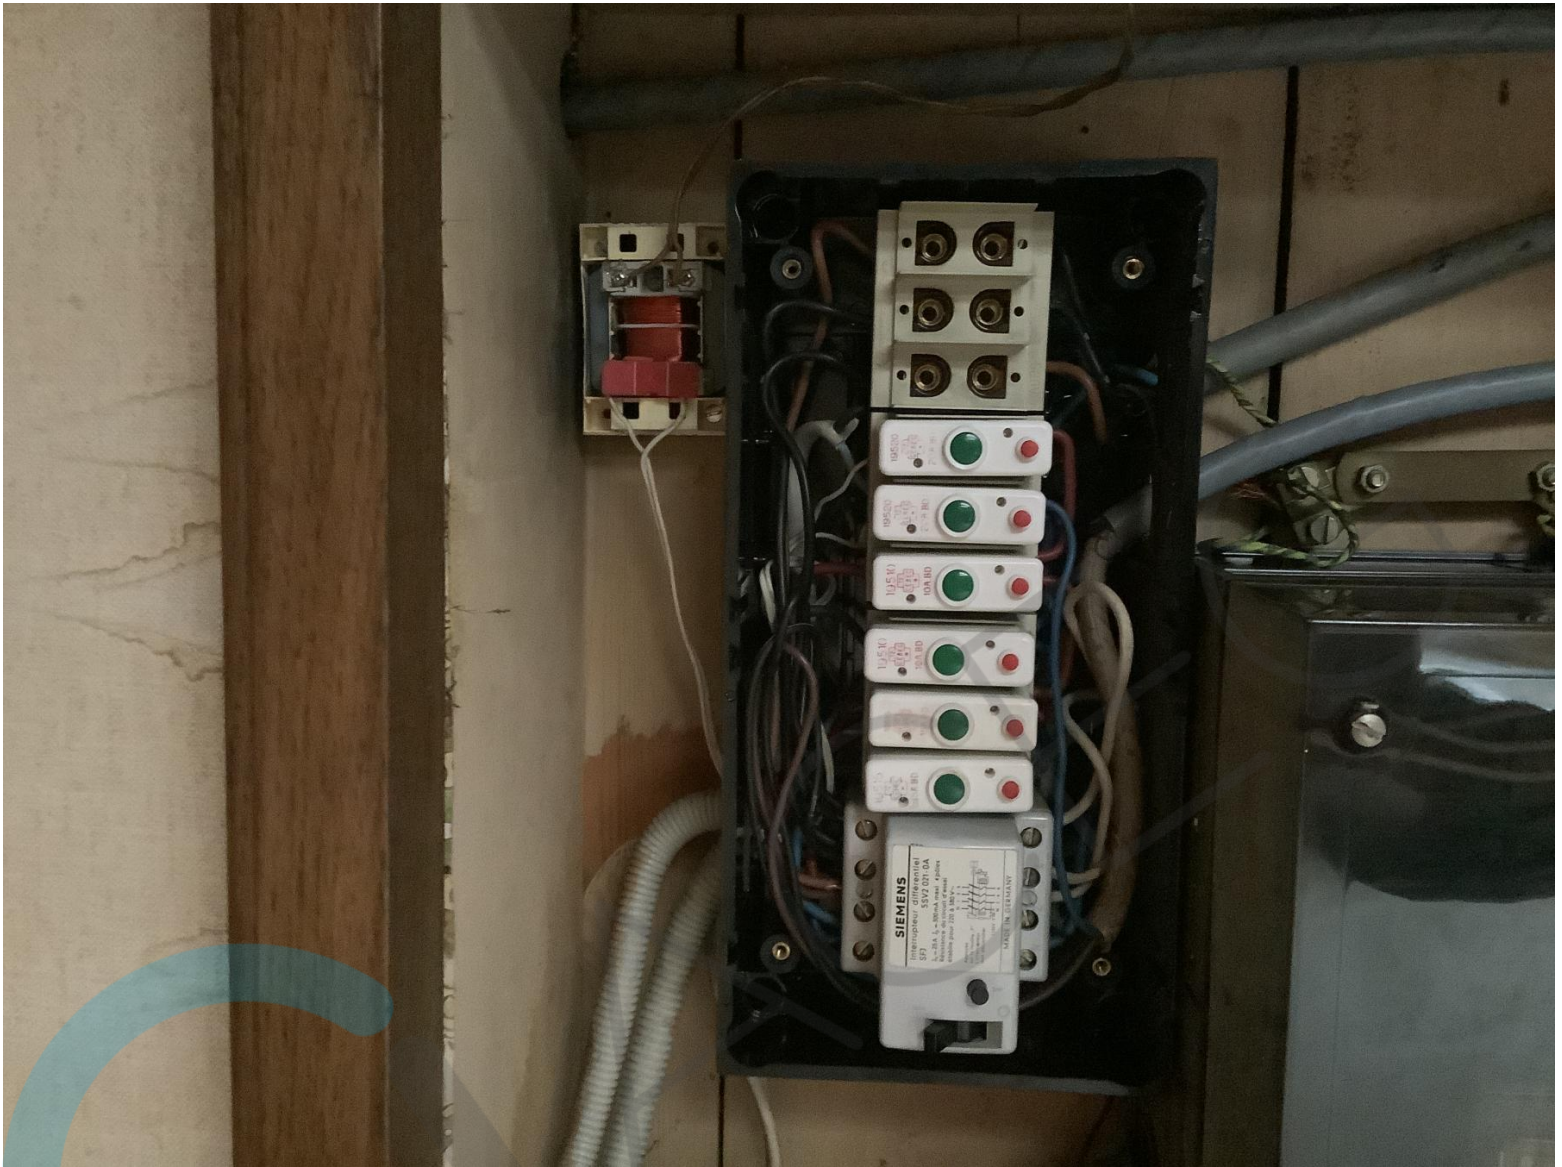
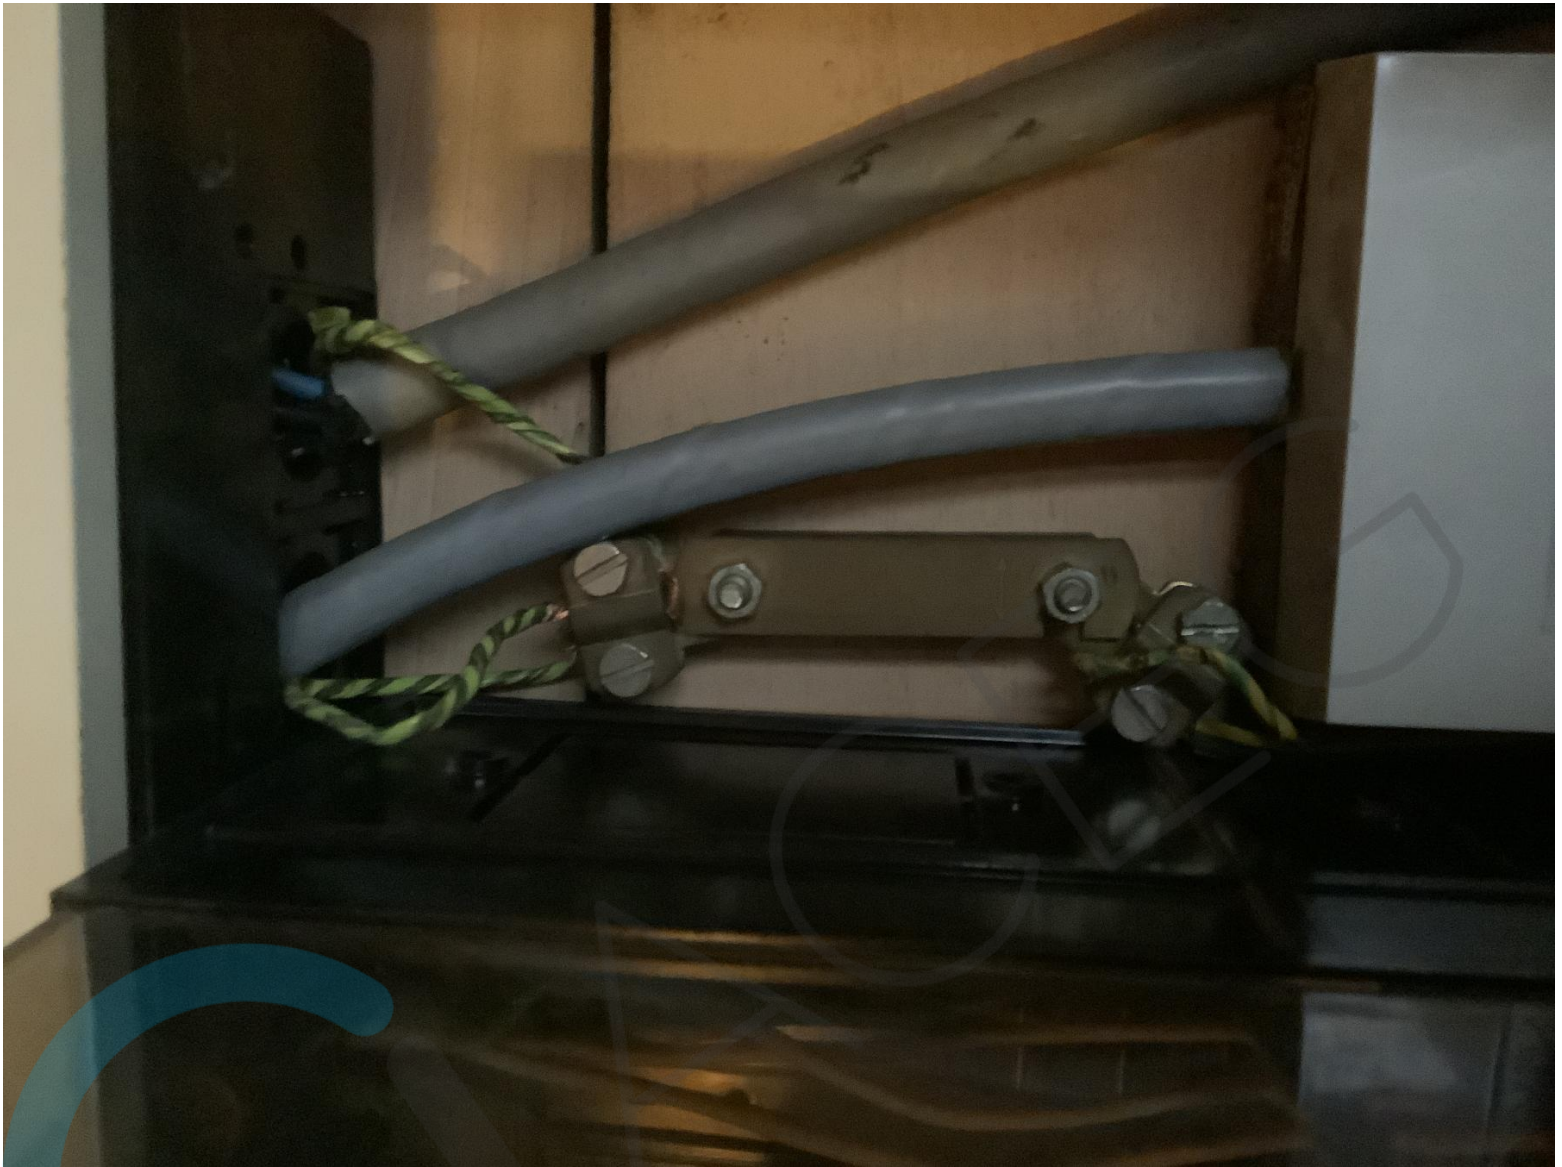
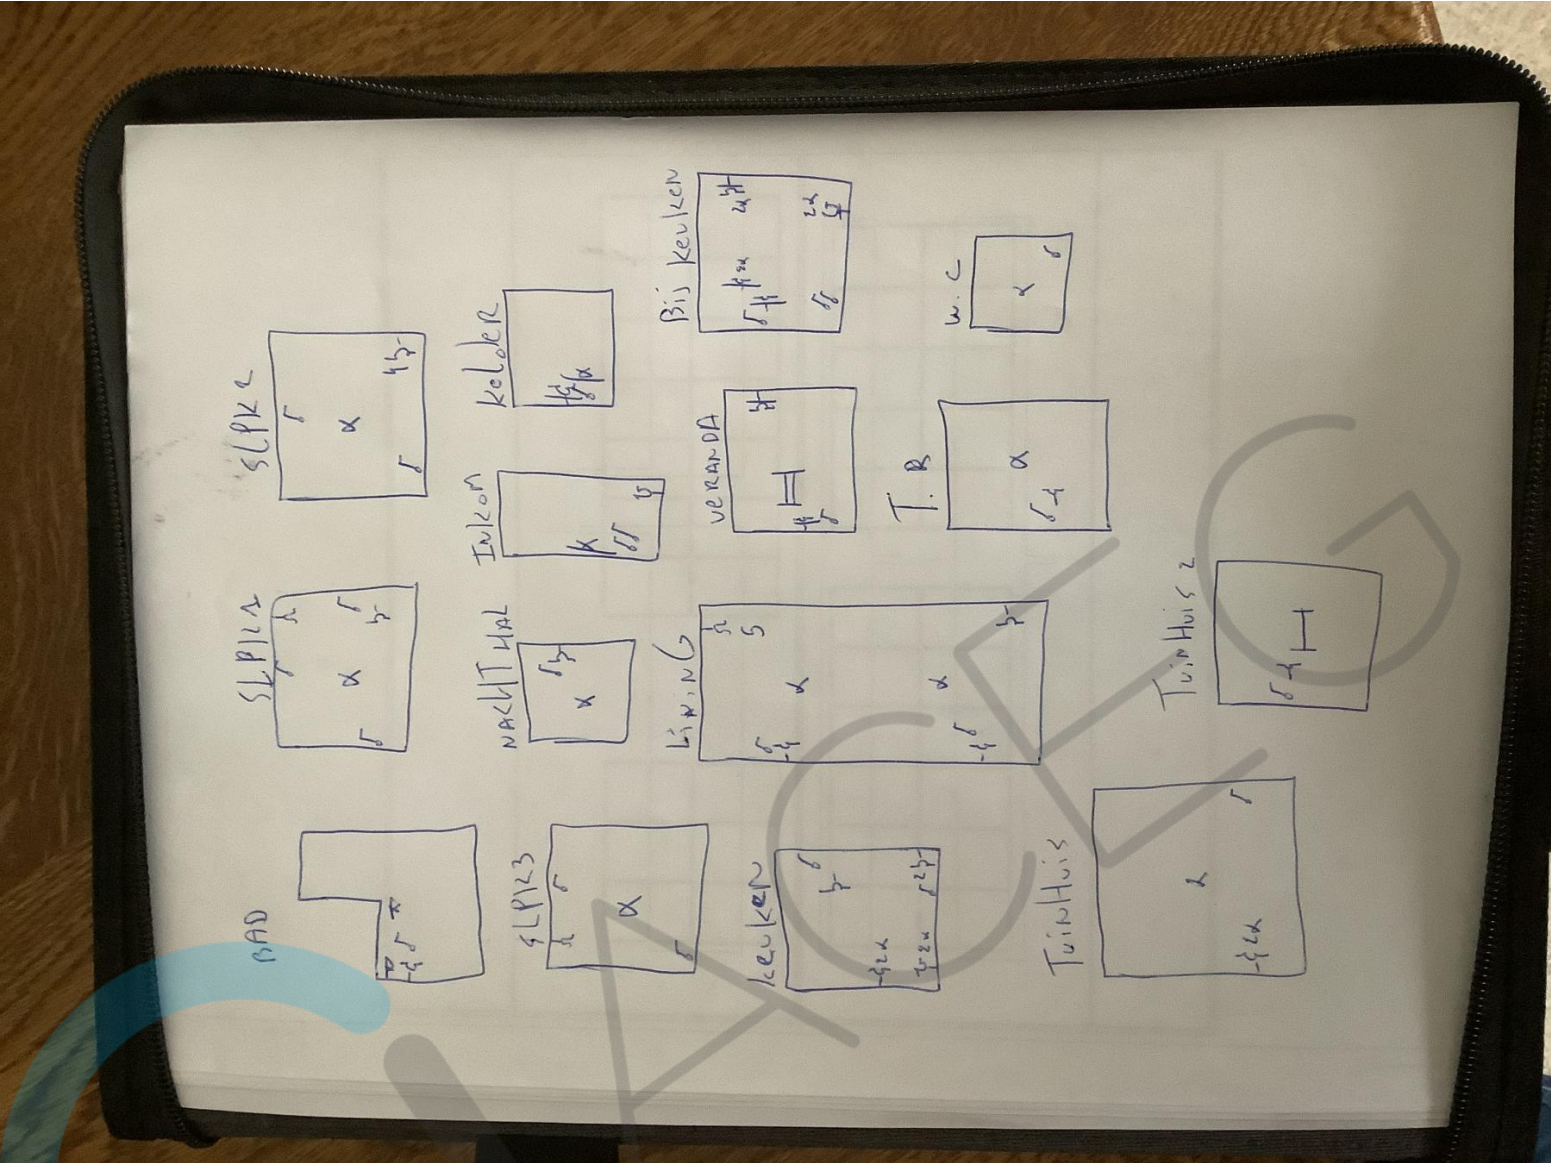
- 13.10 De aansluiting van de aardingsonderbreker is te herzien. Deze dient aan de ene zijde verbonden te zijn met de aardgeleider en aan de andere zijde met de hoofdaardingsklem, equipotentiale verbindingen, beschermingsgeleiders, enz...(Boek 1 Onderafdeling 5.4.2.1 en 2.5) Zie foto

- 17.02 De smeltzekeringhouders of houders van kleine vermogensschakelaars met pennen met een sectie kleiner dan 10mm<sup>2</sup> dienen voorzien te worden van kalibreerelementen. (Boek 1 Onderafdeling 5.3.5.5.A.) Zie foto

- 18.08 De geleiders van het type VOB moeten in daarvoor bestemde buizen, kabelgoten geïnstalleerd worden. (Boek 1 Onderafdeling 5.2.9.3. en 5.2.9.6.) Zie foto's
