# Asbestinventarisatetest

Ophovenstraat 20, 3680 Maaseik

Attestnummer : **20230504-000496.000**

Uitgegeven op : **04.05.2023**

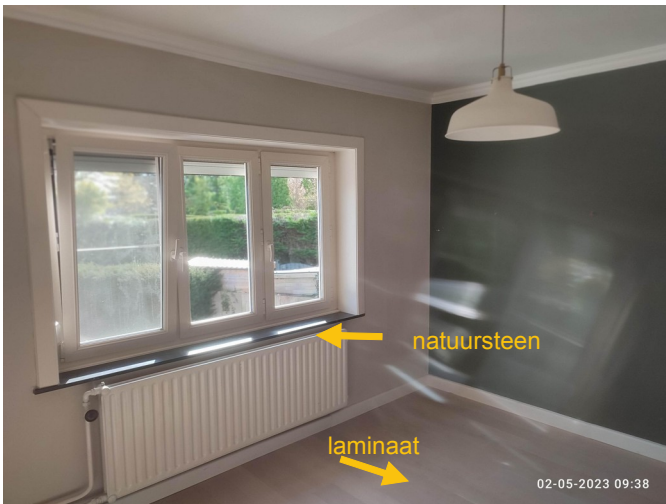
Vrije foto

de verwarmingsketel heeft geen asbesthoudende pakking tss brander en ketel  
de vloeren zijn keramische tegels , tapijt en laminaat en zijn niet asbestverdacht  
het onderdak heb ik op zolder niet kunnen vaststellen aangezien er nergens toegang tot is  
de badkamer op nv+1 is vernieuwd na 2001 hier is de tegellijn niet asbestverdacht  
de raamtabletten en deurdorpels zijn van natuursteen en zijn niet van asbesthoudend imitatiemarmer

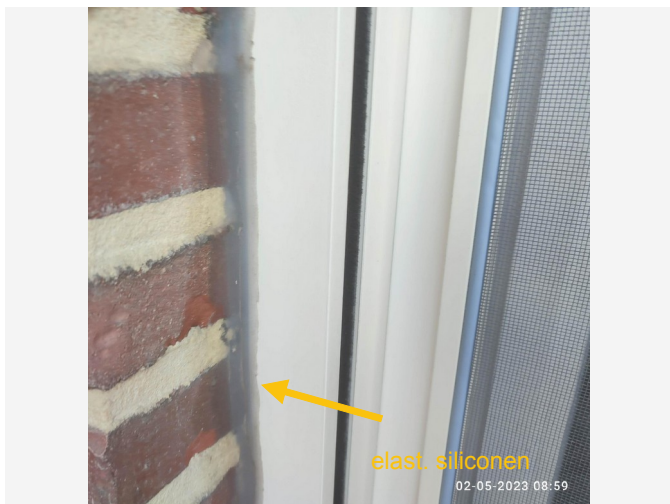
Vrije foto

de siliconen aan de buitenramen is elastisch en indrukbaar dit geeft aan dat er geen asbestvezels inzitten anders was de kit keihard geweest

Identificatiemethode	Vaststelling & expertise (niet-asbestverdacht)
Primaire drager	Wandopening verticaal (raam, deur, ...)
(Asbest)materiaal	In-situ afwerkingslagen - Pasta, stopverf, voegsel, stopsel, vulsel, mastiek, kitten, ...
Bindmiddel	Kitten, mastiek, pasta
Gebondenheid bindmiddel	Hecht

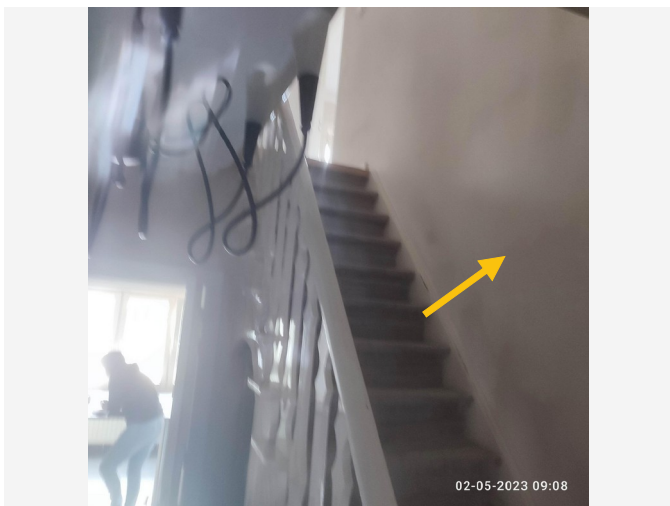
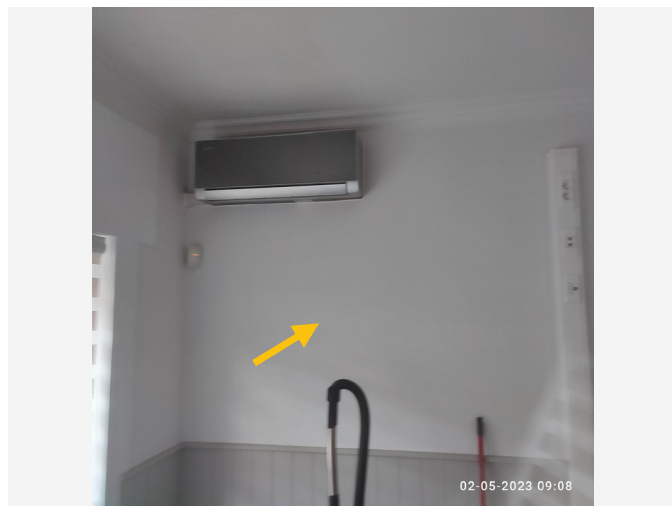
Geen asbest

#	Type	Referentie	Resultaat
3.1	Mengmonster	r002387837	Geen asbest

Beschrijving	pleisterwerk wanden
Omgeving	Binnen
Primaire drager	Binnenwand
Bindmiddel van materiaal	Gips - kalk

<b>Gebondenheid op basis van bindmiddel</b>	Niet-hechtgebonden
<b>Hoeveelheid (oppervlakte - dikte - aantal)</b>	• 180,00 m <sup>2</sup> - 1,00 cm - 1 stuk
<b>Totaal volume</b>	1,80 m <sup>3</sup>
<b>Identificatiemethode</b>	Vaststelling met monstername
<b>Destructieve handeling voor identificatie</b>	Nee

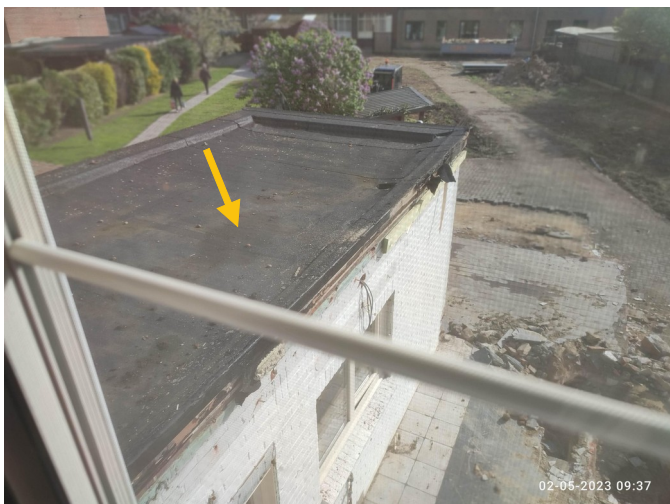
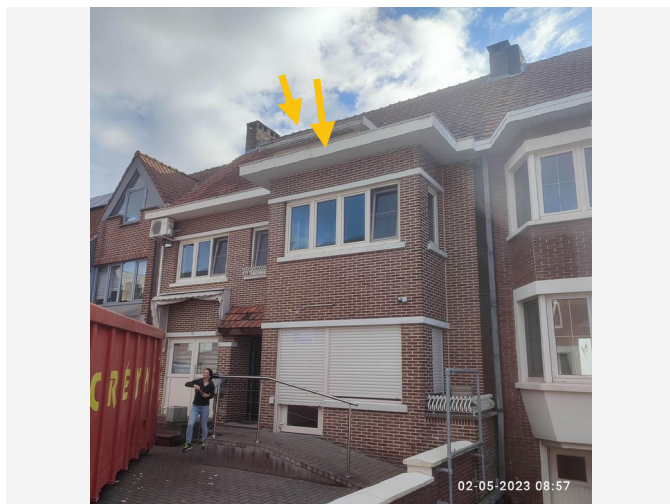
## Fiche 4: bitumen platte daken

Geen asbest

#	Type	Referentie	Resultaat
4.1	Puntmonster	r002366413	Geen asbest

Beschrijving	bitumen platte daken
Omgeving	Buiten
Primaire drager	Plat dak
Bindmiddel van materiaal	Bitumen (roofing, teer, asfalt)

<b>Gebondenheid op basis van bindmiddel</b>	Hecht
<b>Hoeveelheid (oppervlakte - aantal)</b>	• 34,00 m <sup>2</sup> - 1 stuk
<b>Totale oppervlakte</b>	34,00 m <sup>2</sup>
<b>Identificatiemethode</b>	Vaststelling met monstername
<b>Destructieve handeling voor identificatie</b>	Nee
<b>Opmerking</b>	2 dakuitsprongen aan de voorgevel en achterbouw

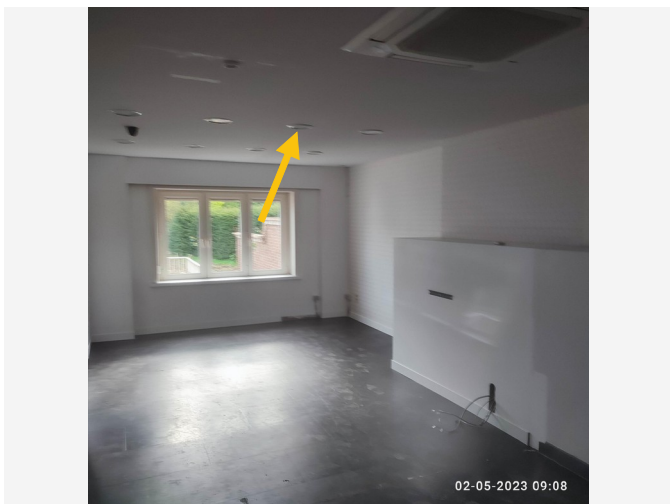
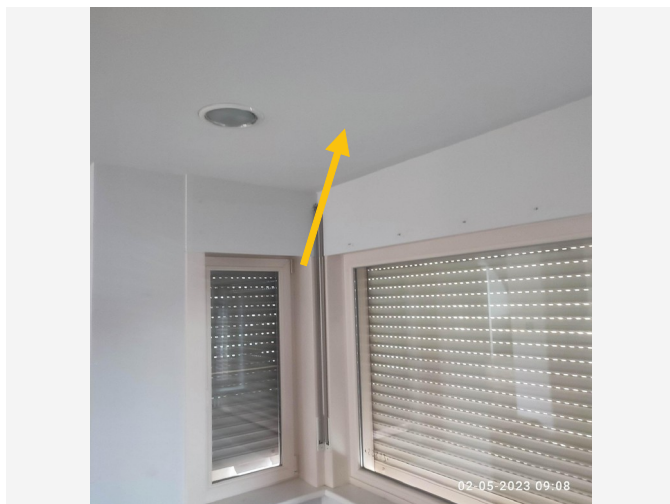
## Fiche 5: pleisterwerk plafonds

Geen asbest

#	Type	Referentie	Resultaat
5.1	Mengmonster	r002387845	Geen asbest

Beschrijving	pleisterwerk plafonds
Omgeving	Binnen
Primaire drager	Plafond

<b>Bindmiddel van materiaal</b>	Gips - kalk
<b>Gebondenheid op basis van bindmiddel</b>	Niet-hechtgebonden
<b>Hoeveelheid (oppervlakte - dikte - aantal)</b>	• 120,00 m <sup>2</sup> - 1,00 cm - 1 stuk
<b>Totaal volume</b>	1,20 m <sup>3</sup>
<b>Identificatiemethode</b>	Vaststelling met monstername
<b>Destructieve handeling voor identificatie</b>	Nee

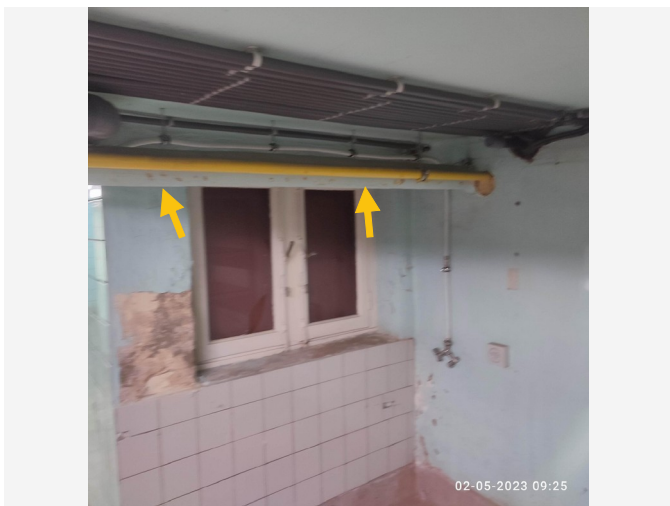
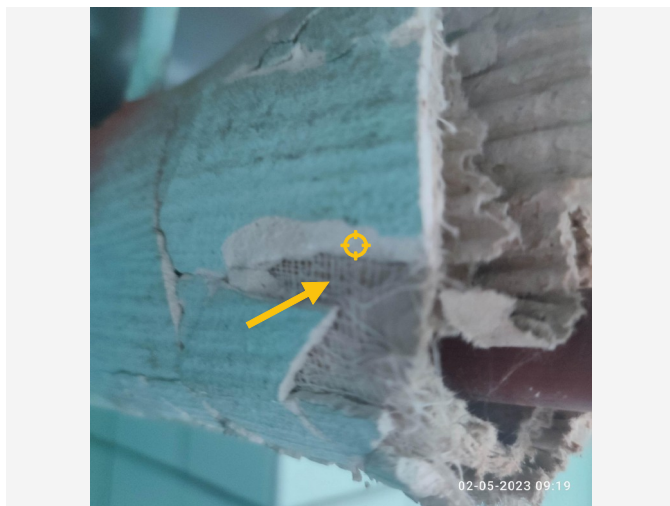
Geen asbest

#	Type	Referentie	Resultaat
6.1	Mengmonster	r002387720 recht	Geen asbest
6.2	Mengmonster	r002387846 bochten	Geen asbest

Beschrijving	leidingisolatie kelder
Omgeving	Binnen
Primaire drager	HVAC infrastructuur en uitrusting

<b>Bindmiddel van materiaal</b>	Gips - kalk
<b>Gebondenheid op basis van bindmiddel</b>	Niet-hechtgebonden
<b>Hoeveelheid (lengte - omtrek - dikte - aantal)</b>	<ul style="list-style-type: none"><li>• 12,00 m - 10,00 cm - 2,00 cm - 1 stuk</li></ul>
<b>Totaal volume</b>	0,024 m <sup>3</sup>
<b>Identificatiemethode</b>	Vaststelling met monstername
<b>Destructieve handeling voor identificatie</b>	Nee

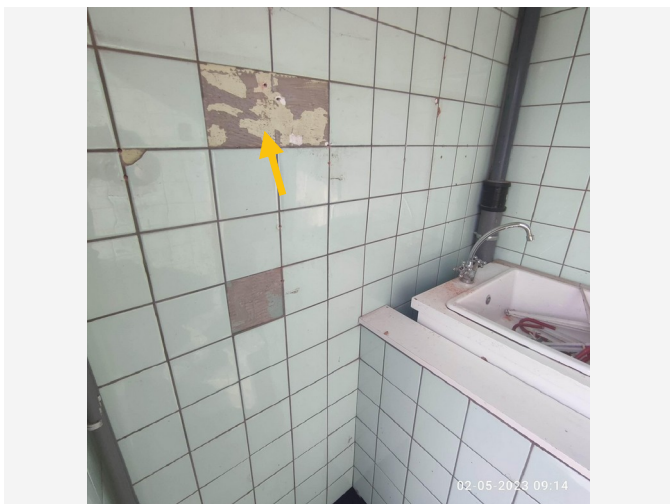
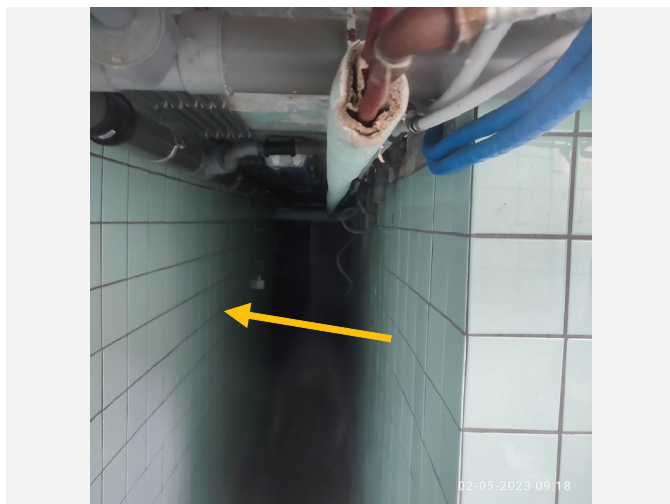
## Fiche 7: tegellijm wandtegels kelder

Geen asbest

#	Type	Referentie	Resultaat
7.1	Puntmonster	r002387704	Geen asbest

Beschrijving	tegellijm wandtegels kelder
Omgeving	Binnen
Primaire drager	Binnenwand
Bindmiddel van materiaal	Lijm

<b>Gebondenheid op basis van bindmiddel</b>	Hecht
<b>Hoeveelheid (oppervlakte - dikte - aantal)</b>	• 40,00 m <sup>2</sup> - 4,00 mm - 1 stuk
<b>Totaal volume</b>	0,16 m <sup>3</sup>
<b>Identificatiemethode</b>	Vaststelling met monstername
<b>Destructieve handeling voor identificatie</b>	Nee
