**Verslag huishoudelijke elektrische installatie op laagspanning en zeer lage spanning****Algemeen:**

| Referentie: <b>005-20261020-02</b> | Datum controle: <b>20/10/2026</b> |

| Adres installatie: <b>Kreemersstraat 12, 3660 - Opplabbeek</b> | Nummer teller(s): <b>1SAG3200115175</b> |

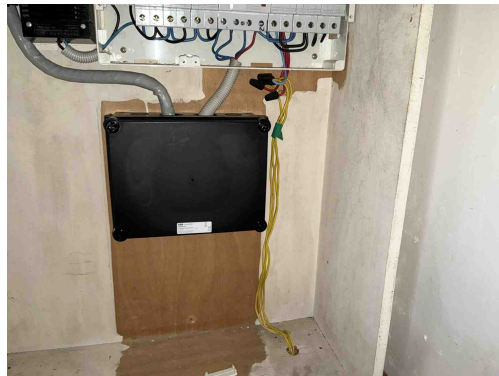
**B34** - Het kabeltype van de meterbord verbinding aan de oorsprong van de installatie beantwoordt niet aan de minimale vereisten vastgelegd door de distributienet beheerder. (Boek1: 1.5 + SYNERGRID C1/107)  
*Opmerking: Vob in flex*

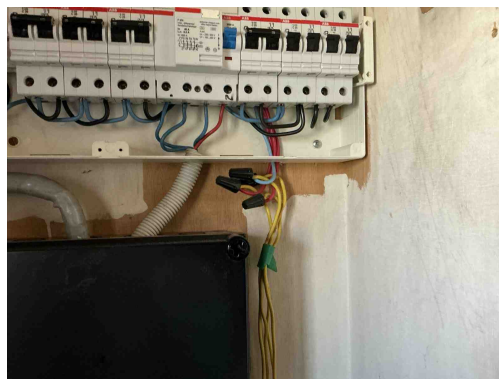
**T21a** - Het elektrisch materieel is niet geplaatst volgens de voorschriften van de fabrikant/ regels van goed vakmanschap. (Boek 1: 1.4.1.3) Oa ophangvijzen elektrisch verdeelbord niet afgedekt. Zie klasse II toestel.  
*Opmerking: Oa ophangschroeven bord*

**C21** - Het gebruik van geleiders van het type VOB, zonder bijkomende afscherming is niet toegestaan (Boek 1: 5.2.9.6).  
*Opmerking: Oa bord 1, kelder*

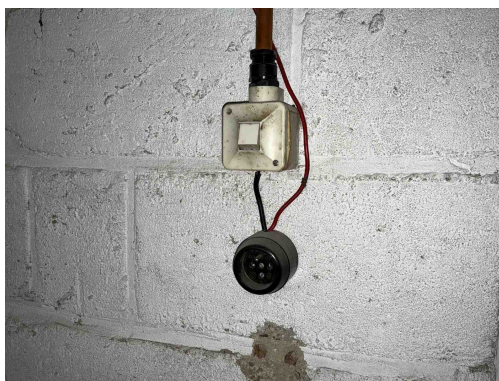
**C21** - Het gebruik van geleiders van het type VOB, zonder bijkomende afscherming is niet toegestaan (Boek 1: 5.2.9.6).  
*Opmerking: Oa bord 1, kelder*

**T11** - De contactdozen waarvan de toegekende stroomsterkte maximaal 16A en de toegekende spanning maximaal 250V bedraagt en niet bedoeld zijn voor de voeding van een of meerdere verbruikstoestellen voor een specifiek doel en niet geplaatst zijn in of op schakel- en verdeelborden, beschikken niet of IPXX-D (incl. gemeenschappelijke delen residentieel geheel) (Boek 1: 4.2.2.3/5.3.5.2).  
*Opmerking: Oa kelder, badkamer*

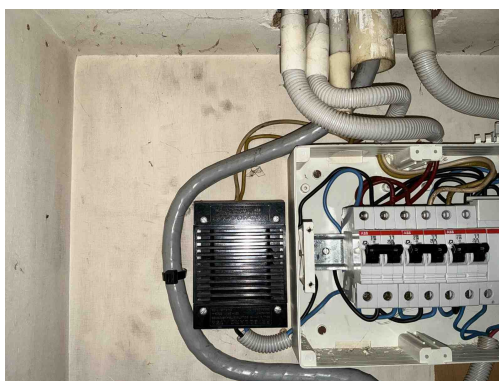
**C21** - Het gebruik van geleiders van het type VOB, zonder bijkomende afscherming is niet toegestaan (Boek 1: 5.2.9.6).  
*Opmerking: Oa bord 1, kelder*

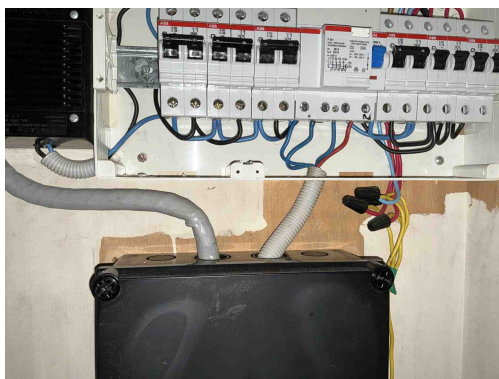
**B33** - De sectie van de meterbord verbinding aan de oorsprong van de installatie beantwoordt niet aan de minimale vereisten vastgelegd door de distributienet beheerder. (Boek1: 1.5 + SYNERGRID C1/107)

*Opmerking: 2,5mm<sup>2</sup>*

| <b>034</b> | De meterbord verbinding is onderbroken en dient zo spoedig mogelijk gerealiseerd te worden door de distributienetbeheerder conform SYNERGIRD C1/107 hfdst 10. (Boek 1 hfdts 1.5). |

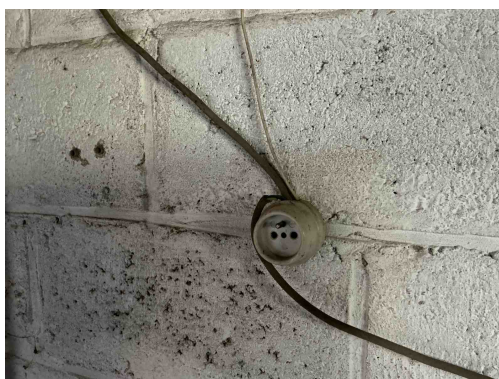
**T11** - De contactdozen waarvan de toegekende stroomsterkte maximaal 16A en de toegekende spanning maximaal 250V bedraagt en niet bedoeld zijn voor de voeding van een of meerdere verbruikstoestellen voor een specifiek doel en niet geplaatst zijn in of op schakel- en verdeelborden, beschikken niet of IPXX-D (incl. gemeenschappelijke delen residentieel geheel) (Boek 1: 4.2.2.3/5.3.5.2).

*Opmerking: Oa kelder, badkamer*

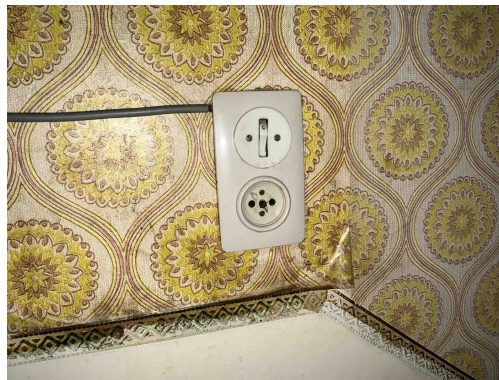
**T11** - De contactdozen waarvan de toegekende stroomsterkte maximaal 16A en de toegekende spanning maximaal 250V bedraagt en niet bedoeld zijn voor de voeding van een of meerdere verbruikstoestellen voor een specifiek doel en niet geplaatst zijn in of op schakel- en verdeelborden, beschikken niet of IPXX-D (incl. gemeenschappelijke delen residentieel geheel) (Boek 1: 4.2.2.3/5.3.5.2).

*Opmerking: Oa kelder, badkamer*

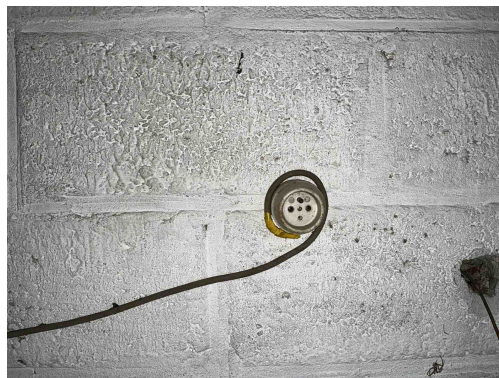
**T11** - De contactdozen waarvan de toegekende stroomsterkte maximaal 16A en de toegekende spanning maximaal 250V bedraagt en niet bedoeld zijn voor de voeding van een of meerdere verbruikstoestellen voor een specifiek doel en niet geplaatst zijn in of op schakel- en verdeelborden, beschikken niet of IPXX-D (incl. gemeenschappelijke delen residentieel geheel) (Boek 1: 4.2.2.3/5.3.5.2).

*Opmerking: Oa kelder, badkamer*

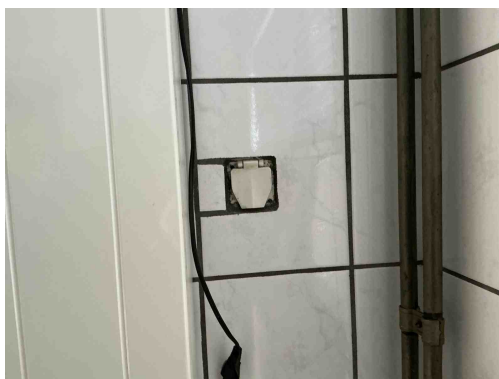
**T11** - De contactdozen waarvan de toegekende stroomsterkte maximaal 16A en de toegekende spanning maximaal 250V bedraagt en niet bedoeld zijn voor de voeding van een of meerdere verbruikstoestellen voor een specifiek doel en niet geplaatst zijn in of op schakel- en verdeelborden, beschikken niet of IPXX-D (incl. gemeenschappelijke delen residentieel geheel) (Boek 1: 4.2.2.3/5.3.5.2).

*Opmerking: Oa kelder, badkamer*

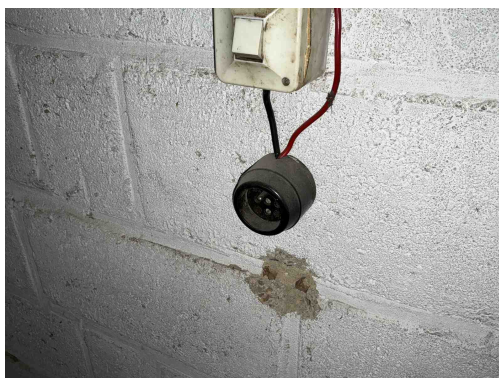
**T09** - Bepaalde contactdozen en/of schakelaars zijn beschadigd (Boek 1: 1.4.1.3).

*Opmerking: Oa kelder*

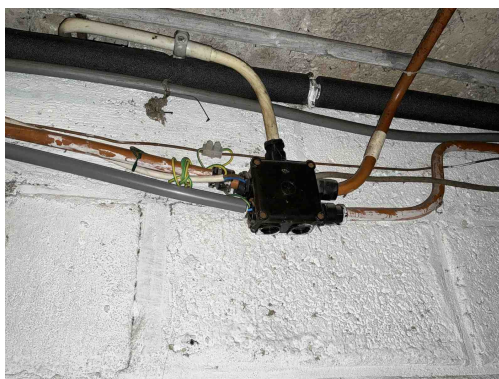
**C26** - De verbindingen zijn niet gebeurd in borden, in aftakdozen, aan de klemmen van contactdozen, schakelaars of in de verlichtingstoestellen (Boek 1: 5.2.6.1).

*Opmerking: Oa kelder*

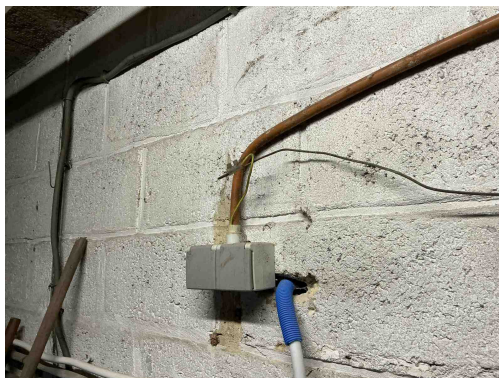
**C26** - De verbindingen zijn niet gebeurd in borden, in aftakdozen, aan de klemmen van contactdozen, schakelaars of in de verlichtingstoestellen (Boek 1: 5.2.6.1).

*Opmerking: Oa kelder*

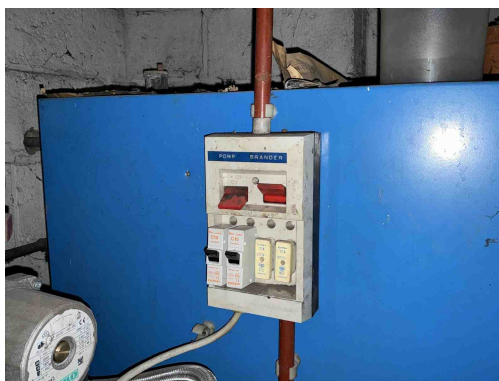
**B29** - Het elektrisch verdeelbord in een huishoudelijke ruimte is niet voorzien van een deur (Boek1: 5.3.5.1).  
*Opmerking: Oa bord 2*

**B26** - Het elektrisch bord kon niet gedemonteerd worden (Boek 1: 5.3.5.1).  
*Opmerking: Oa bord 2*

**D08** - De nodige markeringen op de beveiligingstoestellen ontbreken of zijn onleesbaar (Boek 1: 5.3.5.5).  
*Opmerking: Oa bord 2*

**B18** - Het volgnummer is niet op elk bord vermeld (Boek 1: 3.1.3.3).  
*Opmerking: Oa bord 1 en z*

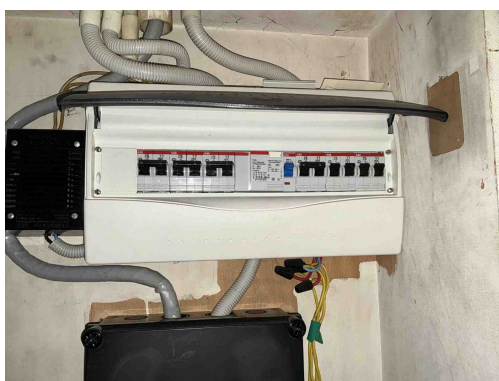
**B18** - Het volgnummer is niet op elk bord vermeld (Boek 1: 3.1.3.3).  
*Opmerking: Oa bord 1 en z*

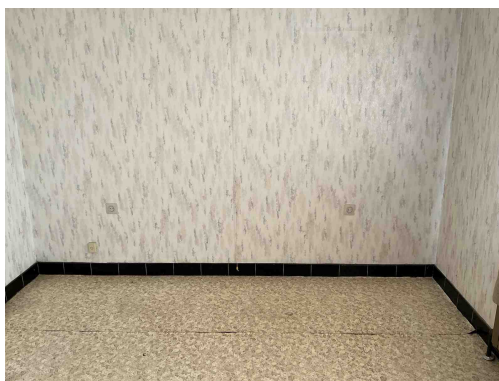
**A20** - Er bevindt zich een contactdoos zonder beschermingsgeleider in de elektrische installatie. Deze is niet geplaatst achter een differentieelstroombeschermingsinrichting met grote (max. 30mA) of zeer grote (max. 10mA) gevoeligheid. (Boek 1: 8.2.1.b)

*Opmerking: Oa slpk 1, 2, 3, 4 - keuken - woonkamer*

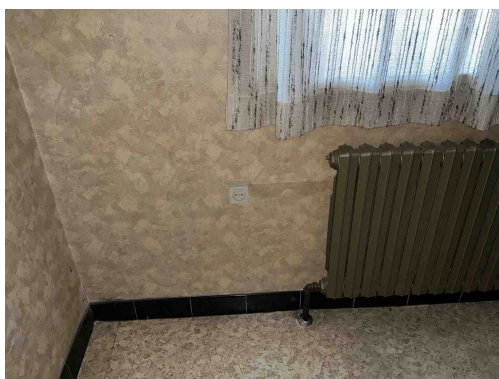
**A20** - Er bevindt zich een contactdoos zonder beschermingsgeleider in de elektrische installatie. Deze is niet geplaatst achter een differentieelstroombeschermingsinrichting met grote (max. 30mA) of zeer grote (max. 10mA) gevoeligheid. (Boek 1: 8.2.1.b)

*Opmerking: Oa slpk 1, 2, 3, 4 - keuken - woonkamer*

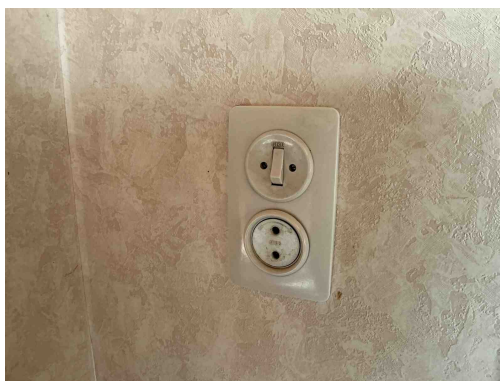
**A20** - Er bevindt zich een contactdoos zonder beschermingsgeleider in de elektrische installatie. Deze is niet geplaatst achter een differentieelstroombeschermingsinrichting met grote (max. 30mA) of zeer grote (max. 10mA) gevoeligheid. (Boek 1: 8.2.1.b)

*Opmerking: Oa slpk 1, 2, 3, 4 - keuken - woonkamer*

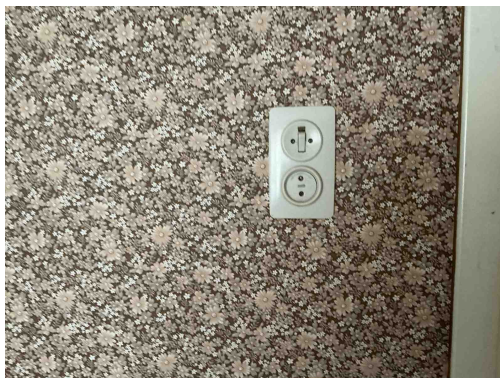
**A20** - Er bevindt zich een contactdoos zonder beschermingsgeleider in de elektrische installatie. Deze is niet geplaatst achter een differentieelstroombeschermingsinrichting met grote (max. 30mA) of zeer grote (max. 10mA) gevoeligheid. (Boek 1: 8.2.1.b)

*Opmerking: Oa slpk 1, 2, 3, 4 - keuken - woonkamer*

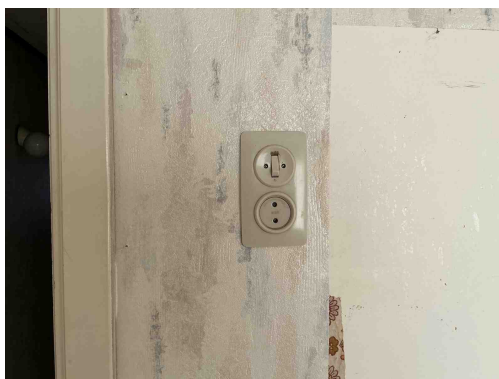
**A20** - Er bevindt zich een contactdoos zonder beschermingsgeleider in de elektrische installatie. Deze is niet geplaatst achter een differentieelstroombeschermingsinrichting met grote (max. 30mA) of zeer grote (max. 10mA) gevoeligheid. (Boek 1: 8.2.1.b)

*Opmerking: Oa slpk 1, 2, 3, 4 - keuken - woonkamer*

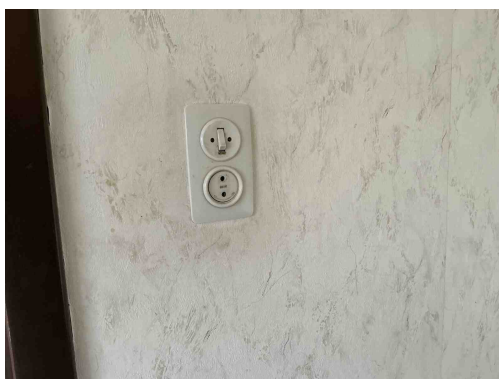
**A20** - Er bevindt zich een contactdoos zonder beschermingsgeleider in de elektrische installatie. Deze is niet geplaatst achter een differentieelstroombeschermingsinrichting met grote (max. 30mA) of zeer grote (max. 10mA) gevoeligheid. (Boek 1: 8.2.1.b)

*Opmerking: Oa slpk 1, 2, 3, 4 - keuken - woonkamer*

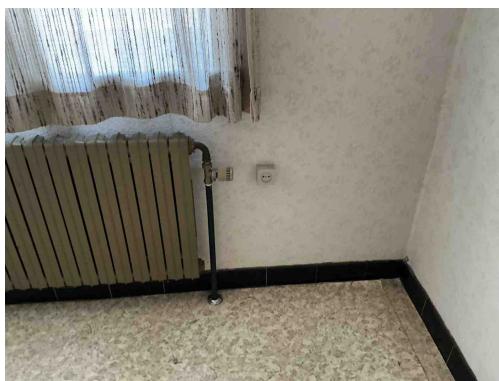
**A20** - Er bevindt zich een contactdoos zonder beschermingsgeleider in de elektrische installatie. Deze is niet geplaatst achter een differentieelstroombeschermingsinrichting met grote (max. 30mA) of zeer grote (max. 10mA) gevoeligheid. (Boek 1: 8.2.1.b)

*Opmerking: Oa slpk 1, 2, 3, 4 - keuken - woonkamer*

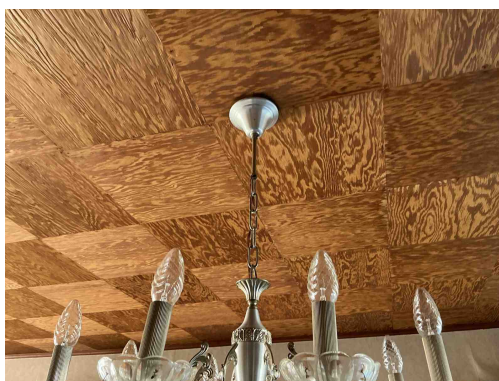
**C27** - Het gebruik van geleiders van het type VTLMb (côte-à-côte) is niet toegestaan (Boek 1: 1.4.2.1).

*Opmerking: Oa luster hal, keuken, woonkamer*

**T24** - Het gebruik van elektrische machines of toestellen van klasse 0 en 0I is verboden. (Boek 1, Onderafdeling 4.2.4.3)

*Opmerking: Oa luster hal, woonkamer*

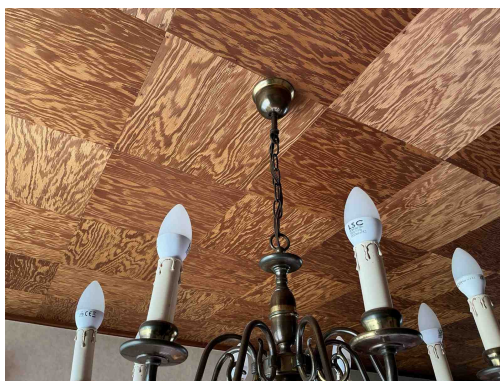
**C27** - Het gebruik van geleiders van het type VTLMb (côte-à-côte) is niet toegestaan (Boek 1: 1.4.2.1).  
*Opmerking: Oa luster hal, keuken, woonkamer*

**T24** - Het gebruik van elektrische machines of toestellen van klasse 0 en 0I is verboden. (Boek 1, Onderafdeling 4.2.4.3)  
*Opmerking: Oa luster hal, woonkamer*

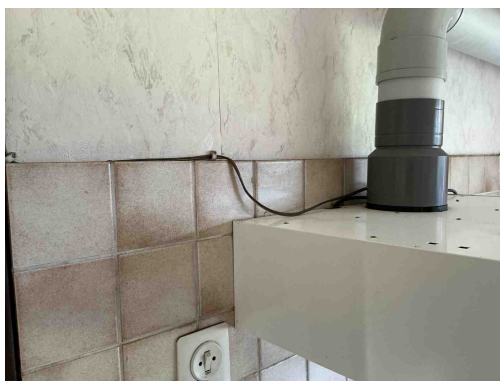
**C27** - Het gebruik van geleiders van het type VTLMb (côte-à-côte) is niet toegestaan (Boek 1: 1.4.2.1).  
*Opmerking: Oa luster hal, keuken, woonkamer*

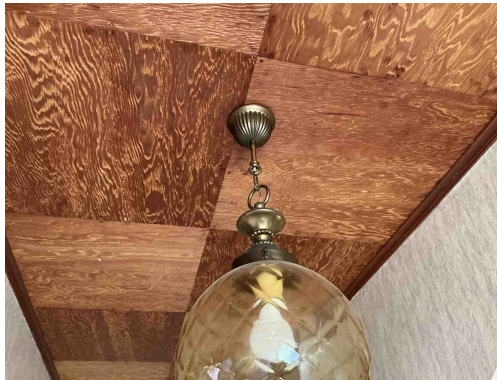
**C27** - Het gebruik van geleiders van het type VTLMb (côte-à-côte) is niet toegestaan (Boek 1: 1.4.2.1).

*Opmerking: Oa luster hal, keuken, woonkamer*

**T24** - Het gebruik van elektrische machines of toestellen van klasse 0 en 0I is verboden. (Boek 1, Onderafdeling 4.2.4.3)

*Opmerking: Oa luster hal, woonkamer*

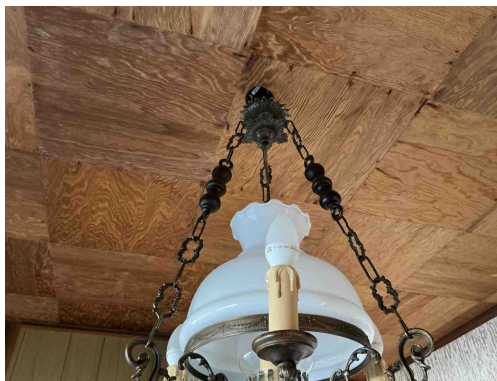
**T24** - Het gebruik van elektrische machines of toestellen van klasse 0 en 0I is verboden. (Boek 1, Onderafdeling 4.2.4.3)

*Opmerking: Oa luster hal, woonkamer*

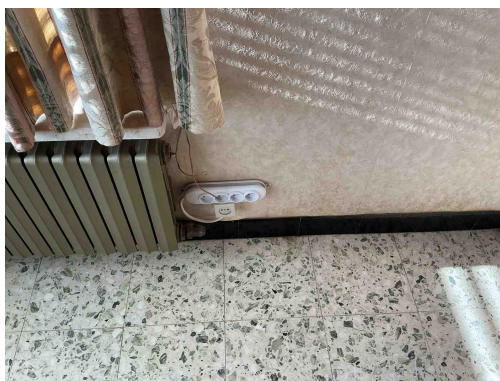
**T21d** - Het elektrisch materieel is niet geplaatst volgens de voorschriften van de fabrikant/ regels van goed vakmanschap. (Boek 1: 1.4.1.3) Oa materiaal niet geschikt voor de toepassing. Zie plaatsingsfiche fabrikant.

*Opmerking: Oa stekkerdoos woonkamer*
