# Asbestinventarisatetest

Leeuwentandstraat 32, 8200 Brugge

Attestnummer : 20240428-000106.001

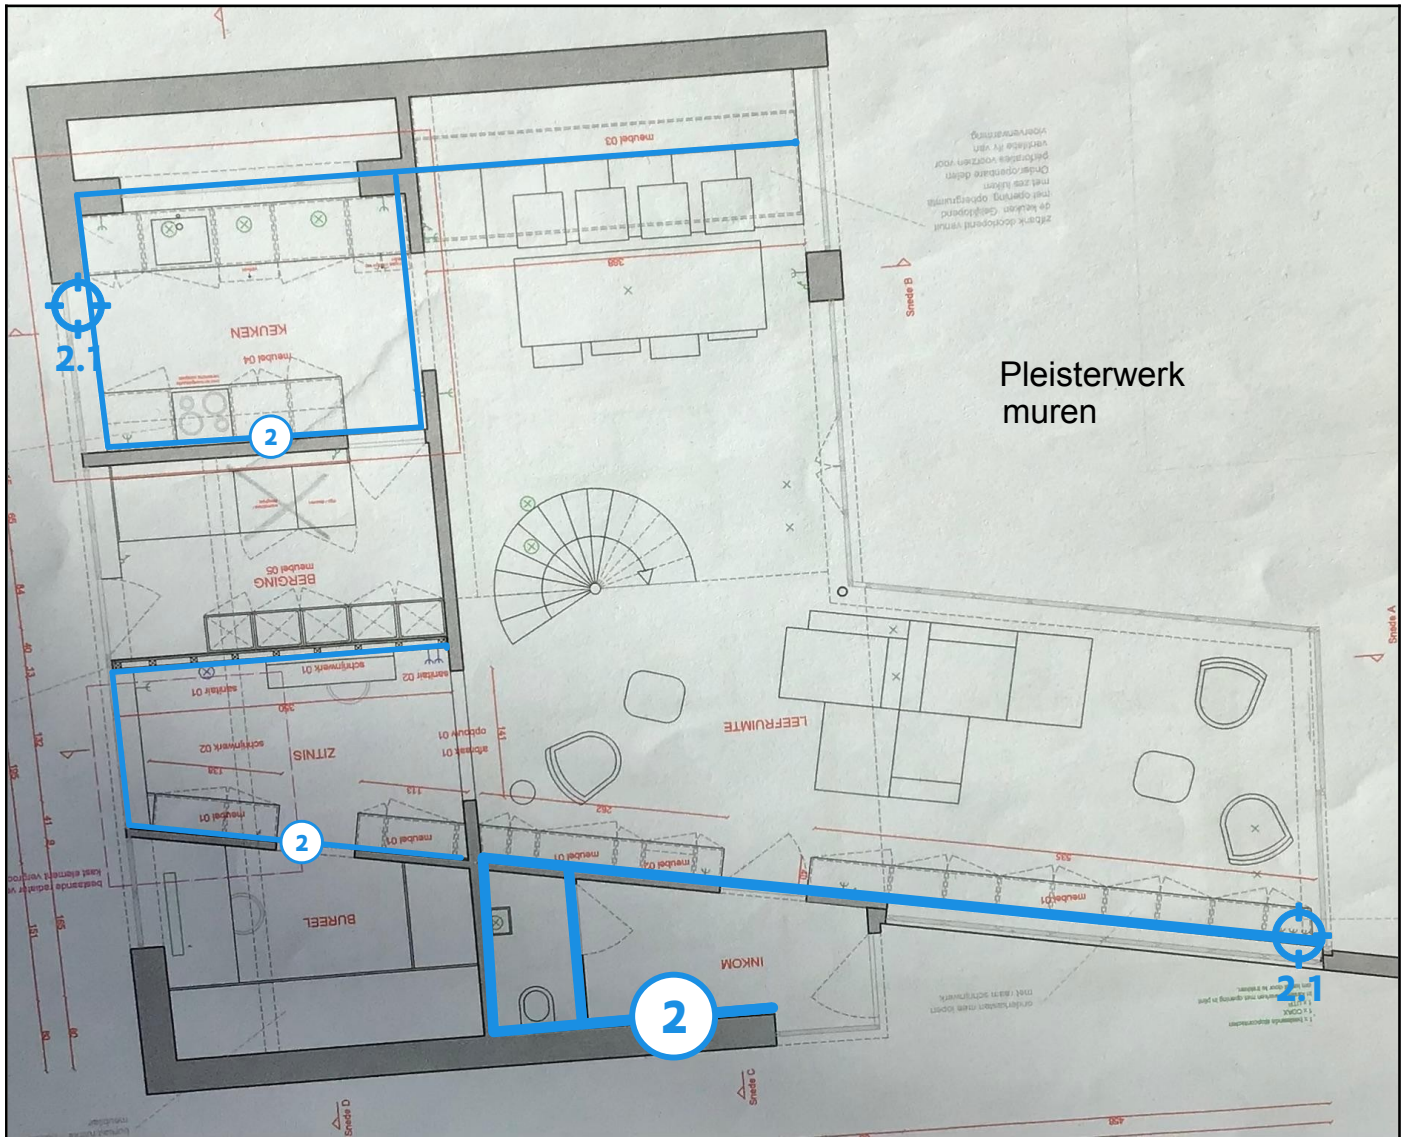
# Plan 1.1: Grondplan o: pleisterwerk muren

Beschrijving	Type	Actie
2. Pleisterwerk muren	Geen asbest	-
2.1 Code: 001	Mengmonster	-

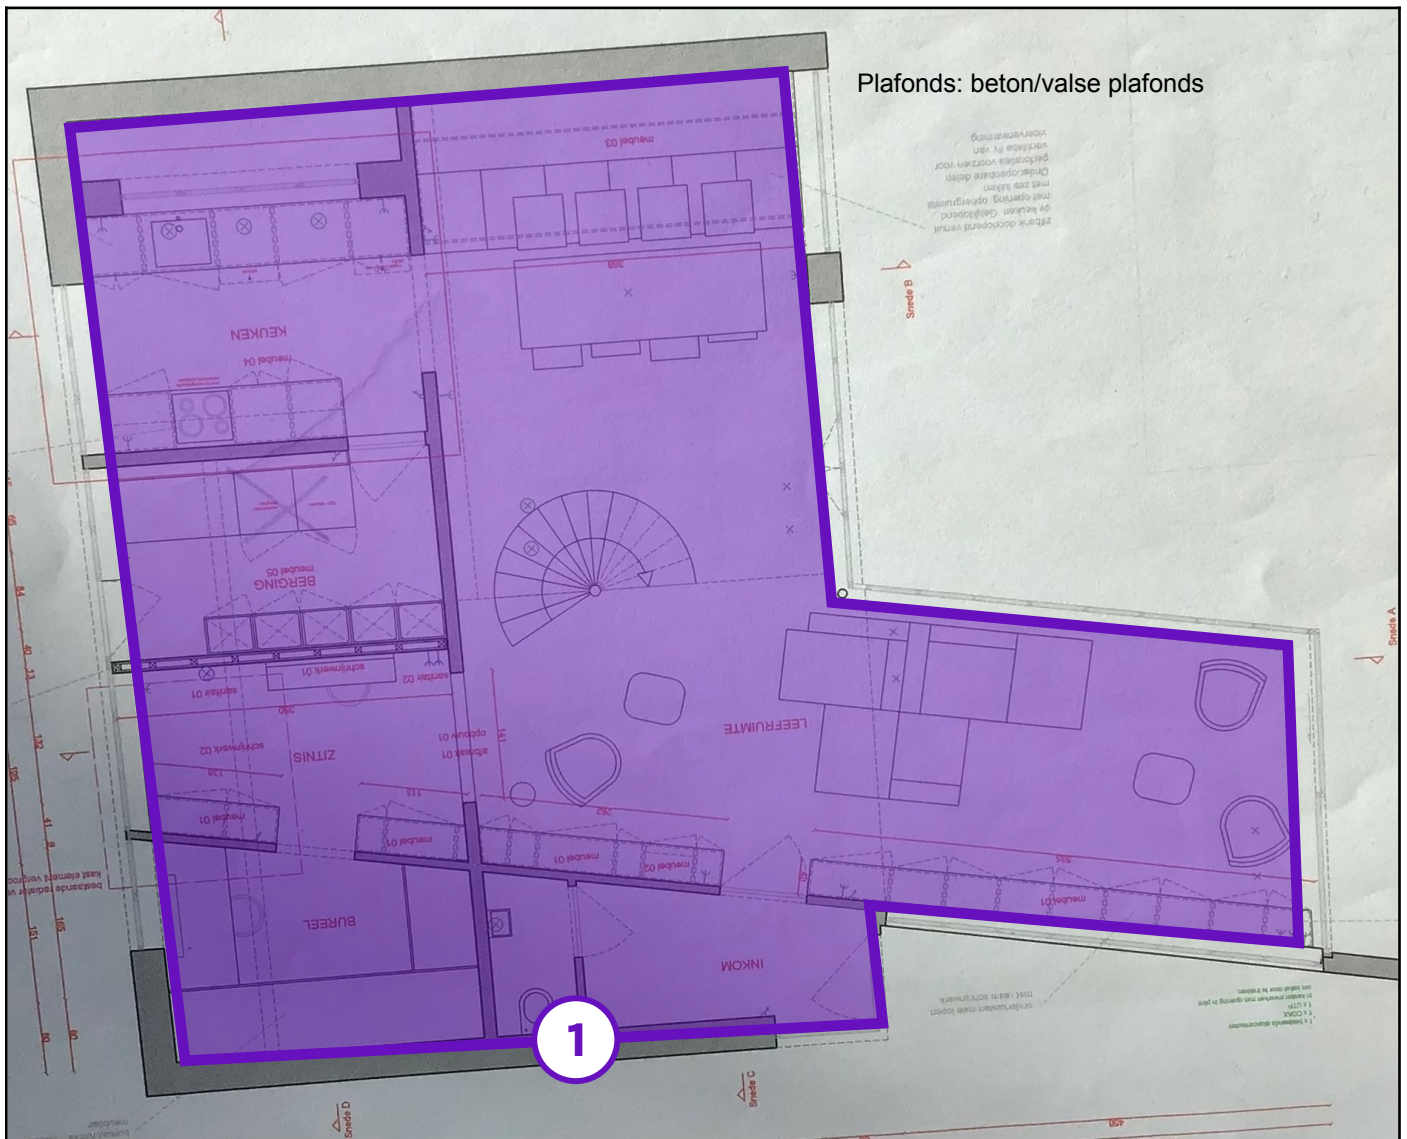
# Plan 1.2: Grondplan 0: pleisterwerk plafonds

Beschrijving	Type	Actie
1. Plafonds	Advies	-

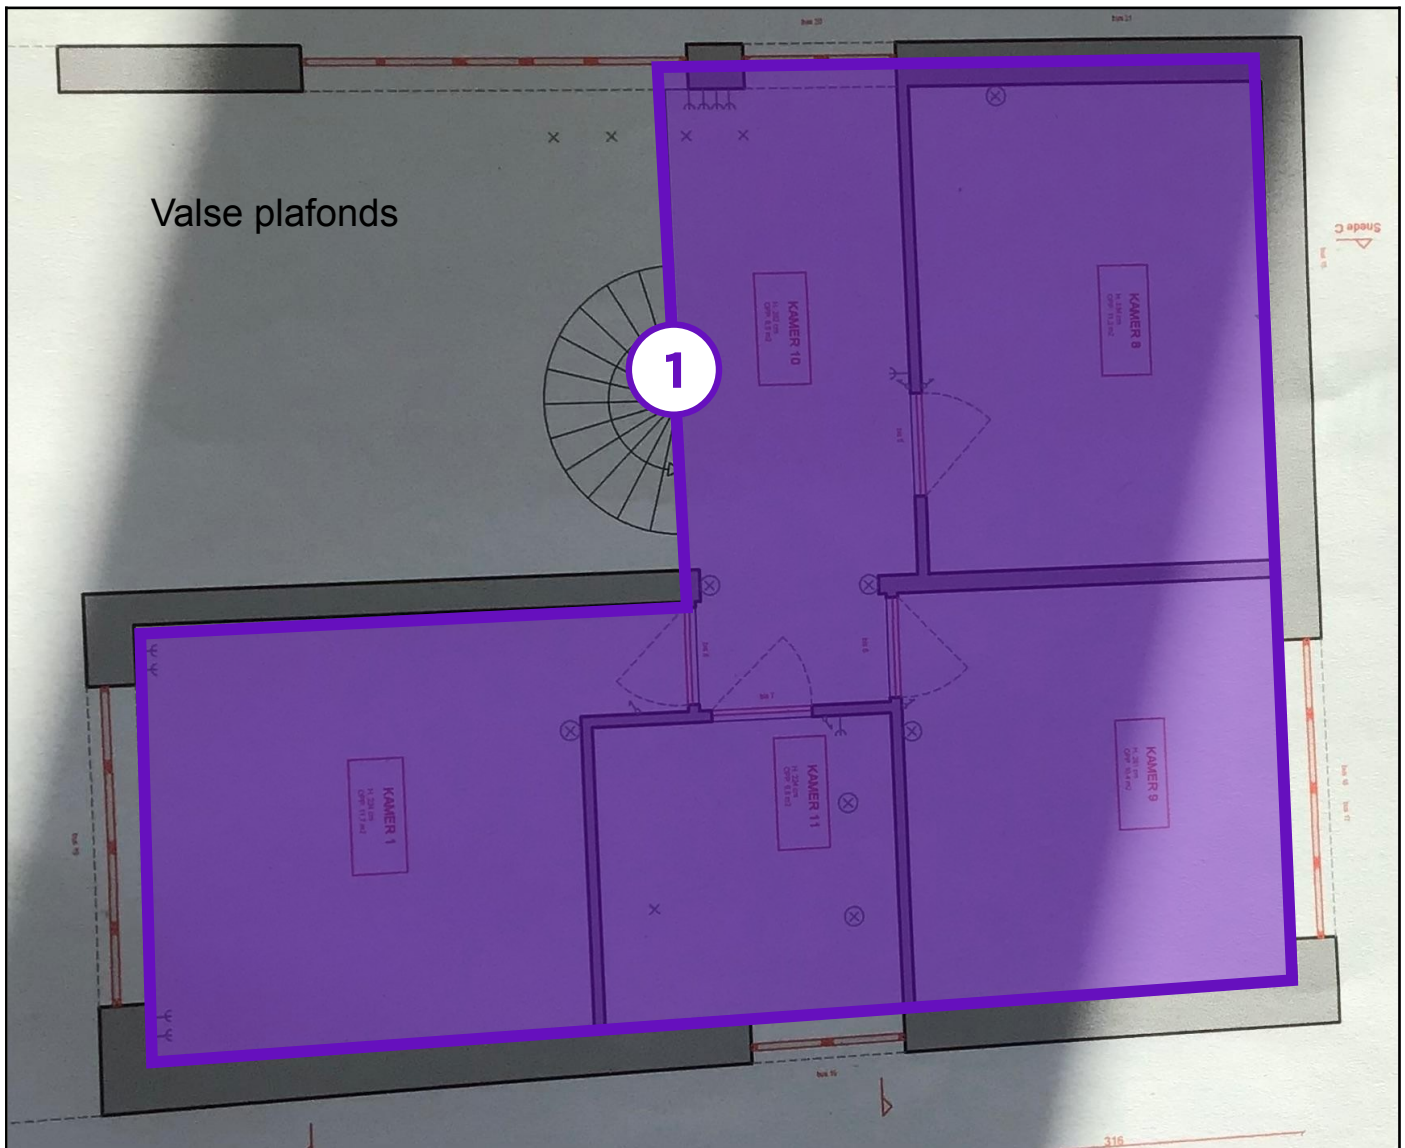
## Plan 1.3: Grondplan + 1: plafonds

Beschrijving	Type	Actie
1. Plafonds	Advies	-

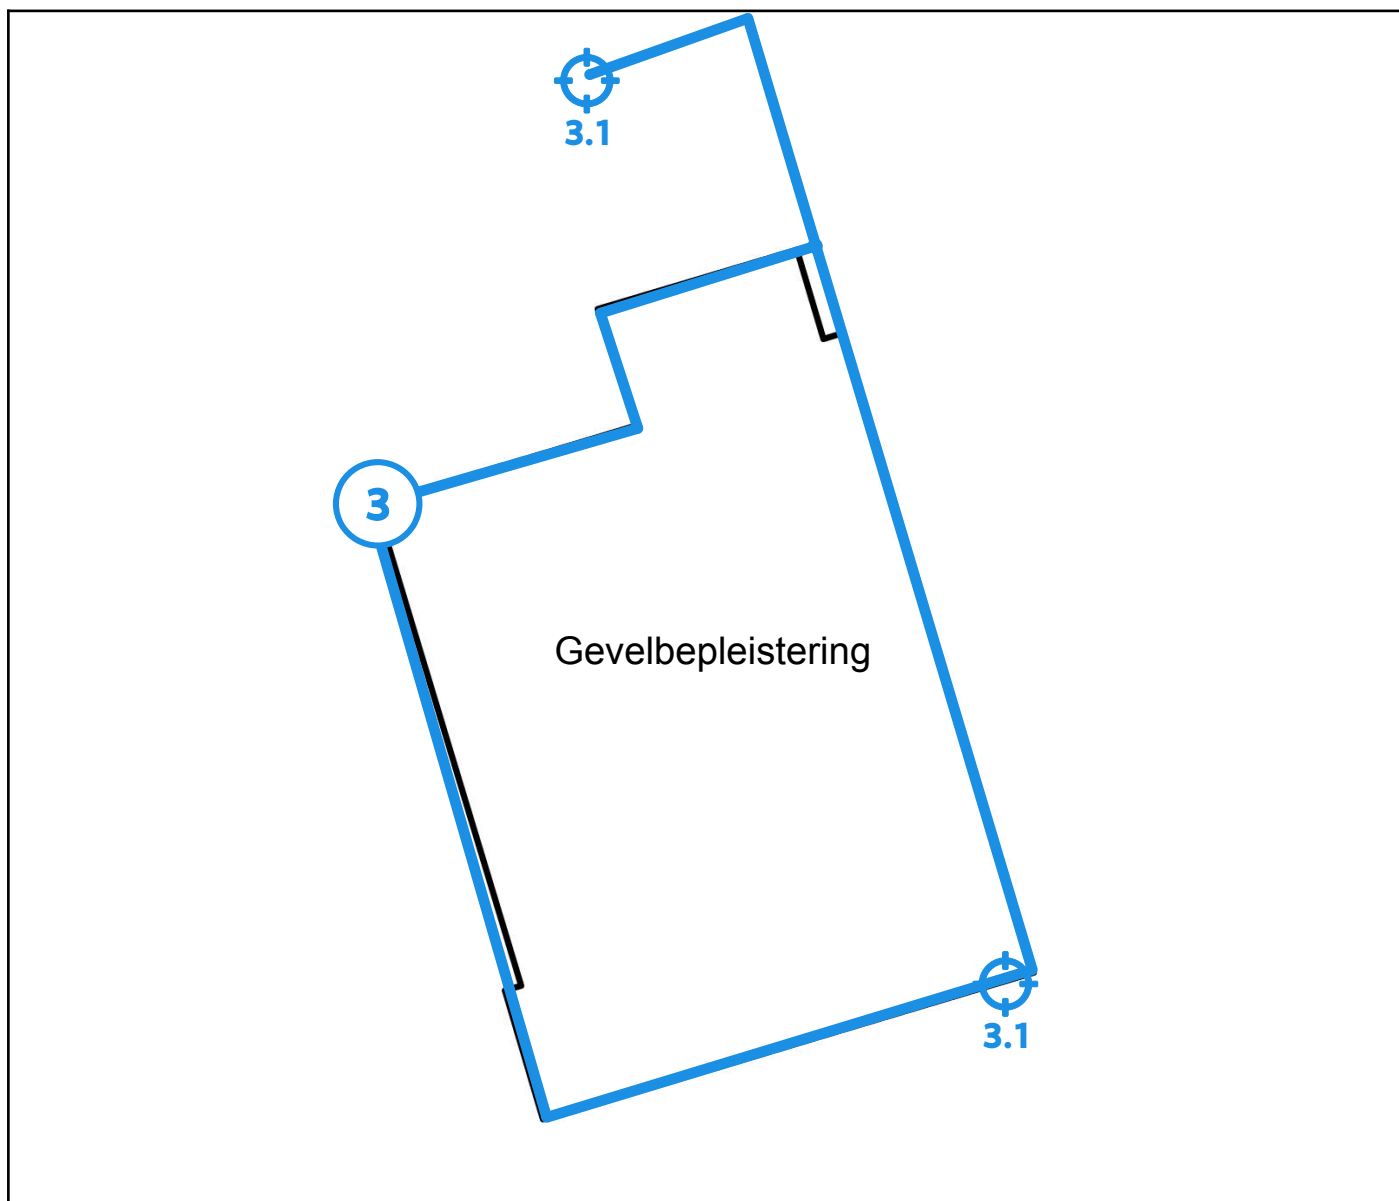
### Legende van plan 1.4: Grondplan: gevelbepleistering

Beschrijving	Type	Actie
3. Gevelbepleistering	Geen asbest	-
3.1 Code: 002	Mengmonster	-

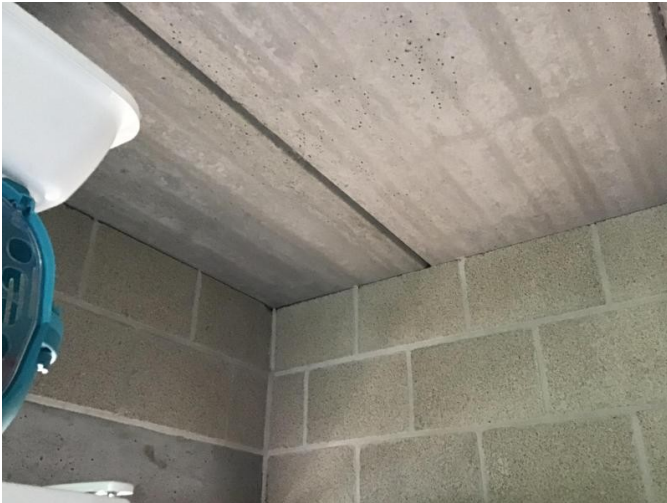
Vrije foto

De plafonds bestaan uit valse plafonds of prefab-elementen gemaakt uit beton.

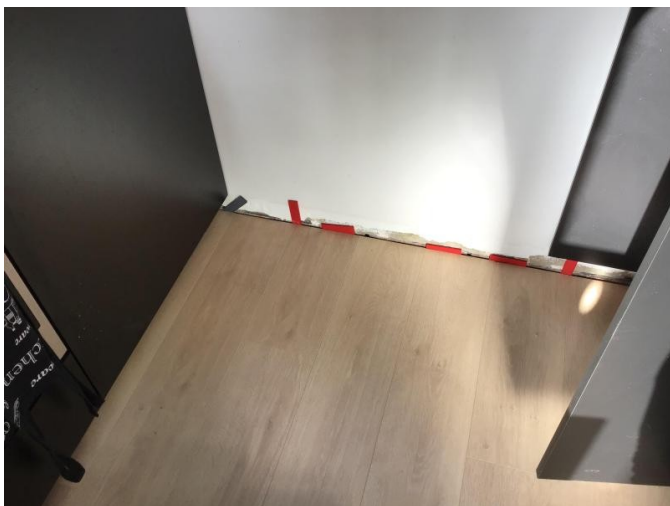
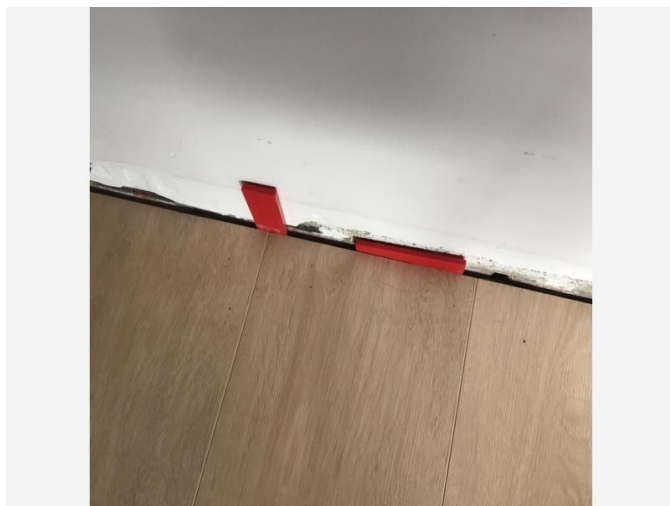
Overzichtsfoto

Geen asbest

#	Type	Referentie	Resultaat
2.1	Mengmonster	001	Geen asbest

Beschrijving	Pleisterwerk muren
Omgeving	Binnen
Primaire drager	Binnenwand
Bindmiddel van materiaal	Gips - kalk

<b>Gebondenheid op basis van bindmiddel</b>	Niet-hechtgebonden
<b>Hoeveelheid (oppervlakte - dikte - aantal)</b>	• 150,00 m <sup>2</sup> - 1,00 cm - 1 stuk
<b>Totaal volume</b>	1,50 m <sup>3</sup>
<b>Identificatiemethode</b>	Vaststelling met monsternamen
<b>Destructieve handeling voor identificatie</b>	Nee
<b>Opmerking</b>	<p>De opgegeven hoeveelheid pleisterwerk is een ruwe schatting van het aantal m<sup>2</sup>. Het inspectieprotocol stelt voor om een mengmonster te nemen van het pleisterwerk aan wanden (of gelijkaardig) van de volgende zones: individuele ruimte - natte ruimte (badkamer, keuken) - stookplaats – trappenhal (indien van toepassing en aanwezig)</p> <p>Alleen aangeduide delen op het plan zijn bezet met pleisterwerk! De overige muren bestaan uit snelbouwstenen die niet bezet zijn met pleisterwerk.</p>

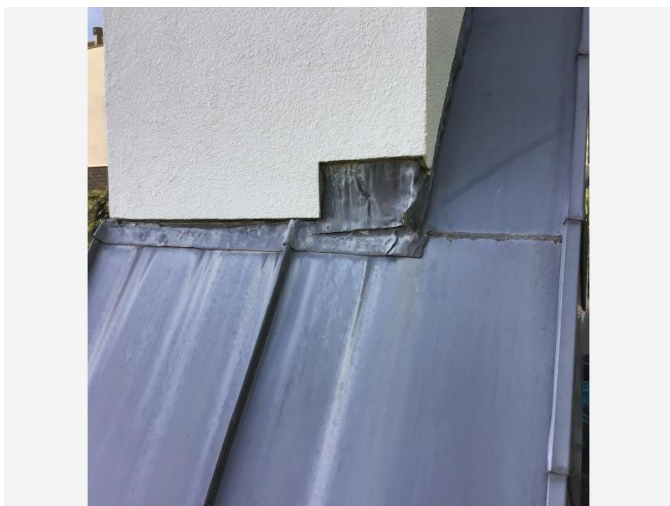
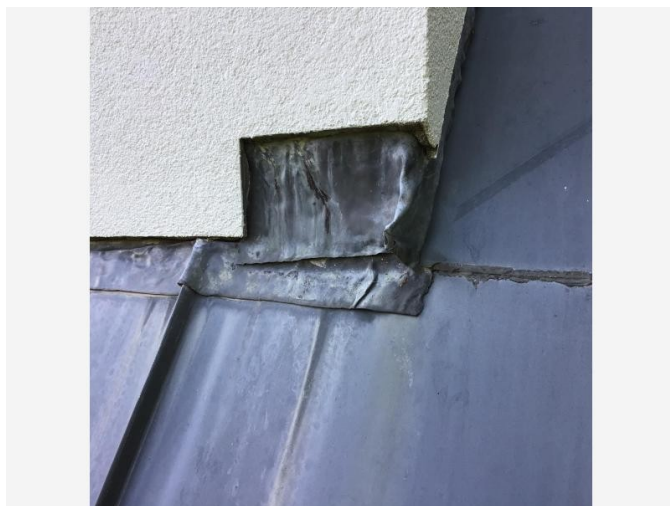
Overzichtsfoto

Geen asbest

#	Type	Referentie	Resultaat
3.1	Mengmonster	002	Geen asbest

Beschrijving	Gevelbepleistering
Omgeving	Buiten
Primaire drager	Wand buitenschil
Bindmiddel van materiaal	Gips - kalk

<b>Gebondenheid op basis van bindmiddel</b>	Niet-hechtgebonden
<b>Hoeveelheid (oppervlakte - dikte - aantal)</b>	• 250,00 m <sup>2</sup> - 1,00 cm - 1 stuk
<b>Totaal volume</b>	2,50 m <sup>3</sup>
<b>Identificatiemethode</b>	Vaststelling met monsternamen
<b>Destructieve handeling voor identificatie</b>	Nee
<b>Opmerking</b>	De opgegeven hoeveelheid gevelbepleistering is een ruwe schatting van het aantal m <sup>2</sup> .
