# Asbestinventarisatetest

Frankrijklaan 35B, 8450 Bredene

Attestnummer : **20250417-000360.000**

**Asbestveilig** (maar mogelijk niet asbestvrij)

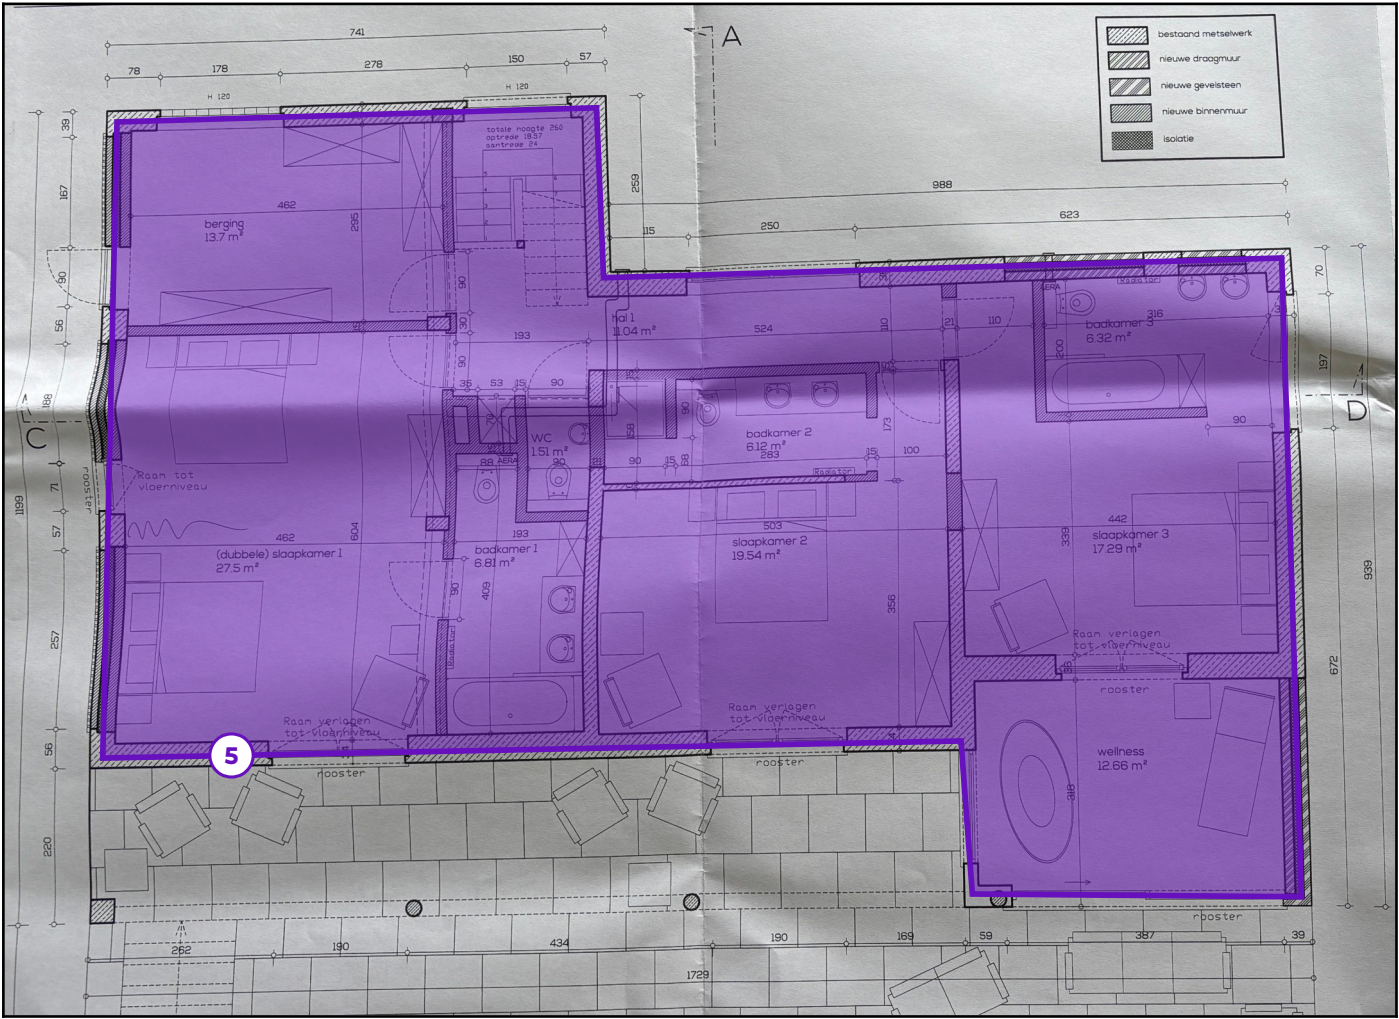
# Plan 1.5: gelijkvloers

| Beschrijving | Type | Actie |
|---|---|---|
| 5. Recent volledig gerenoveerde woning geen asbestaangetroffen | Advies | - |

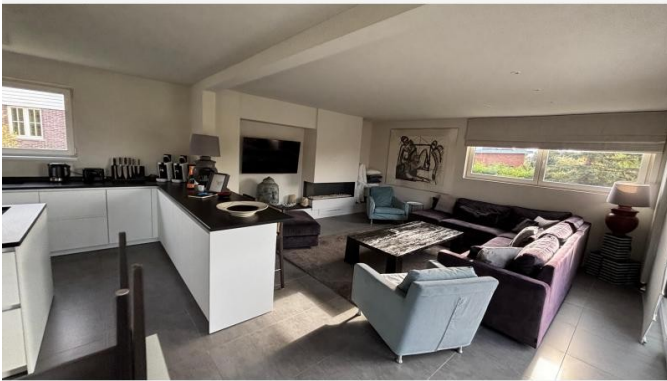
## Fiche 5: Recent volledig gerenoveerde woning geen asbestaangetroffen

Tijdens onze rondgang hebben we kunnen vaststellen dat de volledige woning grondig gerenoveerd is. We hebben voldoende bewijsmateriaal ontvangen waaruit blijkt dat er geen asbest is gebruikt of aanwezig is, zowel tijdens als na de renovatie.
