# Asbestinventarisatetest

Stationsstraat 61E, 8490 Jabbeke

Attestnummer : 20221217-000027.000

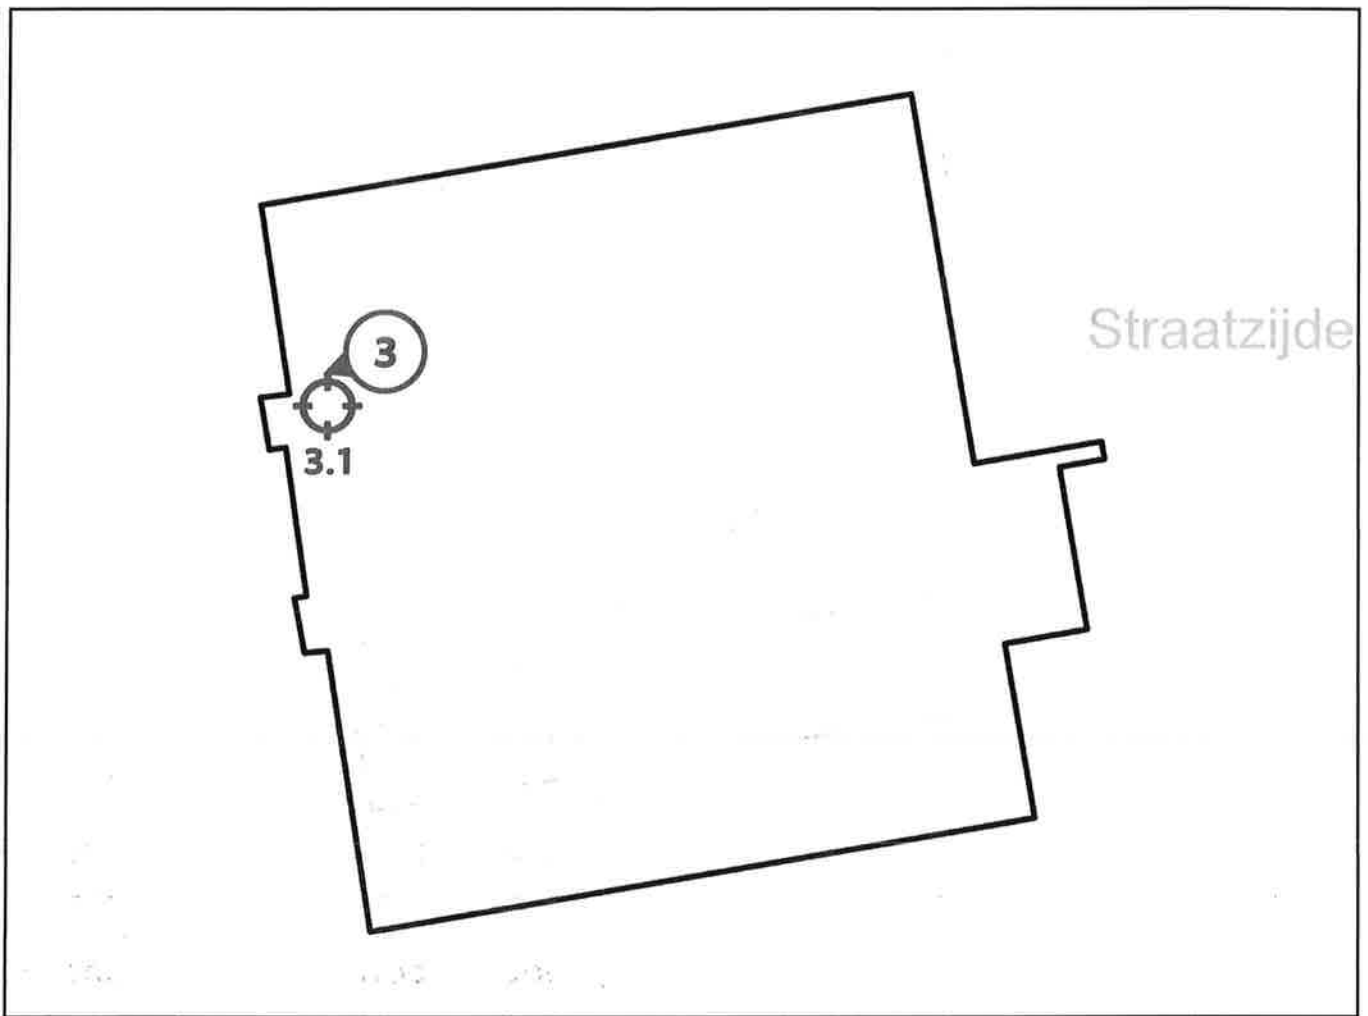
## Plan 1.1: Hoofdgebouw plan

Beschrijving	Type	Actie
3. Pleisterwerk muren	Geen asbest	-
3.1 Code: MM 001	Mengmonster	-

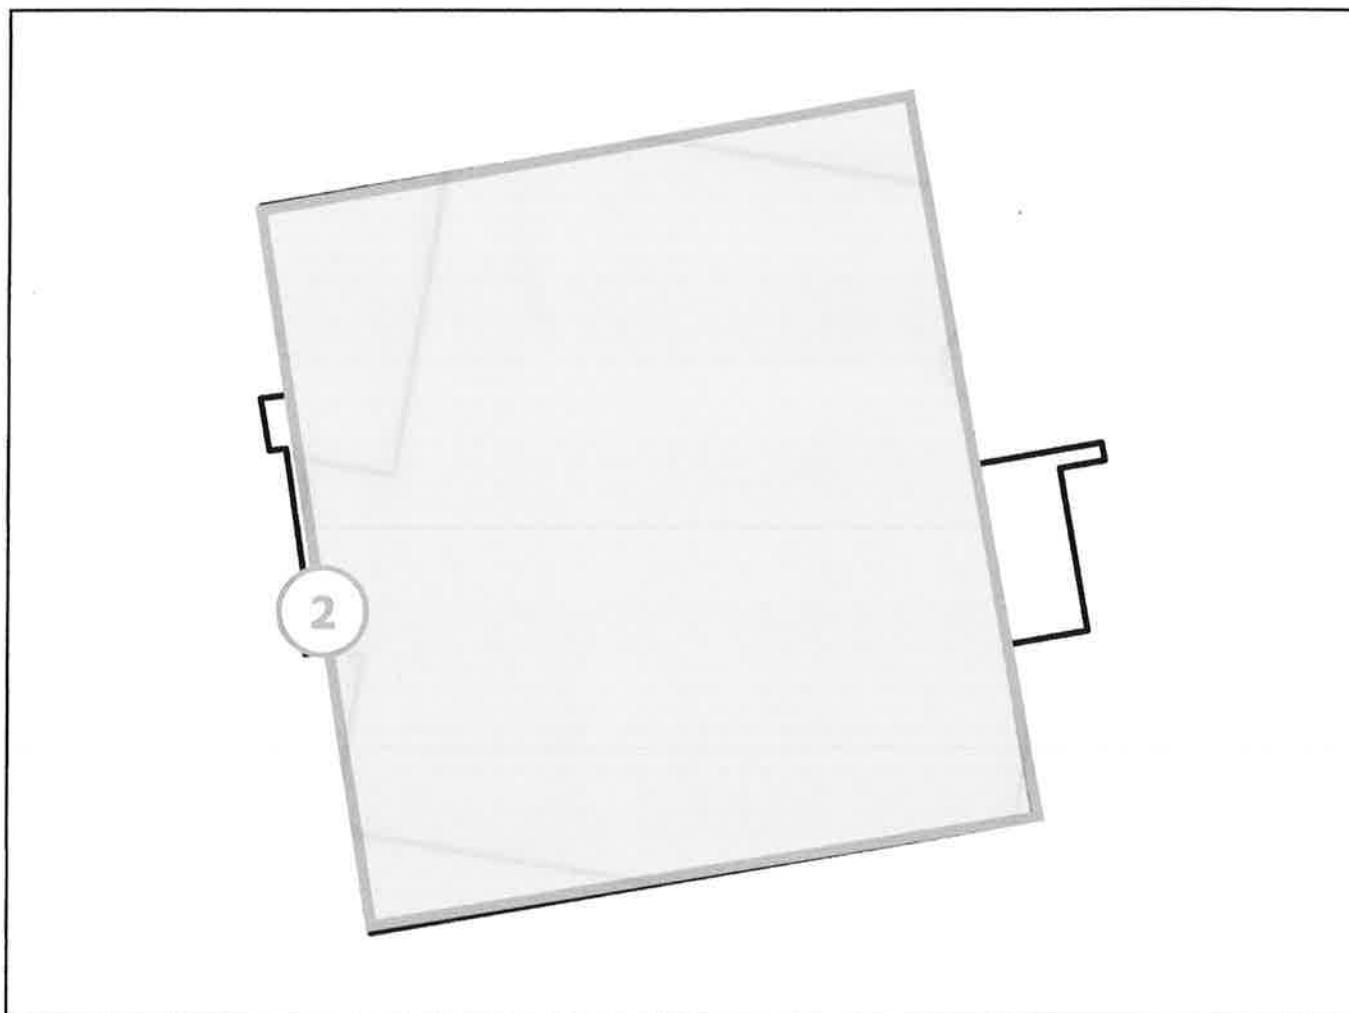
## Plan 1.2: Hoofdgebouw plan

Beschrijving	Type	Actie
2. Onderdakplaten hoofdgebouw	Asbestmateriaal	Zorgvuldig beheren

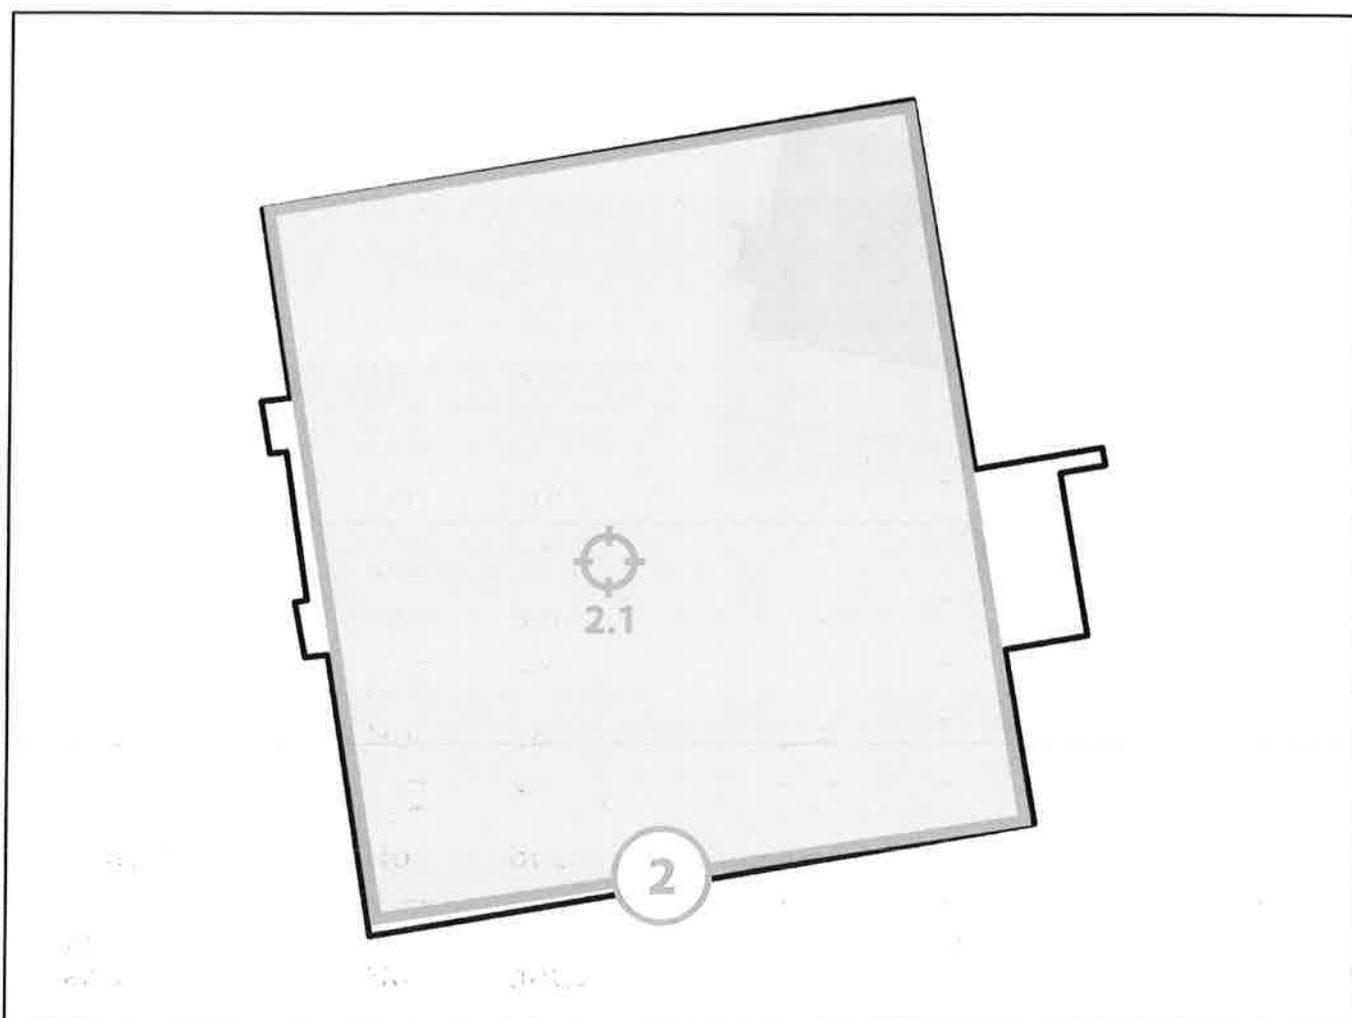
## Plan 1.3: Hoofdgebouw plan

Beschrijving	Type	Actie
2. Onderdakplaten hoofdgebouw	Asbestmateriaal	Zorgvuldig beheren
2.1 Code: MM 003	Puntmonster	-

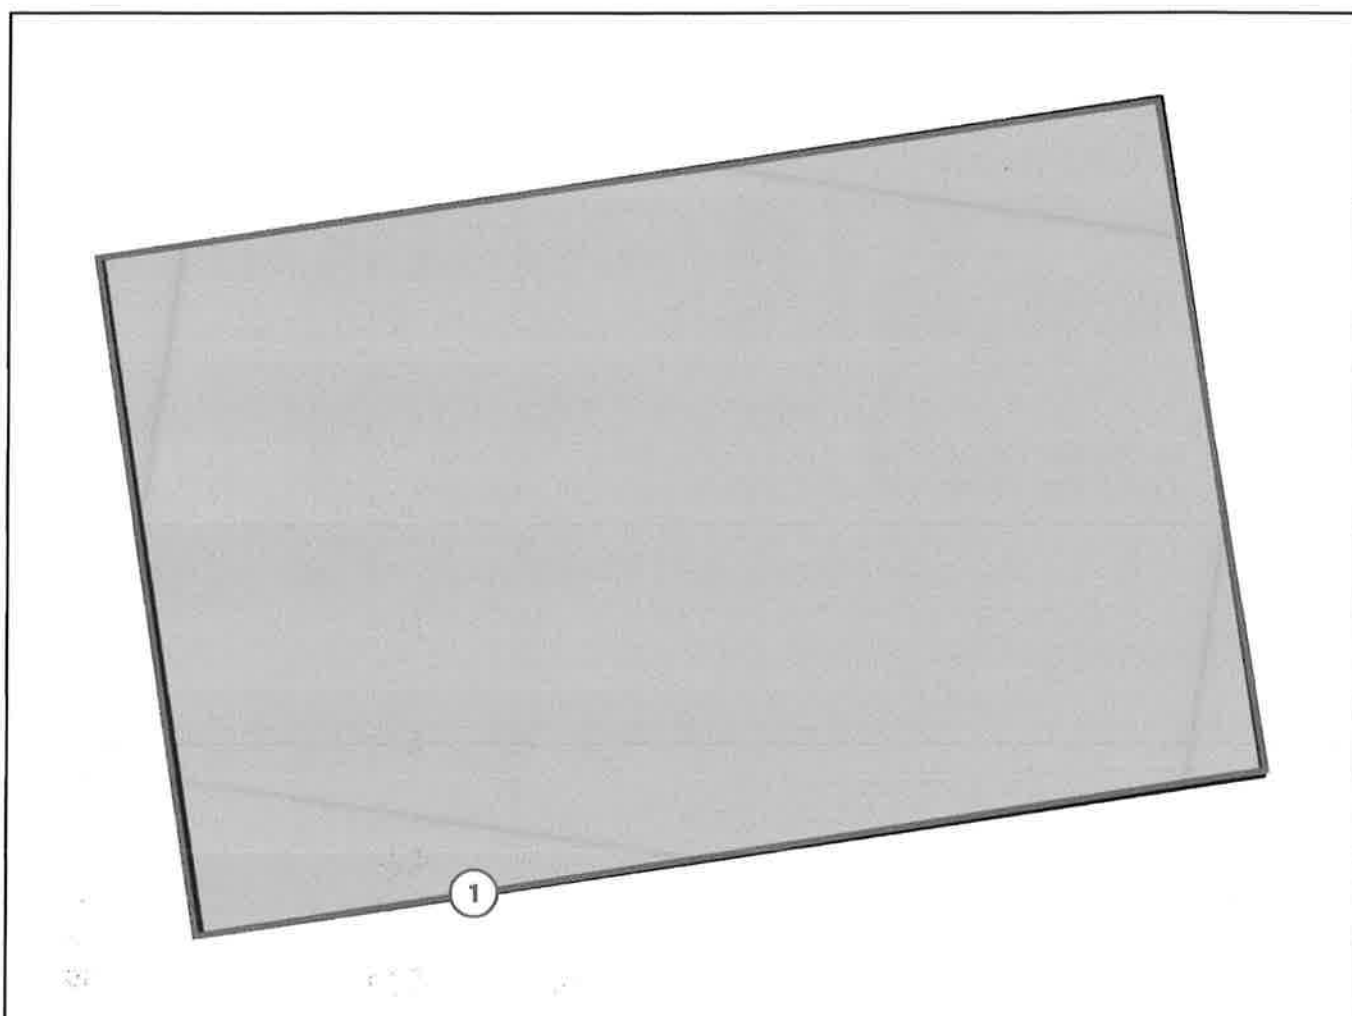
## Plan 2.1: Bijgebouw plan

Beschrijving	Type	Actie
1. Golfplaten bij tuinhuis(bijgebouw)	Asbestmateriaal	<a href="#">Verwijderen</a>

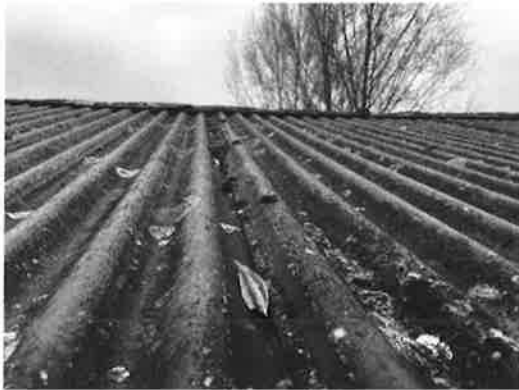
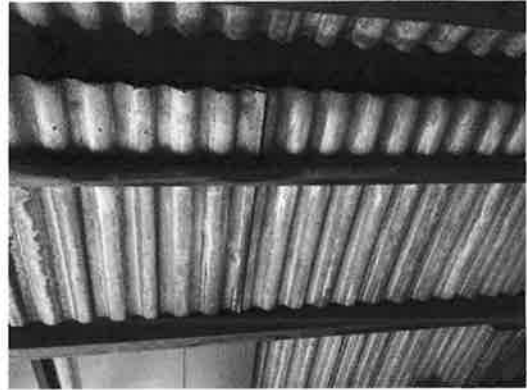
Overzichtsfoto

Detailfoto

Eindbeoordeling materiaalrisico	Laag materiaalrisico en/of verlaagde kans op vezelvrijgave
---------------------------------	--

Gebondenheid	Categorie 1: hechtgebonden in oorsprong
Asbestsoort (vezeltype)	Crocidoliet aanwezig
Asbestconcentratie	Laag (< 50%)
Afschermingsgraad van het gehele materiaal	Geheel of deels vrij van de buitenlucht

<b>Toestand van het materiaal</b>	Licht beschadigd, licht verweerd. Intact materiaal type Pical – asbestboard of categorie III 'gebondenheid'
-----------------------------------	---

<b>Beschrijving</b>	Golfplaten bij tuinhuis(bijgebouw)
<b>Omgeving</b>	Grenst aan binnen- en buitenlucht
<b>Primaire drager</b>	Schuin dak
<b>Asbestmateriaal</b>	Dak- en gevelbekleding - Golfplaat
<b>Bindmiddel van asbestmateriaal</b>	Cement
<b>Gebondenheid op basis van bindmiddel</b>	Hecht
<b>Hoeveelheid (oppervlakte - aantal)</b>	• 18,00 m <sup>2</sup> - 1 stuk
<b>Totale oppervlakte</b>	18,00 m <sup>2</sup>
<b>Eenvoudig bereikbaar</b>	Ja
<b>Bevestigingswijze</b>	<ul style="list-style-type: none"> <li>• Geschroefd</li> <li>• Genageld, geniet</li> </ul>
<b>Identificatiemethode</b>	Vaststelling zonder monsternamen
<b>Destructieve handeling voor identificatie</b>	Nee

Het asbestmateriaal valt onder de mijlpaal van 2034.

Verwijderen

- Zorg voor een veilig beheer. Vermijd het beschadigen van het asbestmateriaal. Controleer de toestand jaarlijks op wijzigingen.

- Eenvoudige handelingen: mag via doe-het-zelf of door werknemer(s) met opleidingsattest eenvoudige handelingen  
Voor golfplaten voorziet de wet geen verplichting om deze asbestverdachte toepassing te laten verwijderen door een firma met een opleidingsattest eenvoudige handelingen. U mag, in principe, ongeacht beschadigingen of vrije asbestvezels, deze asbesttoepassing zelf verwijderen met inachtneming van de nodige veiligheidsmaatregelen om uzelf en uw omgeving te beschermen. Een beschadigde asbesttoepassing in slechte staat kan makkelijk verder breken of vergruizen. Er komen dan schadelijke asbestvezels vrij die ingeademd kunnen worden.

1. golfplaten mogen niet breken of beschadigd worden (nooit gooien of breken)
2. besproei de golfplaten met speciaal fixeermiddel op de bevestigingspunten
3. bevestigingsnagel golfplaat losmaken d.m.v. klauwhamer met blokje hout eronder om beschadiging te vermijden, bij schroef voorzichtig uitdraaien zonder beschadiging
4. golfplaten één voor één losmaken
5. golfplaten één voor één voorzichtig stapelen in een asbestafvalzak (niet breken)
6. met het asbestafval kunt u terecht op het recyclagepark of bij een geregistreerde asbestinzamelaar

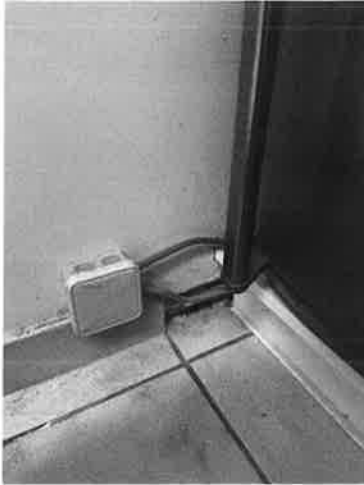
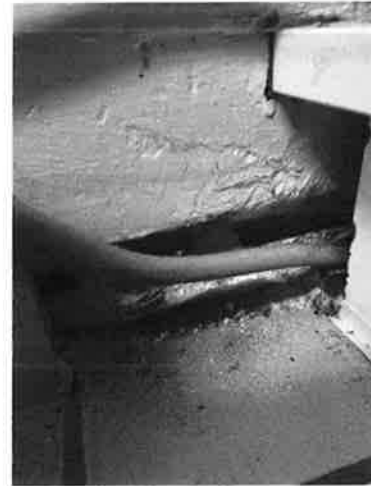
## Fiche 3: Pleisterwerk muren

Overzichtsfoto

Detailfoto

Geen asbest

#	Type	Referentie	Resultaat
3.1	Mengmonster	MM 001	Geen asbest

Beschrijving	Pleisterwerk muren
Omgeving	Binnen
Primaire drager	Binnenwand
Bindmiddel van materiaal	Gips - kalk
