Asbestinventarisatetest

Rubenslei 36/bus 8-verdiep 6, 2018 Antwerpen

Attestnummer : 20230328-000584.000

Uitgegeven op : 28.03.2023

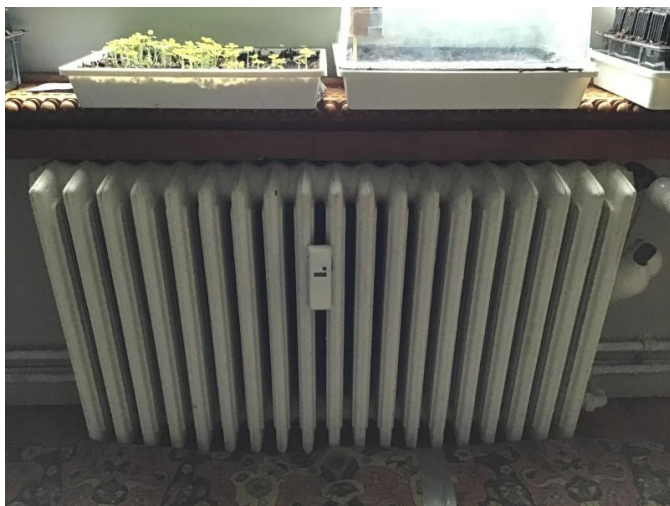
Vrije foto

Mogelijk asbesthoudend Koord in tussenstukken van de verwarming. (kan ook een pakking zijn.) Nader onderzoeken bij sloop en/of renovatie.

Identificatiemethode	Redelijk vermoeden
Primaire drager	HVAC infrastructuur en uitrusting

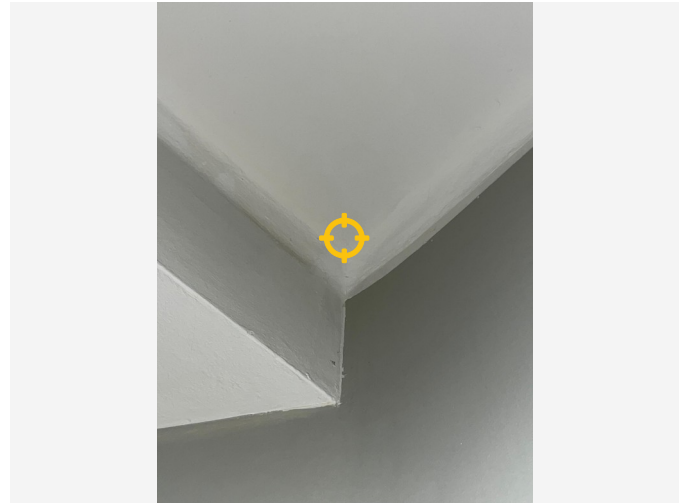
Fiche 4: Pleister plafond

Geen asbest

Conclusie

#	Type	Referentie	Resultaat
4.1	Mengmonster	MM02	Geen asbest

Beschrijving	Pleister plafond
Omgeving	Binnen
Primaire drager	Plafond
Bindmiddel van materiaal	Gips - kalk

Gebondenheid op basis van bindmiddel	Niet-hechtgebonden
Hoeveelheid (oppervlakte - dikte - aantal)	• 130,00 m ² - 2,00 cm - 1 stuk
Totaal volume	2,60 m ³
Identificatiemethode	Vaststelling met monstername
Destructieve handeling voor identificatie	Nee
