Asbestinventarisatetest

Rolwagenstraat 11, 2018 Antwerpen

Attestnummer : 20230323-000295.000

Zone 1: Hoofdgebouw

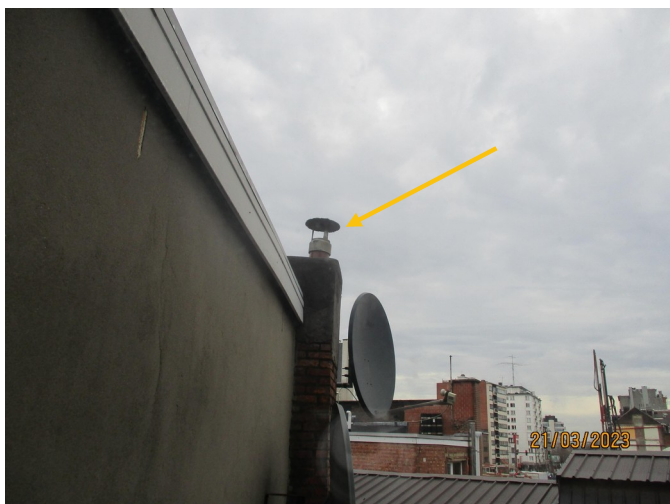
Overzichtsfoto

Het asbestmateriaal valt onder de mijlpaal van 2034.

Eindbeoordeling materiaalrisico	Zeer laag materiaalrisico en/of zeer lage kans op vezelvrijgave
---------------------------------	---

Gebondenheid	Categorie 1: hechtgebonden in oorsprong
Asbestsoort (vezeltype)	Alleen chrysotiel
Asbestconcentratie	Laag (< 50%)
Afschermingsgraad van het gehele materiaal	Geheel of deels vrij aan de buitenlucht
Toestand van het materiaal	Onbeschadigd, niet verweerd

Beschrijving	schouwhoed
Omgeving	Buiten
Primaire drager	HVAC infrastructuur en uitrusting
Asbestmateriaal	Schouwhoed, ventilatiekap (anti-windval)
Bindmiddel van asbestmateriaal	Cement
Gebondenheid op basis van bindmiddel	Hecht
Hoeveelheid (gewicht - aantal)	<ul style="list-style-type: none">• 5,00 kg - 1 stuk
Totaal gewicht	5,00 kg
Eenvoudig bereikbaar	Ja
Bevestigingswijze	<ul style="list-style-type: none">• Geklemd
Identificatiemethode	Vaststelling zonder monsternamen

- Zorg voor een veilig beheer en verwijder dit asbestmateriaal wanneer het bij werken eenvoudig bereikbaar wordt. Controleer de toestand jaarlijks op wijzigingen.

- Eenvoudige handelingen: mag via doe-het-zelf of door werknemer(s) met opleidingsattest eenvoudige handelingen mits de te volgen preventiemaatregelen kan deze kap worden verwijderd
