Asbestinventarisattest

Het Schoemeken 11, 2970 Schilde

Attestnummer : **20241202-000450.001**
Uitgegeven op : **02.12.2024**
Geldig tot : **02.12.2029**

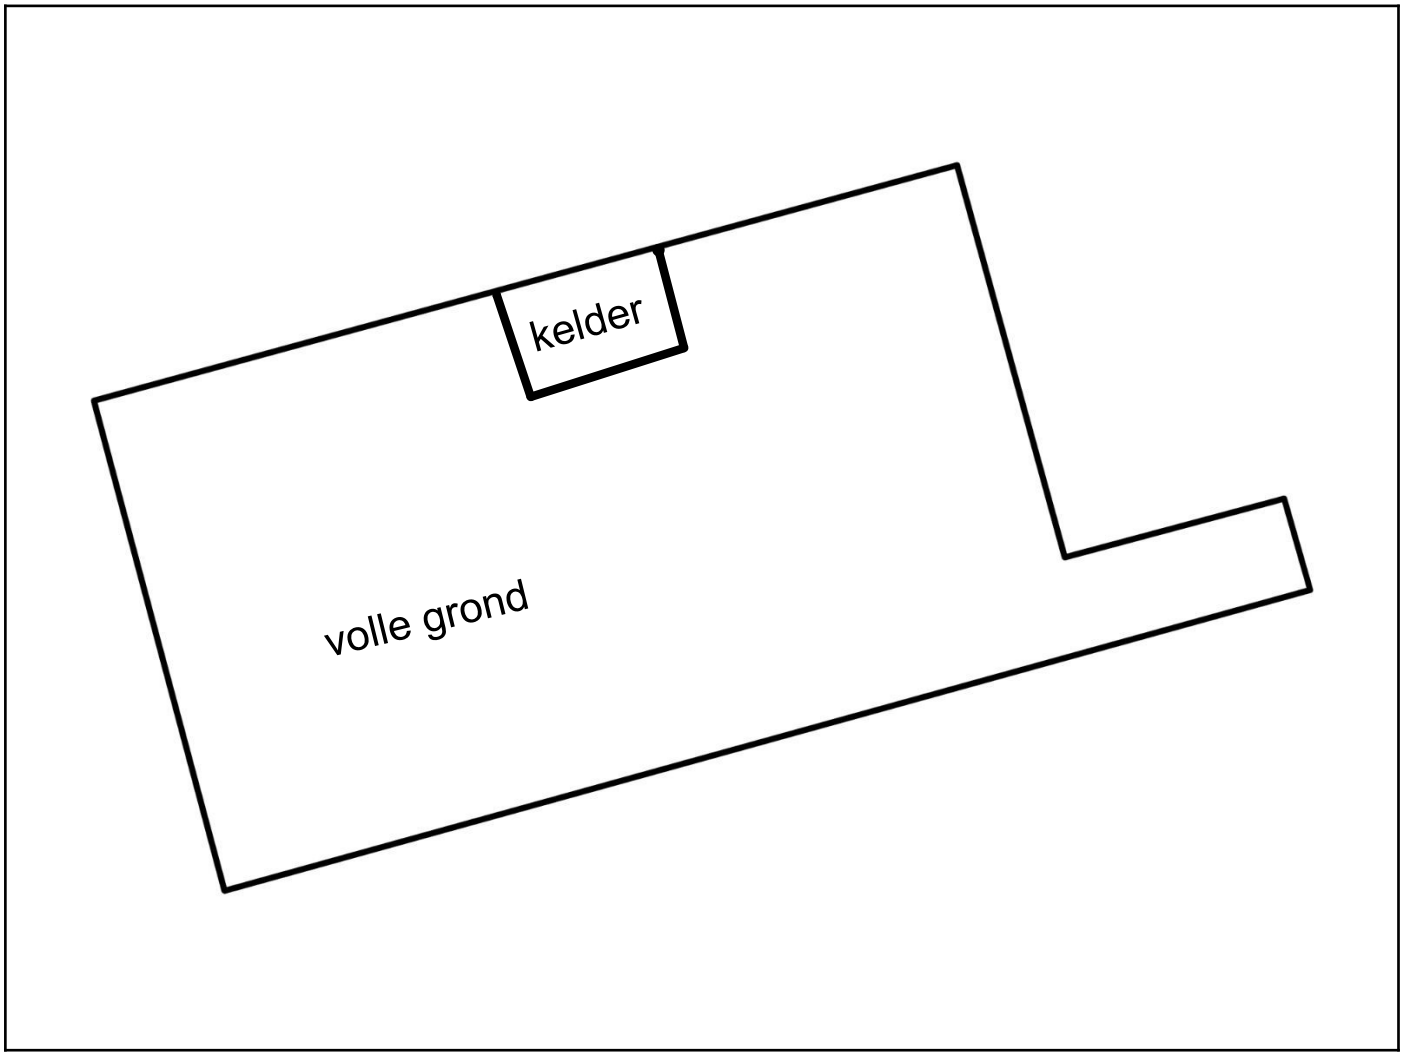
Plan 1.1: kelder

Beschrijving	Type	Actie
3. rookkanaal schoorsteen	Asbestmateriaal	Verwijderen
5. roofing dak	Asbestmateriaal	Zorgvuldig beheren
7. pleisterwerk plafond	Geen asbest	-
7.1 Code: p20.2	Mengmonster	-
8. pleisterwerk muren	Geen asbest	-
8.1 Code: p20.1	Mengmonster	-

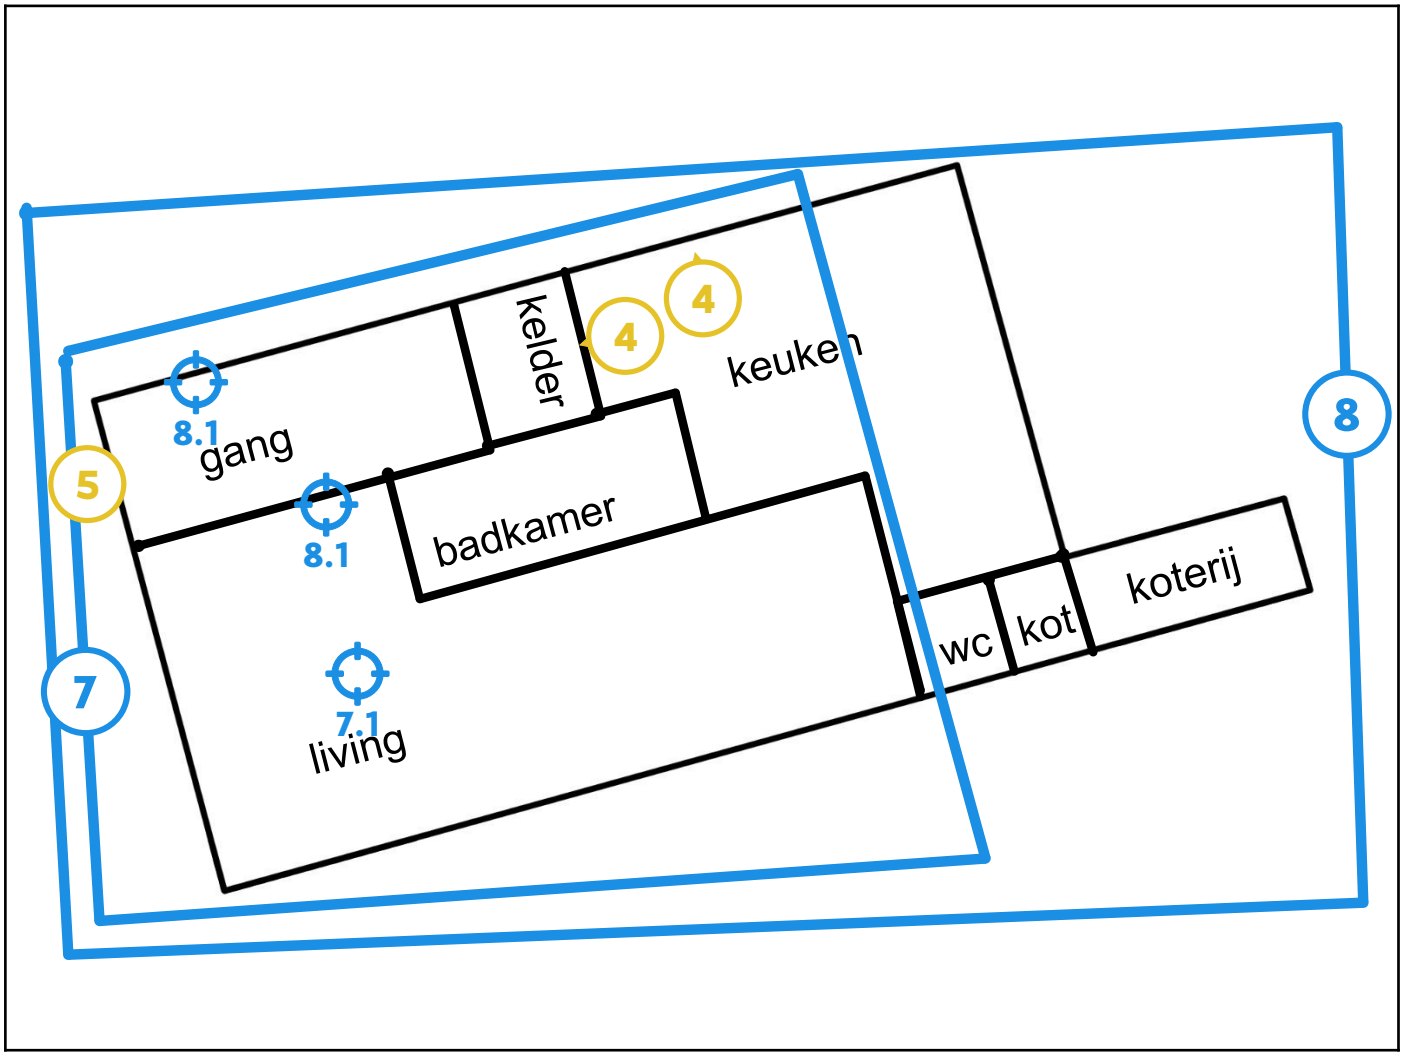
Plan 1.2: gelijkvloers

Beschrijving	Type	Actie
4. vinyl zeil muur keuken	Asbestmateriaal	Zorgvuldig beheren
5. roofing dak	Asbestmateriaal	Zorgvuldig beheren
7. pleisterwerk plafond	Geen asbest	-
7.1 Code: p20.2	Mengmonster	-
8. pleisterwerk muren	Geen asbest	-
8.1 Code: p20.1	Mengmonster	-

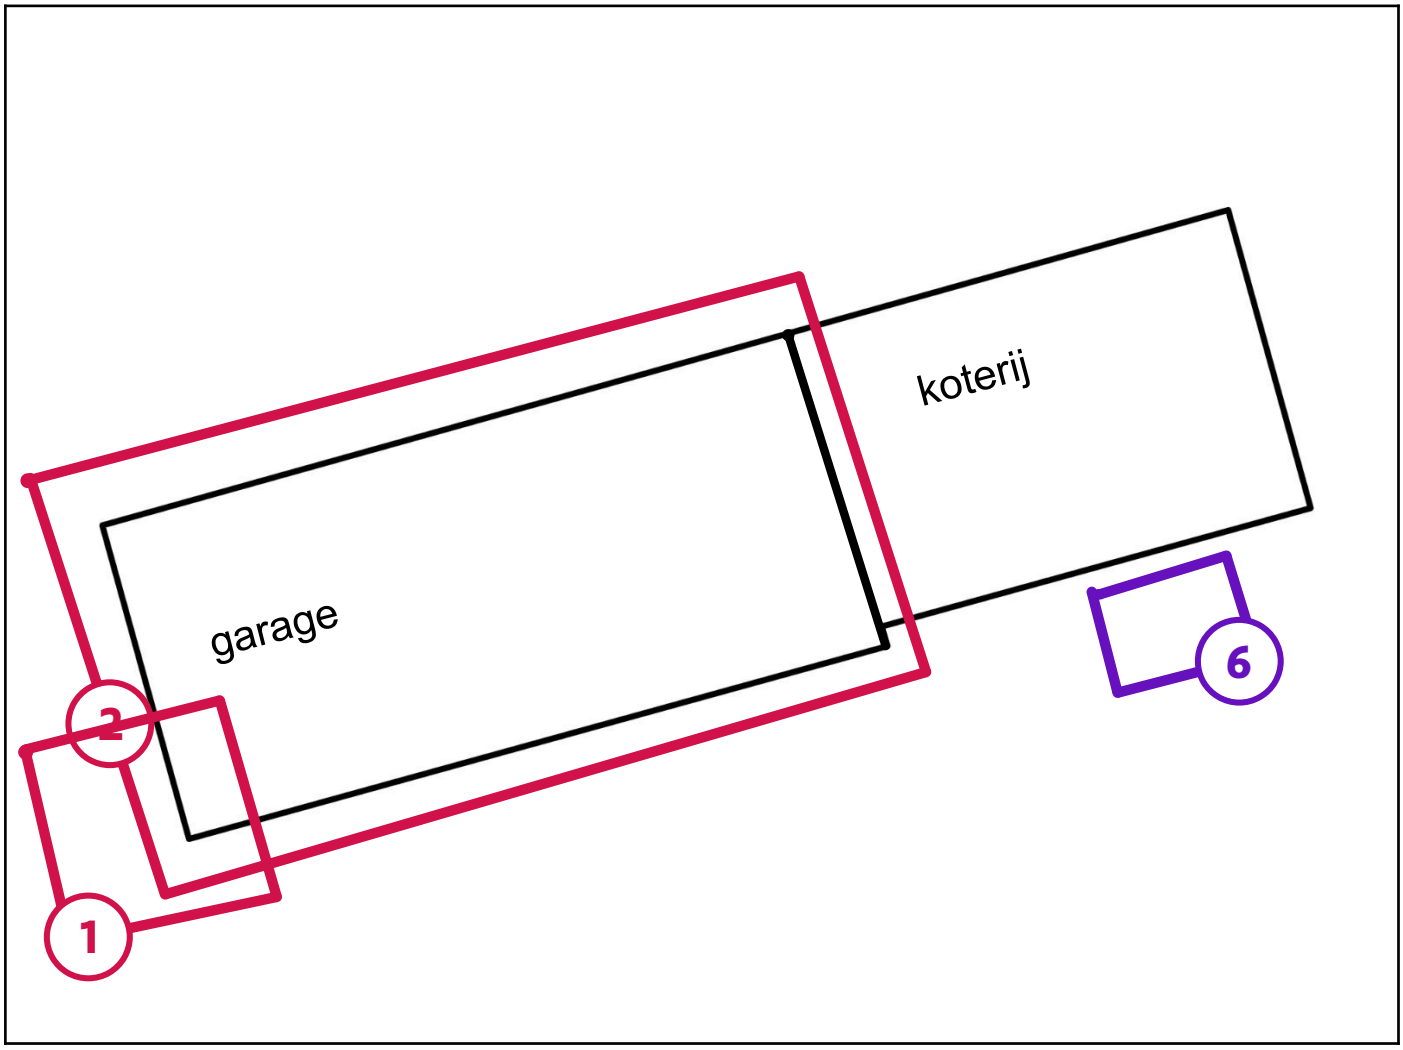
Plan 3.1: garage+koterij

Beschrijving	Type	Actie
1. bodem waar hemelwater asbest golfplaten op terecht komt	Asbestmateriaal	Dringend verwijderen
2. asbest golfplaten	Asbestmateriaal	Dringend verwijderen
6. ton waar hemelwater asbest golfplaten in terecht komt	Puin, steenslag, (water)bodem	-

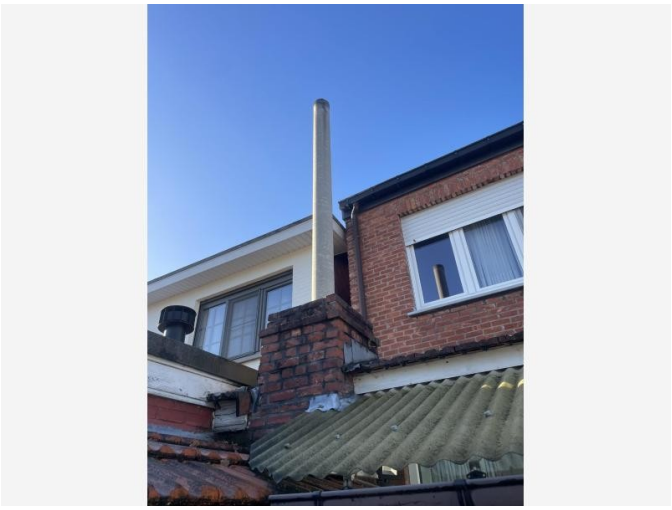
Fiche 3: rookkanaal schoorsteen

Asbestmateriaal

Het asbestmateriaal valt onder de mijlpaal van 2034.

Eindbeoordeling materiaalrisico	Verhoogd materiaalrisico en/of verhoogde kans op vezelvrijgave

Gebondenheid	Categorie 1: hechtgebonden in oorsprong
Asbestsoort (vezeltype)	Crocidoliet aanwezig
Asbestconcentratie	Laag (< 50%)
Afschermingsgraad van het gehele materiaal	Geheel of deels vrij aan de buitenlucht
Toestand van het materiaal	Matig beschadigd, matig verweerd

Beschrijving	rookkanaal schoorsteen
Omgeving	Buiten
Primaire drager	Plat dak
Asbestmateriaal	Rookgaskanaal
Bindmiddel van asbestmateriaal	Cement
Gebondenheid op basis van bindmiddel	Hecht
Hoeveelheid (lengte - omtrek - dikte - aantal)	• 3,00 m - 20,00 cm - 1,98 cm - 1 stuk
Totaal volume	0,012 m^3
Eenvoudig bereikbaar	Ja
Bevestigingswijze	• Geklemd
Identificatiemethode	Vaststelling zonder monstername
Destructieve handeling voor identificatie	Nee

Verwijderen

- Zorg voor een veilig beheer en verwijder dit asbestmateriaal wanneer het bij werken eenvoudig bereikbaar wordt. Controleer de toestand jaarlijks op wijzigingen.

- Eenvoudige handelingen: enkel door erkend asbestverwijderaar
  geklemd dus verwijdering best door erkend asbestverwijderaar
