Asbestinventarisattest

Kipdorpvest 45/101, 2000 Antwerpen

Attestnummer : **20260924-000283.000**
Uitgegeven op : **24.09.2026**
Geldig tot : **Onbeperkt** (tenzij de toestand wijzigt)

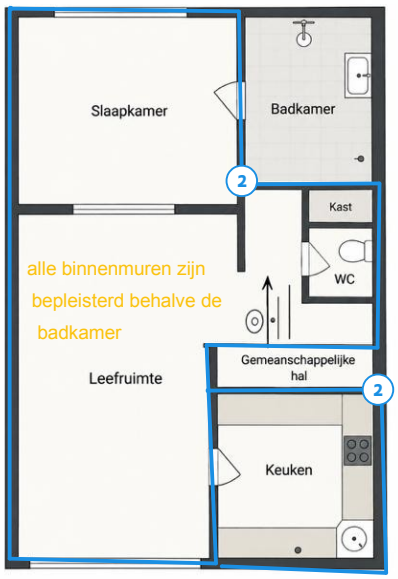
Plan 1.1: Plan - B101

Beschrijving	Type	Actie
2. Pleisterwerk - muren	Geen asbest	-

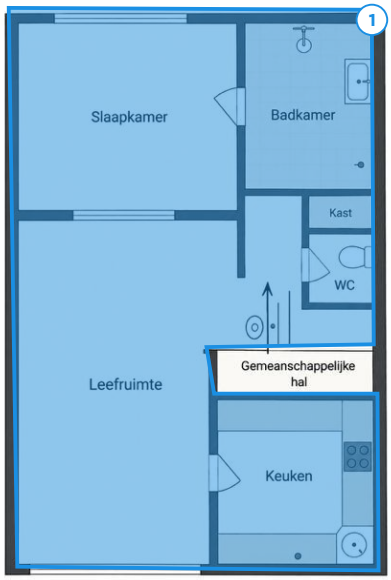
Plan 1.2: Plan - B101

Beschrijving	Type	Actie
1. Pleisterwerk - plafonds	Geen asbest	-

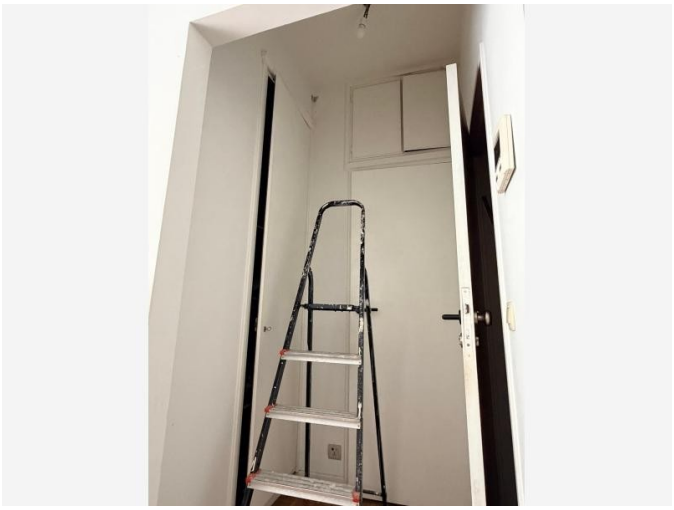
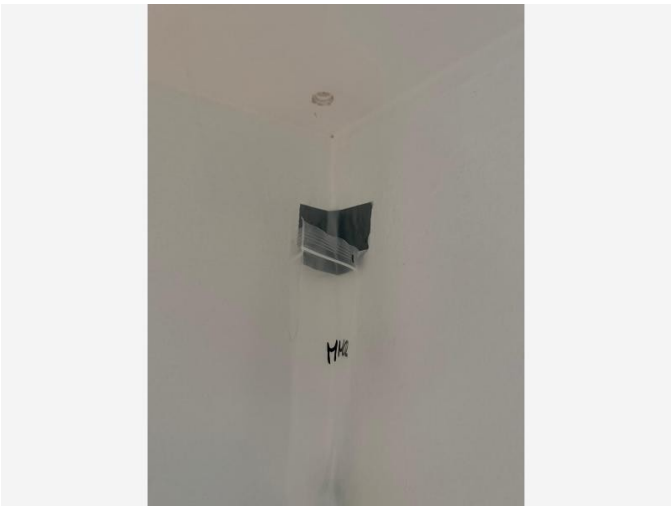
Fiche 1: Pleisterwerk - plafonds

Geen asbest

Beschrijving	Pleisterwerk - plafonds
Omgeving	Binnen
Primaire drager	Plafond
Bindmiddel van materiaal	Gips - kalk
Gebondenheid op basis van bindmiddel	Niet-hechtgebonden
Hoeveelheid (oppervlakte - dikte - aantal)	• 55,00 m^2 - 0,20 cm - 1 stuk
Totaal volume	0,11 m^3
Identificatiemethode	De asbestdeskundige gebruikt een bestaande laboanalyse als bewijsdocument met bevestiging door vaststelling en expertise.
Destructieve handeling voor identificatie	Nee
Opmerking	Op basis van eerdere analyses van gelijkaardige kavels op de tweede verdieping mogen de resultaten, conform IP2, worden geëxtrapoleerd. Bijgevolg kan worden aangenomen dat het pleisterwerk geen asbestvezels bevat. Geen staalname in de stookruimte noch trappenhal; deze zullen geïnspecteerd worden in het attest van de gemeenschappelijke delen. Conform IP2 werd een mengstaal genomen in een natte ruimte (keuken) en droge ruimte (inkom, slaapkamer). De hoeveelheid pleisterwerk vermeld in deze fiche is een benadering. Om de juiste hoeveelheid te bepalen dient er een doorgedreven opmeting en destructief onderzoek plaats te vinden om de dikte van het pleisterwerk te bepalen en tevens de plaatsen te detecteren waar pleisterwerk ontbreekt. Dit kadert momenteel niet in onze opdracht.

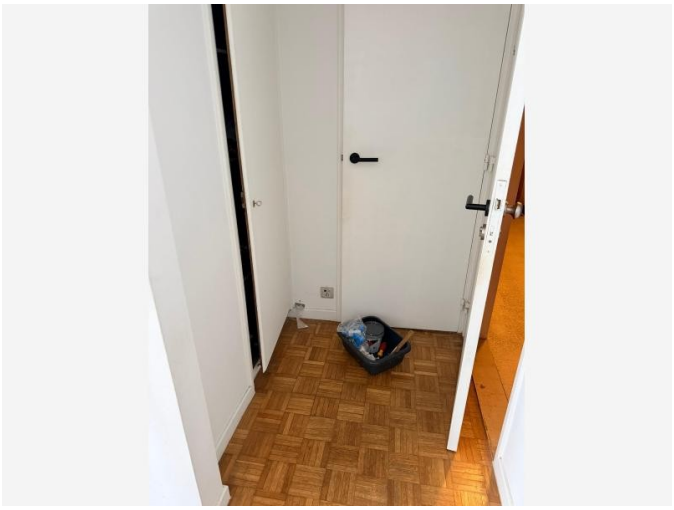
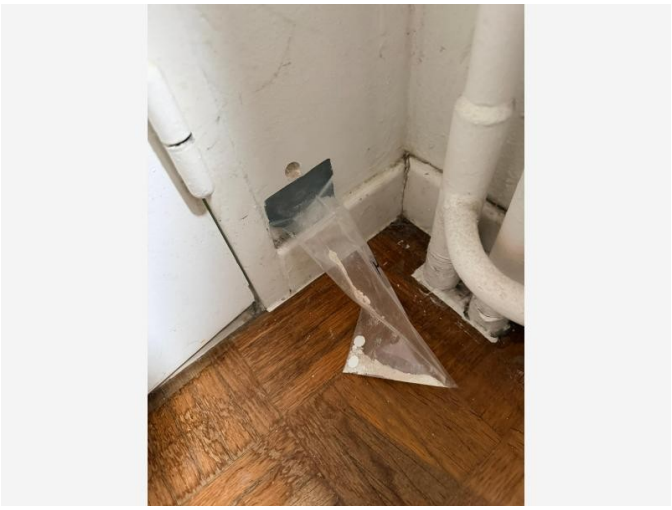
Fiche 2: Pleisterwerk - muren

Geen asbest

Beschrijving	Pleisterwerk - muren
Omgeving	Binnen
Primaire drager	Binnenwand
Bindmiddel van materiaal	Gips - kalk
Gebondenheid op basis van bindmiddel	Niet-hechtgebonden
Hoeveelheid (oppervlakte - dikte - aantal)	• 130,00 m^2 - 0,30 cm - 1 stuk
Totaal volume	0,39 m^3
Identificatiemethode	De asbestdeskundige gebruikt een bestaande laboanalyse als bewijsdocument met bevestiging door vaststelling en expertise.
Destructieve handeling voor identificatie	Nee
Opmerking	Op basis van eerdere analyses van gelijkaardige kavels op de tweede verdieping mogen de resultaten, conform IP2, worden geëxtrapoleerd. Bijgevolg kan worden aangenomen dat het pleisterwerk geen asbestvezels bevat. Geen staalname in de stookruimte noch trappenhal; deze zullen geïnspecteerd worden in het attest van de gemeenschappelijke delen. Conform IP2 werd een mengstaal genomen in een natte ruimte (keuken) en droge ruimte (inkom, slaapkamer). De hoeveelheid pleisterwerk vermeld in deze fiche is een benadering. Om de juiste hoeveelheid te bepalen dient er een doorgedreven opmeting en destructief onderzoek plaats te vinden om de dikte van het pleisterwerk te bepalen en tevens de plaatsen te detecteren waar pleisterwerk ontbreekt. Dit kadert momenteel niet in onze opdracht.

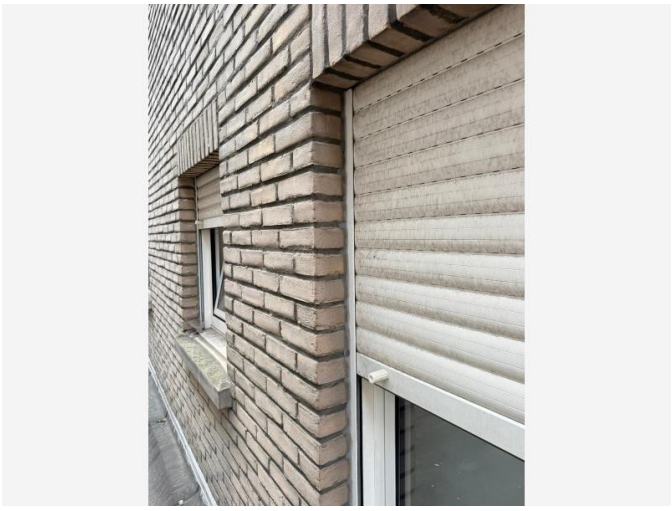
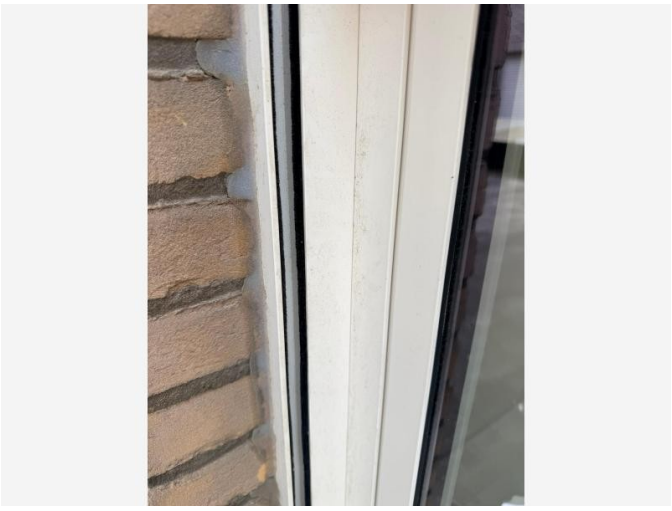
Beschrijving	Notitie	Terug te vinden op plannen
Fiche 3: Afdichtingsmateriaal aan schrijnwerk	Afdichting op basis van siliconen - niet asbest verdacht. De aanduiding op het plan geldt voor alle ramen.	-
