Asbestinventarisattest

Gustaaf De Smetlaan 34, 2630 Aartselaar

Attestnummer : **20261111-000335.000**
Uitgegeven op : **11.11.2026**
Geldig tot : **Onbeperkt** (tenzij de toestand wijzigt)

Asbestveilig (maar mogelijk niet asbestvrij)

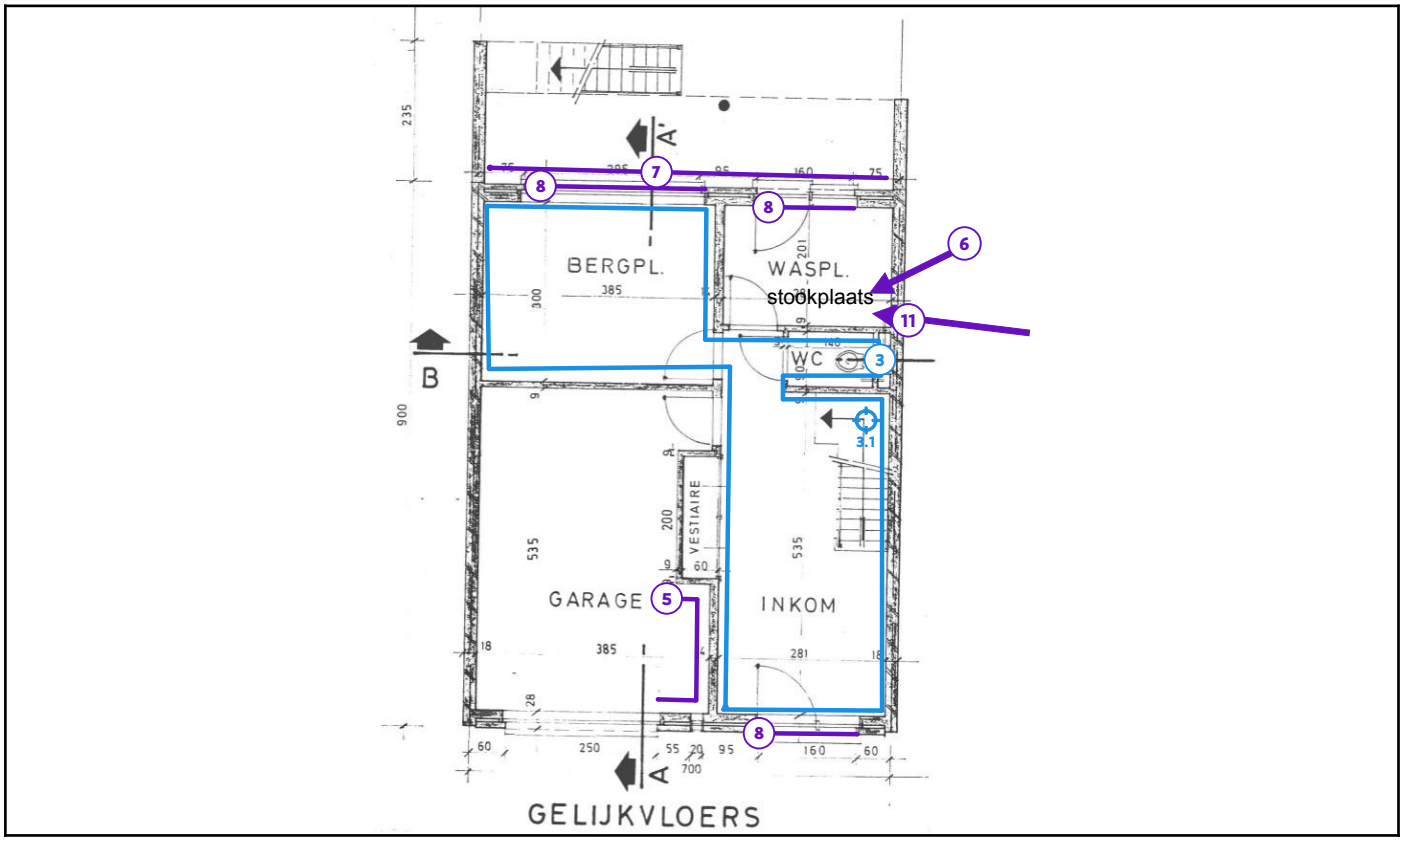
Plan 1.1: Plan - Gelijkvloers

Beschrijving	Type	Actie
3. Pleisterwerk - wanden	Geen asbest	-
3.1 Code: MM01	Mengmonster	-
5. Leidingisolatie	Overige ruimte of materiaal	-
6. Materialen aan de stookketel	Overige ruimte of materiaal	-
7. Buitenbepleistering - crepi	Overige ruimte of materiaal	-
8. Afdichtingsmateriaal aan schrijnwerk	Overige ruimte of materiaal	-
11. Materialen van rookgaskanalen	Overige ruimte of materiaal	-

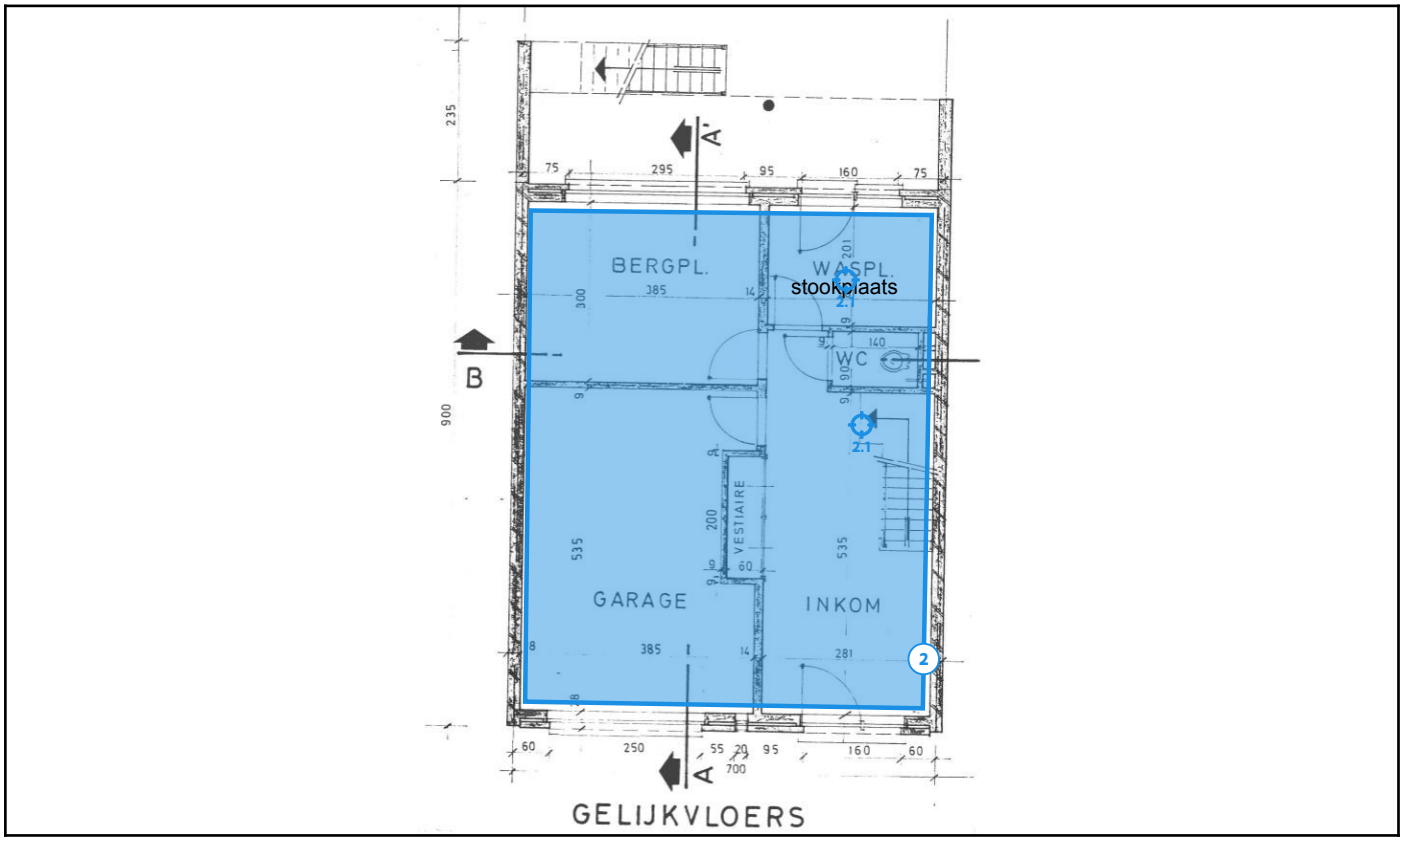
Plan 1.2: Plan - Gelijkvloers

Beschrijving	Type	Actie
2. Pleisterwerk - plafonds	Geen asbest	-
2.1 Code: MM02	Mengmonster	-

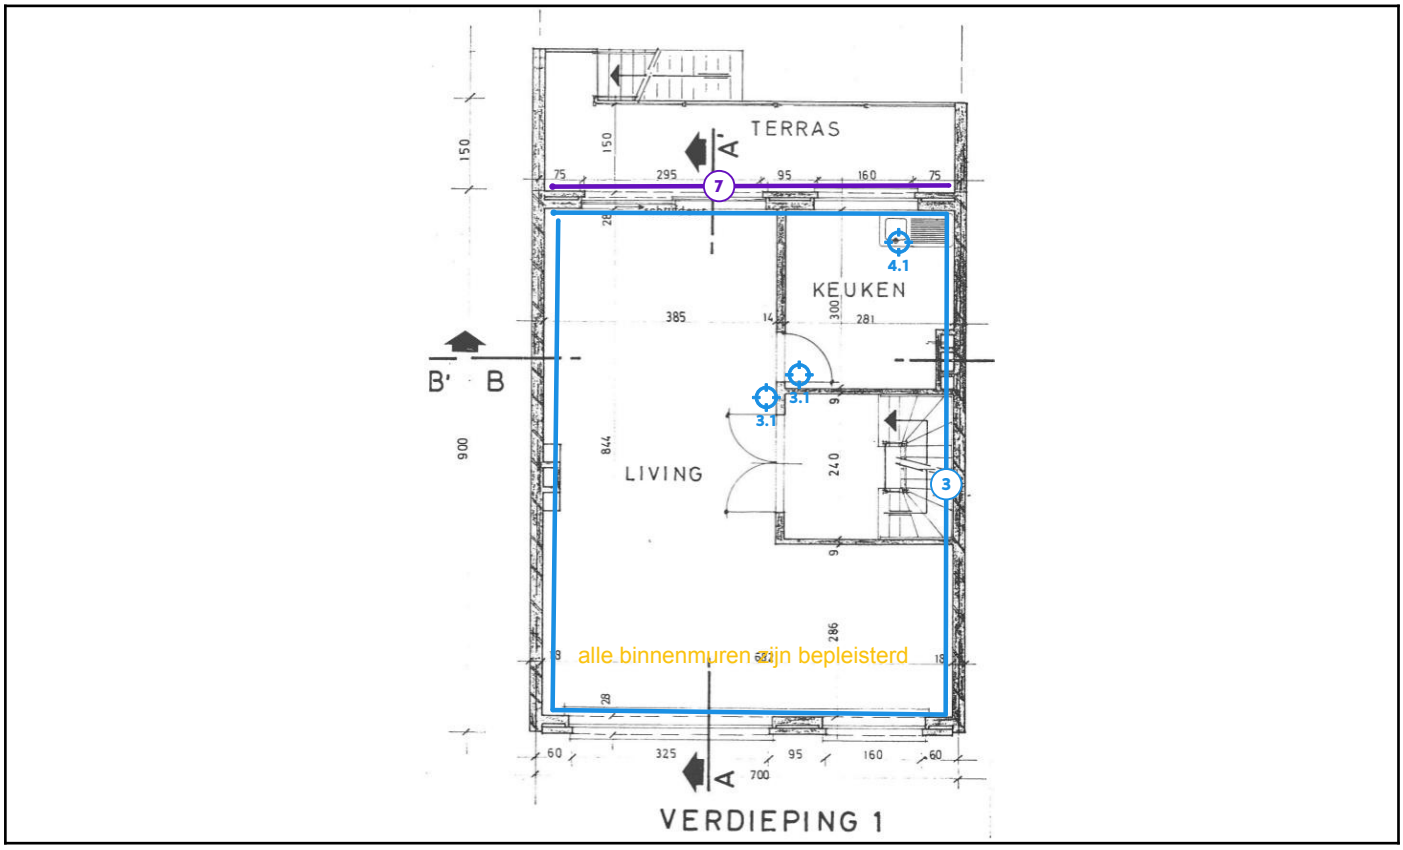
Plan 1.3: Plan - 1ste verdieping

Beschrijving	Type	Actie
3. Pleisterwerk - wanden	Geen asbest	-
3.1 Code: MM01	Mengmonster	-
4. Dreunplaat - keuken	Geen asbest	-
4.1 Code: MM03	Puntmonster	-
7. Buitenbepleistering - crepi	Overige ruimte of materiaal	-

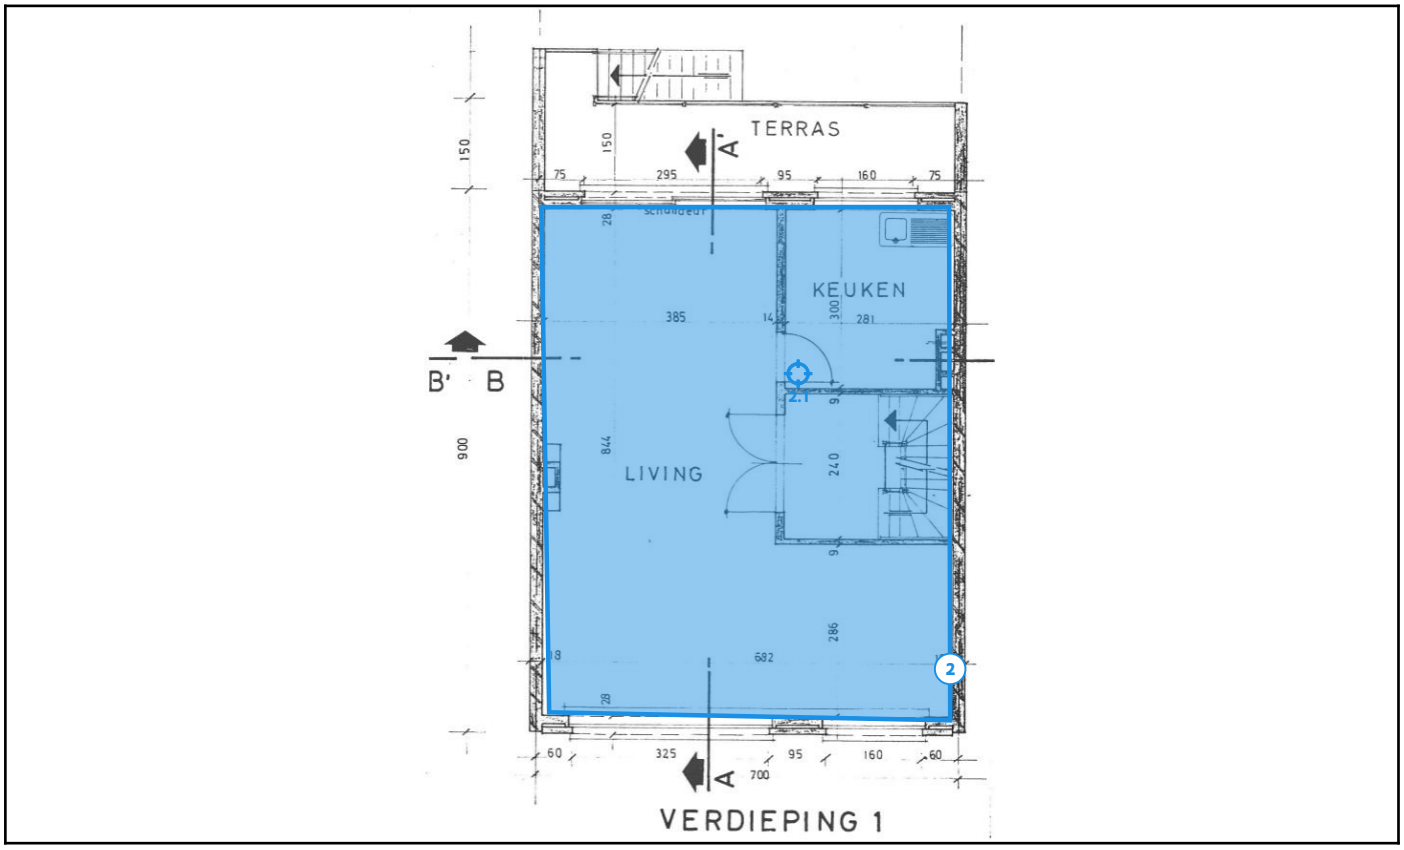
Plan 1.4: Plan - 1ste verdieping

Beschrijving	Type	Actie
2. Pleisterwerk - plafonds	Geen asbest	-
2.1 Code: MM02	Mengmonster	-

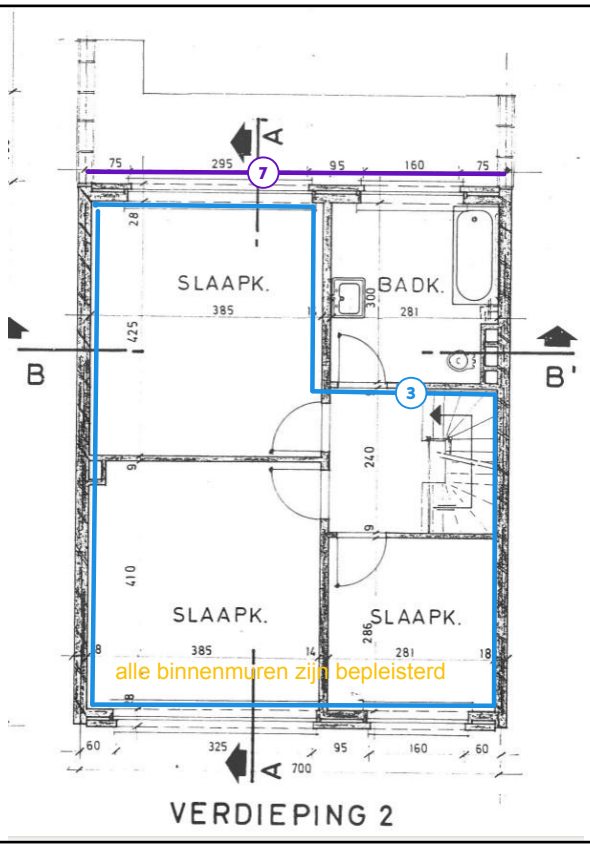
Plan 1.5: Plan - 2de verdieping

Beschrijving	Type	Actie
3. Pleisterwerk - wanden	Geen asbest	-
7. Buitenbepleistering - crepi	Overige ruimte of materiaal	-

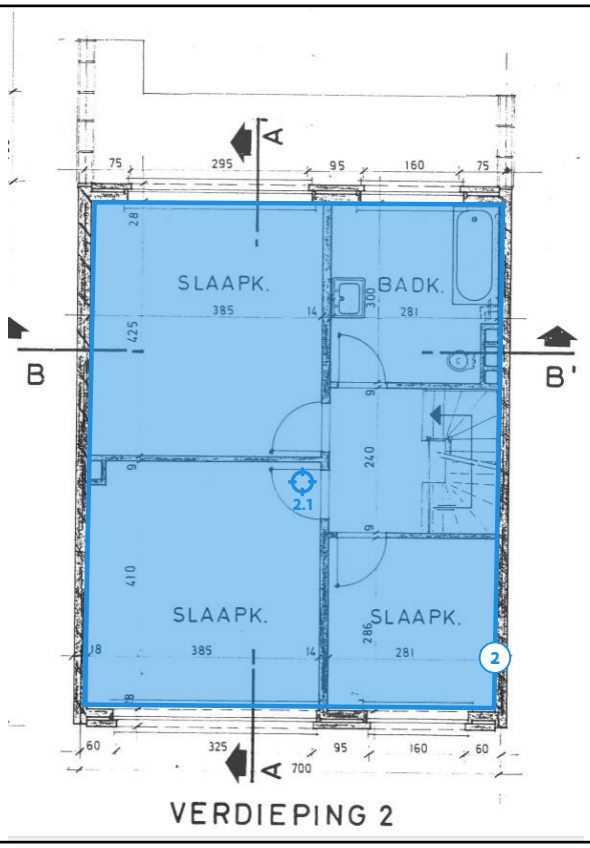
Plan 1.6: Plan - 2de verdieping

Beschrijving	Type	Actie
2. Pleisterwerk - plafonds	Geen asbest	-
2.1 Code: MM02	Mengmonster	-

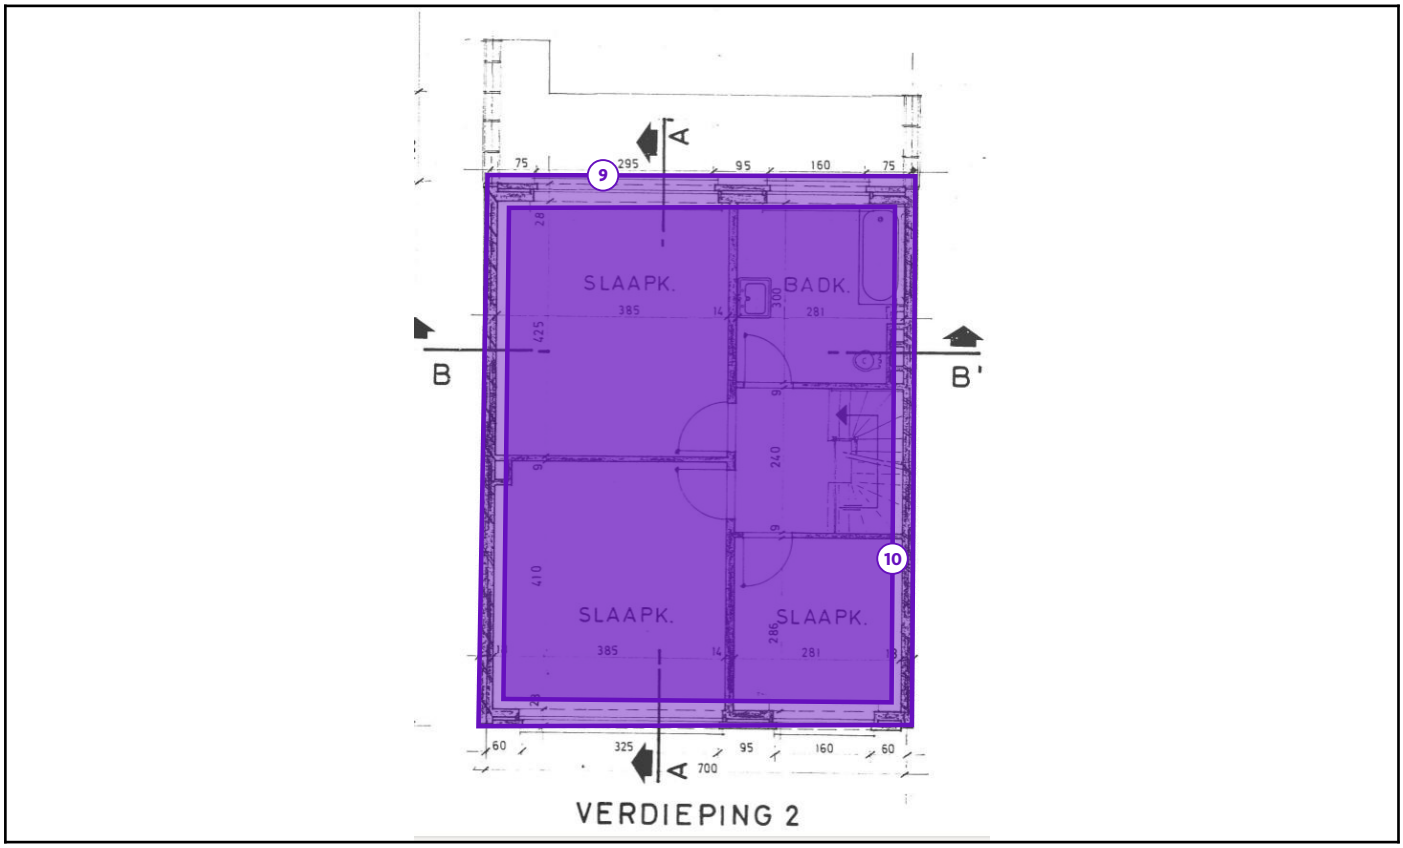
Plan 1.7: Plan - 2de verdieping

Beschrijving	Type	Actie
9. Dakbedekking - roofing	Overige ruimte of materiaal	-
10. Materialen onder de dakbedekking	Overige ruimte of materiaal	-

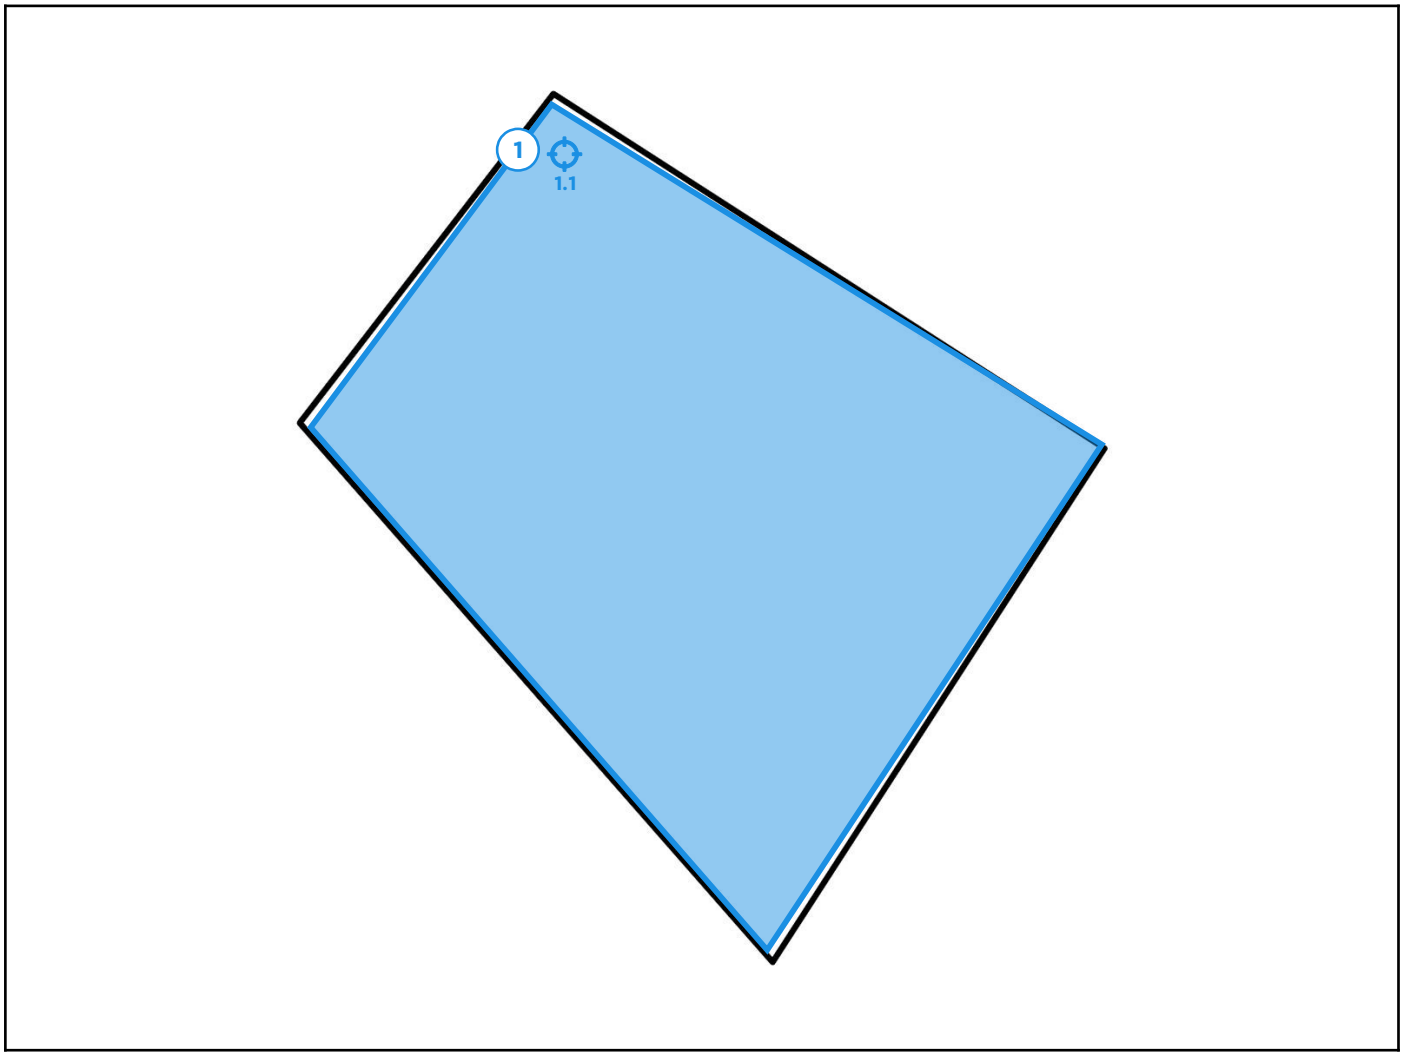
Plan 2.1: Bijgebouw plan

Beschrijving	Type	Actie
1. Tuinhuis - dakbedekking - shingles	Geen asbest	-
1.1 Code: MM04	Puntmonster	-

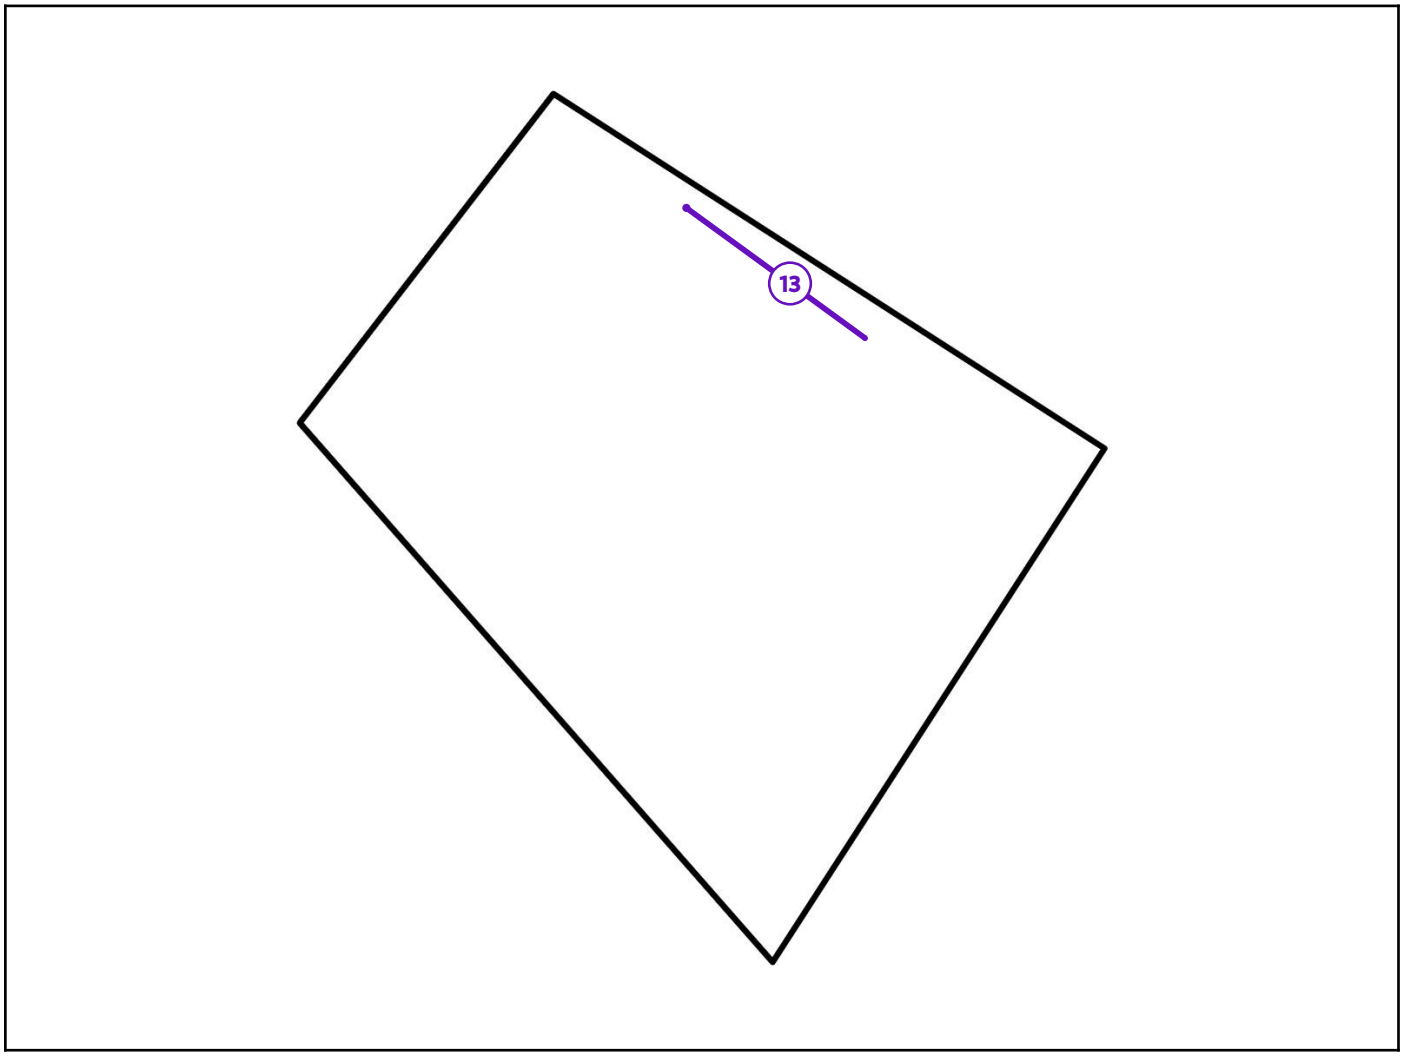
Plan 2.2: Bijgebouw plan

Beschrijving	Type	Actie
13. Tuinhuis - afdichtingsmateriaal aan schrijnwerk	Overige ruimte of materiaal	-

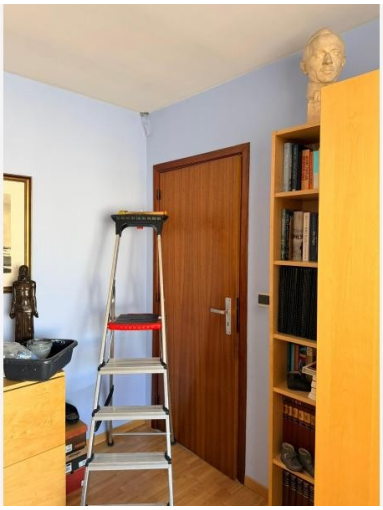
Fiche 2: Pleisterwerk - plafonds

Geen asbest

Beschrijving	Pleisterwerk - plafonds
Omgeving	Binnen
Primaire drager	Plafond
Bindmiddel van materiaal	Gips - kalk
Gebondenheid op basis van bindmiddel	Niet-hechtgebonden
Hoeveelheid (oppervlakte - dikte - aantal)	• 160,00 m^2 - 0,20 cm - 1 stuk
Totaal volume	0,32 m^3
Identificatiemethode	Een monstername door de asbestdeskundige met laboanalyse door een asbestlabo.
Destructieve handeling voor identificatie	Nee
Opmerking	De hoeveelheid pleisterwerk vermeld in deze fiche is een benadering. Om de juiste hoeveelheid te bepalen dient er een doorgedreven opmeting en destructief onderzoek plaats te vinden om de dikte van het pleisterwerk te bepalen en tevens de plaatsen te detecteren waar pleisterwerk ontbreekt. Dit kadert momenteel niet in onze opdracht.

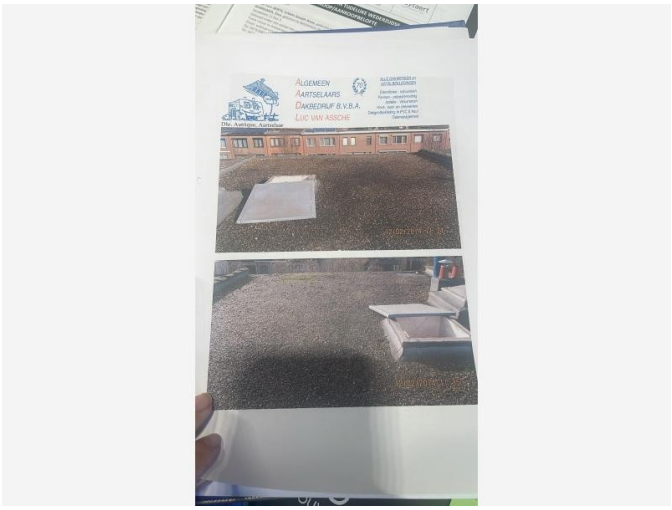
Fiche 9: Dakbedekking - roofing	Er kon een factuur worden voorgelegd dat de dakbedekking werd vernieuwd in 2014. Hierin werd vermeld dat er een nieuwe dakbedekking is gelegd over de bestaande. Zonder destructief onderzoek kan er geen uitsluitsel gegeven worden over de eventueel onderliggende laag.	Plan 1.7: Plan - 2de verdieping

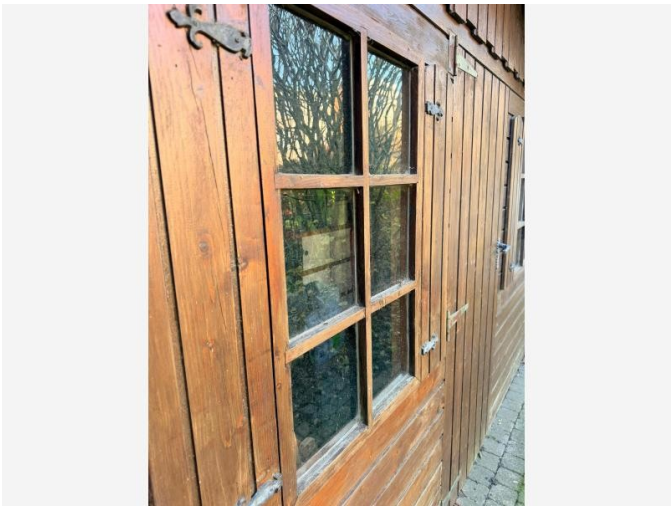
Beschrijving	Notitie	Terug te vinden op plannen
Fiche 12: Liftinfrastructuur	Geen lift aanwezig.	-
Fiche 13: Tuinhuis - afdichtingsmateriaal aan schrijnwerk	De beglazing is bevestigd in een houten raamrooster, waarbij siliconenkit als afdichtingsmateriaal werd toegepast.	Plan 2.2: Bijgebouw plan
