Asbestinventarisattest

Rooiboslaan 144/9E, 2610 Antwerpen

Attestnummer : **20260913-000146.001**
Uitgegeven op : **13.09.2026**
Geldig tot : **13.09.2036**

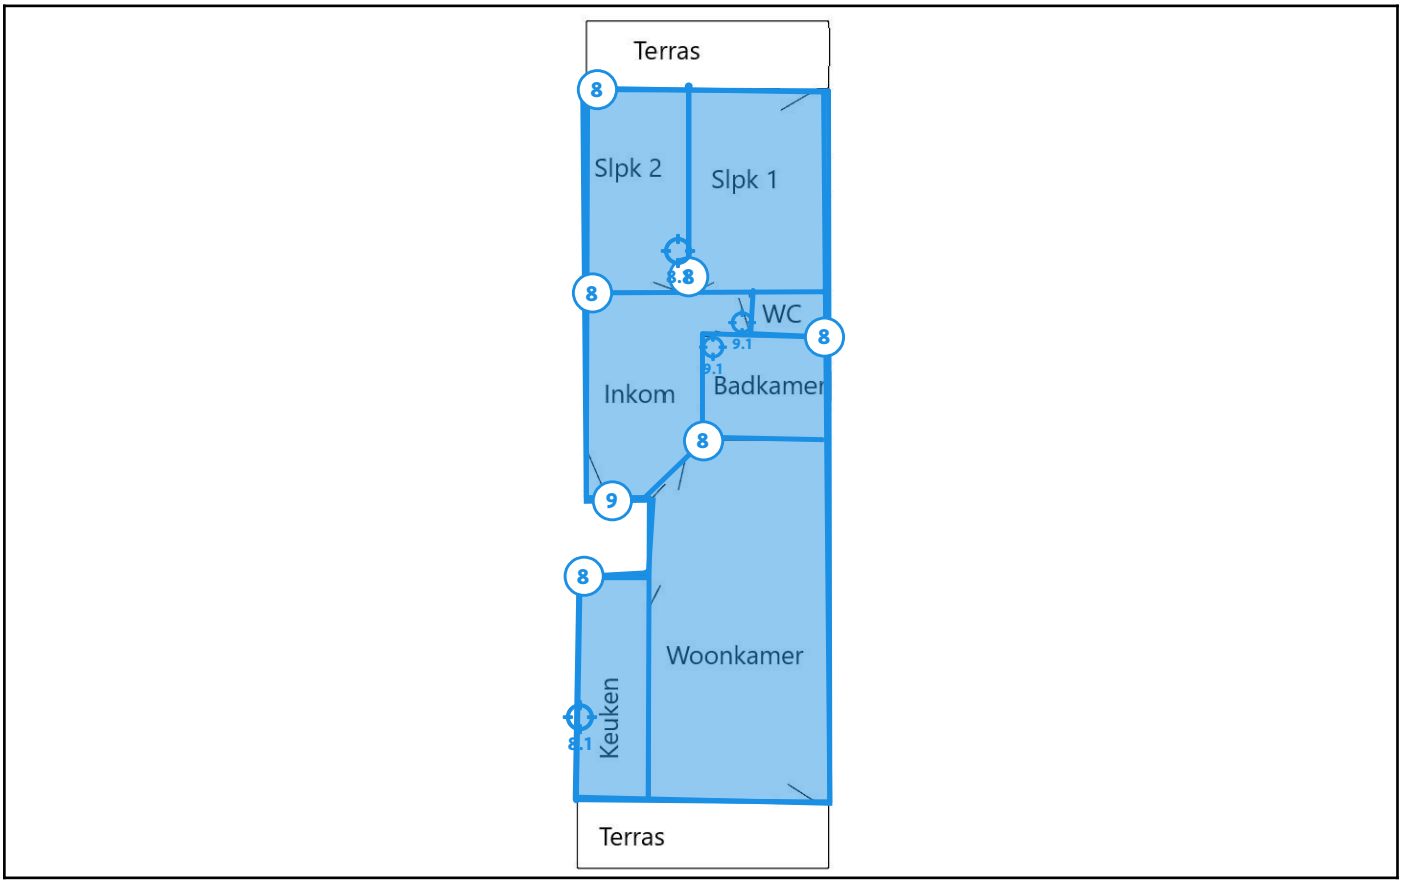
Plan 1.1: Plan appartement

Beschrijving	Type	Actie
8. Pleisterwerk muur	Geen asbest	-
8.1 Code: 1. Pleisterwerk muur	Mengmonster	-
9. Pleisterwerk plafond	Geen asbest	-
9.1 Code: 2 Pleisterwerk muur	Mengmonster	-

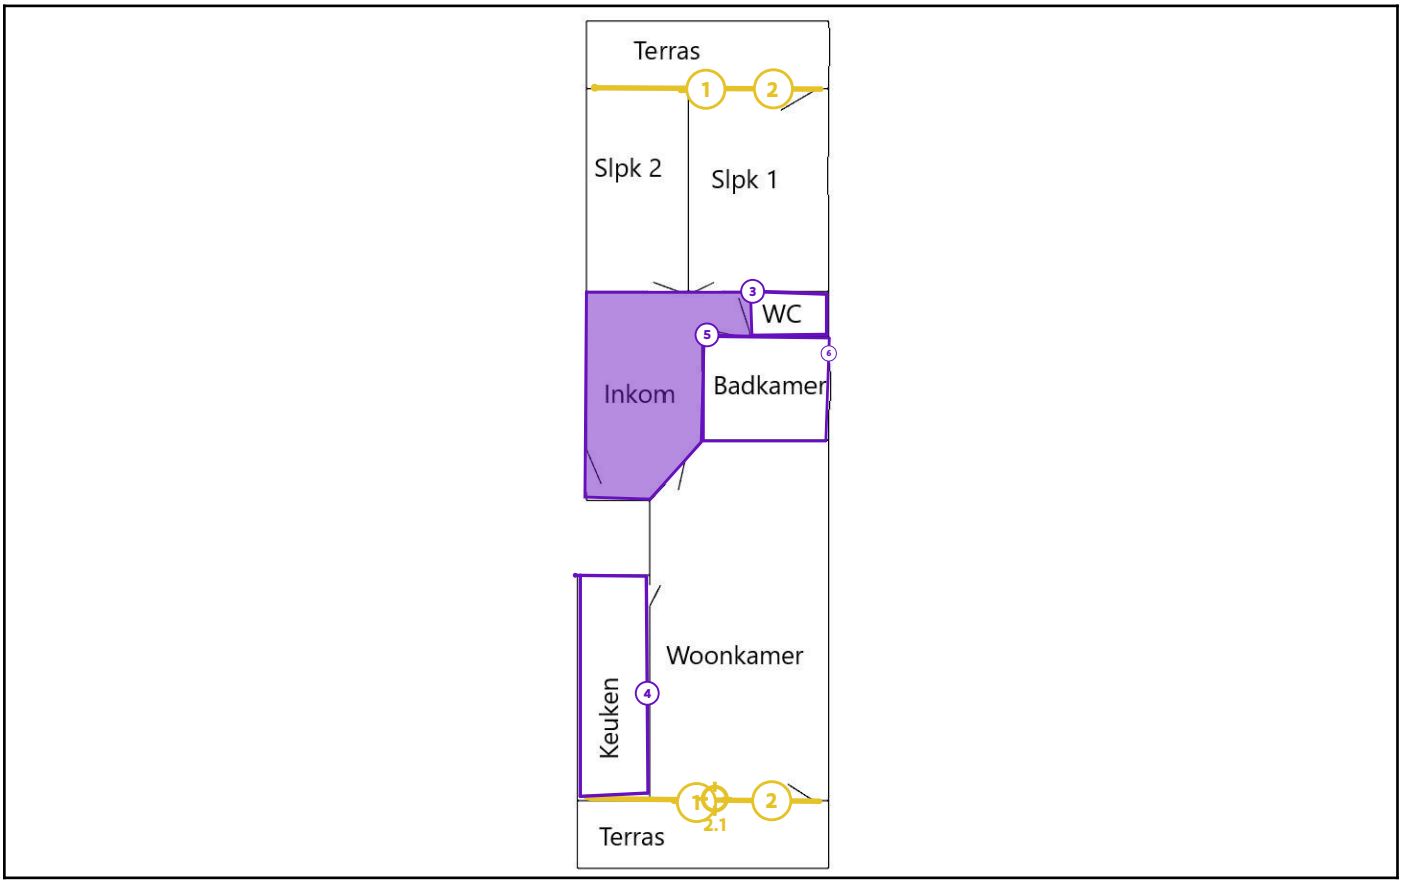
Plan 1.2: Plan appartement

Beschrijving	Type	Actie
1. Menuiserite platen, 2 stuks	Asbestmateriaal	Zorgvuldig beheren
2. Mastiek raam/muur	Asbestmateriaal	Zorgvuldig beheren
2.1 Code: 3. Mastiek	Puntmonster	-
3. Tegellijm in wc	Advies	-
4. Tegellijm keuken	Advies	-
5. Houten vloeren	Advies	-
6. Tegellijm badkamer	Advies	-

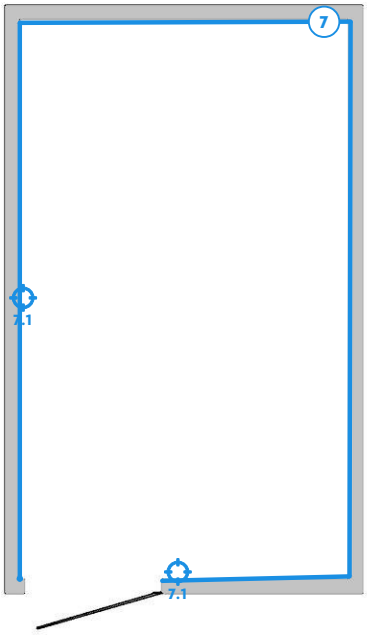
Plan 1.3: Kelder 72

Beschrijving	Type	Actie
7. Cementering kelder	Geen asbest	-
7.1 Code: 4. Cementering	Mengmonster	-

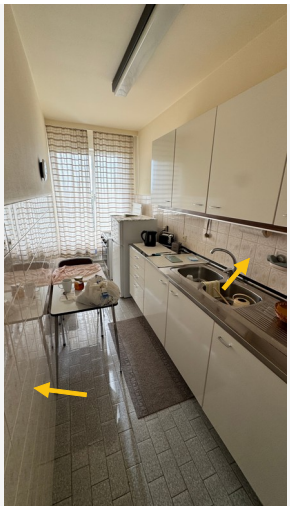
Fiche 4: Tegellijm keuken

Informatie over een materiaal dat de asbestdeskundige niet kan waarnemen of vaststellen

Er is geen monstername mogelijk daar de lijm achter de ondeschadigde tegels zit.

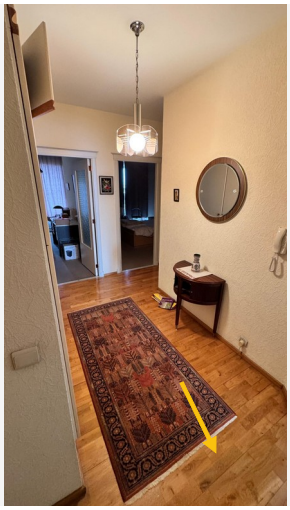
Fiche 5: Houten vloeren

Informatie over een materiaal dat de asbestdeskundige niet kan waarnemen of vaststellen

Deskundige kan geen uitspraak doen over onderliggende lagen.

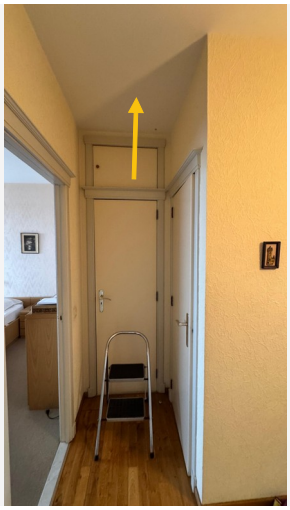
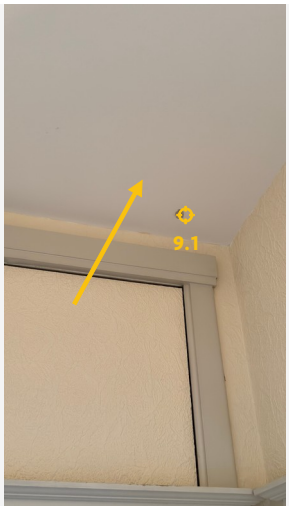
Fiche 9: Pleisterwerk plafond

Geen asbest

#	Type	Referentie	Resultaat
9.1	Mengmonster	2 Pleisterwerk muur	Geen asbest
