Asbestinventarisattest

Salvialaan 3, 2560 Nijlen

Attestnummer : **20260115-000238.000**
Uitgegeven op : **15.01.2026**
Geldig tot : **15.01.2036**

Niet-asbestveilig

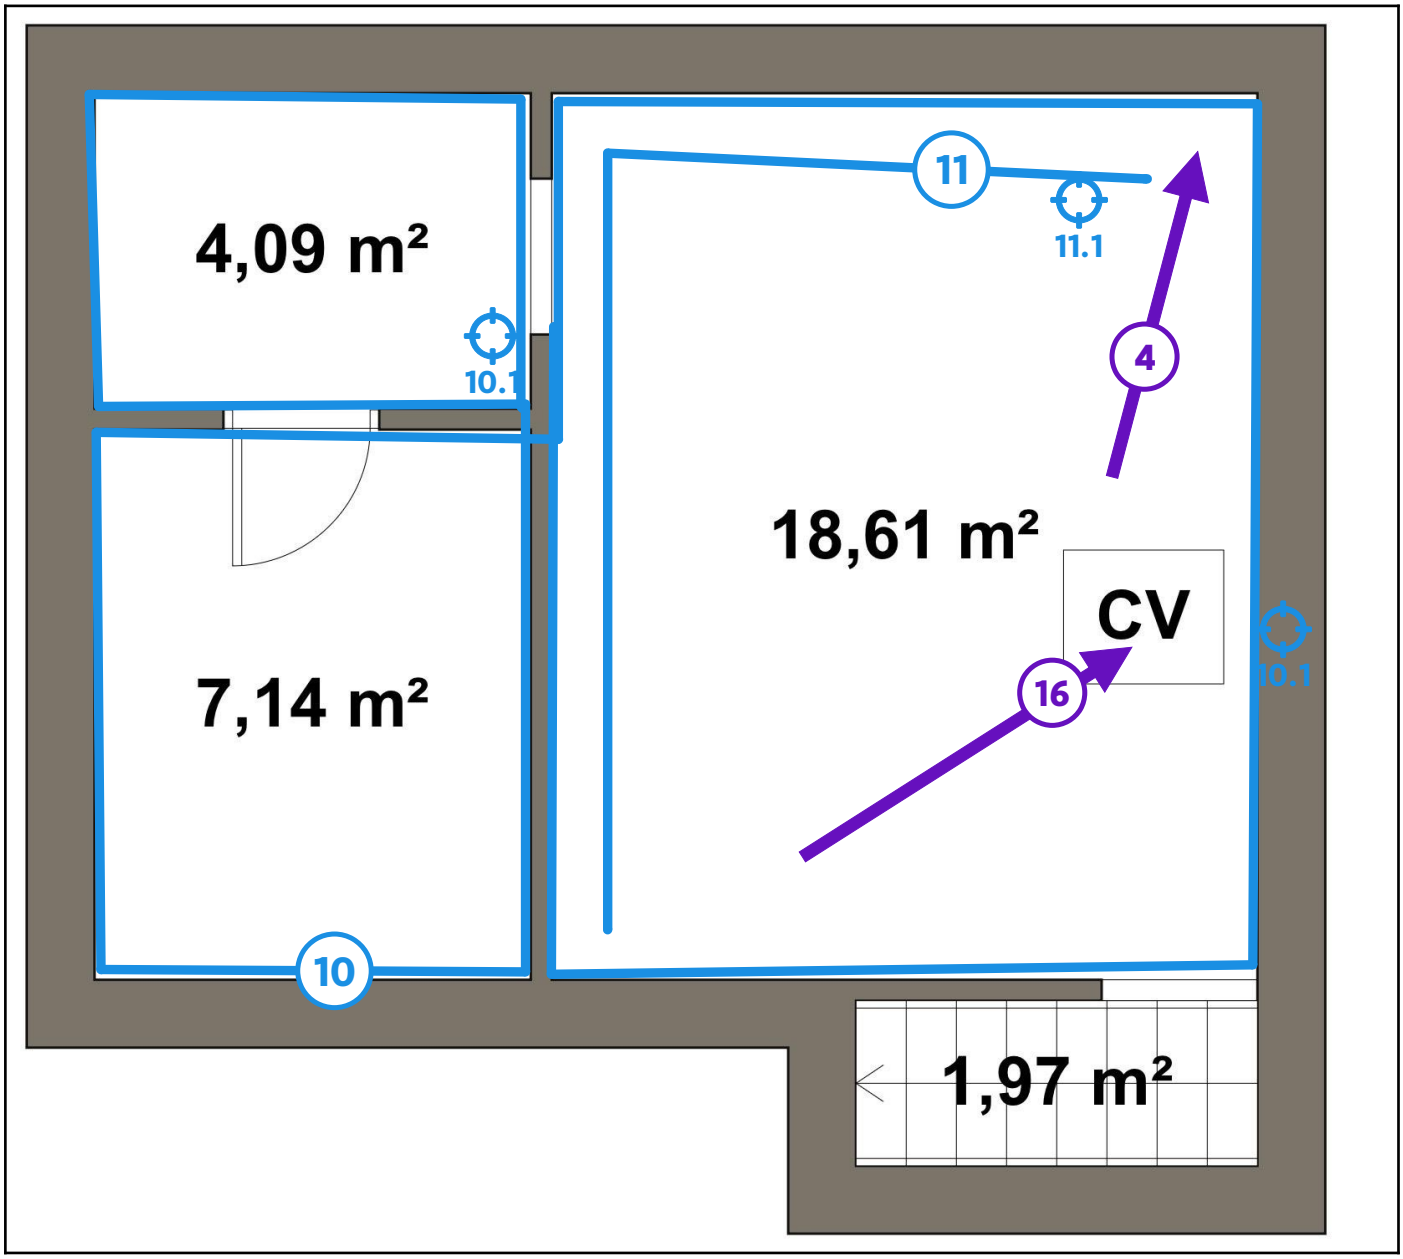
Plan 1.1: Kelder

Beschrijving	Type	Actie
4. Roetklep geen asbestverdachte cement	Advies	-
10. Cementering keldermuren	Geen asbest	-
10.1 Code: MM03	Mengmonster	-
11. CV-leiding (karton)	Geen asbest	-

11.1 Code: MM06	Puntmonster	-
16. Oude CV-ketel	Overige ruimte of materiaal	-

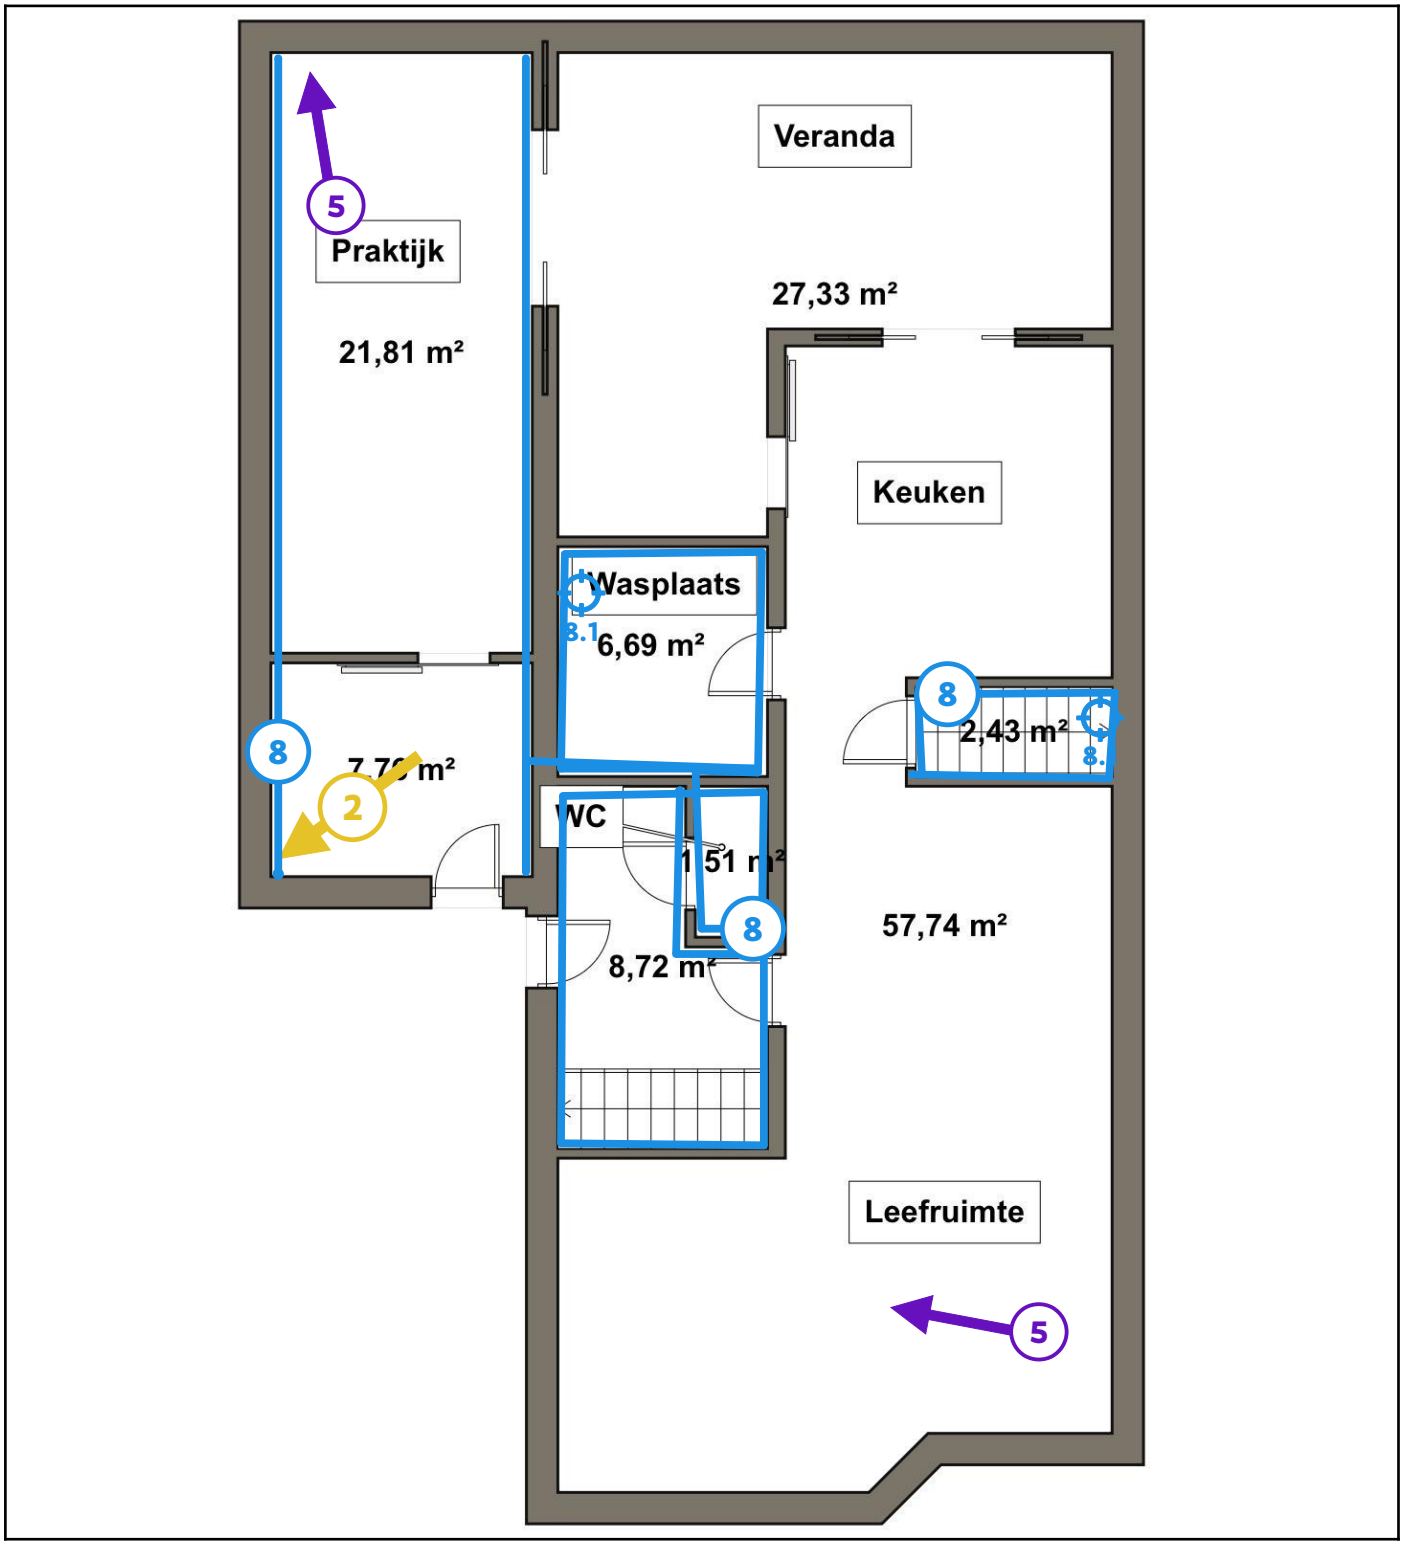
Plan 1.2: Gelijkvloers

Beschrijving	Type	Actie
2. Bakeliet elektriciteitsmeter	Asbestmateriaal	Zorgvuldig beheren

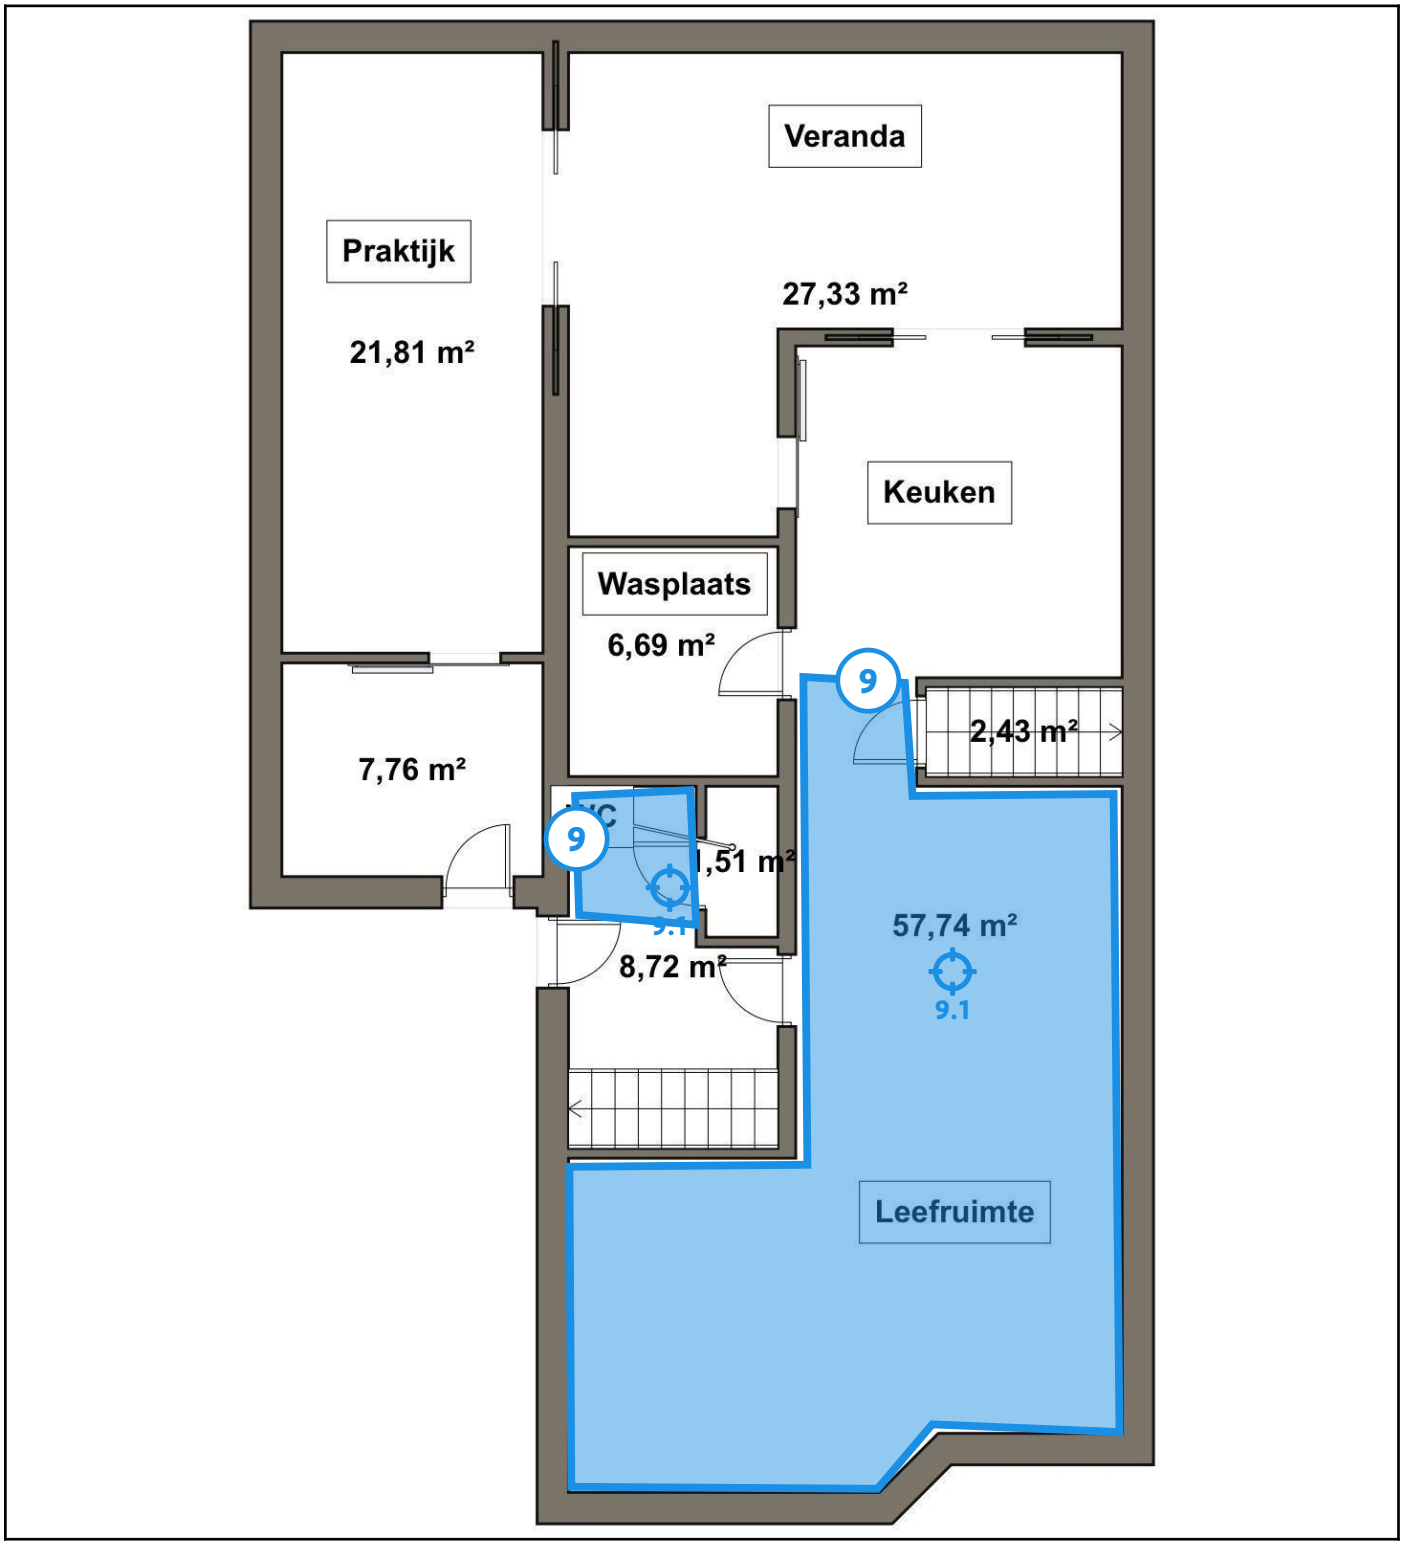
Plan 1.3: Gelijkvloers plafonds

Beschrijving	Type	Actie
9. Pleisterwerk plafonds	Geen asbest	-

9.1 Code: MM02	Mengmonster	-

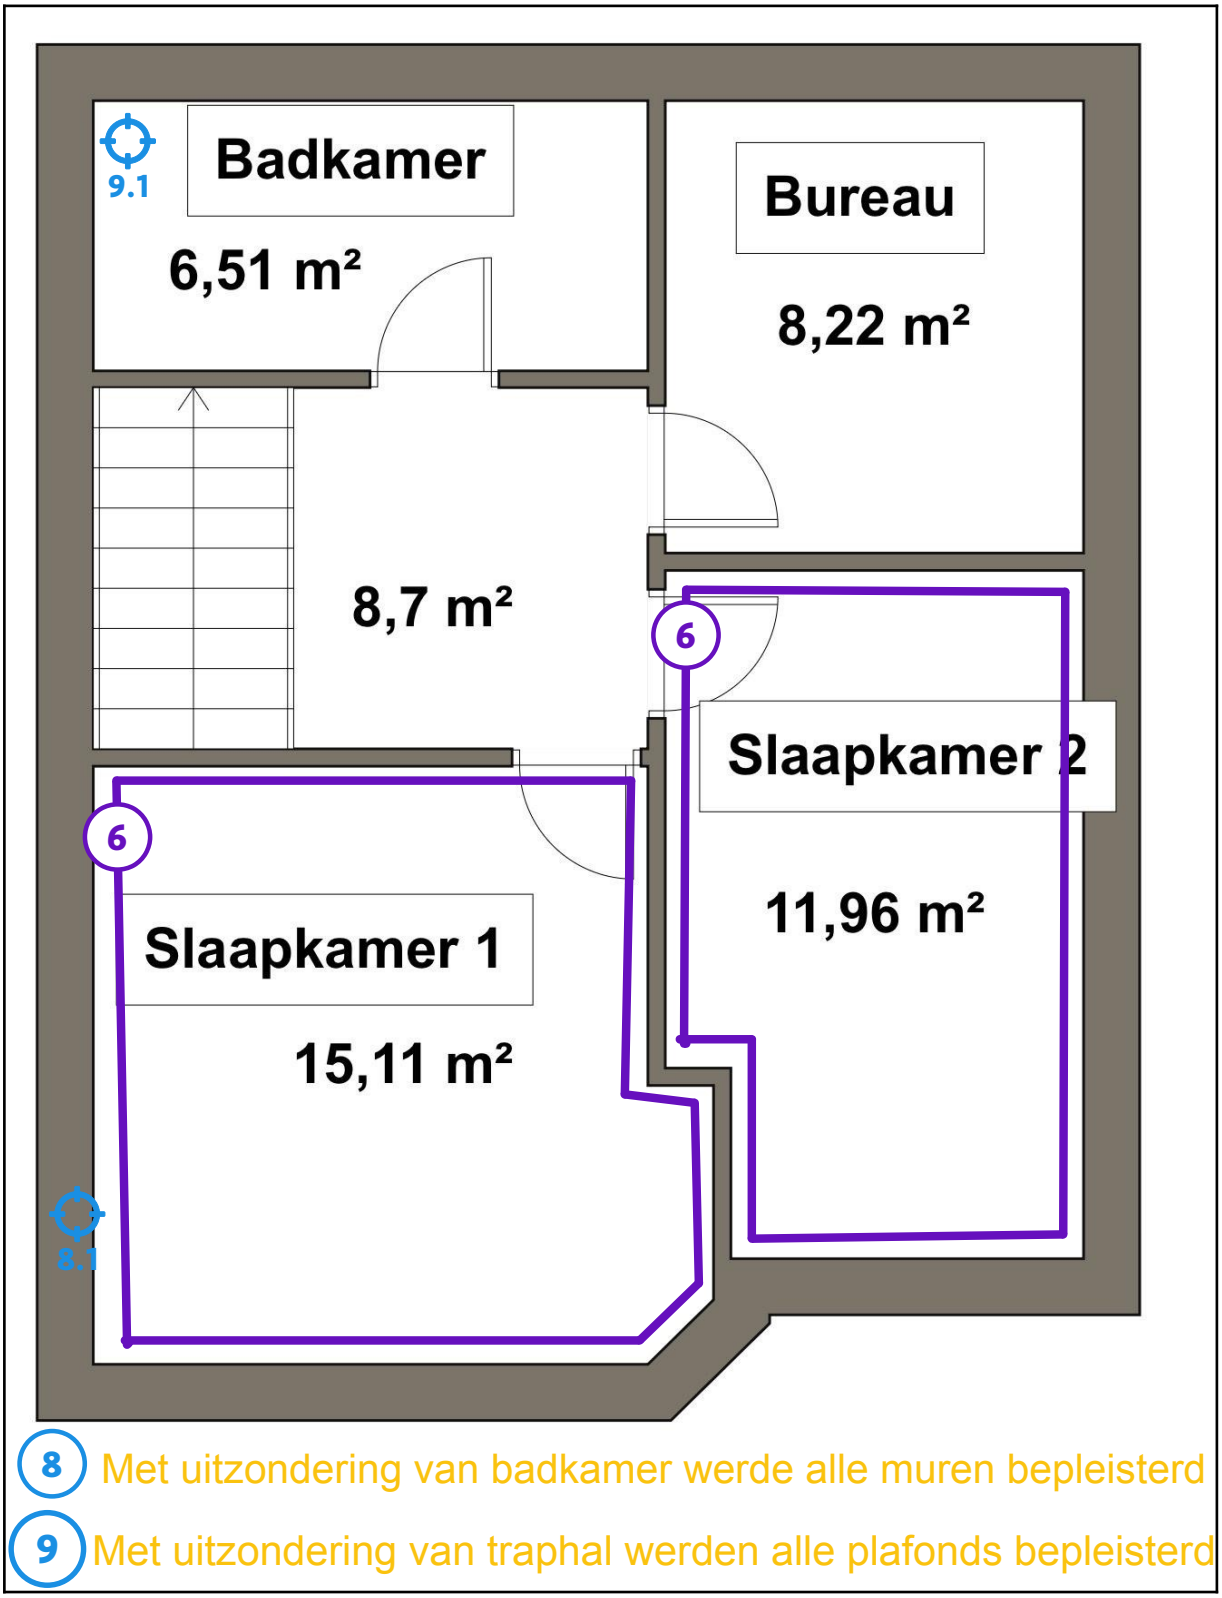
Plan 1.4: 1e verdieping

6. Sierlijsten op 1e verdieping uit kunststof	Advies	-
8. Pleisterwerk muren	Geen asbest	-
8.1 Code: MM01	Mengmonster	-
9. Pleisterwerk plafonds	Geen asbest	-
9.1 Code: MM02	Mengmonster	-

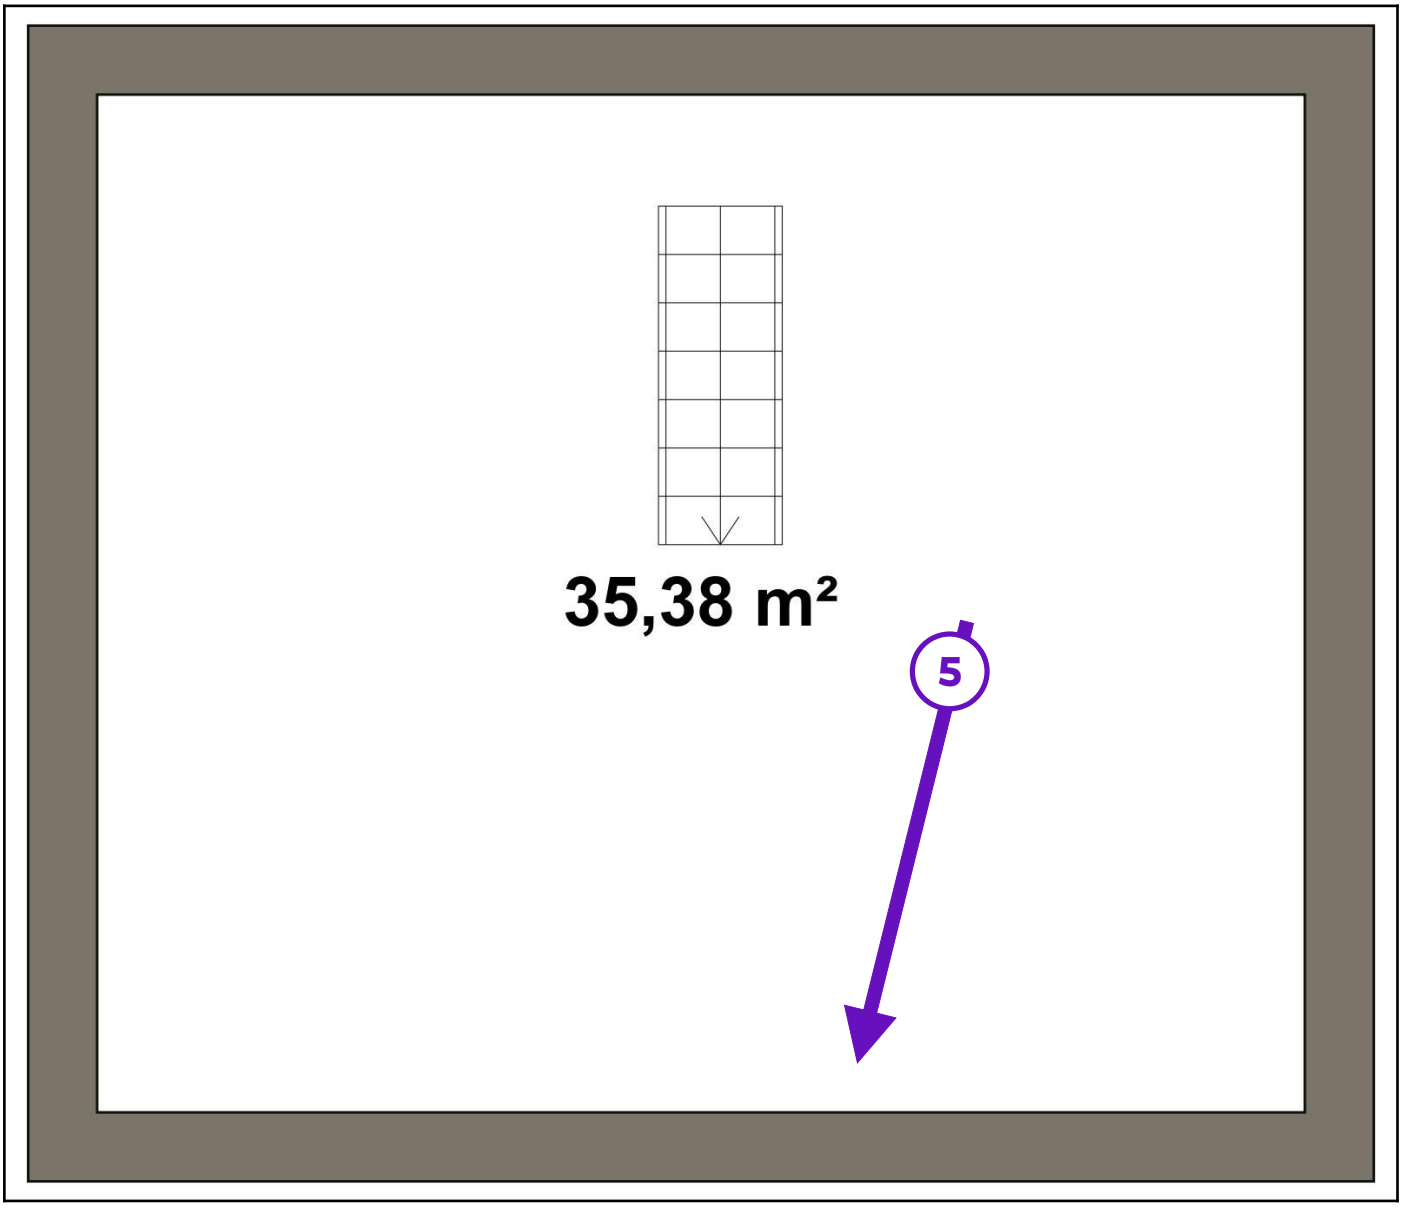
Plan 1.5: Zolder

Beschrijving	Type	Actie
5. Inhoud steense schouw niet waarneembaar zonder destructieve handeling	Advies	-

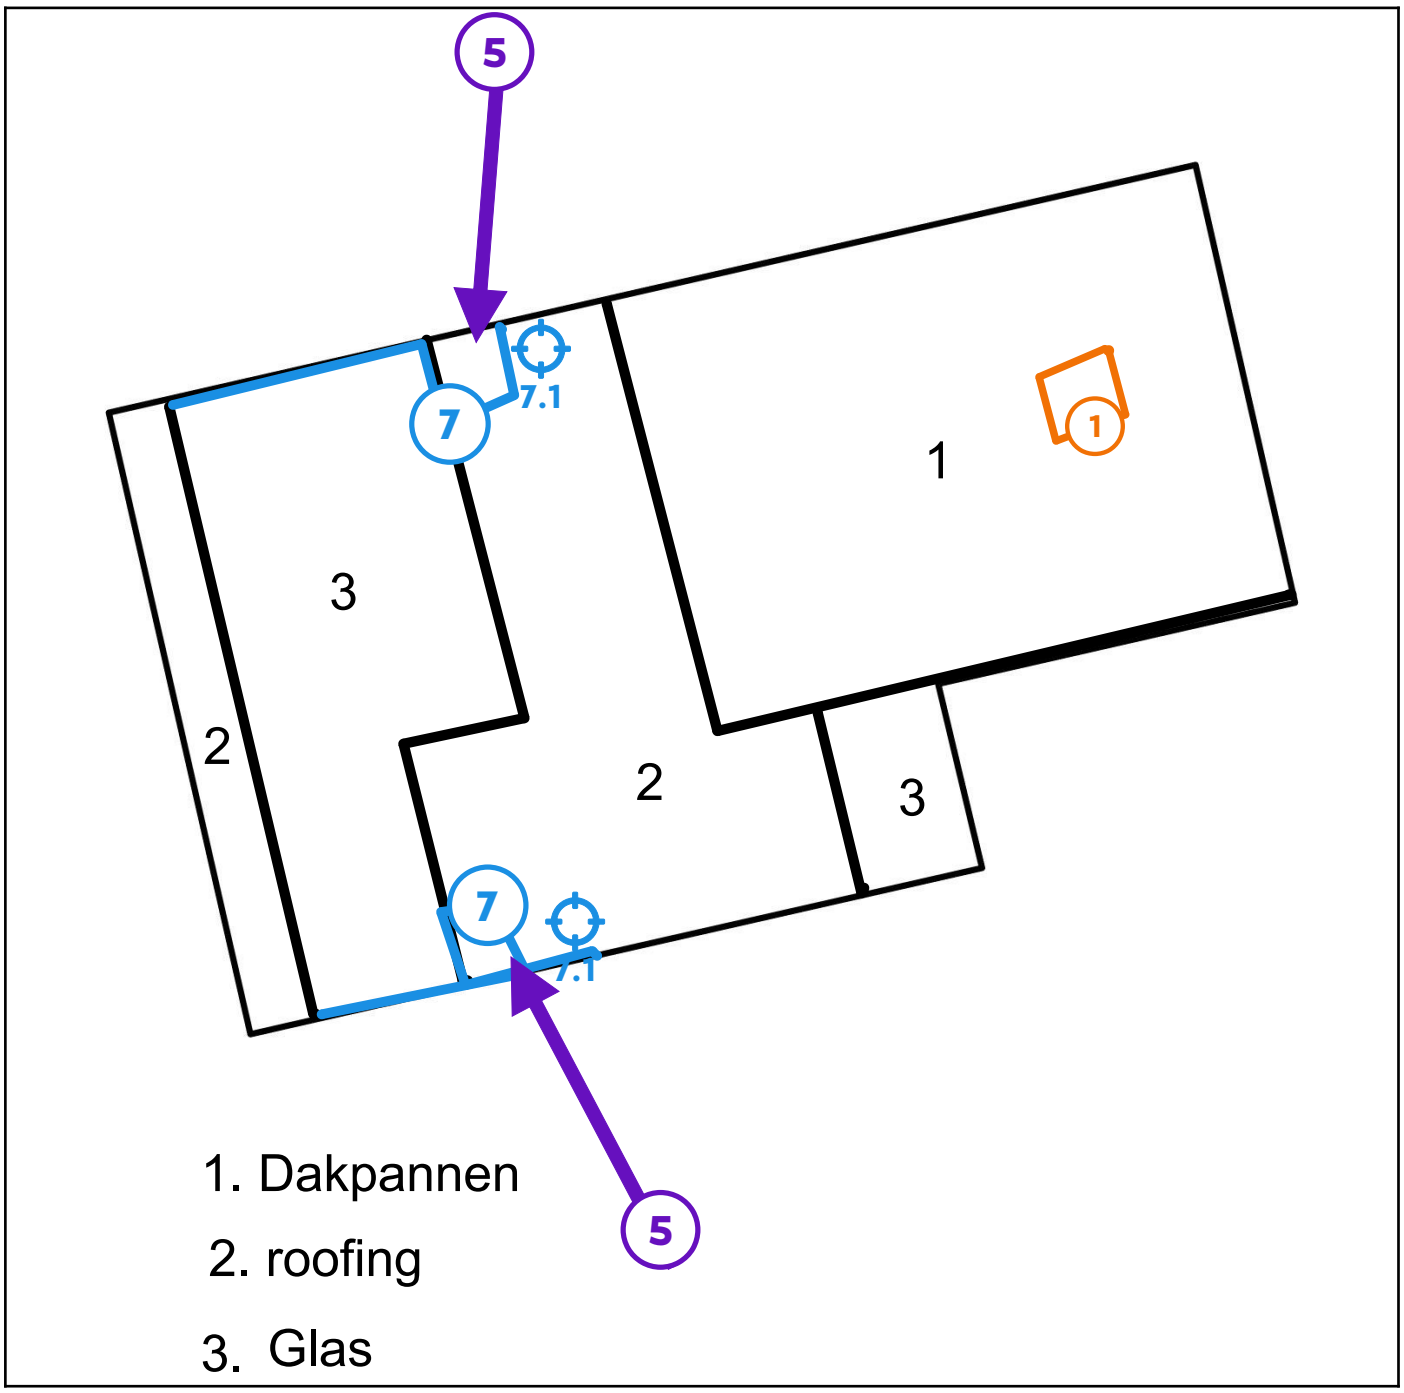
Plan 1.7: Contouren bis

Beschrijving	Type	Actie
1. Leien tegen schouw	Asbestmateriaal	Verwijderen
5. Inhoud steense schouw niet waarneembaar zonder destructieve handeling	Advies	-

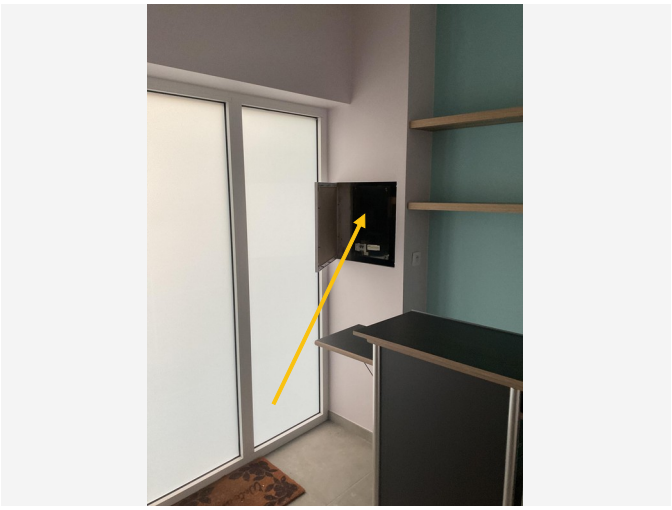
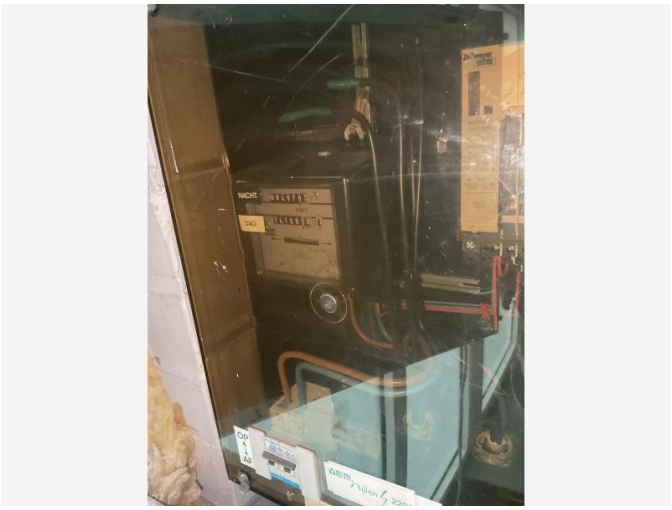
Fiche 2: Bakeliet elektriciteitsmeter

Het asbestmateriaal valt onder de mijlpaal van 2040.

- Eenvoudige handelingen: mag via doe-het-zelf of door werknemer(s) met opleidingsattest eenvoudige handelingen
  De elektriciteitsmeter is eigendom van de netbeheerder. Deze wordt meegenomen bij het plaatsen van digitale meter.

Hechtgebonden asbesttoepassing met een van nature lage kans op vezelemissie. Deze kan gemakkelijk van de muur worden losgeschroefd zonder de asbesttoepassing te beschadigen.

Eindbeoordeling materiaalrisico	Zeer laag materiaalrisico en/of zeer lage kans op vezelvrijgave

- Zorg voor een veilig beheer. Vermijd het beschadigen van het asbestmateriaal. Controleer de toestand jaarlijks op wijzigingen.
- Voer bijkomende staalname(s) uit.

Contacteer de netbeheerder om deze toepassing te vervangen door een digitale meter. U mag hier niet zelf aan werken.

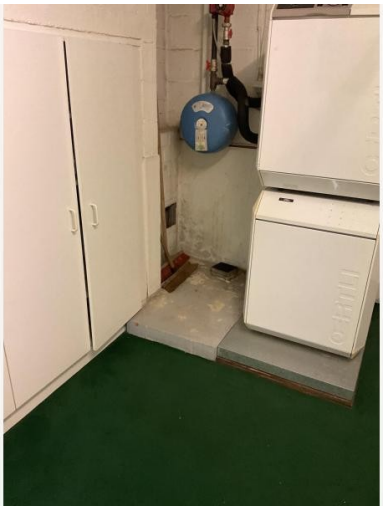
Fiche 4: Roetklep geen asbestverdachte cement

Basis voor advies	De asbestdeskundige beoordeelt het materiaal als niet-asbestverdacht.

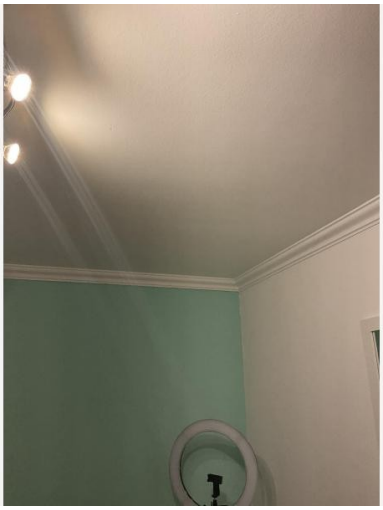
Fiche 6: Sierlijsten op 1e verdieping uit kunststof

Deze sierlijsten werden gemaakt uit zacht kunststof, niet uit gips.

Deze zijn niet asbestverdacht.

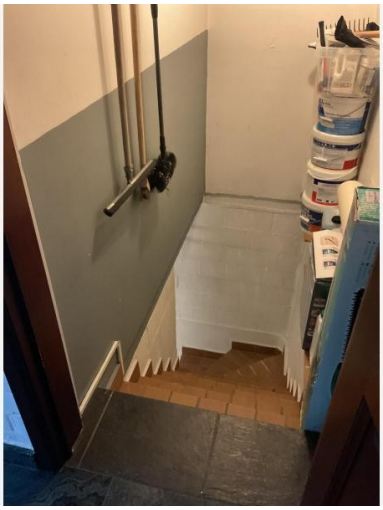
Fiche 8: Pleisterwerk muren

Geen asbest

#	Type	Referentie	Resultaat
8.1	Mengmonster	MM01	Geen asbest
