Asbestinventarisattest

Linterseweg 61, 3440 Zoutleeuw

Attestnummer : **20230317-000240.000**
Uitgegeven op : **17.03.2023**
Geldig tot : **17.03.2033**

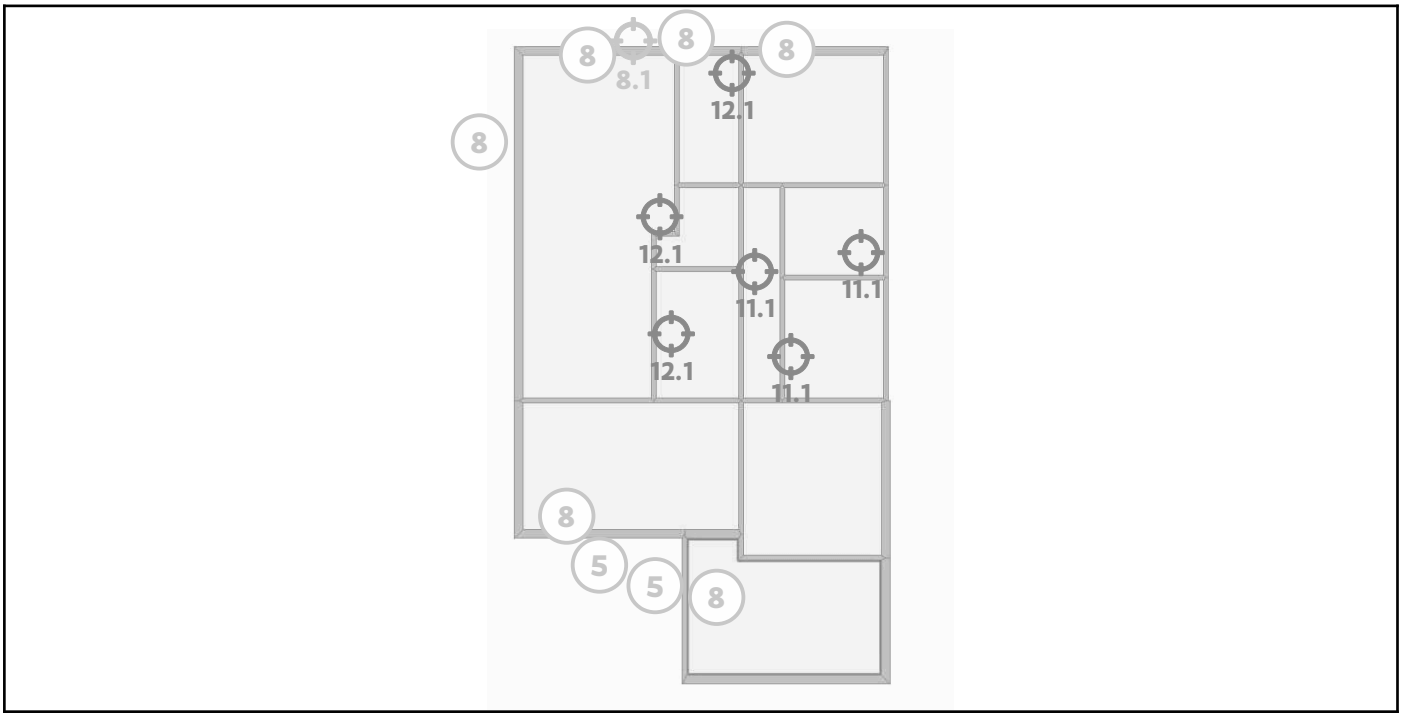
Plan 1.1: glv

Beschrijving	Type	Actie
5. Vensterdorpel	Asbestmateriaal	Zorgvuldig beheren
8. Mastiek buitschrijnwerk	Asbestmateriaal	Zorgvuldig beheren
8.1 Code: M20630	Puntmonster	-
11. Mengstaal pleisterwerk Plafonds	Geen asbest	-
11.1 Code: M20627	Mengmonster	-
12. Mengstaal pleisterwerk Muren	Geen asbest	-
12.1 Code: M20626	Mengmonster	-

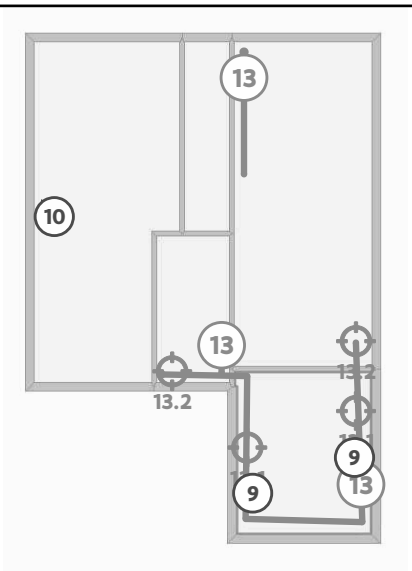
Plan 1.2: kelder

Beschrijving	Type	Actie
9. Tegellijm Fiance tegels	Advies	-
10. CV-ketel	Advies	-
13. Gips buisisolatie	Geen asbest	-
13.1 Code: M20628	Mengmonster	-
13.2 Code: M20629	Mengmonster	-

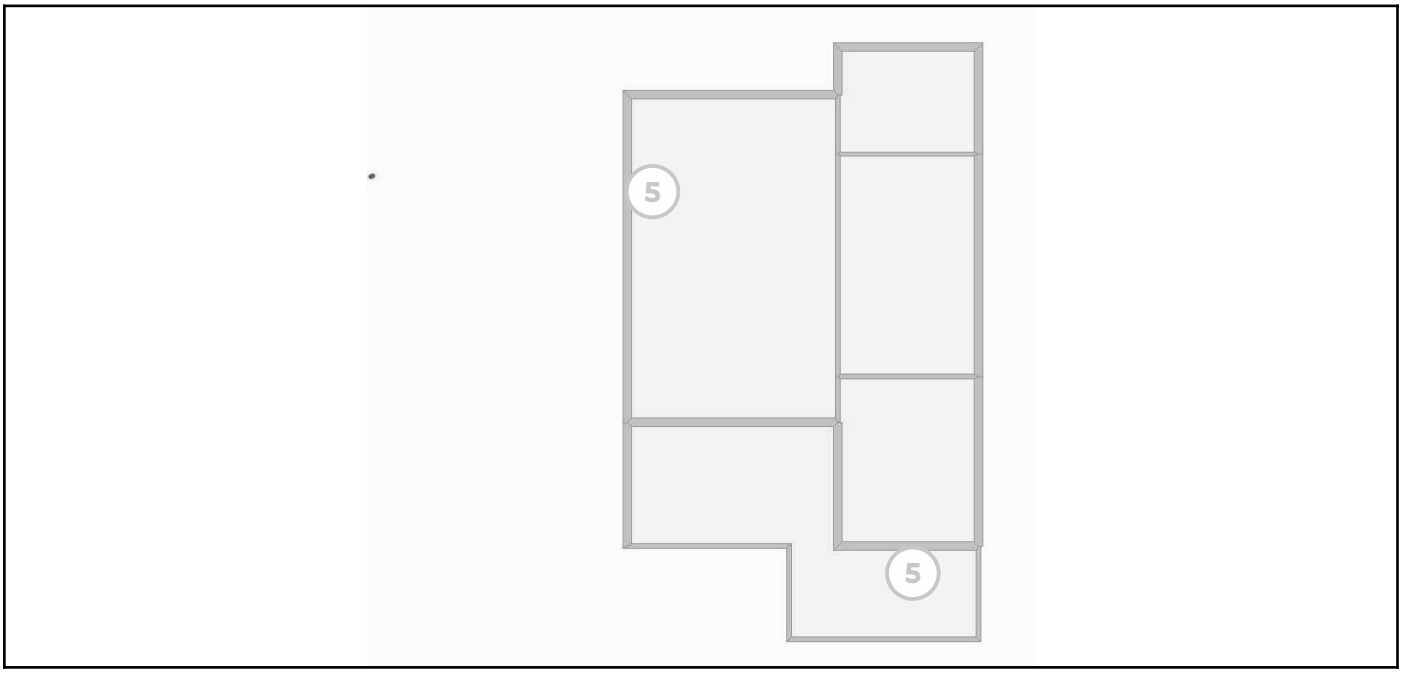
Plan 1.3: zolder

Beschrijving	Type	Actie
5. Vensterdorpel	Asbestmateriaal	Zorgvuldig beheren

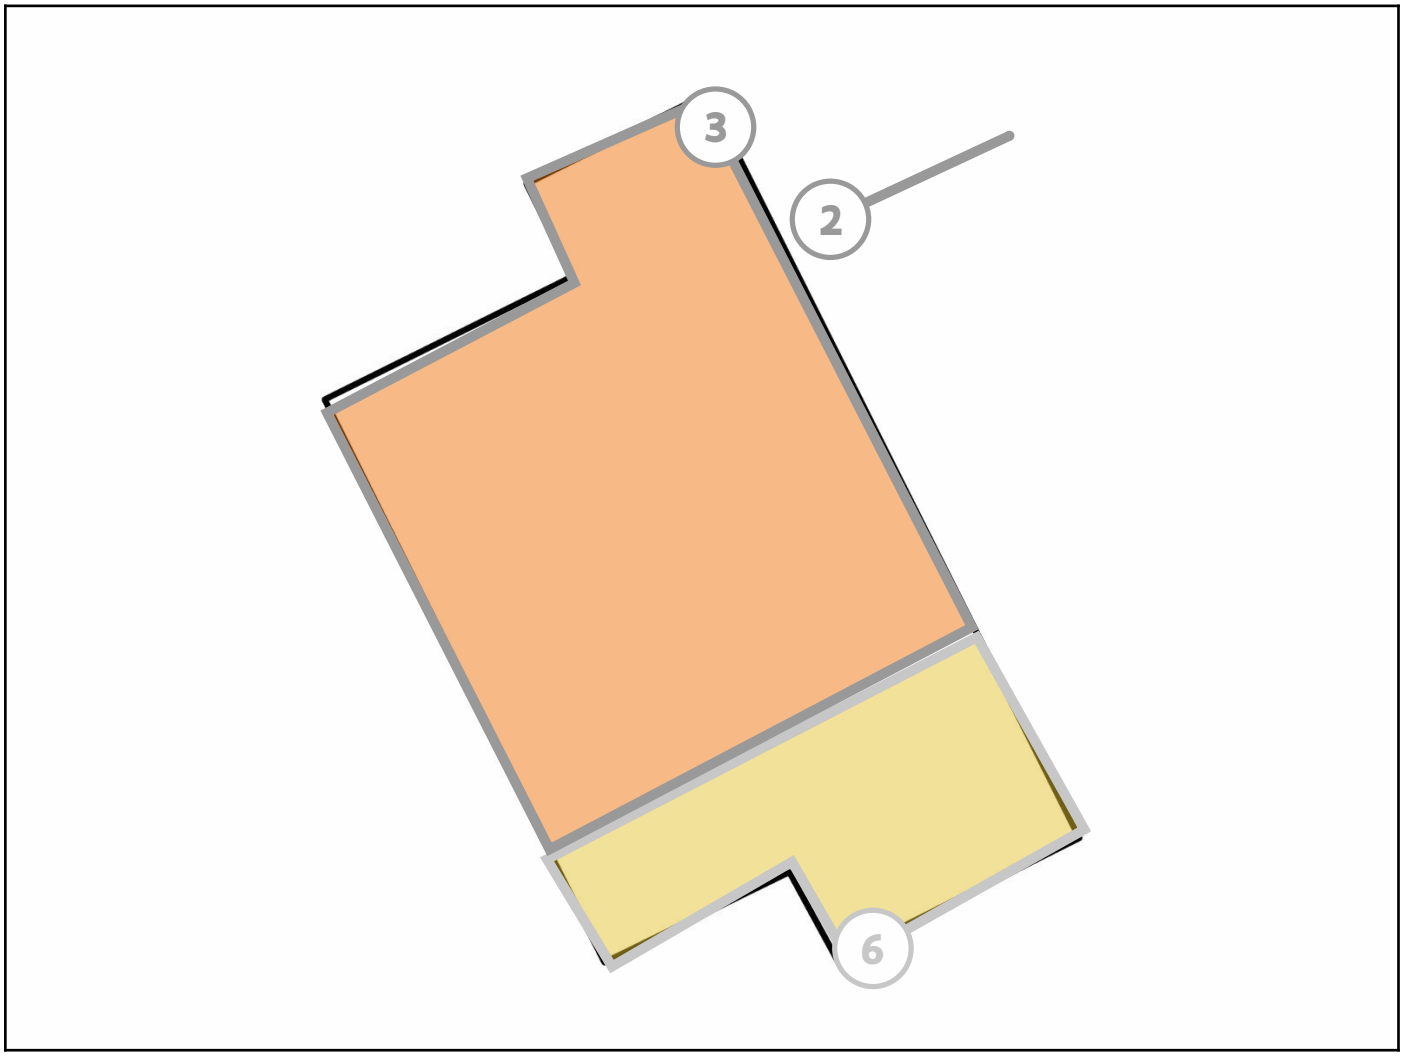
Plan 1.4: Hoofdgebouw plan

Beschrijving	Type	Actie
2. Leien sierboog	Asbestmateriaal	Verwijderen
3. Leien dakbedekking woning	Asbestmateriaal	Verwijderen
6. Roofing dakbedekking	Asbestmateriaal	Zorgvuldig beheren

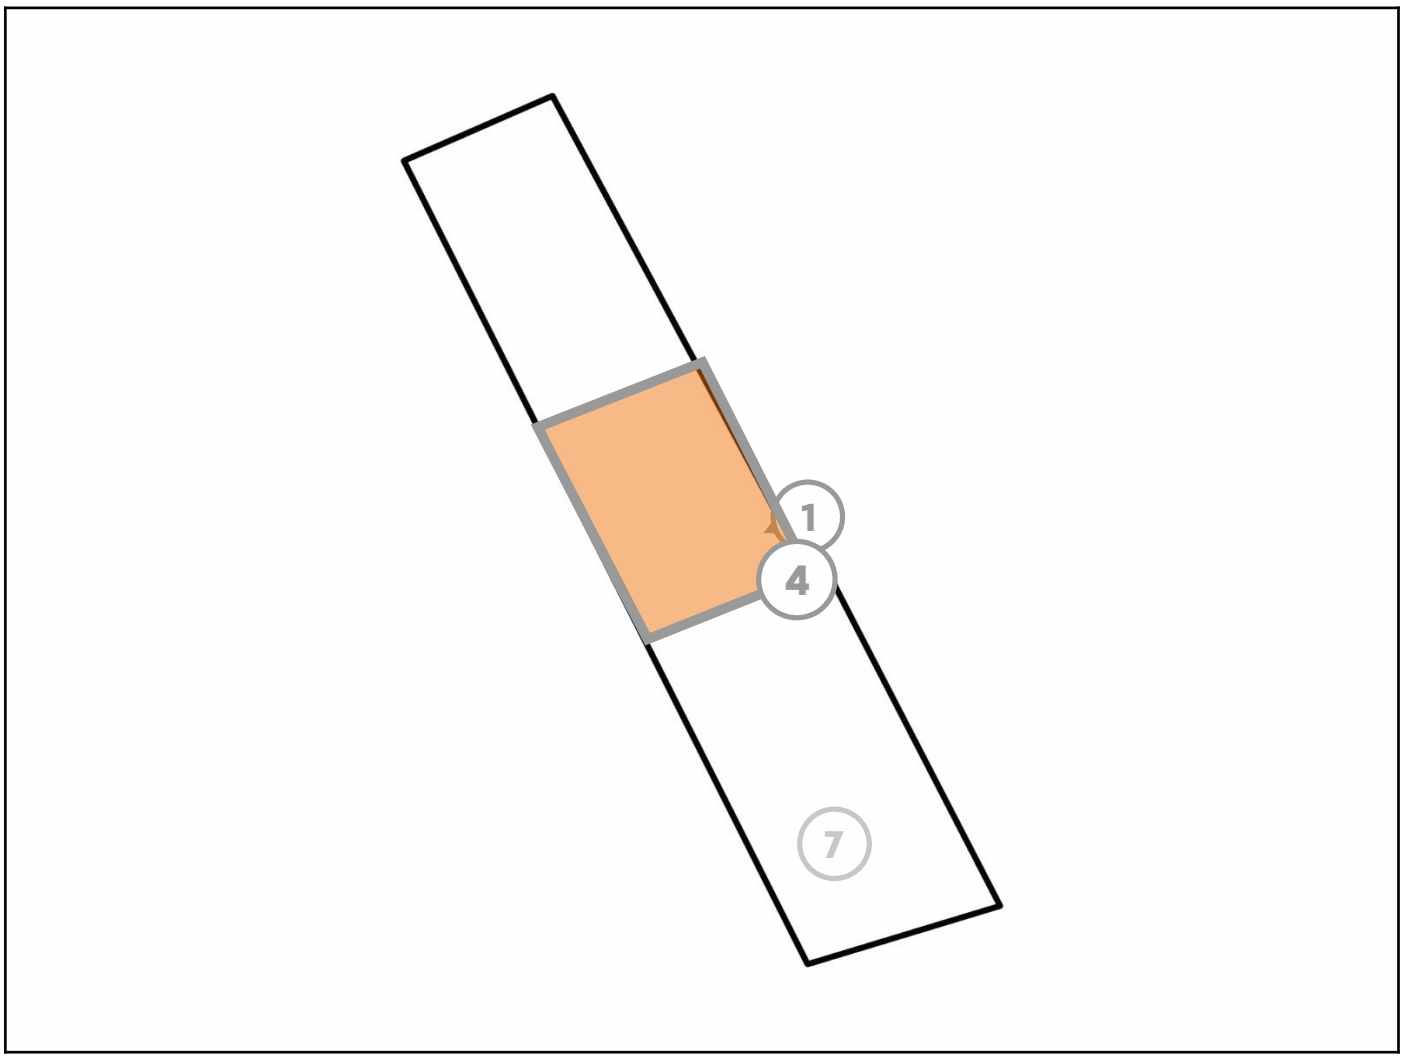
Plan 2.1: Bijgebouw plan

Beschrijving	Type	Actie
1. Plaat spoetnik duivenhok	Asbestmateriaal	Verwijderen
4. Golfplaten dak	Asbestmateriaal	Verwijderen
7. afwerking plafond paardenstal	Asbestmateriaal	Zorgvuldig beheren

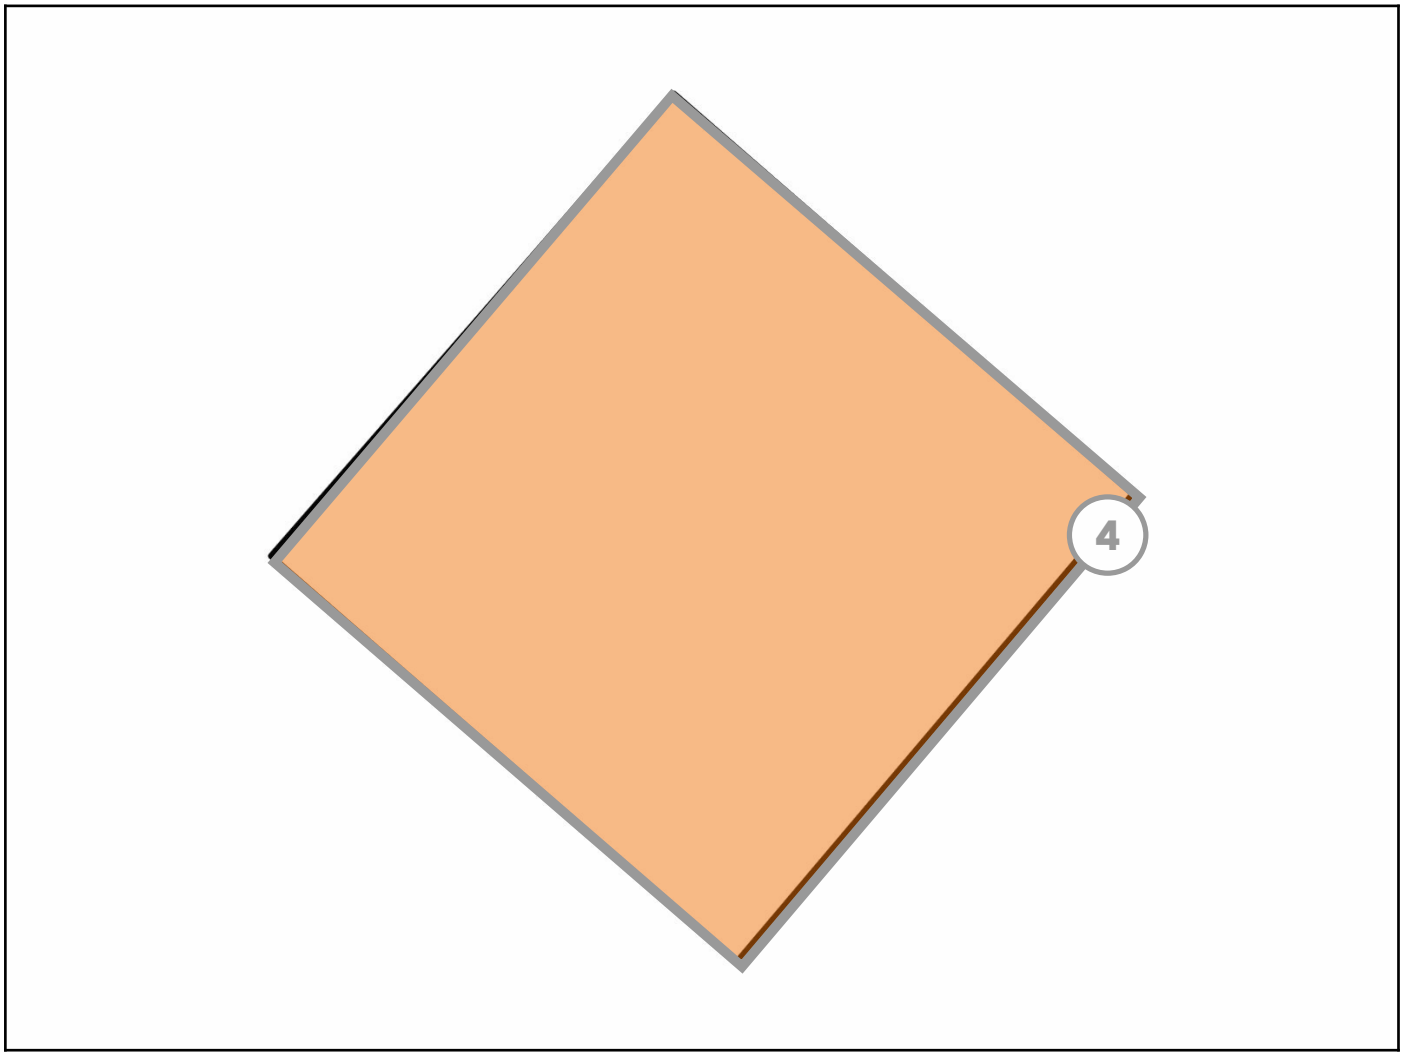
Plan 4.1: Bijgebouw plan

Beschrijving	Type	Actie
4. Golfplaten dak	Asbestmateriaal	Verwijderen

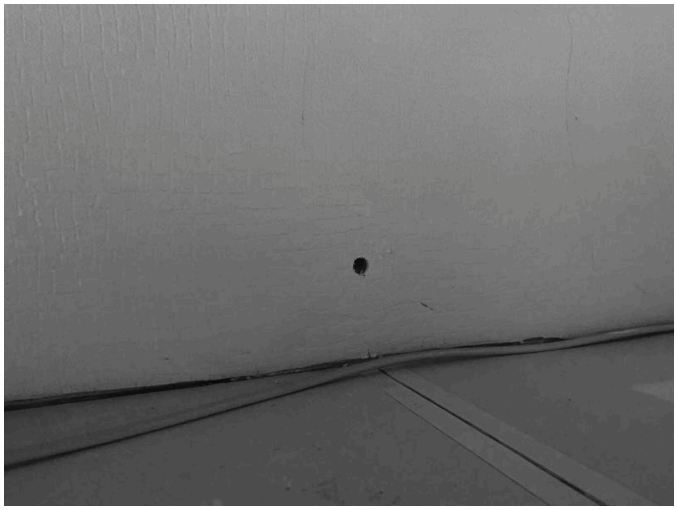
Fiche 12: Mengstaal pleisterwerk Muren

Geen asbest

#	Type	Referentie	Resultaat
12.1	Mengmonster	M20626	Geen asbest
