Asbestinventarisattest

Oude Leuvensestraat 47/4, 3300 Tienen

Attestnummer : **20250611-000350.000**
Uitgegeven op : **11.06.2025**
Geldig tot : **11.06.2035**

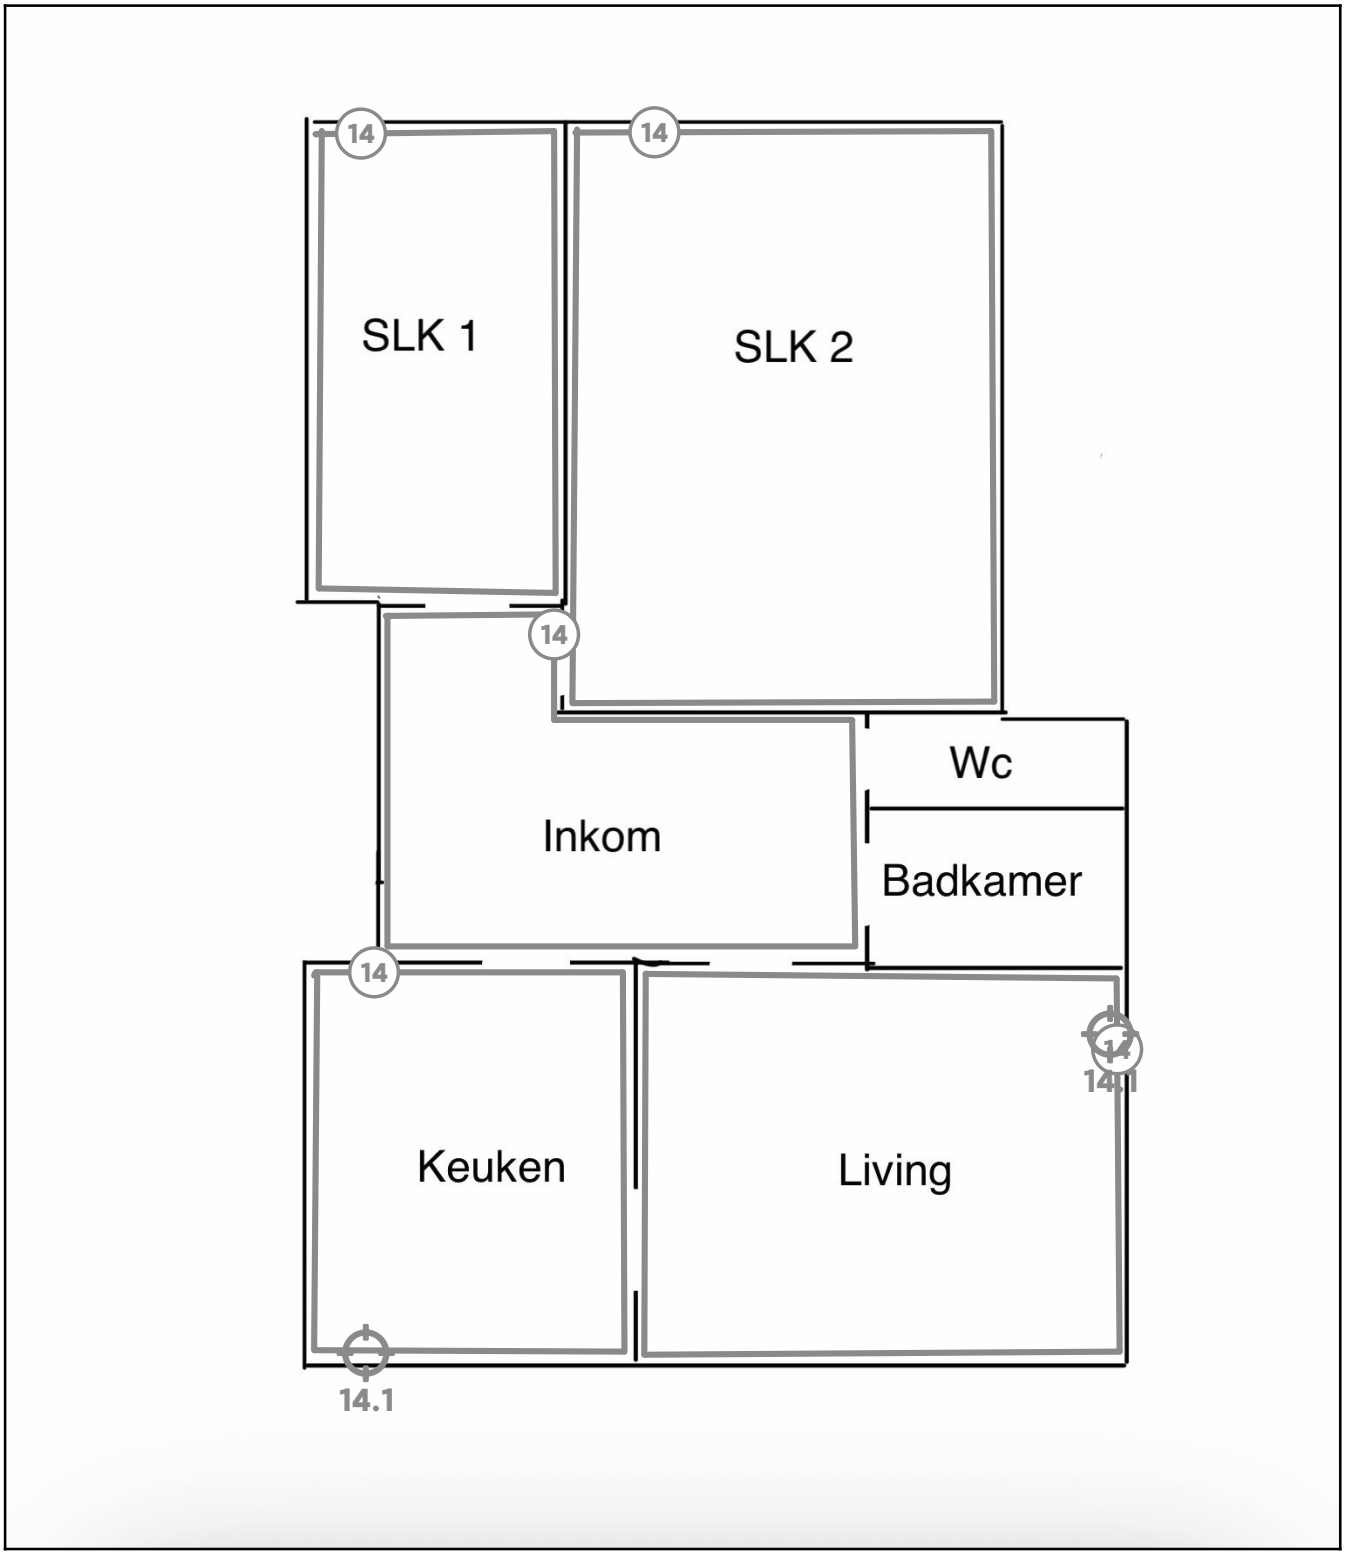
Plan 1.1: App tweede verdieping

14. Pleisterwerk wanden	Geen asbest	-
14.1 Code: M01	Mengmonster	-

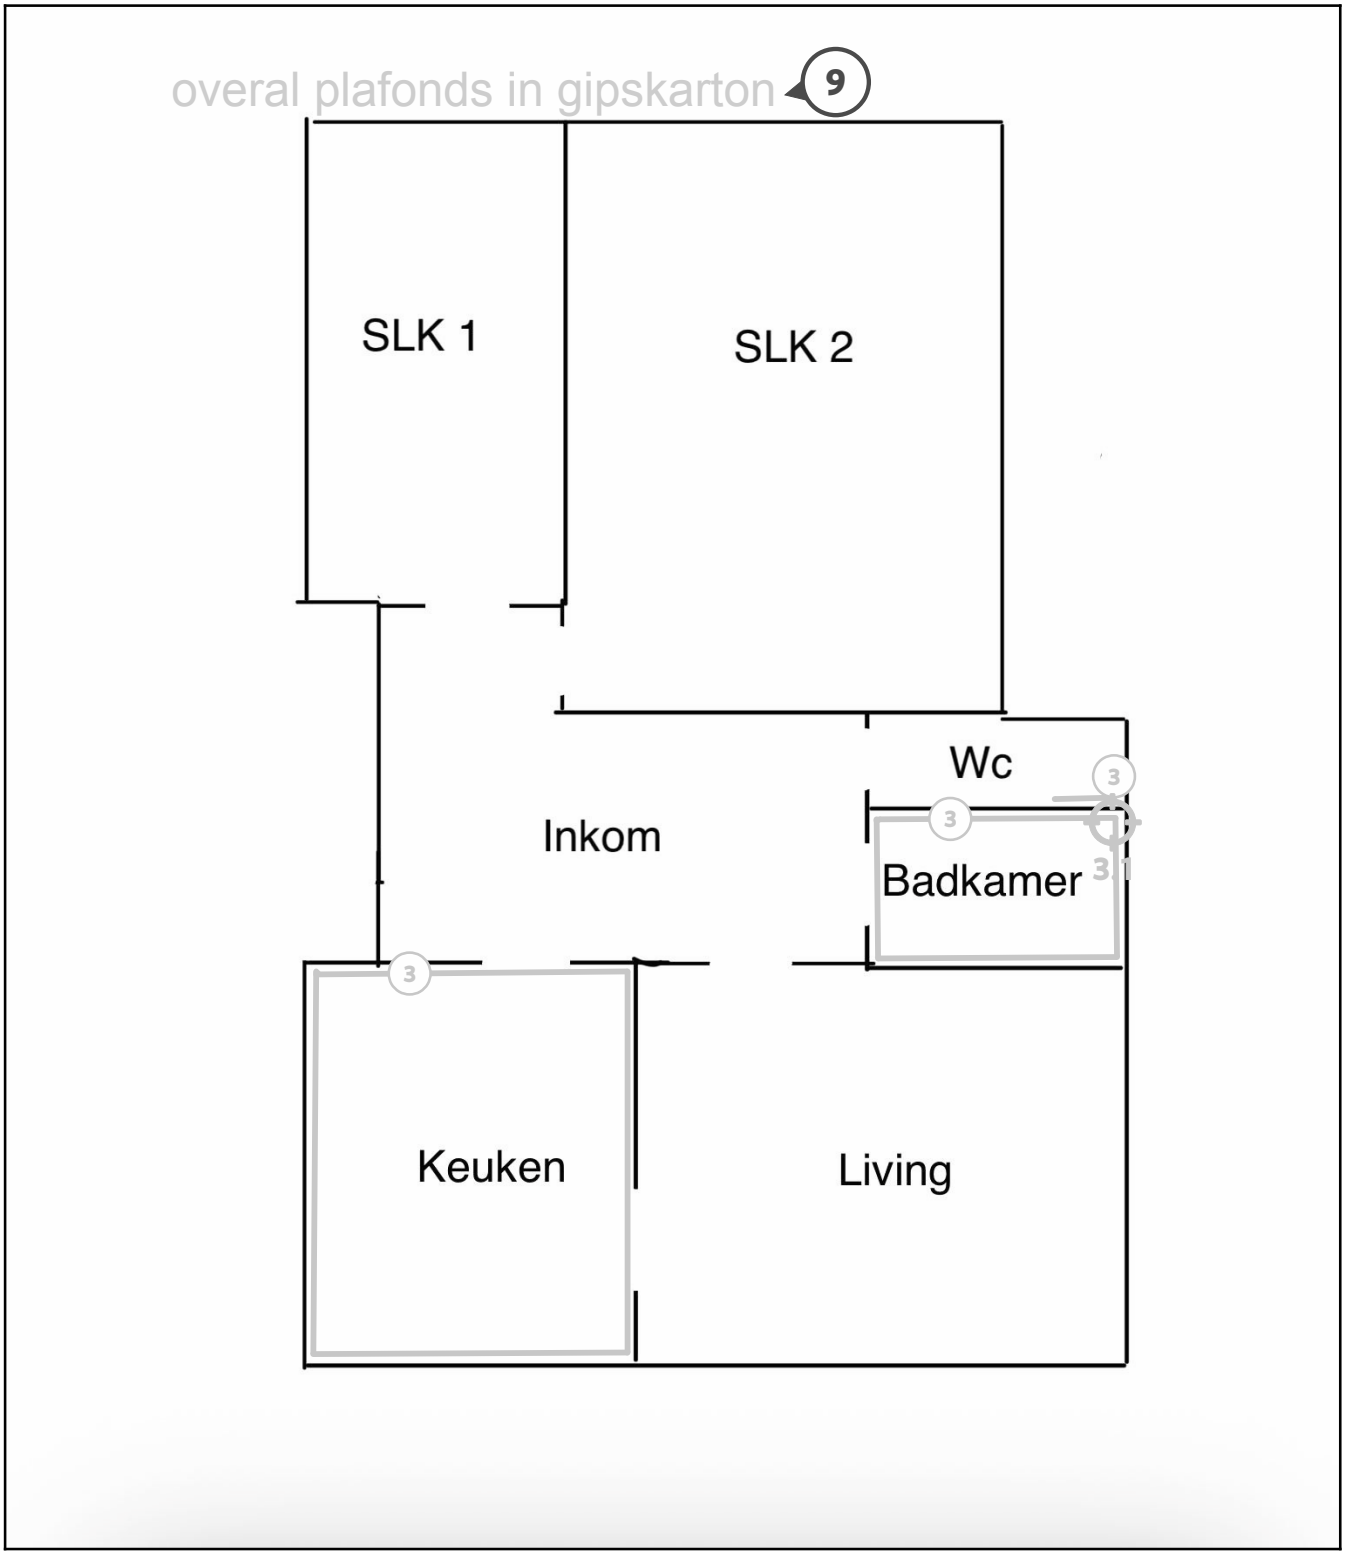
Plan 1.2: App tweede verdieping

3. Cementplaat	Asbestmateriaal	Zorgvuldig beheren
3.1 Code: M02	Puntmonster	-
9. Plafondafwerking in gipskarton/hout/pvc	Advies	-

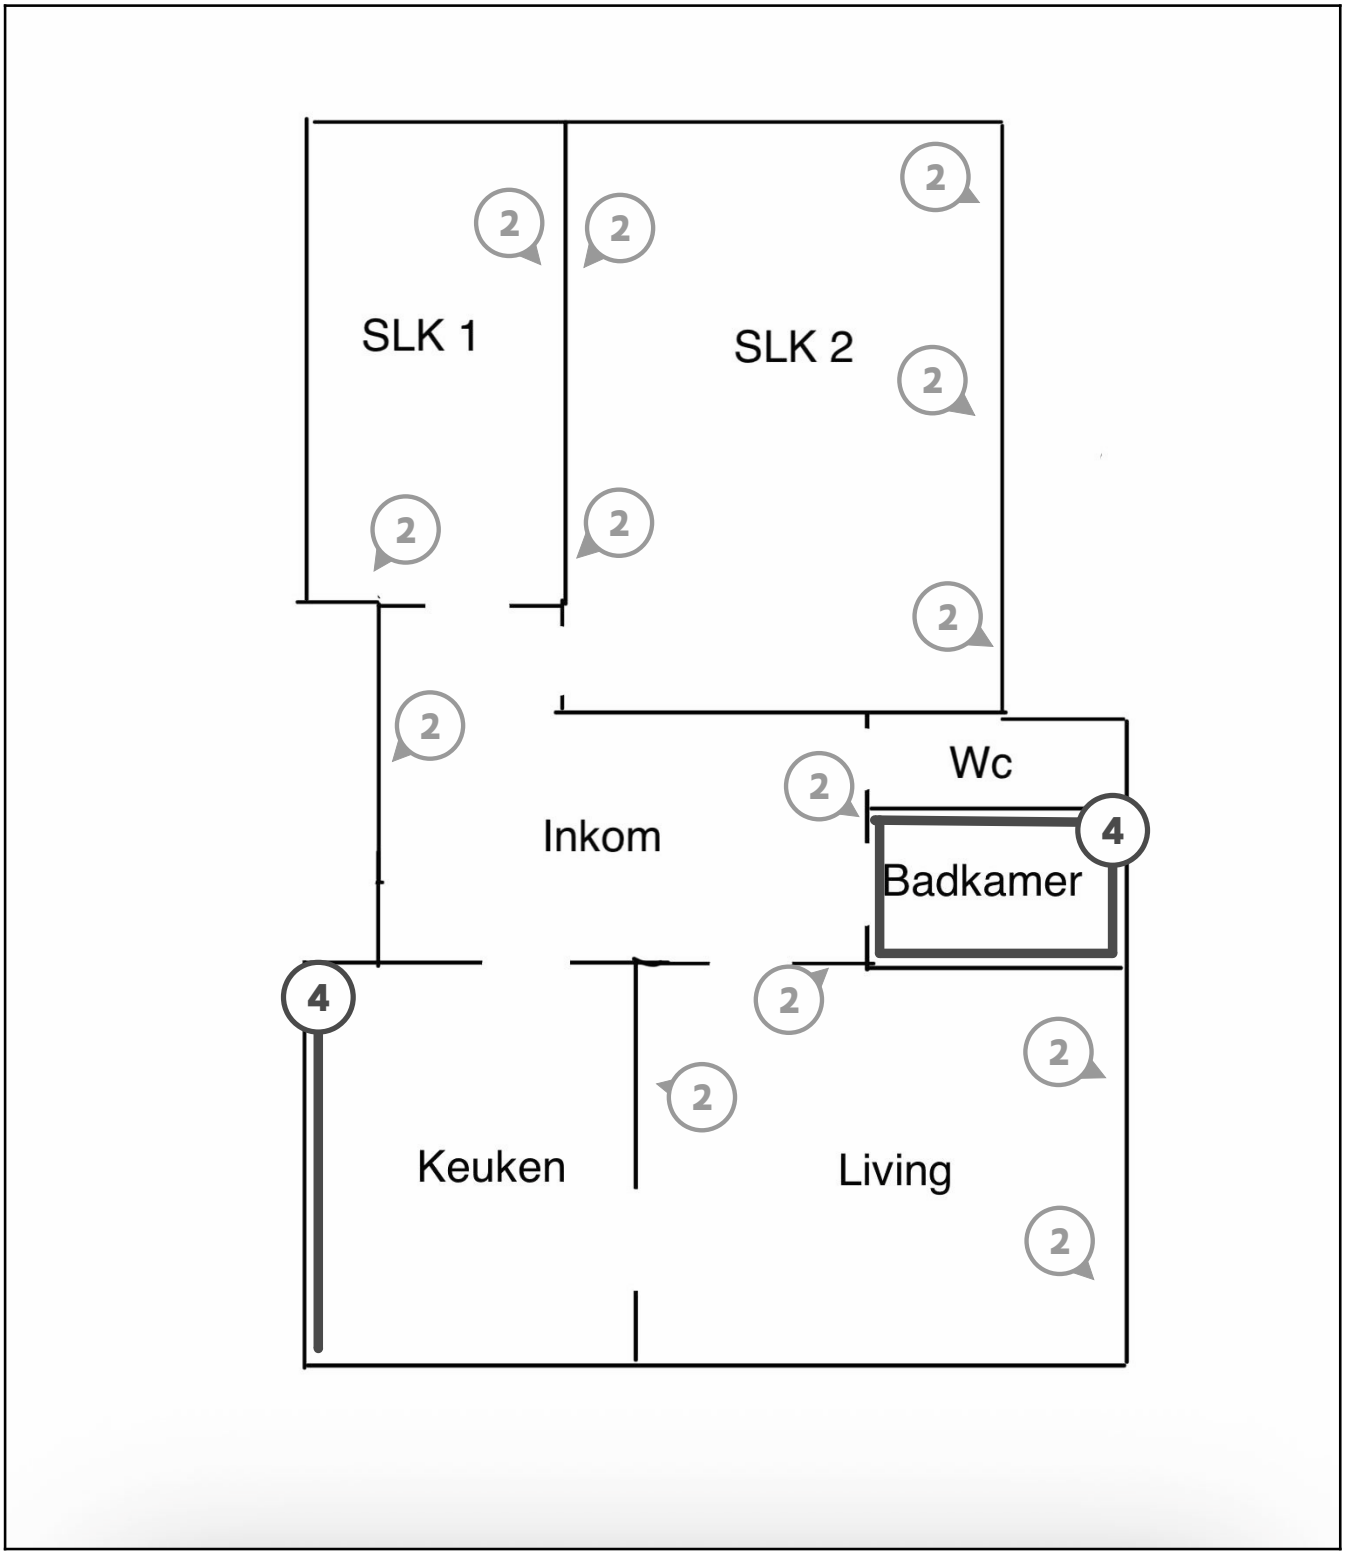
Plan 1.3: App tweede verdieping

2. Bakeliet - Stopcontacten & schakelaars (binnen)	Asbestmateriaal	Verwijderen
4. Tegellijm achter wandtegels & plinten	Advies	-

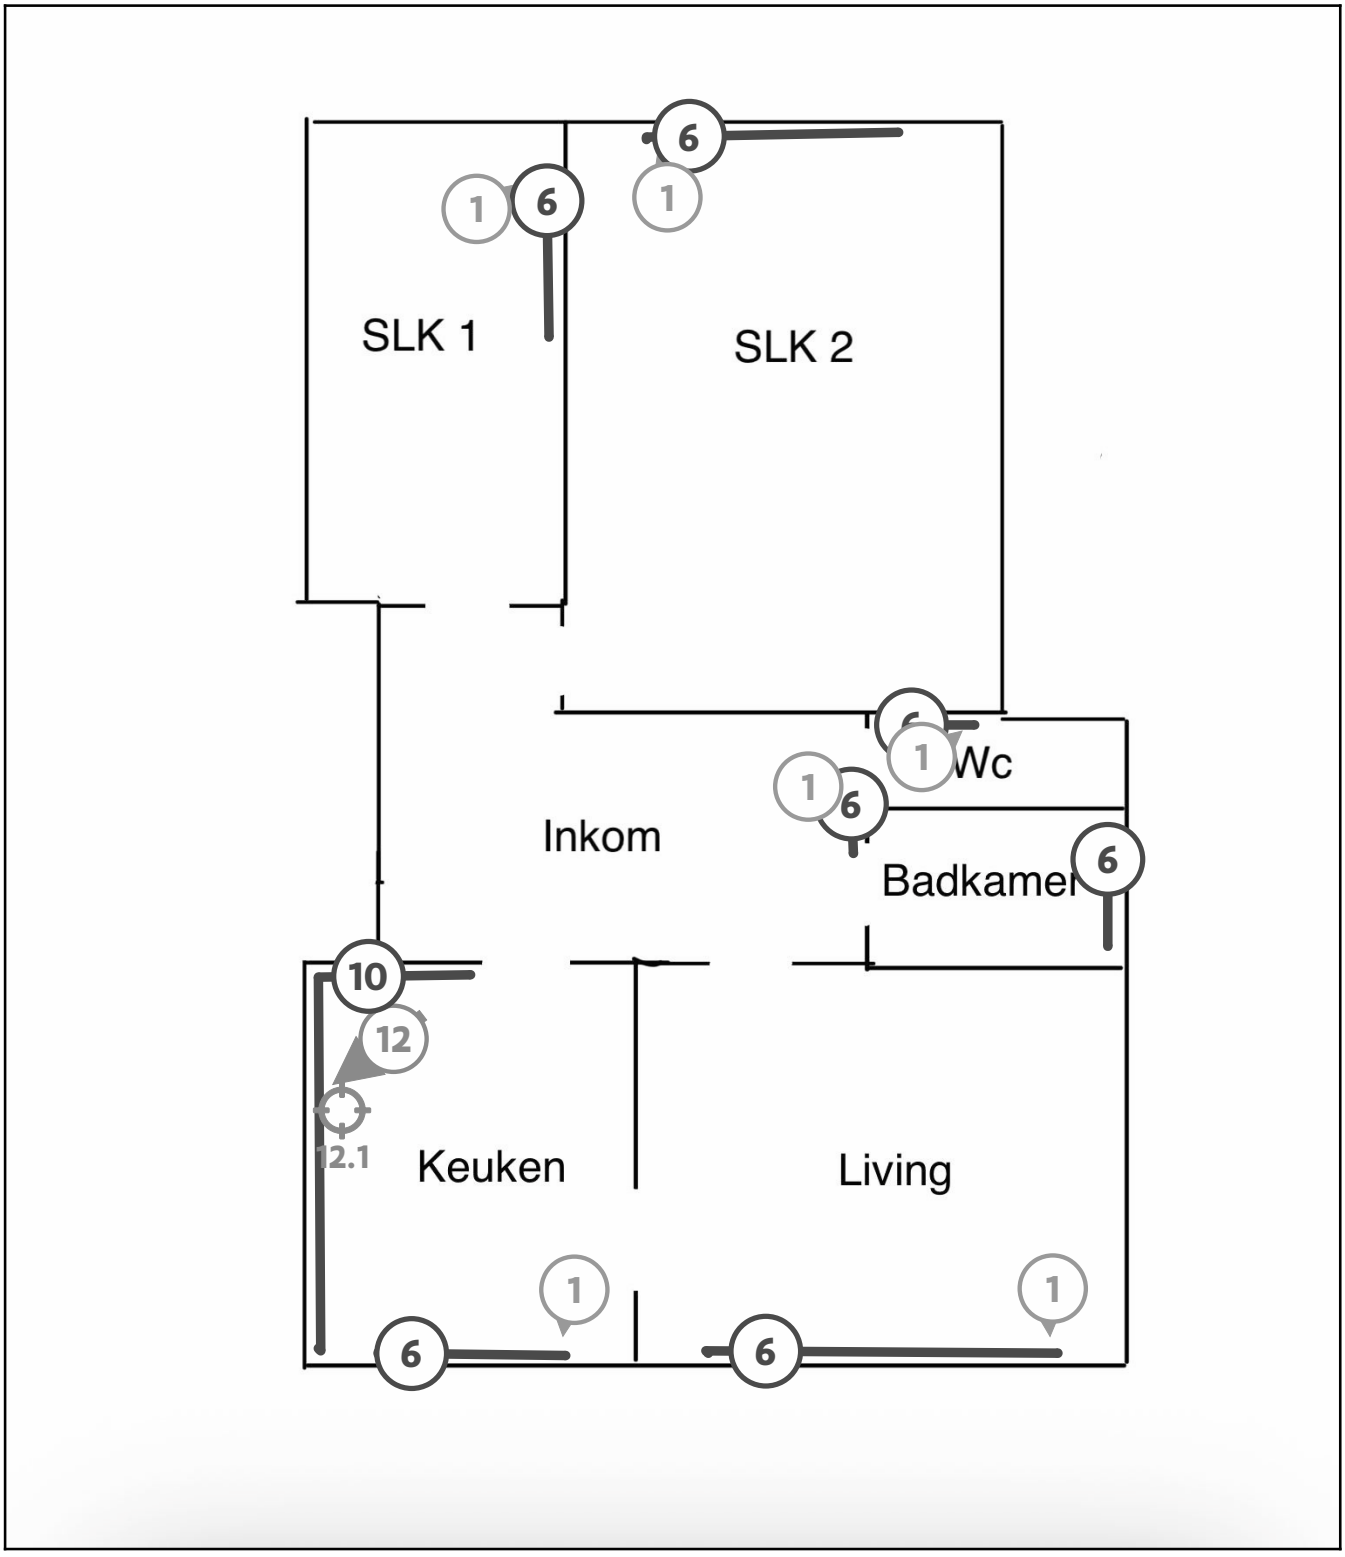
Plan 1.4: App tweede verdieping

1. Radiatoren - Knoppen	Asbestmateriaal	Verwijderen
6. Radiatoren - Dichtingen	Advies	-
10. Inbouwkasten	Advies	-
12. Ontdreuningsplaat/anti-dreunplaat onder spoelbak	Geen asbest	-
12.1 Code: M03	Puntmonster	-

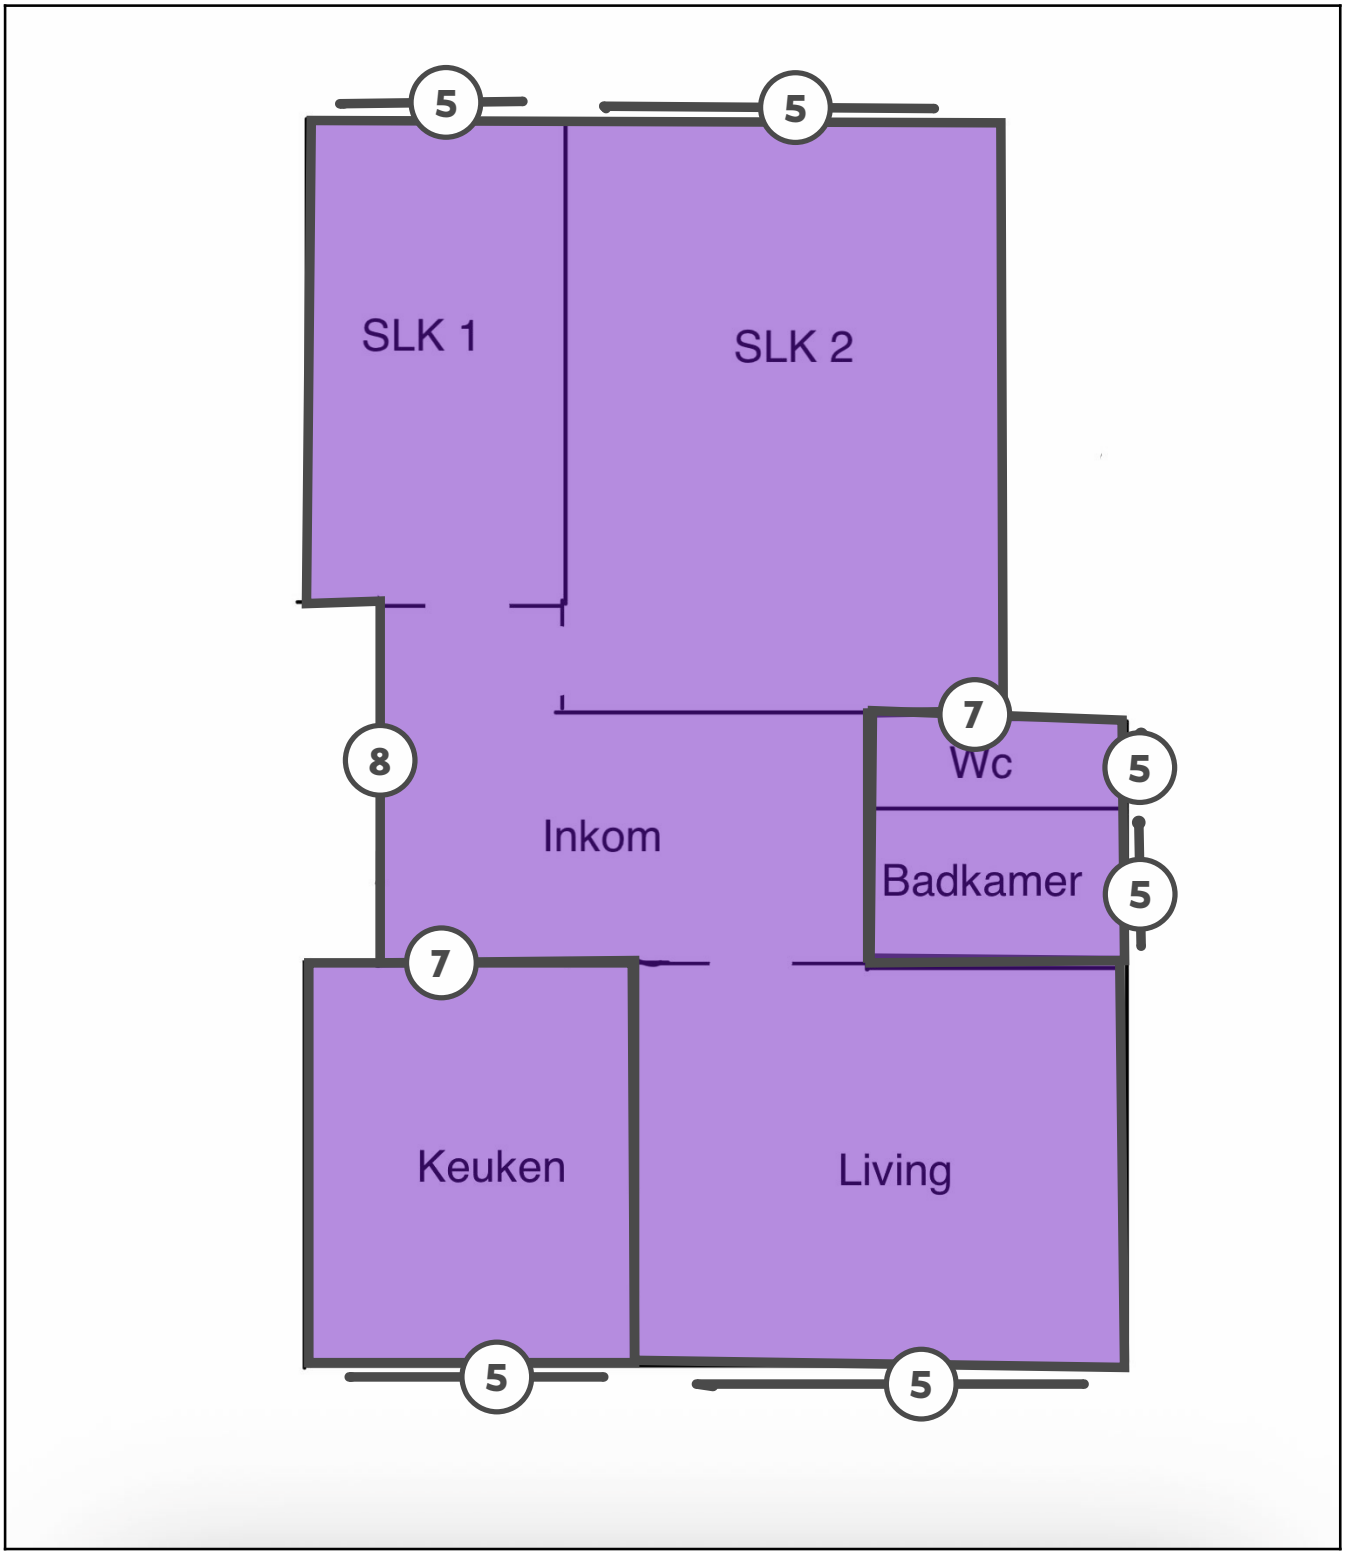
Plan 1.5: App tweede verdieping

5. Afkitting ramen	Advies	-
7. Tegellijm achter vloertegels en plinttegels	Advies	-
8. Vloerbekleding - Niet verdacht	Advies	-

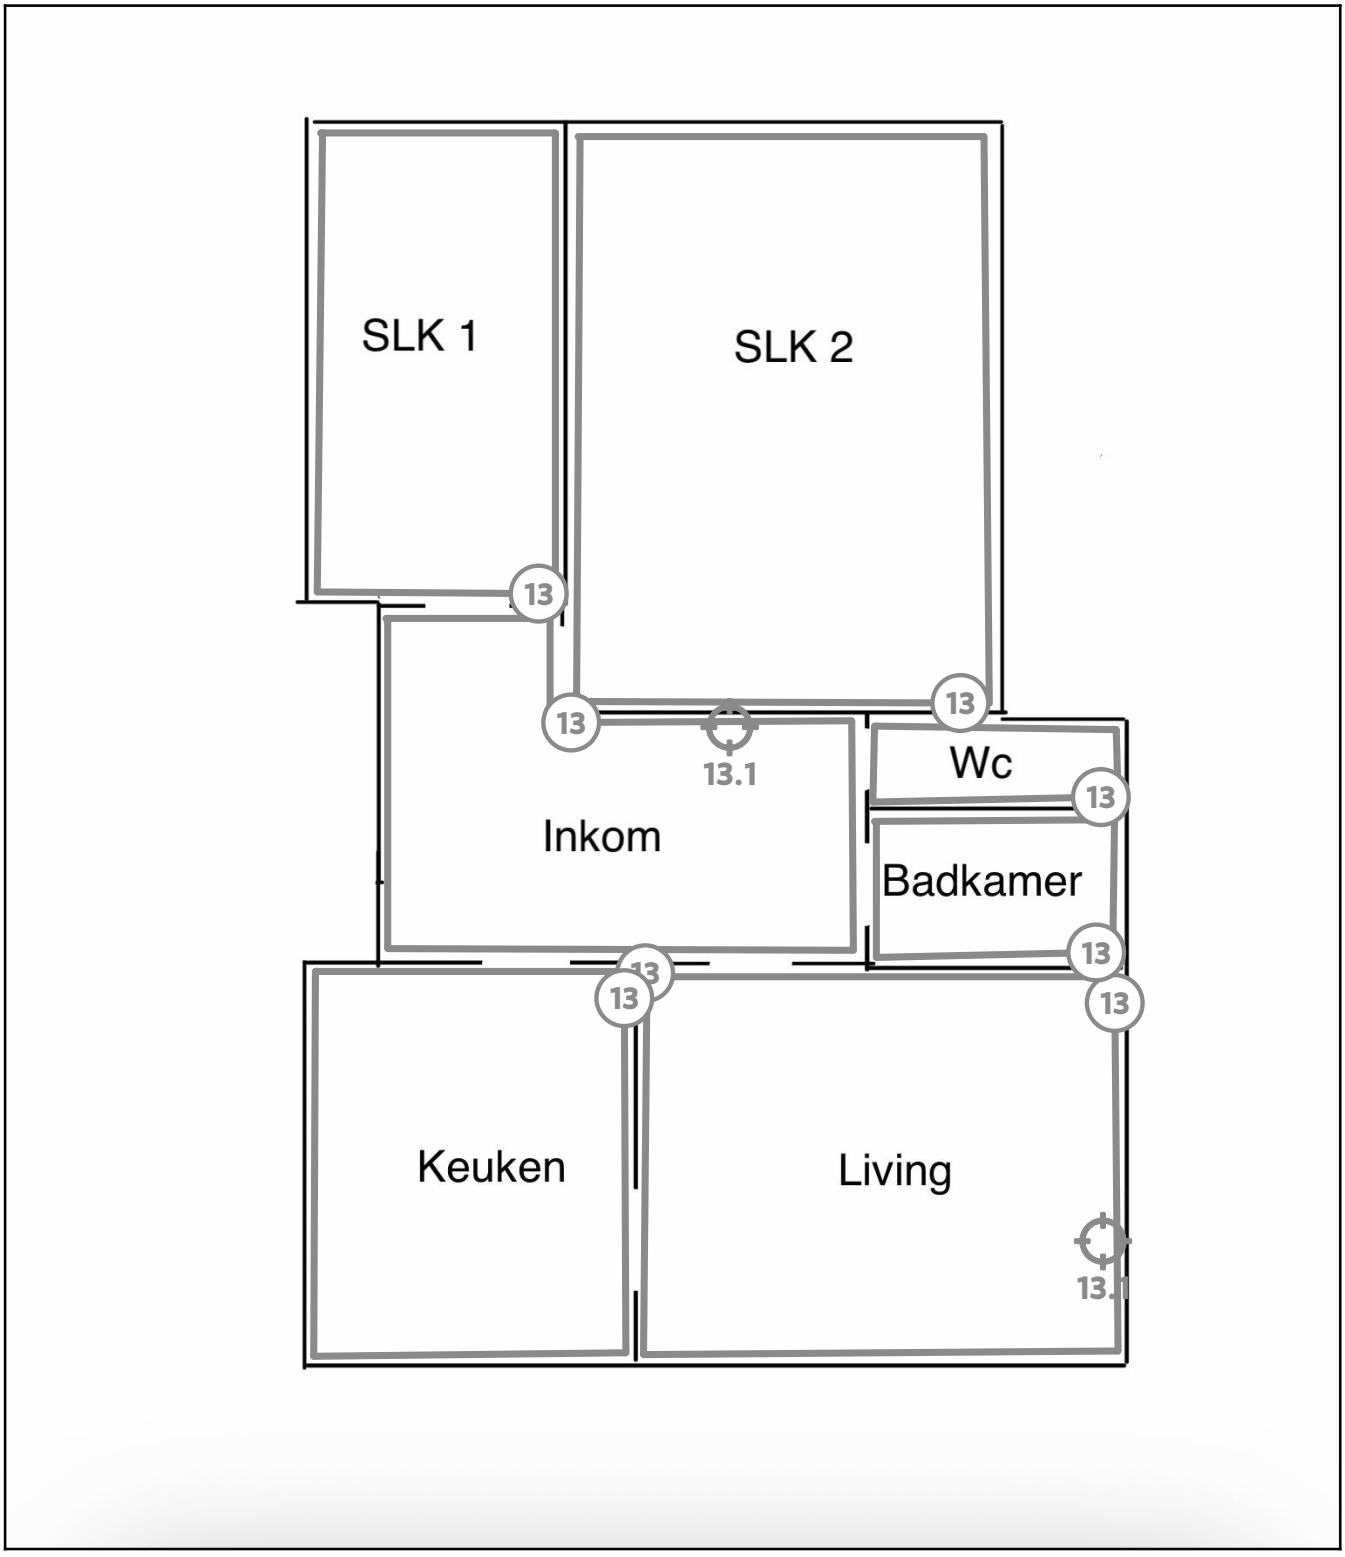
Plan 1.6: App tweede verdieping

13. Sierlijst plafond	Geen asbest	-
13.1 Code: M04	Mengmonster	-

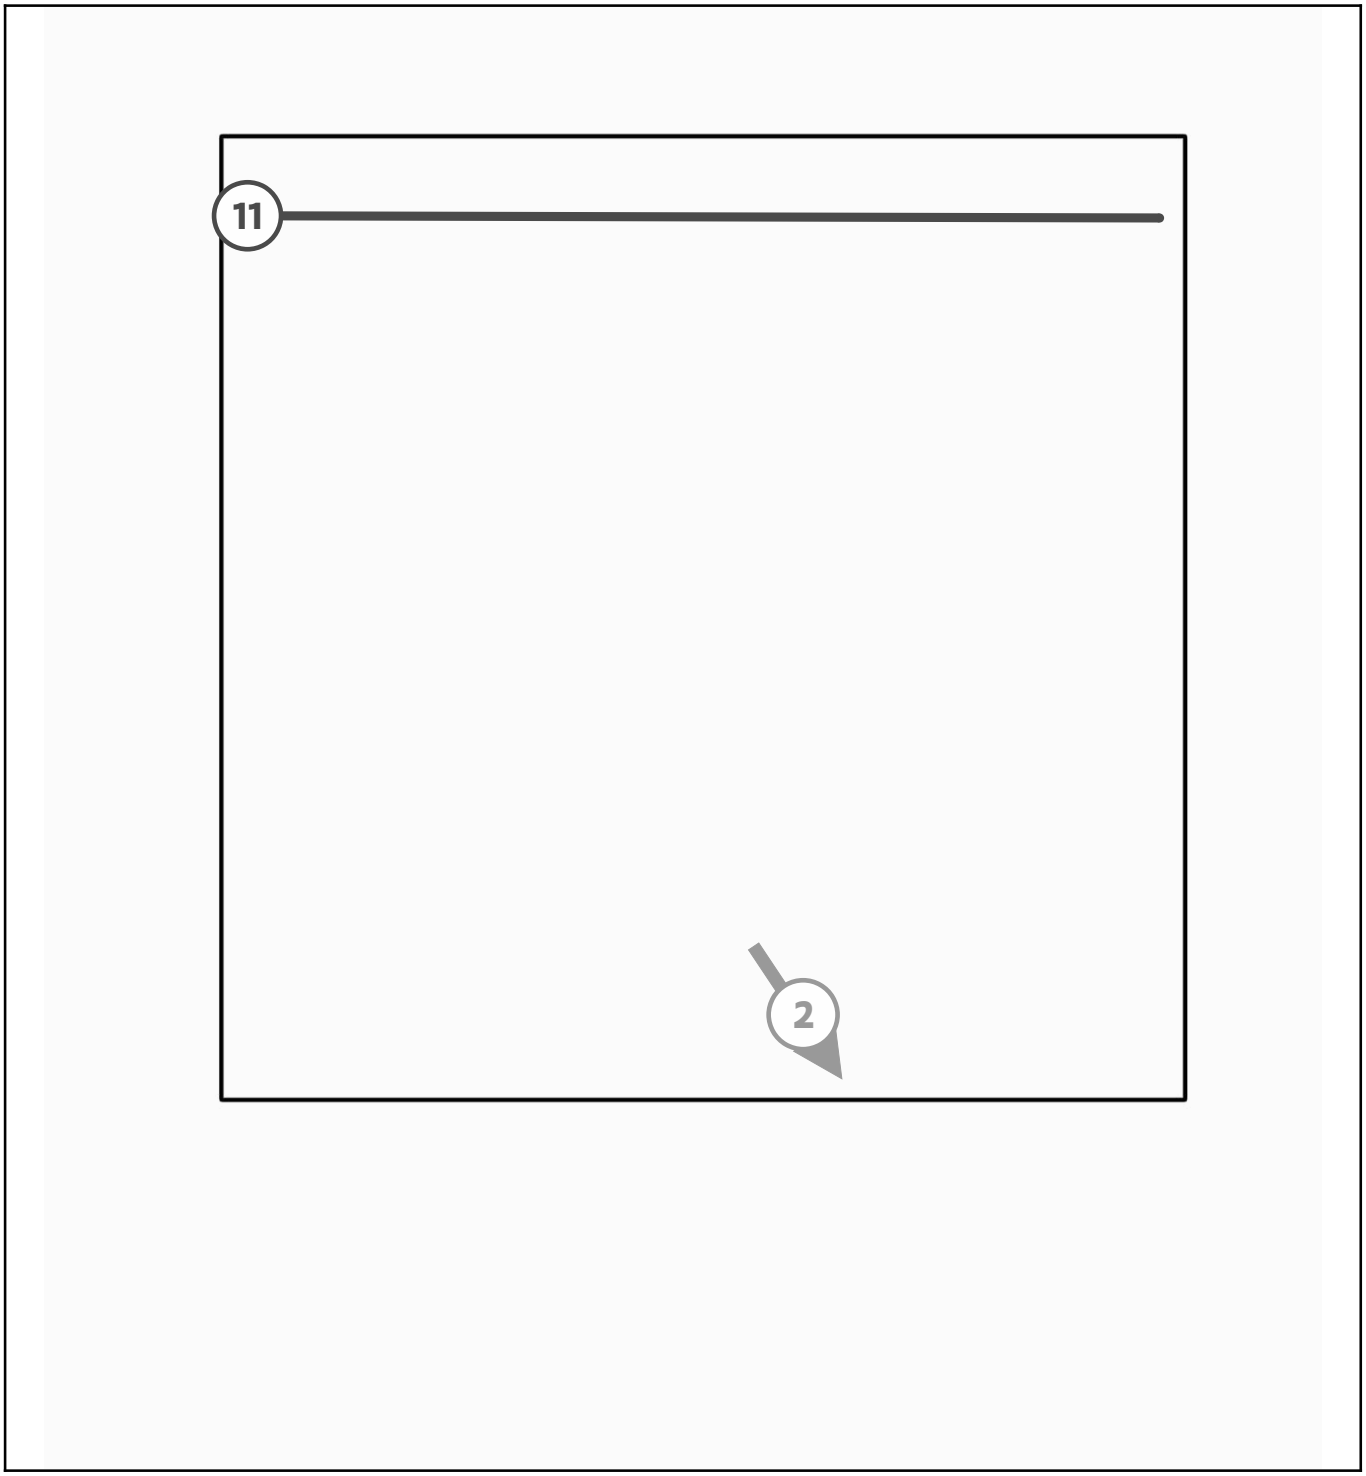
Plan 1.7: Kelder

Beschrijving	Type	Actie
2. Bakeliet - Stopcontacten & schakelaars (binnen)	Asbestmateriaal	Verwijderen

11. Leidingisolatie in de gemeenschappelijke delen	Advies	-

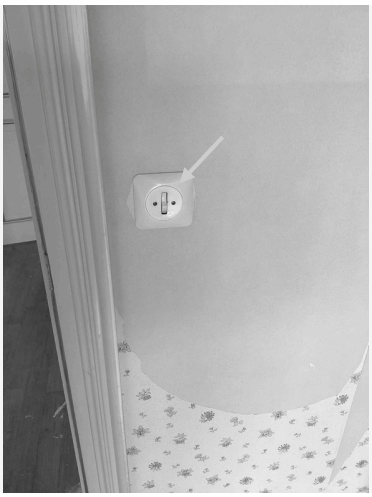
Fiche 2: Bakeliet - Stopcontacten & schakelaars (binnen)

Eindbeoordeling materiaalrisico	Verhoogd materiaalrisico en/of verhoogde kans op vezelvrijgave

Gebondenheid	Categorie 1: hechtgebonden in oorsprong
Asbestsoort (vezeltype)	Crocidoliet aanwezig
Asbestconcentratie	Laag (< 50%)
Afschermingsgraad van het gehele materiaal	Geheel of deels (ook) vrij aan de binnenlucht
Toestand van het materiaal	Licht beschadigd, licht verweerd. Intact calciumsilicaatmateriaal of categorie III 'gebondenheid'

Verwijderen

- Zorg voor een veilig beheer. Vermijd het beschadigen van het asbestmateriaal. Controleer de toestand jaarlijks op wijzigingen.
- Voer bijkomende staalname(s) uit.

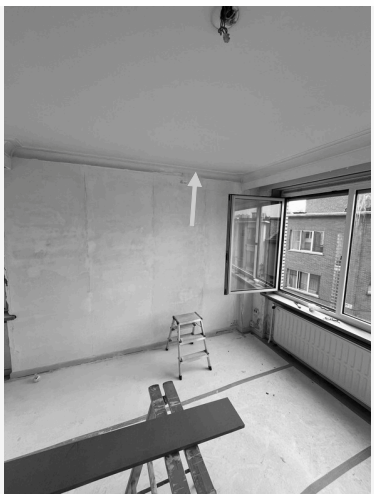
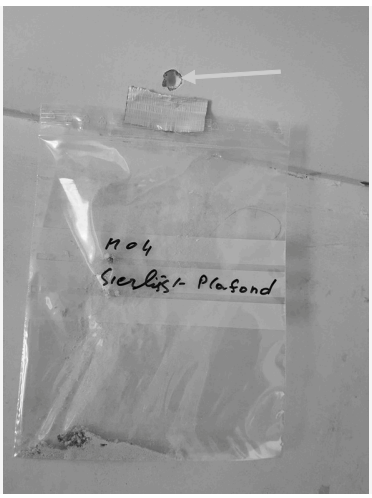
Fiche 13: Sierlijst plafond

Geen asbest

#	Type	Referentie	Resultaat
13.1	Mengmonster	M04	Geen asbest
