Asbestinventarisattest

Oplintersesteenweg 460, 3300 Tienen

Asbestveilig (maar niet asbestvrij)

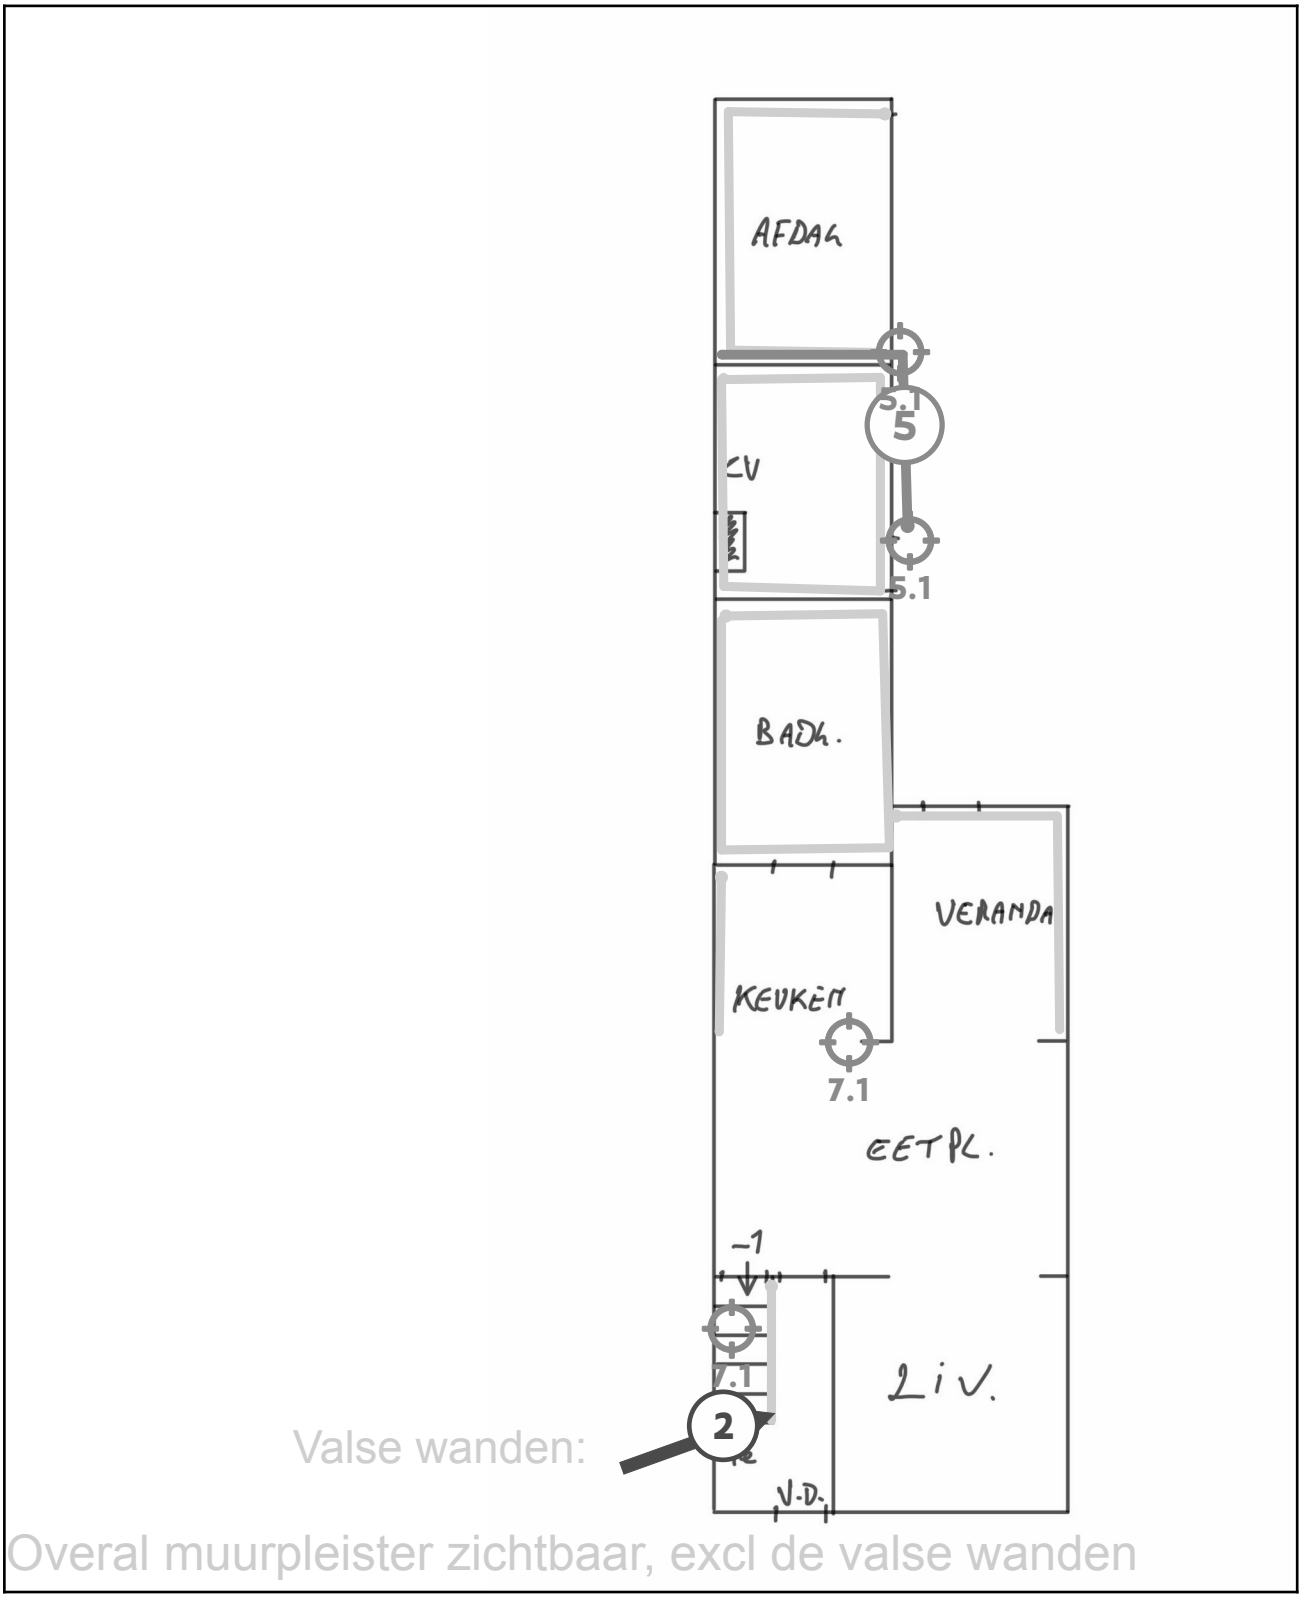
Plan 1.3: Gelijkvloers

2. Ruimte achter valse wanden (geen pleisterwerk zichtbaar)	Advies	-
5. Muurcementering tegen buitengevel	Geen asbest	-
5.1 Code: 7	Mengmonster	-
7. Pleisterwerk muur	Geen asbest	-
7.1 Code: 1	Mengmonster	-

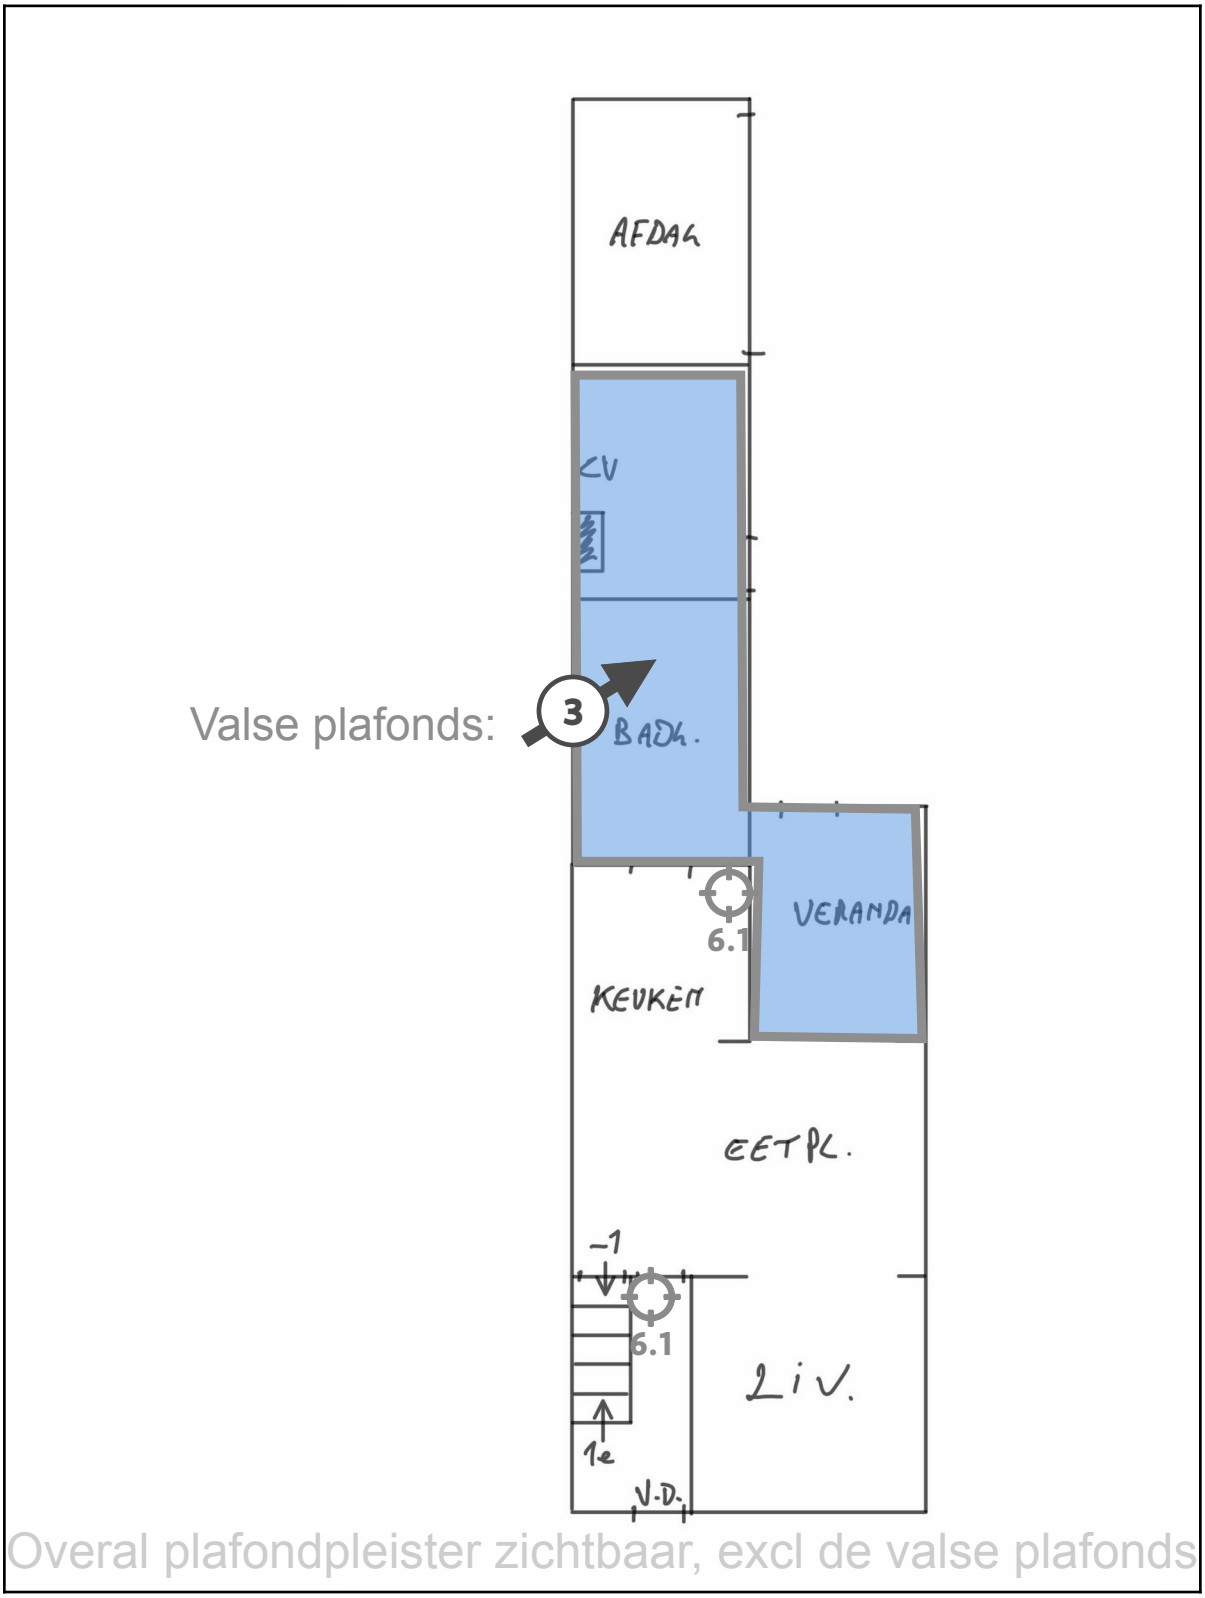
Plan 1.4: Gelijkvloers

3. Ruimte achter valse plafonds (geen pleisterwerk zichtbaar)	Advies	-
6. Pleisterwerk plafond	Geen asbest	-
6.1 Code: 2	Mengmonster	-

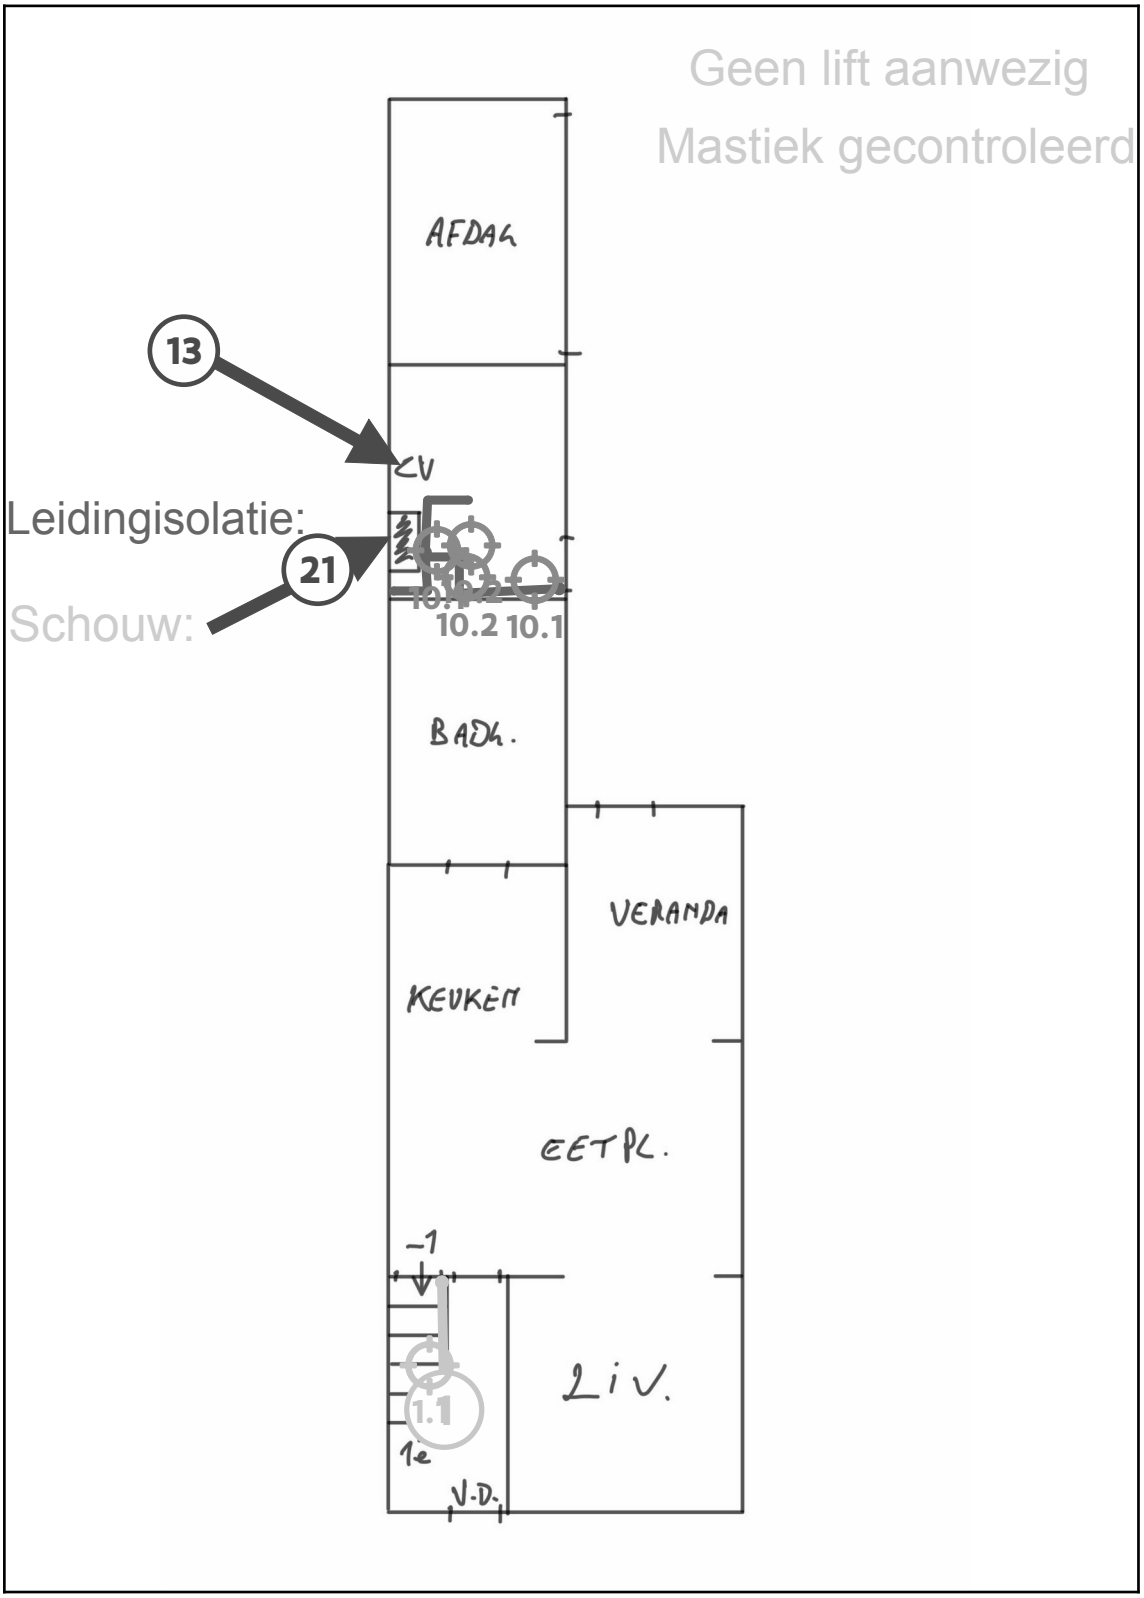
Plan 1.5: Gelijkvloers

1. Menuiserite wandplaten aan keldertrap	Asbestmateriaal	Zorgvuldig beheren
1.1 Code: 12	Puntmonster	-
10. Leidingisolatie buitenberging: verdacht bocht/recht (staalname)	Geen asbest	-
10.1 Code: 8	Mengmonster	-
10.2 Code: 9	Mengmonster	-
13. Chauffageketel niet verdacht	Overige ruimte of materiaal	-
15. Mastiek op- en rond schrijnwerk: niet verdacht (visueel vastgesteld)	Overige ruimte of materiaal	-
21. Open schouw op het dak	Overige ruimte of materiaal	-
25. Liftinfrastructuur (niet aanwezig)	Overige ruimte of materiaal	-

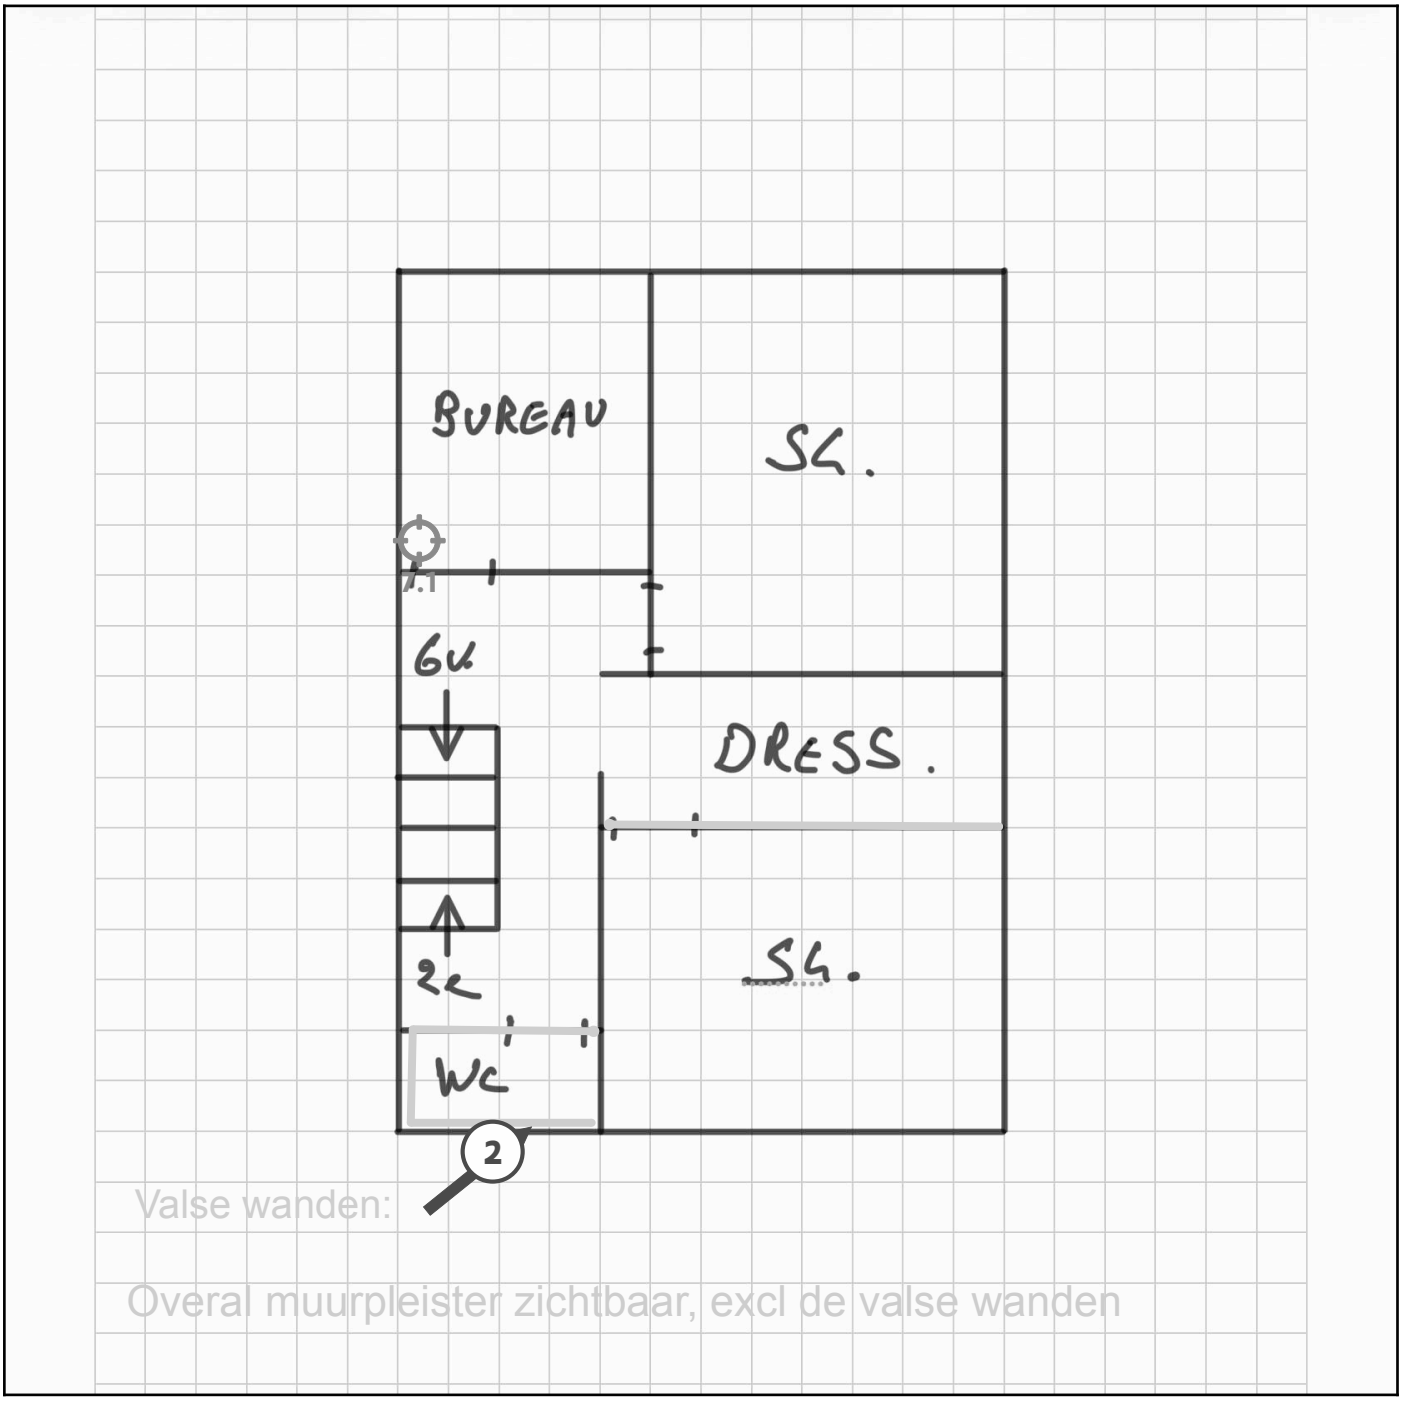
Plan 2.1: 1e verdiep

Beschrijving	Type	Actie
2. Ruimte achter valse wanden (geen pleisterwerk zichtbaar)	Advies	-
7. Pleisterwerk muur	Geen asbest	-

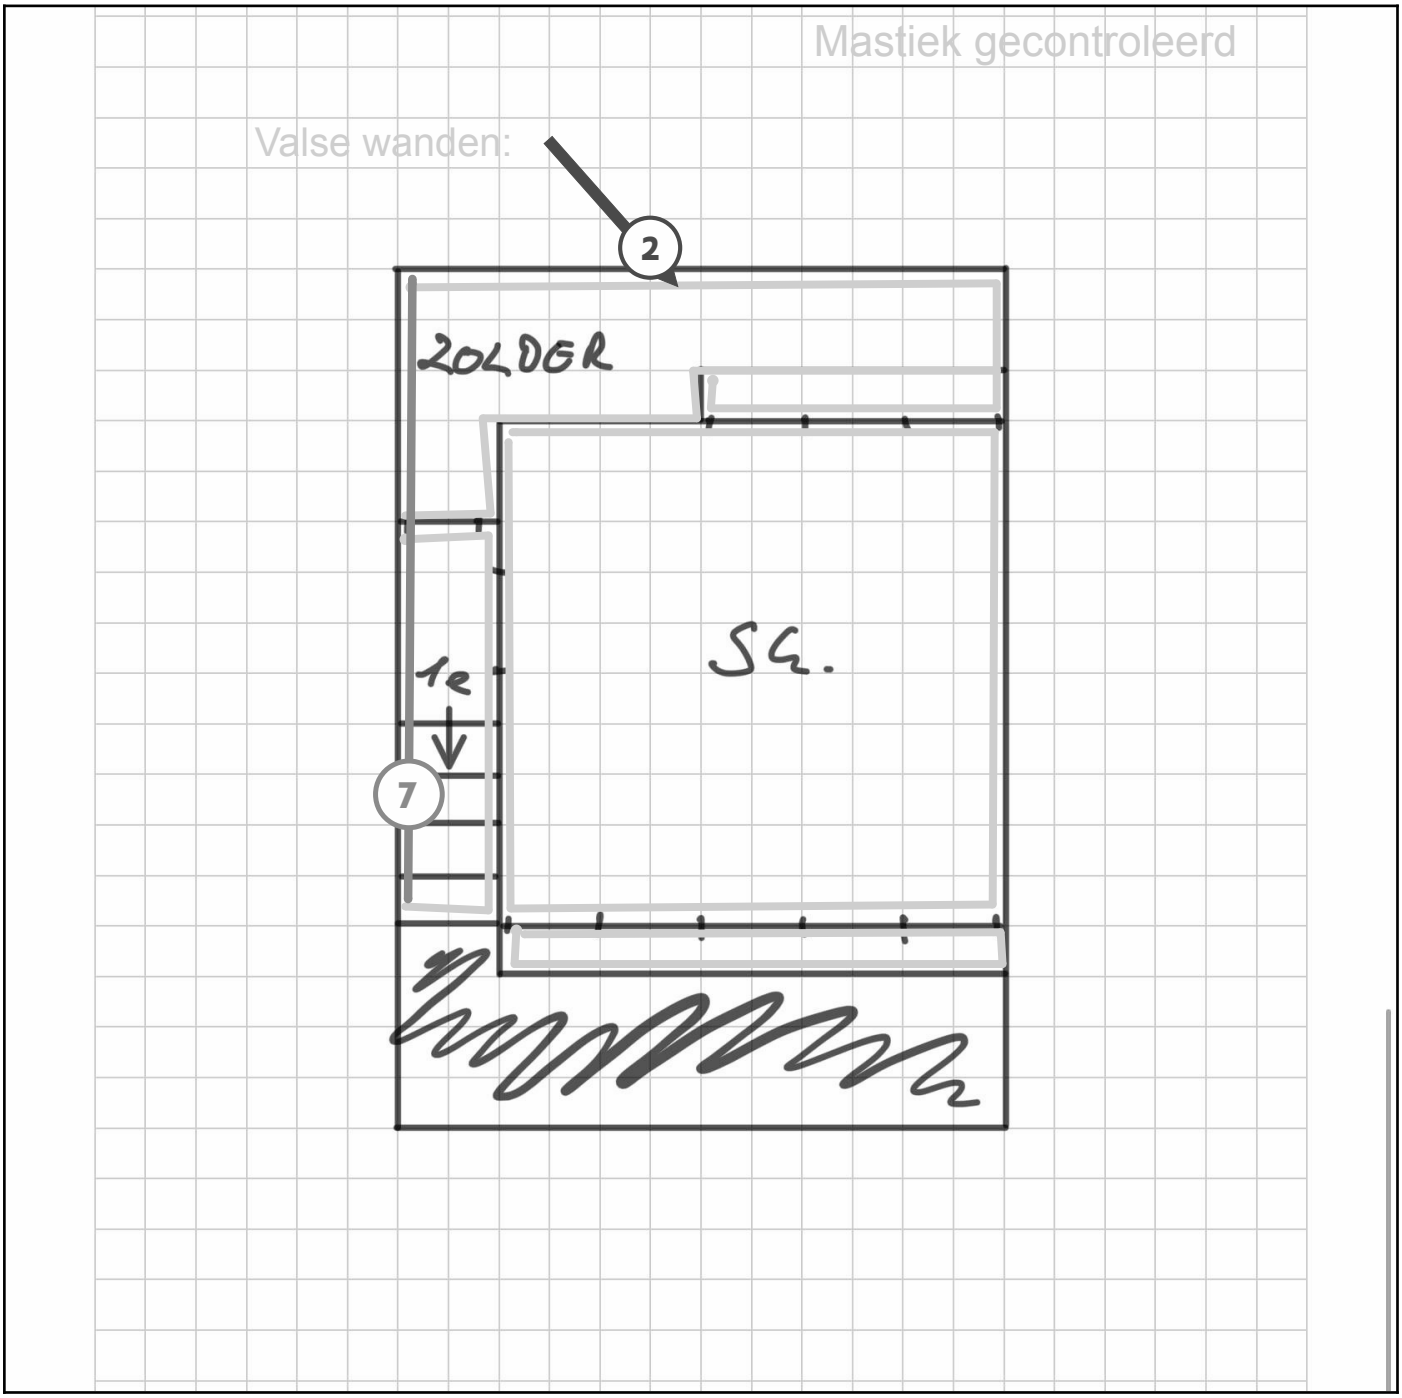
Plan 2.4: 2de verdiep en hoofddak

Beschrijving	Type	Actie
2. Ruimte achter valse wanden (geen pleisterwerk zichtbaar)	Advies	-
7. Pleisterwerk muur	Geen asbest	-

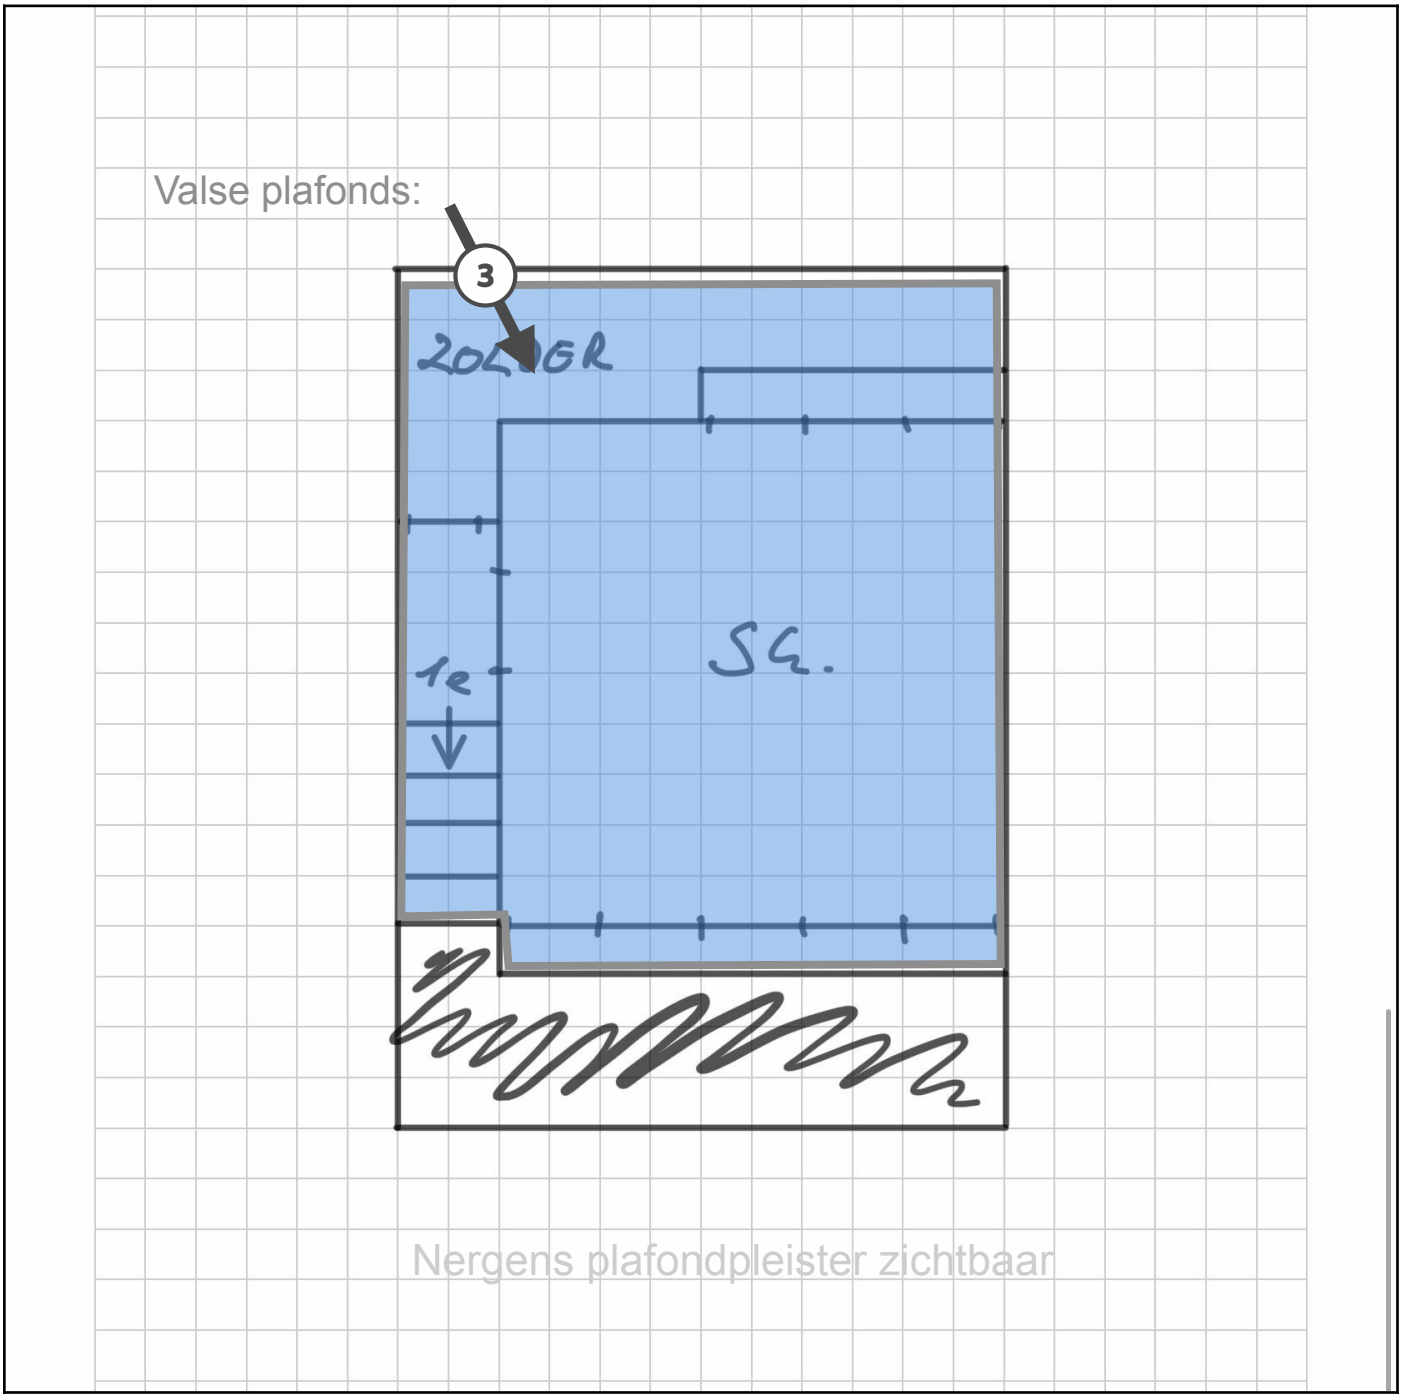
Plan 2.5: 2de verdiep en hoofddak

Beschrijving	Type	Actie
3. Ruimte achter valse plafonds (geen pleisterwerk zichtbaar)	Advies	-
6. Pleisterwerk plafond	Geen asbest	-

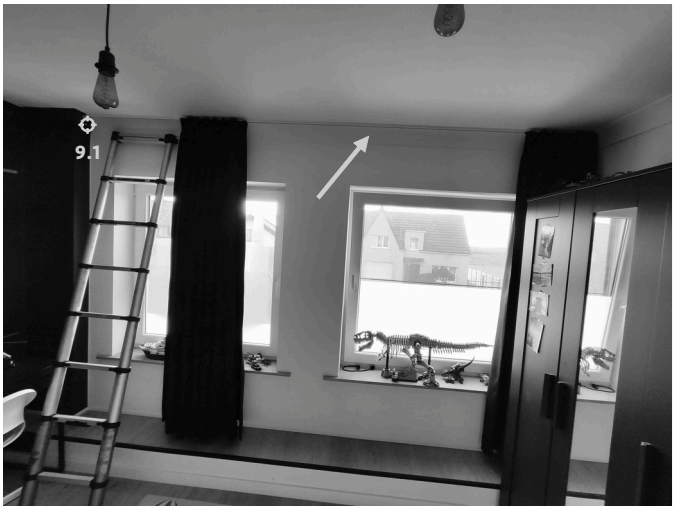
Fiche 9: Sierlijsten tegen plafonds

Geen asbest
