Asbestinventarisattest

Broekstraat 24, 1831 Machelen

Attestnummer : **20261018-000227.000**
Uitgegeven op : **18.10.2026**
Geldig tot : **18.10.2036**

Niet-asbestveilig

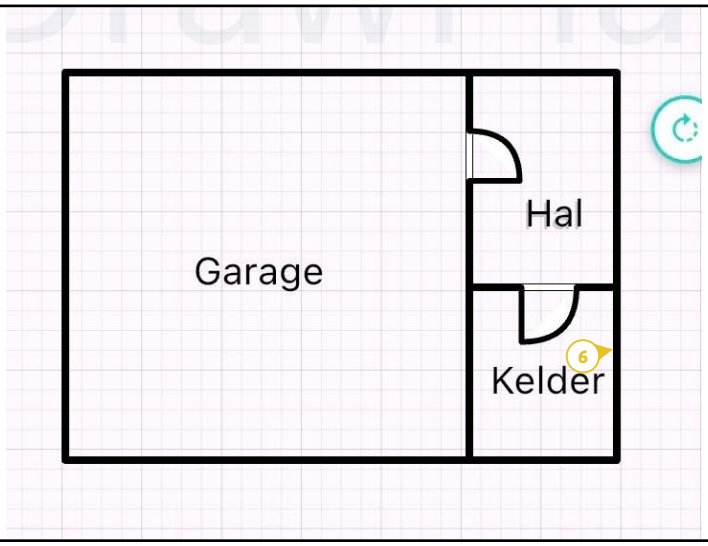
Plan 1.1: Plan kelder

Beschrijving	Type	Actie
6. Bakeliet toep.(schakelaars-stopcontact.-verdeeldozen-radiatorknoppen)	Asbestmateriaal	Zorgvuldig beheren

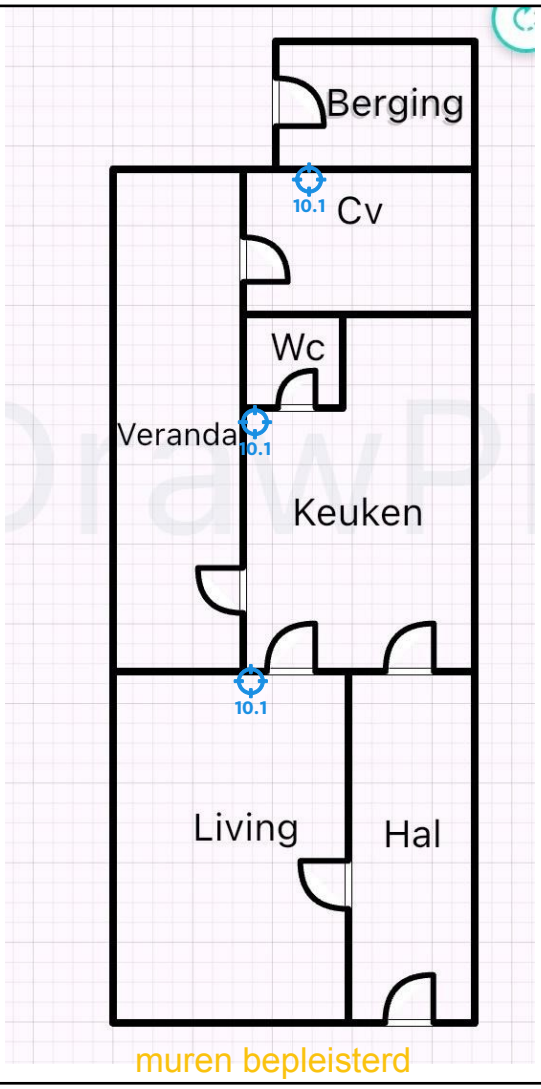
Plan 1.2: Plan gelijkvloers wanden

Beschrijving	Type	Actie
10. Muurpleister	Geen asbest	-
10.1 Code: 1	Mengmonster	-

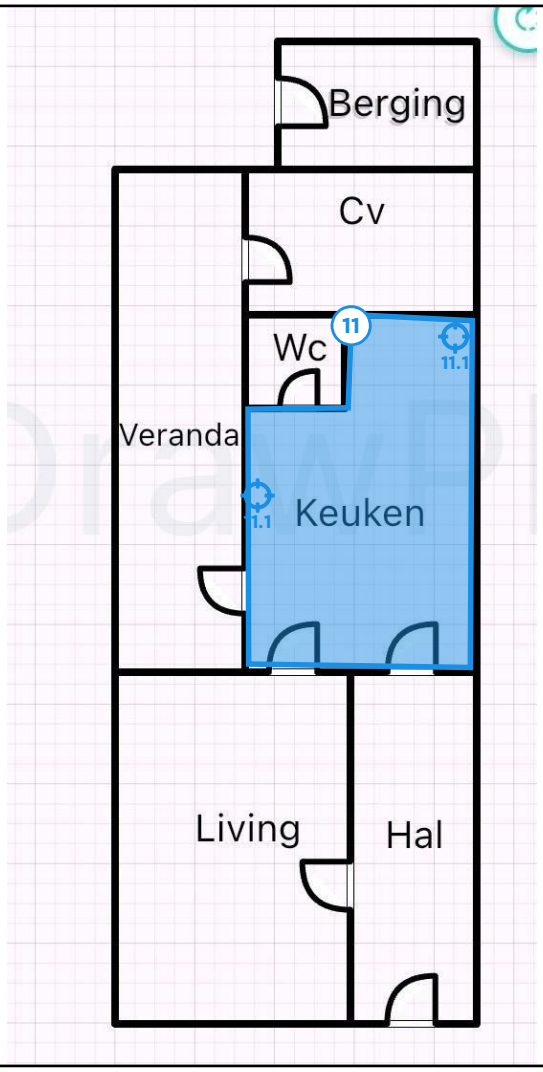
Plan 1.3: Plan gelijkvloers plafonds

Beschrijving	Type	Actie
11. Plafondpleister	Geen asbest	-
11.1 Code: 2	Mengmonster	-

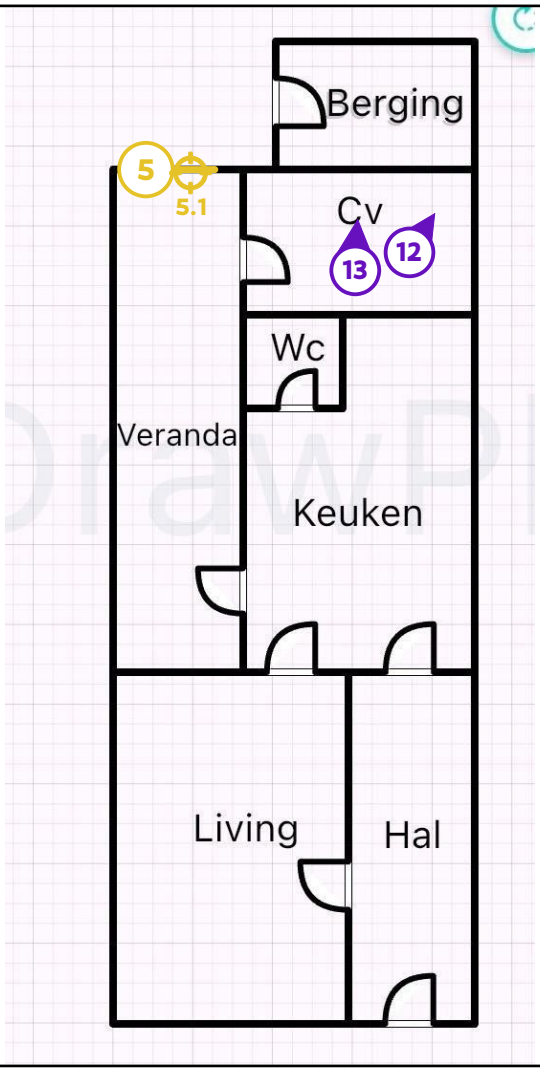
Plan 1.4: Plan gelijkvloers

Beschrijving	Type	Actie
5. Kit kozijn-raam (met staalname) aluminium raam	Asbestmateriaal	Zorgvuldig beheren
5.1 Code: 3	Puntmonster	-
12. Leidingisolatie: niet verdacht	Overige ruimte of materiaal	-
13. Ketel recent	Overige ruimte of materiaal	-

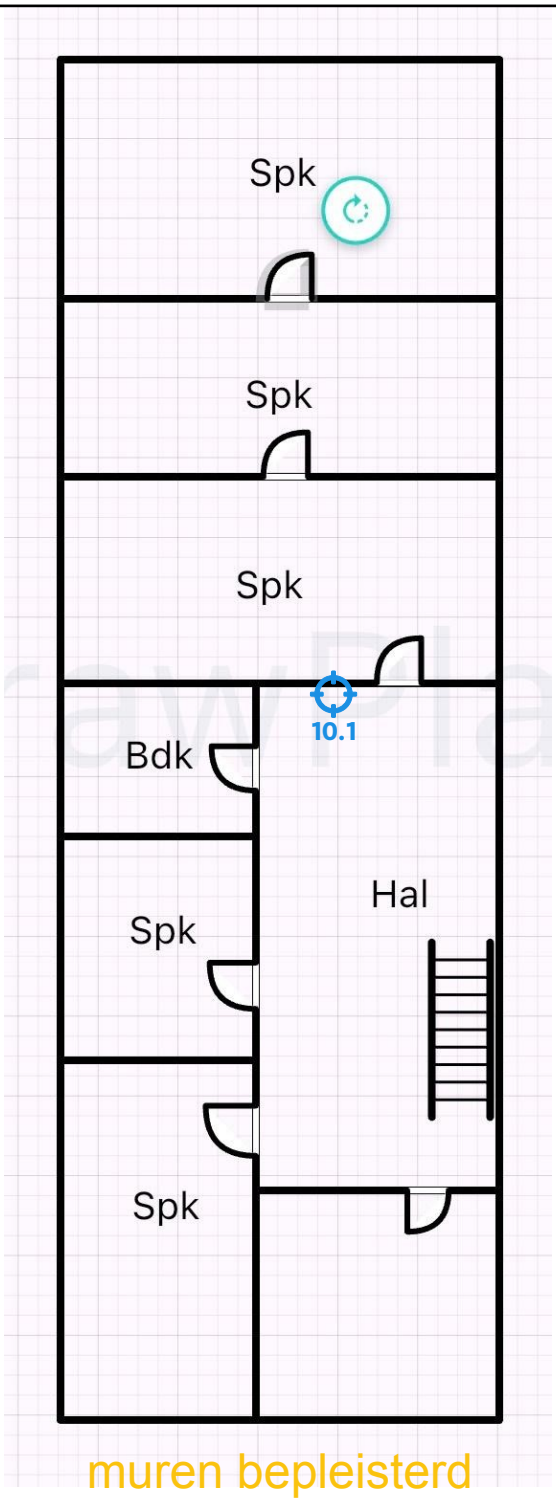
Plan 1.5: Plan v+1 wanden

Beschrijving	Type	Actie
10. Muurpleister	Geen asbest	-

10.1 Code: 1	Mengmonster	-

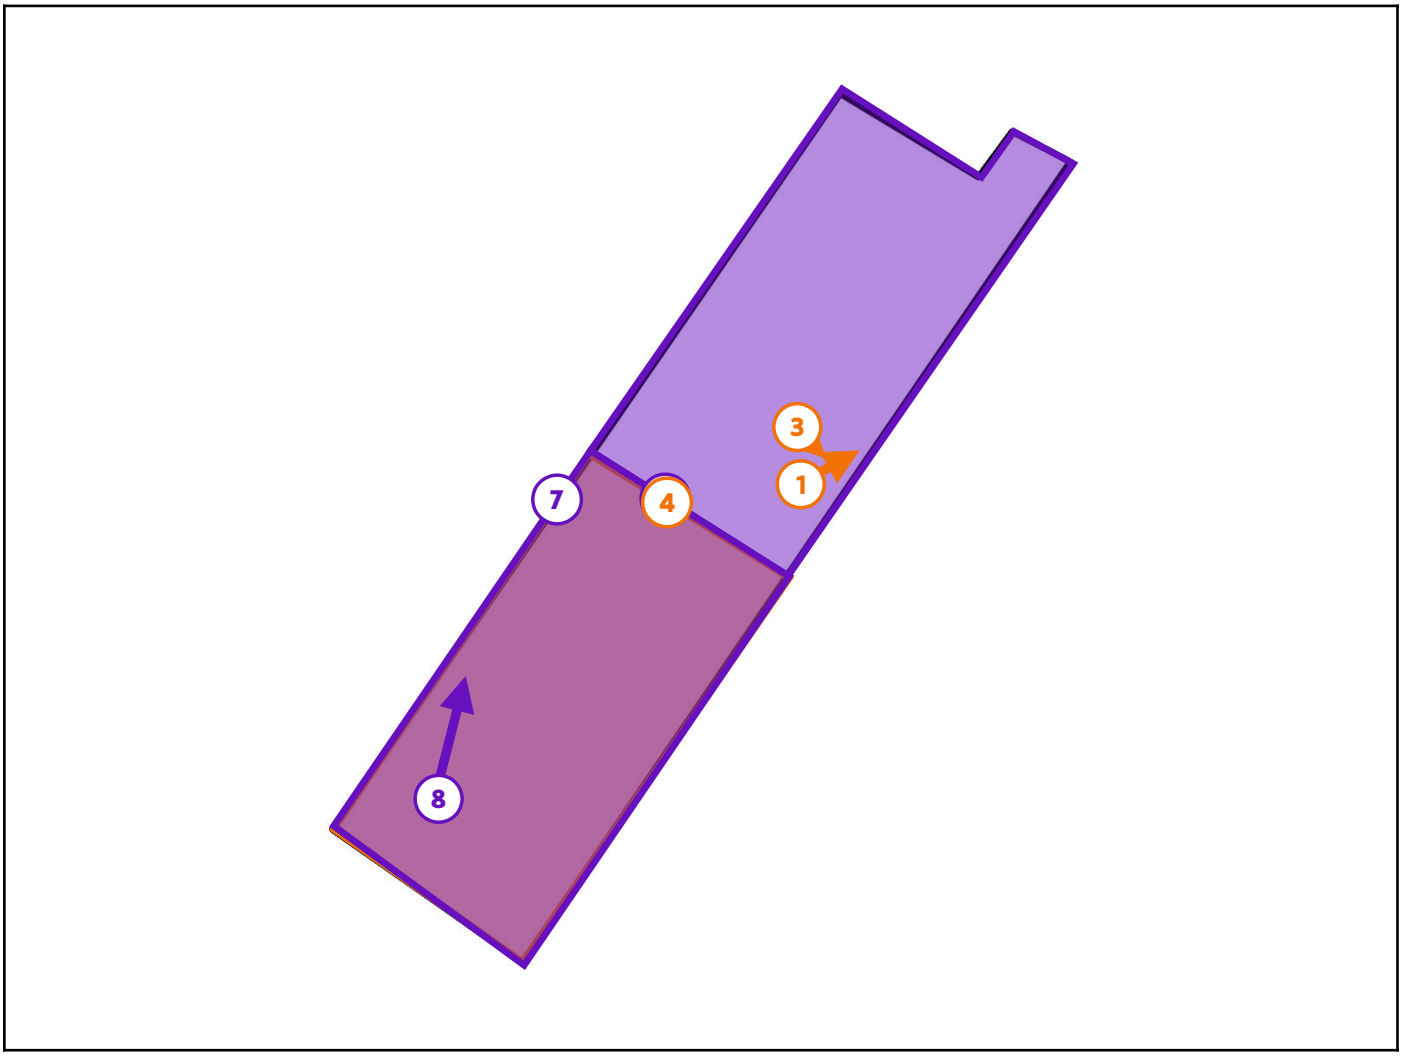
Plan 1.9: Woning plan

Beschrijving	Type	Actie
1. Schouwbuis (visueel vastgesteld)	Asbestmateriaal	Verwijderen
3. Schouwhoed (visueel vastgesteld)	Asbestmateriaal	Verwijderen
4. Dak/gevellei (zonder staalname > 3,5m hoog, maar zichtbaar)	Asbestmateriaal	Verwijderen
7. Onderdak: niet vast te stellen.	Beperking	-
8. Schouw op het dak (beperkingsfiche)	Beperking	-
9. Epdm plat dak	Advies	-

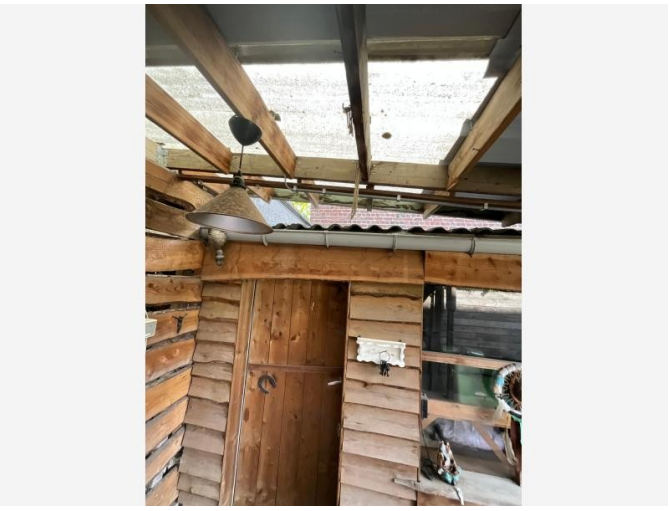
Zone 3: Tuinhuis

Beschrijving	Type	Actie
2. Golfplaten visueel vastgesteld (zonder staal)	Asbestmateriaal	Verwijderen

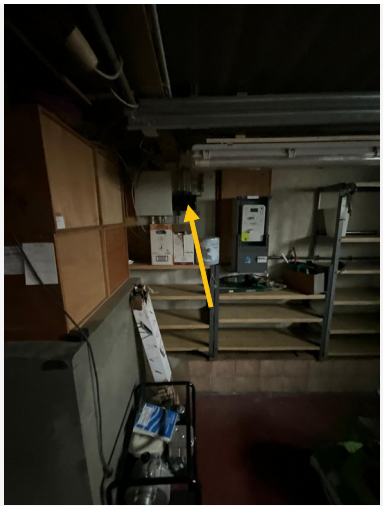
Fiche 6: Bakeliet toep.(schakelaars-stopcontact.-verdeeldozen-radiatorknoppen)

Eindbeoordeling materiaalrisico	Laag materiaalrisico en/of verlaagde kans op vezelvrijgave

Gebondenheid	Categorie 1: hechtgebonden in oorsprong
Asbestsoort (vezeltype)	Crocidoliet aanwezig
Asbestconcentratie	Laag (< 50%)
Afschermingsgraad van het gehele materiaal	Geheel of deels vrij aan de binnenlucht, maar geen contact met binnenluchtstromen
Toestand van het materiaal	Onbeschadigd, niet verweerd

- Zorg voor een veilig beheer. Vermijd het beschadigen van het asbestmateriaal. Controleer de toestand jaarlijks op wijzigingen.
- Voer bijkomende staalname(s) uit.

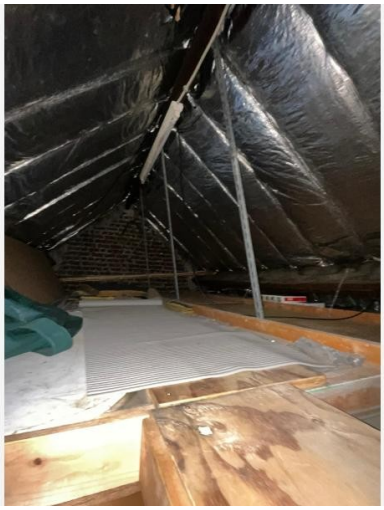
Fiche 7: Onderdak: niet vast te stellen.

Permanente beperking

Reden: Niet zichtbaar

Uitleg van de asbestdeskundige: Aanwezigheid onderdak kon niet vastgesteld worden: isolatie aan de binnenzijde/ niet duidelijk adv opheffen dakpan, geen mogelijkheid om op een veilige manier een dakpan te tillen.

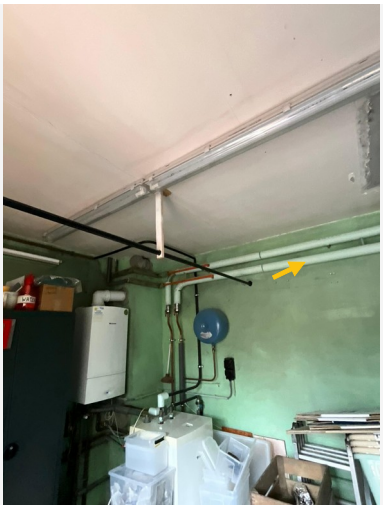
Beschrijving	Notitie	Terug te vinden op plannen
Fiche 12: Leidingisolatie: niet verdacht	De thermische isolatie is visueel als niet-asbestverdacht beoordeeld.	Plan 1.4: Plan gelijkvloers
