Asbestinventarisattest

Baaistraat 72, 3470 Kortenaken

Niet-asbestveilig

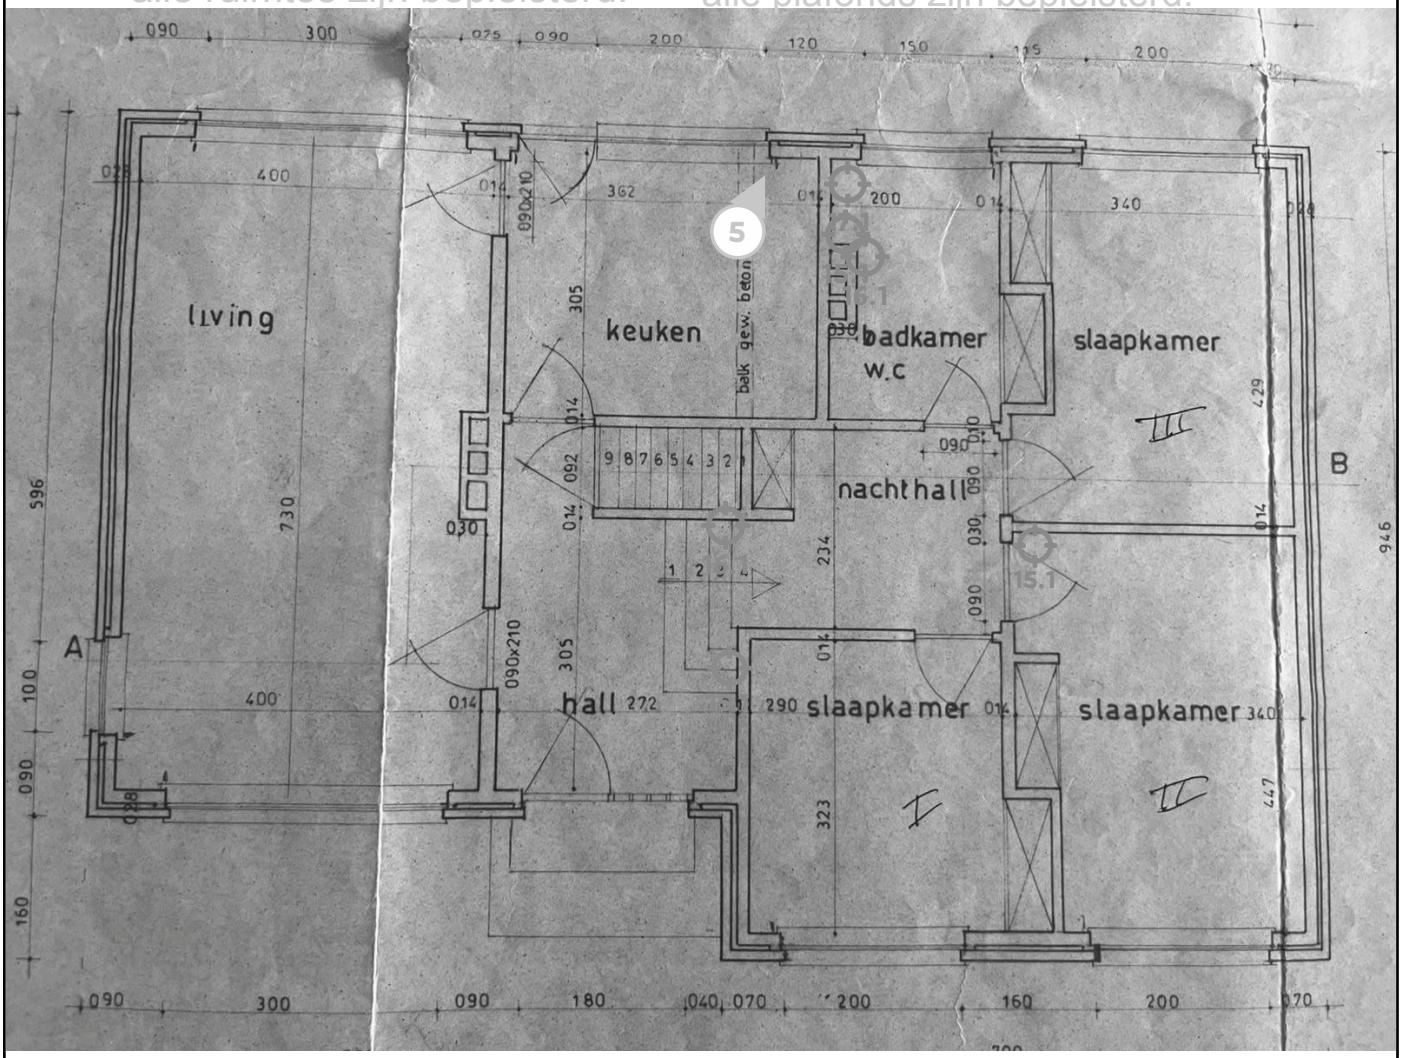
Plan 1.2: GLV

alle ruimtes bevatten bepleisterde moluren.
alle ruimtes zijn bepleisterd.
alle plafonds zijn bepleisterd.

alle raampartijen bevatten asbestverdachte mastiek.
alle raampartijen bevatten asbestverdachte mastiek.

Beschrijving	Type	Actie
4. Mastiek (oud) schrijnwerk (tussen gevel en kader)	Asbestmateriaal	Zorgvuldig beheren
5. Coating op spoelbak keuken	Asbestmateriaal	Zorgvuldig beheren
6. Mastiek (oud) schrijnwerk (tussen kader en glas)	Asbestmateriaal	Zorgvuldig beheren

15. Pleisterwerk aan muren	Geen asbest	-
15.1 Code: MM01	Mengmonster	-
16. Moluren plafond	Geen asbest	-
16.1 Code: MM05	Mengmonster	-
17. Pleisterwerk aan plafond	Geen asbest	-
17.1 Code: MM02	Mengmonster	-

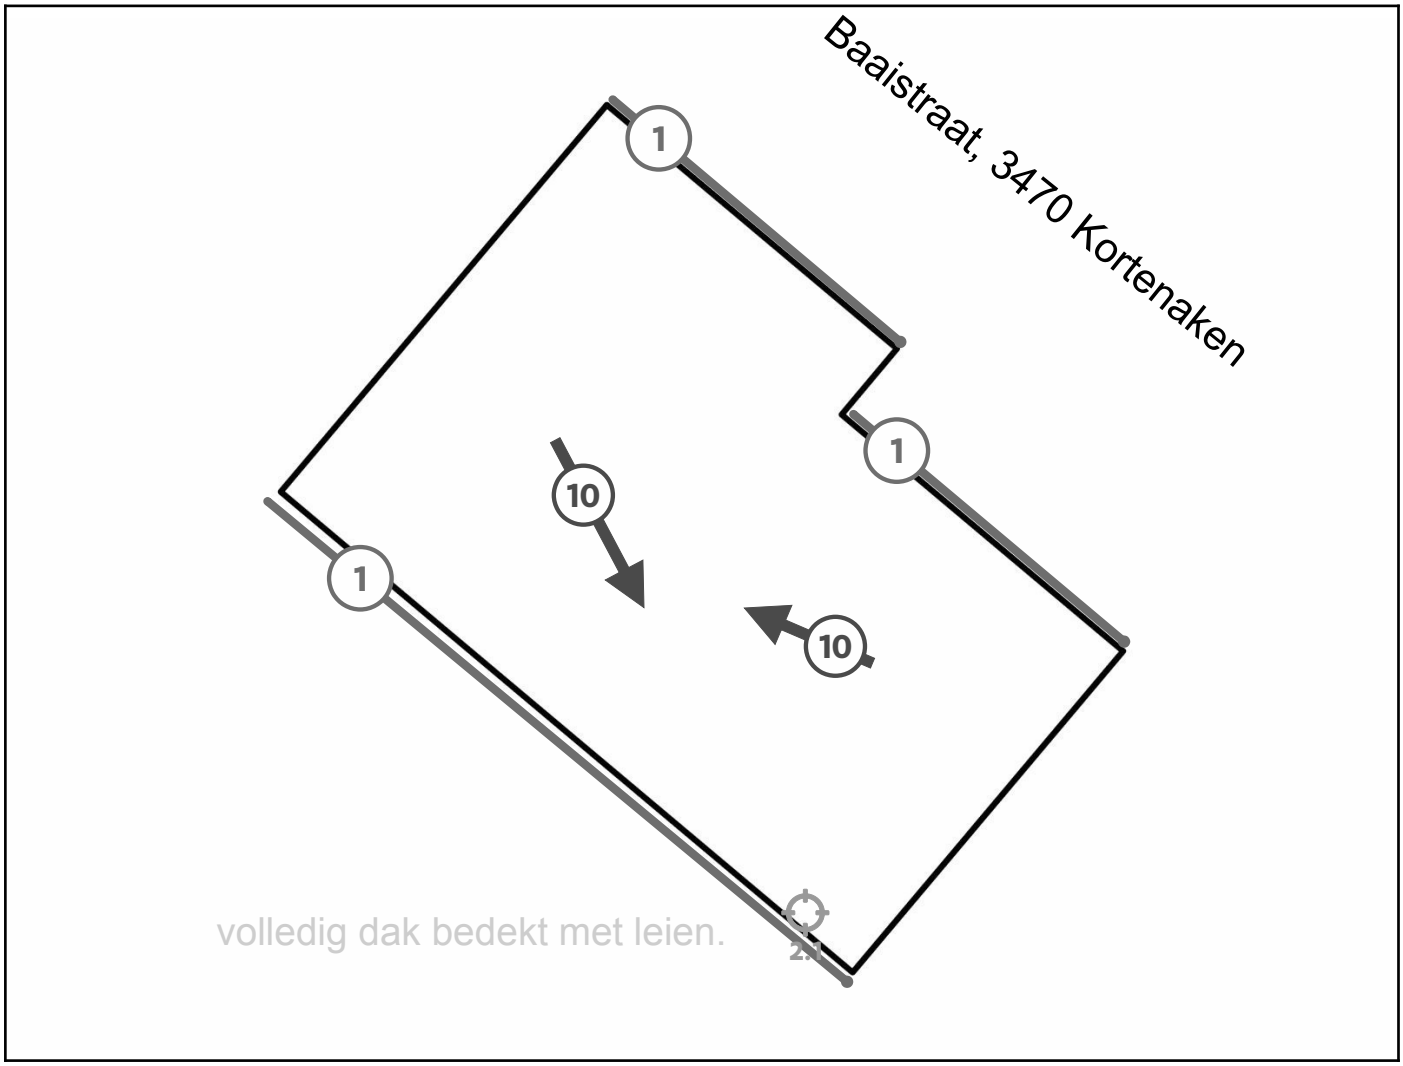
Plan 1.4: dakenplan

Beschrijving	Type	Actie
1. Slib in dakgoten	Asbestmateriaal	Dringend verwijderen
2. Leien op dak	Asbestmateriaal	Verwijderen
2.1 Code: PM01	Puntmonster	-
10. Schouwen	Beperking	-

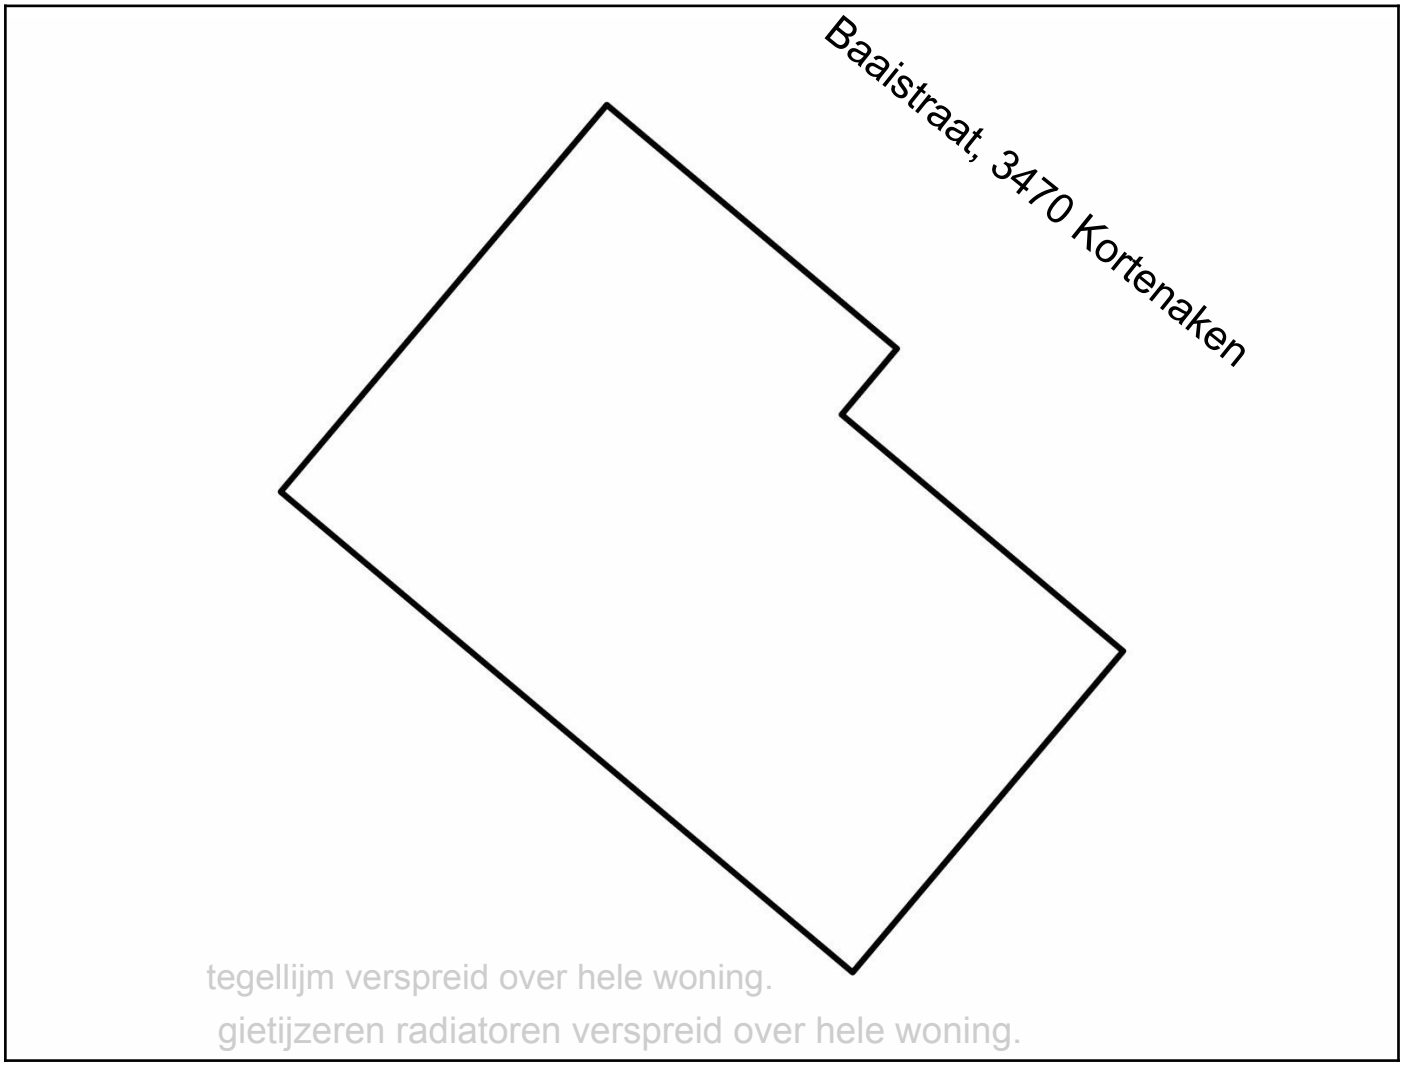
Plan 1.5: overzichtsplan

Beschrijving	Type	Actie
11. Gietijzeren verwarmingselementen	Advies	-
13. Tegellijm	Advies	-

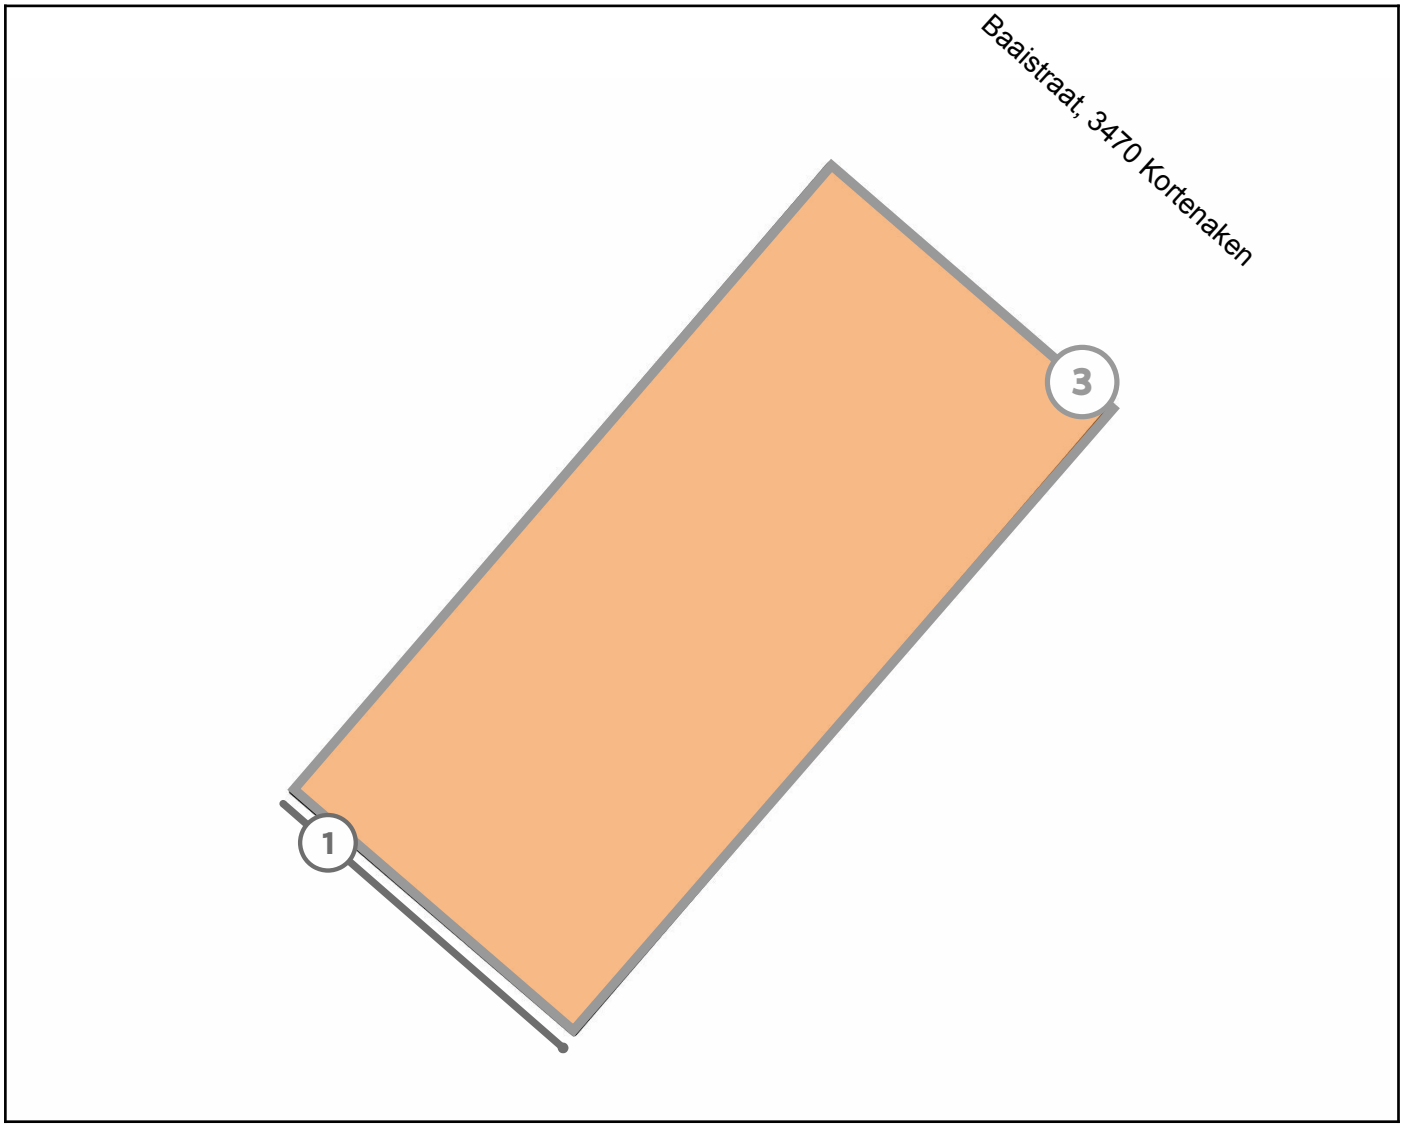
Plan 2.1: garage

Beschrijving	Type	Actie
1. Slib in dakgoten	Asbestmateriaal	Dringend verwijderen
3. Golfplaten dakbedekking	Asbestmateriaal	Verwijderen

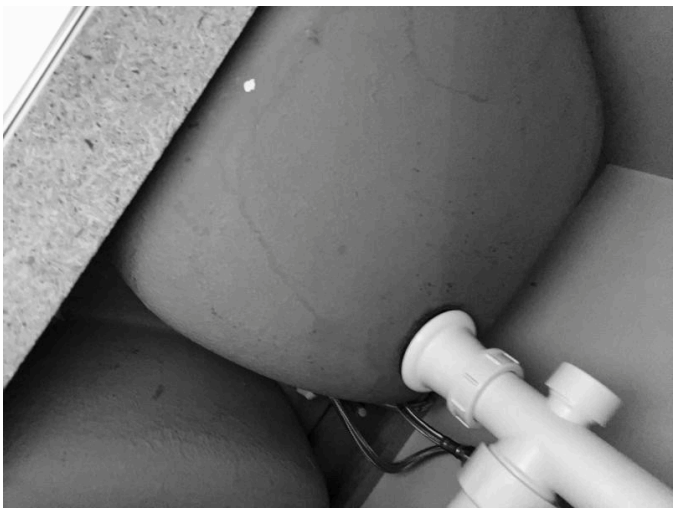
Fiche 5: Coating op spoelbak keuken

Asbestmateriaal

Het asbestmateriaal valt onder de mijlpaal van 2040.

Eindbeoordeling materiaalrisico	Laag materiaalrisico en/of verlaagde kans op vezelvrijgave

Zorgvuldig beheren

- Zorg voor een veilig beheer. Vermijd het beschadigen van het asbestmateriaal. Controleer de toestand jaarlijks op wijzigingen.
- Voer bijkomende staalname(s) uit.

- Eenvoudige handelingen: mag via doe-het-zelf of door werknemer(s) met opleidingsattest eenvoudige handelingen
  Verwijder deze toepassing samen met de spoeltafel. Indien dit afzonderlijk verwijderd wordt dient dit in een hermetische zone te gebeuren.

- Hermetische zone (erkend asbestverwijderaar)
  Dit betreft een hechtgebonden asbestmateriaal dat bij de verwijdering hoogstwaarschijnlijk gebroken of gescheurd zal worden. Het verwijderen van deze toepassing kan een grote vezelvrijgave tot gevolg hebben. Deze toepassing kan dan enkel verwijderd worden in een hermetische zone door een erkend asbestverwijderaar. Wij raden echter aan om dit met de drager en al te verwijderen in eenvoudige handelingen daar de kostprijs voor een hermetische zone te hoog zal zijn in functie van deze toepassing.

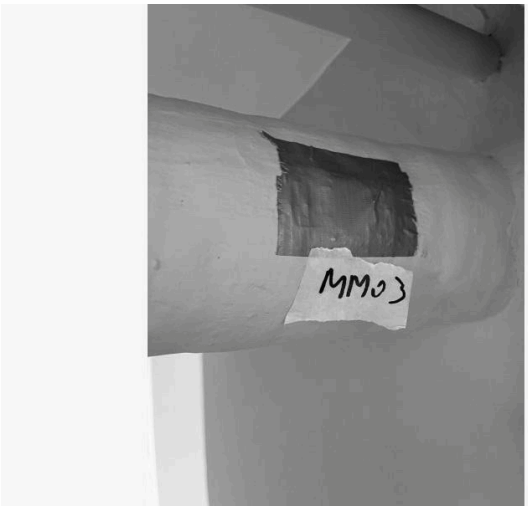
Fiche 14: Leidingisolatie (gips)

Geen asbest
