Asbestinventarisattest

Miskruisstraat 6, 3270 Scherpenheuvel-Zichem

Niet-asbestveilig

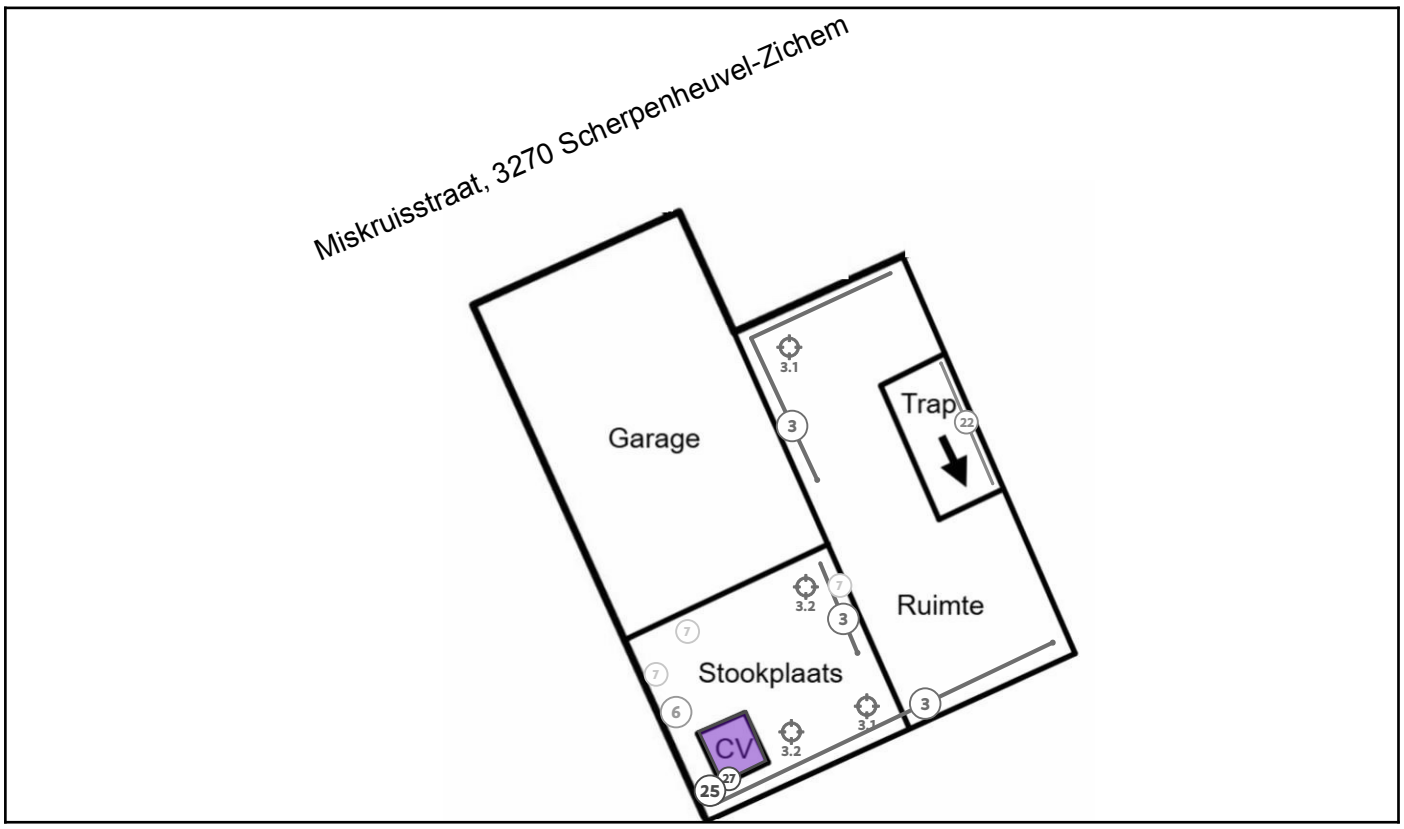
Plan 1.1: -1

Beschrijving	Type	Actie
3. Leidingisolatie -1	Asbestmateriaal	Dringend verwijderen
3.1 Code: 0009 - Bocht	Mengmonster	-
3.2 Code: 0010 - Recht	Mengmonster	-
6. Roetluiken zijgevel en stookplaats	Asbestmateriaal	Verwijderen
7. Bakeliet toepassingen -1	Asbestmateriaal	Zorgvuldig beheren
22. Muurpleister	Geen asbest	-
25. rookgaskanalen (niet verdacht)	Overige ruimte of materiaal	-
27. CV Ketel stookplaats	Overige ruimte of materiaal	-

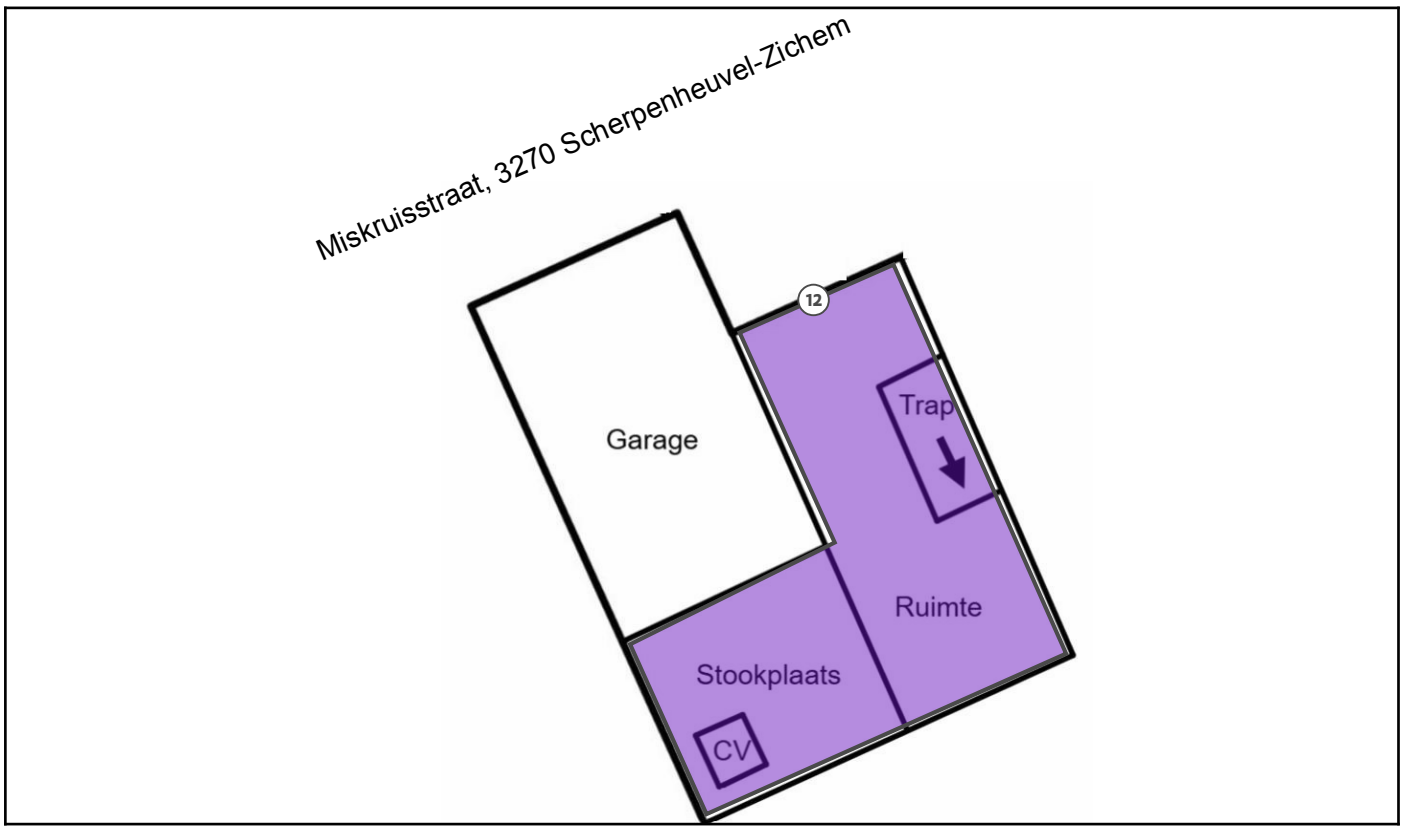
Plan 1.2: -1

Beschrijving	Type	Actie
12. Vinylvloer -1 en trap	Advies	-

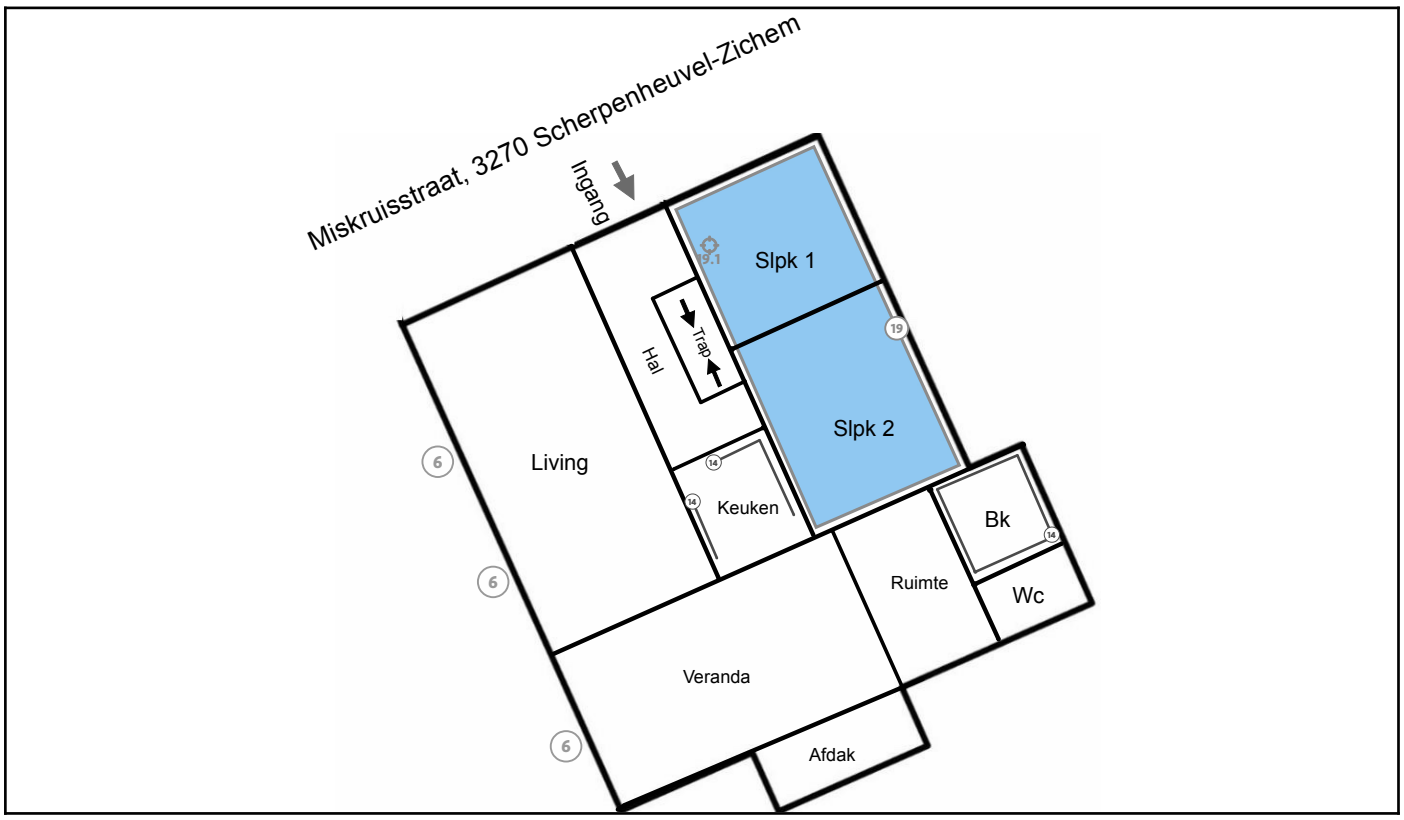
Plan 1.3: +0

Beschrijving	Type	Actie
6. Roetluiken zijgevel en stookplaats	Asbestmateriaal	Verwijderen
14. Tegellijm niet zichtbaar bk en keuken	Advies	-
19. Vinylvloer slpk 1 & 2	Geen asbest	-
19.1 Code: 0004	Puntmonster	-

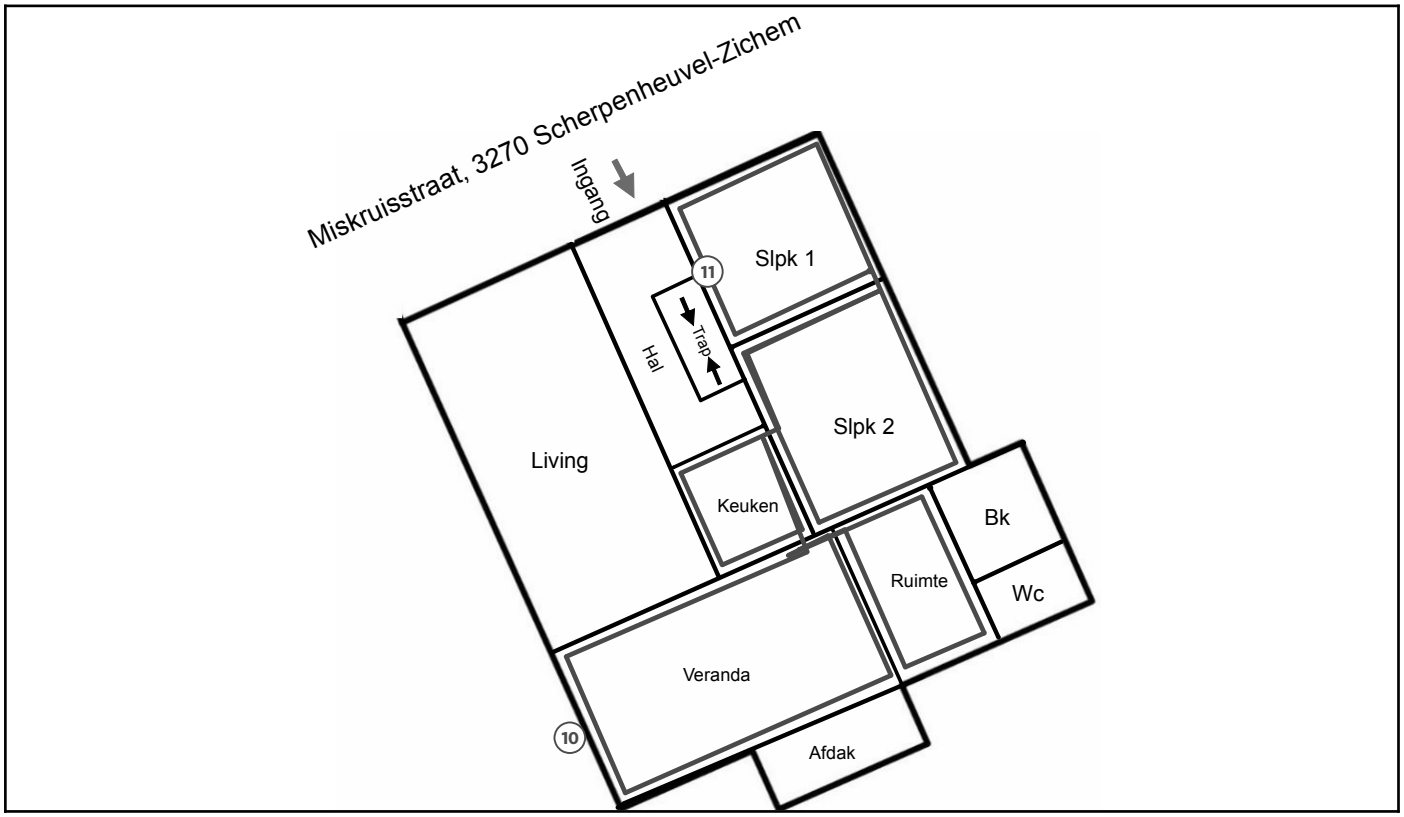
Plan 1.4: +0

Beschrijving	Type	Actie
10. Schouwen woning	Beperking	-
11. Sierlijsten woning	Advies	-

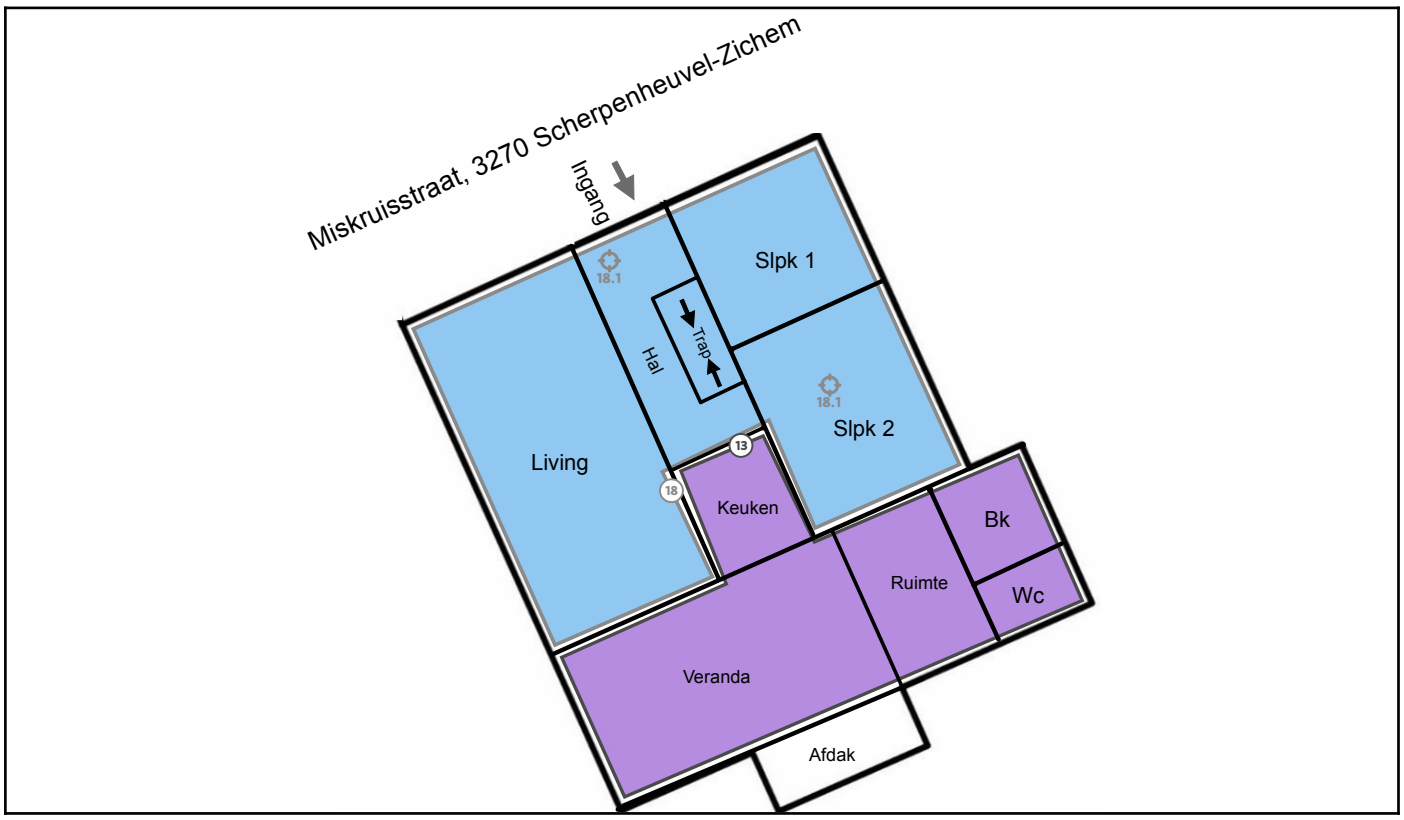
Plan 1.5: +0

Beschrijving	Type	Actie
13. Ruimte achter valse plafonds	Advies	-
18. Plafondpleister	Geen asbest	-
18.1 Code: 0001	Mengmonster	-

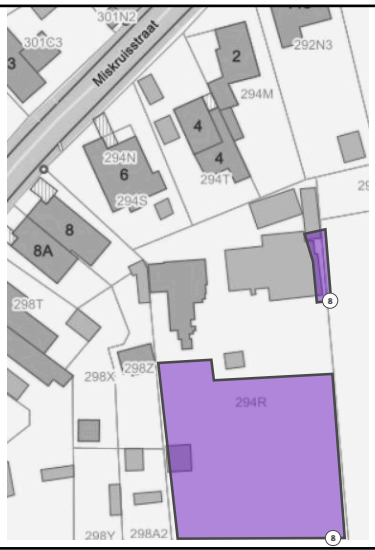
Plan 1.11: Plan

Beschrijving	Type	Actie
8. Overwoekerende vegetatie	Beperking	-

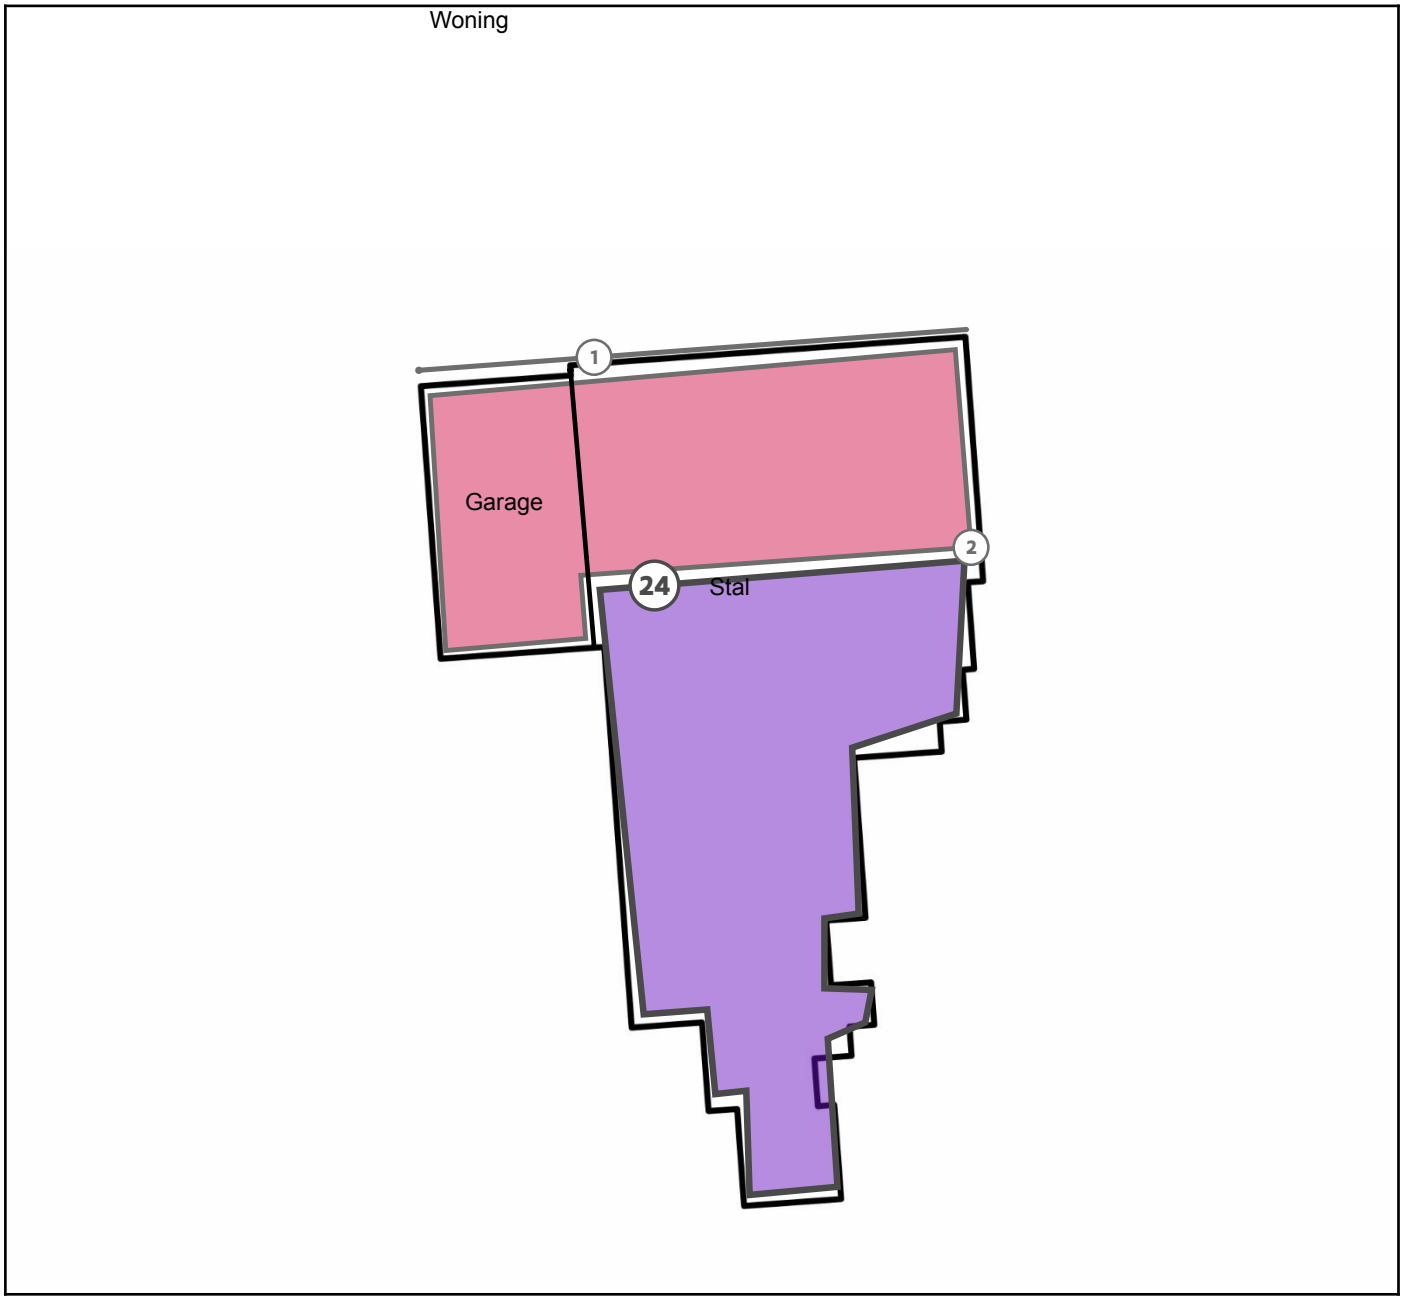
Plan 3.1: Garage met stal dakenplan

Beschrijving	Type	Actie
1. Slib/sediment dakgoten	Asbestmateriaal	Dringend verwijderen
2. Golfplaten daken garage, deel stal & ruimte	Asbestmateriaal	Dringend verwijderen
24. Dakbedekkingen niet verdacht	Overige ruimte of materiaal	-

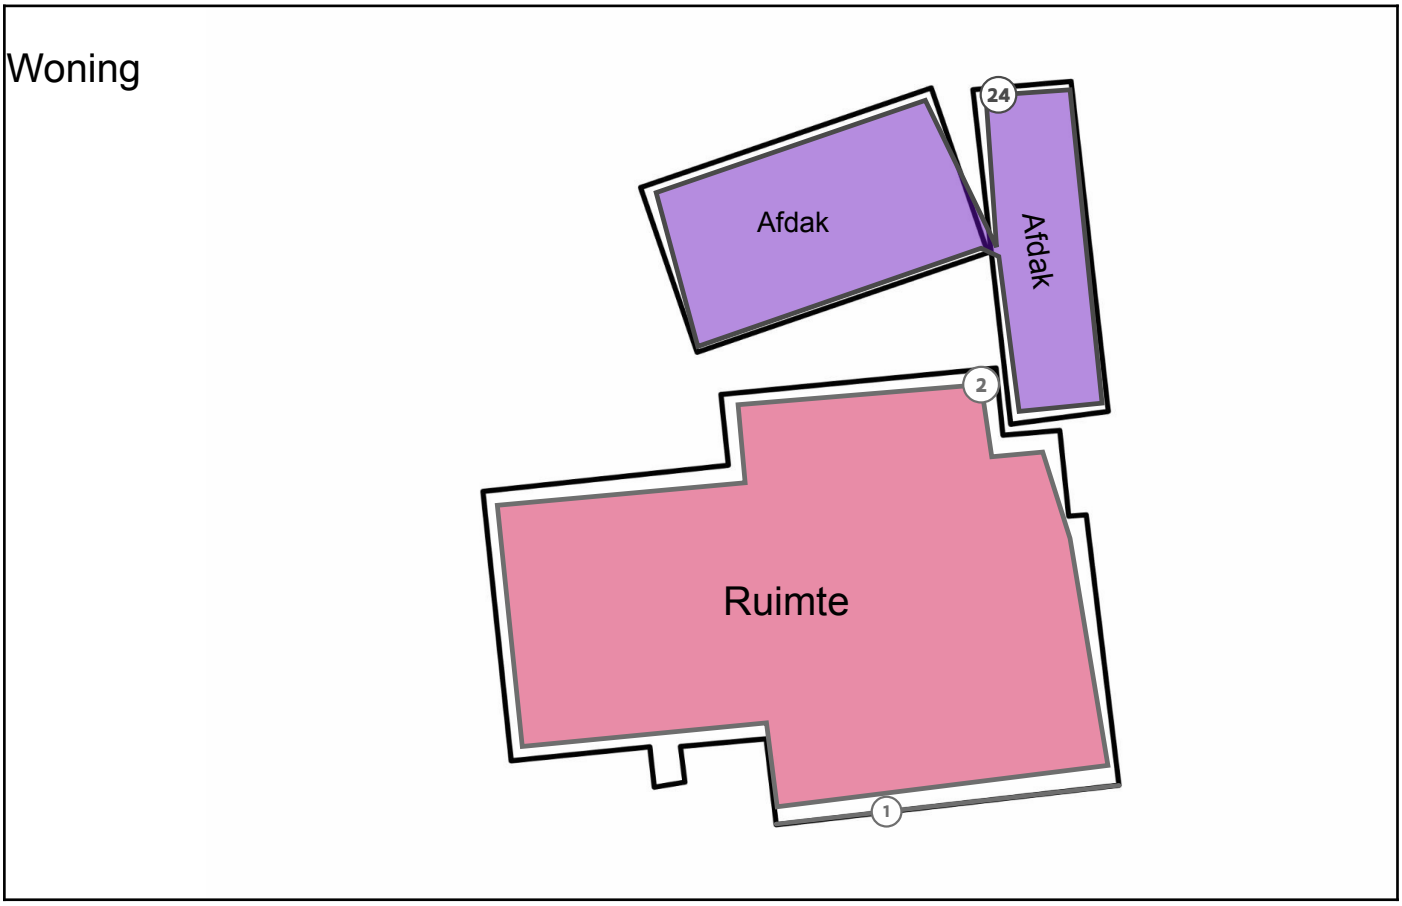
Plan 4.1: Bijgebouwen dakenplan

Beschrijving	Type	Actie
1. Slib/sediment dakgoten	Asbestmateriaal	Dringend verwijderen
2. Golfplaten daken garage, deel stal & ruimte	Asbestmateriaal	Dringend verwijderen
24. Dakbedekkingen niet verdacht	Overige ruimte of materiaal	-

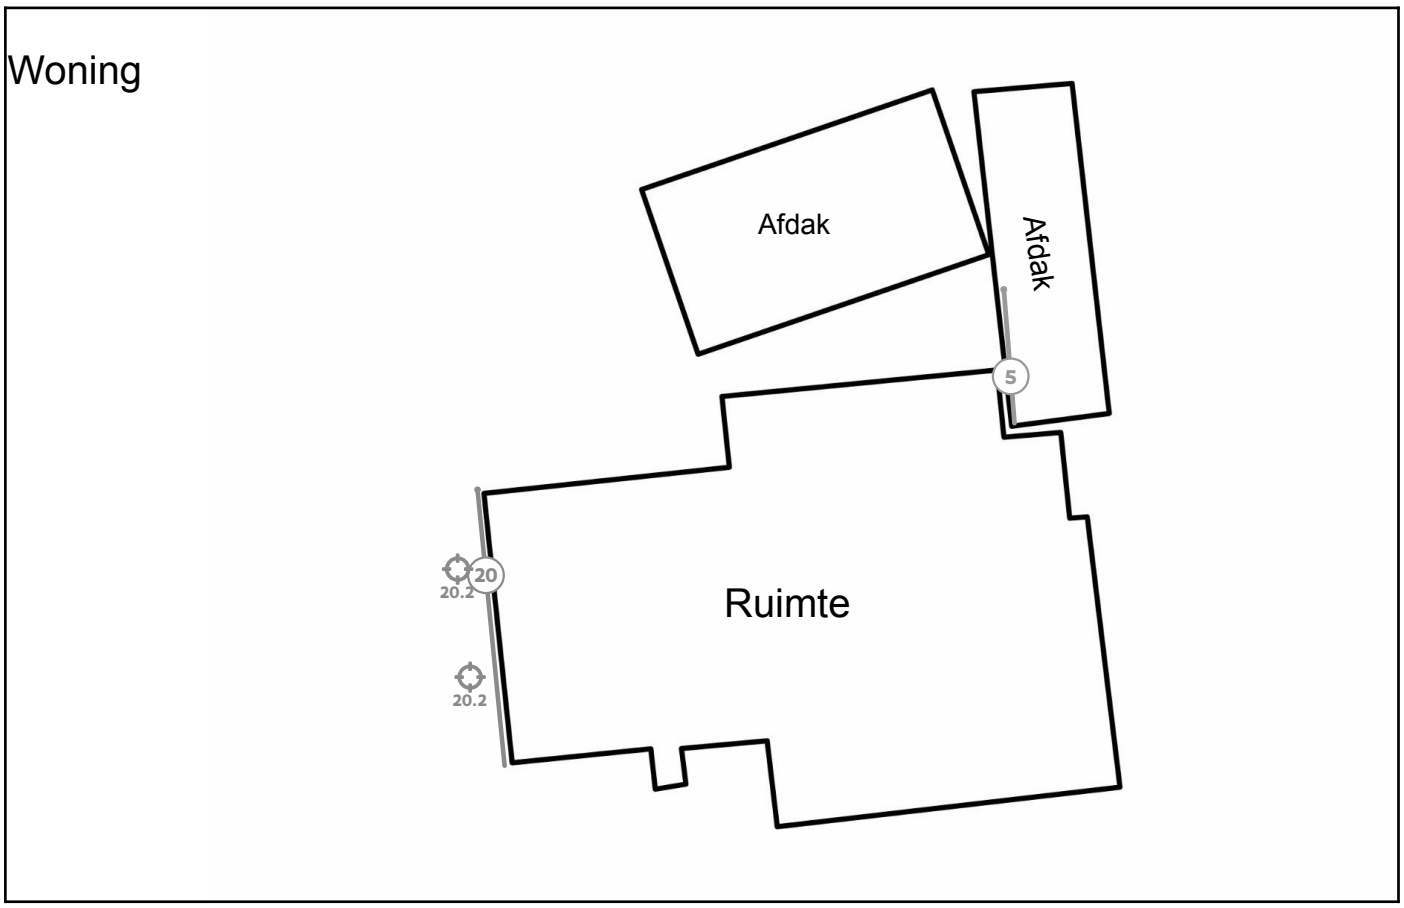
Plan 4.2: Bijgebouwen +0

Beschrijving	Type	Actie
5. Platen afdak	Asbestmateriaal	Verwijderen
20. Cementering wanden stal en ruimte	Geen asbest	-
20.2 Code: 0008	Mengmonster	-

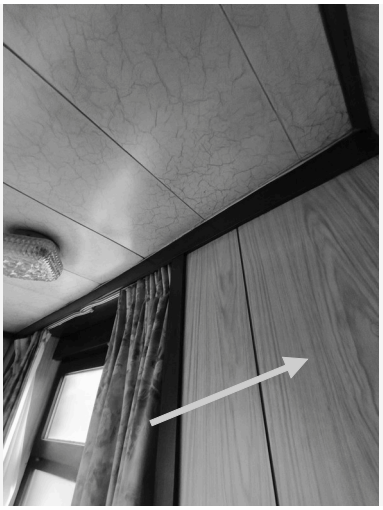
Fiche 15: Ruimte achter valse wanden

Advies

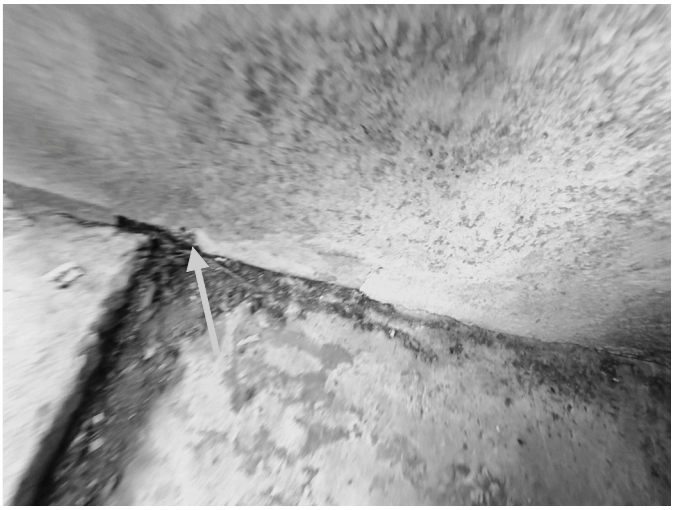
Fiche 20: Cementering wanden stal en ruimte

Geen asbest
