Asbestinventarisattest

Wulmersumsesteenweg 52, 3300 Tienen

Asbestveilig (maar niet asbestvrij)

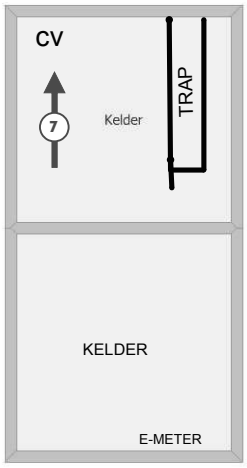
Plan 1.1: Plan kelder

Beschrijving	Type	Actie
7. Materialen aan stookketel - niet asbestverdacht	Overige ruimte of materiaal	-

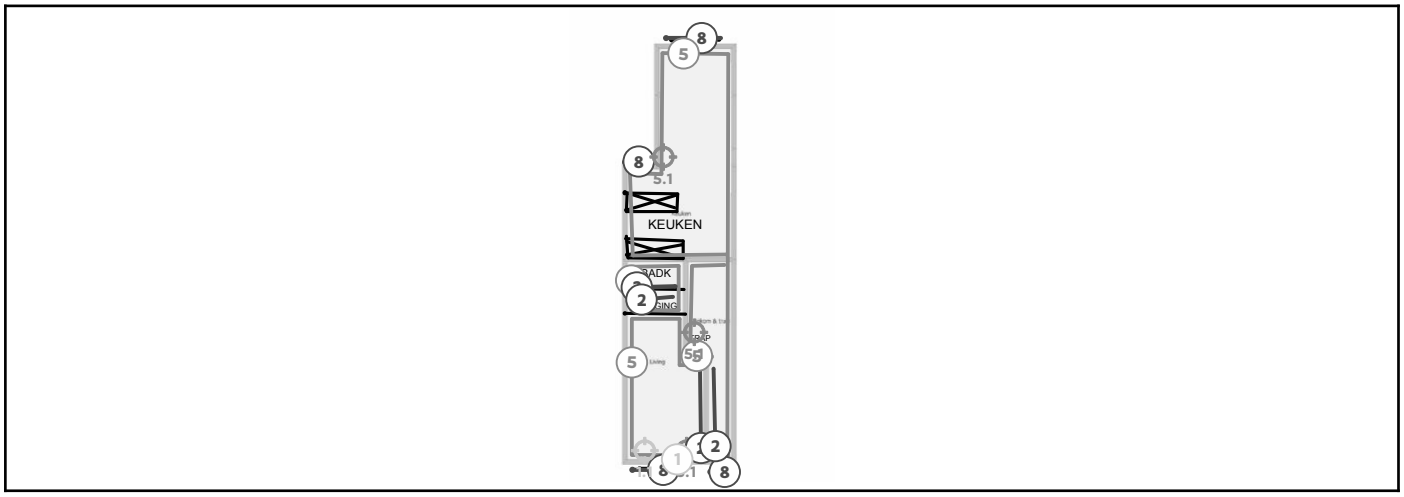
Plan 1.2: Plan gelijkvloers

Beschrijving	Type	Actie
1. Massal venstertabletten	Asbestmateriaal	Zorgvuldig beheren
1.1 Code: MM1_massal	Puntmonster	-
2. Gipskartonnen wanden	Advies	-
5. Pleisterwerk wanden	Geen asbest	-
5.1 Code: MM1_pleisterwerk_wand	Mengmonster	-
8. Afdichtingsmateriaal buiten schrijnwerk - niet asbestverdacht	Overige ruimte of materiaal	-

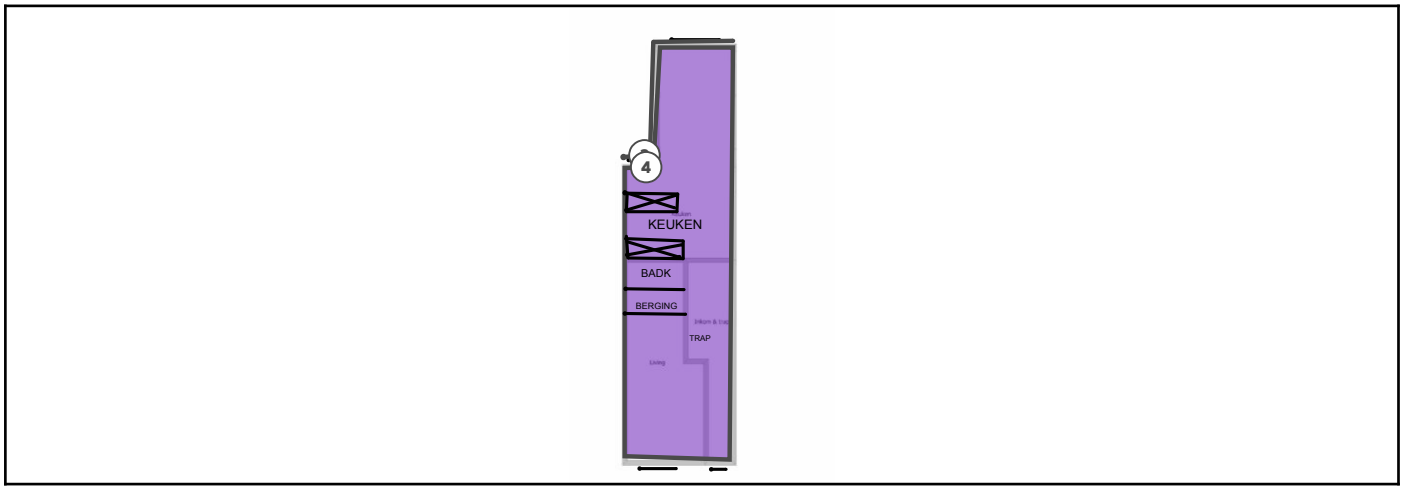
Plan 1.3: Plan gelijkvloers

Beschrijving	Type	Actie
3. crepi achtergevel	Advies	-
4. Gipskartonnen plafonds	Advies	-

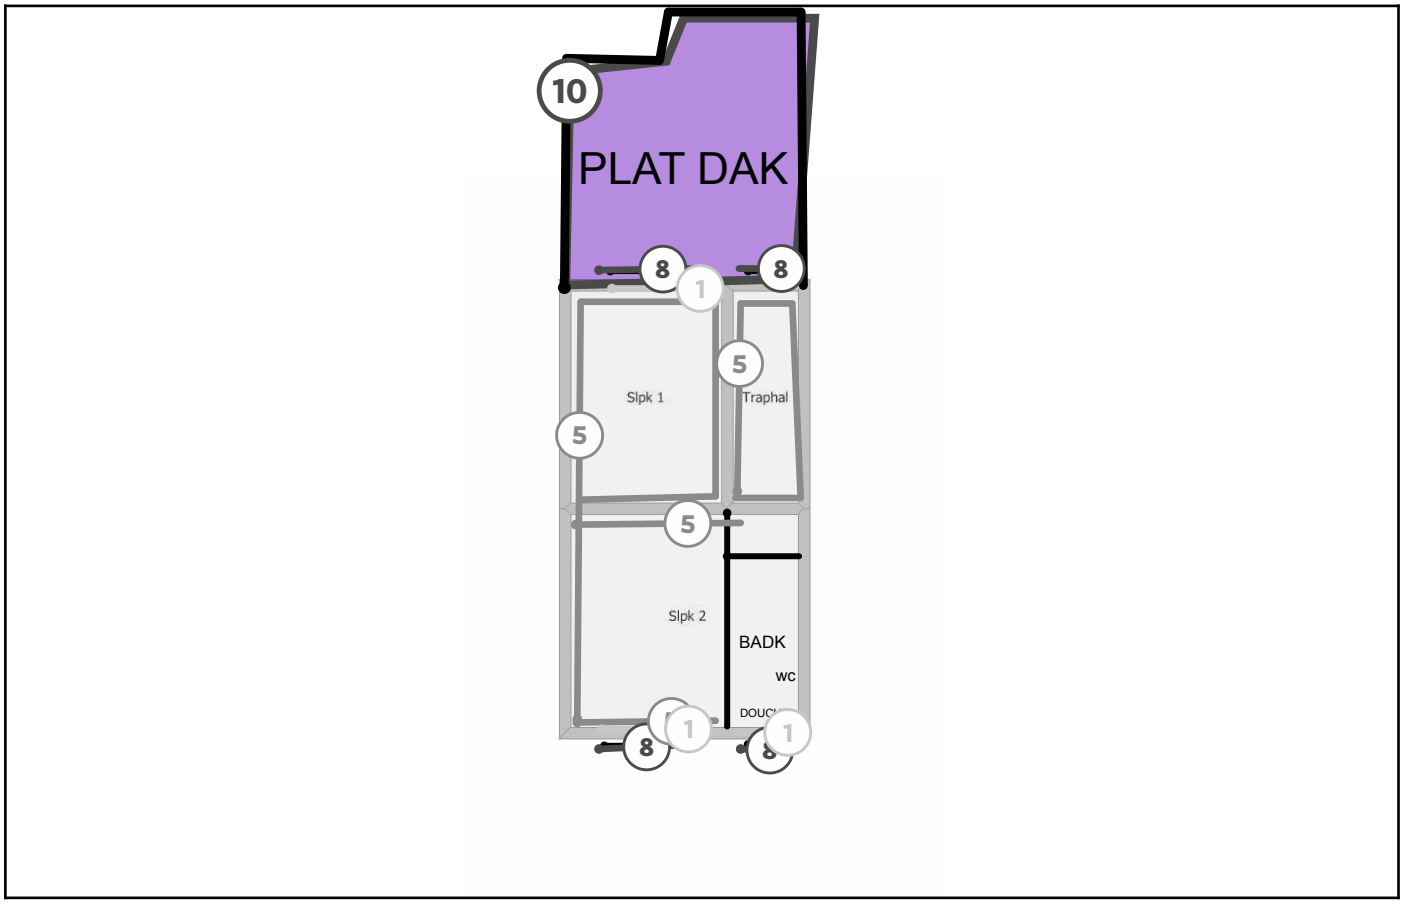
Plan 1.4: Plan verdieping

Beschrijving	Type	Actie
1. Massal venstertabletten	Asbestmateriaal	Zorgvuldig beheren
5. Pleisterwerk wanden	Geen asbest	-
8. Afdichtingsmateriaal buiten schrijnwerk - niet asbestverdacht	Overige ruimte of materiaal	-
10. Roofing plat dak	Overige ruimte of materiaal	-

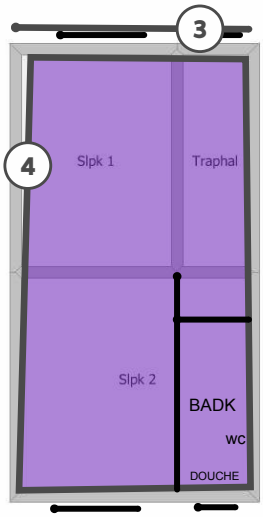
Plan 1.5: Plan verdieping

Beschrijving	Type	Actie
3. crepi achtergevel	Advies	-
4. Gipskartonnen plafonds	Advies	-

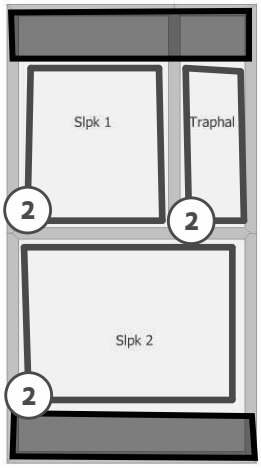
Plan 1.6: Plan verdieping 2

Beschrijving	Type	Actie
2. Gipskartonnen wanden	Advies	-

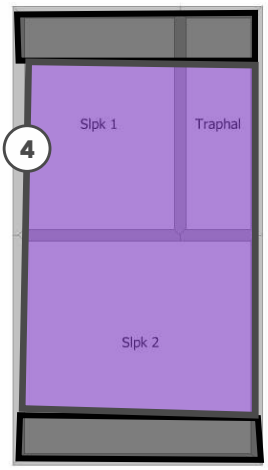
Plan 1.7: Plan verdieping 2

Beschrijving	Type	Actie
4. Gipskartonnen plafonds	Advies	-

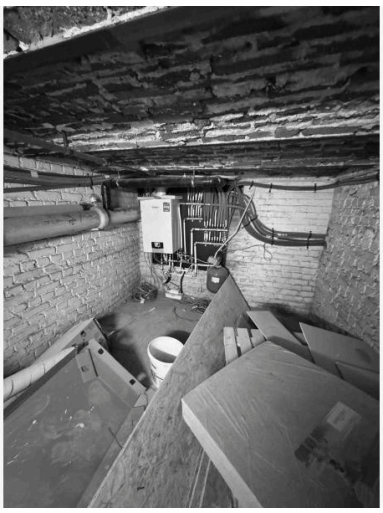
Beschrijving	Notitie	Terug te vinden op plannen
Fiche 6: Materialen onder de dakbedekking - niet asbestverdacht	Het onderdak van het schuine dak werd nagekeken en niet asbestverdacht bevonden.	-
Fiche 7: Materialen aan stookketel - niet asbestverdacht	De stookketel werd nagekeken en niet-asbestverdacht bevonden mits het recente bouwjaar.	Plan 1.1: Plan kelder
Fiche 8: Afdichtingsmateriaal buiten schrijnwerk - niet asbestverdacht	Het mastiek en kit van het buitenschrijnwerk werd nagekeken en niet-asbestverdacht bevonden.	Plan 1.2: Plan gelijkvloers Plan 1.4: Plan verdieping
Fiche 9: Dakbedekking schuin dak - niet asbestverdacht	Het schuine dak van de woning is niet asbestverdacht mits deze uit gebakken dakpannen bestaat.	-
Fiche 10: Roofing plat dak	Het plat dak van de uitbouw is volledig nieuw dit werd aangetoond met foto's van voor vs na de totaalrenovatie.	Plan 1.4: Plan verdieping
