Asbestinventarisattest

Jodenstraat 5, 3300 Tienen

Asbestveilig (maar mogelijk niet asbestvrij)

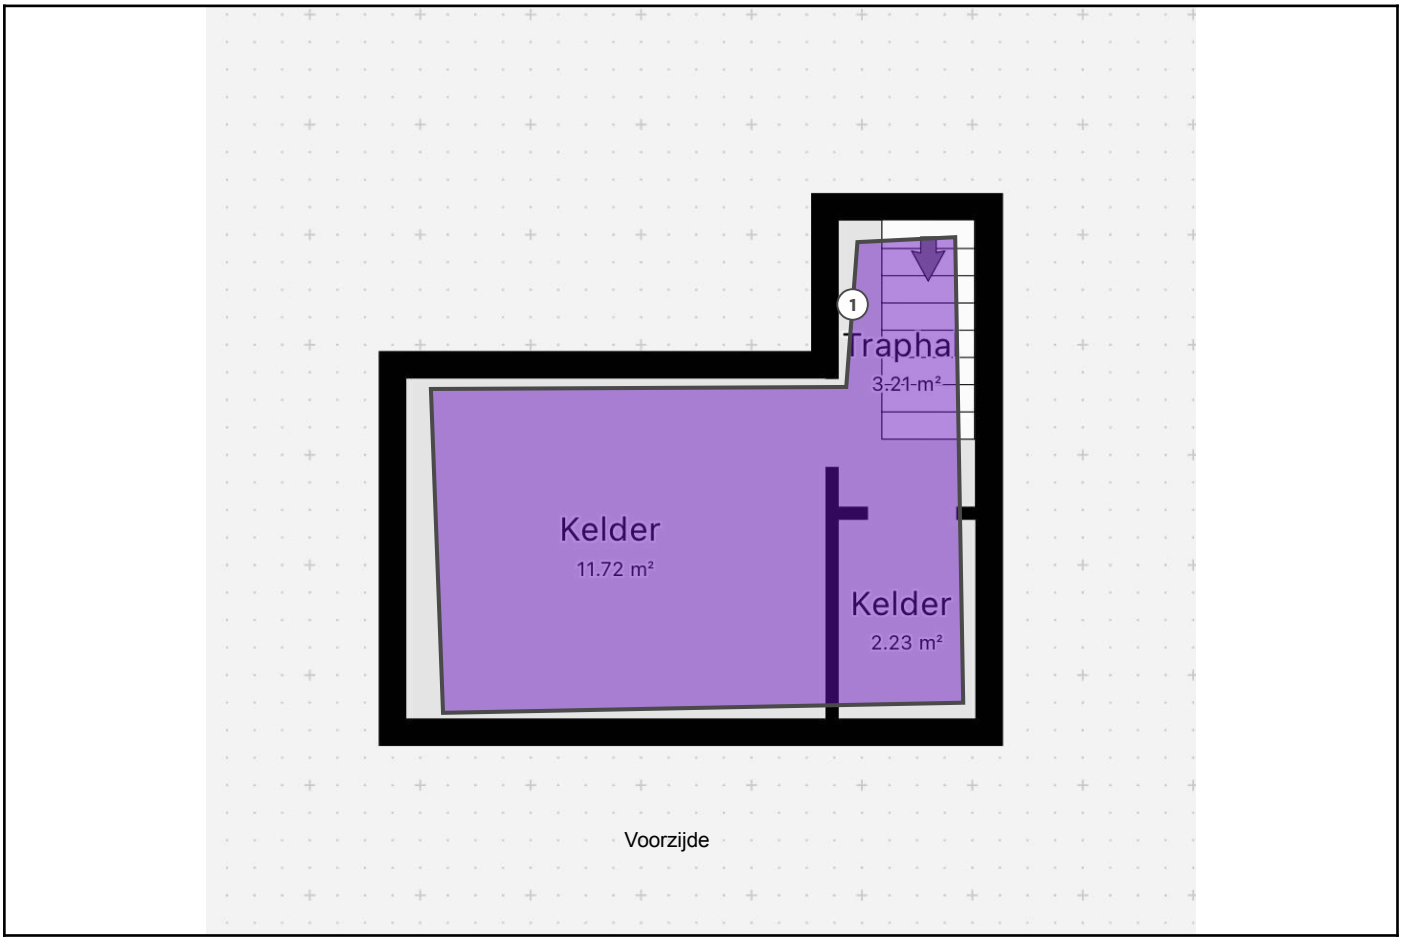
Plan 1.1: Kelder

Beschrijving	Type	Actie
1. Kelder (niet verdacht)	Advies	-

De kelderverdieping werd gecontroleerd en er bevinden zich geen asbestverdachte toepassingen op de kelderverdieping.

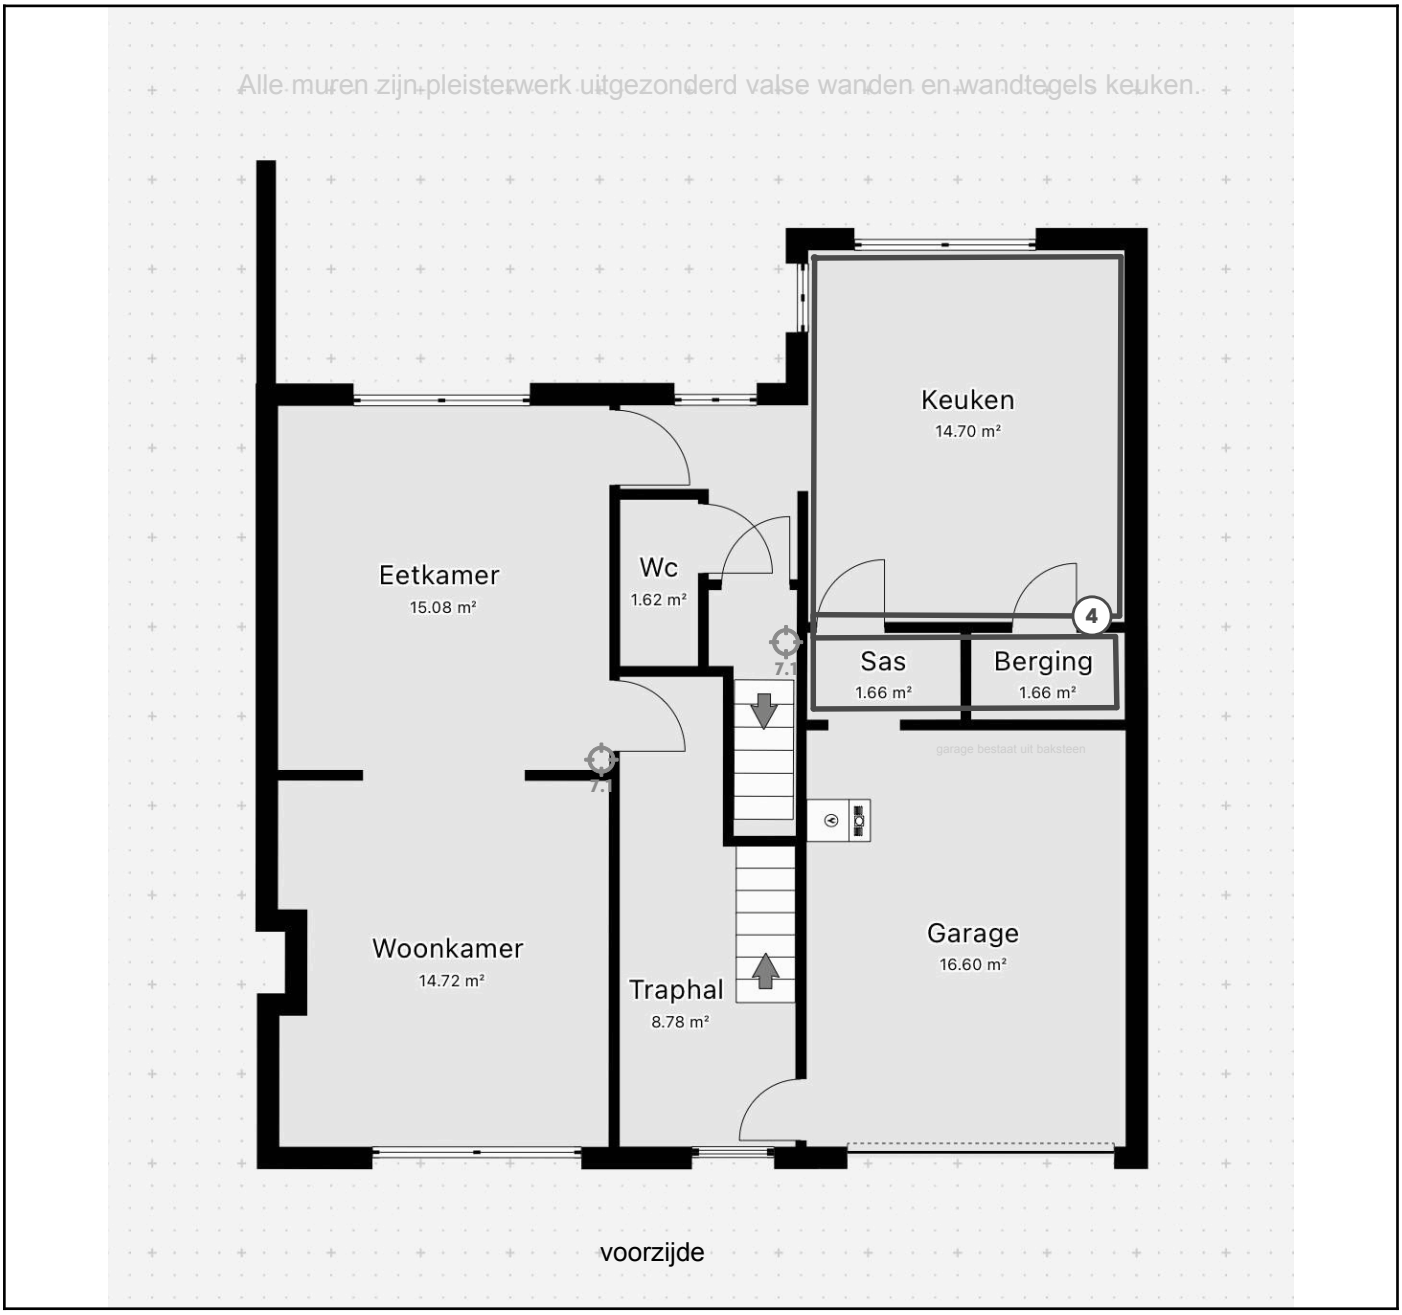
Plan 1.2: Gelijkvloers

Beschrijving	Type	Actie
4. Ruimte achter valse wanden.	Advies	-
7. Pleisterwerk muur	Geen asbest	-
7.1 Code: 1	Mengmonster	-

Er zijn binnenwanden afgewerkt met valse wanden. (vb hout-gipskarton) Het is niet duidelijk of er pleisterwerk of asbest toepassingen aanwezig zijn achter/op deze valse wanden, het is aangewezen om bijkomend onderzoek uit te voeren bij werken.

Zonder destructieve handeling is het niet mogelijk om na te gaan of er asbesthoudende materialen aanwezig zijn achter de wand afwerking. Als bij sloop of renovatie blijkt dat er achter deze wanden nog pleisterwerk of asbest verdachte toepassingen aanwezig zijn, moet dit bemonsterd worden.

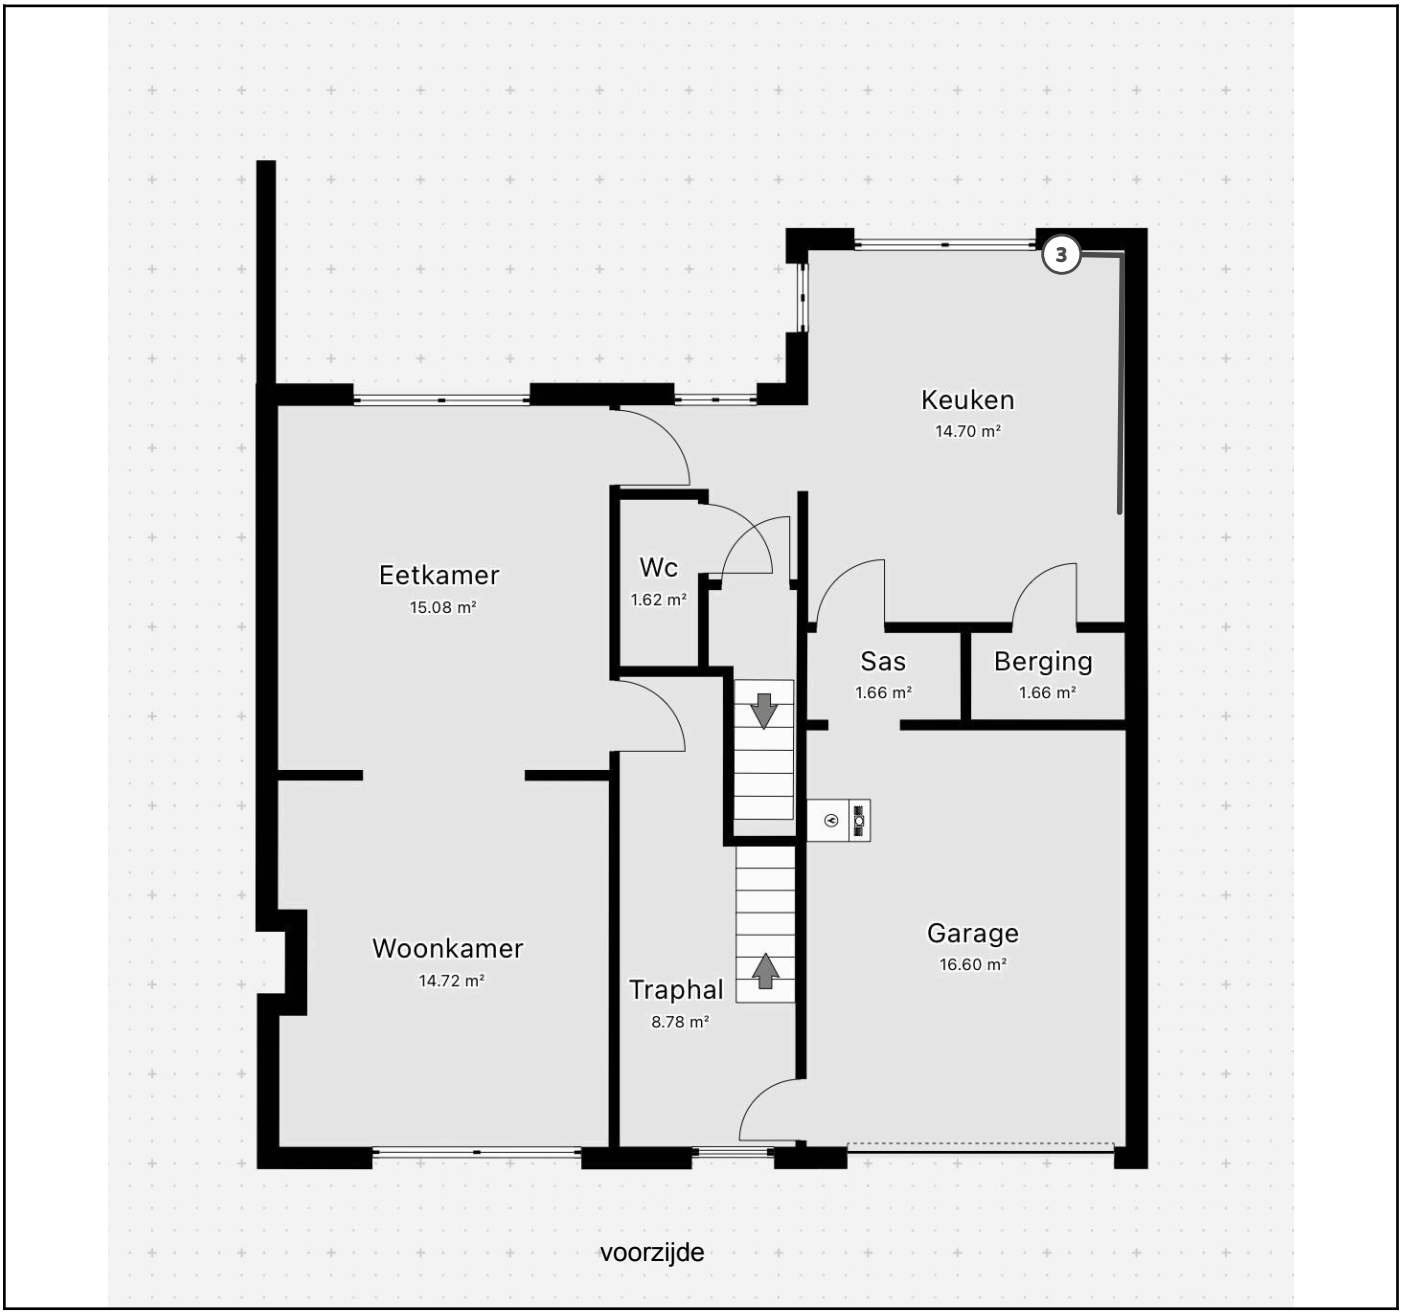
Plan 1.3: Gelijkvloers

Beschrijving	Type	Actie
3. Tegellijm tegels keuken & badkamer (niet waarneembaar)	Advies	-

Volgens het inspectieprotocol is een staalname van de tegellijm vereist om te kunnen bevestigen dat deze niet asbesthoudend is.

Er waren geen facturen of andere bewijsstukken beschikbaar die aantonen dat de tegels na 2001 werden geplaatst.

Daarnaast waren er geen zichtbare beschadigingen aan de wandtegels, waardoor een visuele inspectie van de lijm niet mogelijk was.

Om hierover zekerheid te verkrijgen, wordt aanbevolen om bij eventuele renovatiewerken aan de tegels een bijkomend onderzoek en staalname van de lijm uit te voeren.

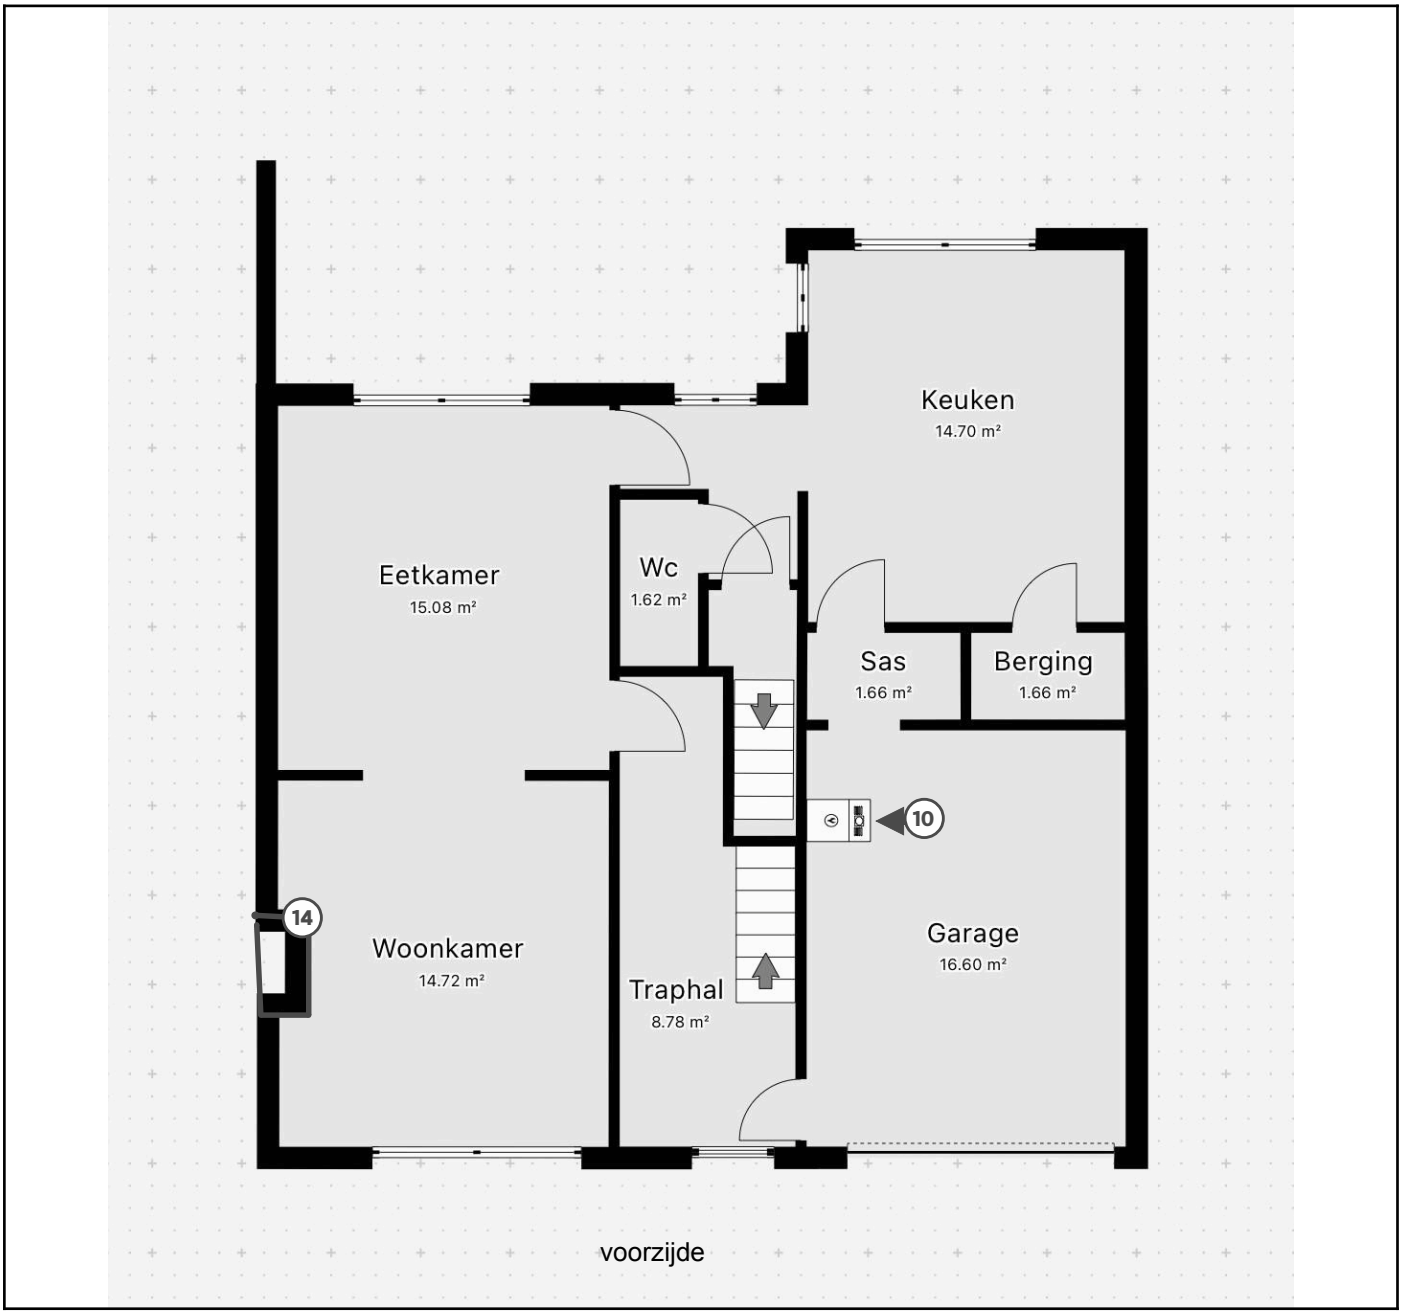
Plan 1.5: Gelijkvloers

Beschrijving	Type	Actie
10. Gascondensatieketel Junkers (niet verdacht)	Overige ruimte of materiaal	-
14. Schouw niet meer in gebruik (niet waarneembaar)	Overige ruimte of materiaal	-

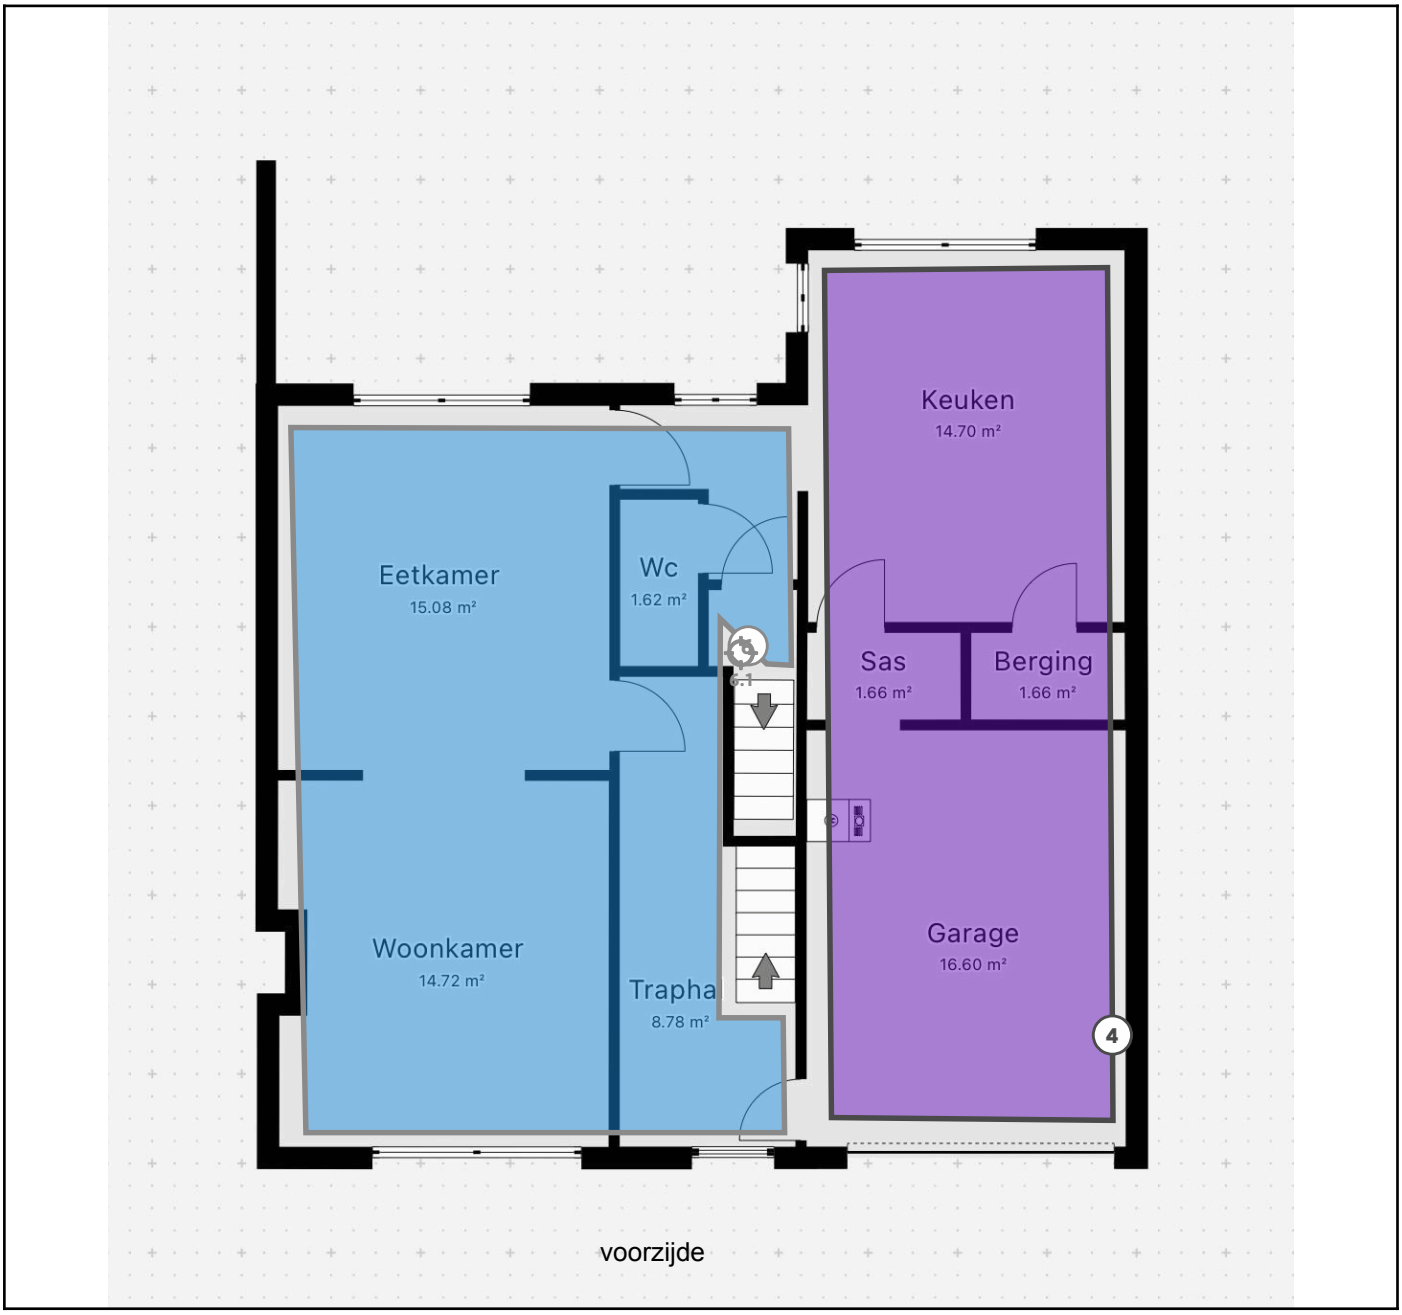
Plan 1.6: Gelijkvloers

Beschrijving	Type	Actie
4. Ruimte achter valse wanden.	Advies	-
6. Pleisterwerk plafond	Geen asbest	-
6.1 Code: 2	Mengmonster	-

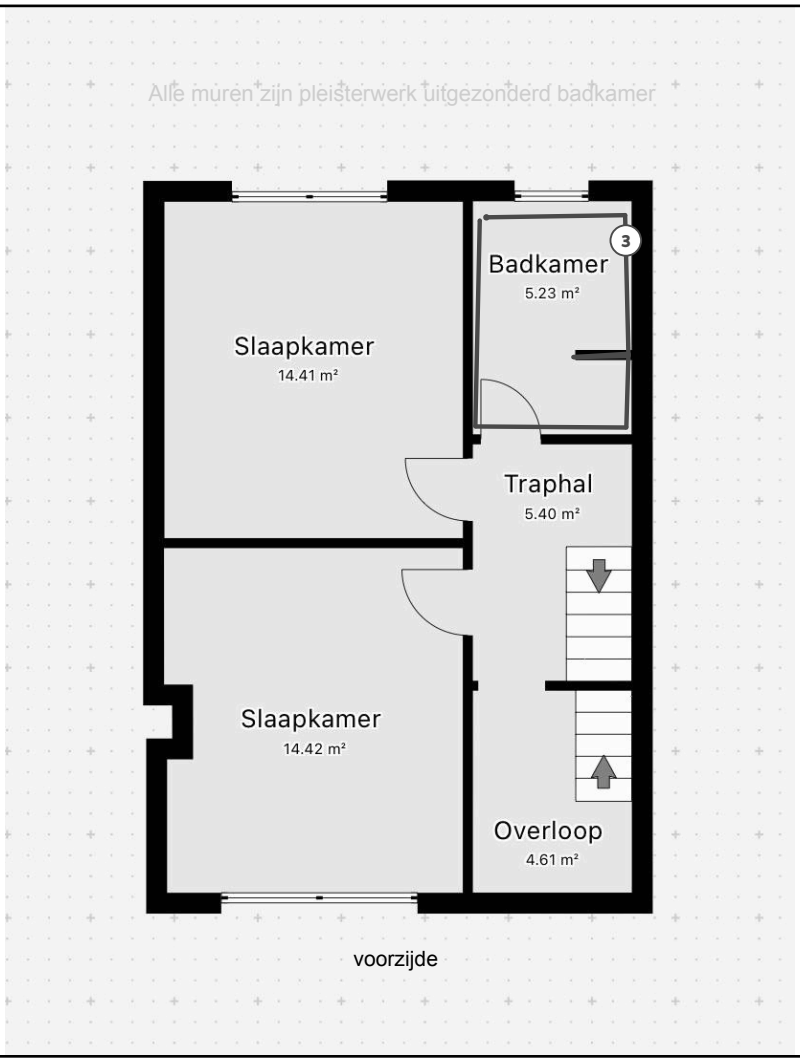
Plan 1.7: Verdieping 1

Beschrijving	Type	Actie
3. Tegellijm tegels keuken & badkamer (niet waarneembaar)	Advies	-
7. Pleisterwerk muur	Geen asbest	-

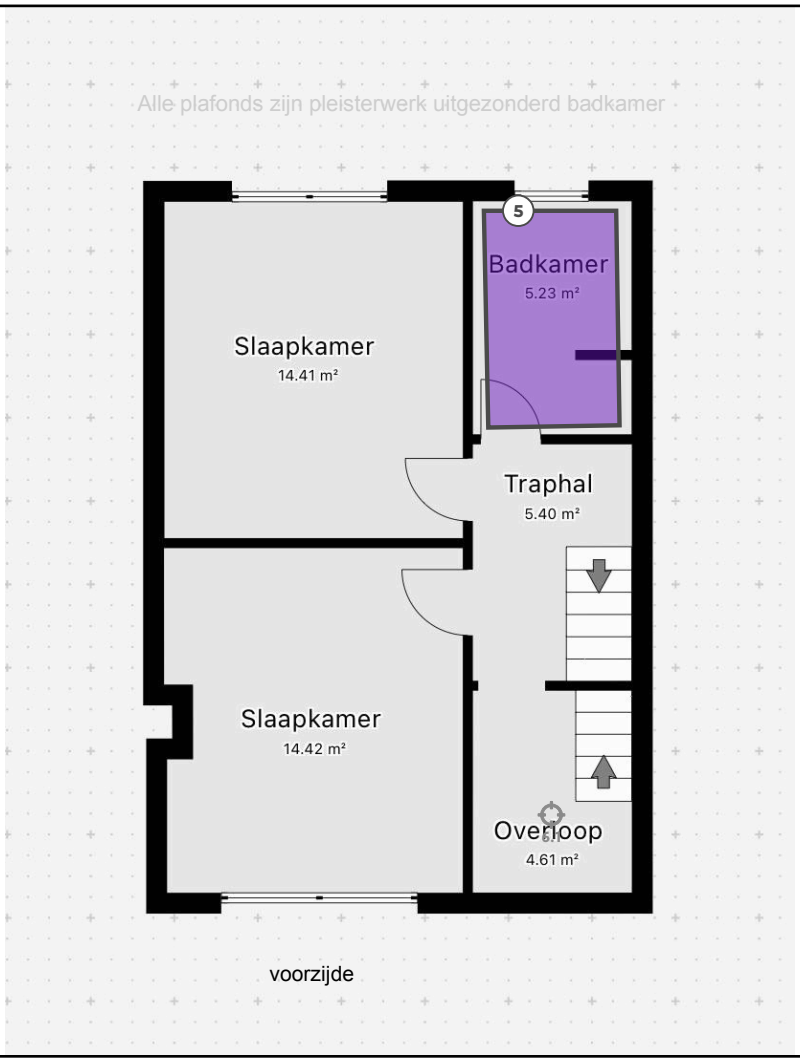
Plan 1.9: Verdieping 1

Beschrijving	Type	Actie
5. Ruimte achter valse plafonds.	Advies	-
6. Pleisterwerk plafond	Geen asbest	-
6.1 Code: 2	Mengmonster	-

Er zijn plafonds afgewerkt met valse plafonds in plaatmateriaal. (vb hout-gipskarton - pvc) Het is niet duidelijk of er pleisterwerk of ander verdacht asbestmateriaal aanwezig is achter / op deze valse plafonds, het is aangewezen om bijkomend onderzoek uit te voeren bij werken. Zonder destructieve handeling is het niet mogelijk om na te gaan of er asbesthoudende materialen aanwezig zijn achter de plafond afwerking. Als bij sloop of renovatie blijkt dat er achter deze plafonds nog pleisterwerk of asbest verdachte toepassingen aanwezig zijn, moet dit bemonsterd worden.

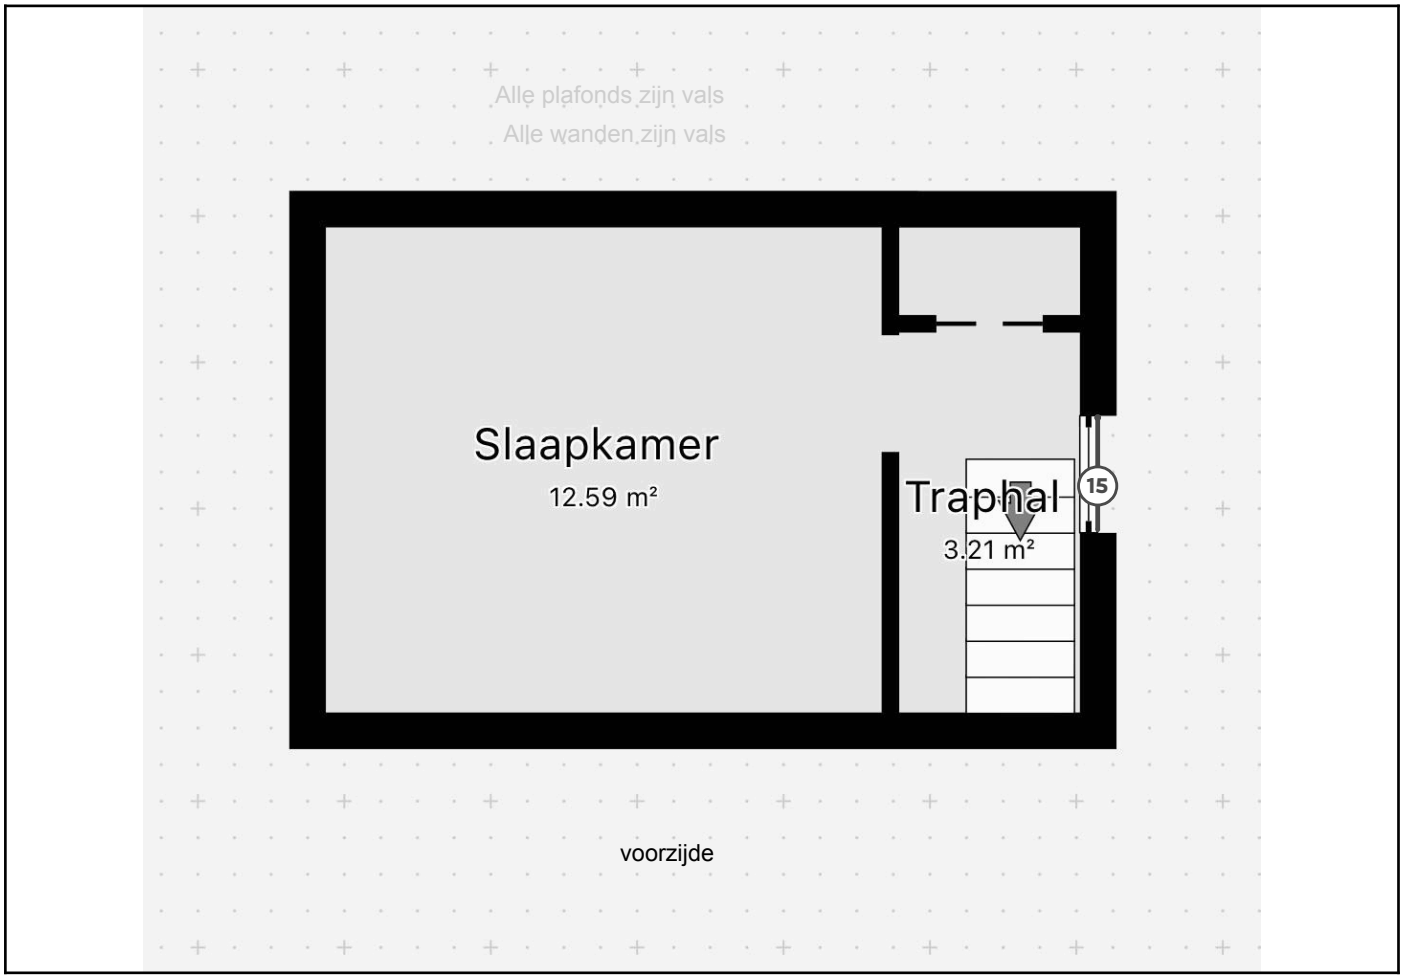
Plan 1.10: Verdieping 2

Beschrijving	Type	Actie
4. Ruimte achter valse wanden.	Advies	-
5. Ruimte achter valse plafonds.	Advies	-
15. Afdichtingsmateriaal aan schrijnwerk (niet aanwezig)	Overige ruimte of materiaal	-

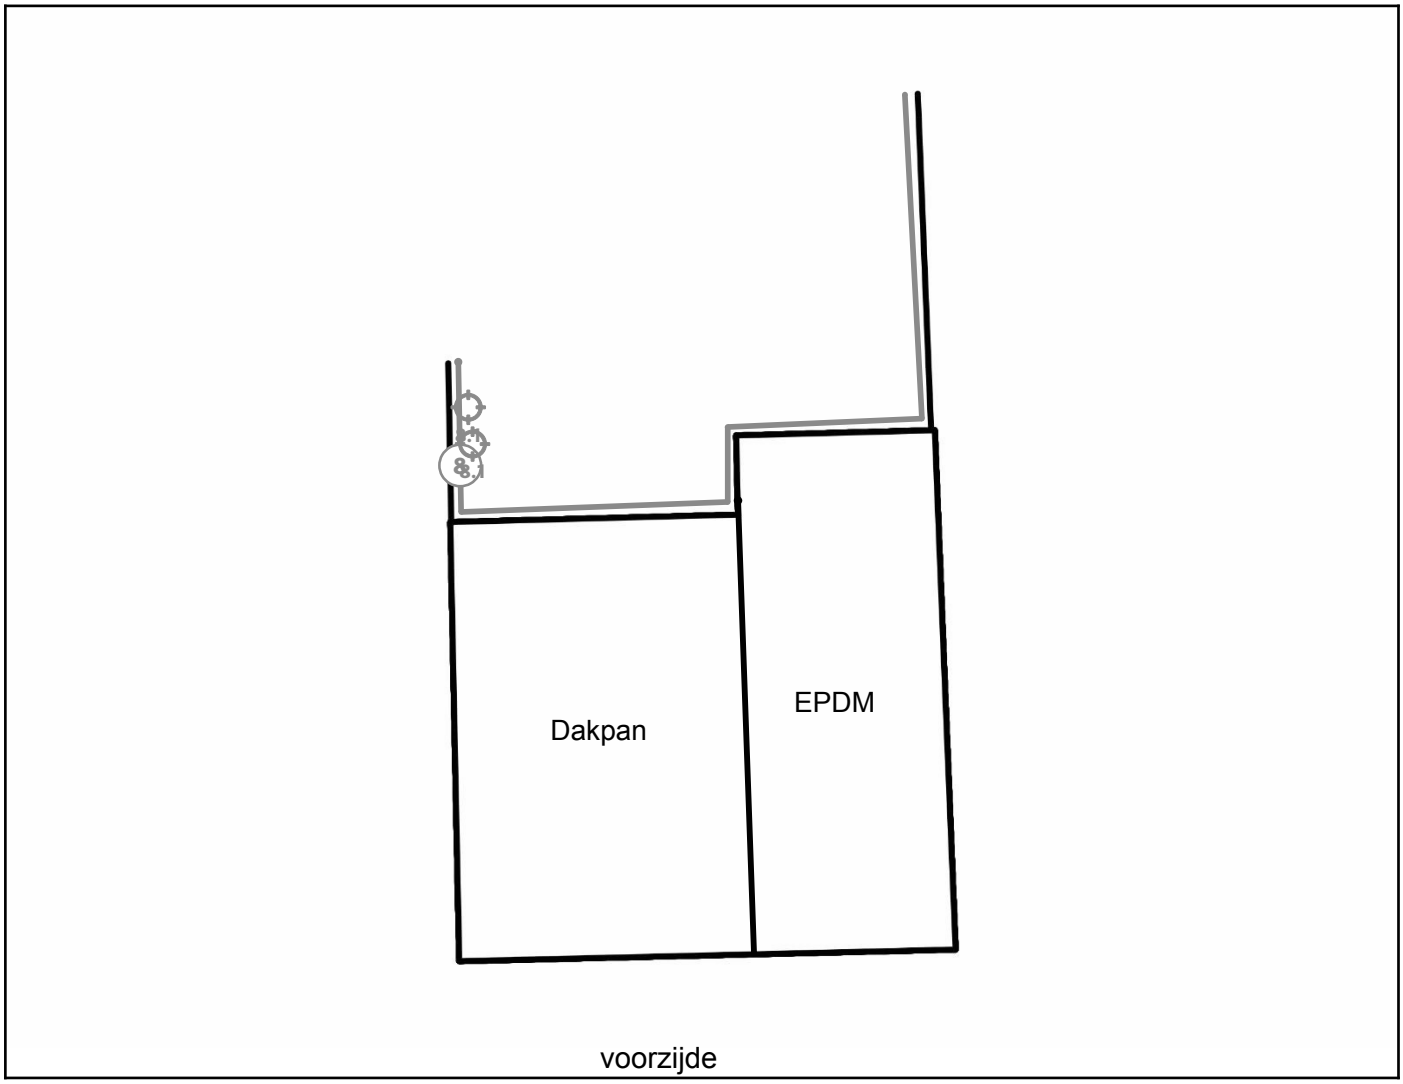
Plan 1.11: Woning plan

Beschrijving	Type	Actie
8. Cementering buitenzijde woning	Geen asbest	-
8.1 Code: 3	Mengmonster	-

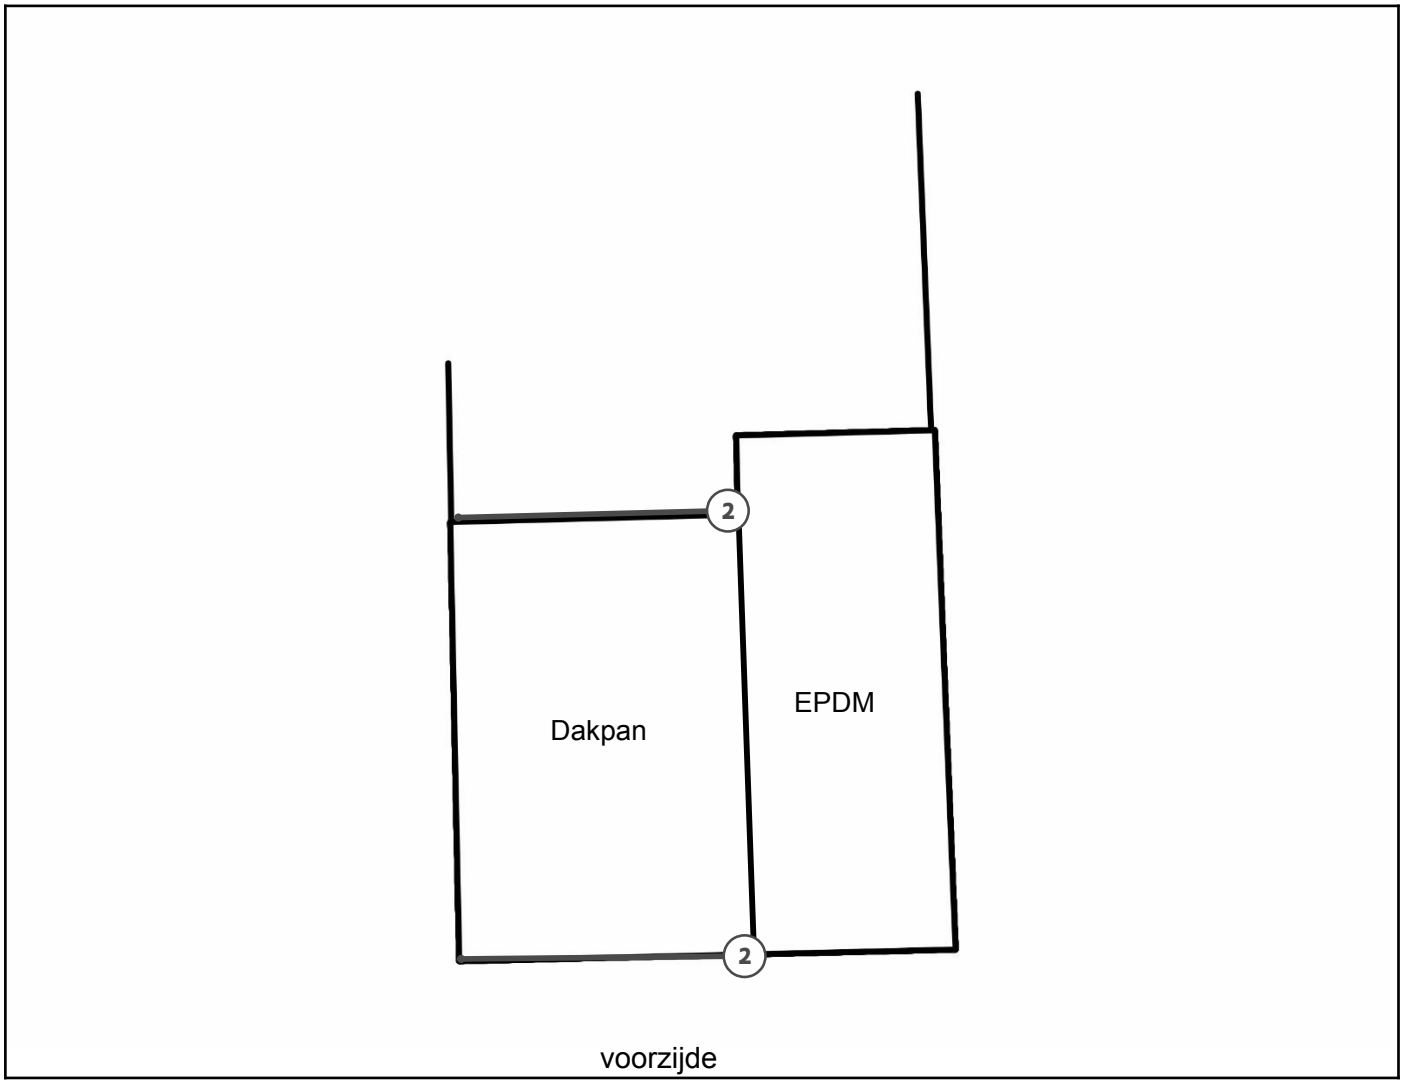
Plan 1.12: Woning plan

Beschrijving	Type	Actie
2. Dakgoot (niet verdacht)	Advies	-

De dakgoot werd gecontroleerd, bestaat uit zink en is niet asbest-verdacht.

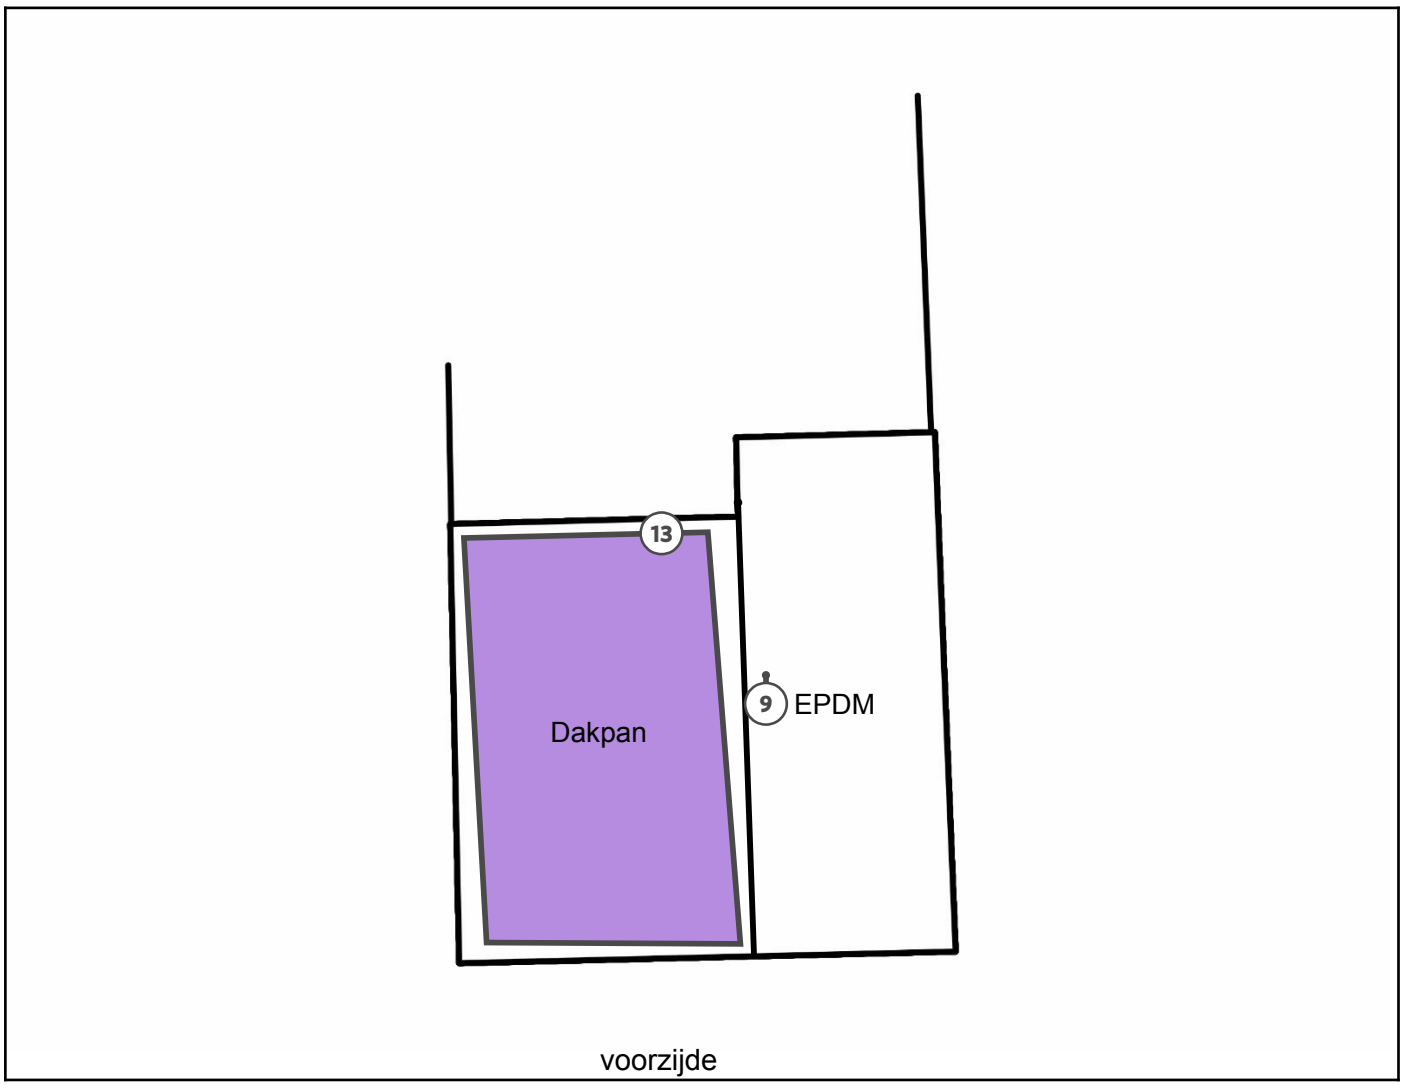
Plan 1.13: Woning plan

Beschrijving	Type	Actie
9. Rookgaskanaal (niet verdacht)	Overige ruimte of materiaal	-
13. Onderdak woning (niet verdacht)	Overige ruimte of materiaal	-

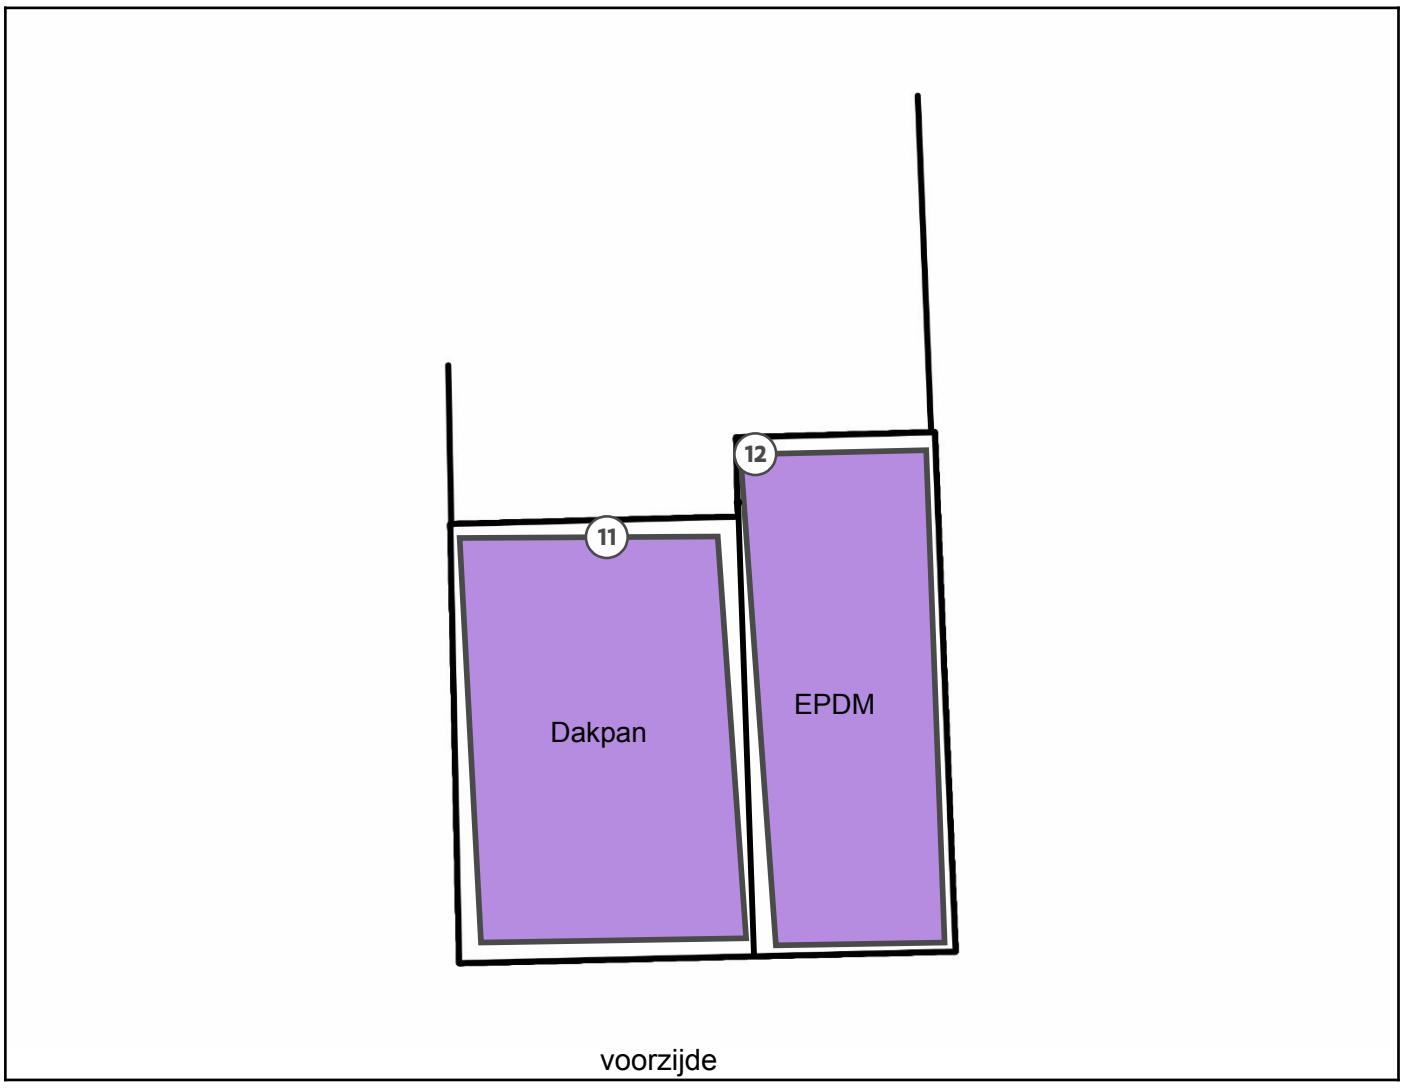
Plan 1.14: Woning plan

Beschrijving	Type	Actie
11. Dakbedekking woning (niet verdacht)	Overige ruimte of materiaal	-
12. Dak bekleding garage & tuinhuis	Overige ruimte of materiaal	-

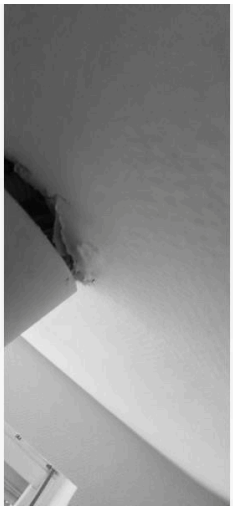
Fiche 6: Pleisterwerk plafond

Geen asbest

#	Type	Referentie	Resultaat
6.1	Mengmonster	2	Geen asbest
