Asbestinventarisattest

Nieuwstraat 60, 9840 Nazareth-De Pinte

Attestnummer : **20250131-000506.000**
Uitgegeven op : **31.01.2025**
Geldig tot : **31.01.2035**

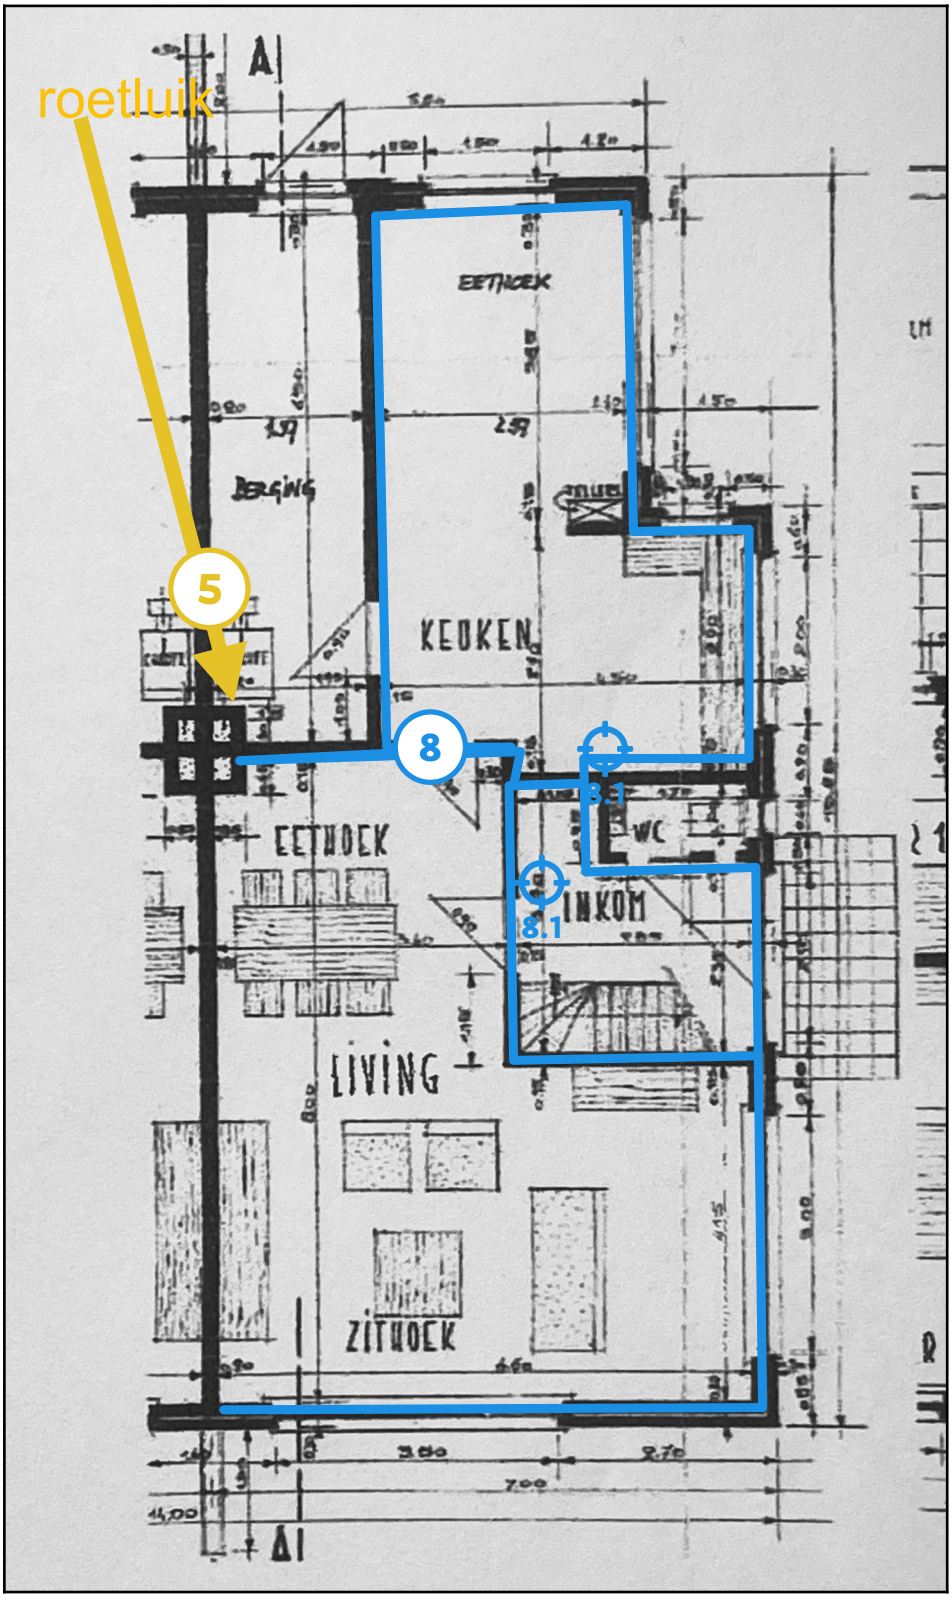
Plan 1.1: gelijkvloers

5. roetluik	Asbestmateriaal	Zorgvuldig beheren
8. muurpleister	Geen asbest	-
8.1 Code: 1	Mengmonster	-

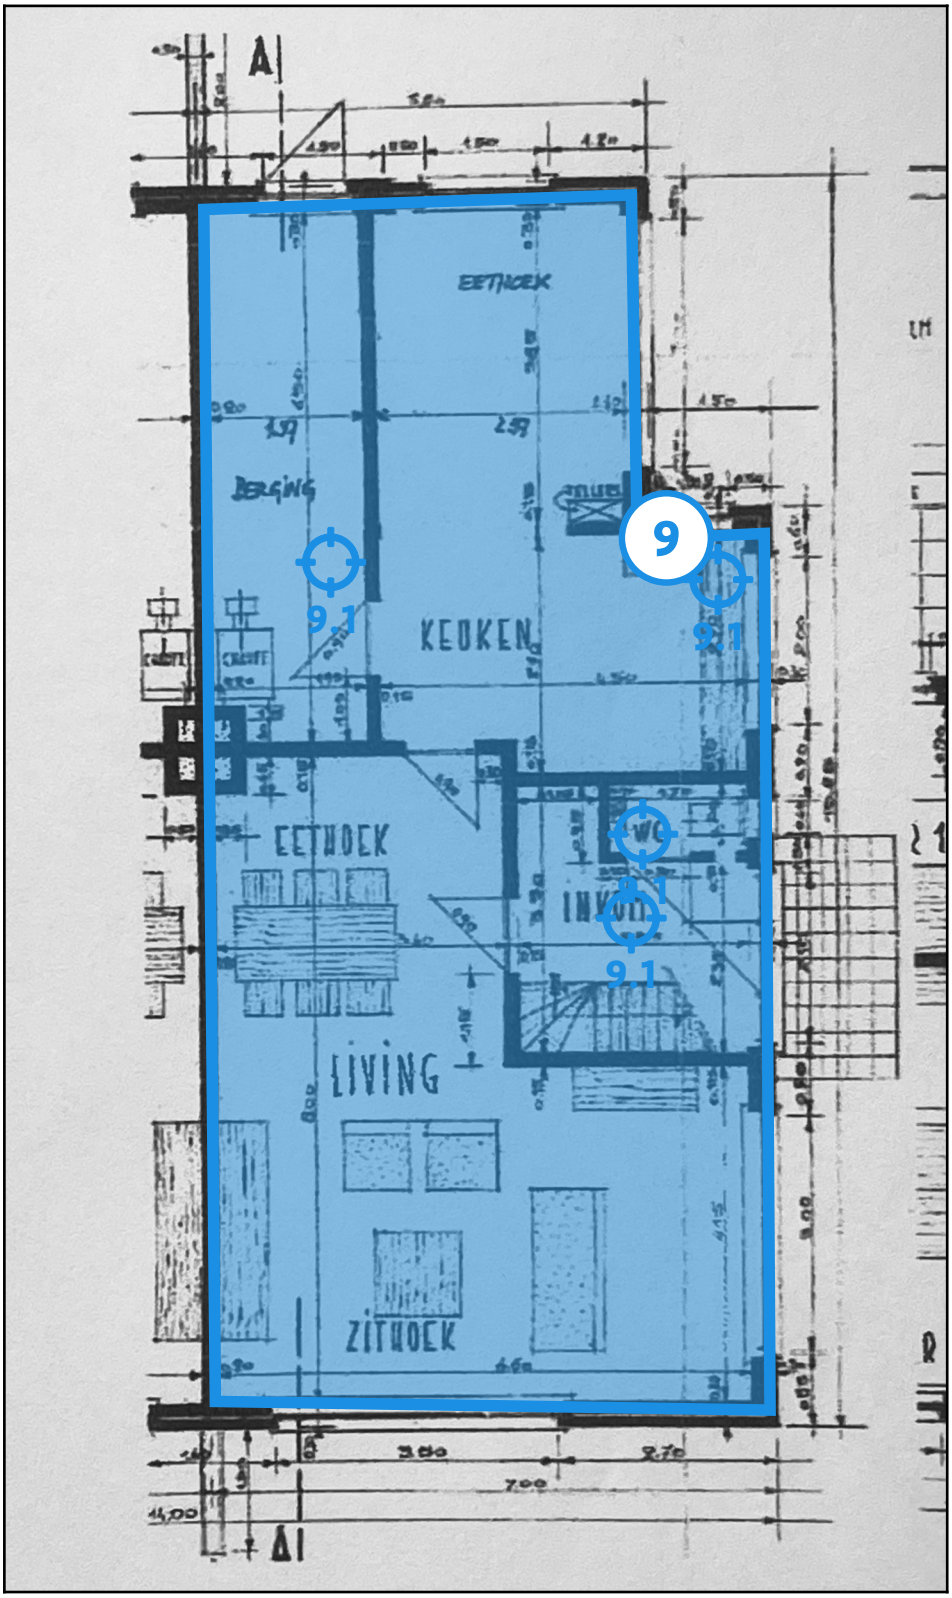
Plan 1.2: gelijkvloers

9. plafond pleister	Geen asbest	-
9.1 Code: 4	Mengmonster	-

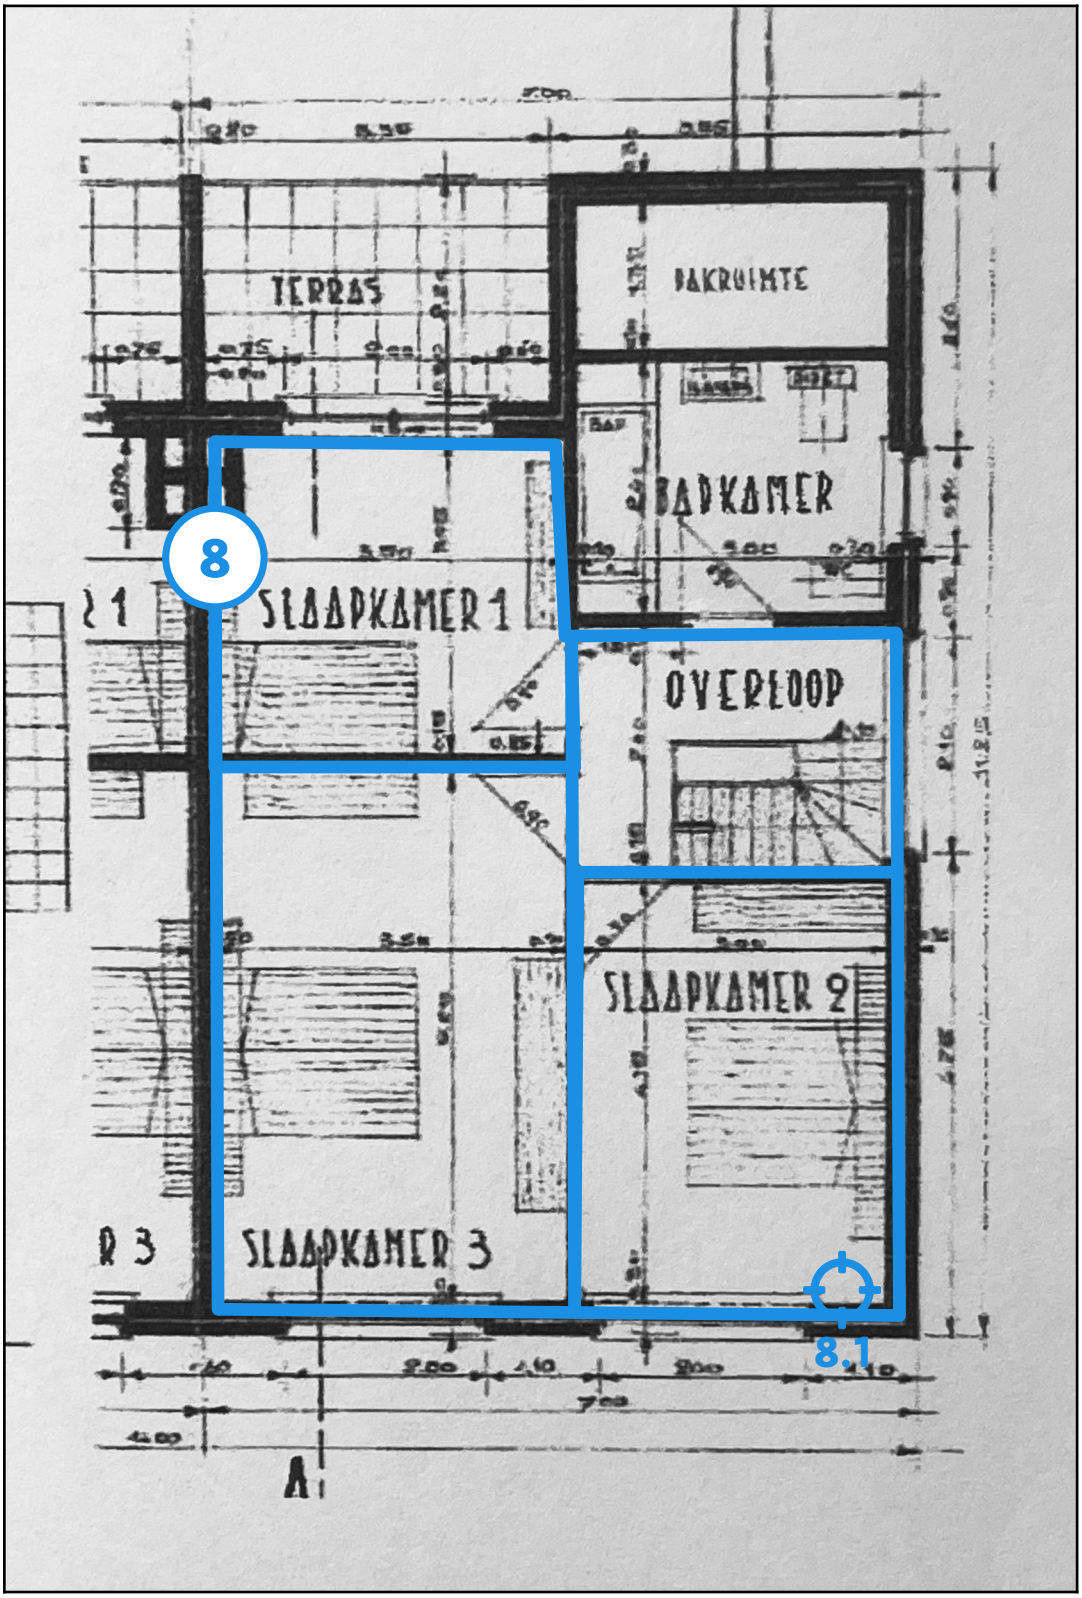
Plan 1.3: verdieping

8. muurpleister	Geen asbest	-
8.1 Code: 1	Mengmonster	-

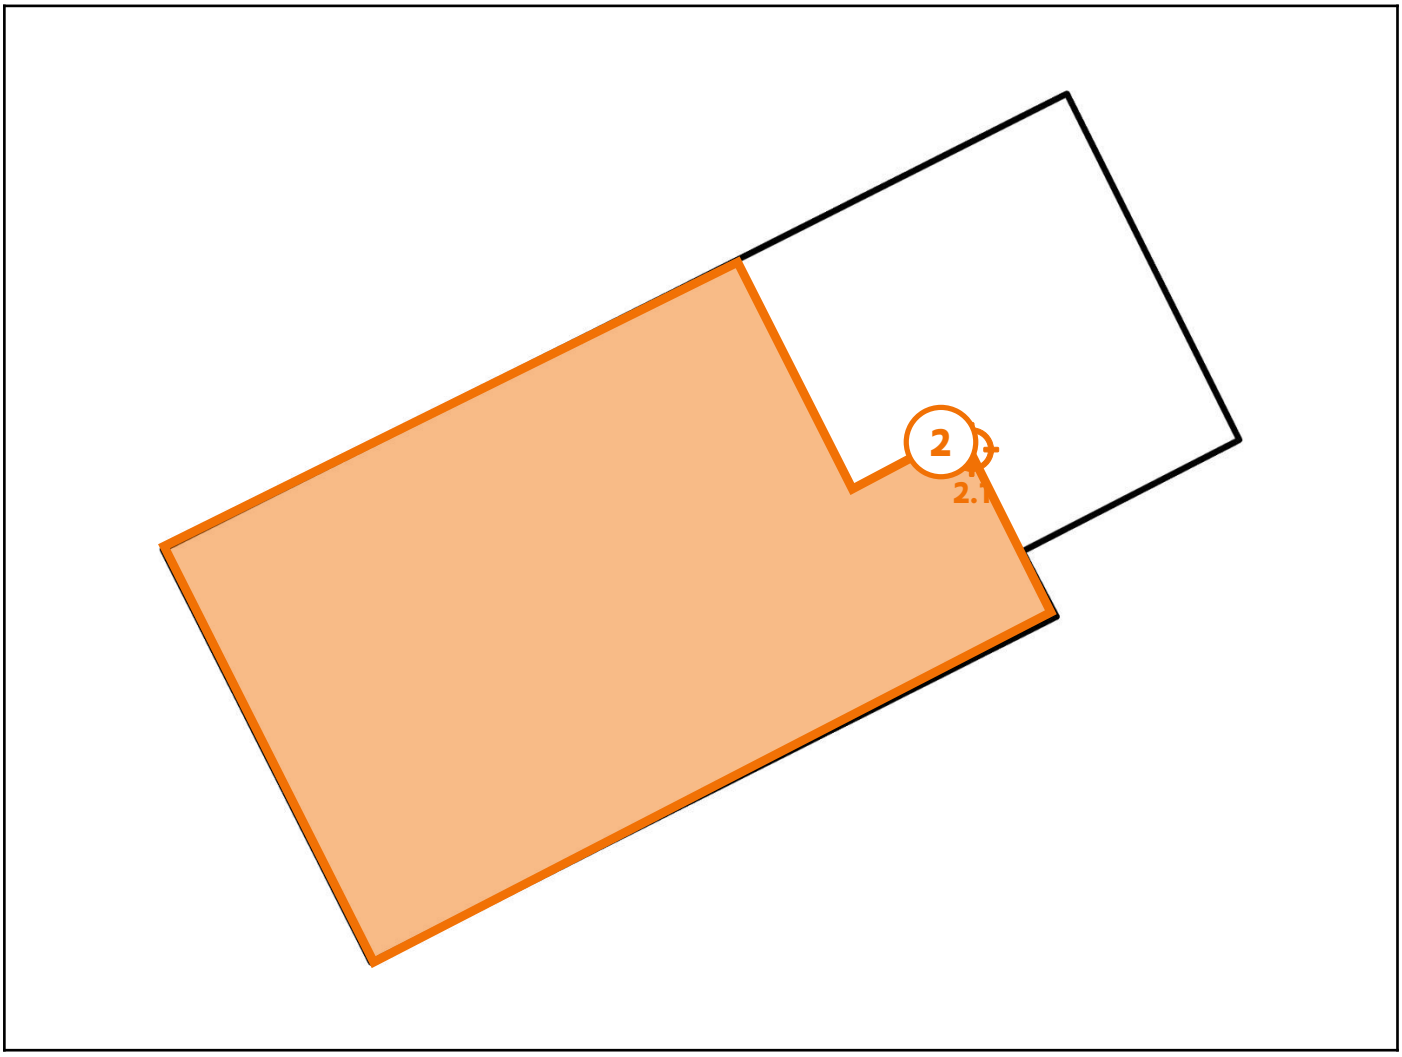
Plan 1.6: woning met aanbouw plan

Beschrijving	Type	Actie
2. dakleien	Asbestmateriaal	Verwijderen
2.1 Code: 3	Puntmonster	-

Eindbeoordeling materiaalrisico	Verhoogd materiaalrisico en/of verhoogde kans op vezelvrijgave

Gebondenheid	Categorie 1: hechtgebonden in oorsprong
Asbestsoort (vezeltype)	Alleen chrysotiel
Asbestconcentratie	Laag (< 50%)
Afschermingsgraad van het gehele materiaal	Geheel of deels vrij aan de buitenlucht
Toestand van het materiaal	Matig beschadigd, matig verweerd

- Verwijder dit asbestmateriaal zo snel mogelijk. Volg de toestand goed op.
- Hemelwater dat afspoelt van asbestcement daken of gevels kan asbestdeeltjes bevatten. Gebruik het enkel voor gesloten circuits (bv. spoelen toiletten). Reinig na het vervangen van het dak of de gevel de dakgoten en regenwaterput of -ton om asbesthoudend sediment of slib te verwijderen

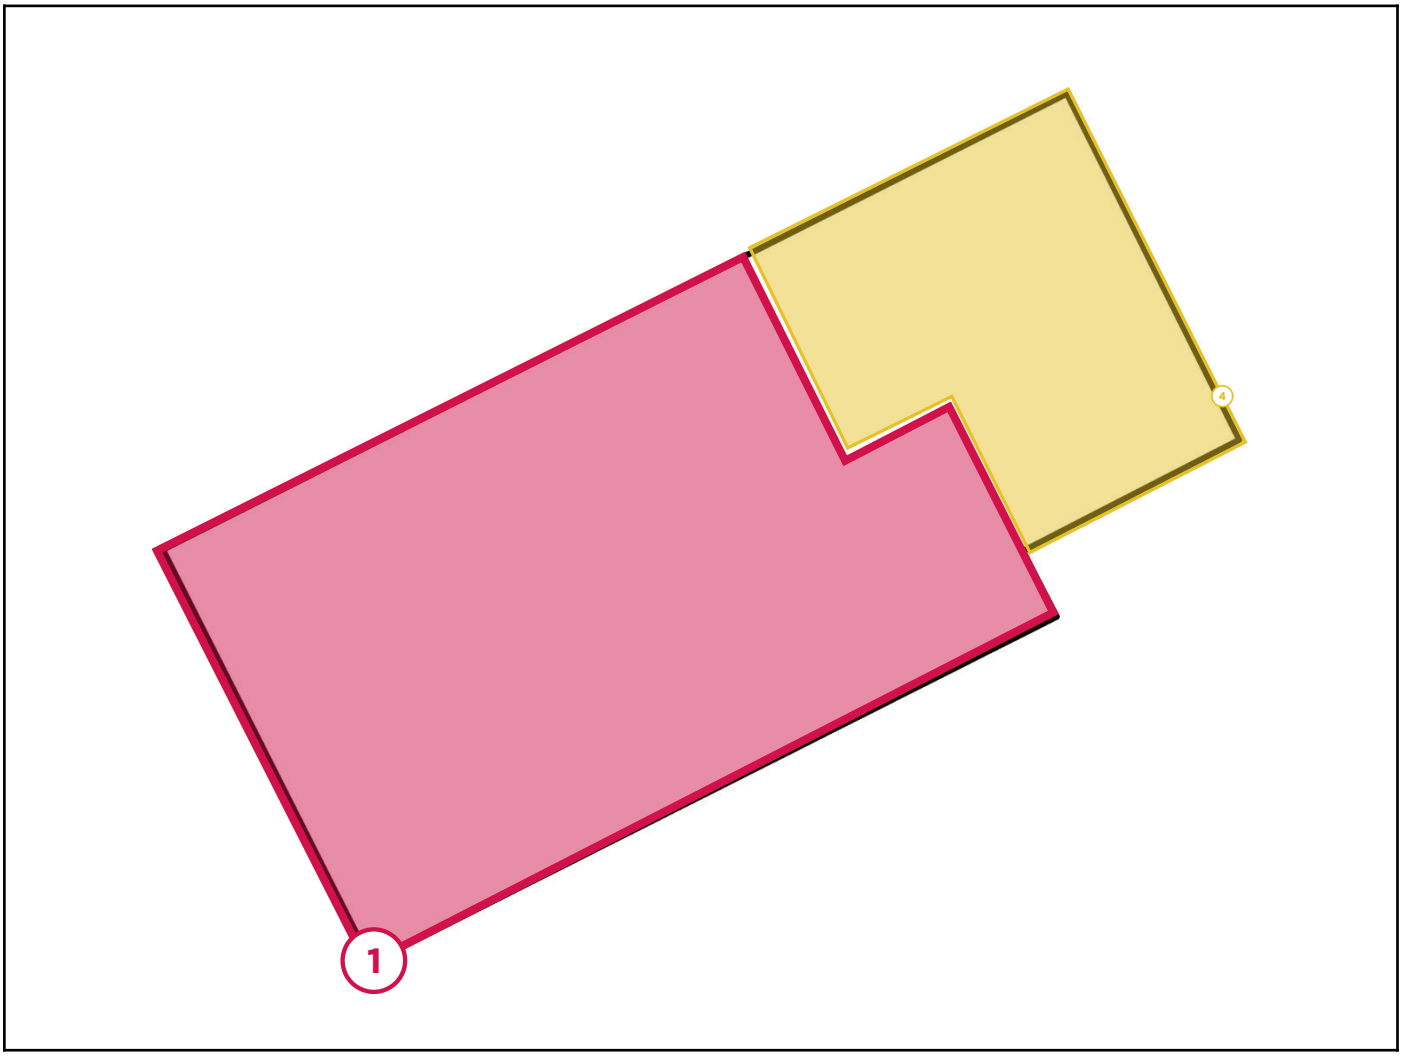
Plan 1.7: woning met aanbouw plan

Beschrijving	Type	Actie
1. mos op het dak	Asbestmateriaal	Dringend verwijderen
4. roofing plat dak	Asbestmateriaal	Zorgvuldig beheren

- Verwijder het asbestafval.

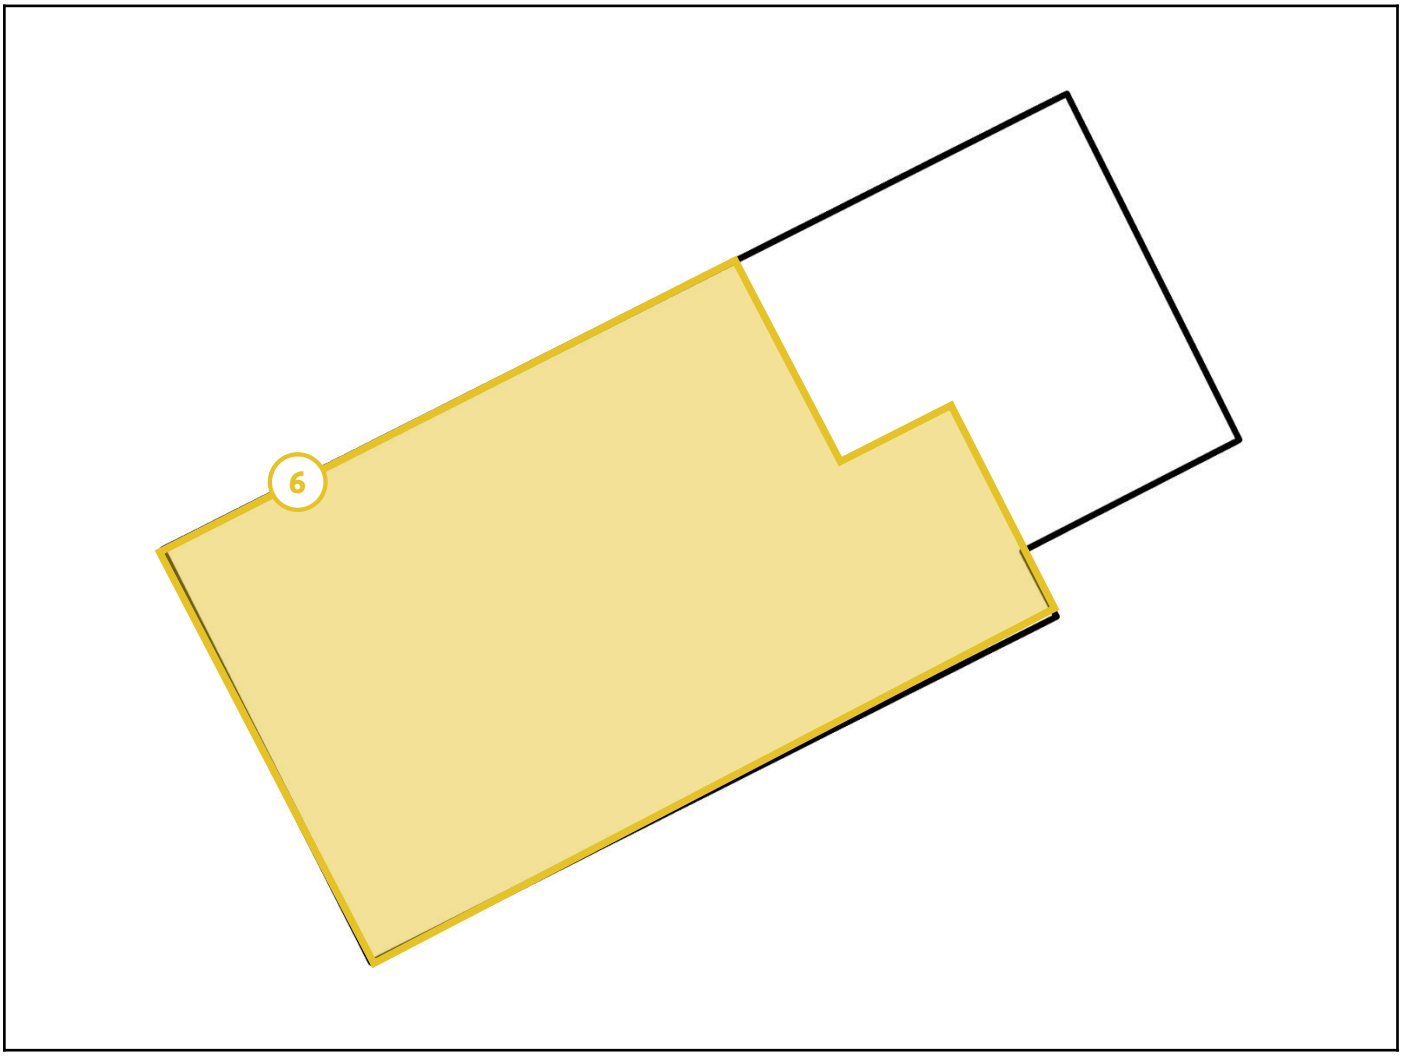
Plan 1.8: woning met aanbouw plan

Beschrijving	Type	Actie
6. menuiserite onderdak	Asbestmateriaal	Zorgvuldig beheren

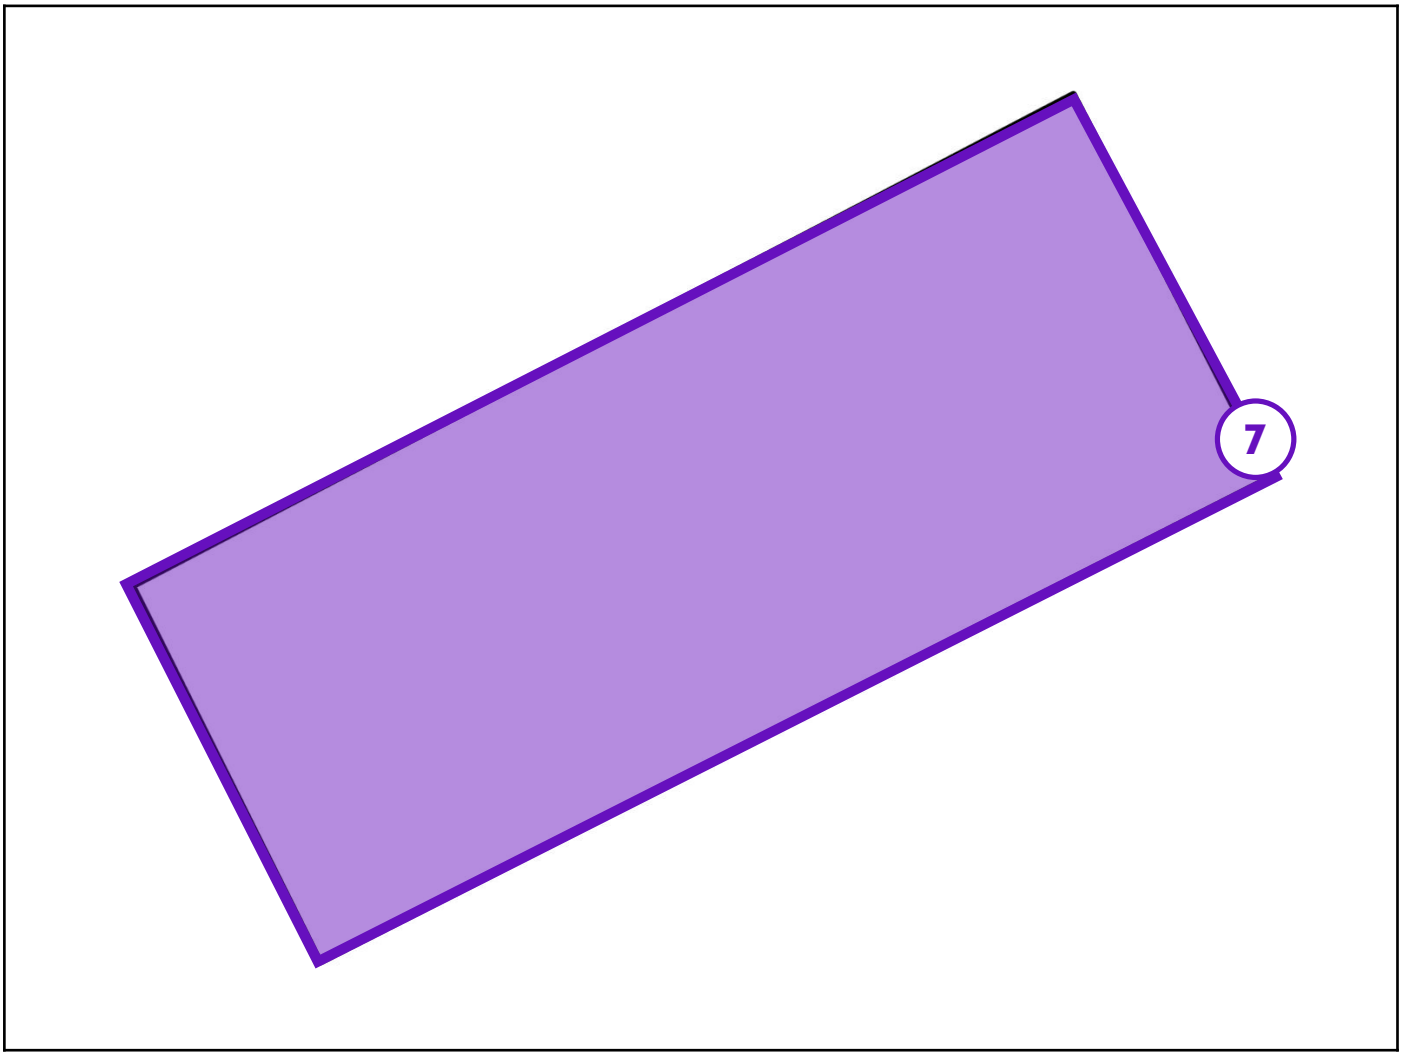
Plan 2.1: carport plan

Beschrijving	Type	Actie
7. carport	Advies	-

De carport werd geïnspecteerd en er werden geen asbestverdachte materialen aangetroffen.

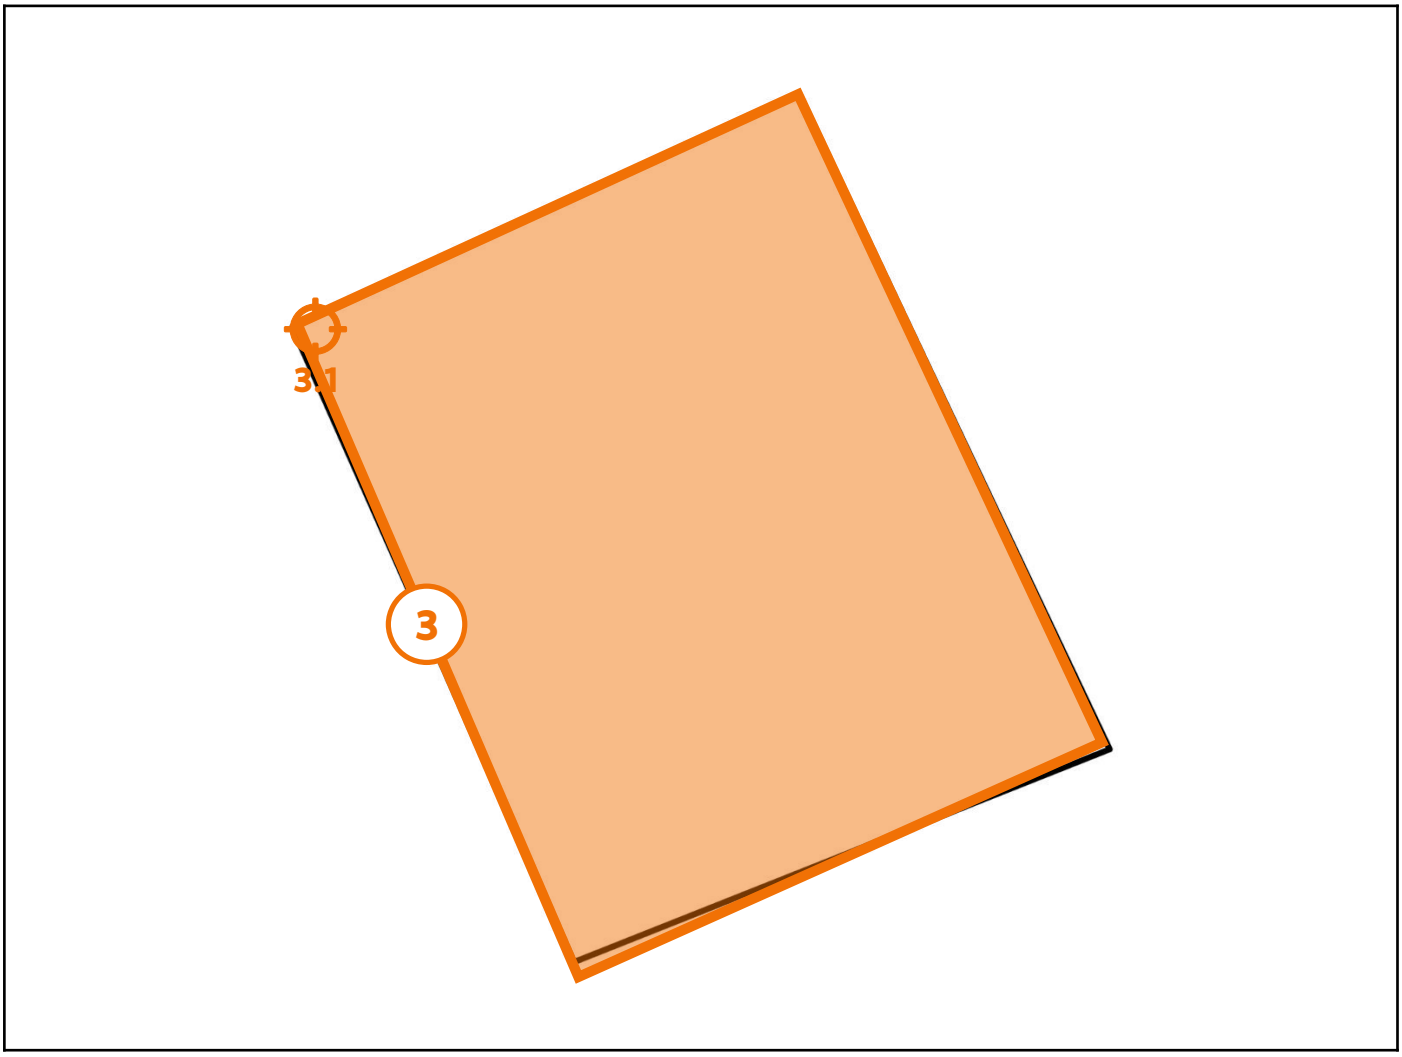
Plan 3.1: tuinhuis plan

Beschrijving	Type	Actie
3. golfplaat op het tuinhuis	Asbestmateriaal	Verwijderen
3.1 Code: 2	Puntmonster	-

Eindbeoordeling materiaalrisico	Verhoogd materiaalrisico en/of verhoogde kans op vezelvrijgave

Gebondenheid	Categorie 1: hechtgebonden in oorsprong
Asbestsoort (vezeltype)	Alleen chrysotiel
Asbestconcentratie	Laag (< 50%)
Afschermingsgraad van het gehele materiaal	Geheel of deels (ook) vrij aan de binnenlucht
Toestand van het materiaal	Matig beschadigd, matig verweerd

- Verwijder dit asbestmateriaal zo snel mogelijk. Volg de toestand goed op.
- Hemelwater dat afspoelt van asbestcement daken of gevels kan asbestdeeltjes bevatten. Gebruik het enkel voor gesloten circuits (bv. spoelen toiletten). Reinig na het vervangen van het dak of de gevel de dakgoten en regenwaterput of -ton om asbesthoudend sediment of slib te verwijderen

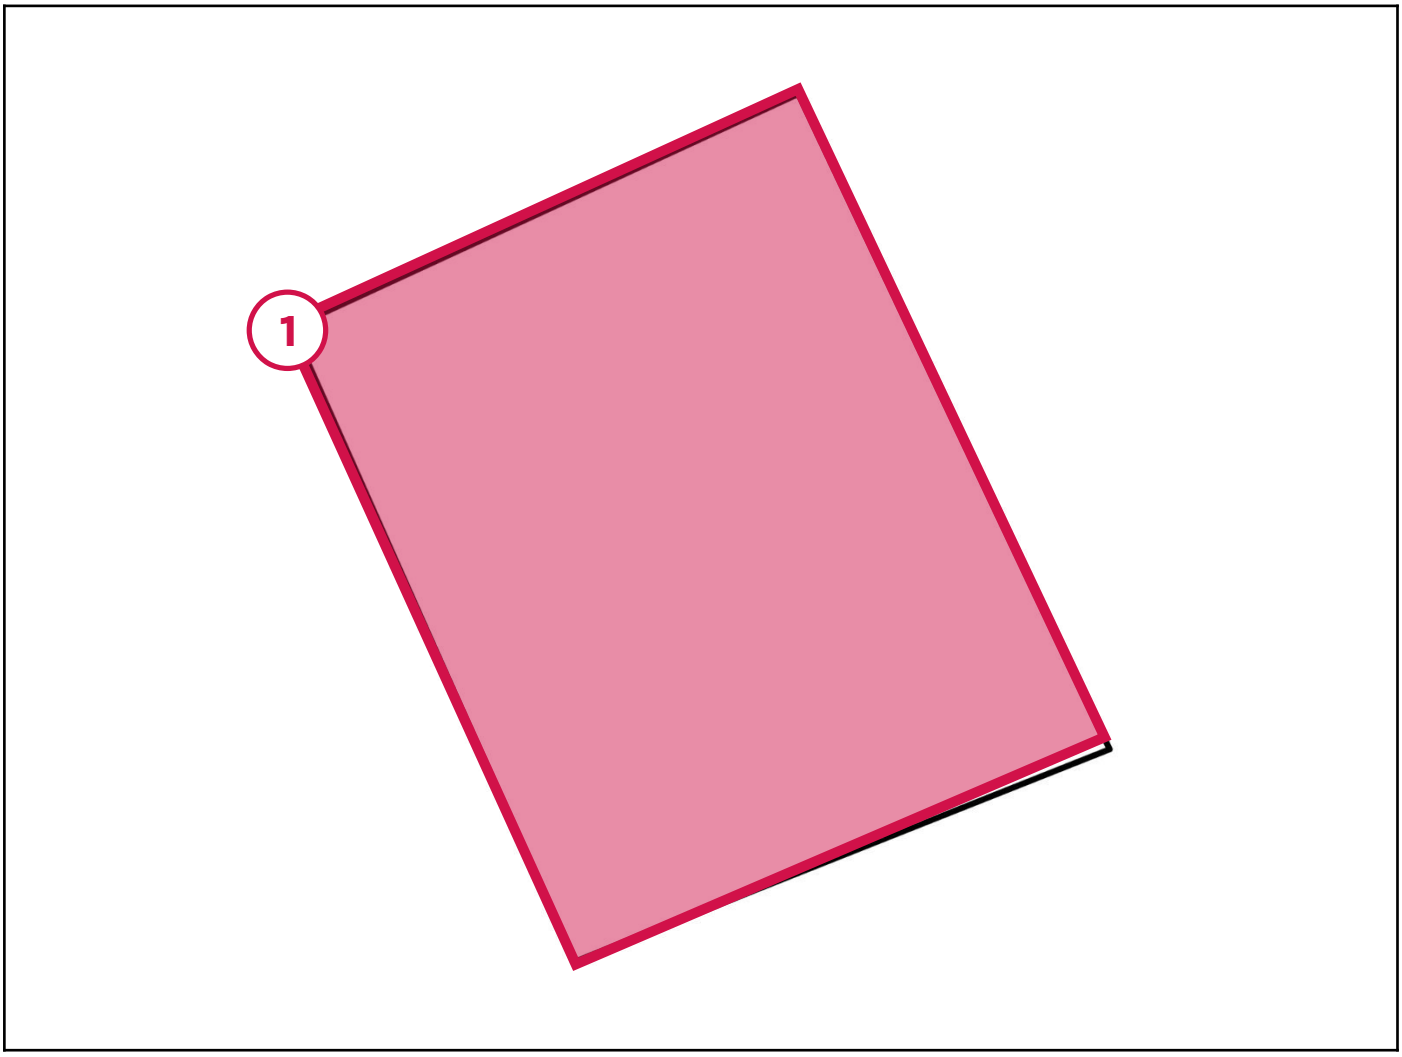
Plan 3.2: tuinhuis plan

Beschrijving	Type	Actie
1. mos op het dak	Asbestmateriaal	Dringend verwijderen

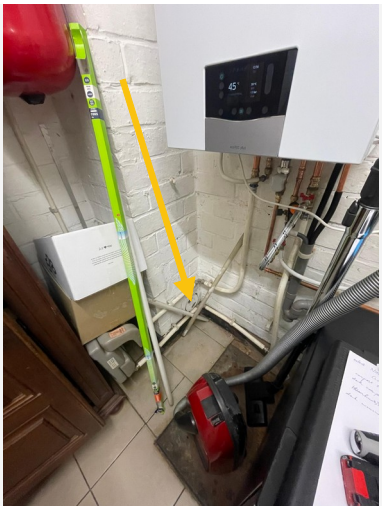
Fiche 5: roetluik

Asbestmateriaal

Eindbeoordeling materiaalrisico	Laag materiaalrisico en/of verlaagde kans op vezelvrijgave

Gebondenheid	Categorie 1: hechtgebonden in oorsprong
Asbestsoort (vezeltype)	Crocidoliet aanwezig
Asbestconcentratie	Laag (< 50%)
Afschermingsgraad van het gehele materiaal	Niet stootvaste afscherming
Toestand van het materiaal	Licht beschadigd, licht verweerd. Intact calciumsilicaatmateriaal of categorie III 'gebondenheid'

Beschrijving	roetluik
Omgeving	Binnen
Primaire drager	HVAC infrastructuur en uitrusting
Asbestmateriaal	roetluik
Bindmiddel van asbestmateriaal	Cement
Gebondenheid op basis van bindmiddel	Hecht
Hoeveelheid (gewicht - aantal)	• 0,30 kg - 1 stuk
Totaal gewicht	0,30 kg
Eenvoudig bereikbaar	Ja
Bevestigingswijze	• Verlijmd, ingegoten, versmeerd
Identificatiemethode	Vaststelling zonder monstername
Destructieve handeling voor identificatie	Nee
Opmerking	Zit klemvast en is overschilderd, extra controle bij verwijdering. De vermelde oppervlaktes, lengten, diktes, volumes en gewichten betreffen een beredeneerde schatting. Er worden geen rechten verleend aan deze oppervlaktes/afmetingen/diktes/volumes/gewichten.

Zorgvuldig beheren

- Zorg voor een veilig beheer. Vermijd het beschadigen van het asbestmateriaal. Controleer de toestand jaarlijks op wijzigingen.
- Voer bijkomende staalname(s) uit.

- Eenvoudige handelingen: mag via doe-het-zelf of door werknemer(s) met opleidingsattest eenvoudige handelingen
  Het roetluikje kan voorzichtig uitgeschoven of losgebeiteld worden, extra bevochtigen om stof te voorkomen + draag de nodige beschermingsmiddelen (mondmasker ffp3, handschoenen, tyvec CAT III type 5/6). Verpak in plastic folie en afvoeren naar het containerpark als hechtgebonden asbestafval.

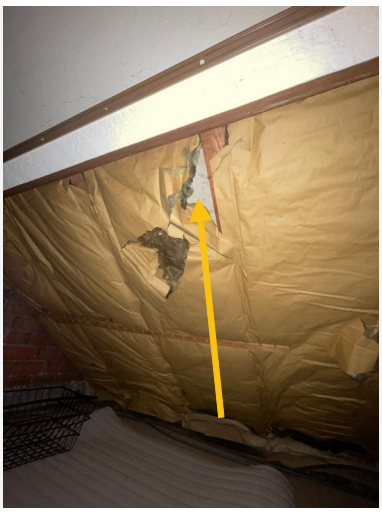
Fiche 6: menuiserite onderdak

Asbestmateriaal

Eindbeoordeling materiaalrisico	Laag materiaalrisico en/of verlaagde kans op vezelvrijgave

Gebondenheid	Categorie 1: hechtgebonden in oorsprong
Asbestsoort (vezeltype)	Crocidoliet aanwezig
Asbestconcentratie	Laag (< 50%)
Afschermingsgraad van het gehele materiaal	Niet stootvaste afscherming
Toestand van het materiaal	Licht beschadigd, licht verweerd. Intact calciumsilicaatmateriaal of categorie III 'gebondenheid'

Beschrijving	menuiserite onderdak
Omgeving	Binnen
Primaire drager	Schuin dak
Asbestmateriaal	Dak- en gevelbekleding - Plaat
Bindmiddel van asbestmateriaal	Cement
Gebondenheid op basis van bindmiddel	Hecht
Hoeveelheid (oppervlakte - dikte - aantal)	• 90,00 m^2 - 0,30 cm - 1 stuk
Totaal volume	0,27 m^3
Eenvoudig bereikbaar	Nee • Het asbestmateriaal is bedekt (uitgezonderd laag verf, coating, behang, kunststof, textiel) en het wegnemen van het bedekkende materiaal kan niet zonder het bedekkende materiaal te beschadigen.
Bevestigingswijze	• Genageld, geniet
Identificatiemethode	Vaststelling zonder monstername
Destructieve handeling voor identificatie	Nee

Zorgvuldig beheren

- Zorg voor een veilig beheer. Vermijd het beschadigen van het asbestmateriaal. Controleer de toestand jaarlijks op wijzigingen.
- Voer bijkomende staalname(s) uit.

- Eenvoudige handelingen: mag via doe-het-zelf of door werknemer(s) met opleidingsattest eenvoudige handelingen
  Deze toepassing kan door een aannemer die over een opleidingsattest eenvoudige handelingen beschikt of door een particulier (doe-het-zelf), verwijderd worden indien er geen verhoogd risico op vrijgave van asbestvezels (max. concentratie 0,01 vezels/cm3 - CODEX Art. VI.3-54) ontstaat en de toepassing voorafgaand wordt gefixeerd/bevochtigd; de individuele elementen zonder machinale werktuigen en zonder breken of gooien een voor een losgemaakt worden; en ten slotte in gesloten verpakking weggevoerd worden naar een erkend afvalpunt (recyclagepark).

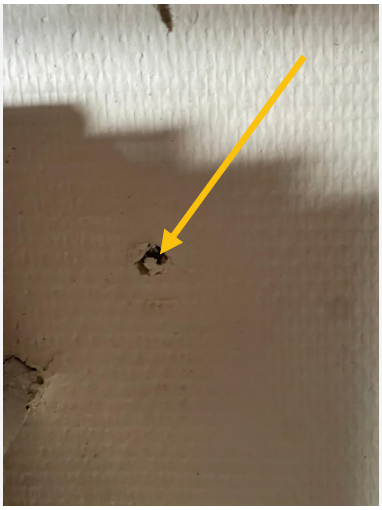
Fiche 8: muurpleister

Geen asbest

#	Type	Referentie	Resultaat
8.1	Mengmonster	1	Geen asbest

Beschrijving	muurpleister
Omgeving	Binnen
Primaire drager	Binnenwand
Bindmiddel van materiaal	Gips - kalk
Gebondenheid op basis van bindmiddel	Niet-hechtgebonden
Hoeveelheid (oppervlakte - dikte - aantal)	• 420,00 m^2 - 1,00 cm - 1 stuk
Totaal volume	4,20 m^3
Identificatiemethode	Vaststelling met monstername
Destructieve handeling voor identificatie	Nee
Opmerking	Volgens het inspectieprotocol is een monstername van het pleisterwerk verplicht om dit te identificeren als niet-asbesthoudend. Locatie staalnames: individuele ruimte: kamer 1e verdieping / natte ruimte: keuken/ stookplaats: geen pleister aanwezig / traphal: bemonsterd De vermelde oppervlaktes en volumes betreffen een beredeneerde schatting. Er worden geen rechten verleend aan deze oppervlaktes/volumes. De dikte is een schatting die voorkomt uit de monsterplaatsen en is daarom niet altijd representatief. Er bevinden zich enkele valse wanden. Het is niet duidelijk of er pleisterwerk aanwezig is achter deze valse wanden, het is aangewezen om bijkomend onderzoek uit te voeren bij werken.
