Asbestinventarisattest

Meerdegatstraat 99, 3570 Alken

Attestnummer : **20260731-000250.000**
Uitgegeven op : **31.07.2026**
Geldig tot : **31.07.2031**

Niet-asbestveilig

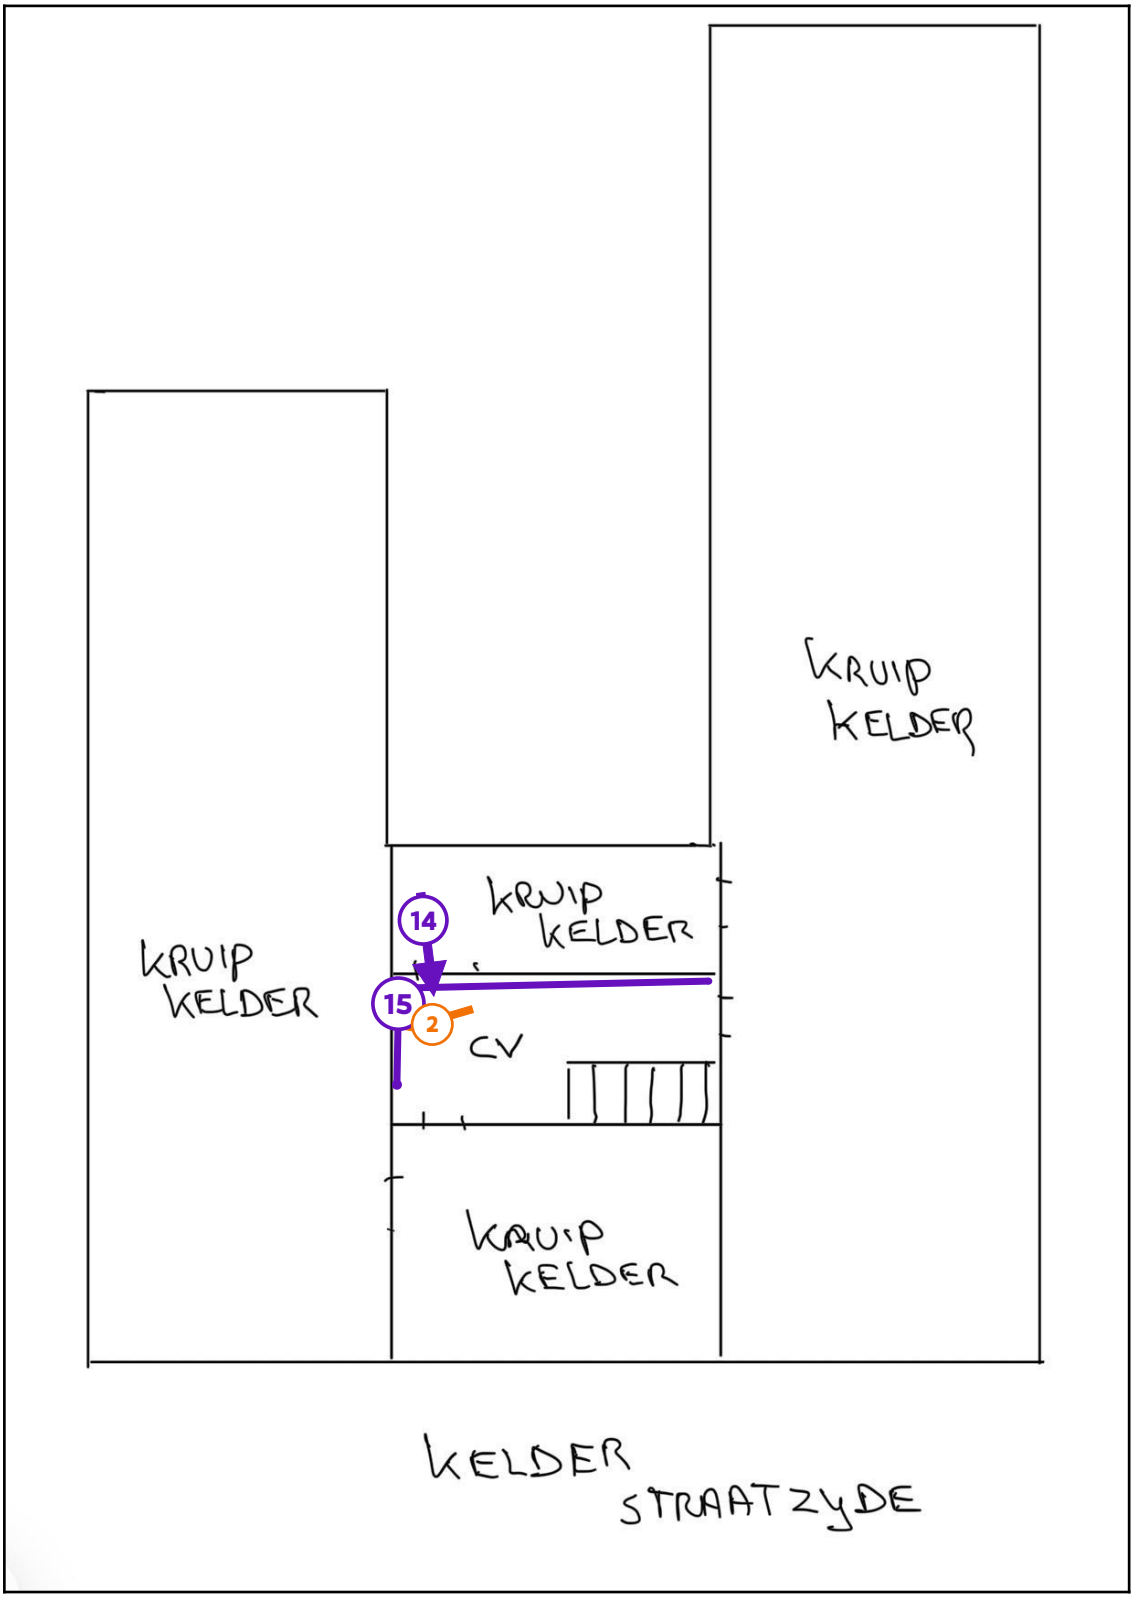
Plan 1.1: Kelder

2. Brander/CV-ketel - Dichtingsringen/pakkingen	Asbestmateriaal	Verwijderen
14. Rookgaskanalen - niet verdacht	Overige ruimte of materiaal	-
15. Niet-asbestverdachte leidingisolatie	Overige ruimte of materiaal	-

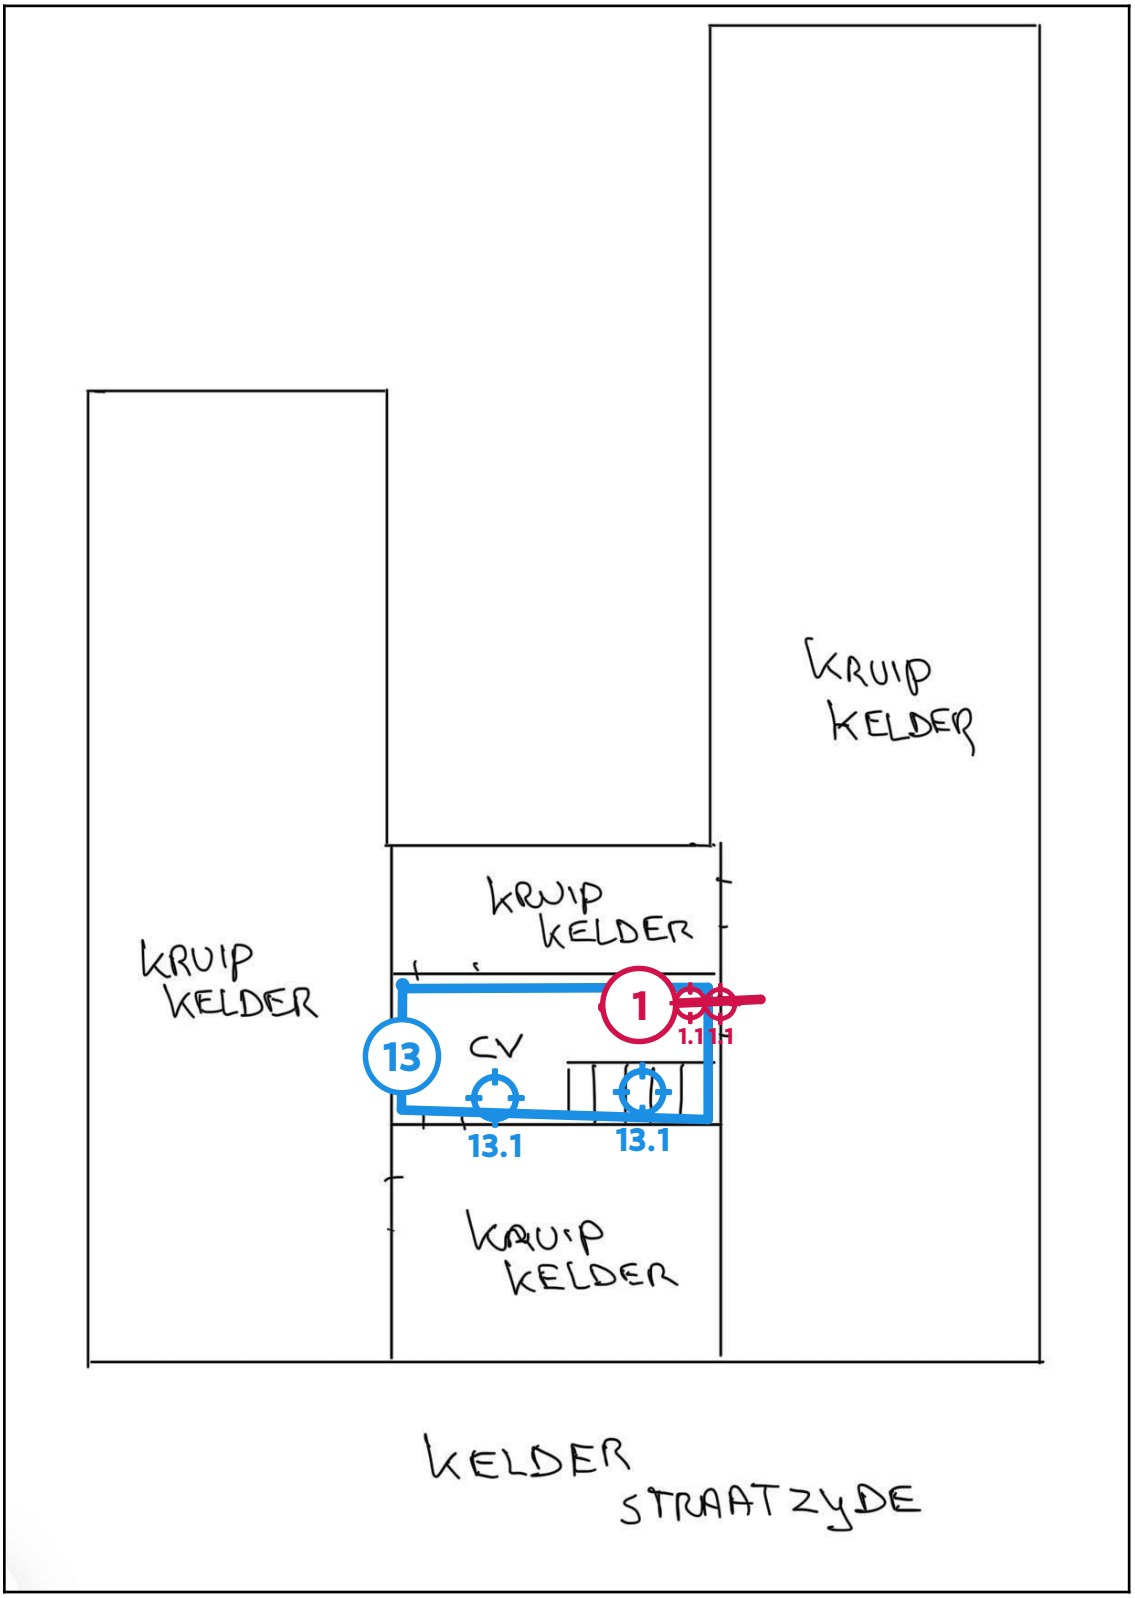
Plan 1.2: Kelder

1. Leidingisolatie - Gips	Asbestmateriaal	Dringend verwijderen
1.1 Code: M04	Mengmonster	-
13. Cementering binnen	Geen asbest	-
13.1 Code: M03	Mengmonster	-

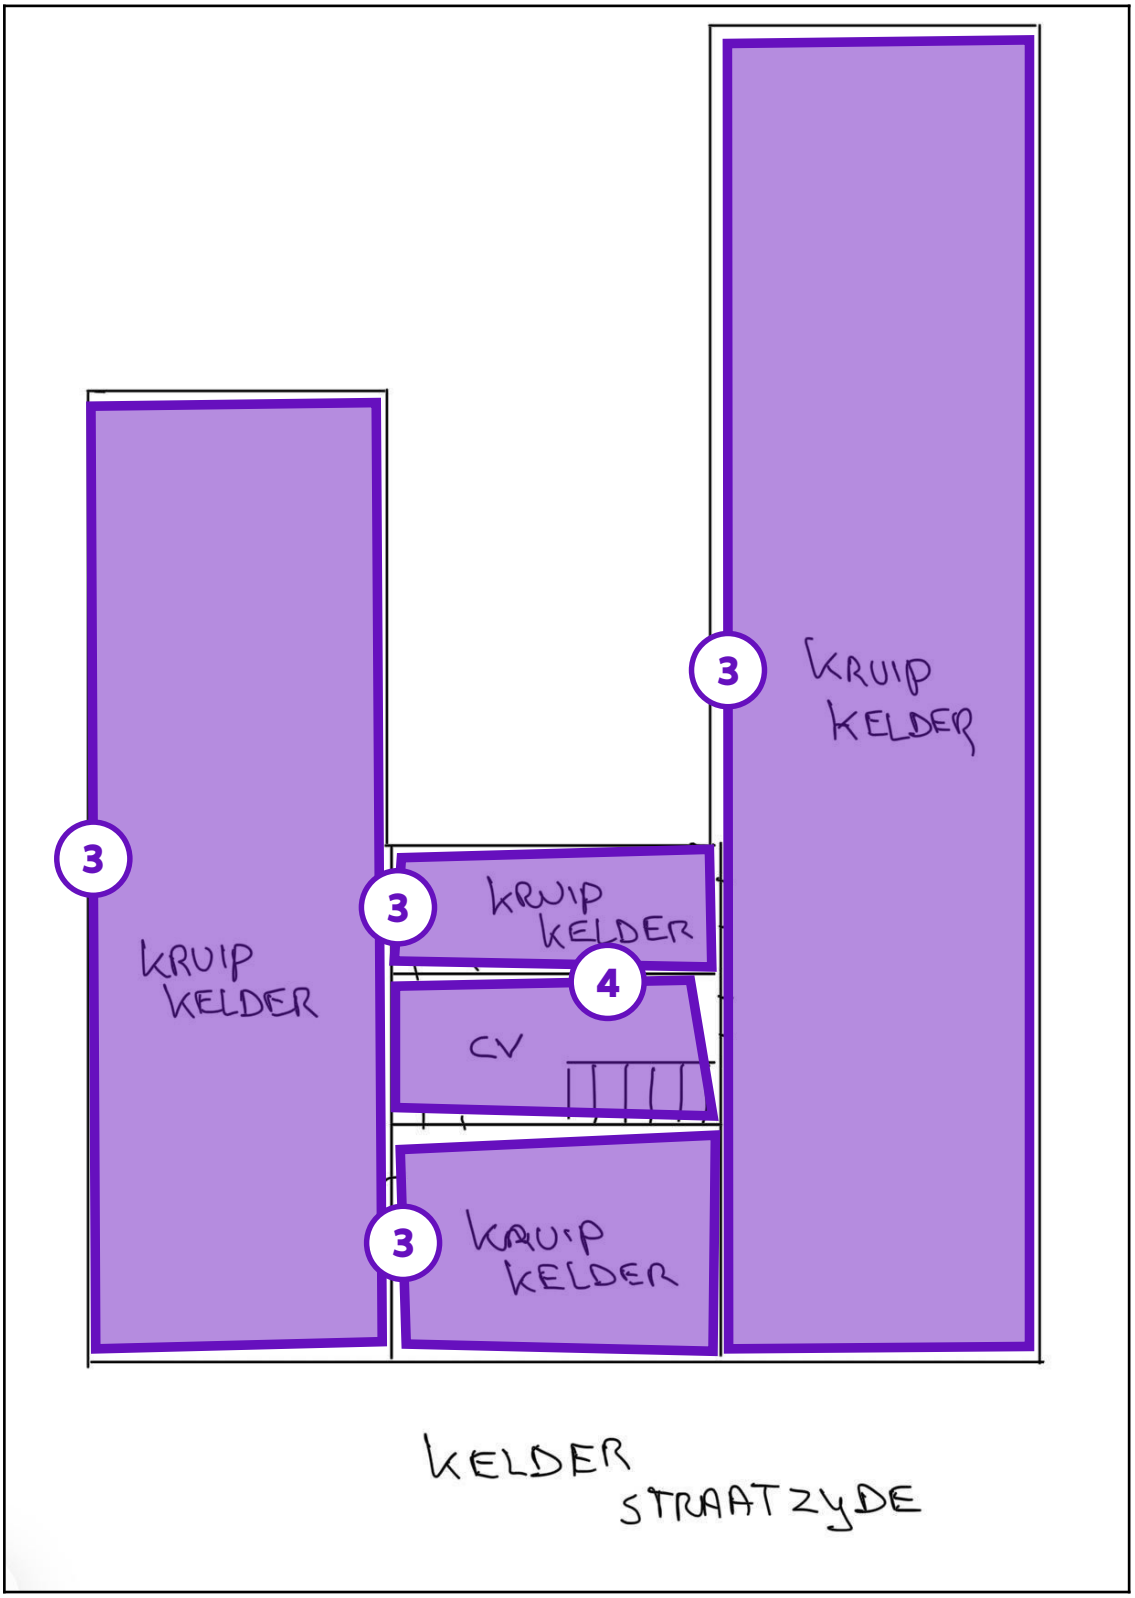
Plan 1.3: Kelder

3. Kruipkelder	Beperking	-
4. Vloerbekleding - Niet verdacht	Advies	-

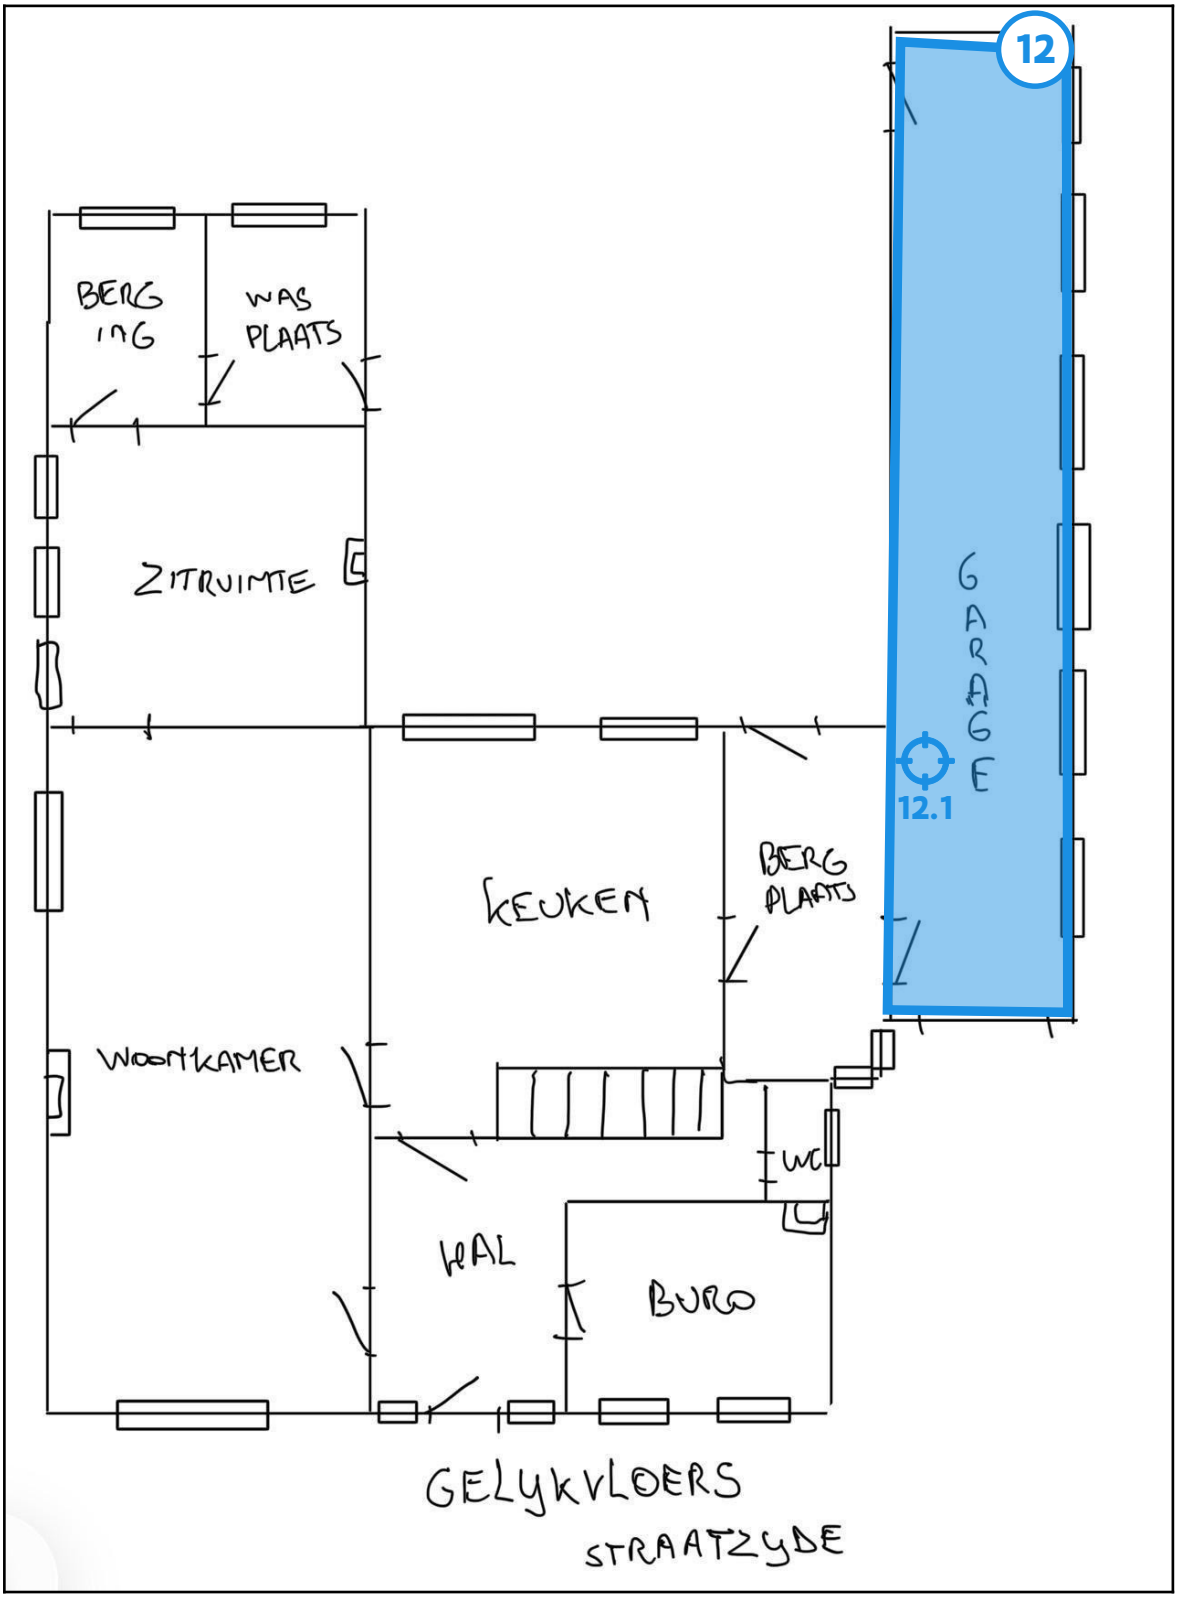
Plan 1.6: Gelijkvloers

12. Dakbedekking - Roofing	Geen asbest	-
12.1 Code: M05	Puntmonster	-

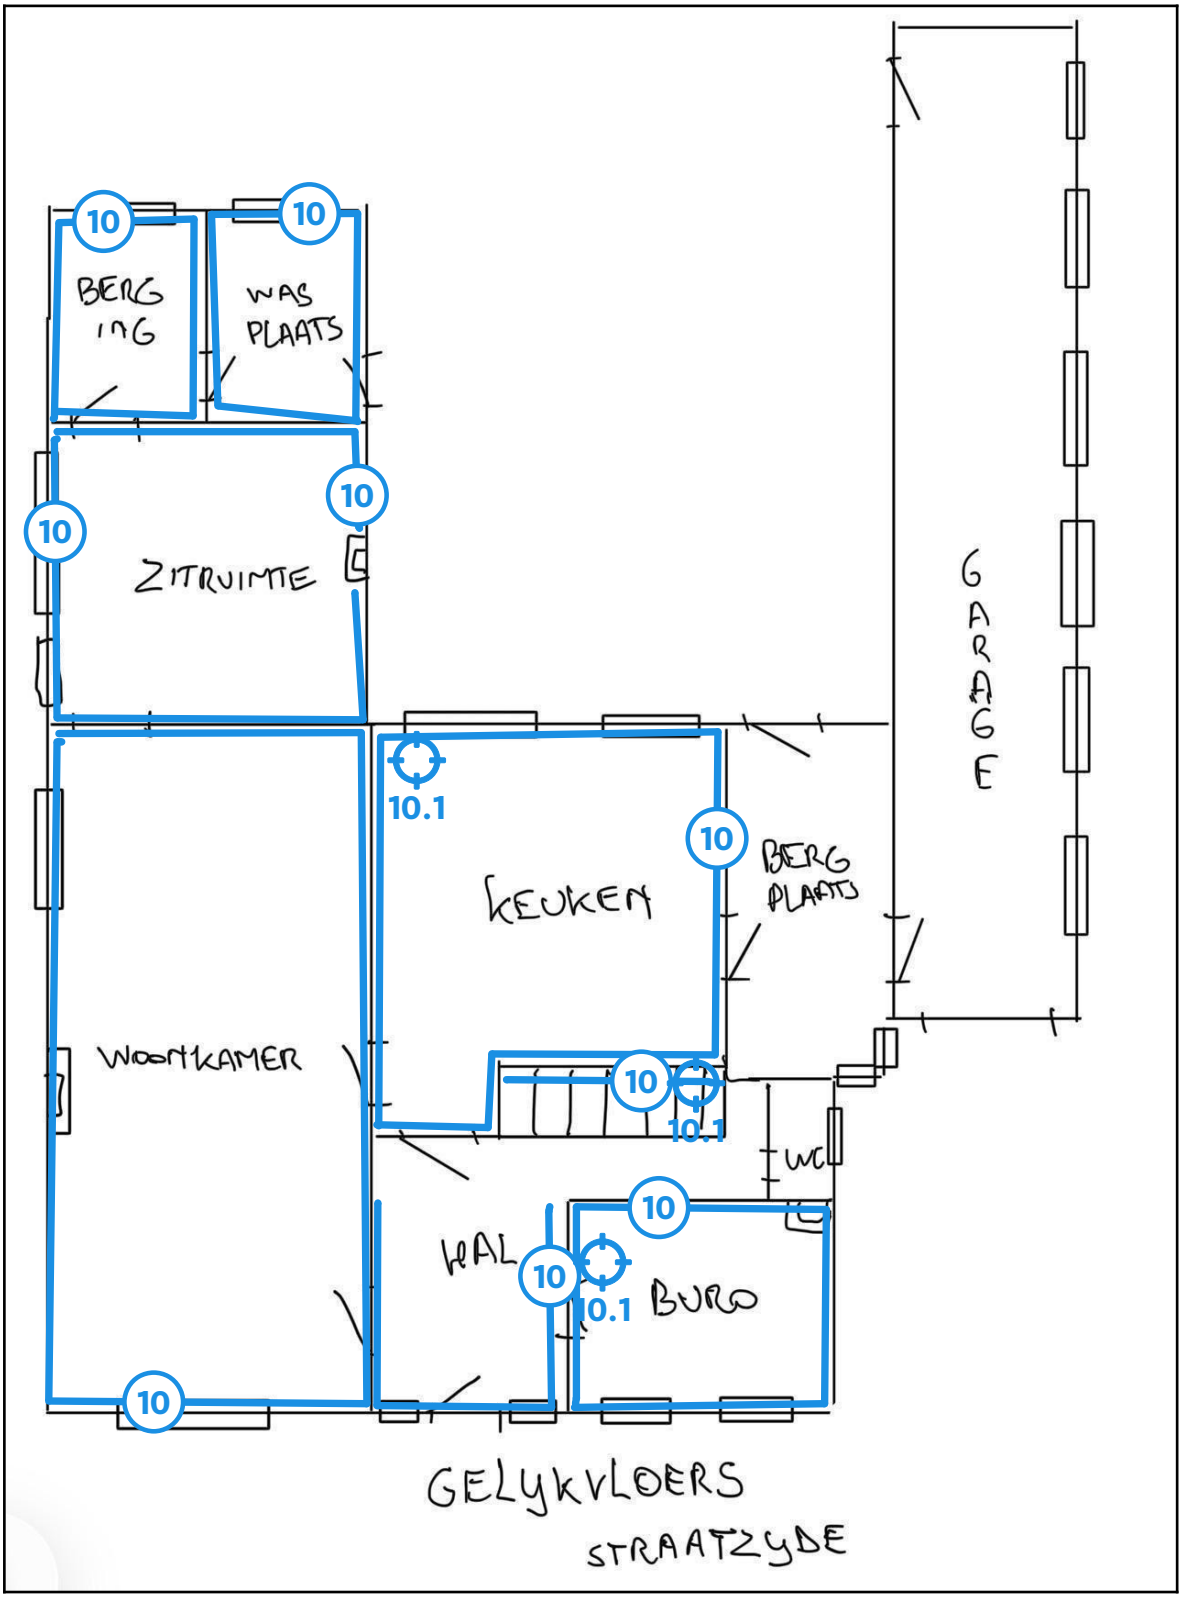
Plan 1.9: Gelijkvloers

10. Pleisterwerk wanden	Geen asbest	-
10.1 Code: M01	Mengmonster	-

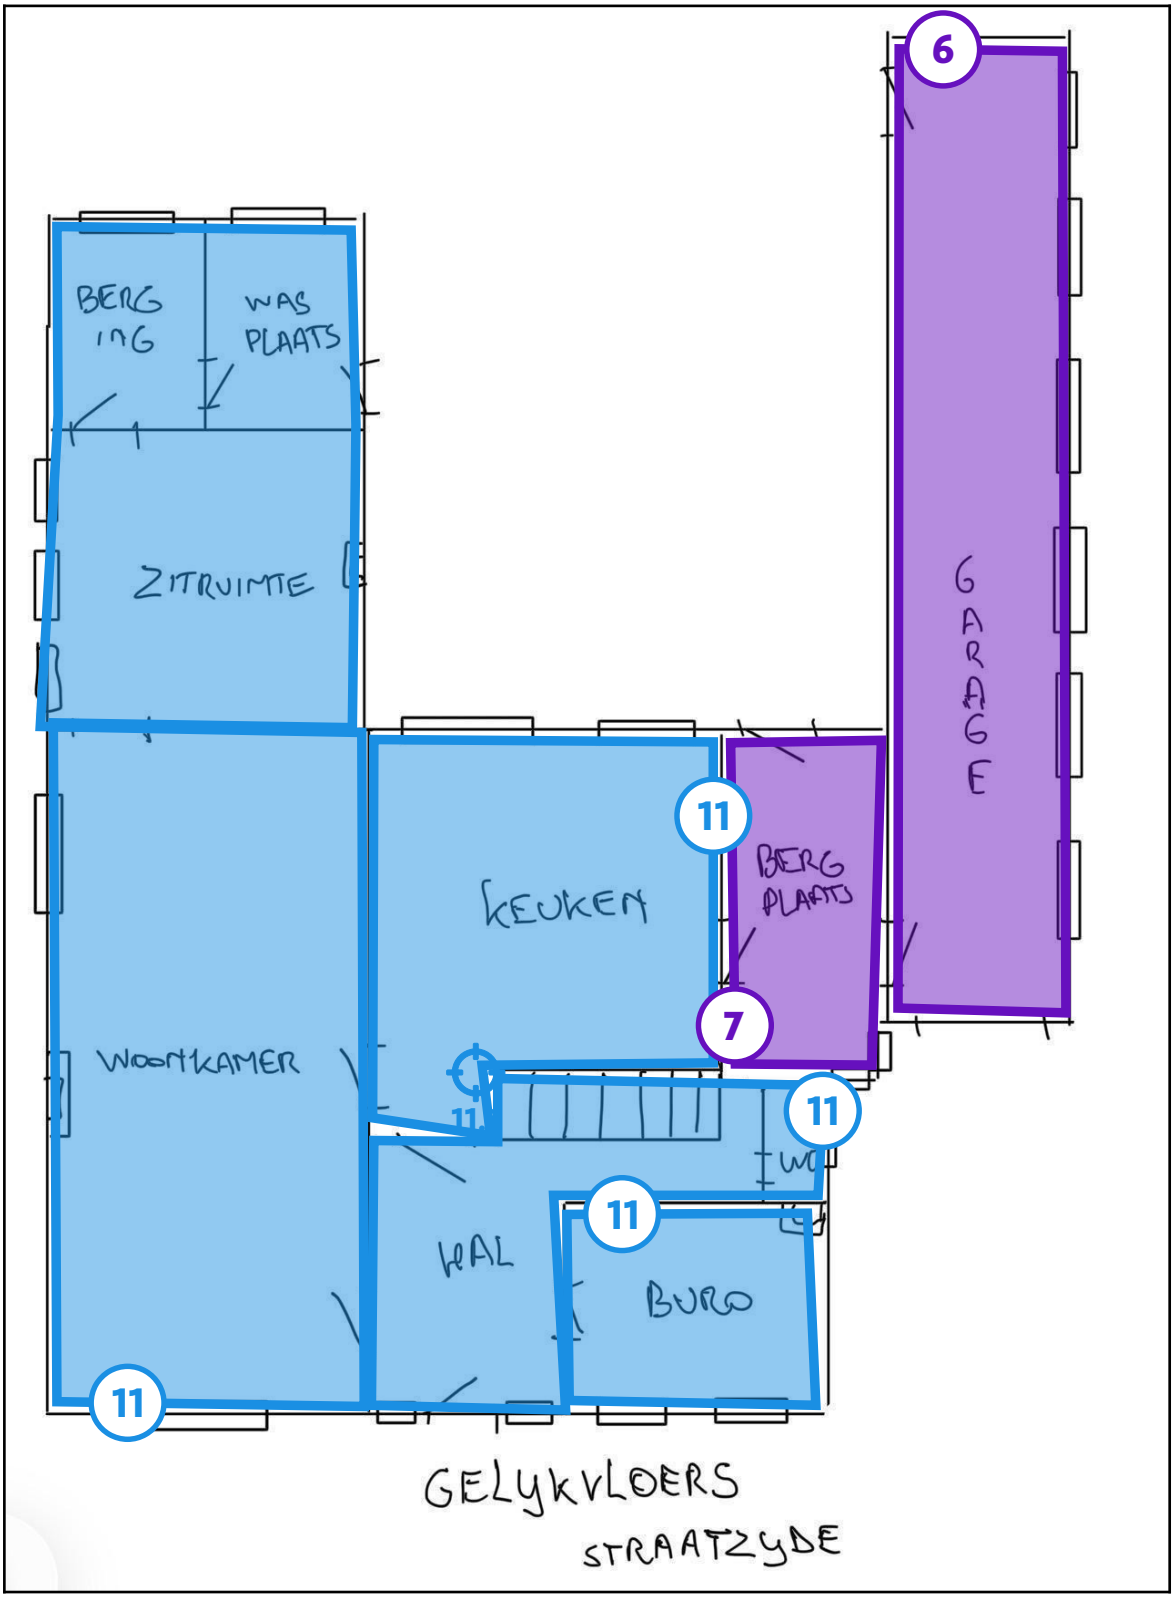
Plan 1.10: Gelijkvloers

6. Plafondafwerking in gipskarton	Advies	-
7. Plafondafwerking in hout	Advies	-
11. Pleisterwerk plafonds	Geen asbest	-
11.1 Code: M02	Mengmonster	-

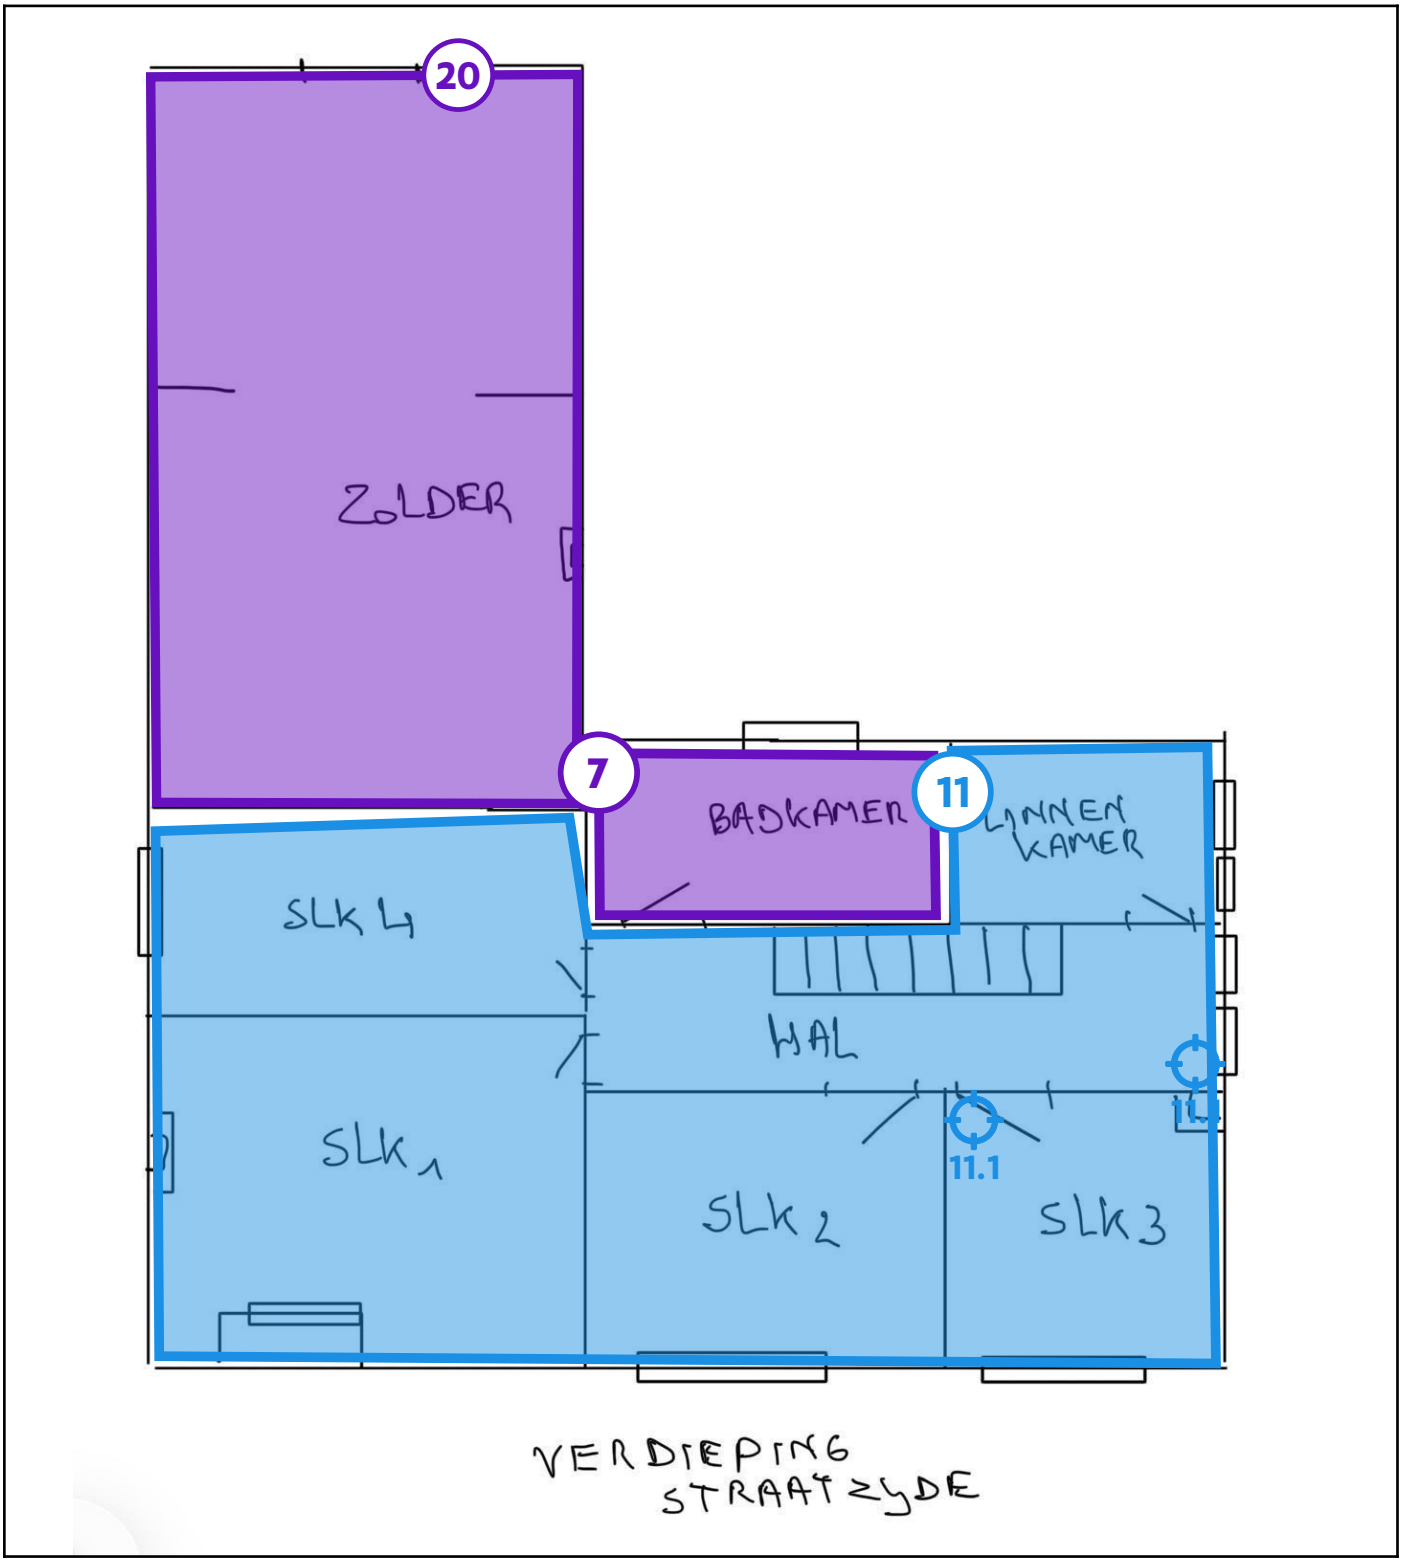
Plan 1.13: Verdieping

11. Pleisterwerk plafonds	Geen asbest	-
11.1 Code: M02	Mengmonster	-
20. Onderdak-niet aanwezig	Overige ruimte of materiaal	-

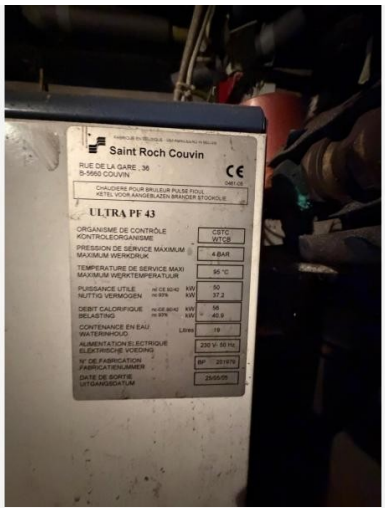
Fiche 2: Brander/CV-ketel - Dichtingsringen/pakkingen

Eindbeoordeling materiaalrisico	Zeer laag materiaalrisico en/of zeer lage kans op vezelvrijgave

Gebondenheid	Categorie 2: niet-hechtgebonden met matrix
Asbestsoort (vezeltype)	Alleen chrysotiel aanwezig
Asbestconcentratie	Hoog (>= 50%)
Afschermingsgraad van het gehele materiaal	Alleen randen, niet afgeschermd, maar geen contact met binnenluchtstromen
Toestand van het materiaal	Onbeschadigd, niet verweerd

Beschrijving	Brander/CV-ketel - Dichtingsringen/pakkingen
Omgeving	Binnen
Primaire drager	HVAC infrastructuur en uitrusting
Asbestmateriaal	Pakking, dichting
Bindmiddel van asbestmateriaal	Karton - papier - viltachtig
Gebondenheid op basis van bindmiddel	Niet-hechtgebonden
Hoeveelheid (gewicht - aantal)	• 1,00 kg - 1 stuk
Totaal gewicht	1,00 kg
Eenvoudig bereikbaar	Ja
Bevestigingswijze	• Geklemd
Identificatiemethode	De asbestdeskundige beoordeelt het materiaal als asbestverdacht en dus asbesthoudend, en dit zonder monstername. Motivatie: De monstername brengt andere schade aan dan schade die inherent is aan de monstername.
Destructieve handeling voor identificatie	Nee
Opmerking	De hoeveelheid betreft een schatting.

Verwijderen

- Zorg voor een veilig beheer. Vermijd het beschadigen van het asbestmateriaal. Controleer de toestand jaarlijks op wijzigingen.

- Eenvoudige handelingen: mag via doe-het-zelf of door werknemer(s) met opleidingsattest eenvoudige handelingen
  Bij het uitvoeren van eenvoudige handelingen, zoals toegestaan via doe-het-zelfmethoden of door werknemers met een opleidingsattest, is het gebruik van de juiste pers. beschermingsmiddelen (PBM's) verplicht om blootstelling aan asbestvezels te voorkomen. Wij adviseren echter om asbest te laten verwijderen door een werknemer met opleidingscertificaat. Maar het is ook toegestaan via de doe-het-zelfmethode, mits de juiste voorzorgsmaatregelen en PBM's in acht worden genomen. De te gebruiken PBM's zijn:

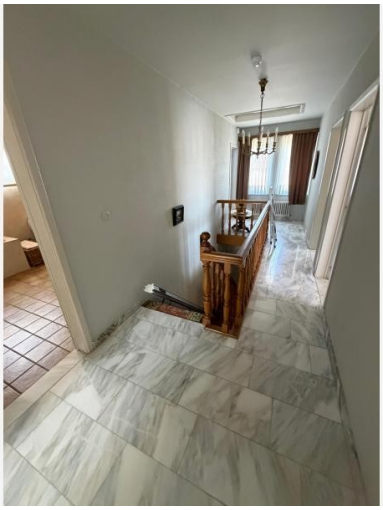
Fiche 5: Tegellijm onder vloertegels

Op moment van de inspectie kon niet worden nagegaan of de tegellijm onder de vloertegels asbestverdacht is. Bij renovatie of verwijdering van de tegels dient het materiaal te worden geanalyseerd voor de werken van start gaan.

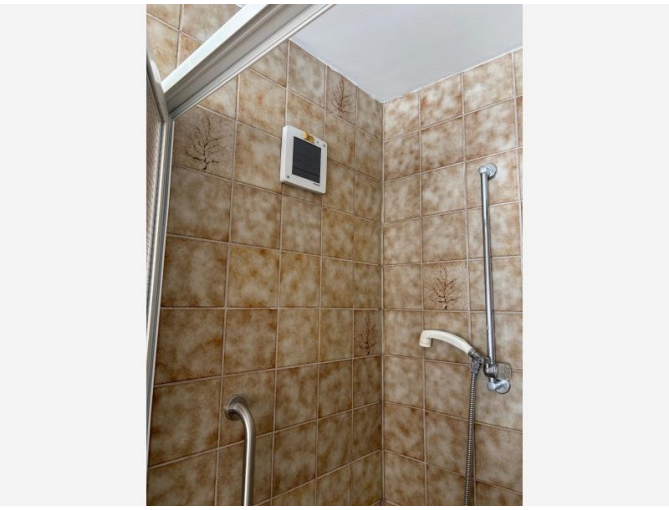
Fiche 9: Tegellijm achter wandtegels & plinten

Op moment van de inspectie kon niet worden nagegaan of de tegellijm achter de muurtegels/plinten asbestverdacht is. Bij renovatie of verwijdering van de tegels dient het materiaal te worden geanalyseerd voor de werken van start gaan.

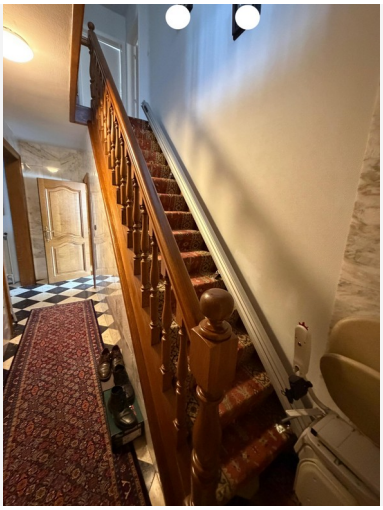
Fiche 10: Pleisterwerk wanden

Geen asbest

#	Type	Referentie	Resultaat
10.1	Mengmonster	M01	Geen asbest
