Asbestinventarisattest

Duivelshoek 3, 2861 Sint-Katelijne-Waver

Attestnummer : **20251027-000235.000**
Uitgegeven op : **27.10.2025**
Geldig tot : **27.10.2030**

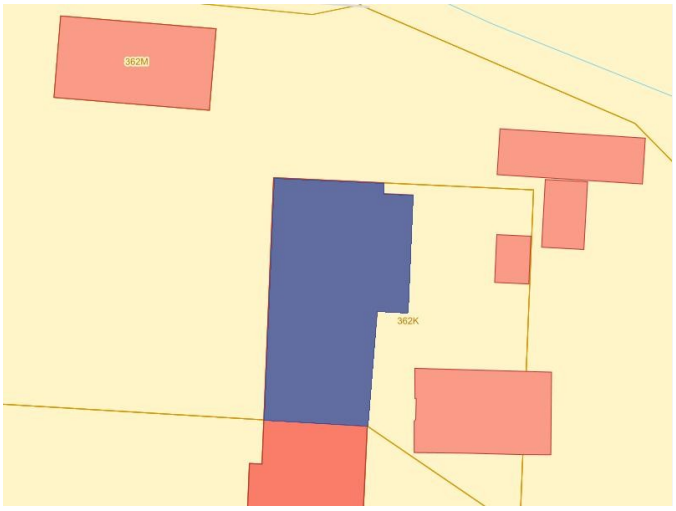
Zone 1: woning

Tijdens de inspectie vastgesteld:

5 Asbestmaterialen

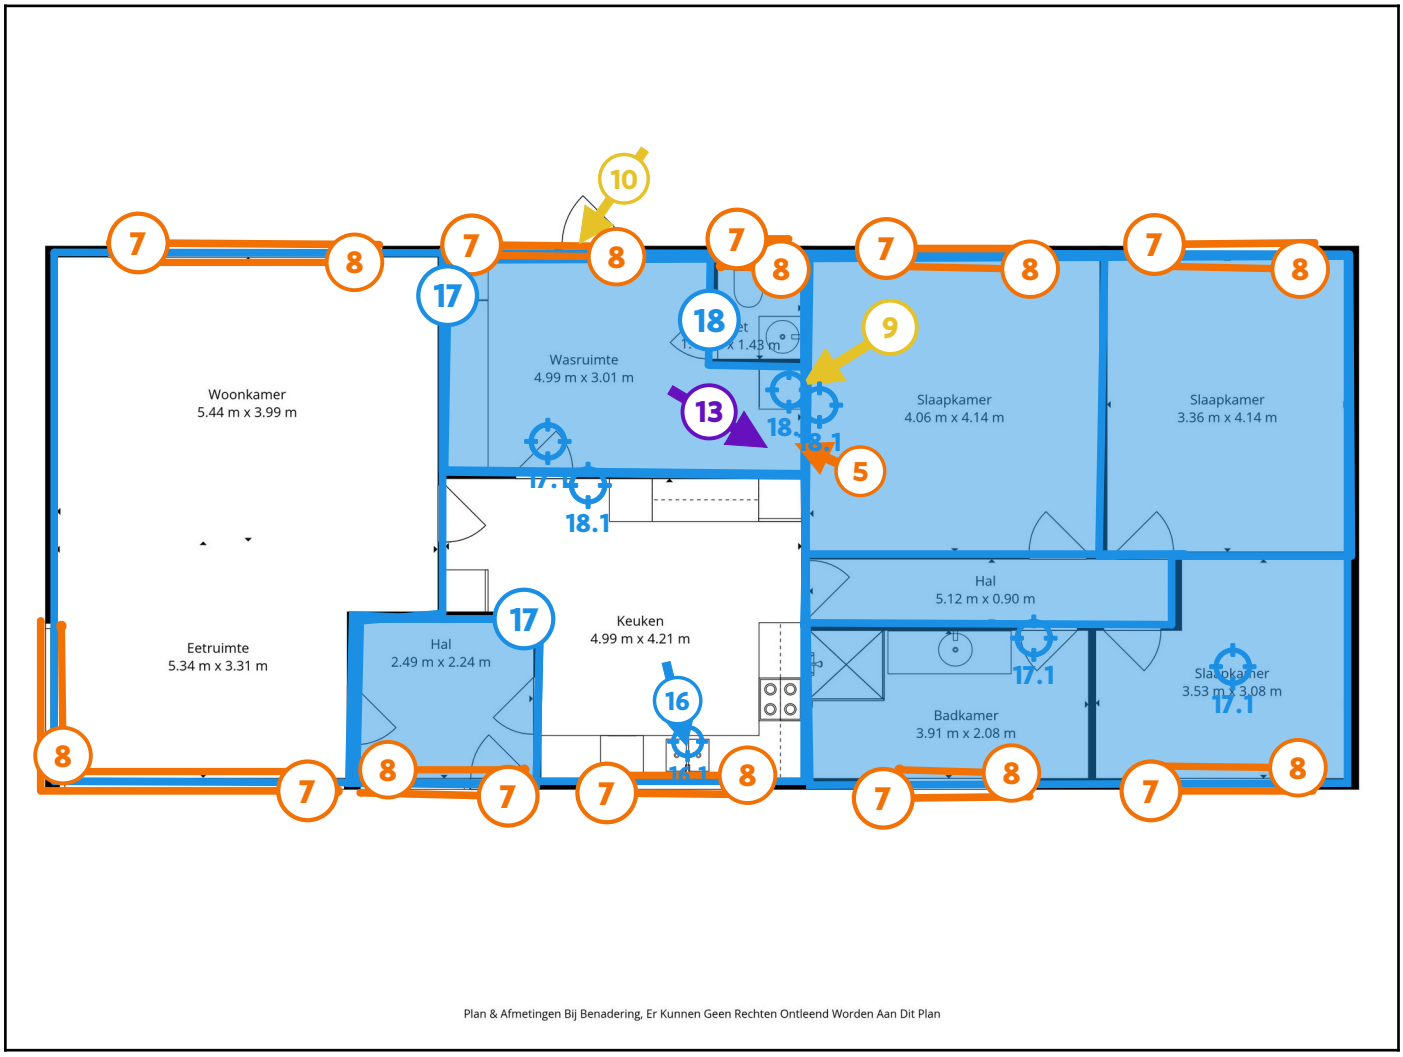
Plan 1.1: woning GLV

Beschrijving	Type	Actie
5. Inspectieluik/ roetluik	Asbestmateriaal	Verwijderen
7. Mastiek (oud) schrijnwerk (tussen gevel en kader)	Asbestmateriaal	Verwijderen
8. Mastiek (oud) schrijnwerk (tussen kader en glas)	Asbestmateriaal	Verwijderen
9. Bakelieten tellerkast en zekeringskast	Asbestmateriaal	Zorgvuldig beheren
10. Glasalplaten in schrijnwerk	Asbestmateriaal	Zorgvuldig beheren
13. CV-ketel	Advies	-

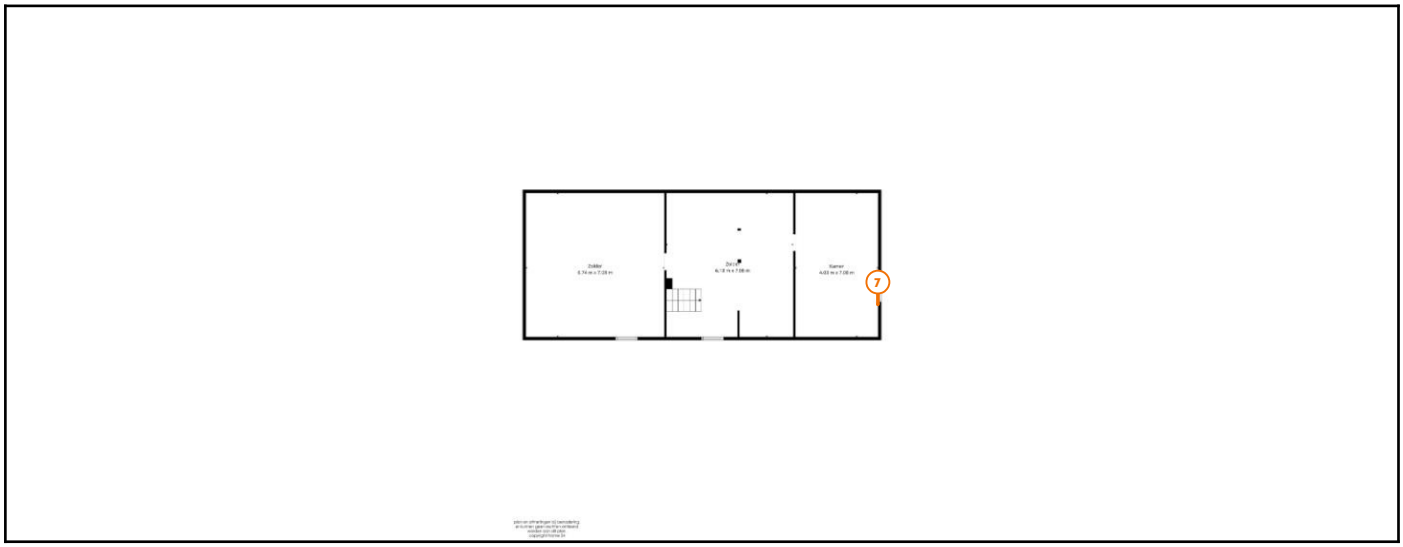
Plan 1.2: zolderplan

Beschrijving	Type	Actie
7. Mastiek (oud) schrijnwerk (tussen gevel en kader)	Asbestmateriaal	Verwijderen

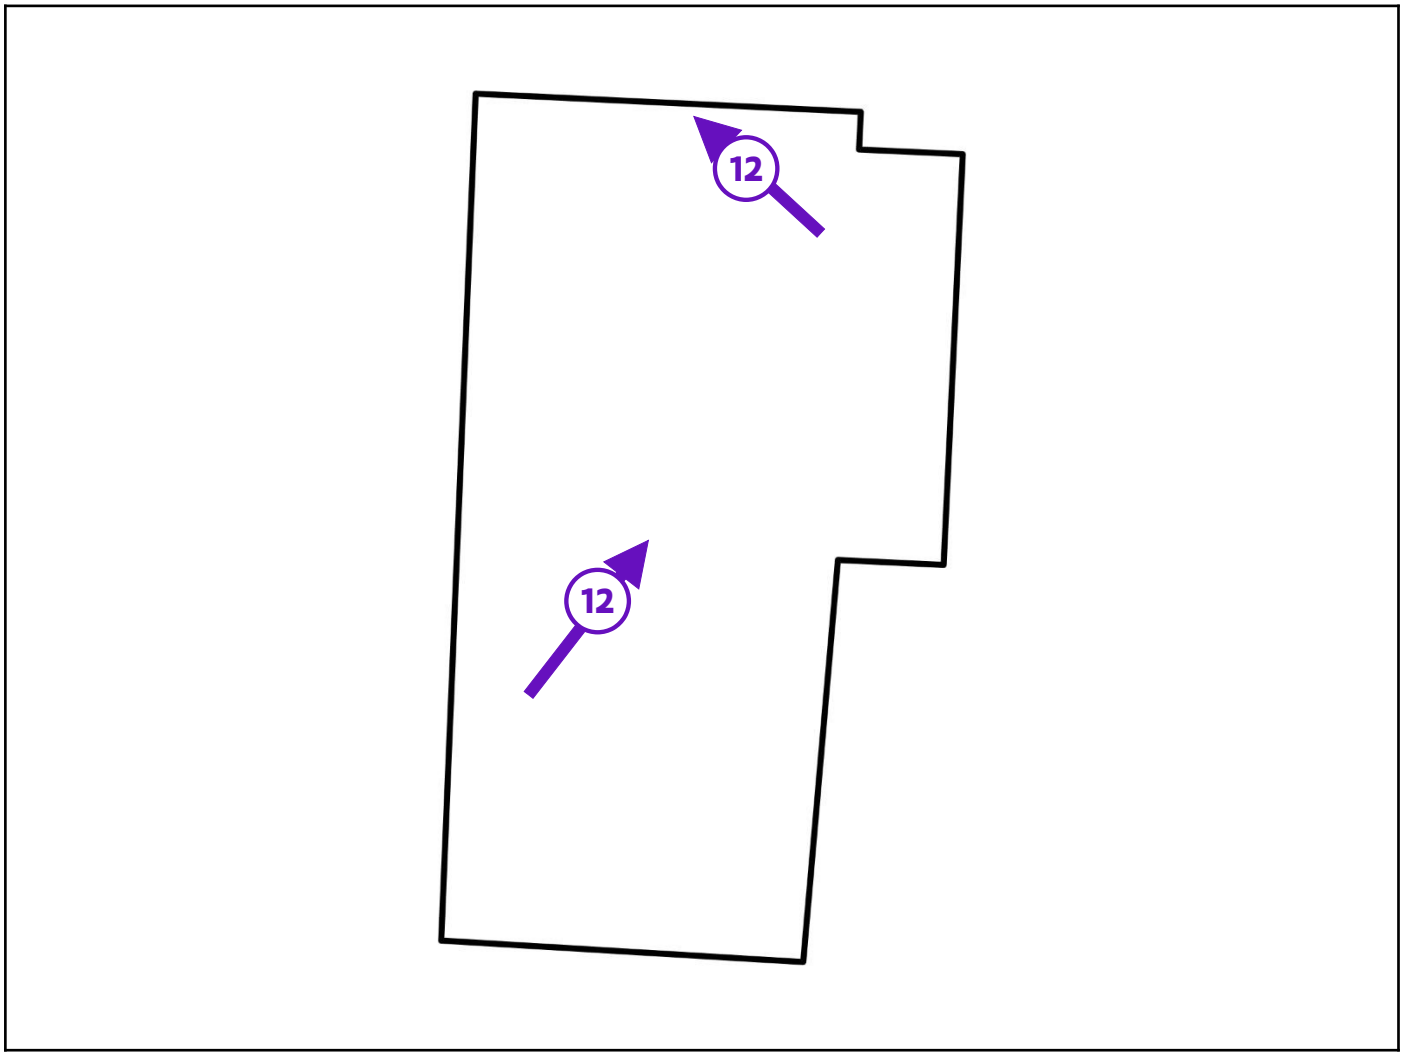
Plan 1.3: woning dakenplan

Beschrijving	Type	Actie
12. Schouwen	Beperking	-

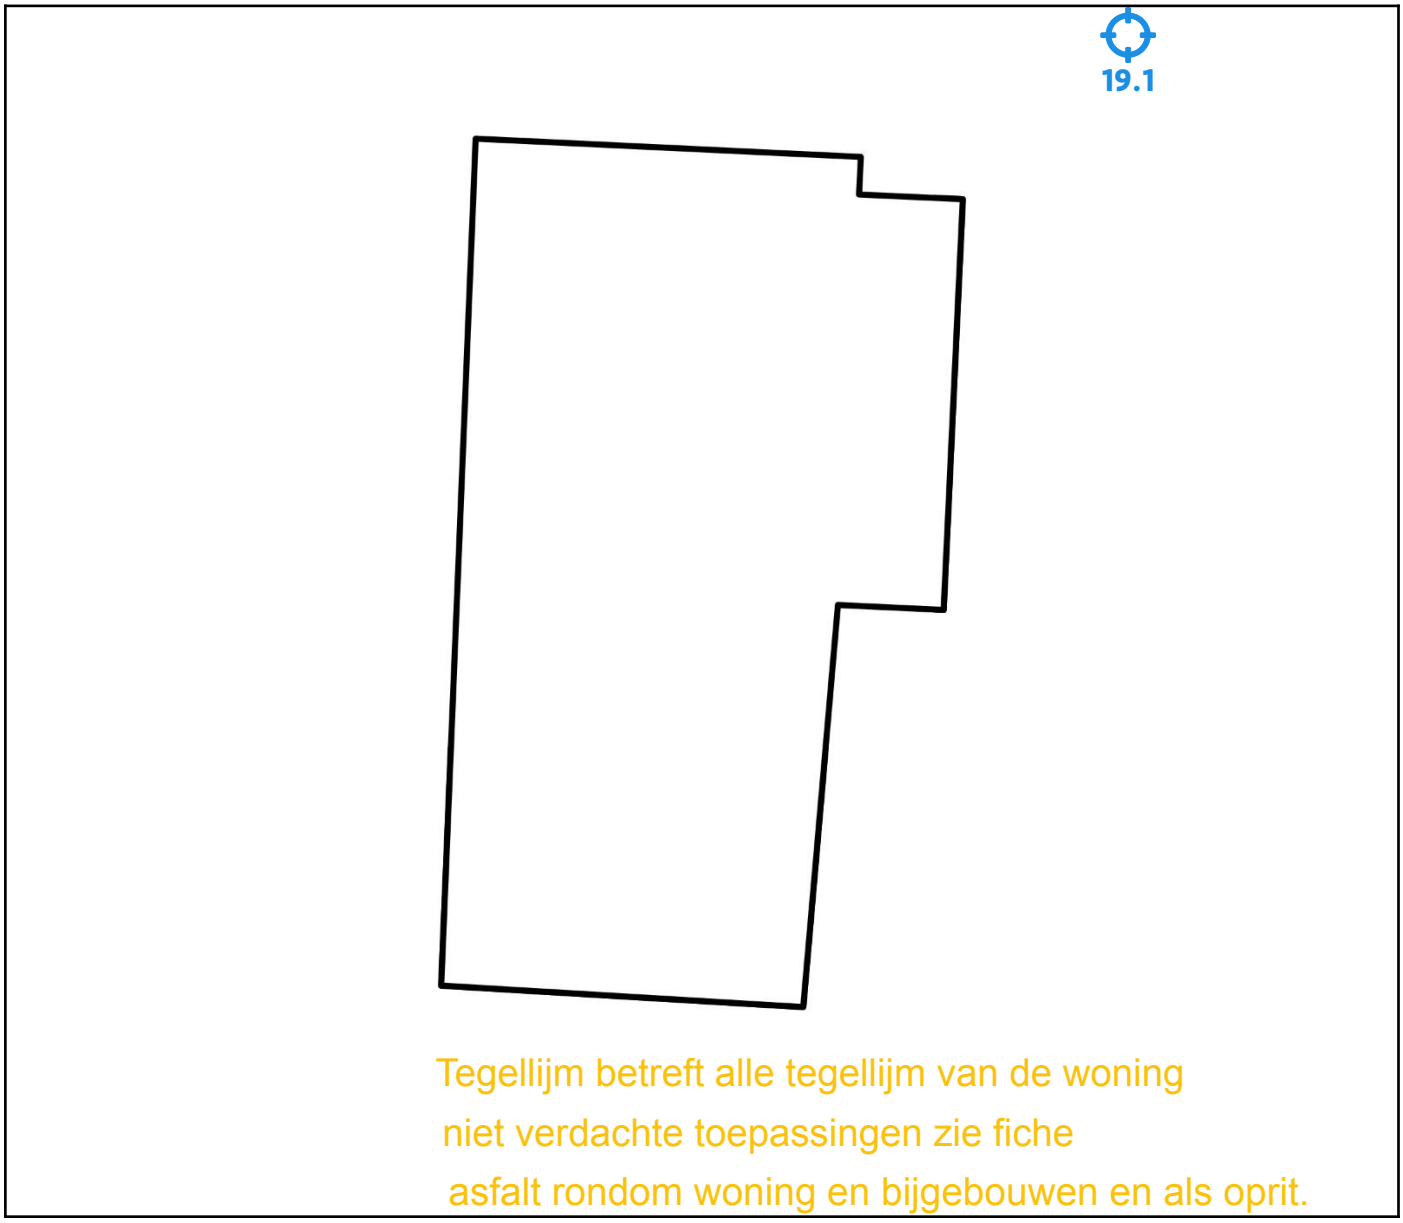
Plan 1.4: overzichtsplan

Beschrijving	Type	Actie
14. Niet verdachte toepassingen	Advies	-
15. Tegellijm	Advies	-
19. Asfalt met staalname	Geen asbest	-
19.1 Code: PM01	Puntmonster	-

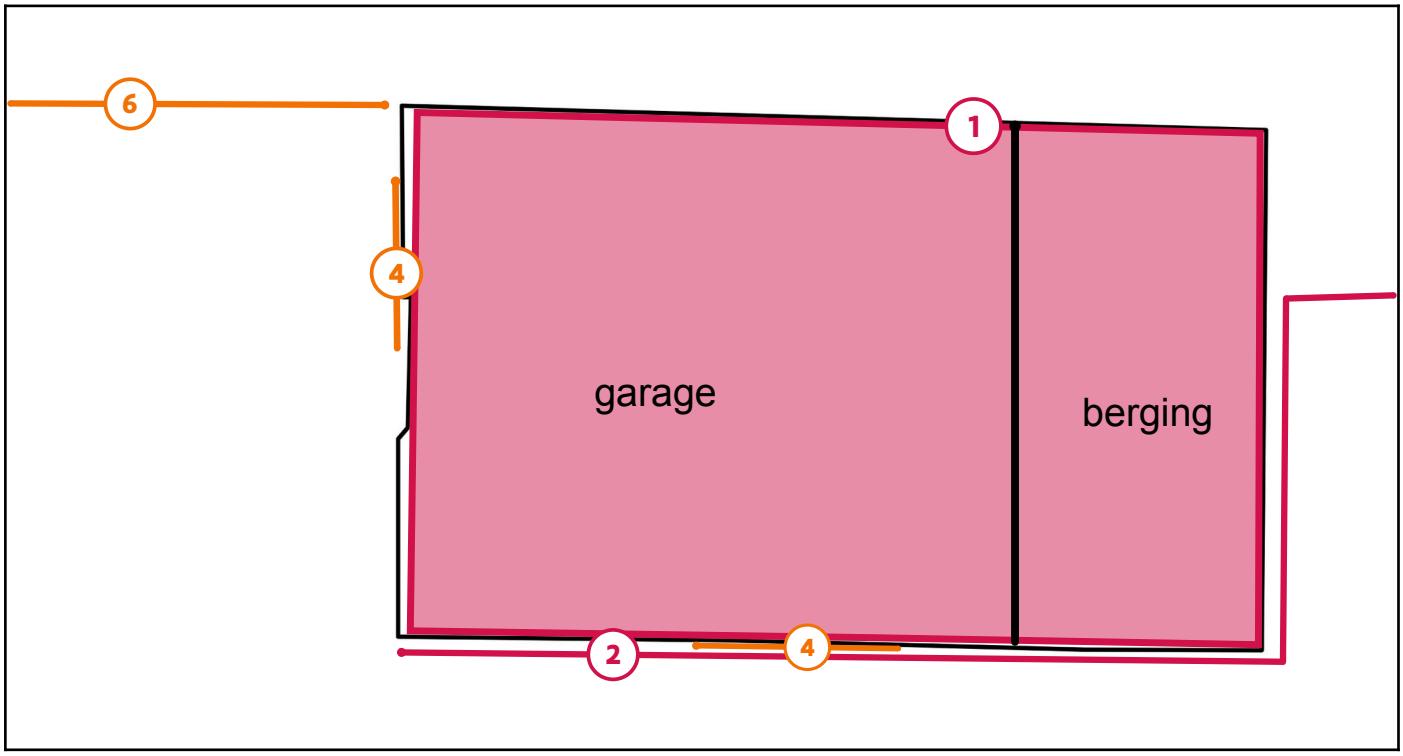
Plan 2.1: Bijgebouw plan

Beschrijving	Type	Actie
1. Golfplaten dakbedekking	Asbestmateriaal	Dringend verwijderen
2. Slib in dakgoten	Asbestmateriaal	Dringend verwijderen
4. Mastiek bijgebouw	Asbestmateriaal	Verwijderen
6. Platen (afboording)	Asbestmateriaal	Verwijderen

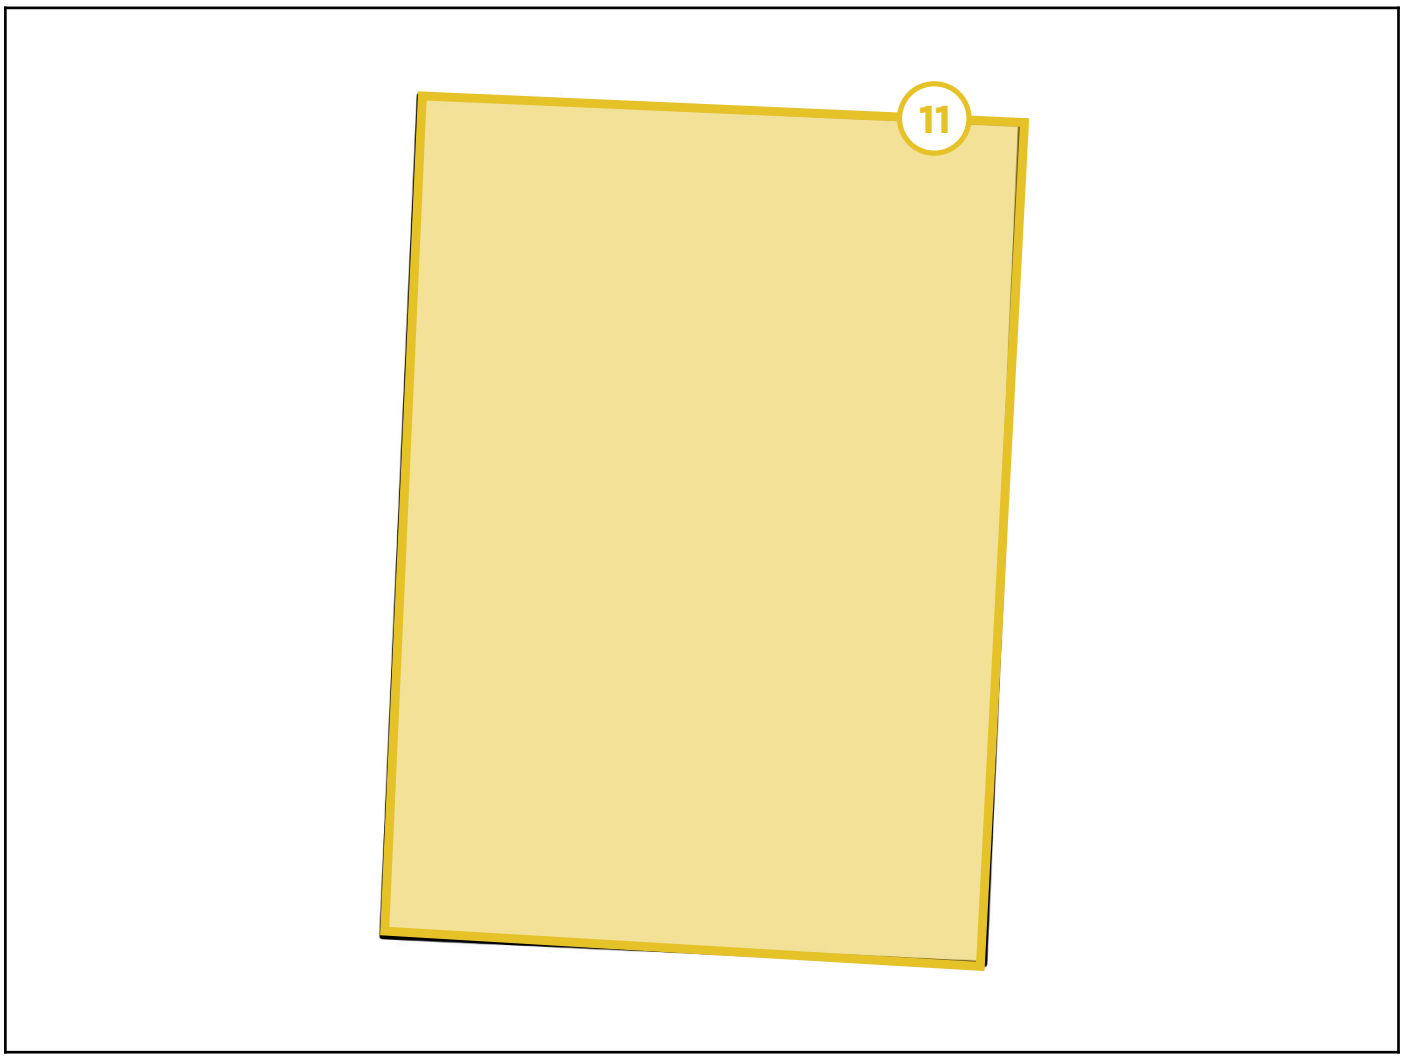
Plan 3.1: tuinhuis plan

Beschrijving	Type	Actie
11. Bitumen golfplaten	Asbestmateriaal	Zorgvuldig beheren

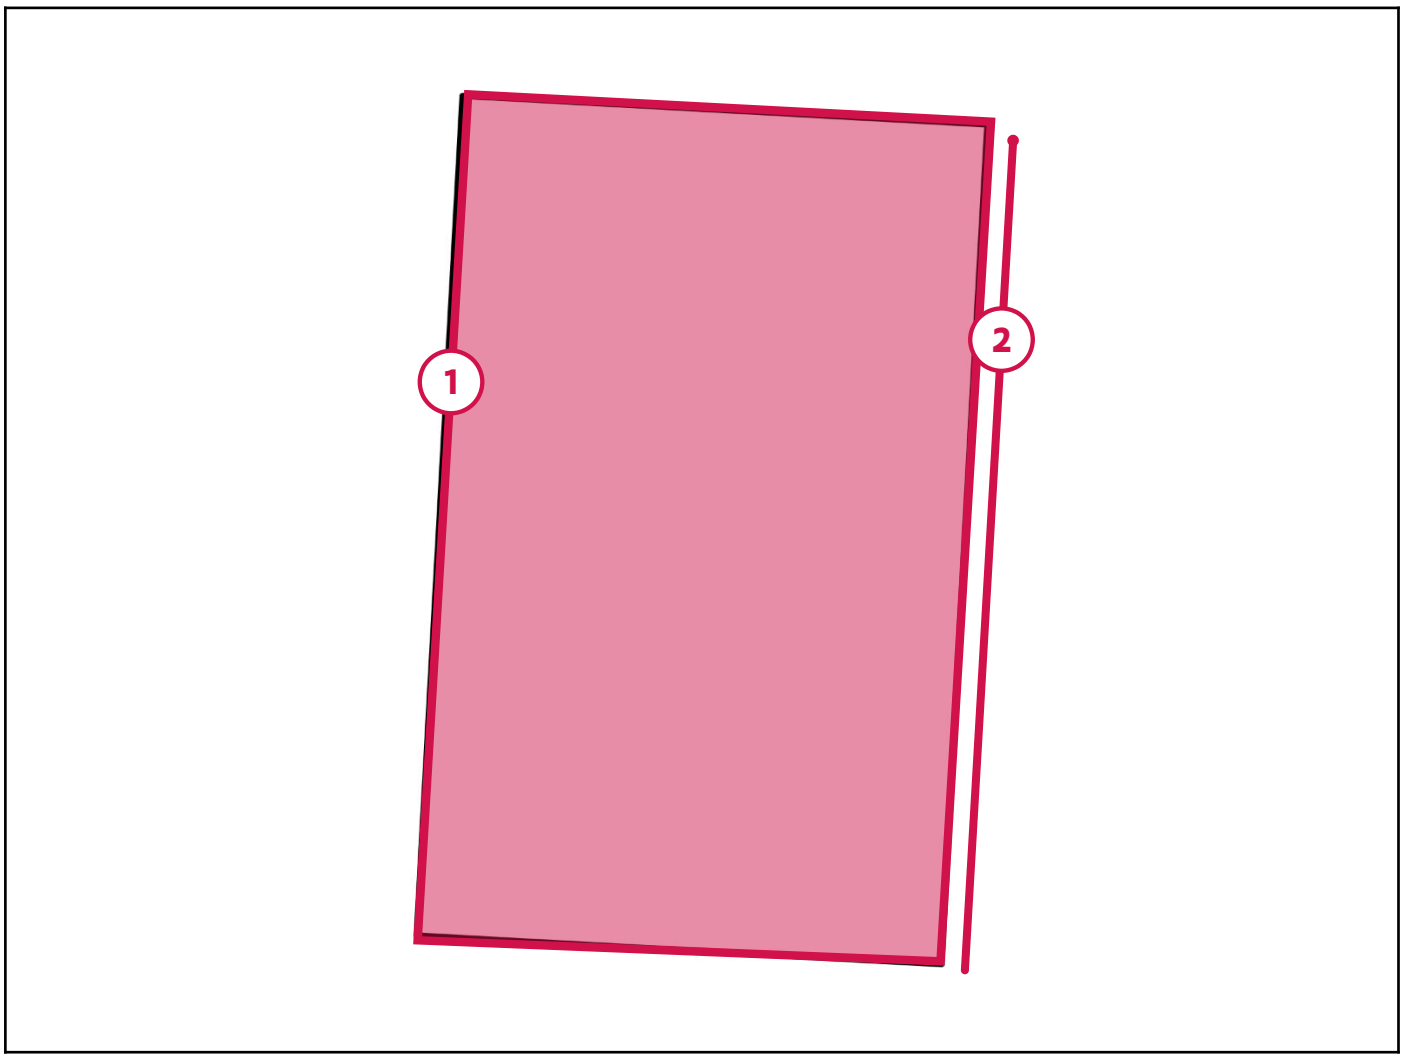
Plan 4.1: carport plan

Beschrijving	Type	Actie
1. Golfplaten dakbedekking	Asbestmateriaal	Dringend verwijderen
2. Slib in dakgoten	Asbestmateriaal	Dringend verwijderen

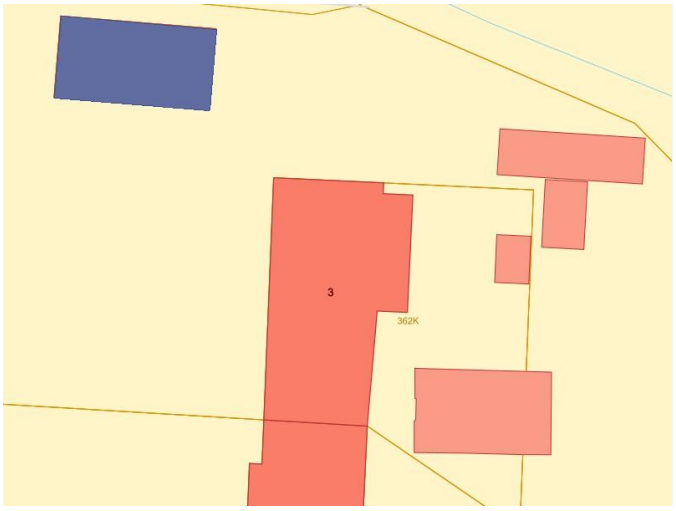
Zone 5: serre

Tijdens de inspectie vastgesteld:

1 Asbestmateriaal

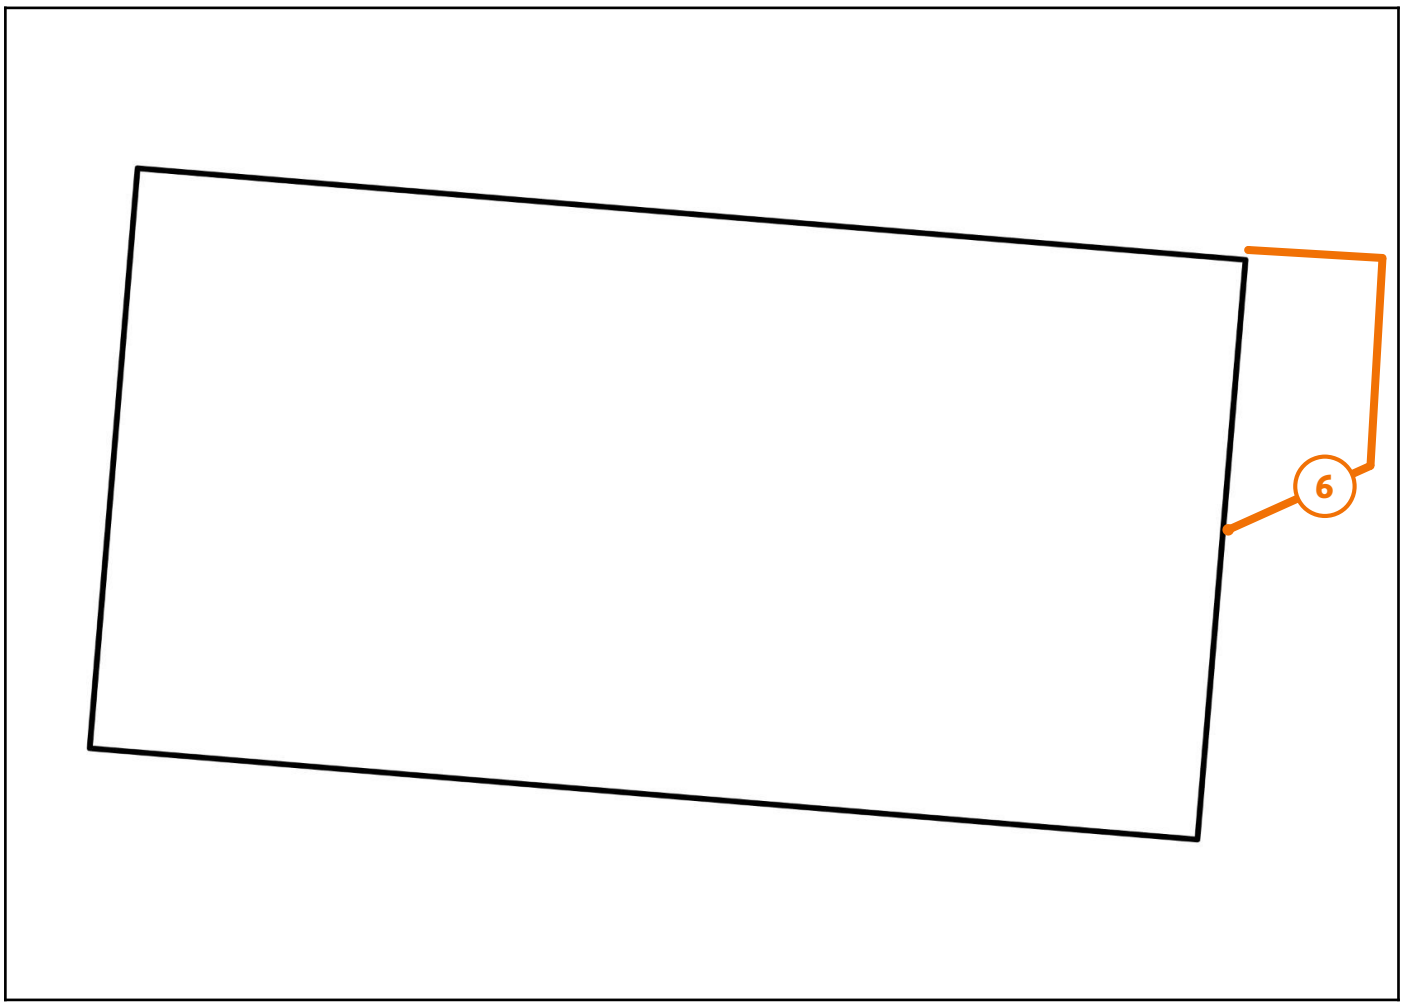
Plan 5.1: serre plan

Beschrijving	Type	Actie
6. Platen (afboording)	Asbestmateriaal	Verwijderen

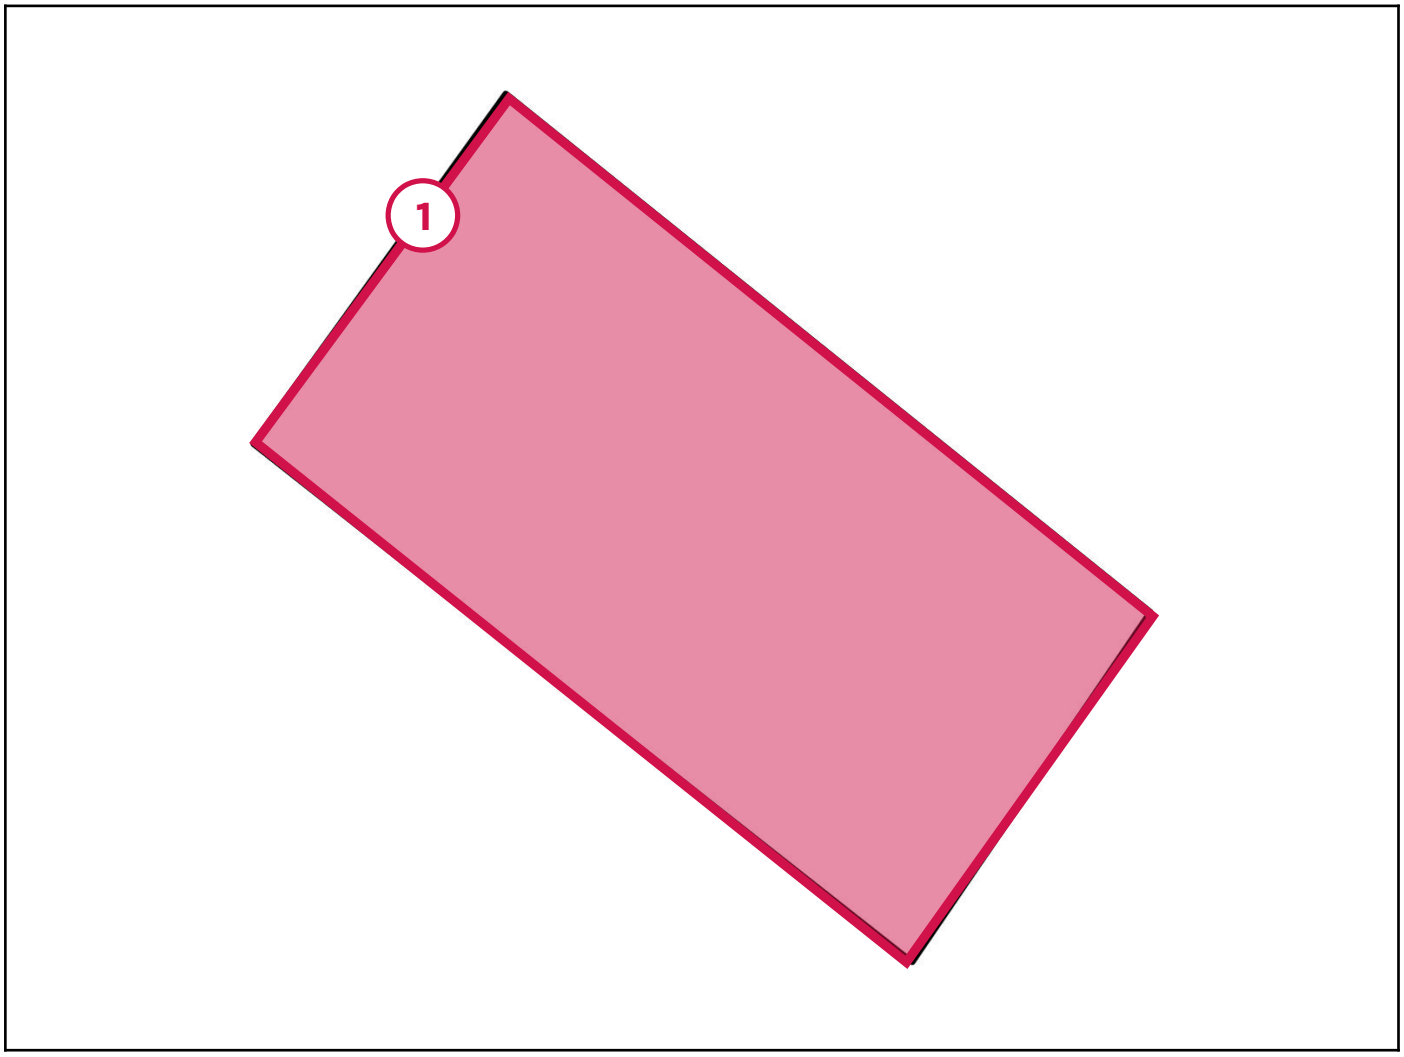
Plan 6.1: kippenhok plan

Beschrijving	Type	Actie
1. Golfplaten dakbedekking	Asbestmateriaal	Dringend verwijderen

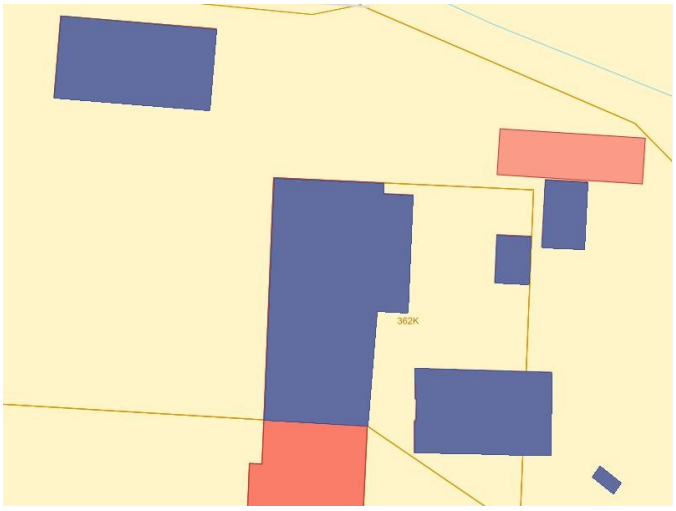
Zone 7: Overig gebied

Tijdens de inspectie vastgesteld:

1 Asbestmateriaal

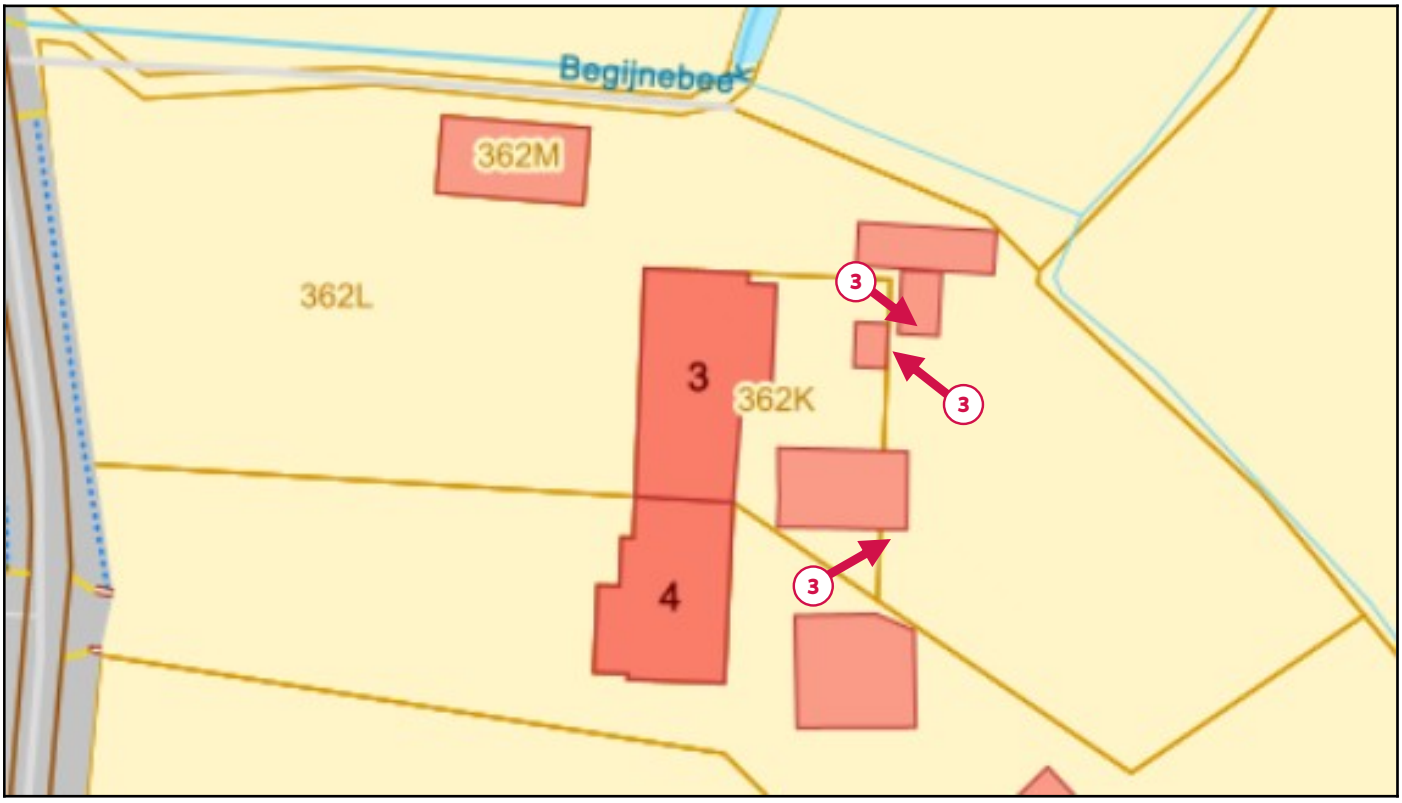
Plan 7.1: Vaststellingen buiten de constructies

Beschrijving	Type	Actie
3. asbestcement afval buiten	Asbestmateriaal	Dringend verwijderen

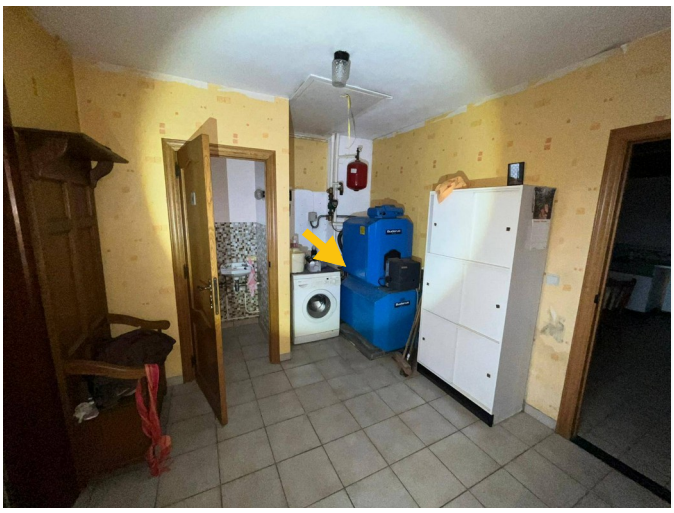
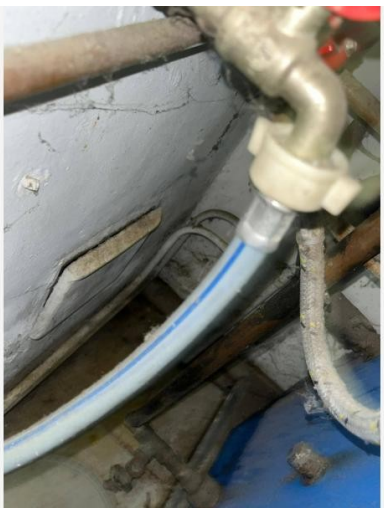
Fiche 5: Inspectieluik/ roetluik

Conclusie

Het asbestmateriaal valt onder de mijlpaal van 2040.

Eindbeoordeling materiaalrisico	Verhoogd materiaalrisico en/of verhoogde kans op vezelvrijgave

Beschrijving	Inspectieluik/ roetluik
Omgeving	Binnen
Primaire drager	Ruimteverwarming
Asbestmateriaal	Brandwerende afsluiting (prefab geheel) - Luik
Bindmiddel van asbestmateriaal	Cement
Gebondenheid op basis van bindmiddel	Hecht
Hoeveelheid (gewicht - aantal)	• 1,00 kg - 1 stuk
Totaal gewicht	1,00 kg
Eenvoudig bereikbaar	Ja
Bevestigingswijze	• Geklemd • Verlijmd, ingegoten, versmeerd
Identificatiemethode	Vaststelling zonder monstername
Destructieve handeling voor identificatie	Nee
Opmerking	Het betreft een (ruwe) schatting van de hoeveelheid.

- Zorg voor een veilig beheer. Vermijd het beschadigen van het asbestmateriaal. Controleer de toestand jaarlijks op wijzigingen.
- Voer bijkomende staalname(s) uit.

- Eenvoudige handelingen: mag via doe-het-zelf of door werknemer(s) met opleidingsattest eenvoudige handelingen
  Als dit materiaal verwijderd kan worden zonder het te breken, te beschadigen... , dan mag met dit met eenvoudige handelingen.

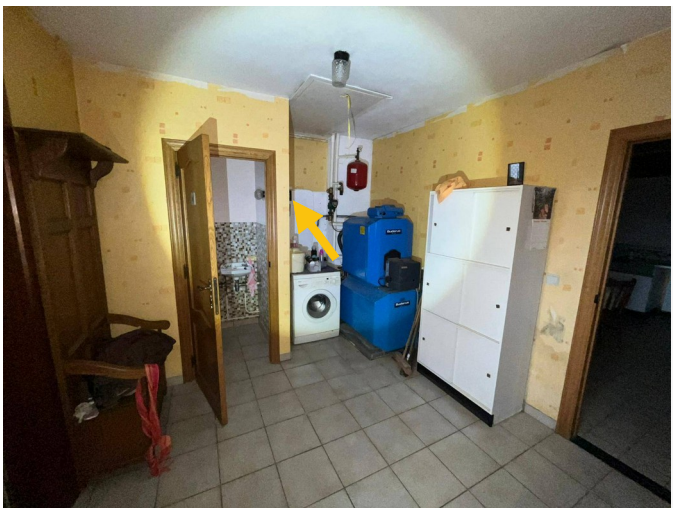
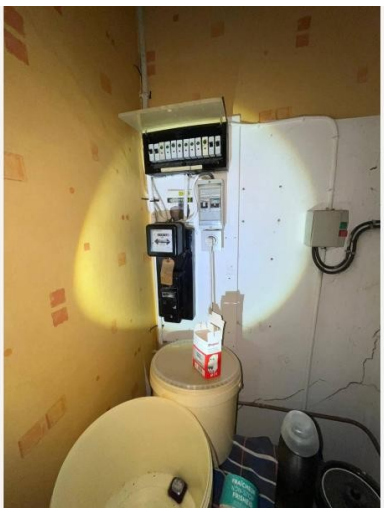
Fiche 9: Bakelieten tellerkast en zekeringskast

Conclusie
