Asbestinventarisattest

Boudewijnlaan 66, 2243 Zandhoven

Attestnummer : **20251223-000232.000**
Uitgegeven op : **23.12.2025**
Geldig tot : **23.12.2035**

Niet-asbestveilig

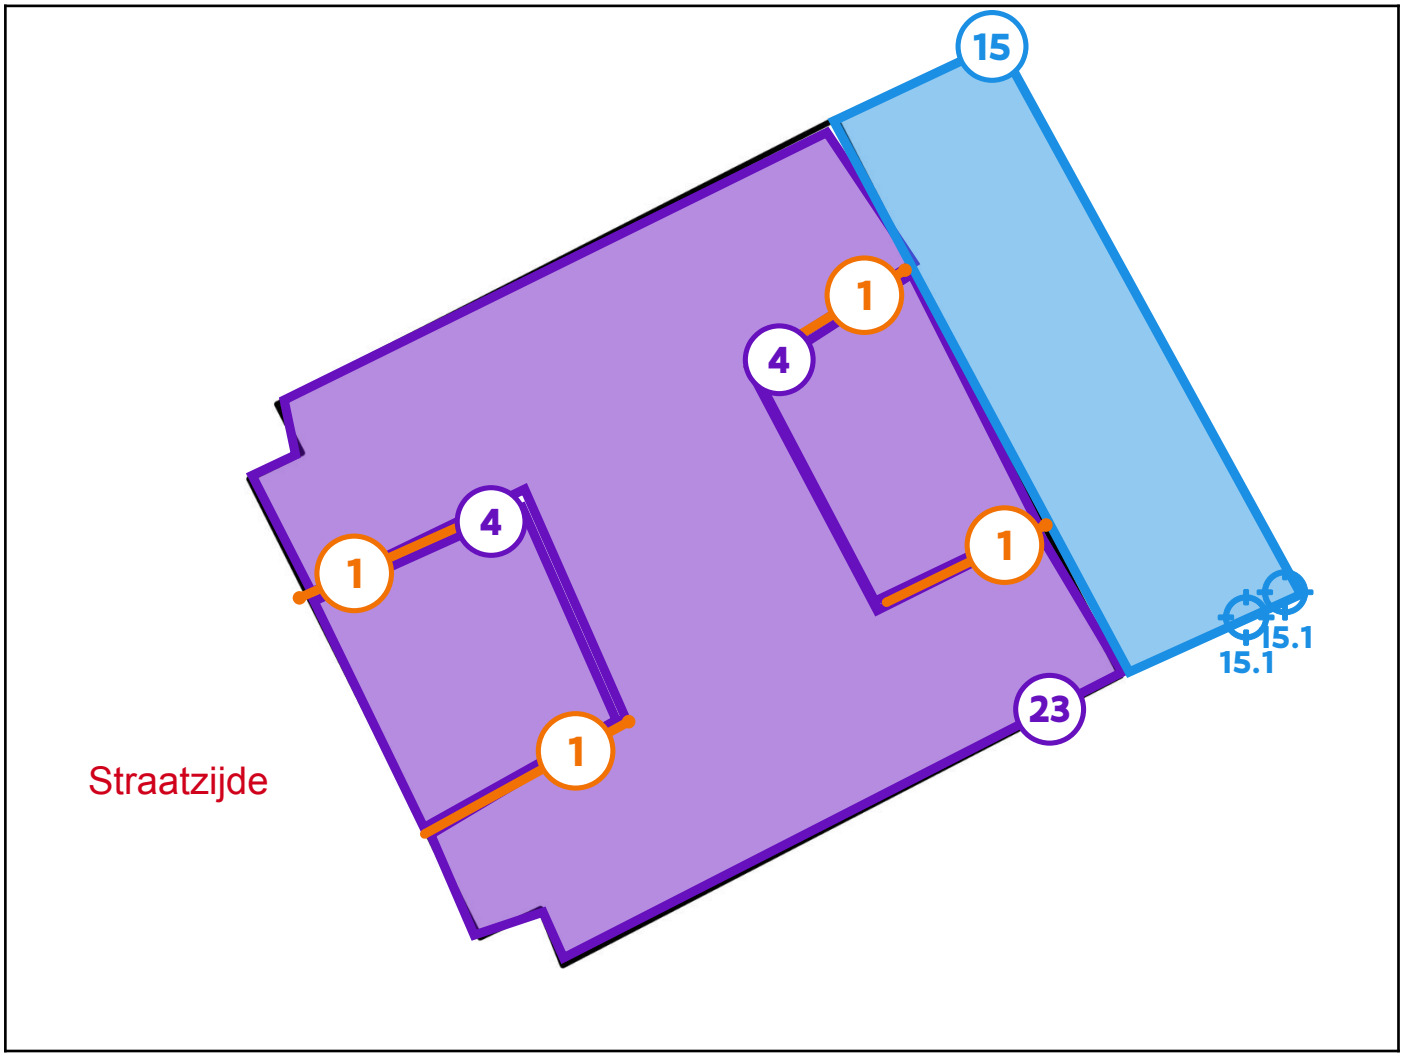
Plan 1.1: Hoofdgebouw plan

Beschrijving	Type	Actie
1. Leien dakkapel	Asbestmateriaal	Verwijderen
4. Dakbedekking dakkapel	Beperking	-
15. Cementering terras	Geen asbest	-
15.1 Code: 4	Mengmonster	-
23. Geen asbestverdacht onderdak aangetroffen	Overige ruimte of materiaal	-

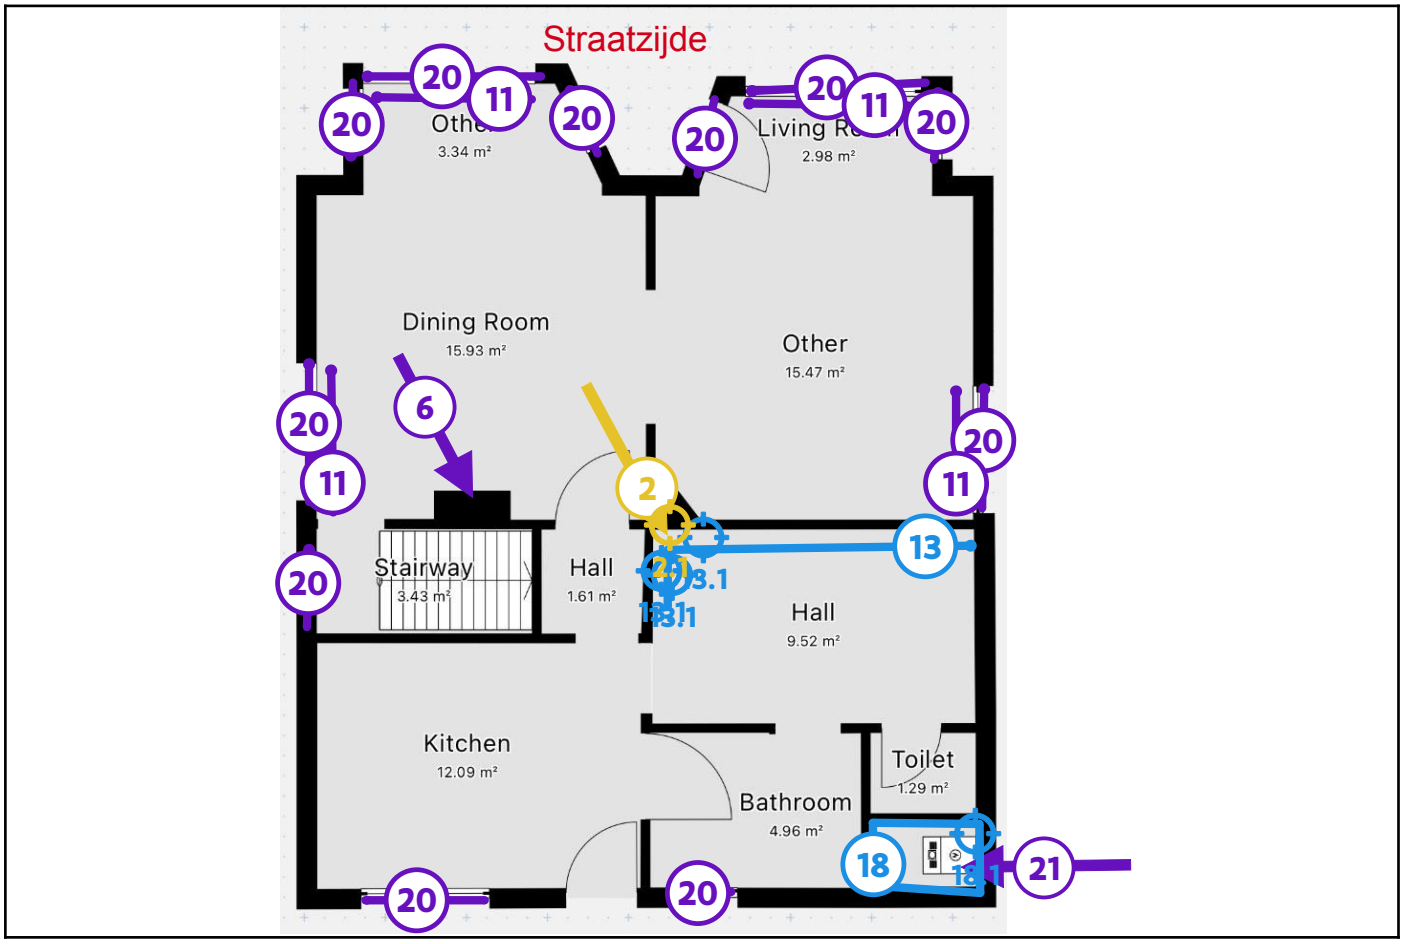
Plan 1.2: Gelijkvloers

Beschrijving	Type	Actie
2. Roetluik met houder	Asbestmateriaal	Zorgvuldig beheren
2.1 Code: 8	Puntmonster	-
6. Kachelkoord	Advies	-
11. Radiatoren	Advies	-
13. Leidingisolatie	Geen asbest	-
13.1 Code: 9	Mengmonster	-
18. Cementering binnenmuren	Geen asbest	-
18.1 Code: 3	Mengmonster	-

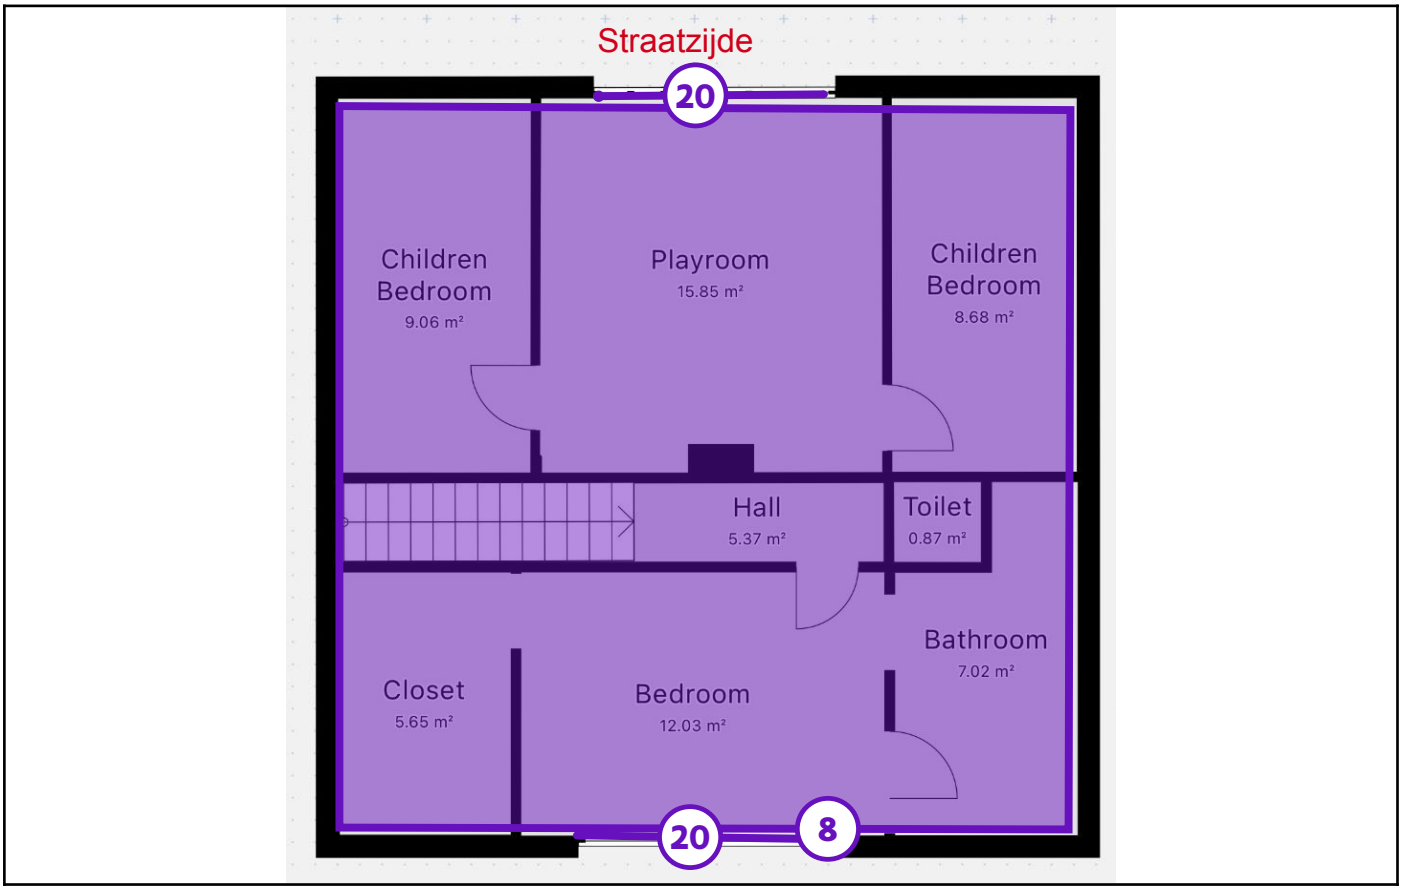
Plan 1.3: Verdieping

Beschrijving	Type	Actie
8. Valse plafonds	Advies	-
20. Mastiek	Overige ruimte of materiaal	-

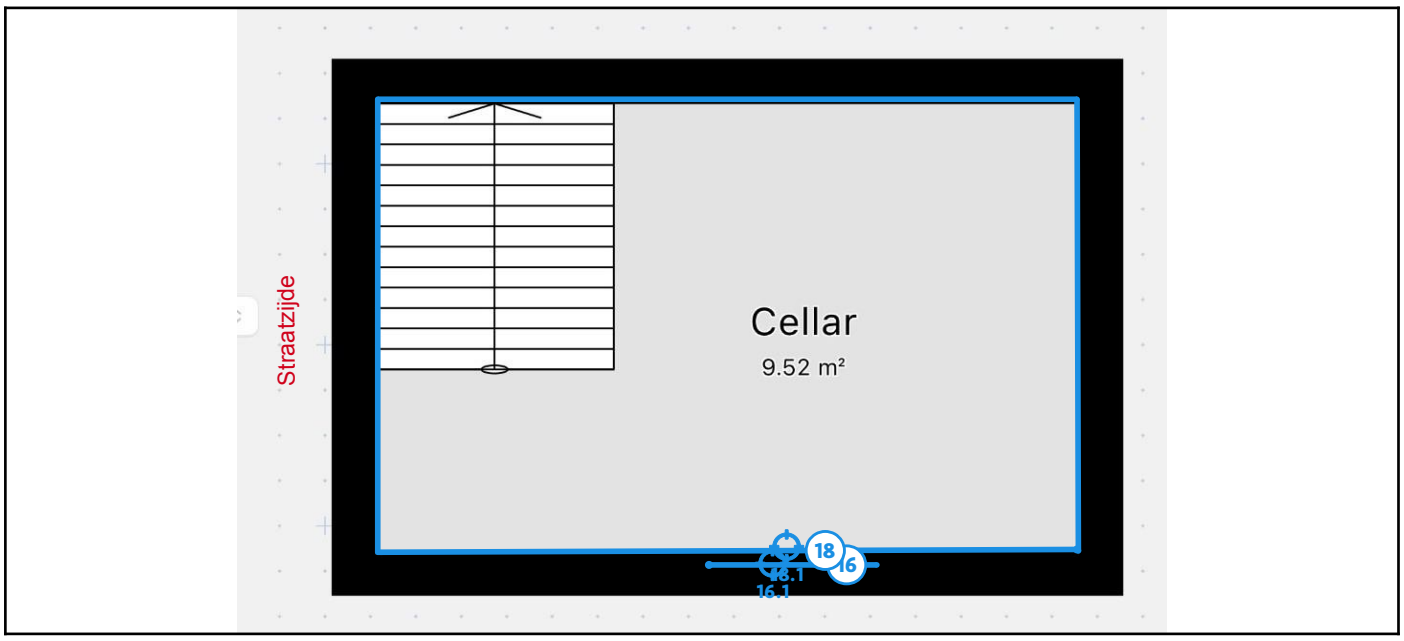
Plan 1.4: Kelder

Beschrijving	Type	Actie
16. Stopverf kelderraam	Geen asbest	-
16.1 Code: 5	Puntmonster	-
18. Cementering binnenmuren	Geen asbest	-
18.1 Code: 3	Mengmonster	-

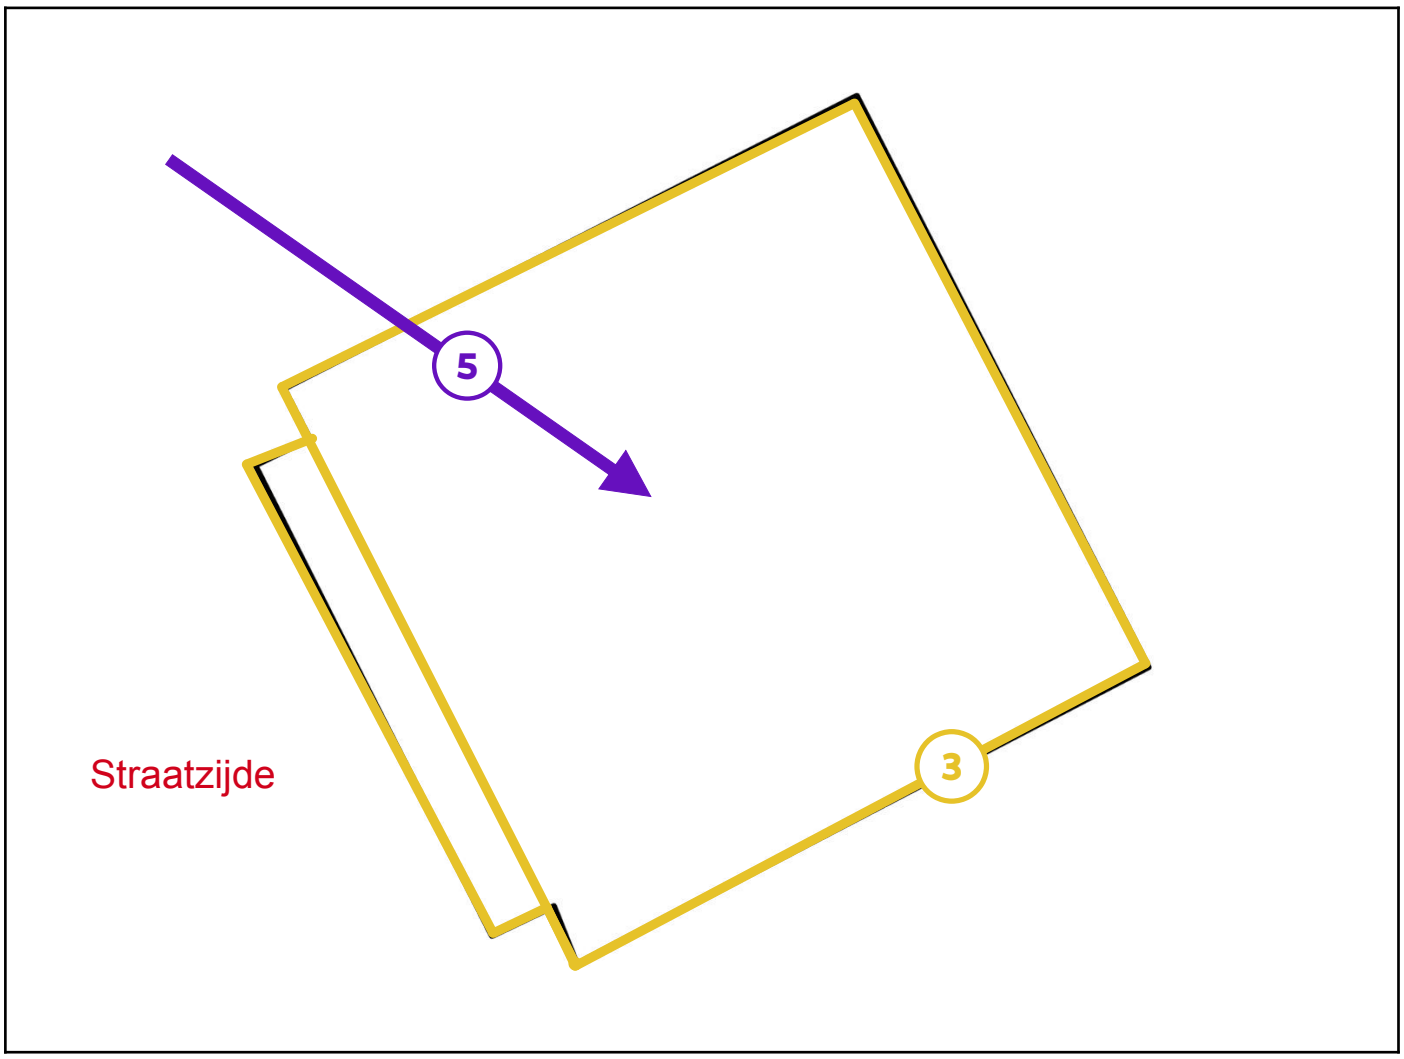
Plan 1.5: Hoofdgebouw plan

Beschrijving	Type	Actie
3. Roofing dakgoot	Asbestmateriaal	Zorgvuldig beheren
5. Schouw op het dak	Beperking	-

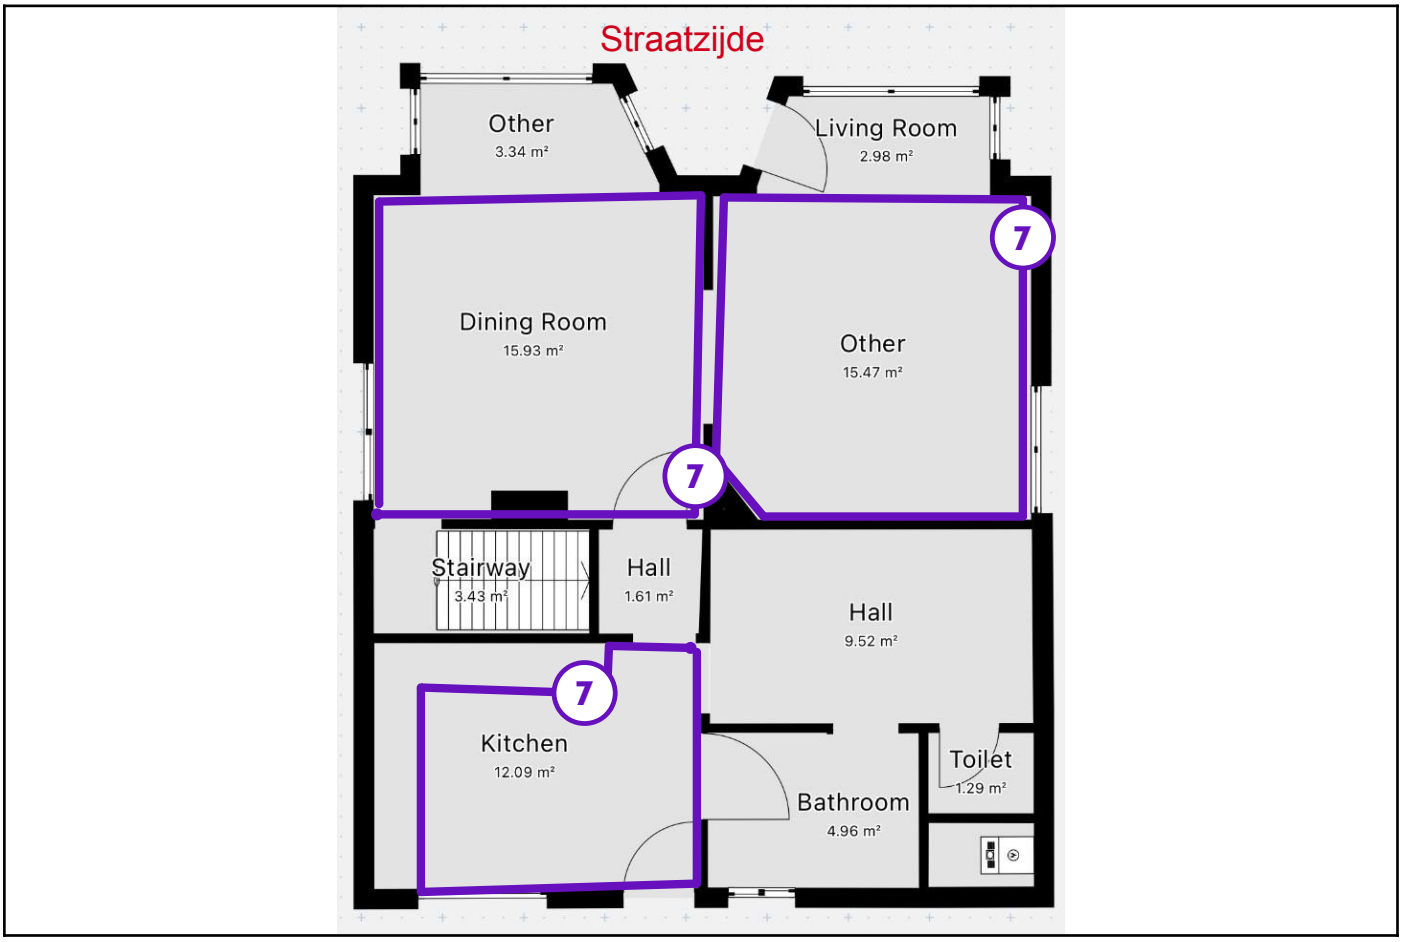
Plan 1.7: Gelijkvloers

Beschrijving	Type	Actie
7. Sierlijsten	Advies	-

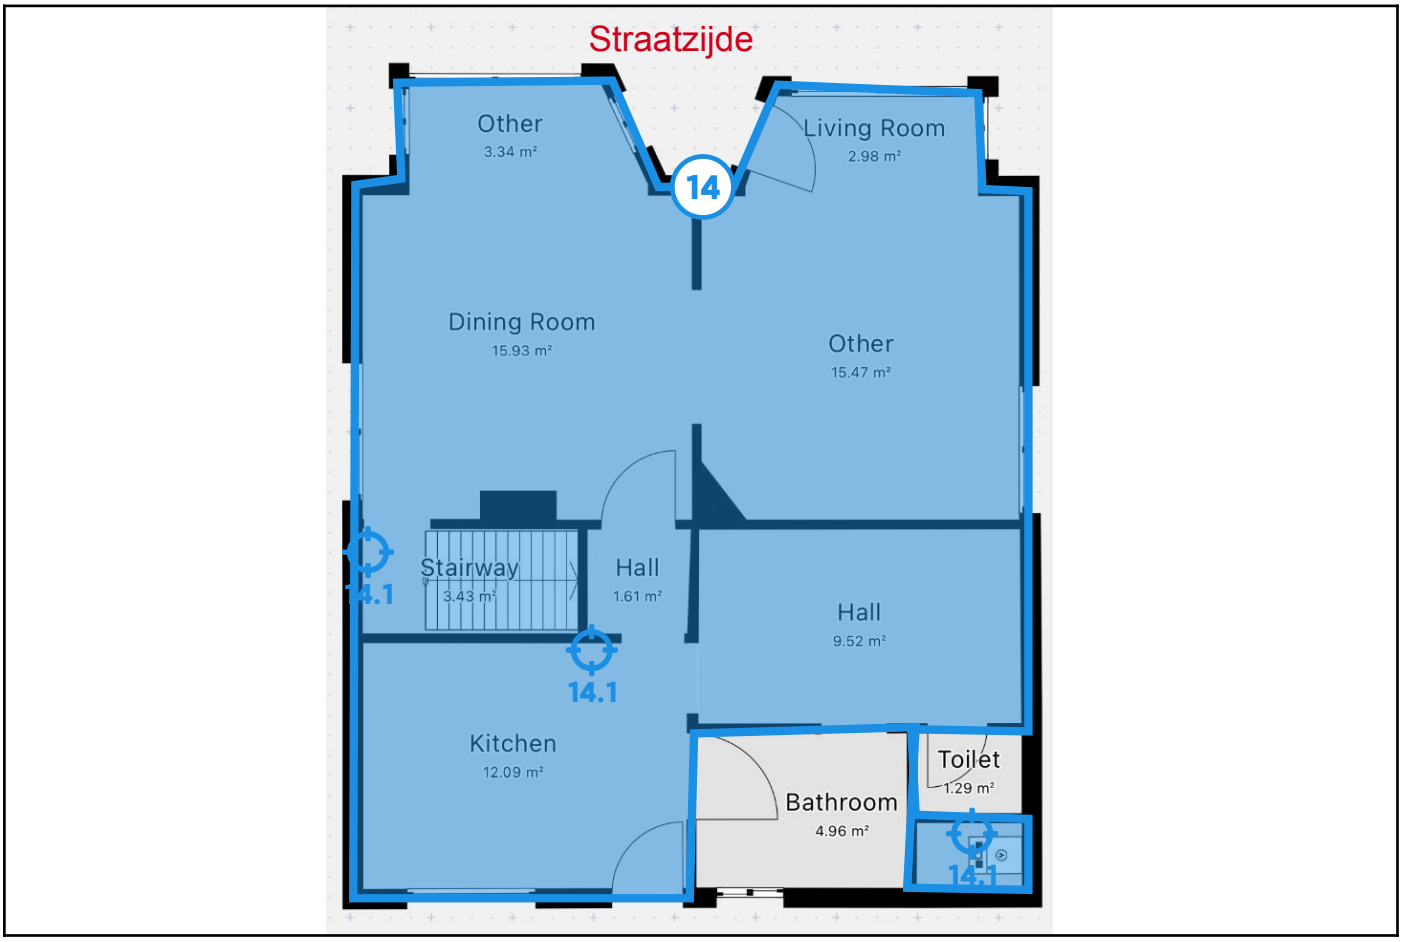
Plan 1.8: Gelijkvloers

Beschrijving	Type	Actie
14. Plafondpleister	Geen asbest	-
14.1 Code: 2	Mengmonster	-

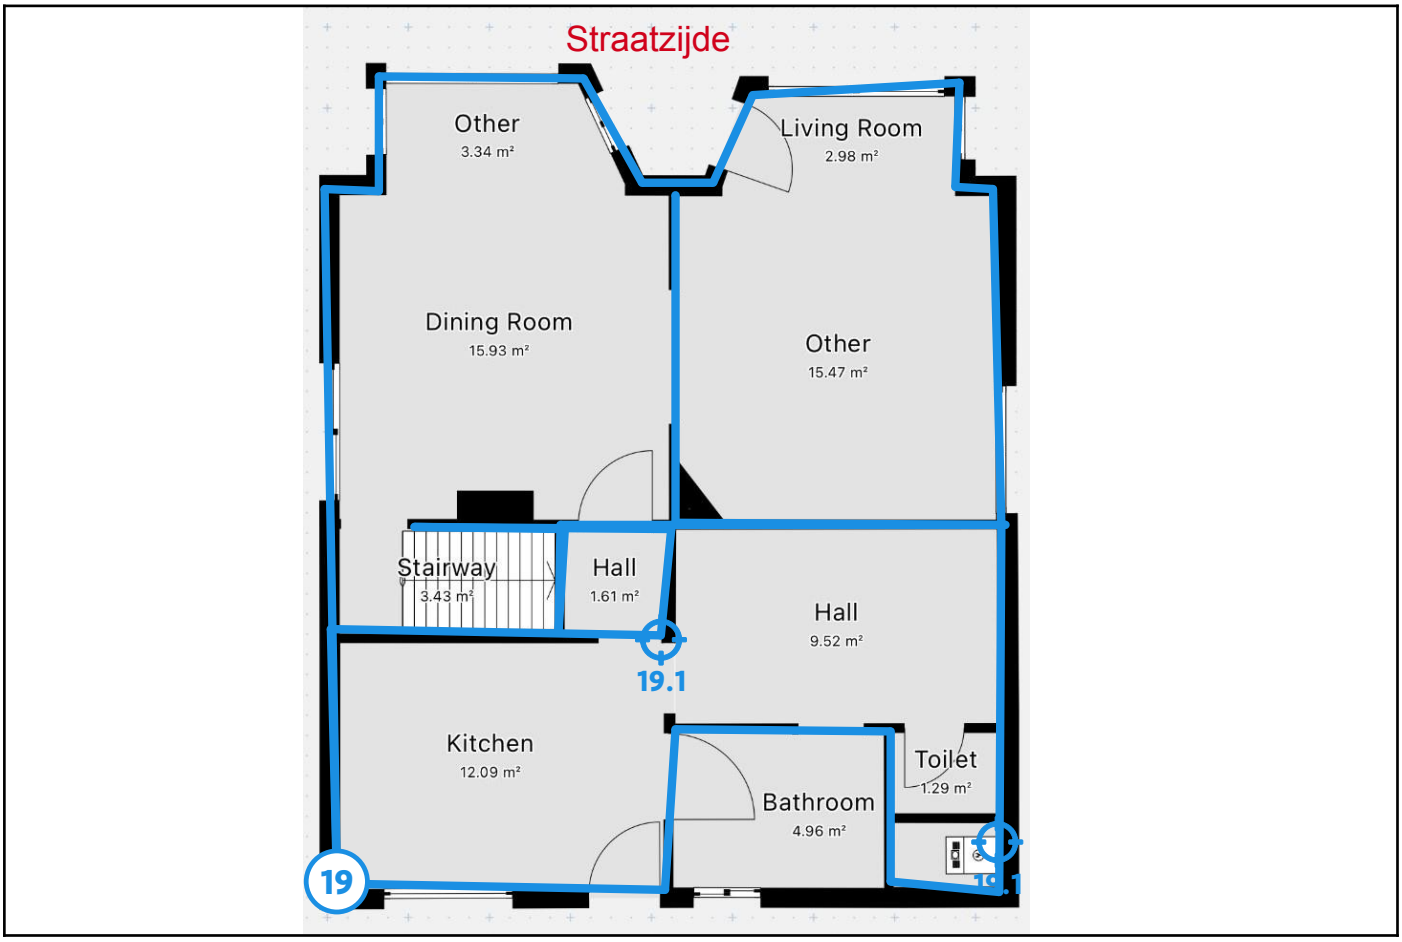
Plan 1.9: Gelijkvloers

Beschrijving	Type	Actie
19. Muurpleister	Geen asbest	-
19.1 Code: 1	Mengmonster	-

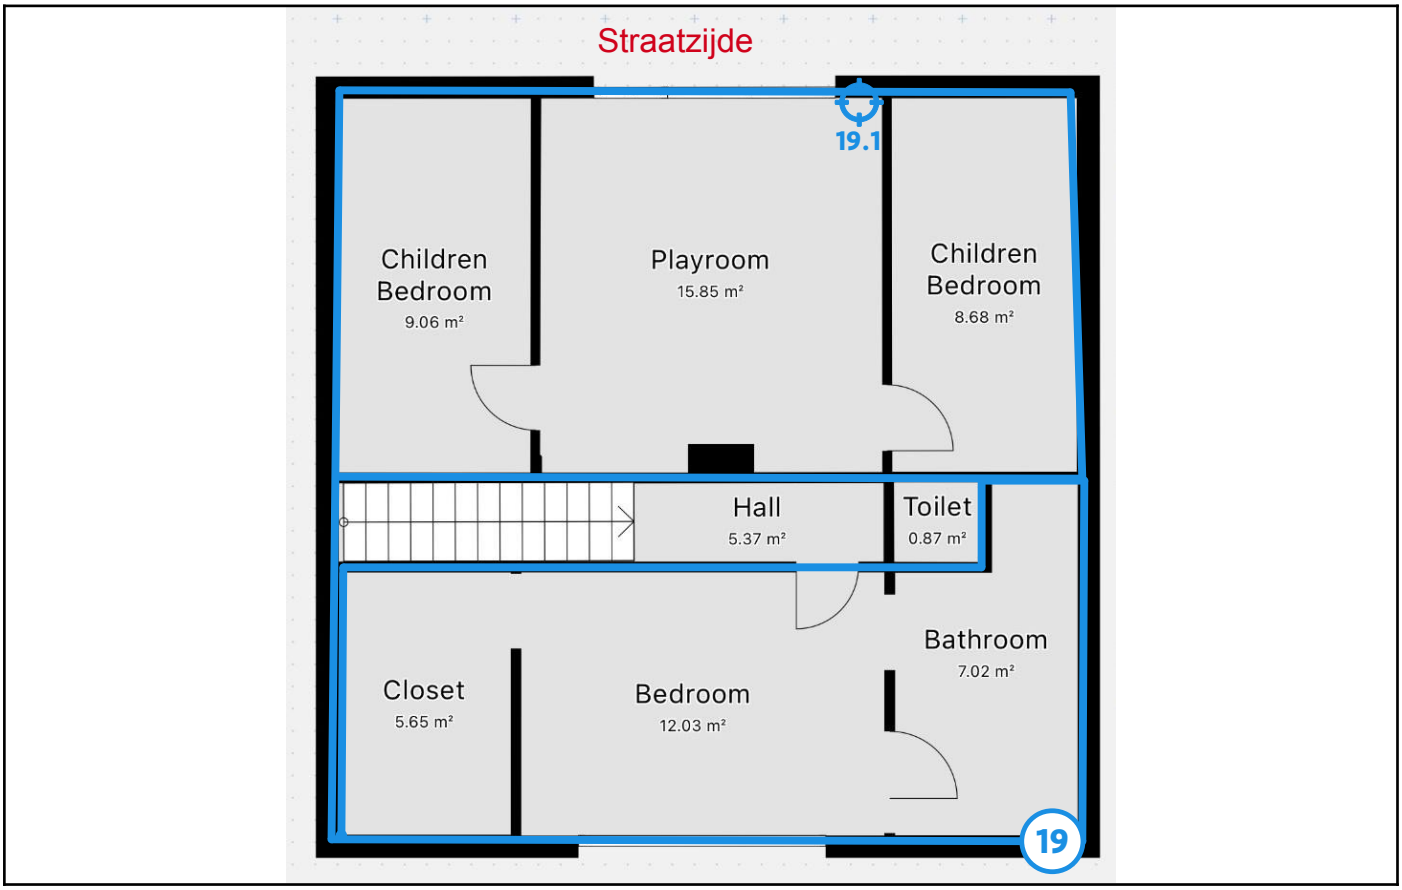
Plan 1.10: Verdieping

Beschrijving	Type	Actie
19. Muurpleister	Geen asbest	-
19.1 Code: 1	Mengmonster	-

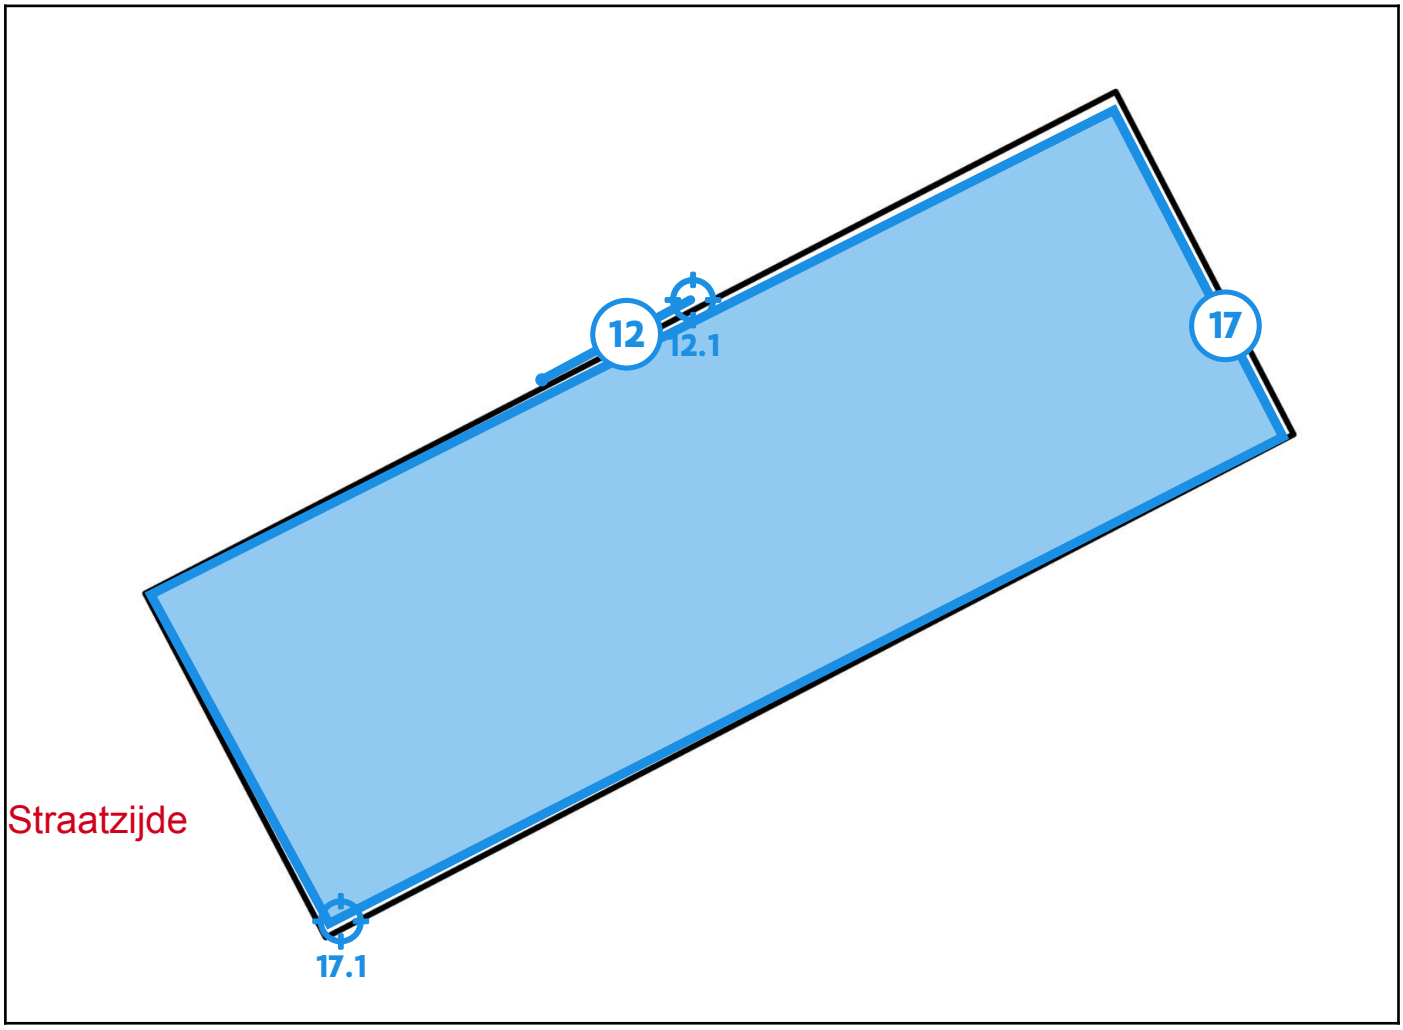
Plan 2.1: Garage plan

Beschrijving	Type	Actie
12. Stopverf raam garage	Geen asbest	-
12.1 Code: 6	Puntmonster	-
17. Roofing garage	Geen asbest	-
17.1 Code: 7	Puntmonster	-

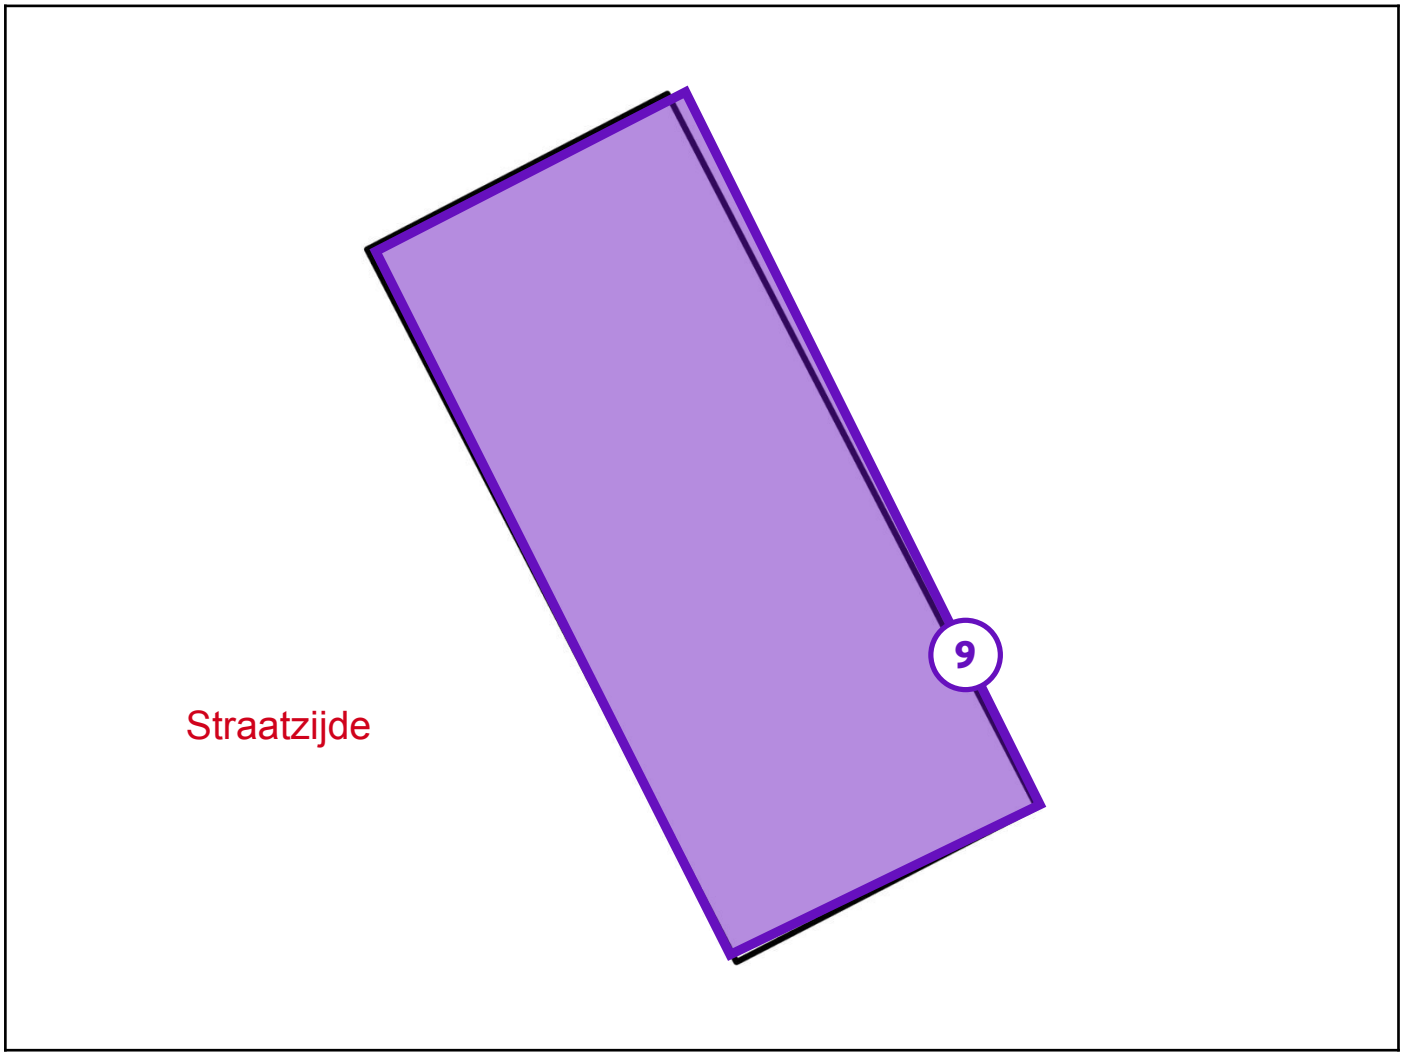
Plan 3.1: Overkapping plan

Beschrijving	Type	Actie
9. Overkapping	Advies	-

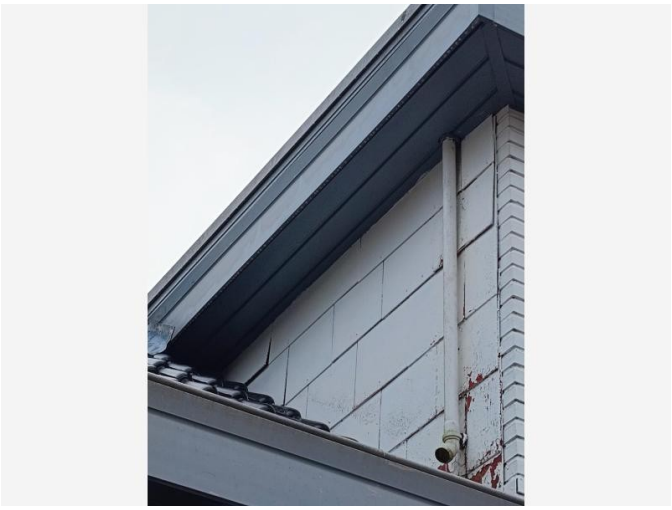
Fiche 1: Leien dakkapel

Het asbestmateriaal valt onder de mijlpaal van 2034.

Eindbeoordeling materiaalrisico	Zeer laag materiaalrisico en/of zeer lage kans op vezelvrijgave

Gebondenheid	Categorie 1: hechtgebonden in oorsprong
Asbestsoort (vezeltype)	Crocidoliet aanwezig
Asbestconcentratie	Laag (< 50%)
Afschermingsgraad van het gehele materiaal	Niet stootvaste afscherming
Toestand van het materiaal	Onbeschadigd, niet verweerd

Beschrijving	Leien dakkapel
Omgeving	Buiten
Primaire drager	Schuin dak
Asbestmateriaal	Dak- en gevelbekleding - Lei, shingle
Bindmiddel van asbestmateriaal	Cement
Gebondenheid op basis van bindmiddel	Hecht
Hoeveelheid (oppervlakte - aantal)	• 2,50 m^2 - 4 stuks
Totale oppervlakte	10,00 m^2
Eenvoudig bereikbaar	Ja
Bevestigingswijze	• Geklemd
Identificatiemethode	De asbestdeskundige beoordeelt het materiaal als asbestverdacht en dus asbesthoudend, en dit zonder monstername. Motivatie: Er is een onderzoeksbeperking die monstername verhindert; De ruimte of het materiaal bevindt zich hoger dan 3,5 meter vanaf een vaste ondergrond.
Destructieve handeling voor identificatie	Nee
Opmerking	De leien waren niet bereikbaar (niet veilig bereikbaar via het dakvenster / hoogte > 3,50m) en er kon bijgevolg geen staal genomen worden om uit te sluiten dat deze asbestverdachte toepassing niet-asbesthoudend is. Het is aangewezen om bijkomend onderzoek uit te voeren bij renovatiewerken. Er kan een stelling geplaatst worden . De vermelde oppervlaktes, diktes en volumes betreffen een beredeneerde schatting. Er worden geen rechten verleend aan deze oppervlaktes/diktes/volumes.

- Verwijder dit asbestmateriaal zo snel mogelijk. Volg de toestand goed op.
- Hemelwater dat afspoelt van asbestcement daken of gevels kan asbestdeeltjes bevatten. Gebruik het enkel voor gesloten circuits (bv. spoelen toiletten). Reinig na het vervangen van het dak of de gevel de dakgoten en regenwaterput of -ton om asbesthoudend sediment of slib te verwijderen
- Voer bijkomende staalname(s) uit.

- Eenvoudige handelingen: mag via doe-het-zelf of door werknemer(s) met opleidingsattest eenvoudige handelingen
  EH via doe-het zelf

Standaard dragen van de nodige wegwerp beschermingsmiddelen FFP 3 masker , handschoenen en tyvec CAT III type 5-6 , afwasbaar schoeisel Indien mogelijk de ondervloer afdekken , leien voorzichtig verwijderen, extra fixeren, niet breken , niet gooien, onmiddellijk verpakken of voorzichtig in container met asbest bag plaatsen. Voldoende benevelen/bevochtigen tijdens de duur van de werken. Gebruik geen stortkokers. Voor hechtgebonden toepassingen: Bij verwijdering door doe-het-zelf moet men dit afval dubbel en luchtdicht verpakt aandienen bij het gemeentelijk recyclagepark. Men raadpleegt best op voorhand de voorwaarden

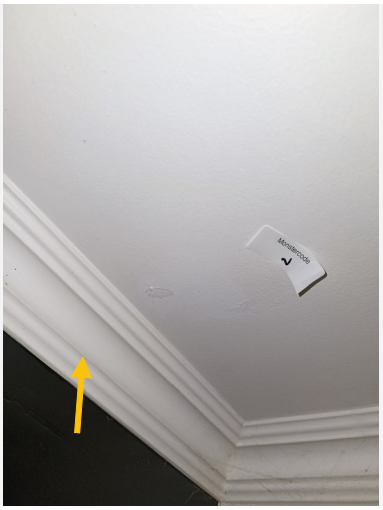
Fiche 7: Sierlijsten

De sierlijsten werden gecontroleerd , deze bestaan niet uit pleisterwerk en zijn dus niet-asbestverdacht.

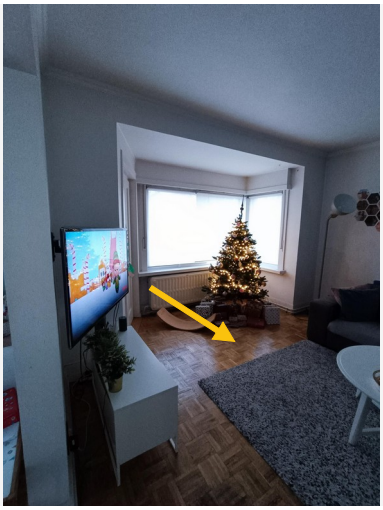
Fiche 10: Lijm voor parketvloer

In het verleden werd vaak asbesthoudende zwarte lijm gebruikt voor het vastlijmen van parkettegels/vloer .

Er waren geen losliggende planken of beschadigingen.

Bij renovatie extra controle uit te voeren.

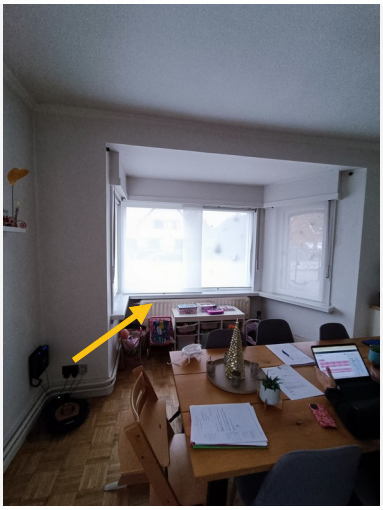
Fiche 11: Radiatoren

Mogelijks bevinden er zich in de radiatoren asbesthoudende pakkingen. Een monstername om dit uit te sluiten wordt verhinderd om destructieve handelingen aan een installatie in gebruik te vermijden.

Er kunnen inwendige asbesthoudende dichtingen aanwezig zijn tussen de lamellen of aan de doppen van de

gietijzeren radiatoren.
