Verslag huishoudelijke elektrische installatie op laagspanning en zeer lage spanning

Referentie: **012-20261026-01**	Datum controle: **26/10/2026**
Keurder: **012**

Eigenaar:	**Outman**	EAN-code:	**541448820039836760**
Adres installatie:	**Borsbeekstraat 5-7, 2140 - Borgerhout**	Nummer teller(s):	**1SAG1105158169**
		Distributienetbeheerder installatie:	**Fluvius**
Datum uitvoering installatie:	☑ Vóór 01/10/1981 ☐ Tussen 01/10/1981 en 01/06/2020 ☐ Vanaf 01/06/2020		
Type:	☑ Wooneenheid ☐ Niet-huishoudelijk ☐ PV ☐ Batterij ☐ Laadpaal

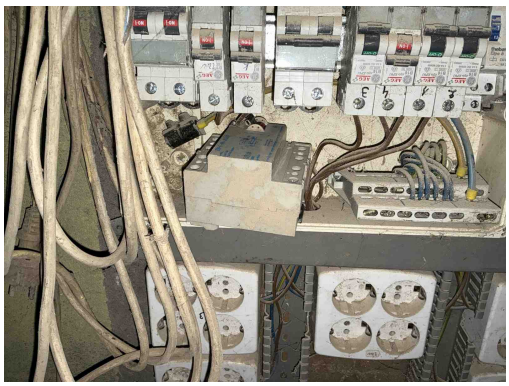
D03 - Er is geen differentieelstroominrichting van maximum 300 mA geplaatst in het begin van de elektrische installatie van een residentieel geheel (incl. in de gemeenschappelijke delen) (Boek 1: 4.2.4.3, 4.2.4.4).
Opmerking: Oa bord 1

D25 - De verbindingsinstallaties en/of de beveiligingstoestellen (veiligheden, vermogensschakelaars, differentieelstroombeveiligingingsinrichtingen...) moeten op steunpanelen gegroepeerd en gemonteerd zijn in één of meer schakel- en verdeelborden. (Boek 1: 5.3.5.1)
Opmerking: Oa bord 1 ,2

C21 - Het gebruik van geleiders van het type VOB, zonder bijkomende afscherming is niet toegestaan (Boek 1: 5.2.9.6).
Opmerking: Oa kelder ...algemeen

T02 - Gevaar voor rechtstreekse aanraking: genaakbare delen onder spanning (Boek 1: 4.2.2).
Opmerking: Oa kelder algemeen

C13 - Onvoldoende bevestiging van de leiding(en) (Boek 1: 5.2.9.5).
Opmerking: Oa algemeen

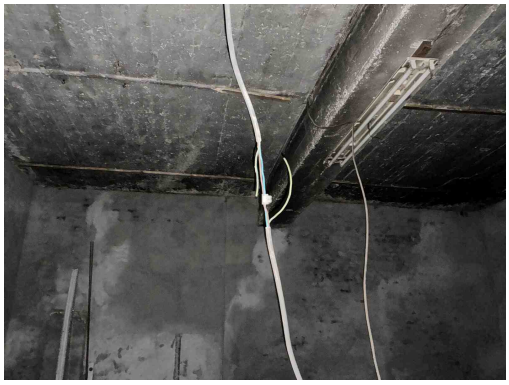
C21 - Het gebruik van geleiders van het type VOB, zonder bijkomende afscherming is niet toegestaan (Boek 1: 5.2.9.6).
Opmerking: Oa kelder ...algemeen

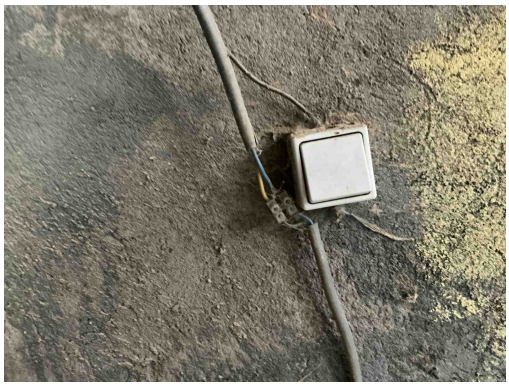
C21 - Het gebruik van geleiders van het type VOB, zonder bijkomende afscherming is niet toegestaan (Boek 1: 5.2.9.6).
Opmerking: Oa kelder ...algemeen

C35 - Er zijn doorverbindingen gemaakt met lusterklemmen; er kon niet aangetoond worden dat deze klemmen geschikt zijn voor de aanwezige spanning, stroom en draadsectie en dat ze “CE” zijn (Boek 1: 1.4.2.1.).
Opmerking: Oa garage

C26 - De verbindingen zijn niet gebeurd in borden, in aftakdozen, aan de klemmen van contactdozen, schakelaars of in de verlichtingstoestellen (Boek 1: 5.2.6.1).
Opmerking: Oa garage

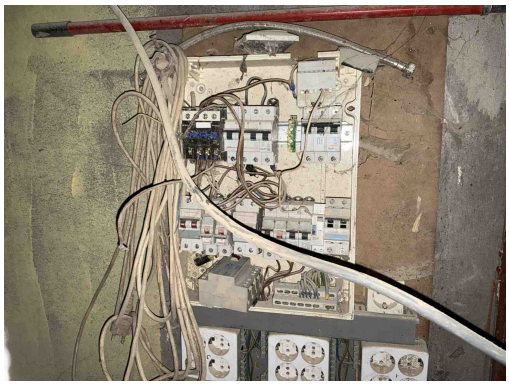
C21 - Het gebruik van geleiders van het type VOB, zonder bijkomende afscherming is niet toegestaan (Boek 1: 5.2.9.6).
Opmerking: Oa kelder ...algemeen

C35 - Er zijn doorverbindingen gemaakt met lusterklemmen; er kon niet aangetoond worden dat deze klemmen geschikt zijn voor de aanwezige spanning, stroom en draadsectie en dat ze “CE” zijn (Boek 1: 1.4.2.1.).
Opmerking: Oa garage

C26 - De verbindingen zijn niet gebeurd in borden, in aftakdozen, aan de klemmen van contactdozen, schakelaars of in de verlichtingstoestellen (Boek 1: 5.2.6.1).
Opmerking: Oa garage

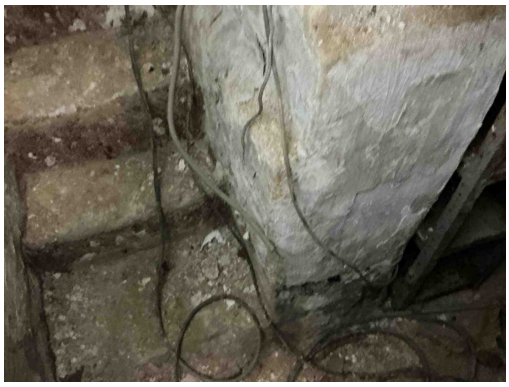
T02 - Gevaar voor rechtstreekse aanraking: genaakbare delen onder spanning (Boek 1: 4.2.2).
Opmerking: Oa kelder algemeen

B06 - Het elektrisch verdeelbord heeft niet de minimale beschermingsgraad IPXX-B in een gewone ruimte (Boek 1: 4.2.2.3).
Opmerking: Oa bord 2 beschadigd en is niet aangesloten

B29 - Het elektrisch verdeelbord in een huishoudelijke ruimte is niet voorzien van een deur (Boek1: 5.3.5.1).
Opmerking: Oa bord 2

B32 - Het elektrisch verdeelbord in een huishoudelijke ruimte voldoet niet aan de materiaal vereiste, oa onbrandbaar, niet-hygroscopisch materiaal gemaakt zijn dat een voldoende mechanische weerstand biedt (Boek1: 5.3.5.1).
Opmerking: Oa bord 2

Verdeelbord 2 is niet aangesloten op het net
Opmerking: Oa

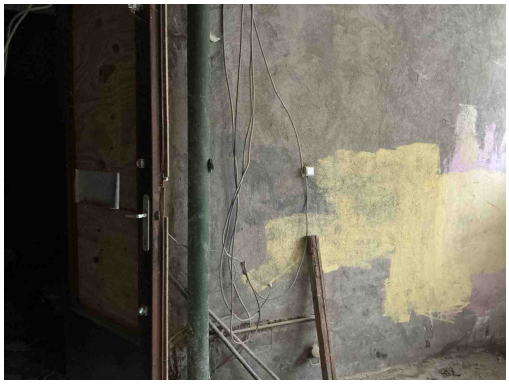
C28 - Niet gebruikte leidingen onder spanning zijn niet op een degelijke manier geïsoleerd of verwijderd (Boek 1: 4.2.1.1).
Opmerking: Oa kelder .....algemeen

C13 - Onvoldoende bevestiging van de leiding(en) (Boek 1: 5.2.9.5).
Opmerking: Oa algemeen

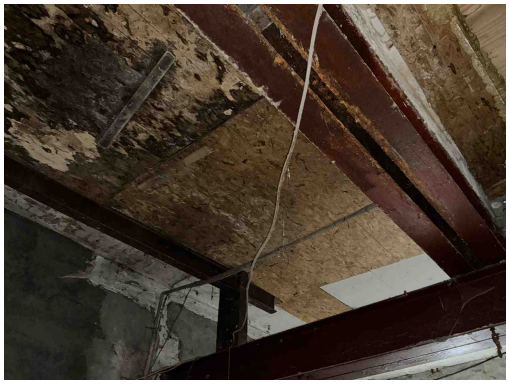
C13 - Onvoldoende bevestiging van de leiding(en) (Boek 1: 5.2.9.5).
Opmerking: Oa algemeen

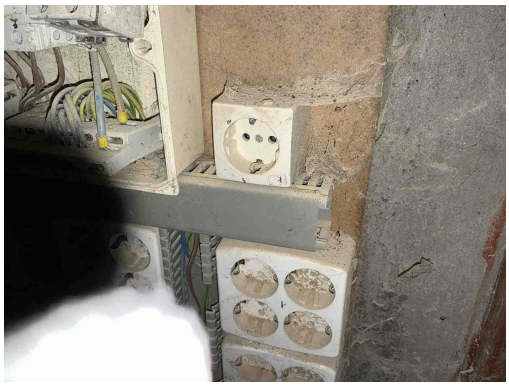
C13 - Onvoldoende bevestiging van de leiding(en) (Boek 1: 5.2.9.5).
Opmerking: Oa algemeen

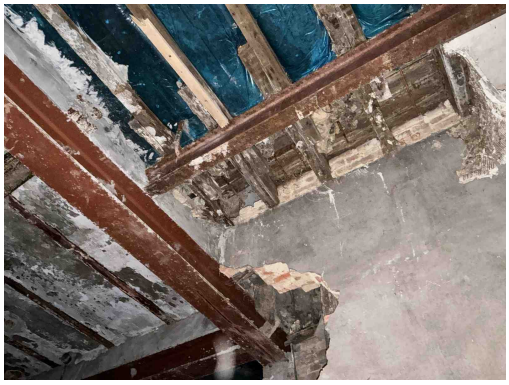
T23 - Het elektrisch materiaal is beschadigd. (Boek 1: 1.4.1.3).
Opmerking: Oa ....algemeen

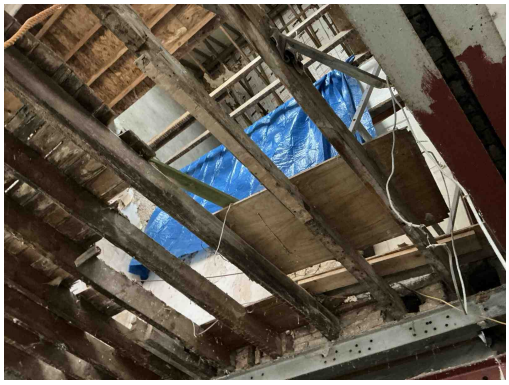
A13 - De continuïteit van de beschermingsgeleider met de aardingsinstallatie is niet gerealiseerd (Boek 1: 5.4.3).
Opmerking: Oa niet kunnen controleren omdat het niet veilig was.

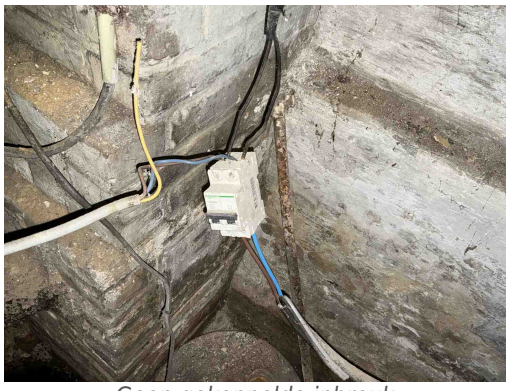
A13 - De continuïteit van de beschermingsgeleider met de aardingsinstallatie is niet gerealiseerd (Boek 1: 5.4.3).
Opmerking: Oa niet kunnen controleren omdat het niet veilig was.
