Asbestinventarisattest

de Merodestraat 53, 2270 Herenthout

Attestnummer : **20261019-000213.000**
Uitgegeven op : **19.10.2026**
Geldig tot : **19.10.2031**

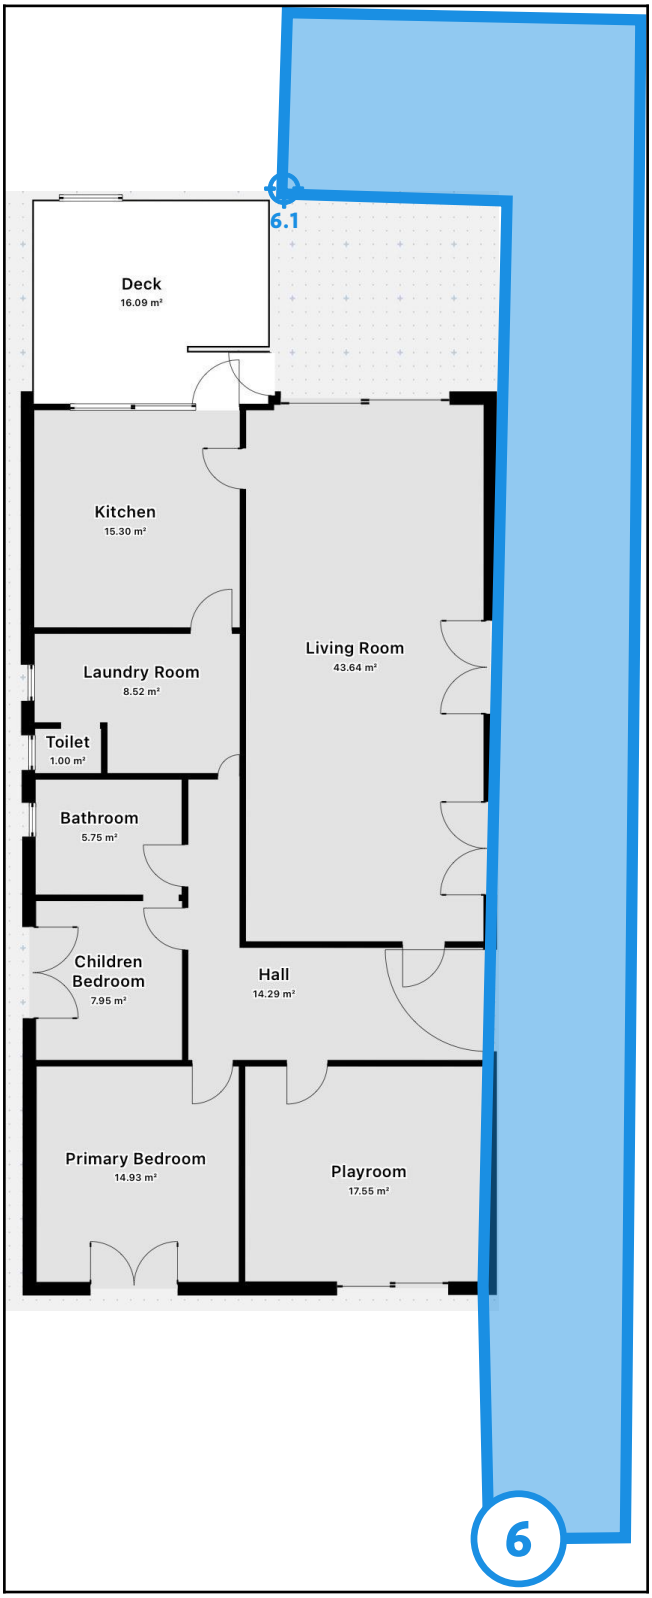
Plan 1.1: Gelijksvloer

6. Asfalt	Geen asbest	-
6.1 Code: DeR 53 asfalt punt	Puntmonster	-

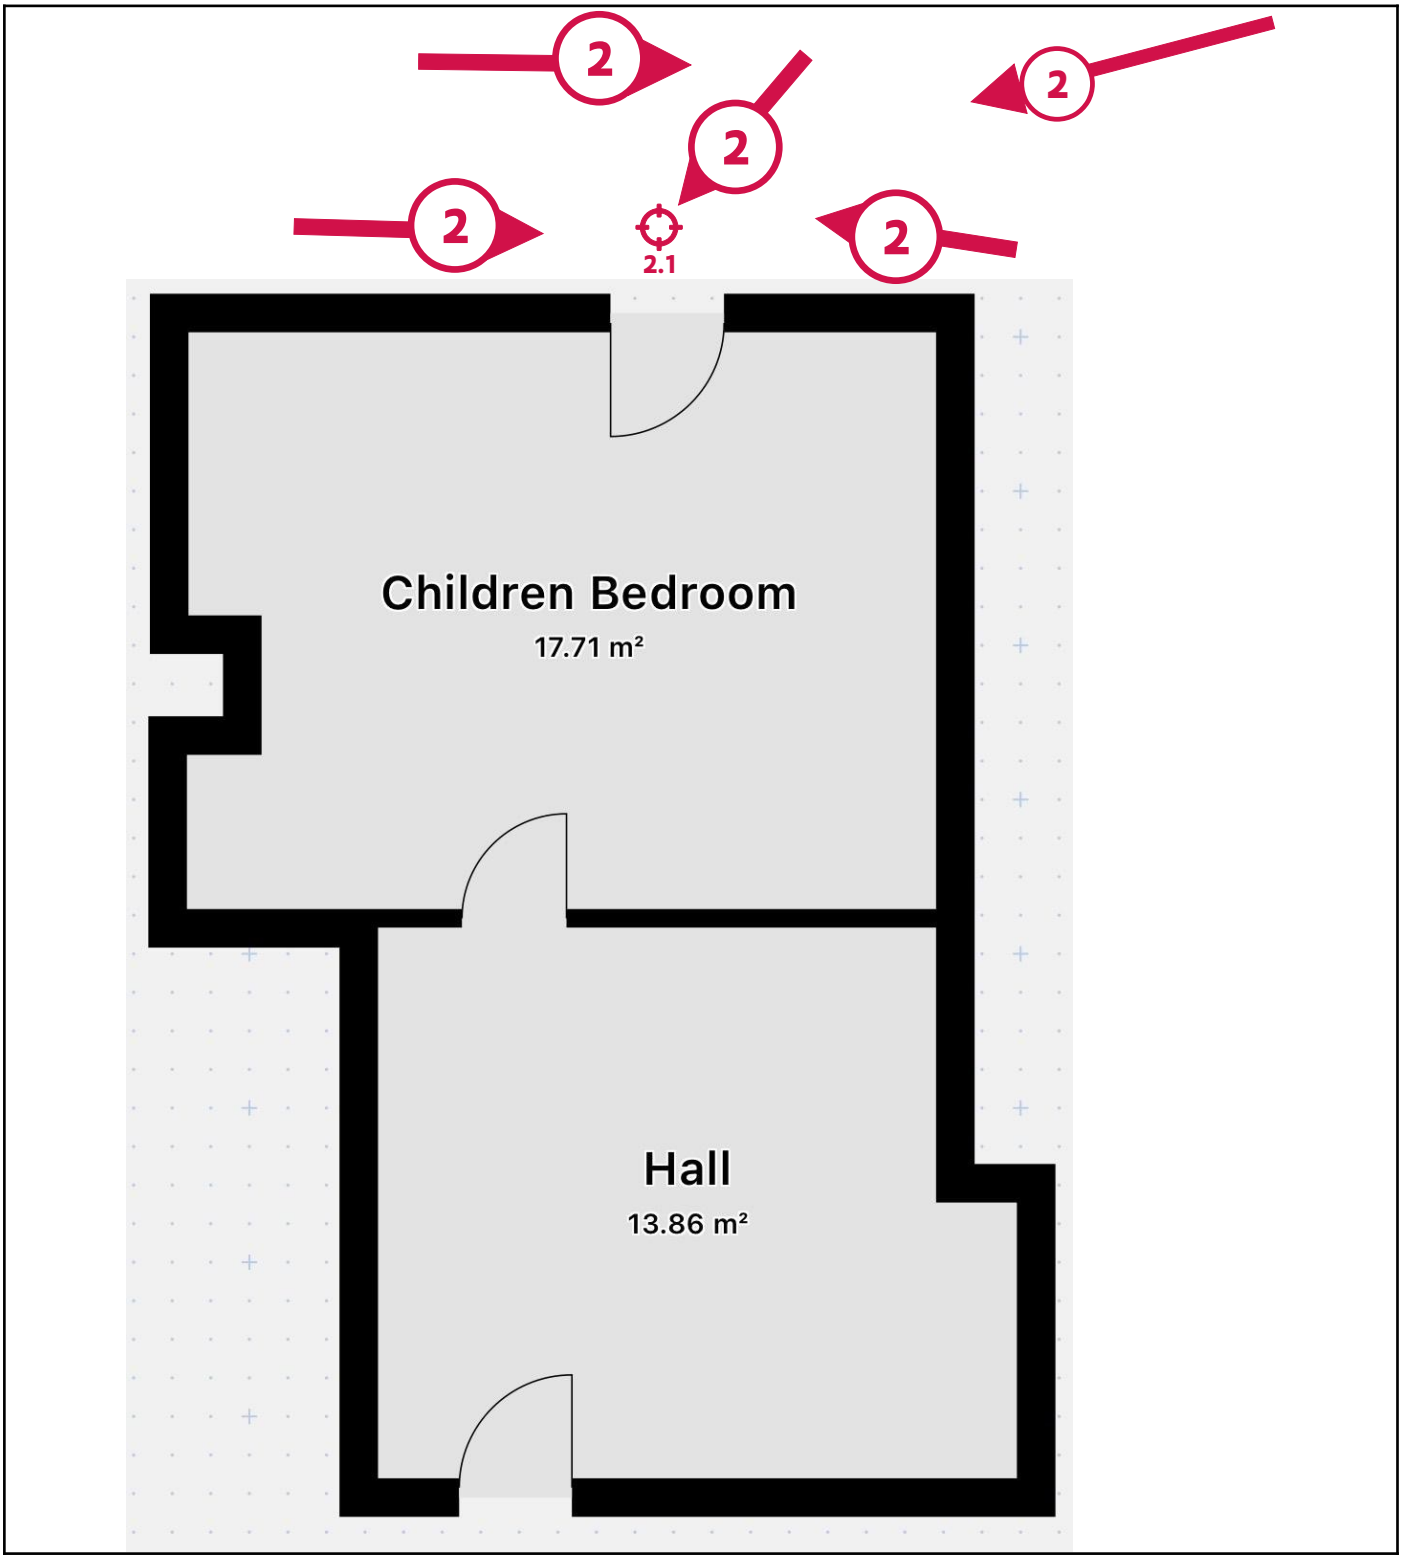
Plan 1.2: 1ste verdieping

2. Afval (reserve leien)	Asbestmateriaal	Dringend verwijderen
2.1 Code: DeR 53 lei punt	Puntmonster	-

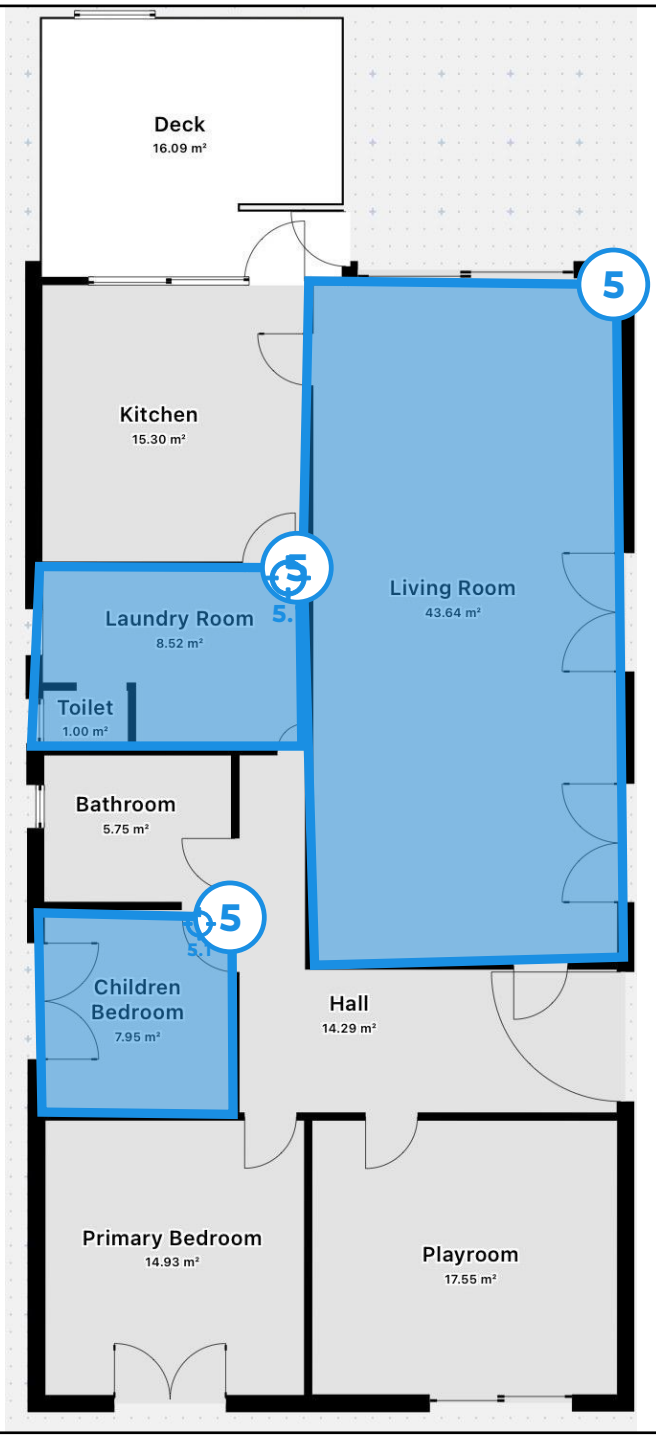
Plan 1.3: Gelijksvloer pleisterwerk plafonds

Beschrijving	Type	Actie
5. Pleisterwerk plafonds	Geen asbest	-
5.1 Code: DeR 53 Pleister plafond meng	Mengmonster	-

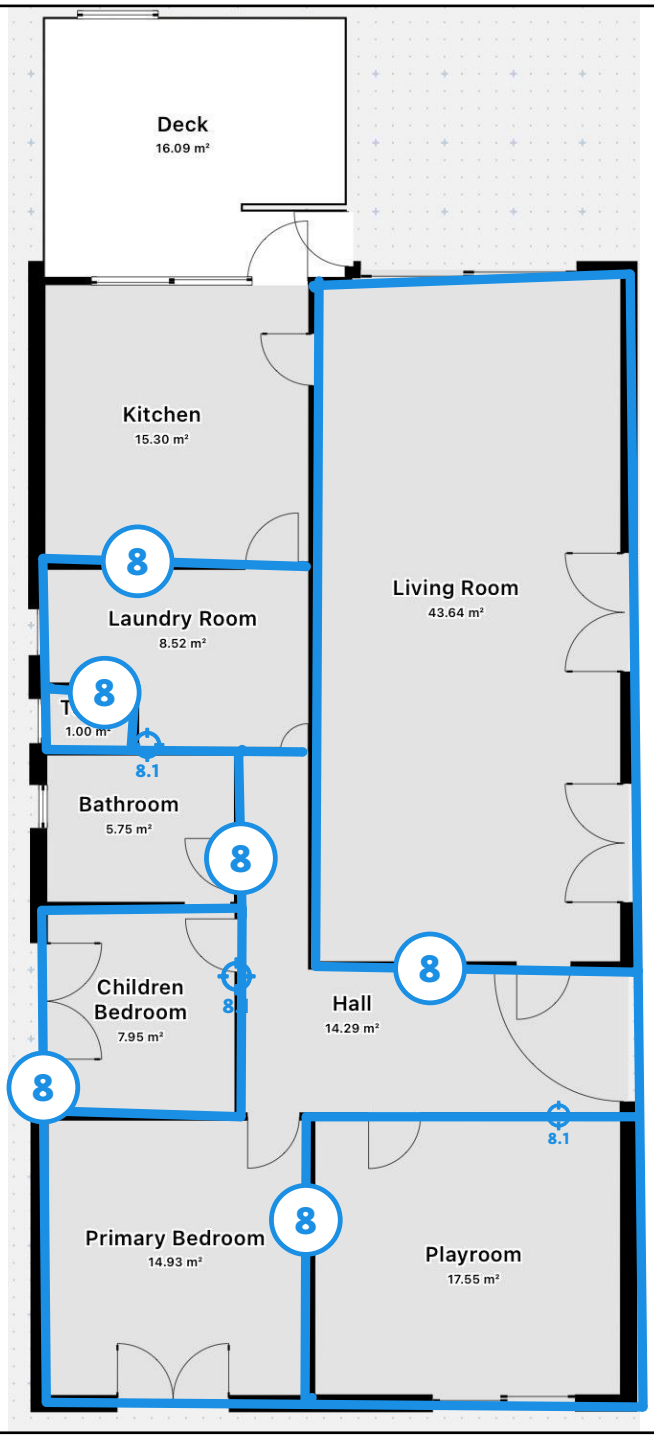
Plan 1.4: Gelijksvloer pleisterwerk muren

Beschrijving	Type	Actie
8. Pleisterwerk wanden	Geen asbest	-
8.1 Code: DeR 53 Pleister muur meng	Mengmonster	-

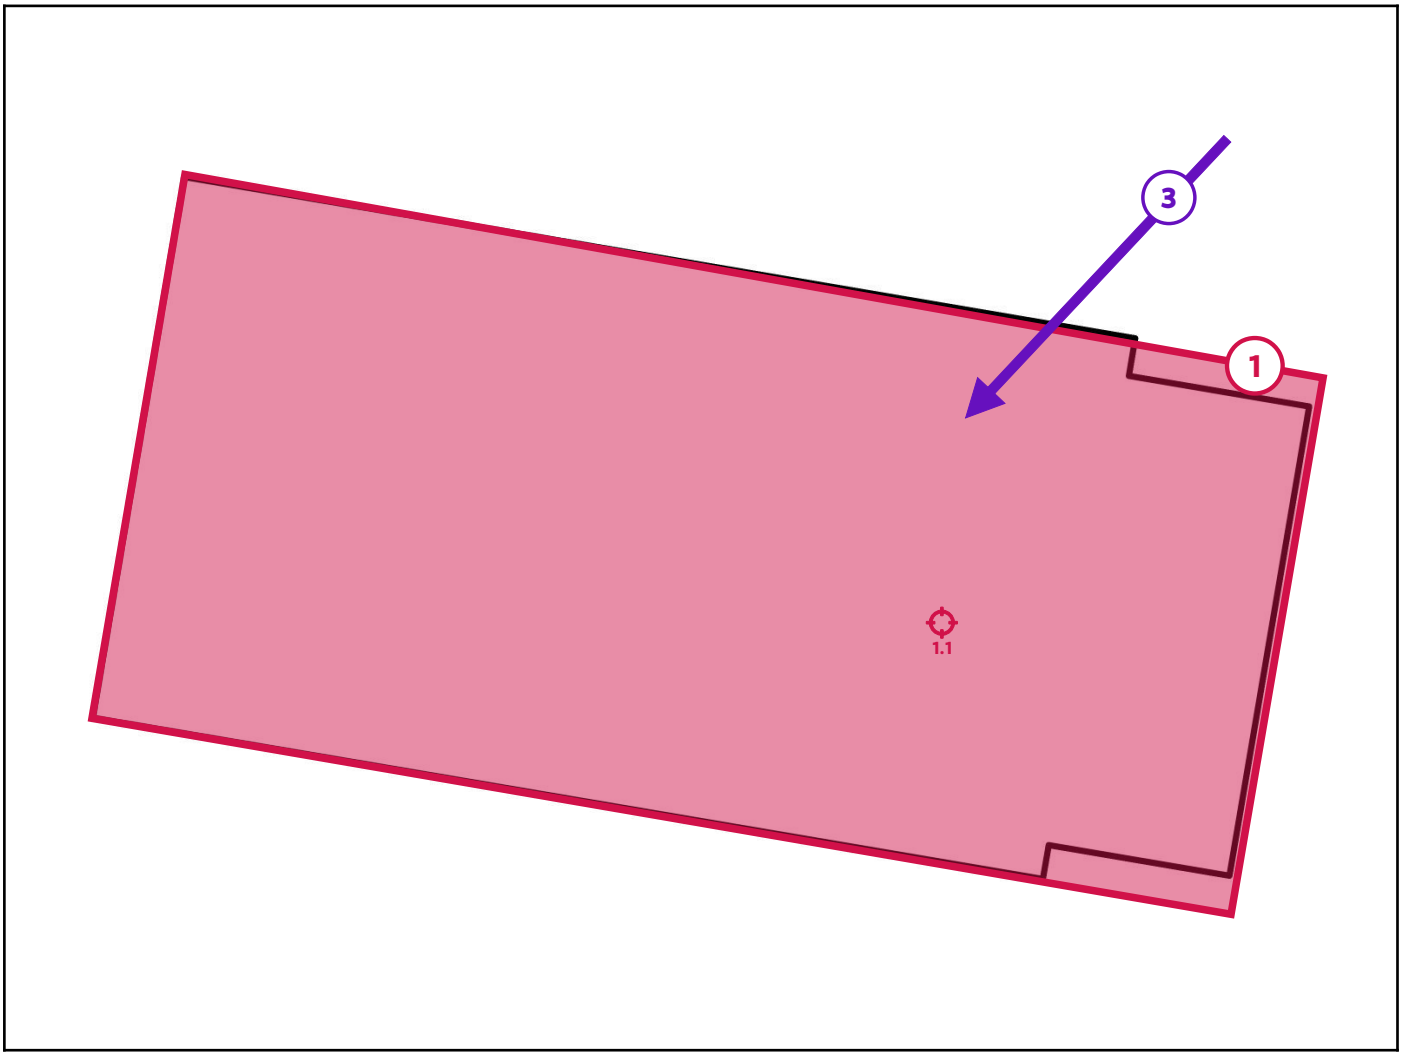
Plan 1.5: Hoofdgebouw plan

Beschrijving	Type	Actie
1. Dak bestaande uit leien	Asbestmateriaal	Dringend verwijderen
1.1 Code: DeR 53 Lei punt	Puntmonster	-
3. Schouw	Beperking	-

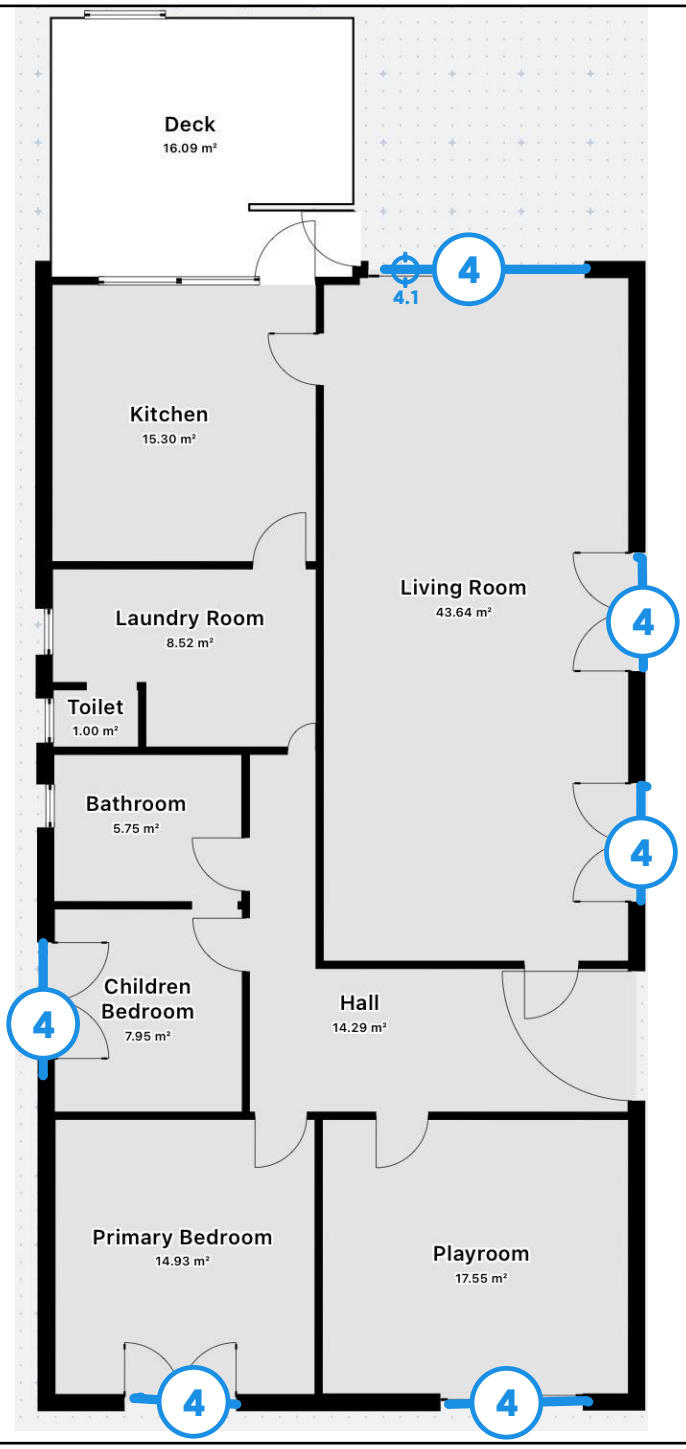
Plan 1.6: Gelijksvloer mastiek

Beschrijving	Type	Actie
4. Mastiek	Geen asbest	-
4.1 Code: DeR 53 Mastiek punt	Puntmonster	-

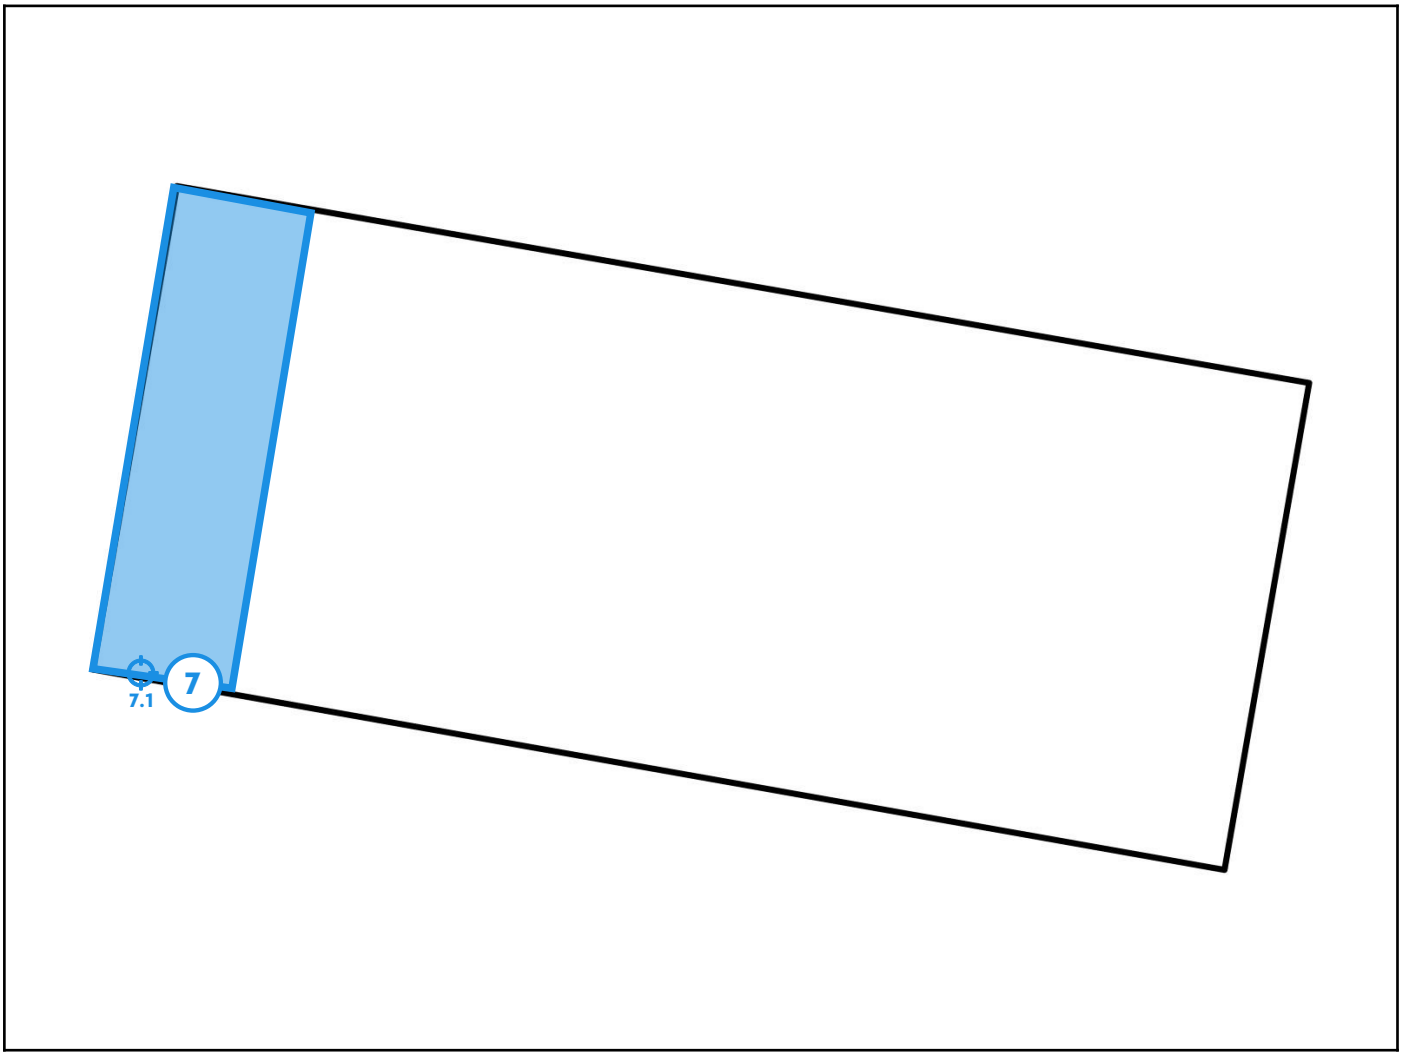
Plan 2.1: Bijgebouw plan

Beschrijving	Type	Actie
7. Vloerzeil	Geen asbest	-
7.1 Code: DeR 53 Vloerzeil punt	Puntmonster	-

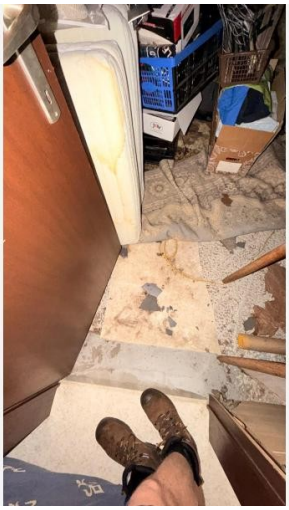
Fiche 2: Afval (reserve leien)

Asbestmateriaal - afvalstof

Het asbestmateriaal valt onder de mijlpaal van 2040.

#	Type	Referentie	Resultaat
2.1	Puntmonster	DeR 53 lei punt	Crocidoliet, Chrysotiel

Beschrijving	Afval (reserve leien)
Type afvalstof	Betreft stock-voorraad of gedemonteerde asbestmaterialen
Aanwezige resten	Dak bestaande uit asbesthoudende leien.
Omgeving	Binnen
Primaire drager	Schuin dak
Asbestmaterialen	• Dak- en gevelbekleding - Lei, shingle
Bindmiddel van asbestmateriaal	Cement
Gebondenheid op basis van bindmiddel	Hecht
Hoeveelheid (gewicht - aantal)	• 1,00 kg - 5 stuks
Totaal gewicht	5,00 kg
Eenvoudig bereikbaar	Ja
Identificatiemethode	Een monstername door de asbestdeskundige met laboanalyse door een asbestlabo.
Opmerking	De hoeveelheid is een zo nauwkeurig mogelijke opmeting. Hieraan kunnen evenwel geen rechten worden ontleend.

- Verwijder het asbestafval.

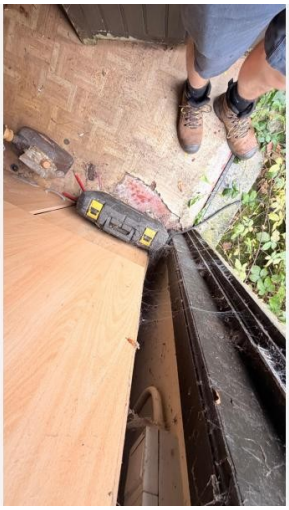
Fiche 7: Vloerzeil

Geen asbest
