Asbestinventarisattest

Oud Kerkhofstraat 2, 9200 Dendermonde

Attestnummer : **20250404-000055.000**
Uitgegeven op : **04.04.2025**
Geldig tot : **Onbeperkt** (tenzij de toestand wijzigt)

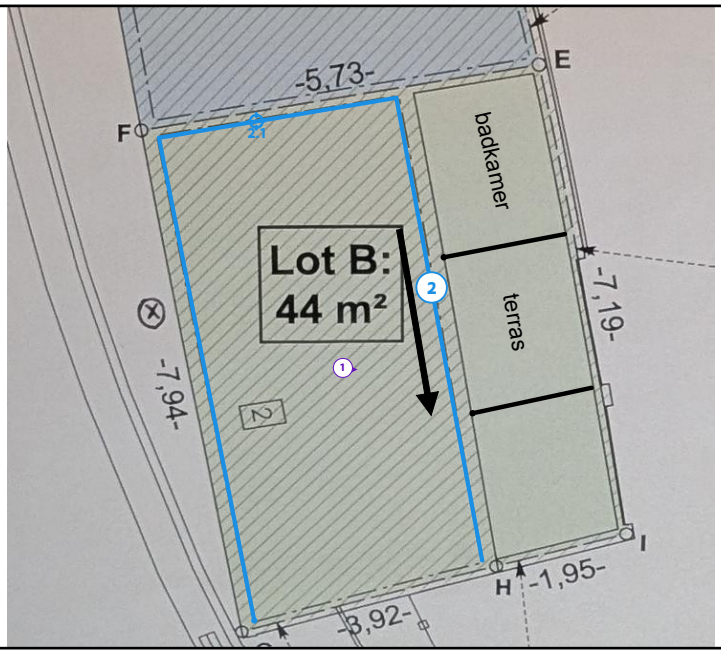
Plan 1.1: Gelijkvloers

Beschrijving	Type	Actie
1. Renovatie woning - geen asbestverdachte materialen	Advies	-
2. Pleisterwerk muren	Geen asbest	-
2.1 Code: M1	Mengmonster	-

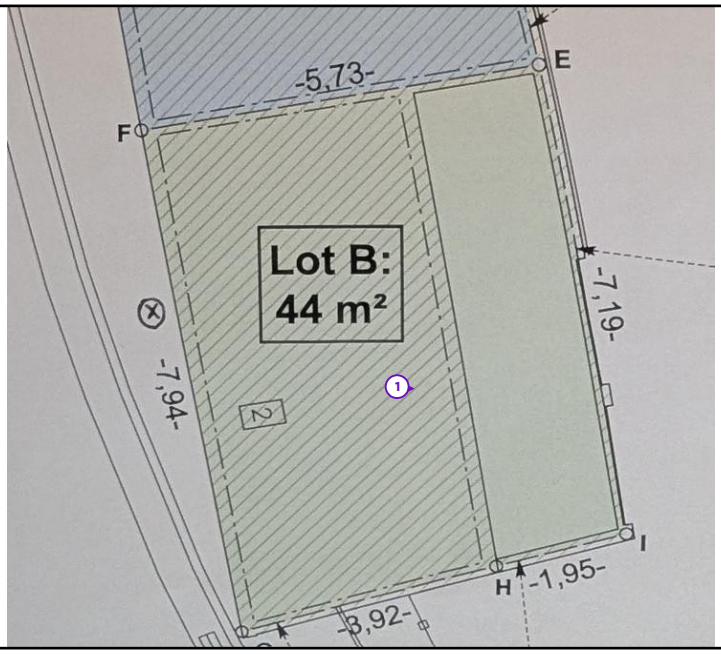
Plan 1.3: Dak

Beschrijving	Type	Actie
1. Renovatie woning - geen asbestverdachte materialen	Advies	-
