Asbestinventarisattest

Torrestraat 26, 9280 Lebbeke

Attestnummer : **20261029-000236.000**
Uitgegeven op : **29.10.2026**
Geldig tot : **29.10.2031**

Niet-asbestveilig

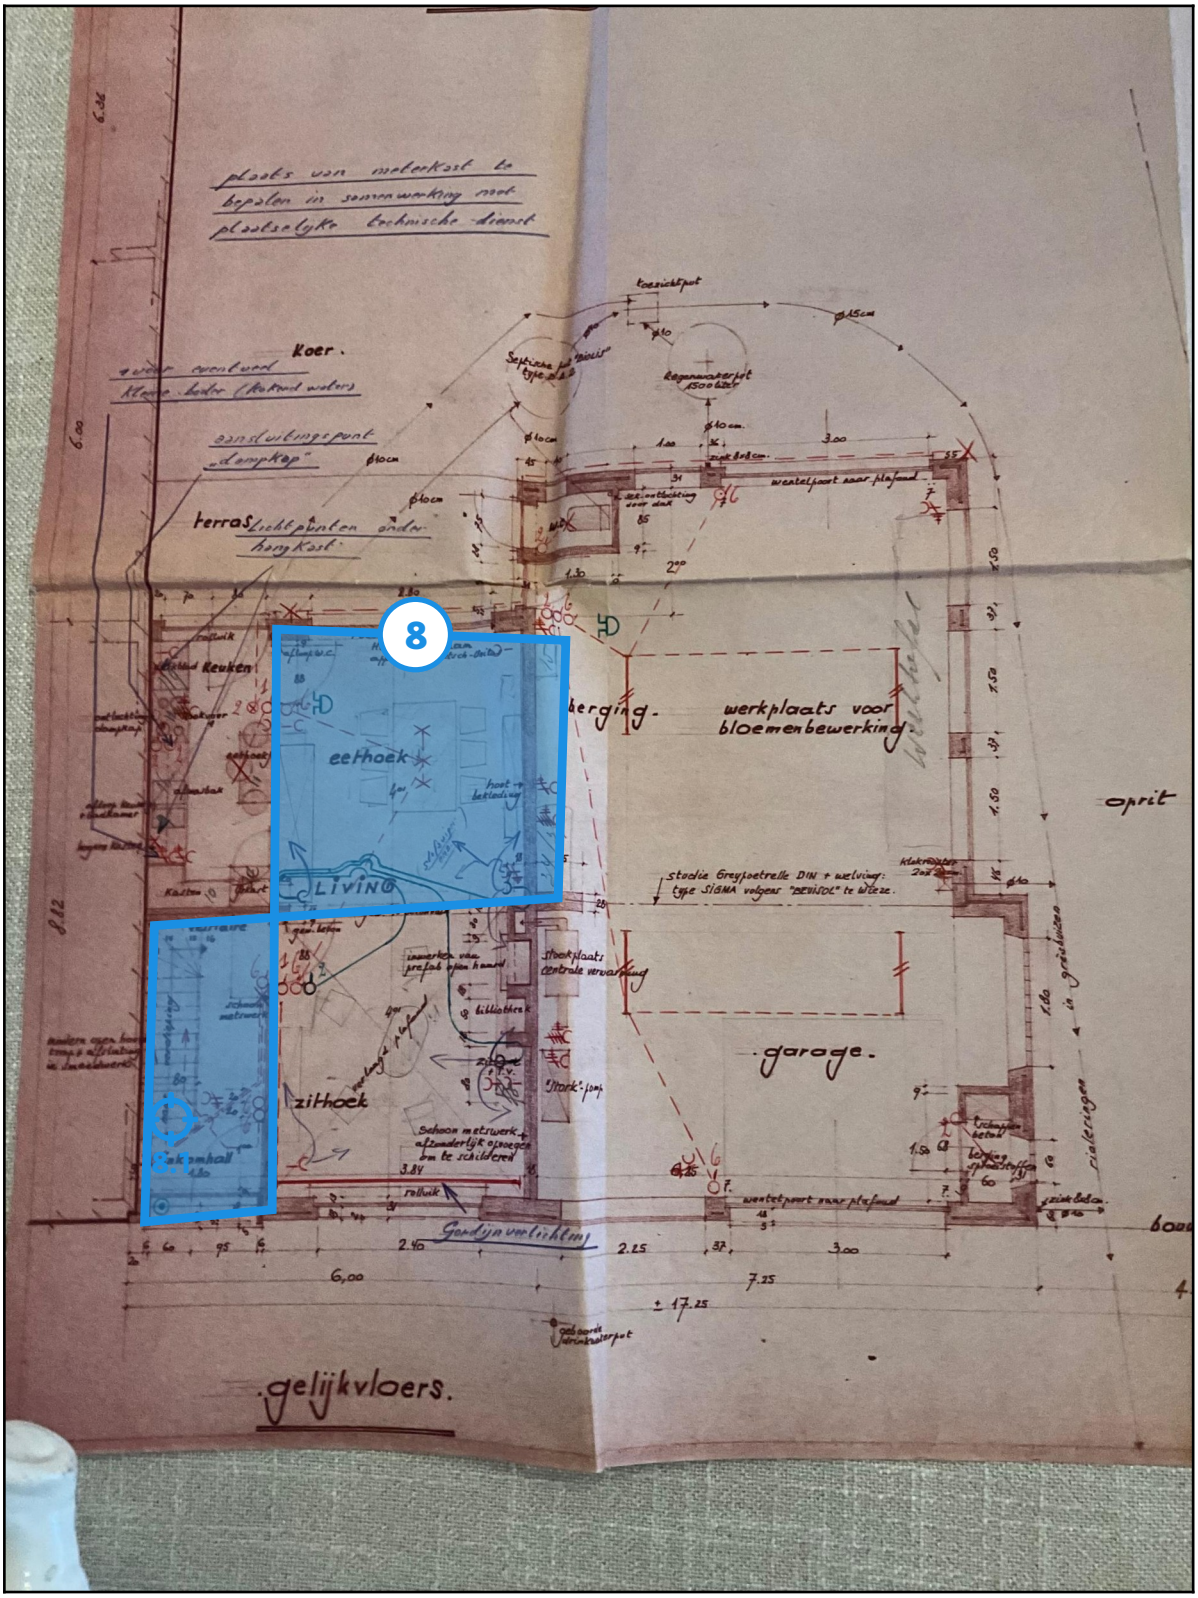
Plan 1.3: Glv

8. Plafondpleister	Geen asbest	-
8.1 Code: 02	Mengmonster	-

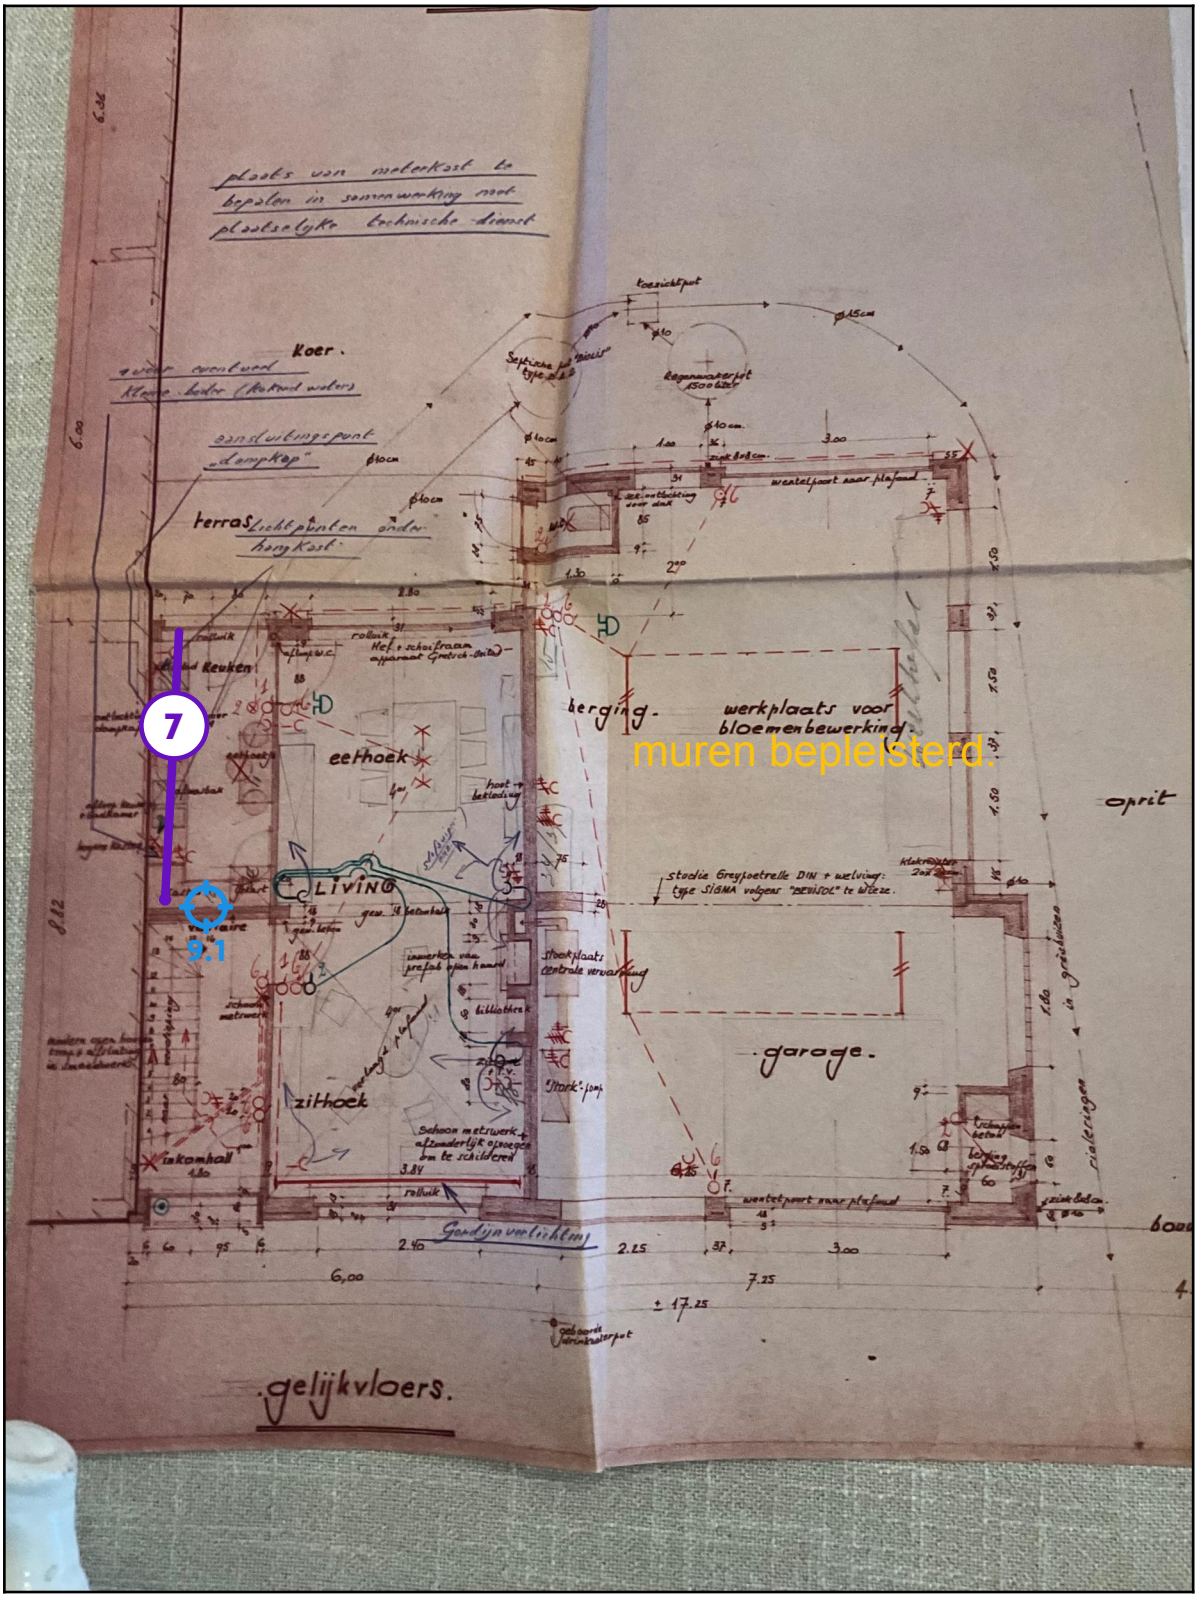
Plan 1.4: Glv

7. Tegellijm niet zichtbaar	Advies	-
9. Muurpleister	Geen asbest	-
9.1 Code: 01	Mengmonster	-

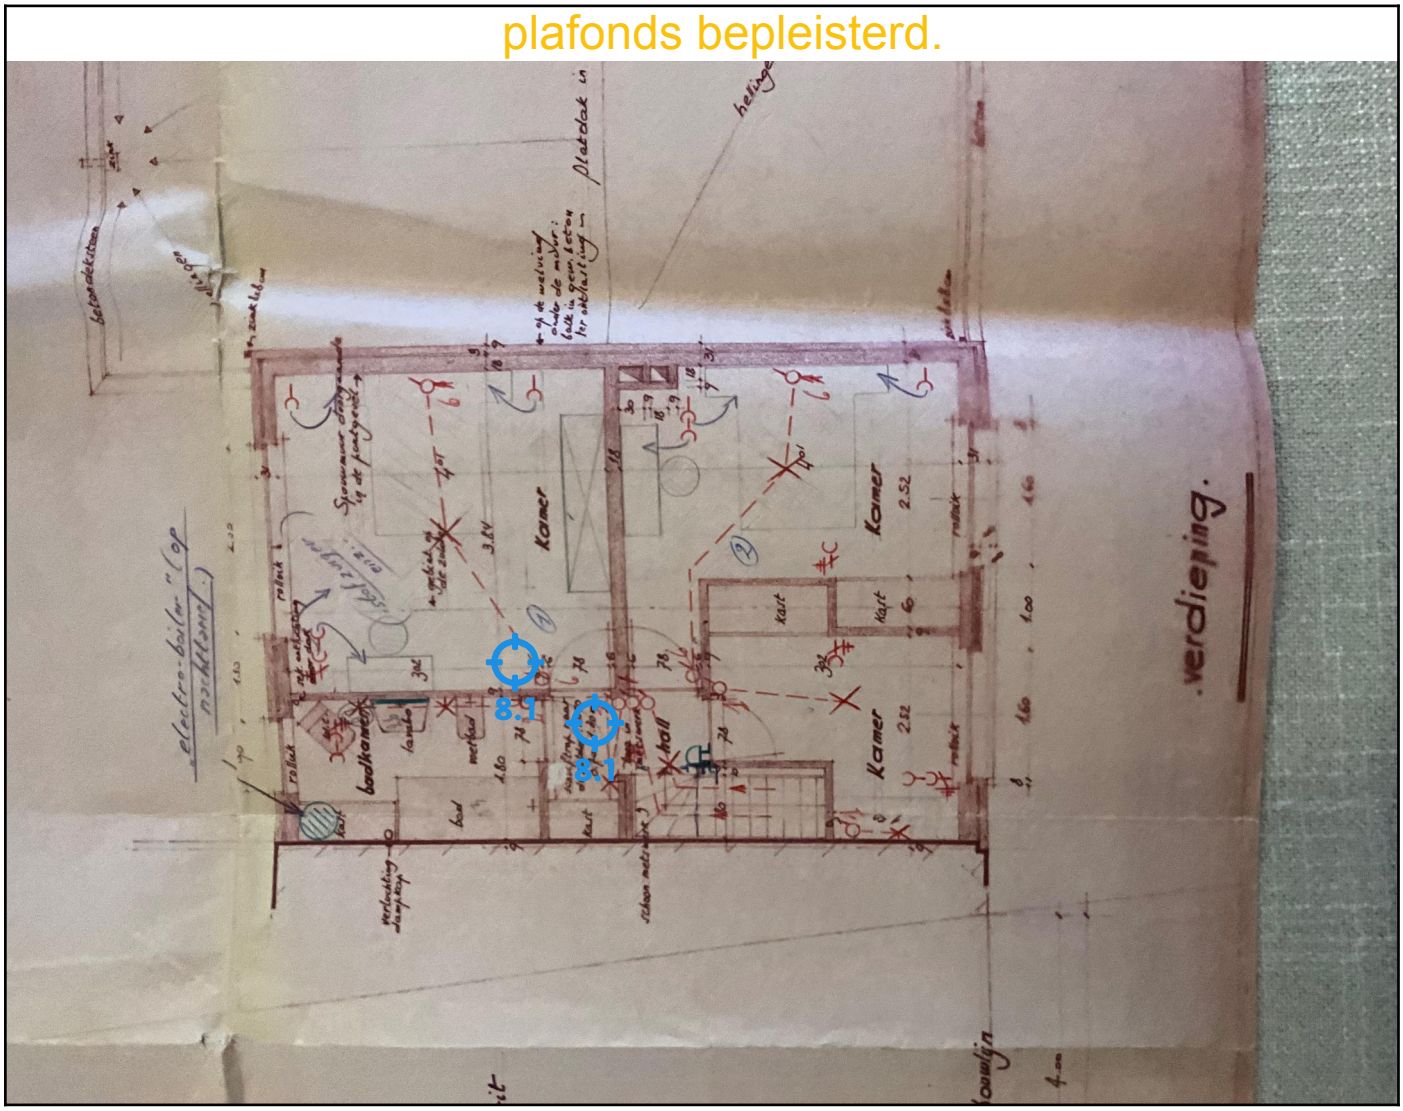
Plan 1.5: Vd1

Beschrijving	Type	Actie
8. Plafondpleister	Geen asbest	-
8.1 Code: 02	Mengmonster	-

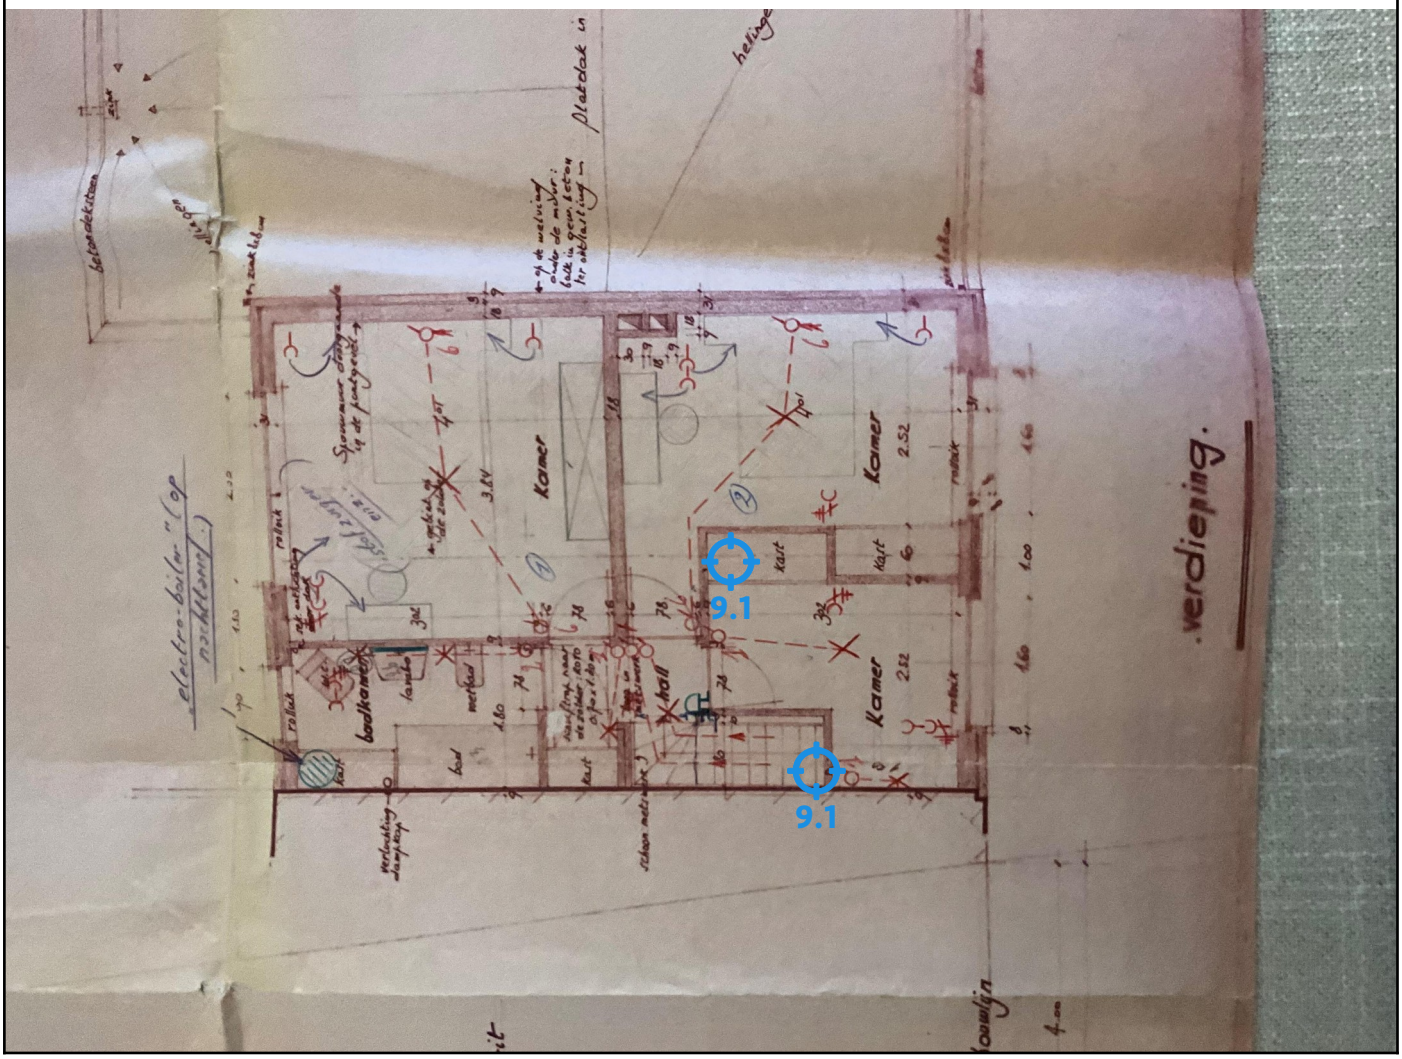
Plan 1.6: Vd1

Beschrijving	Type	Actie
9. Muurpleister	Geen asbest	-
9.1 Code: 01	Mengmonster	-

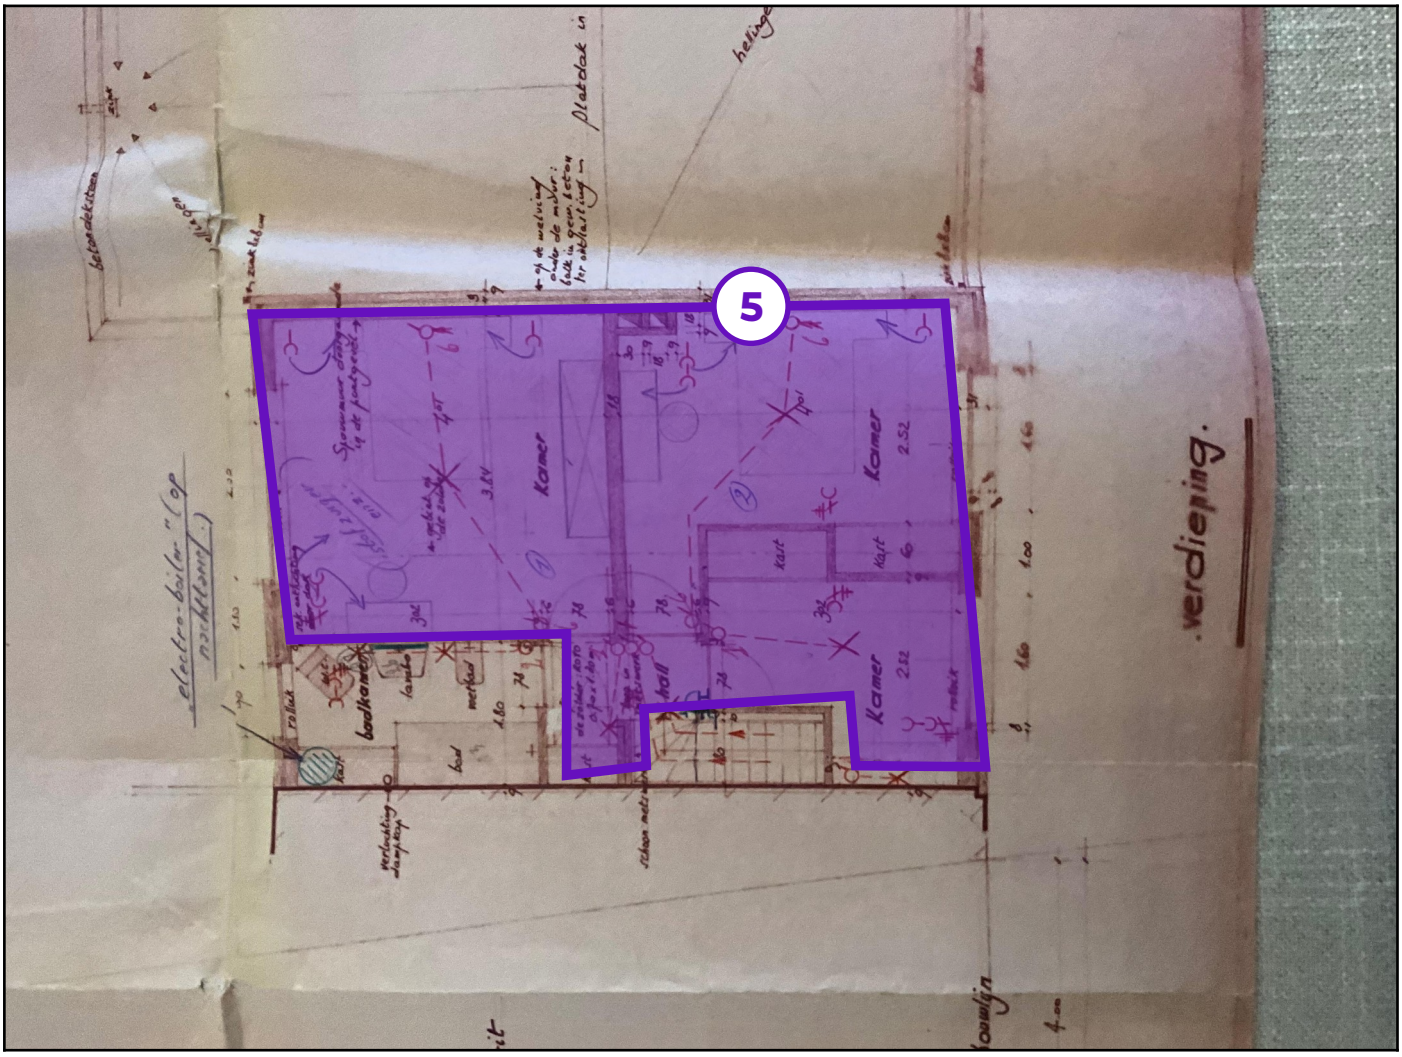
Plan 1.7: Vd1

Beschrijving	Type	Actie
5. Vinylvloer vd1 niet verdacht	Advies	-

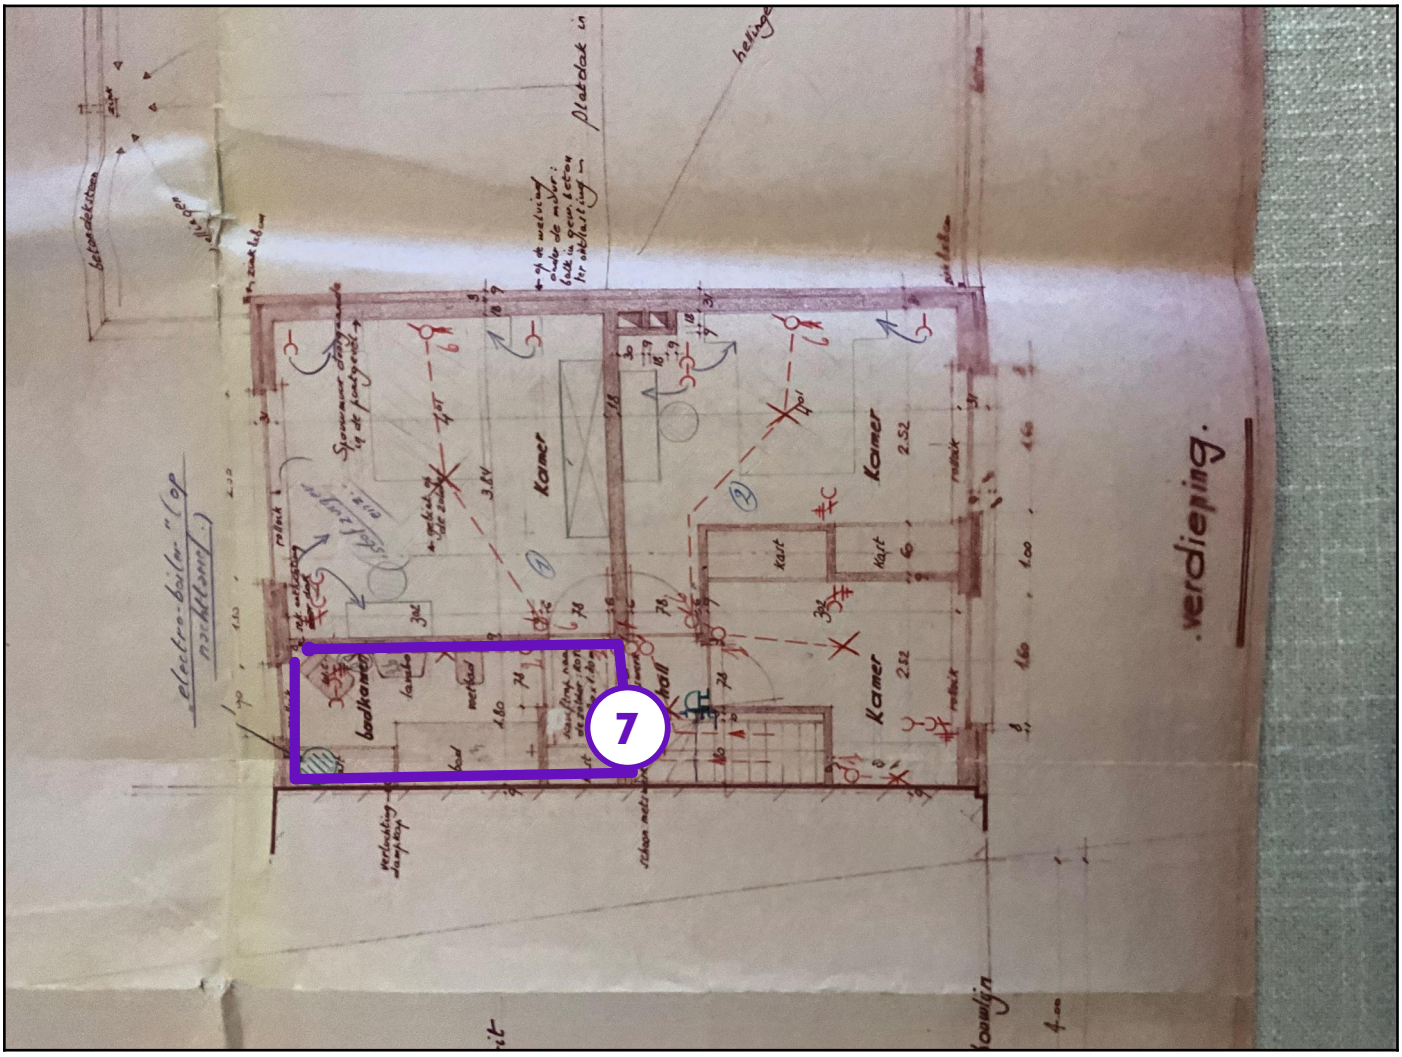
Plan 1.8: Vd1

Beschrijving	Type	Actie
7. Tegellijm niet zichtbaar	Advies	-

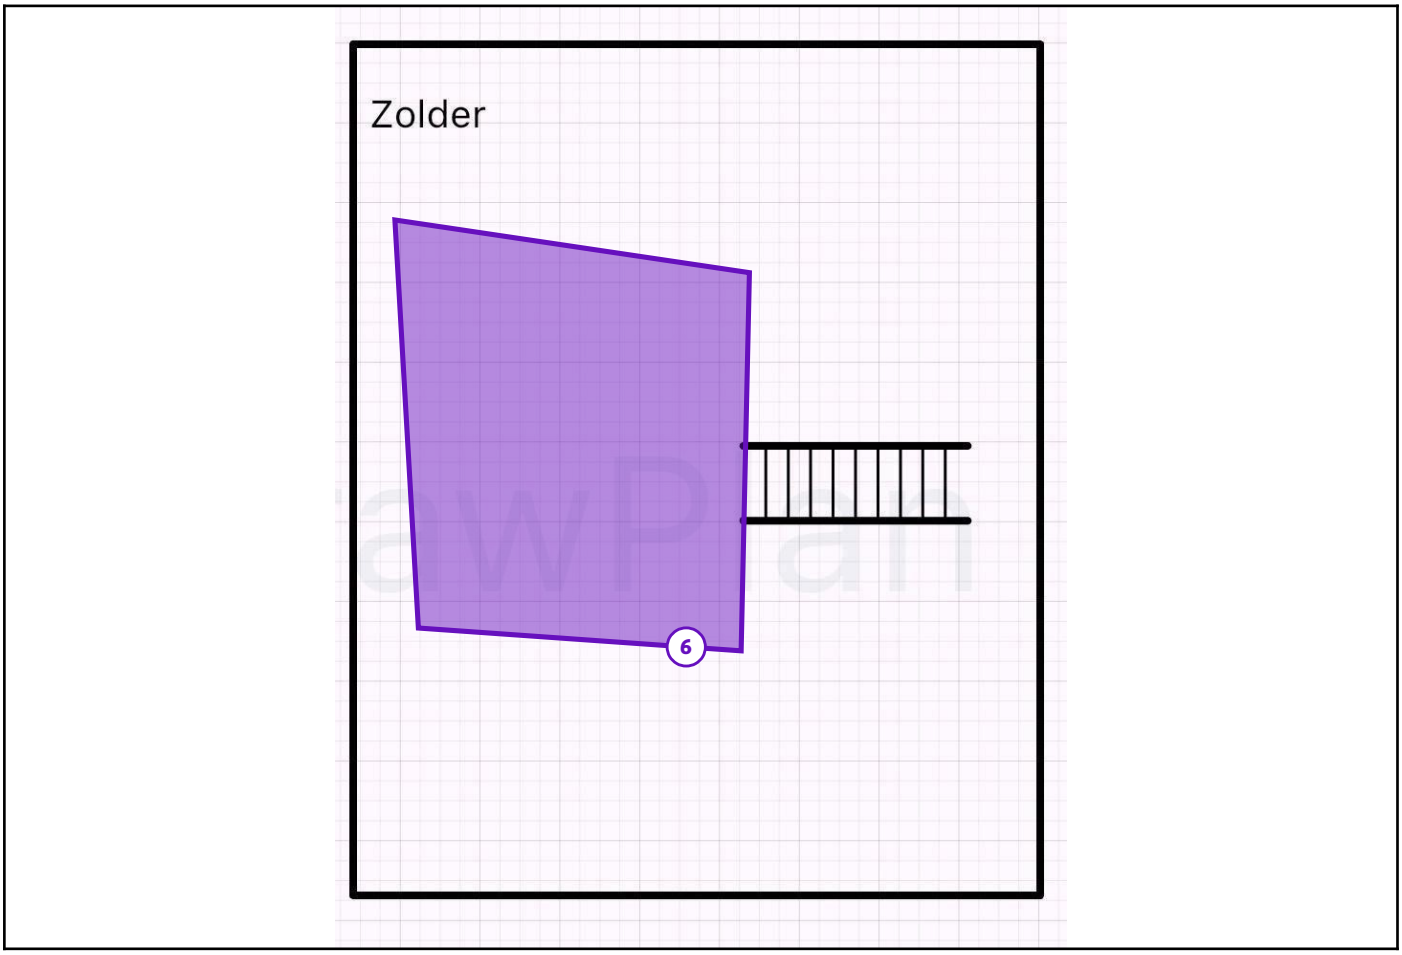
Plan 1.11: Zolder

Beschrijving	Type	Actie
6. Vinylvloer zolder niet verdacht	Advies	-

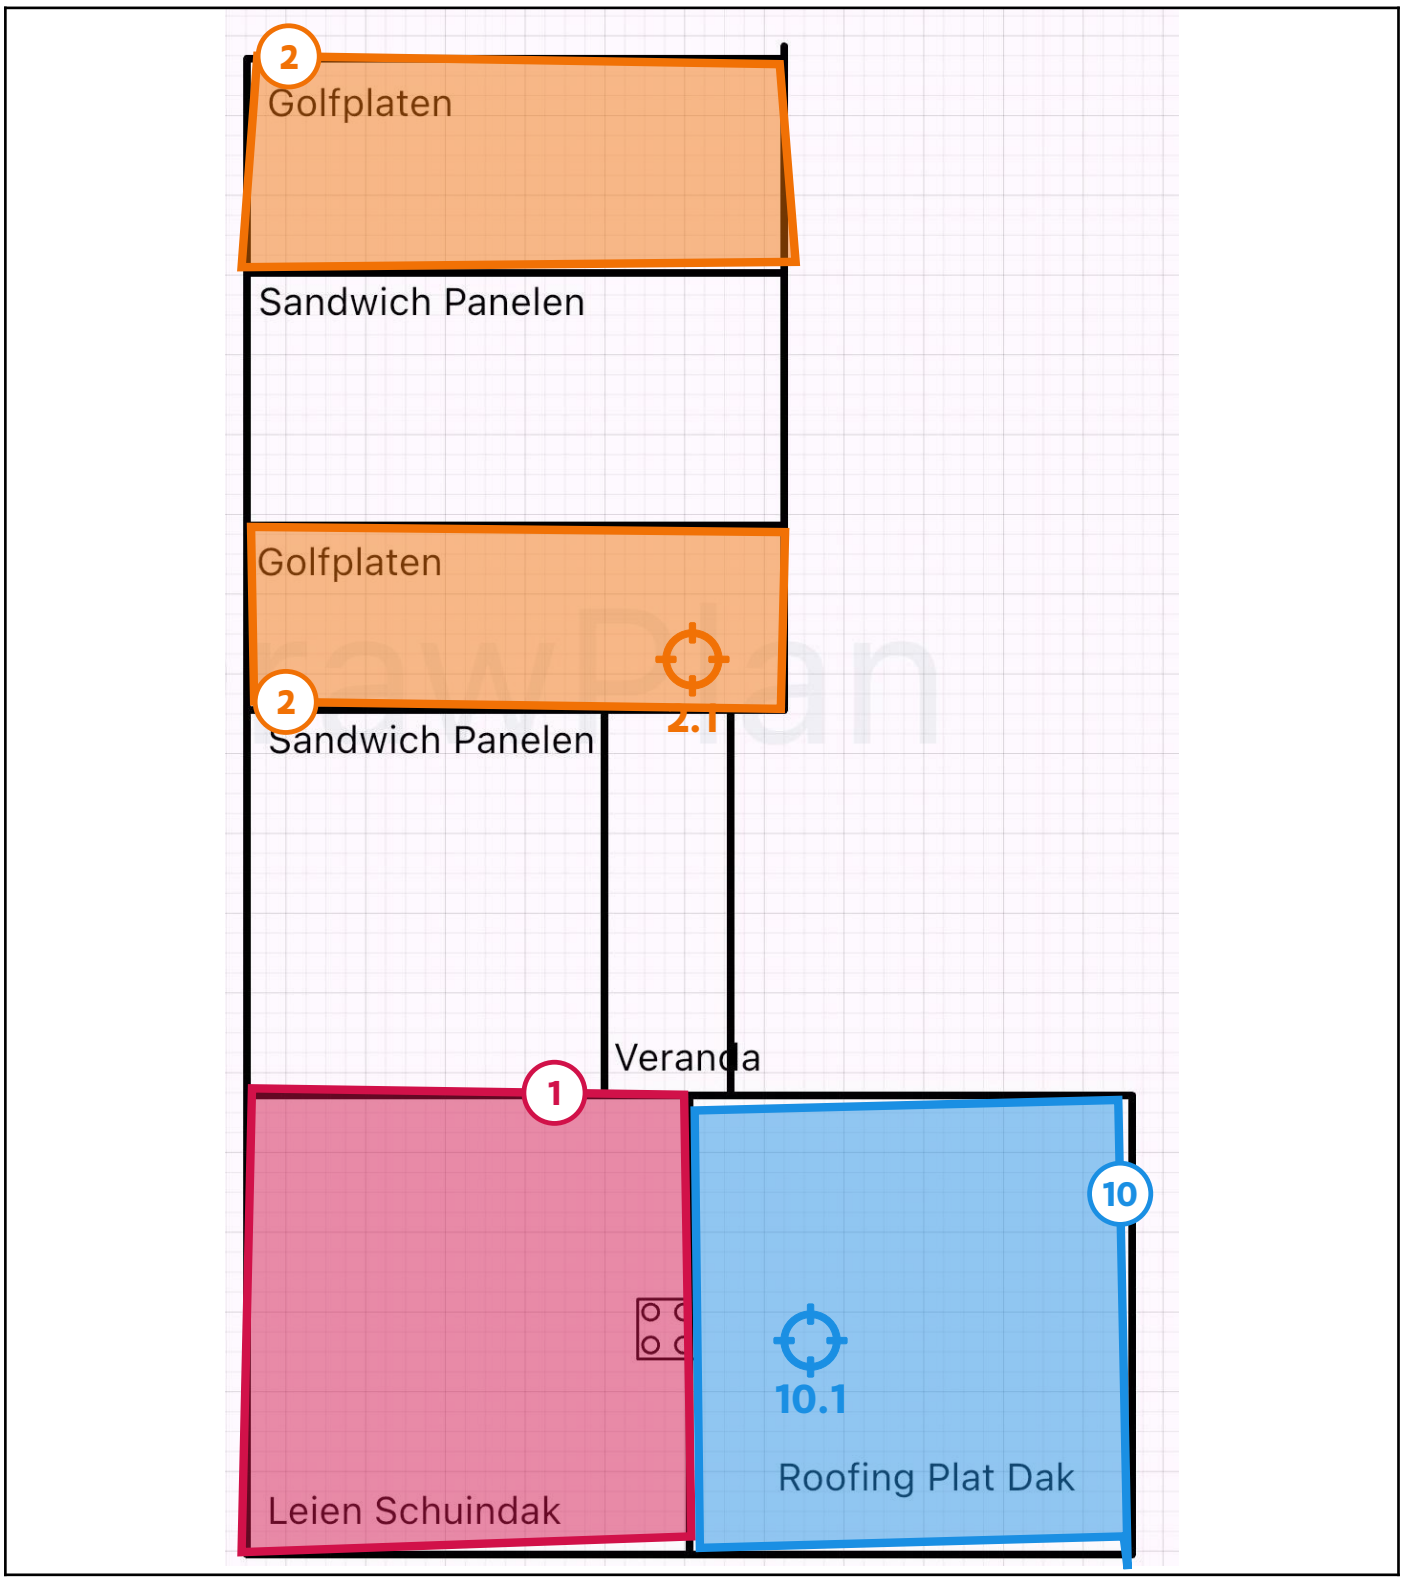
Plan 1.12: Dak

1. Dakleien	Asbestmateriaal	Dringend verwijderen
2. Golfplaten (met staalname)	Asbestmateriaal	Verwijderen
2.1 Code: 03	Puntmonster	-
10. Roofing (met staalname)	Geen asbest	-
10.1 Code: 04	Puntmonster	-

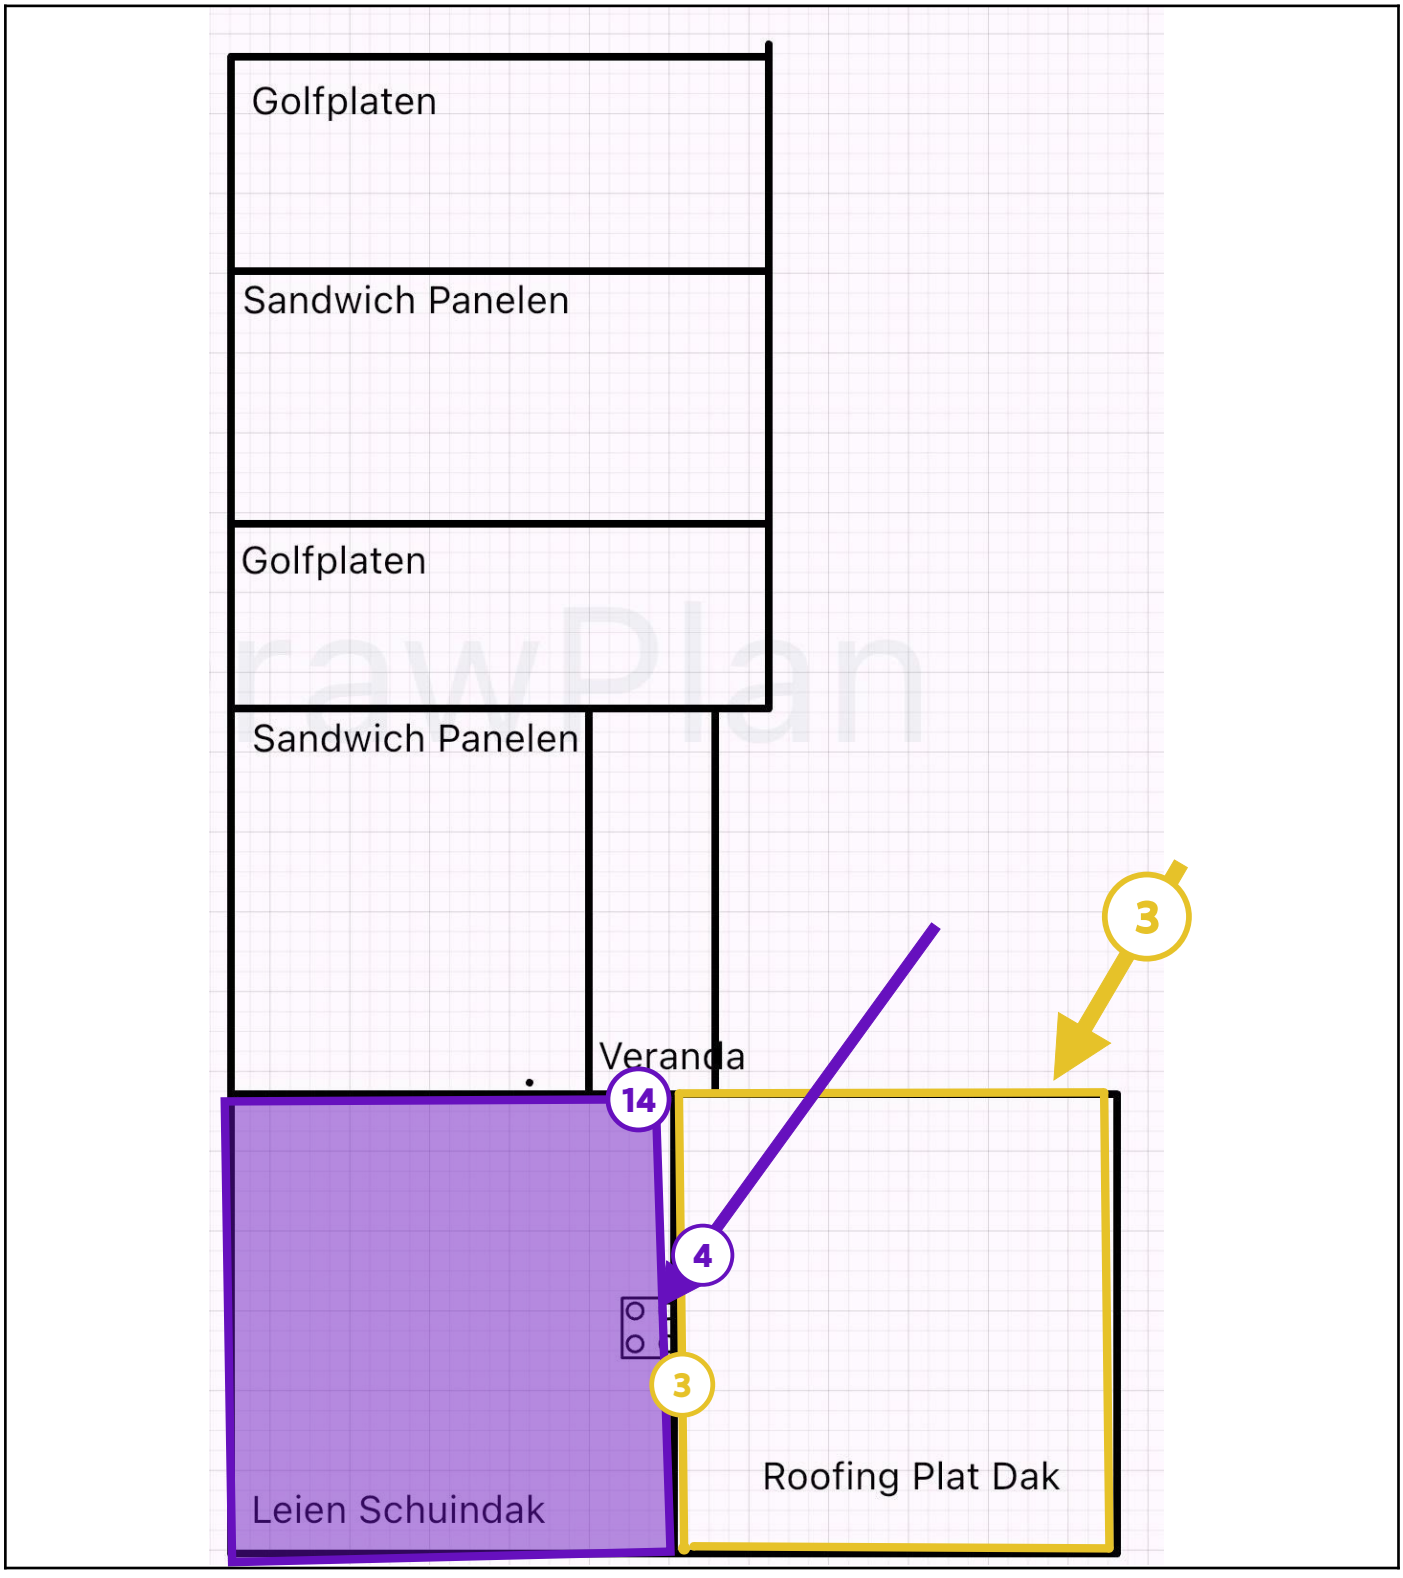
Plan 1.13: Dak

3. Dekstenen (visueel vastgesteld)	Asbestmateriaal	Zorgvuldig beheren
4. Schouw op het dak (beperkingsfiche)	Beperking	-
14. Onderdak niet verdacht	Overige ruimte of materiaal	-

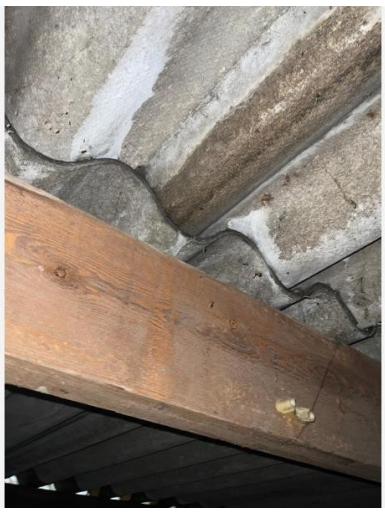
Fiche 2: Golfplaten (met staalname)

Eindbeoordeling materiaalrisico	Verhoogd materiaalrisico en/of verhoogde kans op vezelvrijgave

Gebondenheid	Categorie 1: hechtgebonden in oorsprong
Asbestsoort (vezeltype)	Alleen chrysotiel aanwezig
Asbestconcentratie	Laag (< 50%)
Afschermingsgraad van het gehele materiaal	Geheel of deels vrij aan de binnenlucht, maar geen contact met binnenluchtstromen
Toestand van het materiaal	Matig beschadigd, matig verweerd

#	Type	Referentie	Resultaat
2.1	Puntmonster	03	Chrysotiel

- Verwijder dit asbestmateriaal zo snel mogelijk. Volg de toestand goed op.
- Hemelwater dat afspoelt van asbestcement daken of gevels kan asbestdeeltjes bevatten. Gebruik het enkel voor gesloten circuits (bv. spoelen toiletten). Reinig na het vervangen van het dak of de gevel de dakgoten en regenwaterput of -ton om asbesthoudend sediment of slib te verwijderen

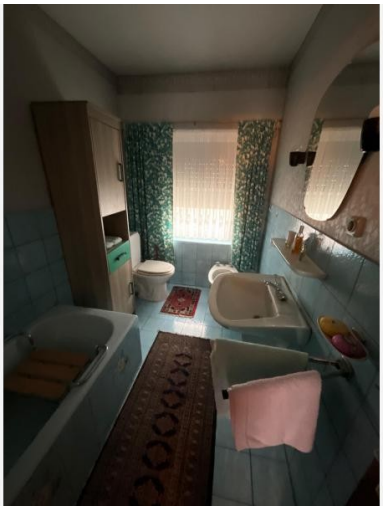
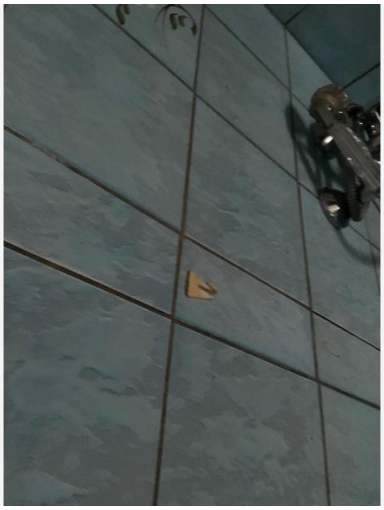
Fiche 7: Tegellijm niet zichtbaar

In het inspectieprotocol is een monstername van tegellijm verplicht om dit te identificeren als niet-asbesthoudend. Er waren geen facturen ter beschikking die bevestigen dat de tegels na 2001 waren geplaatst. Er waren geen bestaande beschadigingen aan de wandtegels om de lijm voldoende te kunnen inspecteren. Om dit af te toetsen is het aangewezen om bij eventuele renovatiewerken aan de tegels verder onderzoek/staalname te laten uitvoeren ter controle.
