Asbestinventarisattest

Heiligekruiswegstraat 55, 1703 Dilbeek

Attestnummer : **20260518-000275.000**
Uitgegeven op : **18.05.2026**
Geldig tot : **18.05.2036**

Niet-asbestveilig

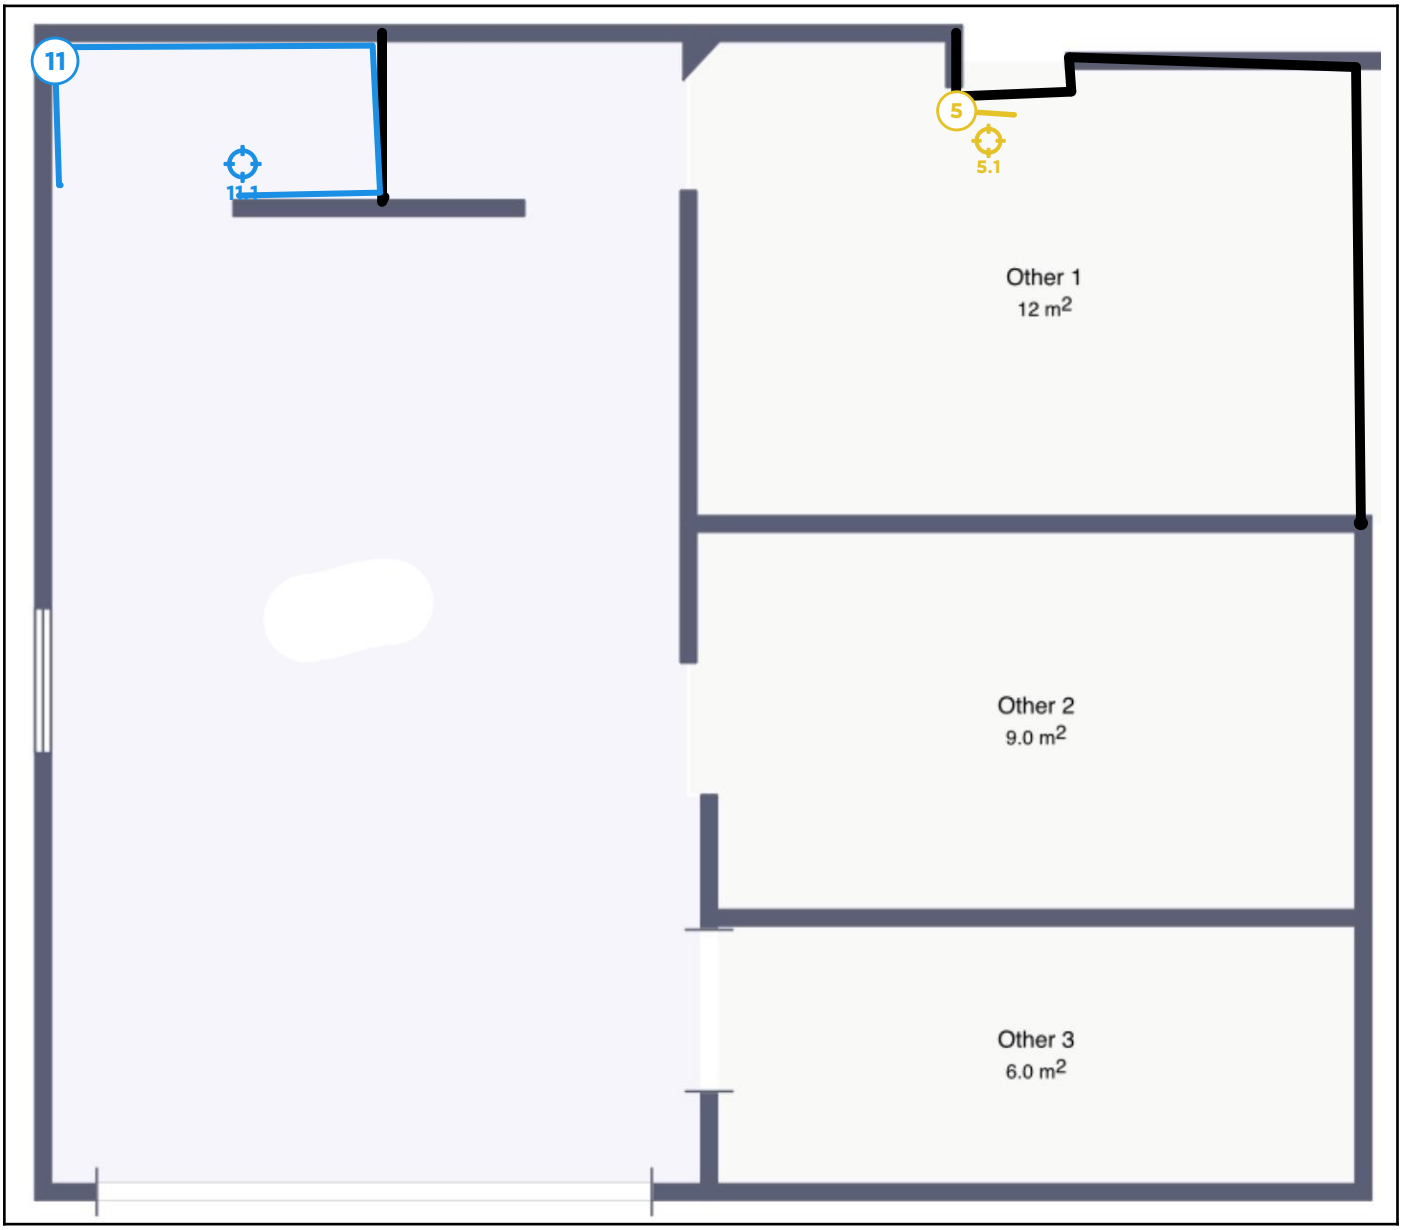
Plan 1.1: Verdiep -1

Beschrijving	Type	Actie
5. Cementplaat kelder	Asbestmateriaal	Zorgvuldig beheren
5.1 Code: CP	Puntmonster	-
11. Pleisterwerk muren	Geen asbest	-
11.1 Code: PLM	Mengmonster	-

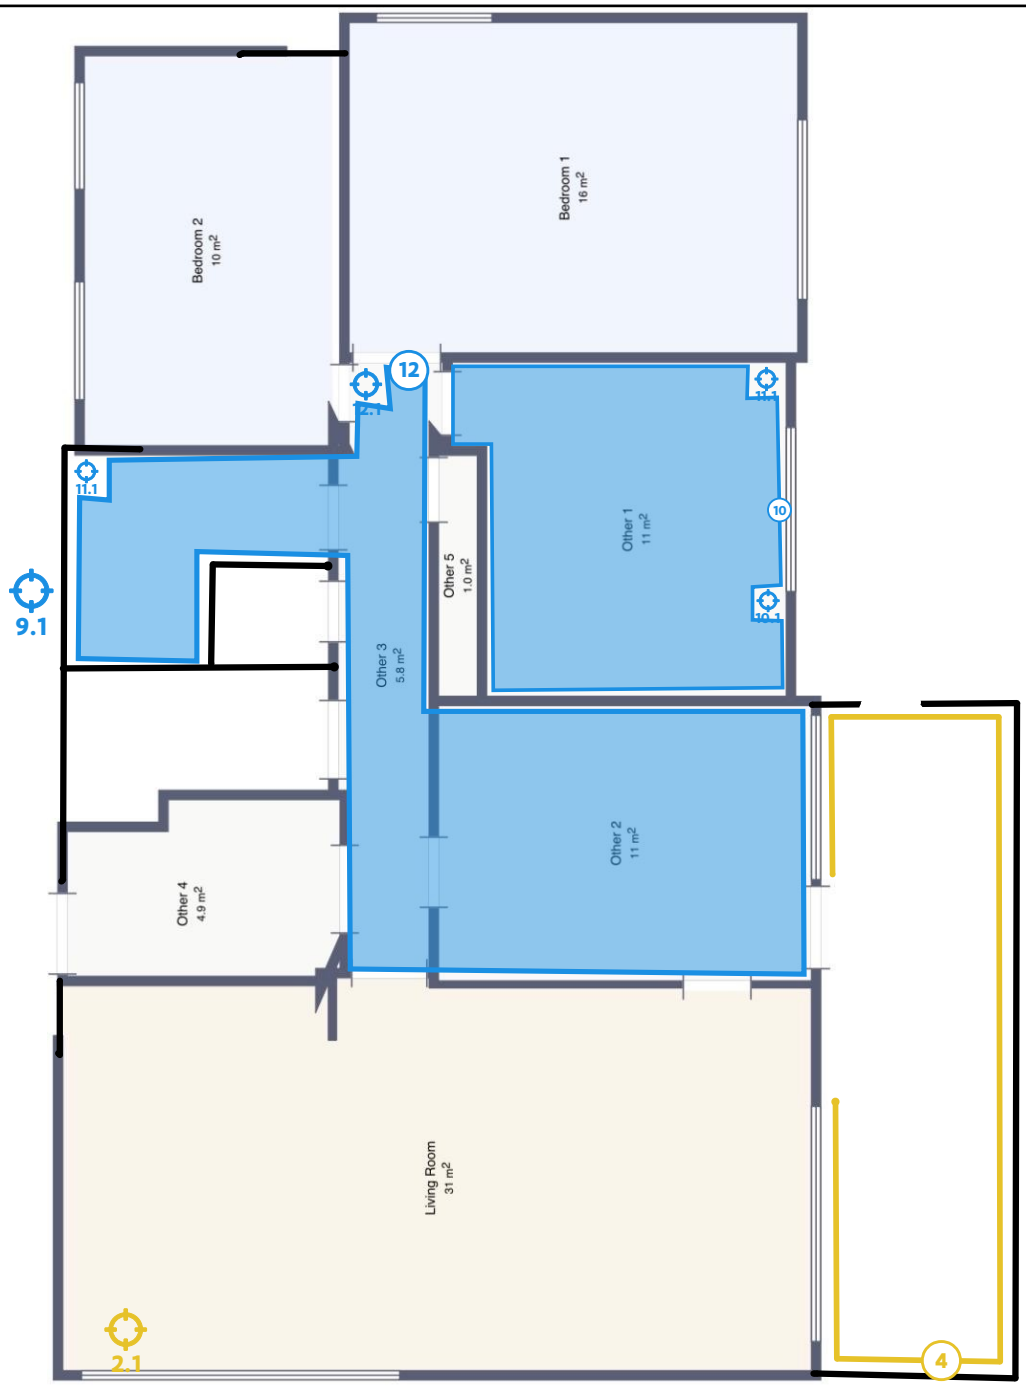
Plan 1.2: Gelijkvloers

het betreft de mastiek van alle ramen
het betreft de stopverf van alle ramen
alle binnenwanden zijn bepleisterd

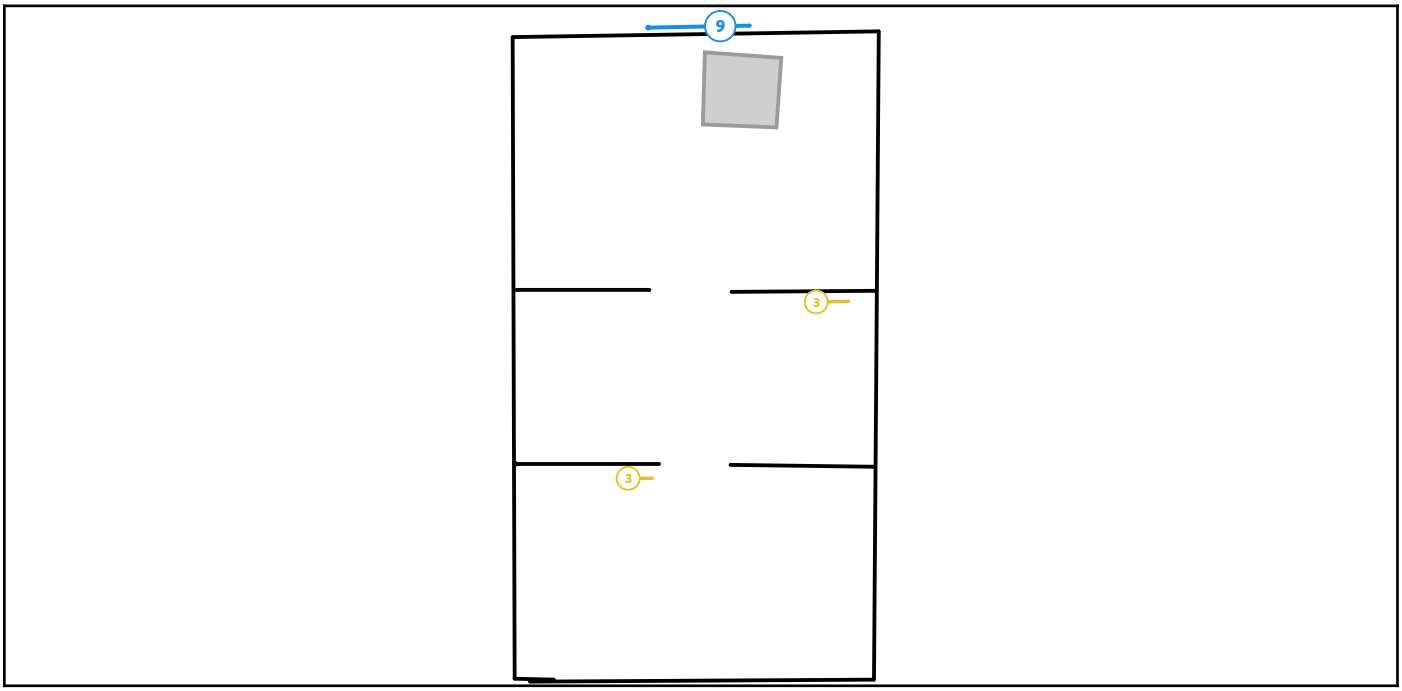
Plan 1.3: Zolder

Beschrijving	Type	Actie
3. Schouwplaten zolder	Asbestmateriaal	Zorgvuldig beheren
9. Stopverf ramen	Geen asbest	-

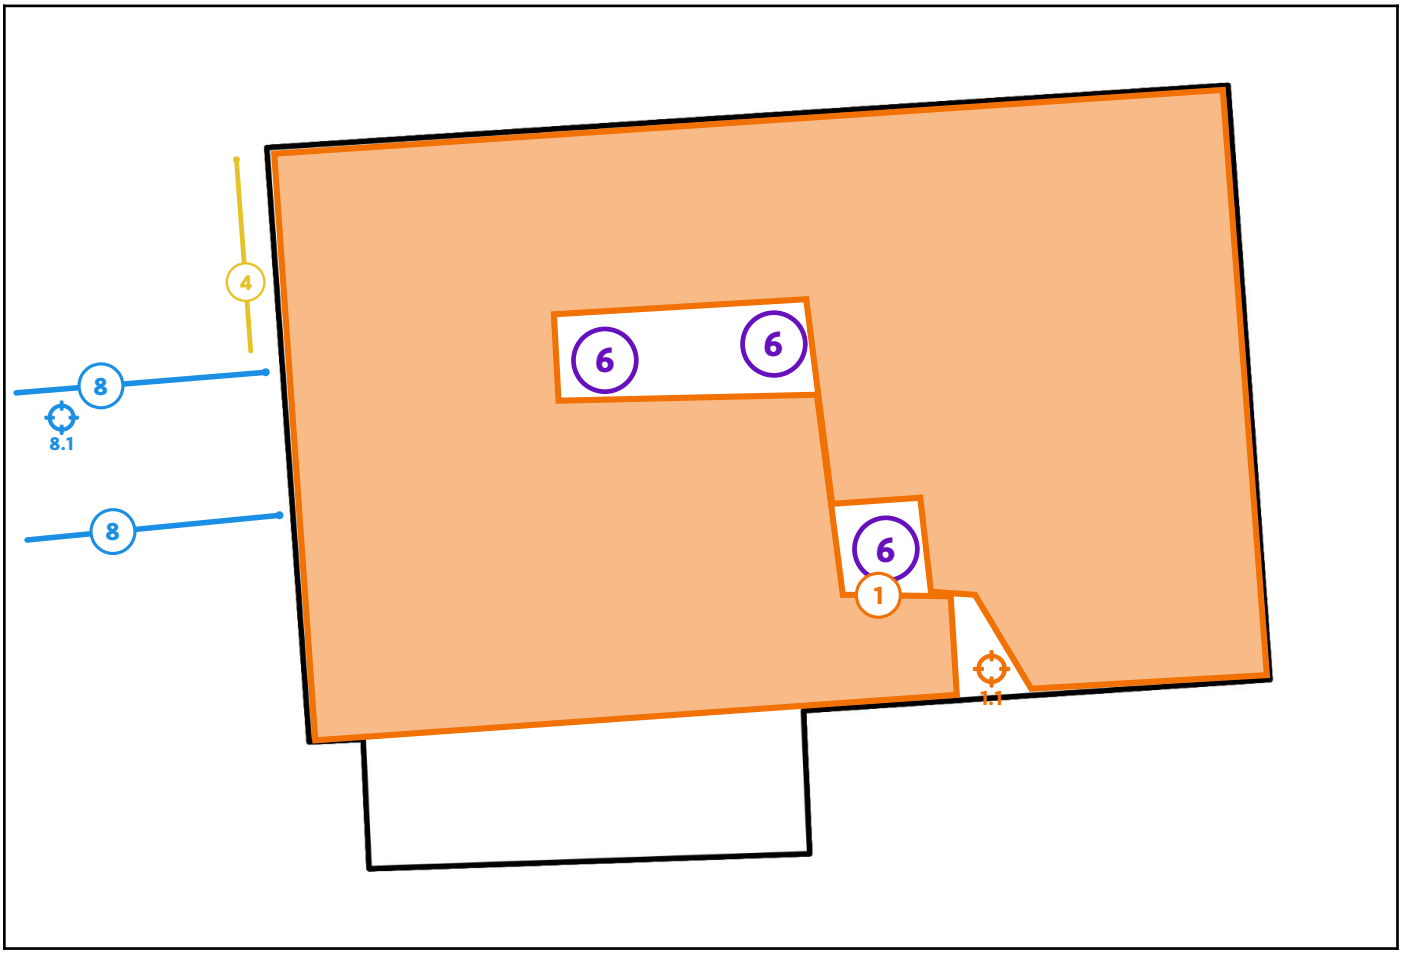
Plan 1.4: Bovenaanzicht

Beschrijving	Type	Actie
1. Dakleien	Asbestmateriaal	Verwijderen
1.1 Code: LEI	Puntmonster	-
4. Glasalplaten	Asbestmateriaal	Zorgvuldig beheren
6. Binnenzijde schouwen	Beperking	-
8. Wandplaten oprit	Geen asbest	-
8.1 Code: KP	Puntmonster	-

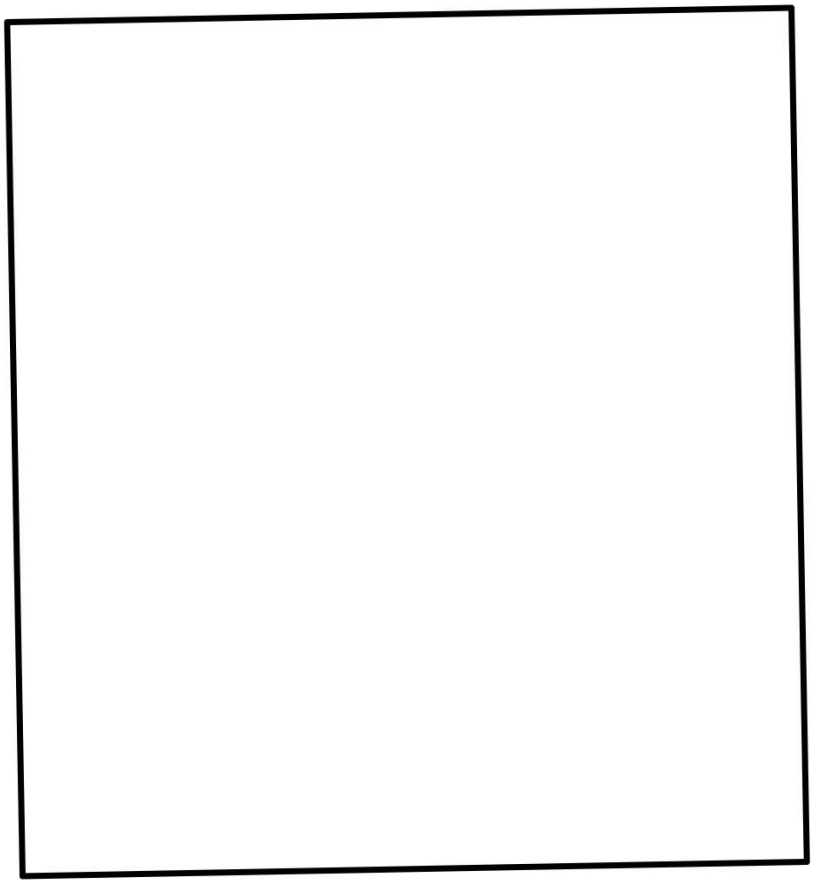
Plan 2.1: Bovenaanzicht

geen asbestverdachte materialen aangetroffen

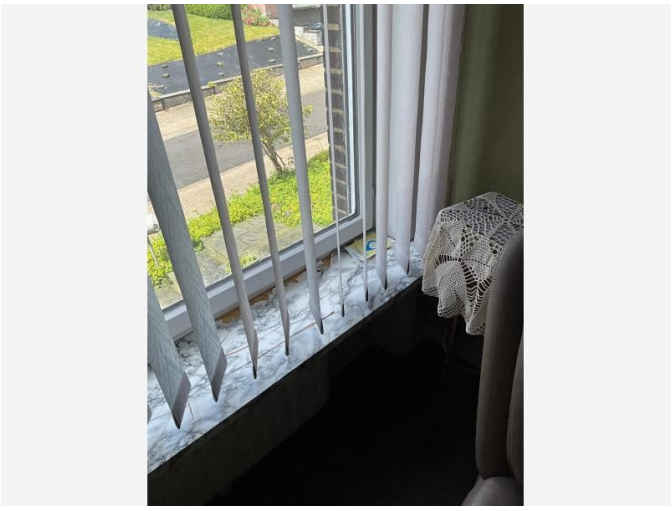
Fiche 2: Mastiek ramen

Eindbeoordeling materiaalrisico	Laag materiaalrisico en/of verlaagde kans op vezelvrijgave

#	Type	Referentie	Resultaat
2.1	Puntmonster	MAS	Chrysotiel

Beschrijving	Mastiek ramen
Omgeving	Binnen
Primaire drager	Wandopening verticaal (raam, deur, ...)
Asbestmateriaal	In-situ afwerkingslagen - Pasta, stopverf, voegsel, stopsel, vulsel, mastiek, kitten, ...
Bindmiddel van asbestmateriaal	Kitten, mastiek, pasta
Gebondenheid op basis van bindmiddel	Hecht
Hoeveelheid (lengte - aantal)	• 4,00 m - 10 stuks
Totale lengte	40,00 m
Eenvoudig bereikbaar	Ja
Bevestigingswijze	• Verlijmd, ingegoten, versmeerd
Identificatiemethode	Een monstername door de asbestdeskundige met laboanalyse door een asbestlabo.
Destructieve handeling voor identificatie	Nee
Opmerking	De hoeveelheid is geschat. Het betreft de mastiek tussen het glas en het profiel van de ramen langs de binnenzijde.

- Zorg voor een veilig beheer. Vermijd het beschadigen van het asbestmateriaal. Controleer de toestand jaarlijks op wijzigingen.

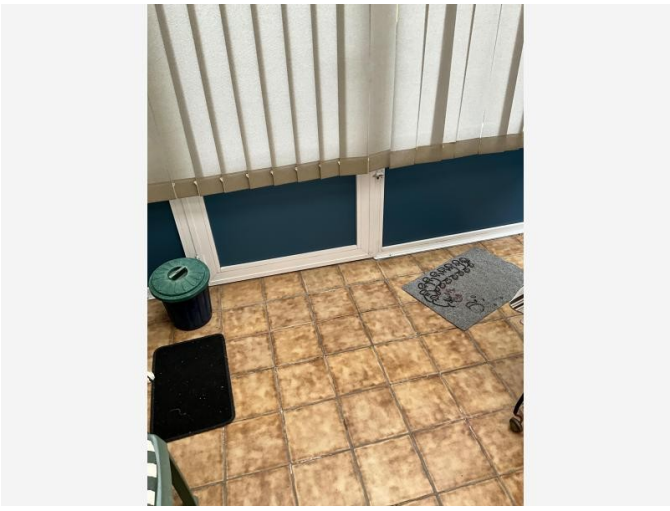
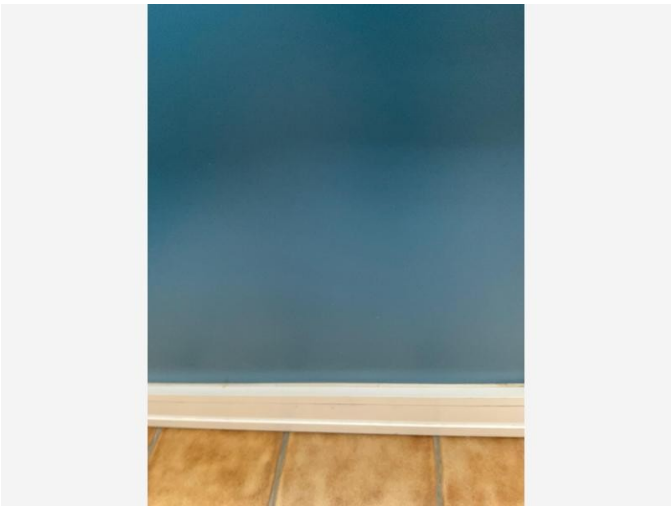
Fiche 4: Glasalplaten

Eindbeoordeling materiaalrisico	Laag materiaalrisico en/of verlaagde kans op vezelvrijgave

Gebondenheid	Categorie 1: hechtgebonden in oorsprong
Asbestsoort (vezeltype)	Crocidoliet aanwezig
Asbestconcentratie	Laag (< 50%)
Afschermingsgraad van het gehele materiaal	Geheel of deels vrij aan de binnenlucht, maar geen contact met binnenluchtstromen
Toestand van het materiaal	Onbeschadigd, niet verweerd

Beschrijving	Glasalplaten
Omgeving	Grenst aan binnen- en buitenlucht
Primaire drager	Wandopening verticaal (raam, deur, ...)
Asbestmateriaal	Plaat, paneel, tablet - Geëmailleerd, type Glasal
Bindmiddel van asbestmateriaal	Cement
Gebondenheid op basis van bindmiddel	Hecht
Hoeveelheid (oppervlakte - dikte - aantal)	• 2,00 m^2 - 0,59 cm - 12 stuks • 4,00 m^2 - 0,60 cm - 1 stuk
Totaal volume	0,166 m^3
Eenvoudig bereikbaar	Ja
Bevestigingswijze	• Geklemd
Identificatiemethode	De asbestdeskundige beoordeelt het materiaal als asbestverdacht en dus asbesthoudend, en dit zonder monstername. Motivatie: De monstername brengt andere schade aan dan schade die inherent is aan de monstername.
Destructieve handeling voor identificatie	Nee
Opmerking	De hoeveelheid is geschat.

- Zorg voor een veilig beheer. Vermijd het beschadigen van het asbestmateriaal. Controleer de toestand jaarlijks op wijzigingen.
- Voer bijkomende staalname(s) uit.

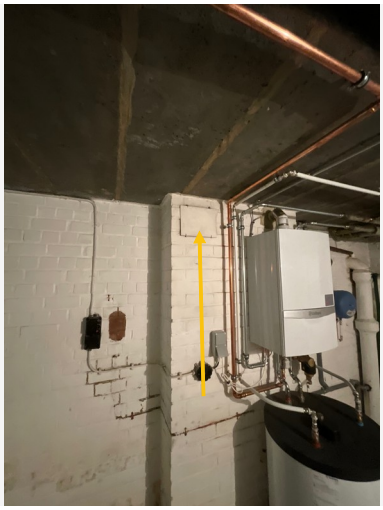
Fiche 5: Cementplaat kelder

Eindbeoordeling materiaalrisico	Laag materiaalrisico en/of verlaagde kans op vezelvrijgave

#	Type	Referentie	Resultaat
5.1	Puntmonster	CP	Chrysotiel

Beschrijving	Cementplaat kelder
Omgeving	Binnen
Primaire drager	Binnenwand
Asbestmateriaal	Plaat, paneel, tablet - Generiek
Bindmiddel van asbestmateriaal	Cement
Gebondenheid op basis van bindmiddel	Hecht
Hoeveelheid (oppervlakte - dikte - aantal)	• 0,20 m^2 - 0,50 cm - 1 stuk
Totaal volume	0,001 m^3
Eenvoudig bereikbaar	Ja
Bevestigingswijze	• Geklemd
Identificatiemethode	Een monstername door de asbestdeskundige met laboanalyse door een asbestlabo.
Destructieve handeling voor identificatie	Nee
Opmerking	De hoeveelheid is geschat.

- Zorg voor een veilig beheer. Vermijd het beschadigen van het asbestmateriaal. Controleer de toestand jaarlijks op wijzigingen.

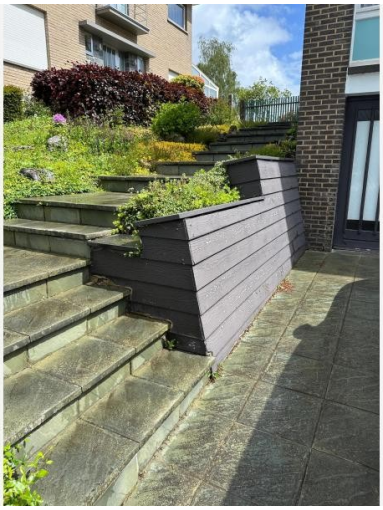
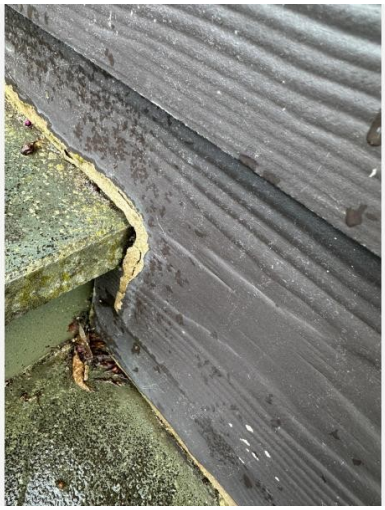
Fiche 8: Wandplaten oprit

Geen asbest

#	Type	Referentie	Resultaat
8.1	Puntmonster	KP	Geen asbest

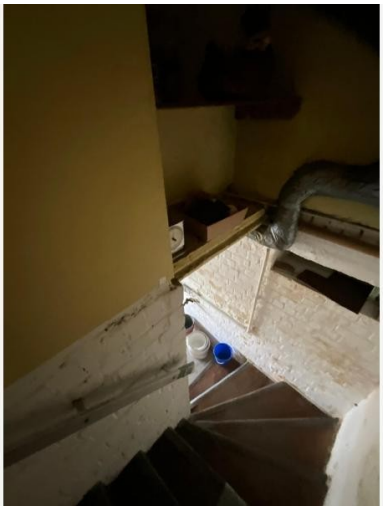
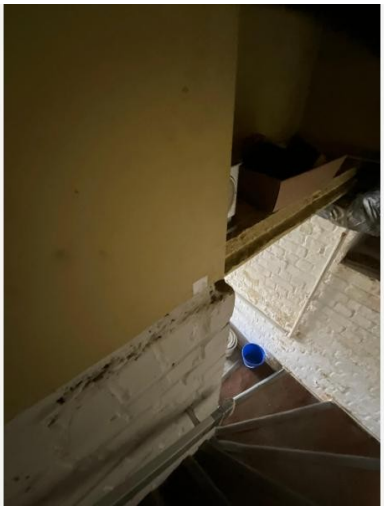
Fiche 11: Pleisterwerk muren

Geen asbest
