Asbestinventarisattest

Brusselseheerweg 82, 9403 Ninove

Attestnummer : **20261008-000358.001**
Uitgegeven op : **20.10.2026**
Geldig tot : **Onbeperkt** (tenzij de toestand wijzigt)

Asbestveilig (maar mogelijk niet asbestvrij)

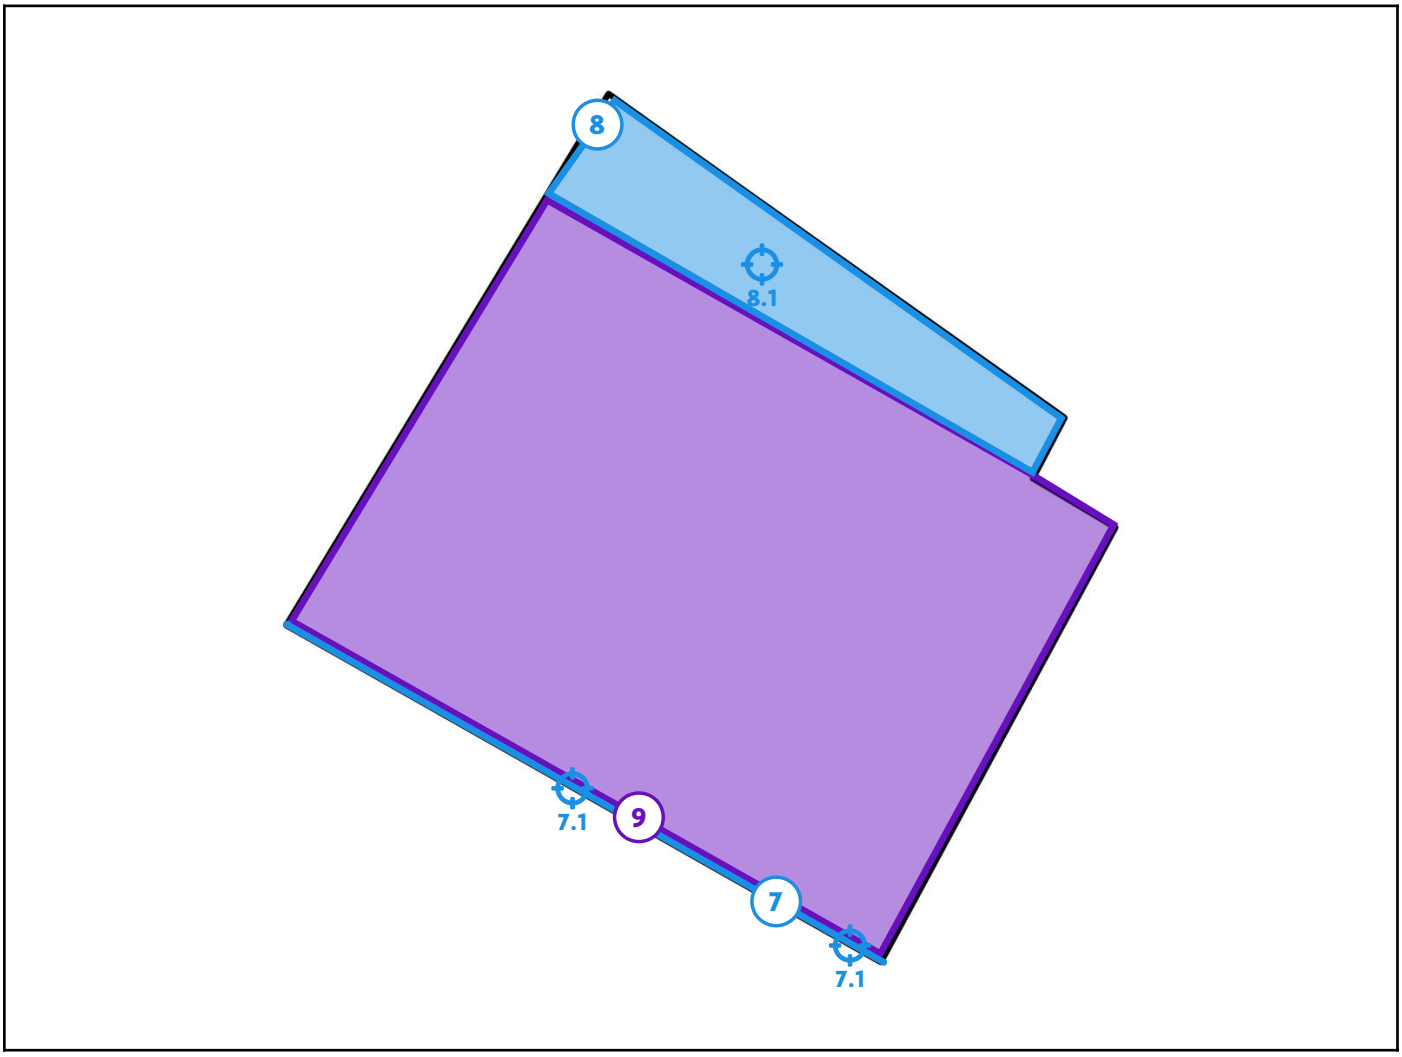
Plan 1.1: woning met aanhorigheden plan

Beschrijving	Type	Actie
7. Crepi voorgevel	Geen asbest	-
7.1 Code: 05	Mengmonster	-
8. Roofing plat dak	Geen asbest	-
8.1 Code: 02	Puntmonster	-
9. Dakbedekking bestaande uit pannen (niet verdacht)	Overige ruimte of materiaal	-

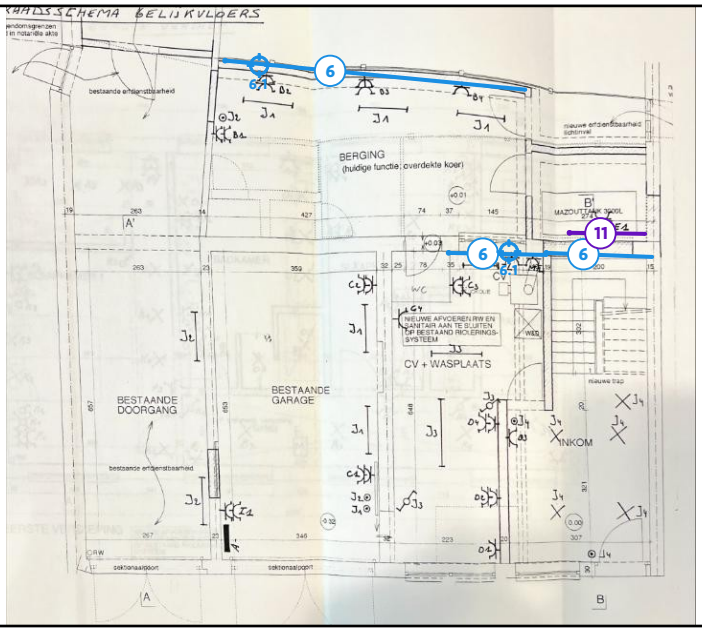
Plan 1.2: Plan gelijkvloers

Beschrijving	Type	Actie
6. Cementen smeerlaag garage	Geen asbest	-
6.1 Code: 04	Mengmonster	-
11. CV-ketel (niet verdacht)	Overige ruimte of materiaal	-

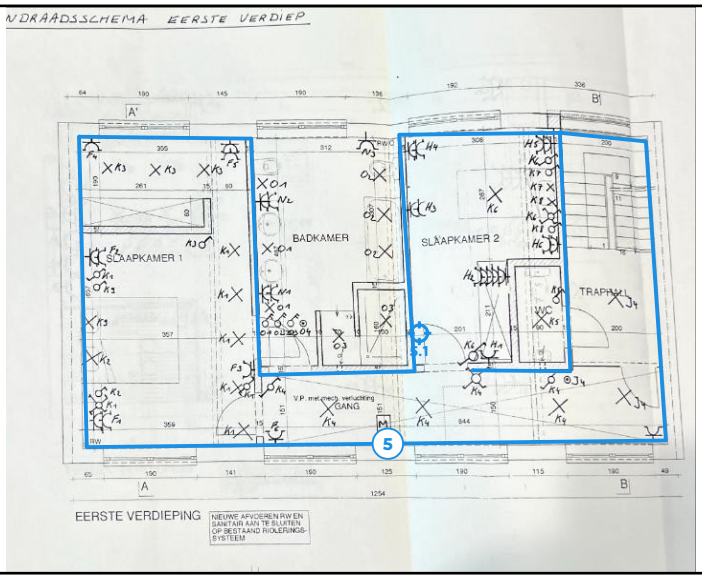
Plan 1.3: Plan eerste verdieping

Beschrijving	Type	Actie
5. Pleisterwerk wanden	Geen asbest	-
5.1 Code: 01	Mengmonster	-

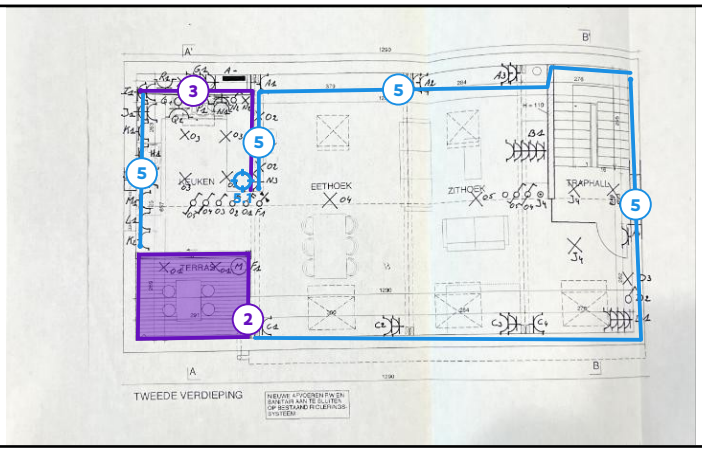
Plan 1.4: Plan tweede verdieping

Beschrijving	Type	Actie
2. Terras	Advies	-
3. Faiencetegels (lijm)	Advies	-
5. Pleisterwerk wanden	Geen asbest	-
5.1 Code: 01	Mengmonster	-

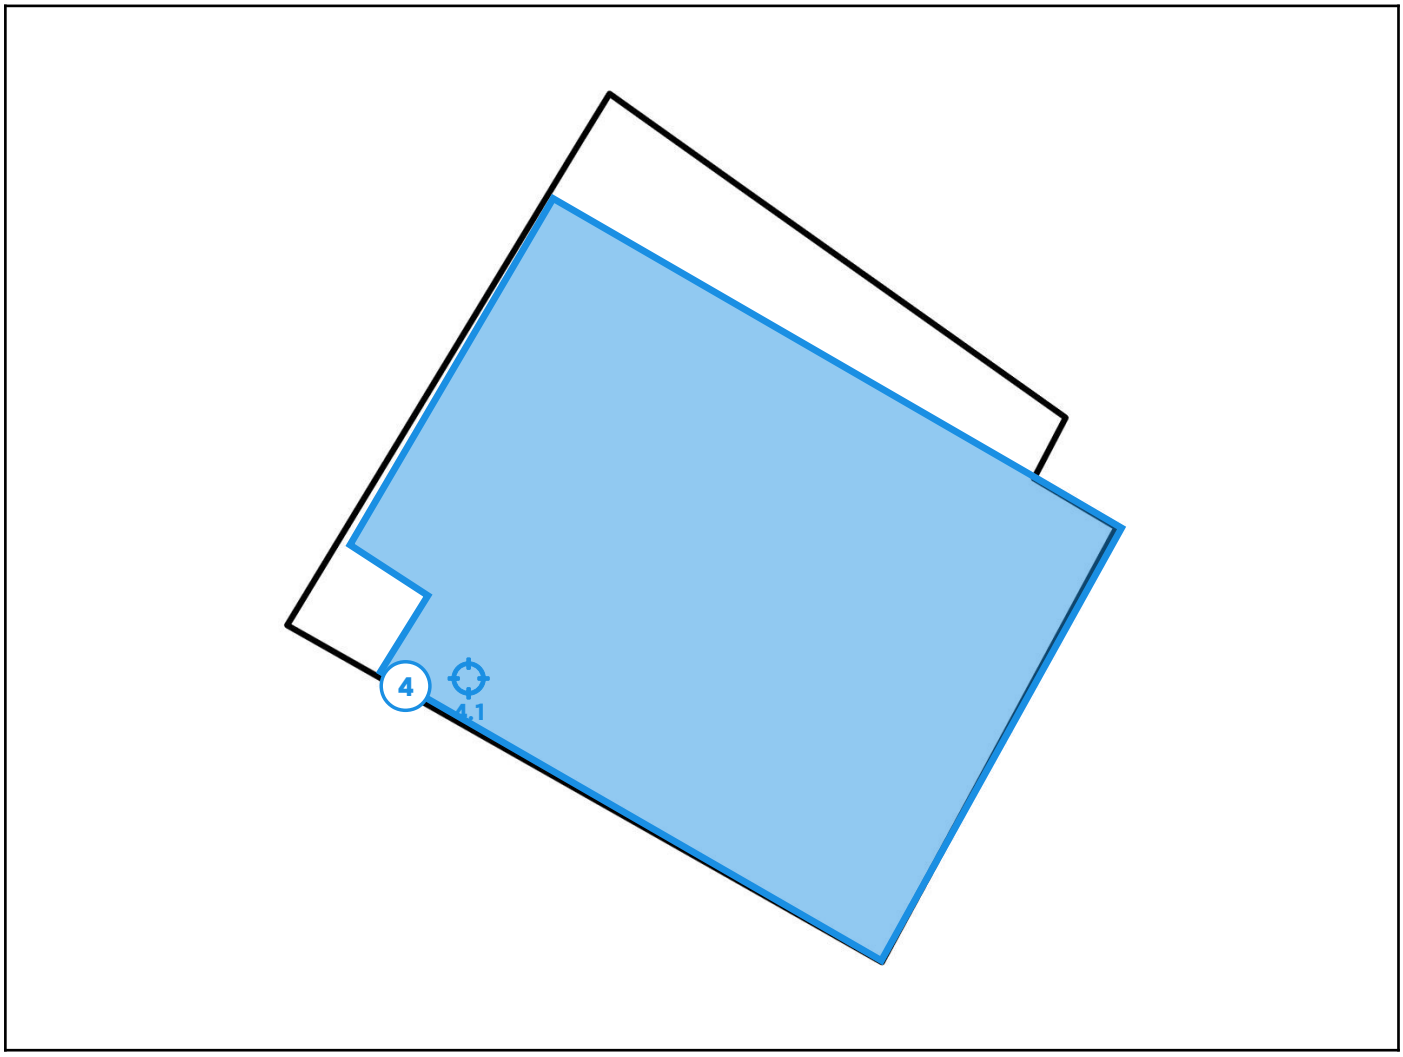
Plan 1.5: Plan onderdak

Beschrijving	Type	Actie
4. Onderdak type Menuiserite	Geen asbest	-
4.1 Code: 03	Puntmonster	-

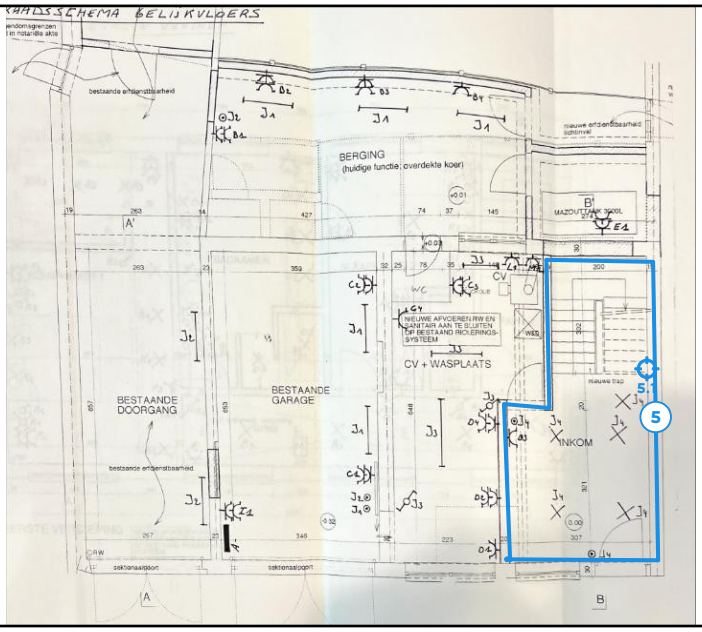
Plan 1.6: Plan gelijkvloers

Beschrijving	Type	Actie
5. Pleisterwerk wanden	Geen asbest	-
5.1 Code: 01	Mengmonster	-

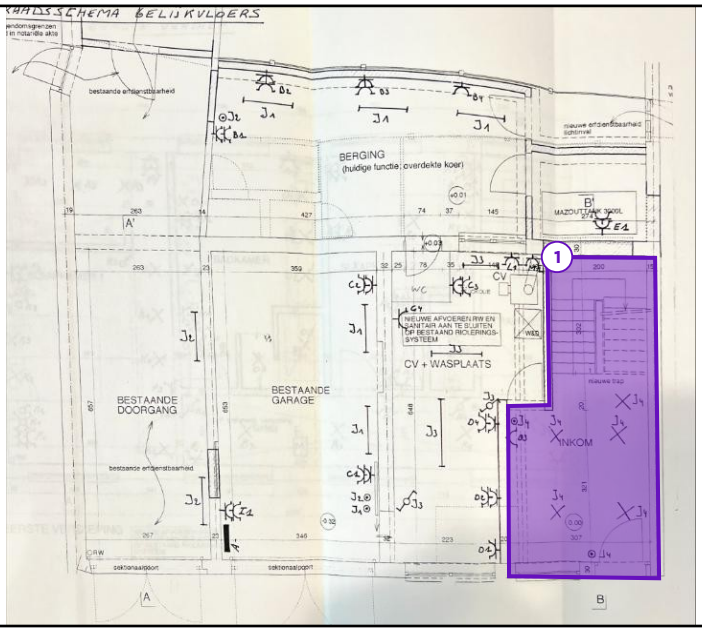
Plan 1.7: Plan gelijkvloers

Beschrijving	Type	Actie
1. Plafonds bestaande uit voorzetpanelen	Advies	-

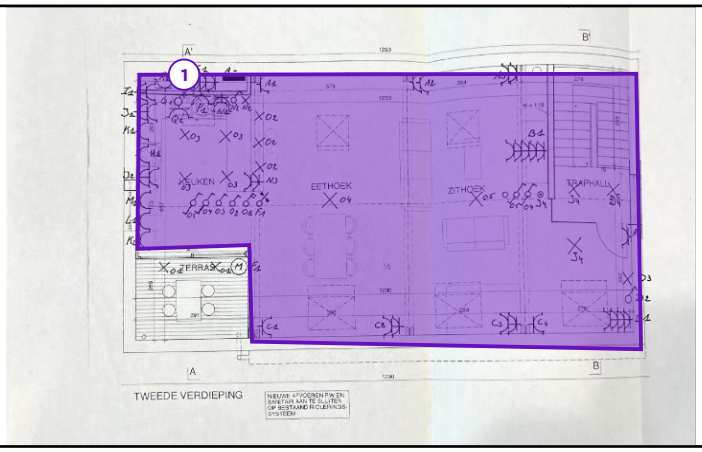
Plan 1.8: Plan tweede verdieping

Beschrijving	Type	Actie
1. Plafonds bestaande uit voorzetpanelen	Advies	-

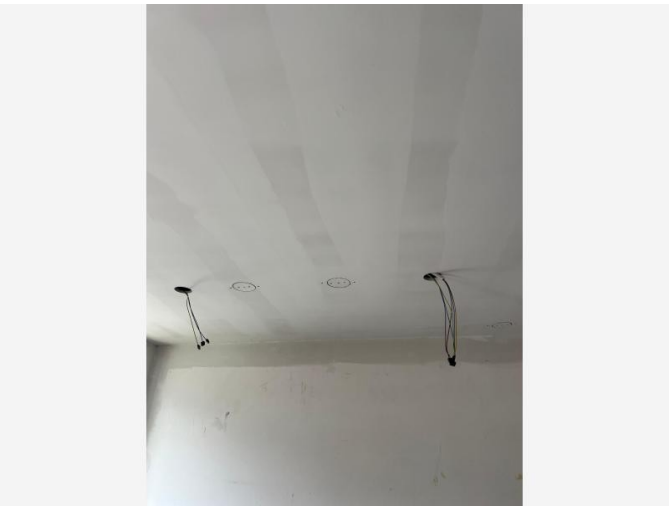
Fiche 1: Plafonds bestaande uit voorzetpanelen

De plafonds werden afgewerkt met niet-asbestverdachte voorzetpanelen die inspectie van de bedekte structuur (opbouw, pleisterwerk) verhinderen.

Basis voor advies	De asbestdeskundige beoordeelt het materiaal als niet-asbestverdacht.
Primaire drager	Plafond

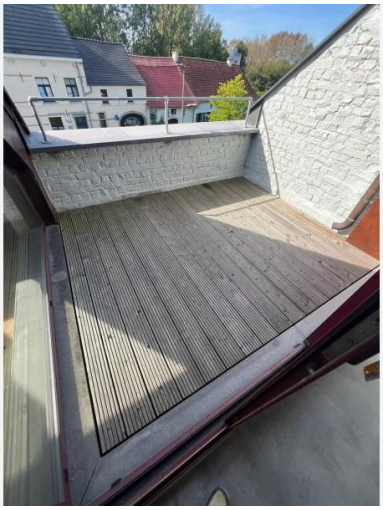
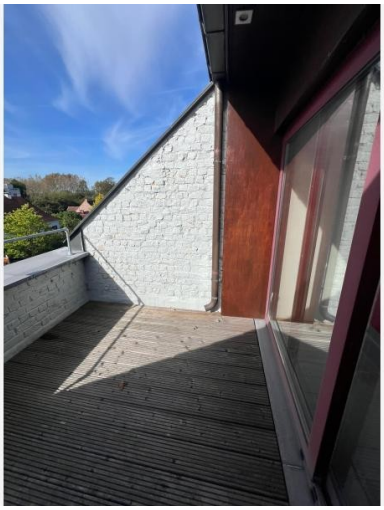
Fiche 2: Terras

Geen waarneembare asbestverdachte materialen aangetroffen.

Basis voor advies	De asbestdeskundige beoordeelt het materiaal als niet-asbestverdacht.

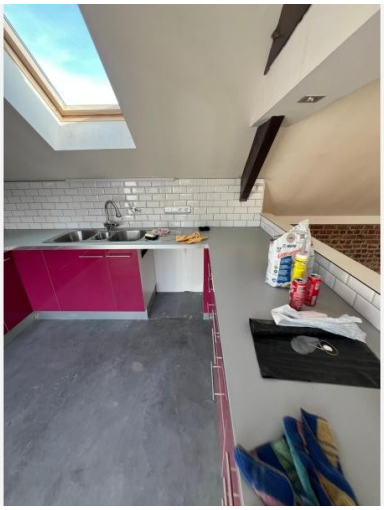
Fiche 3: Faiencetegels (lijm)

Faientegels zijn mogelijk gelijmd met asbesthoudende lijm. Bij werken, laat dit controleren.

Basis voor advies	Beoordeling op basis van expertise, zonder een vaststelling door de asbestdeskundige.

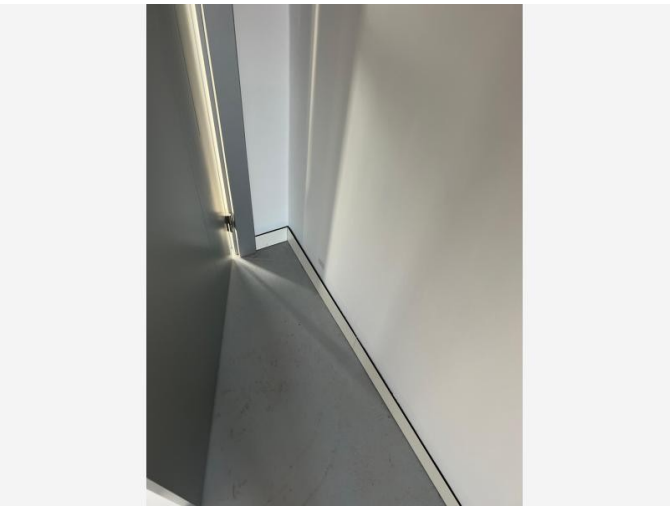
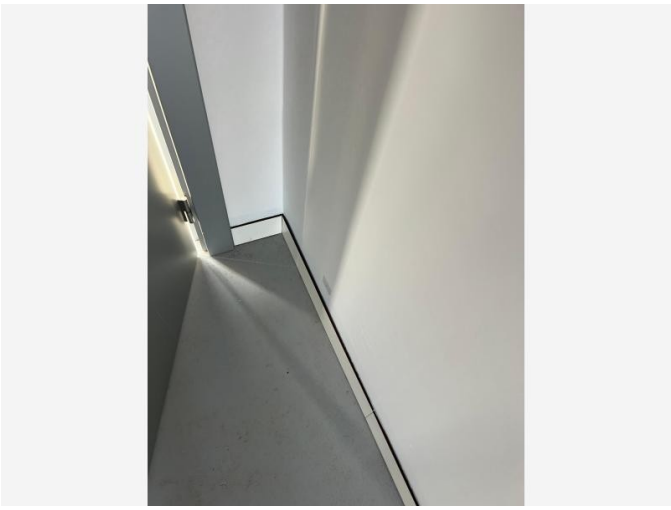
Fiche 5: Pleisterwerk wanden

Geen asbest

#	Type	Referentie	Resultaat
5.1	Mengmonster	01	Geen asbest
