Asbestinventarisattest

Cypriaan Verhavertstraat 120, 1500 Halle

Attestnummer : **20260818-000142.000**
Uitgegeven op : **18.08.2026**
Geldig tot : **Onbeperkt** (tenzij de toestand wijzigt)

Asbestveilig (maar mogelijk niet asbestvrij)

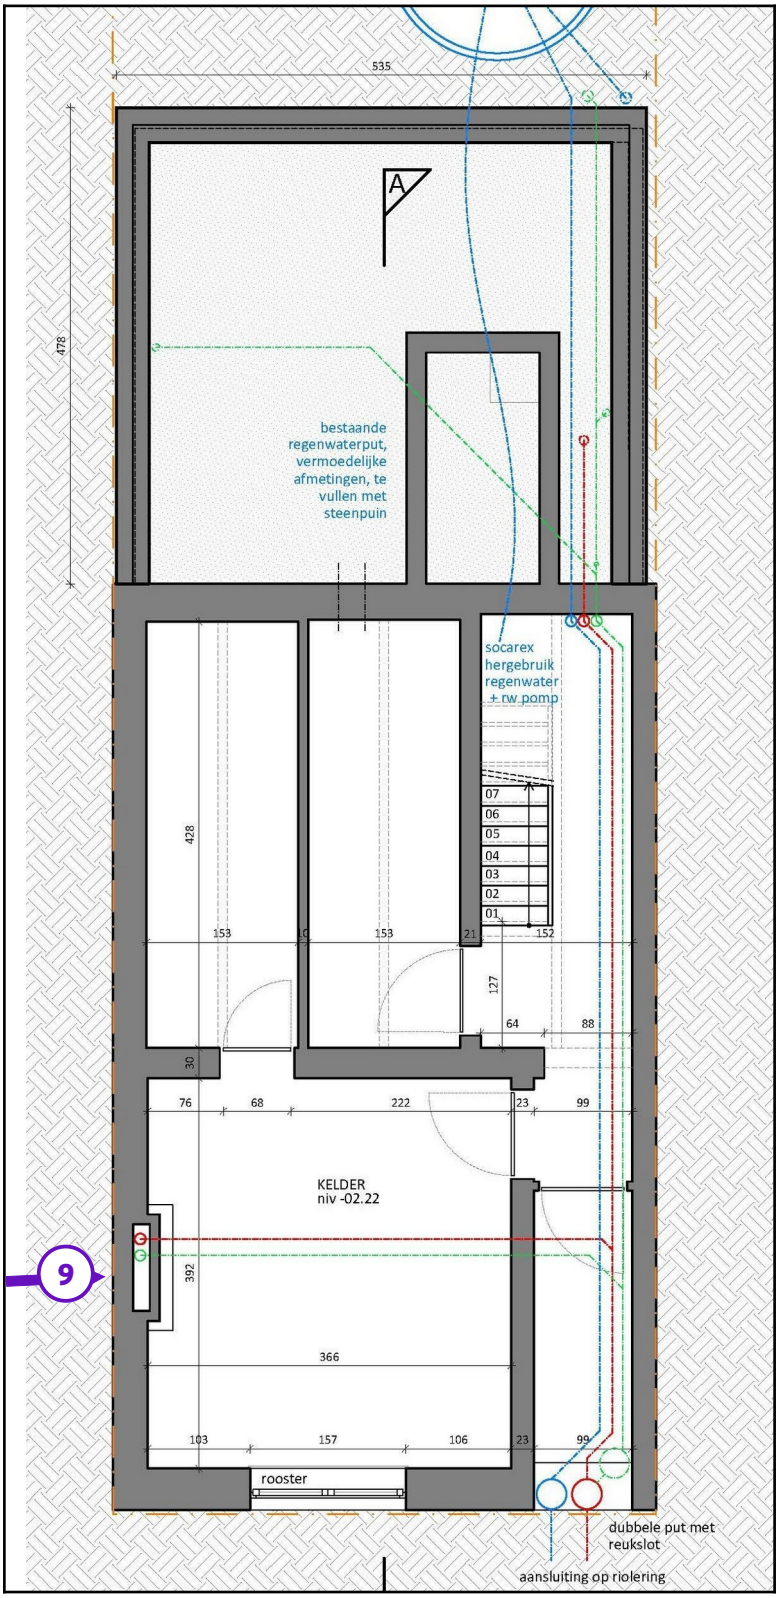
Plan 1.1: Kelder plan

9. Rookgaskanalen (niet-waarneembaar)	Overige ruimte of materiaal	-

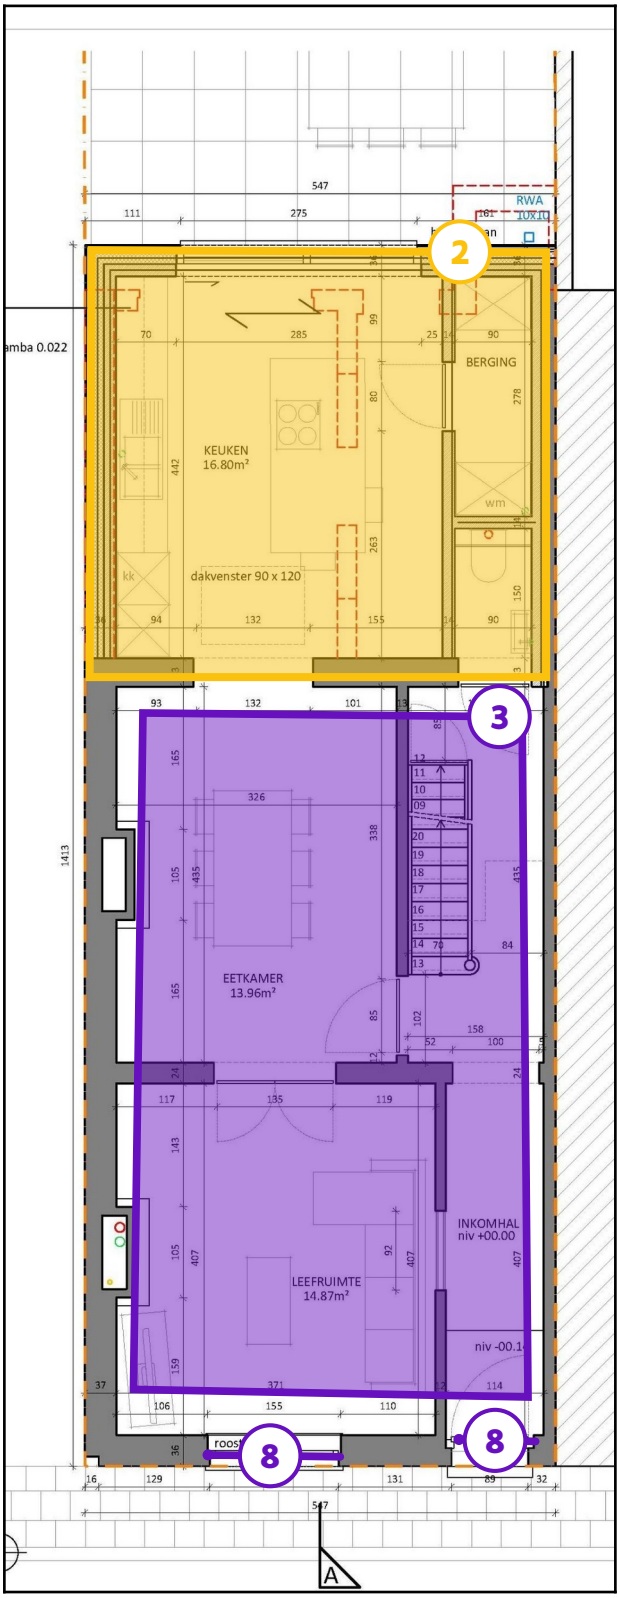
Plan 1.2: Gelijkvloers plan

2. Aanbouw	Uitsluiting	-
3. Gipsplaat plafonds	Advies	-
8. Buitenschrijnwerk	Overige ruimte of materiaal	-

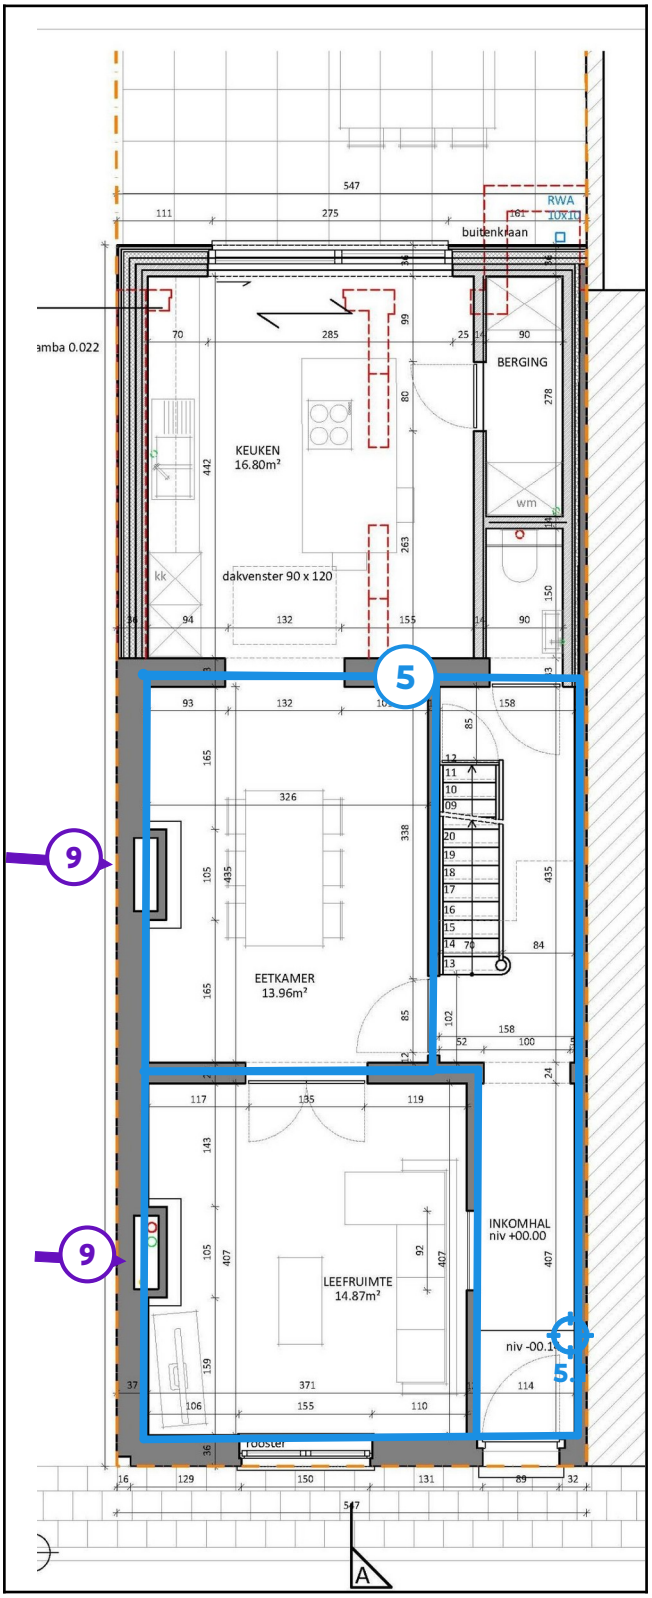
Plan 1.3: Gelijkvloers plan

5. Pleisterwerk muren	Geen asbest	-
5.1 Code: 20260807CVS120S1	Mengmonster	-
9. Rookgaskanalen (niet-waarneembaar)	Overige ruimte of materiaal	-

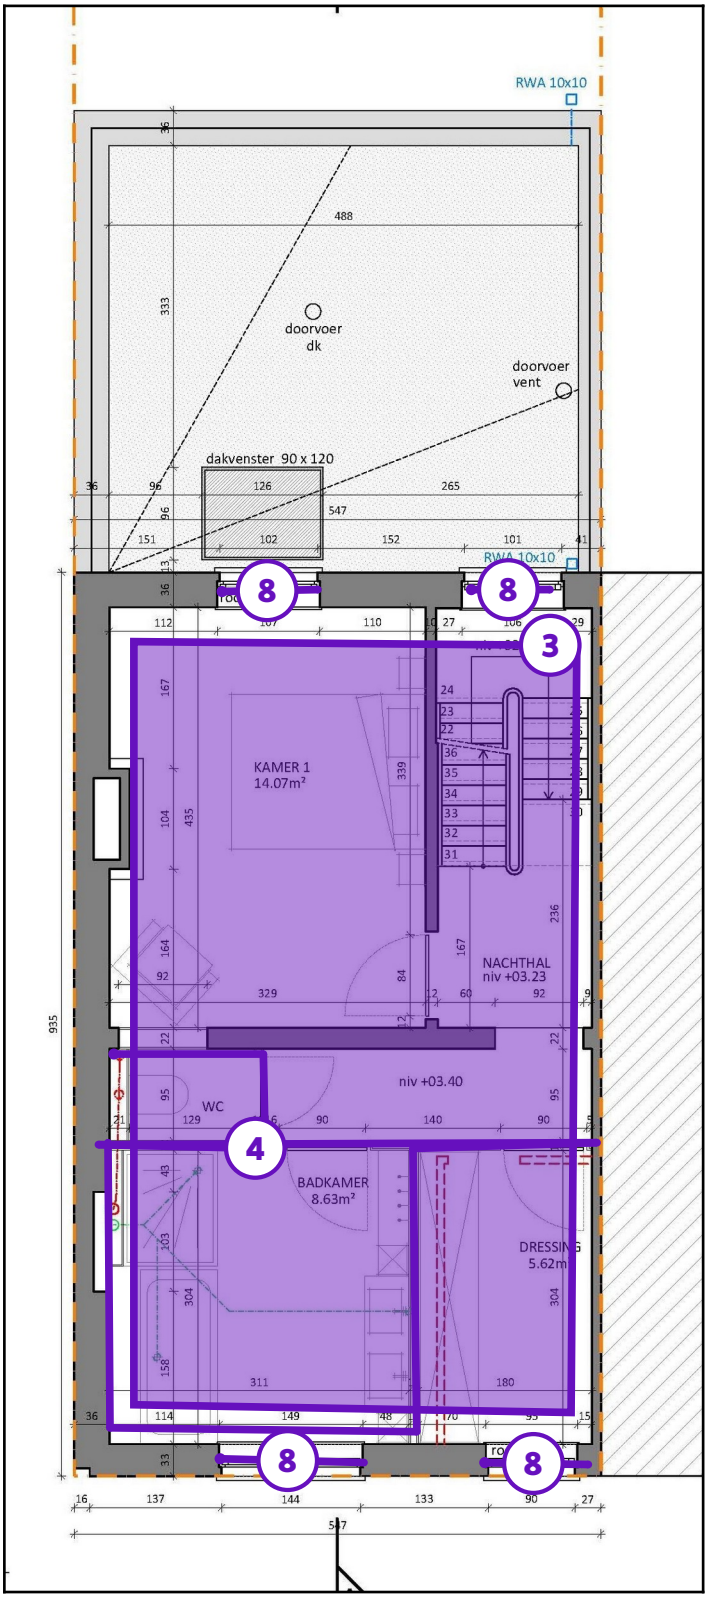
Plan 1.4: Verdieping plan

3. Gipsplaat plafonds	Advies	-
4. Gipsplaat muren	Advies	-
8. Buitenschrijnwerk	Overige ruimte of materiaal	-

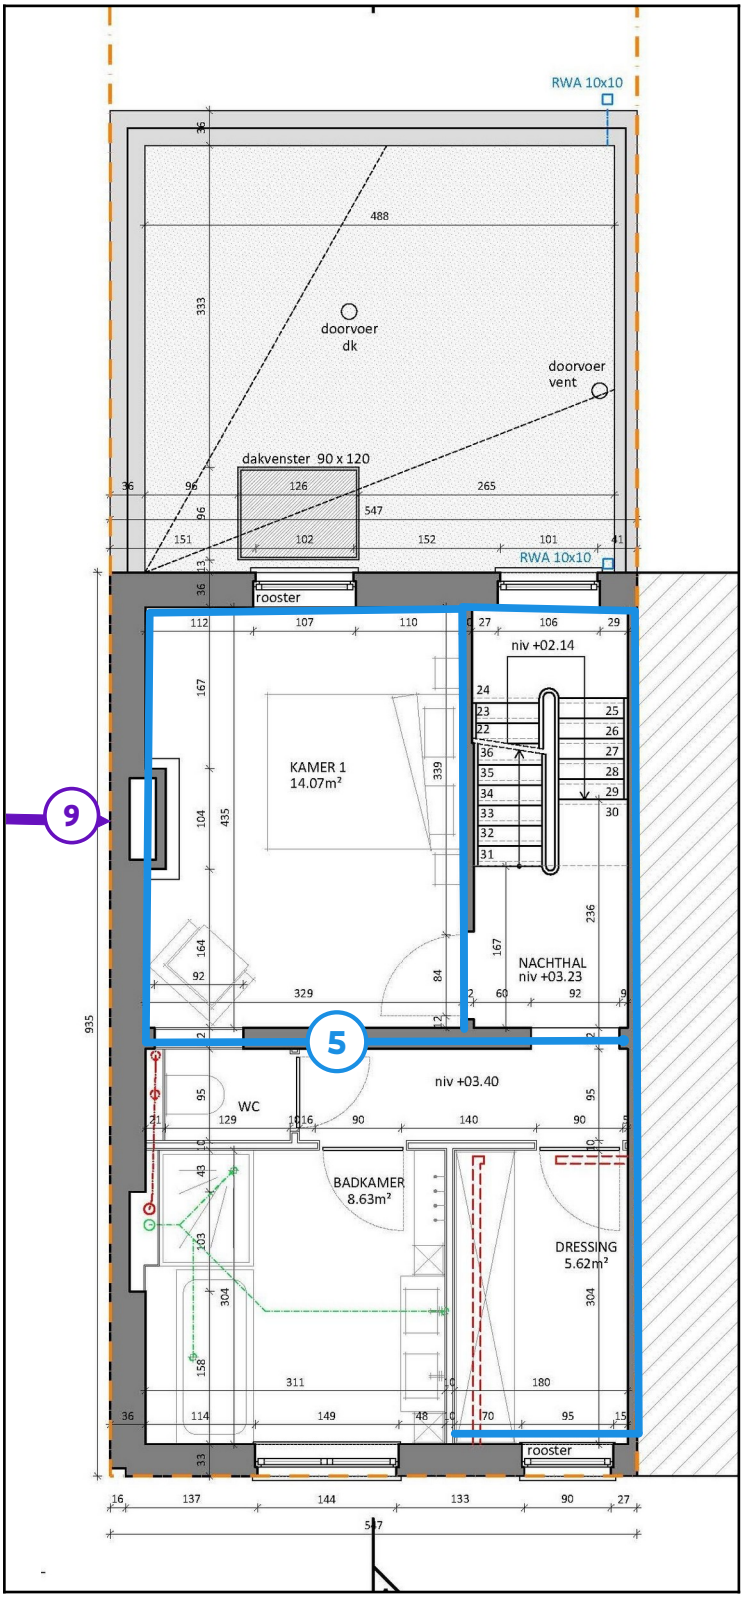
Plan 1.5: Verdieping plan

5. Pleisterwerk muren	Geen asbest	-
9. Rookgaskanalen (niet-waarneembaar)	Overige ruimte of materiaal	-

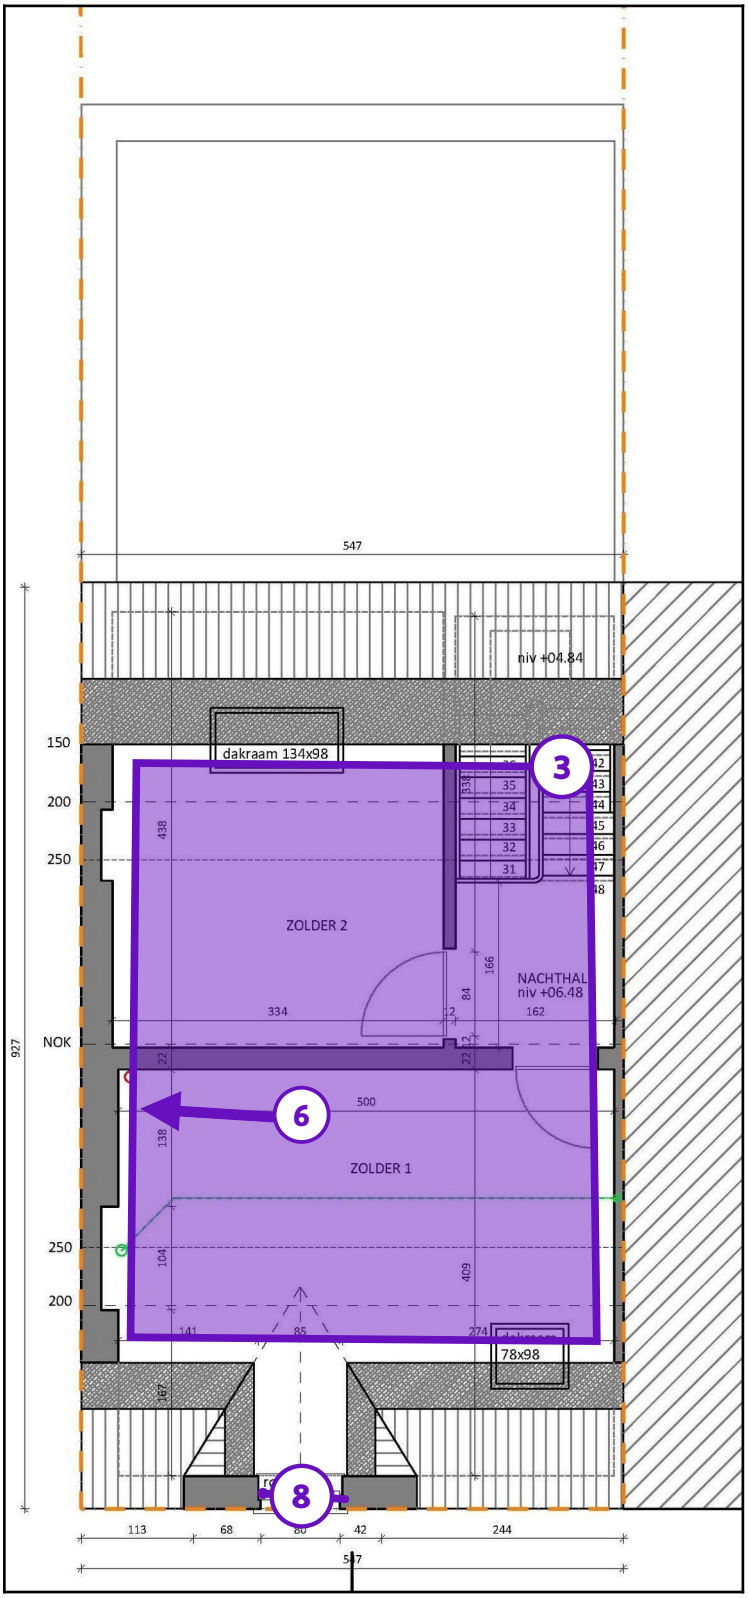
Plan 1.6: Zolder plan

3. Gipsplaat plafonds	Advies	-
6. CV-ketel	Overige ruimte of materiaal	-
8. Buitenschrijnwerk	Overige ruimte of materiaal	-

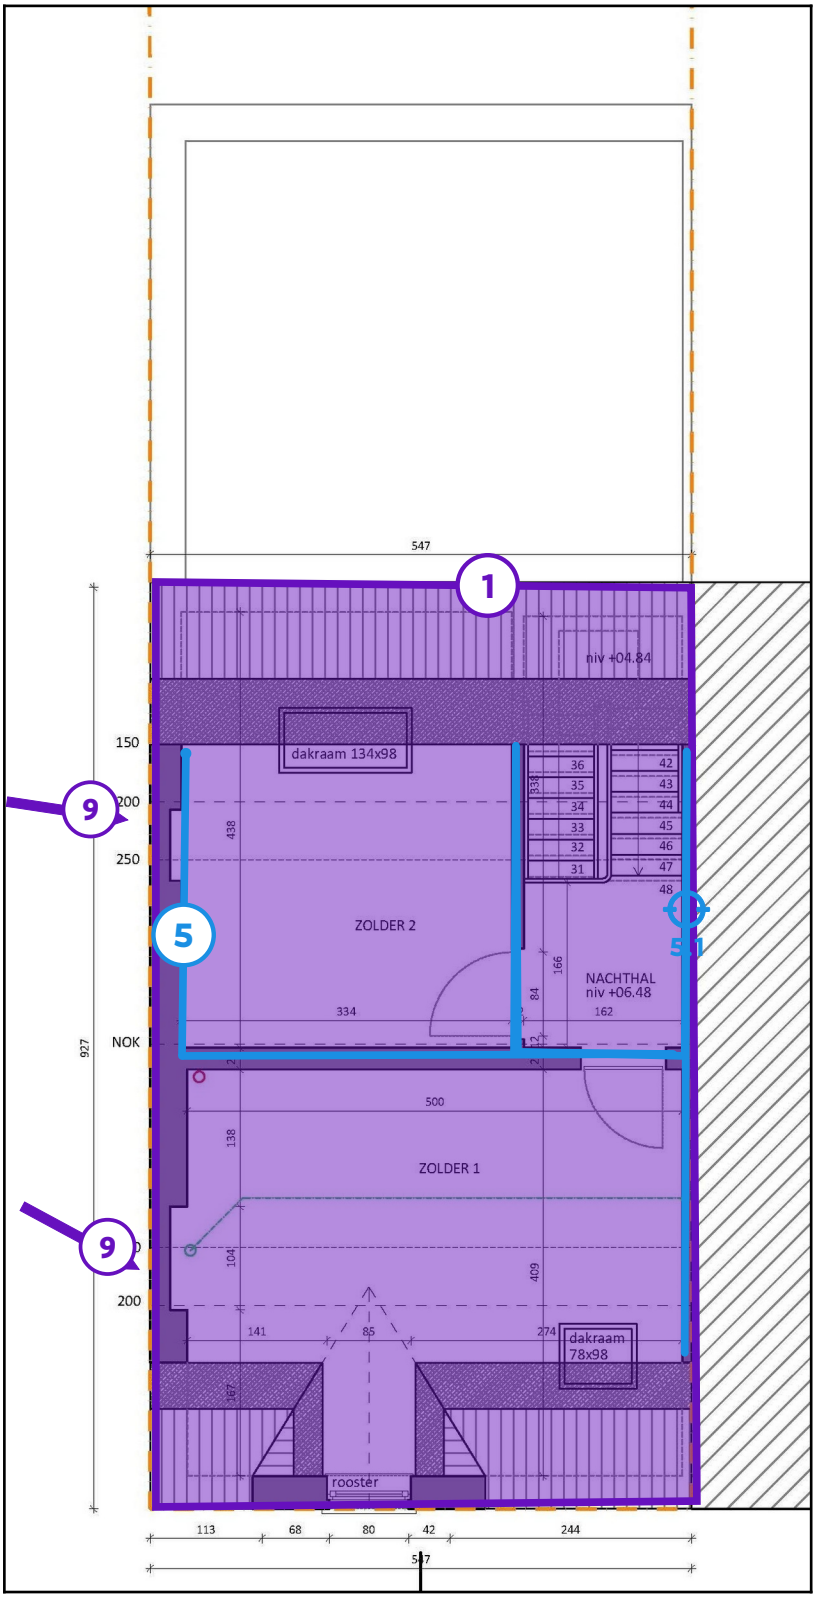
Plan 1.7: Zolder plan

1. Onderdak niet zichtbaar	Beperking	-
5. Pleisterwerk muren	Geen asbest	-
5.1 Code: 20260807CVS120S1	Mengmonster	-
9. Rookgaskanalen (niet-waarneembaar)	Overige ruimte of materiaal	-

Tijdelijke beperking

Reden: Er is geen volledige risicobeoordeling mogelijk

Uitleg van de asbestdeskundige: Het onderdak kon niet geinspecteerd worden. Van binnenuit was alles afgewerkt en van buitenuit kon er geen pan gelicht worden. De dakconstructie werd in 2022 gerenoveerd. De eindfactuur bezit geen detaillering van de gebruikte materialen.

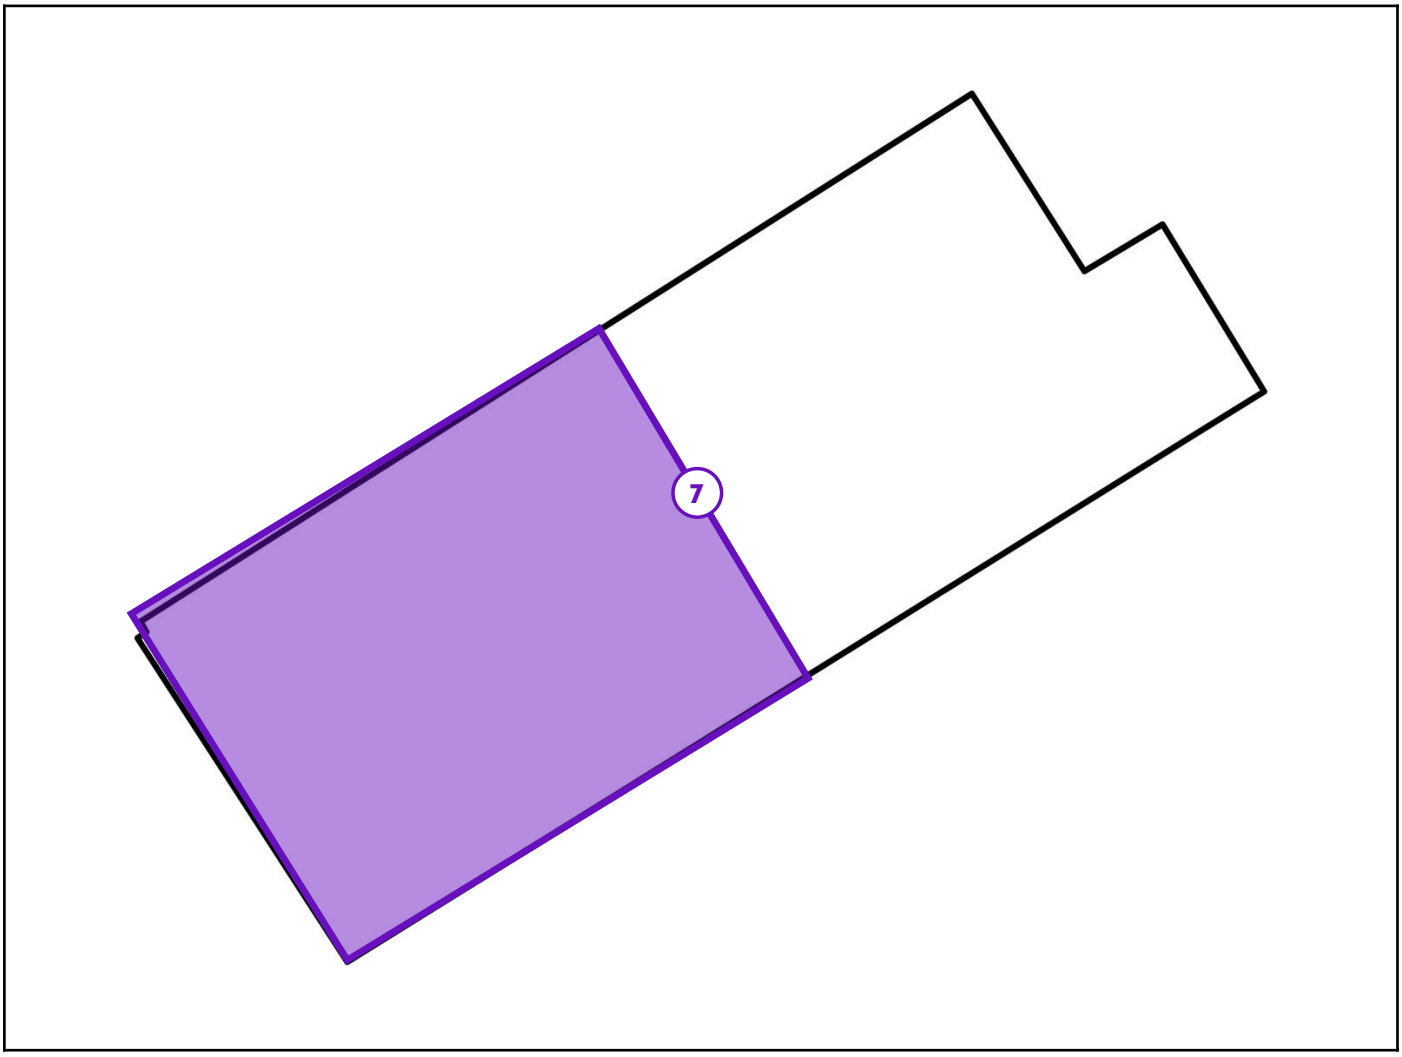
Plan 1.8: Dak plan

Beschrijving	Type	Actie
7. Dakbedekking in keramische dakpannen	Overige ruimte of materiaal	-

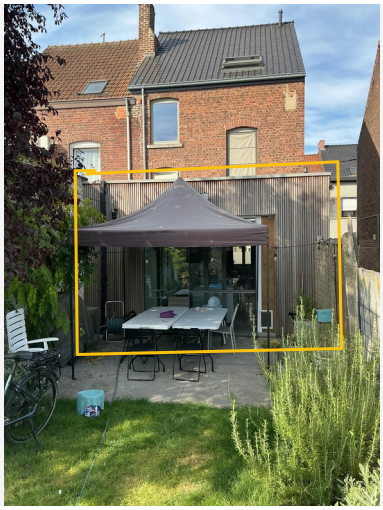
Fiche 2: Aanbouw

Uitgesloten van inspectie

Bouwjaar: 2018

Constructies gebouwd vanaf 2001 moeten niet onderzocht worden

Opmerking	De aanbouw werd in 2018 gerealiseerd. Deze constructie bezit geen asbesthoudende componenten.

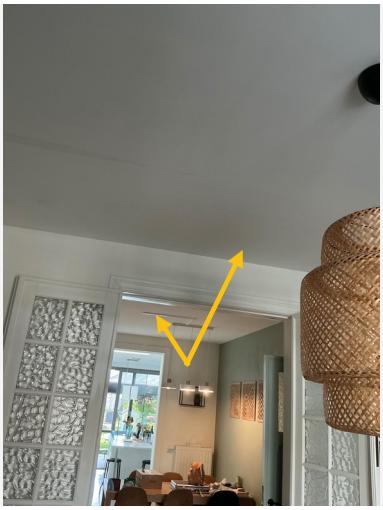
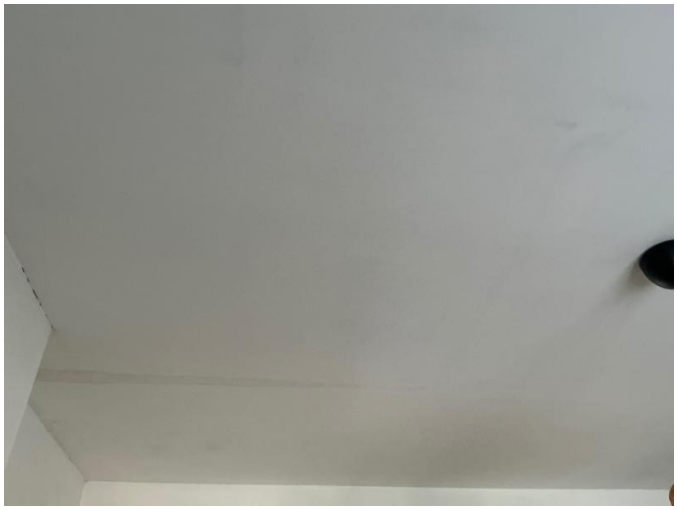
Fiche 3: Gipsplaat plafonds

De plafonds zijn uitgewerkt in gipsplaat. Deze bezitten geen asbesthoudende eigenschappen. De deskundige kan geen uitspraak doen over achterliggende materialen. Hiervoor is een destructief onderzoek nodig.

Basis voor advies	De asbestdeskundige beoordeelt het materiaal als niet-asbestverdacht.
