Asbestinventarisattest

L. Devillersstraat 67, 1654 Beersel

Attestnummer : **20261020-000248.000**
Uitgegeven op : **20.10.2026**
Geldig tot : **Onbeperkt** (tenzij de toestand wijzigt)

Asbestveilig (maar mogelijk niet asbestvrij)

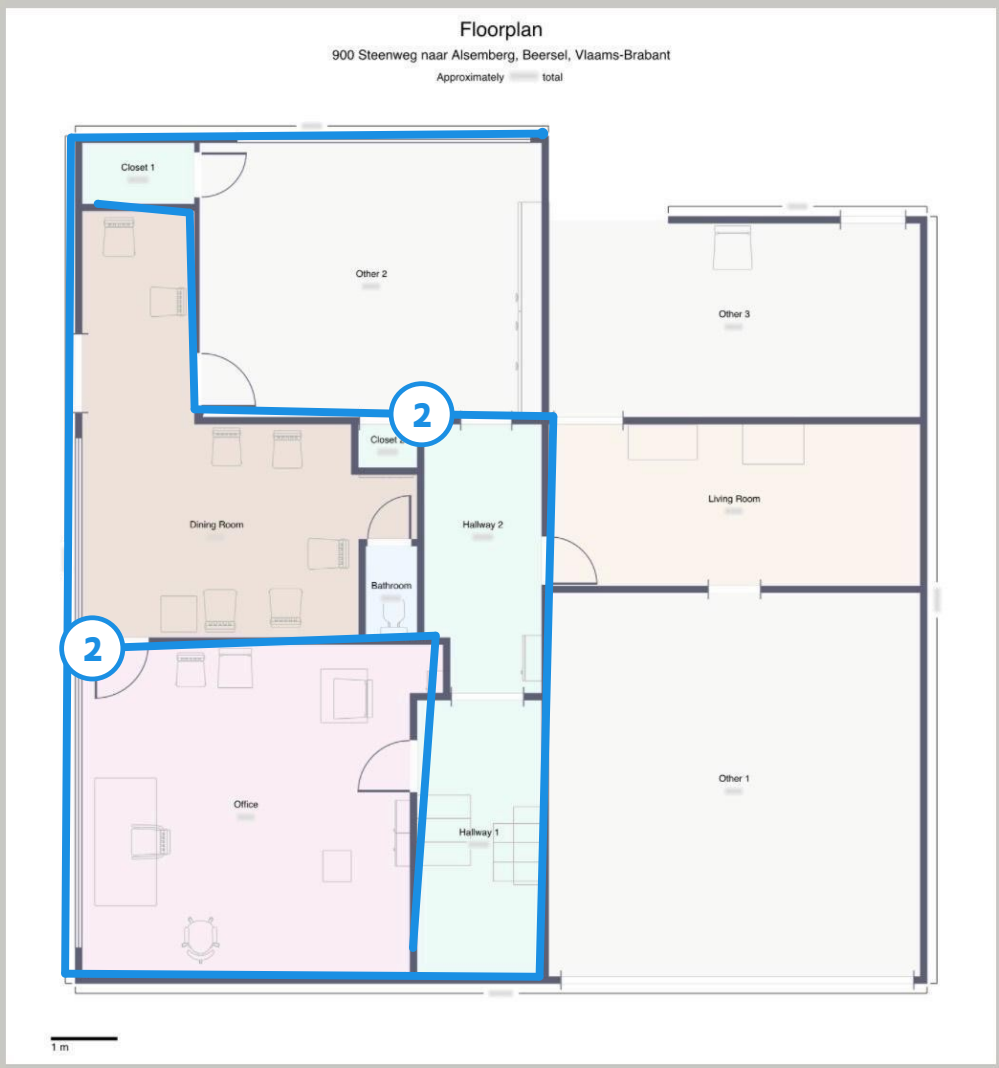
Plan 1.2: Verdieping -1 kopie

Beschrijving	Type	Actie
2. Pleisterwerk wanden	Geen asbest	-

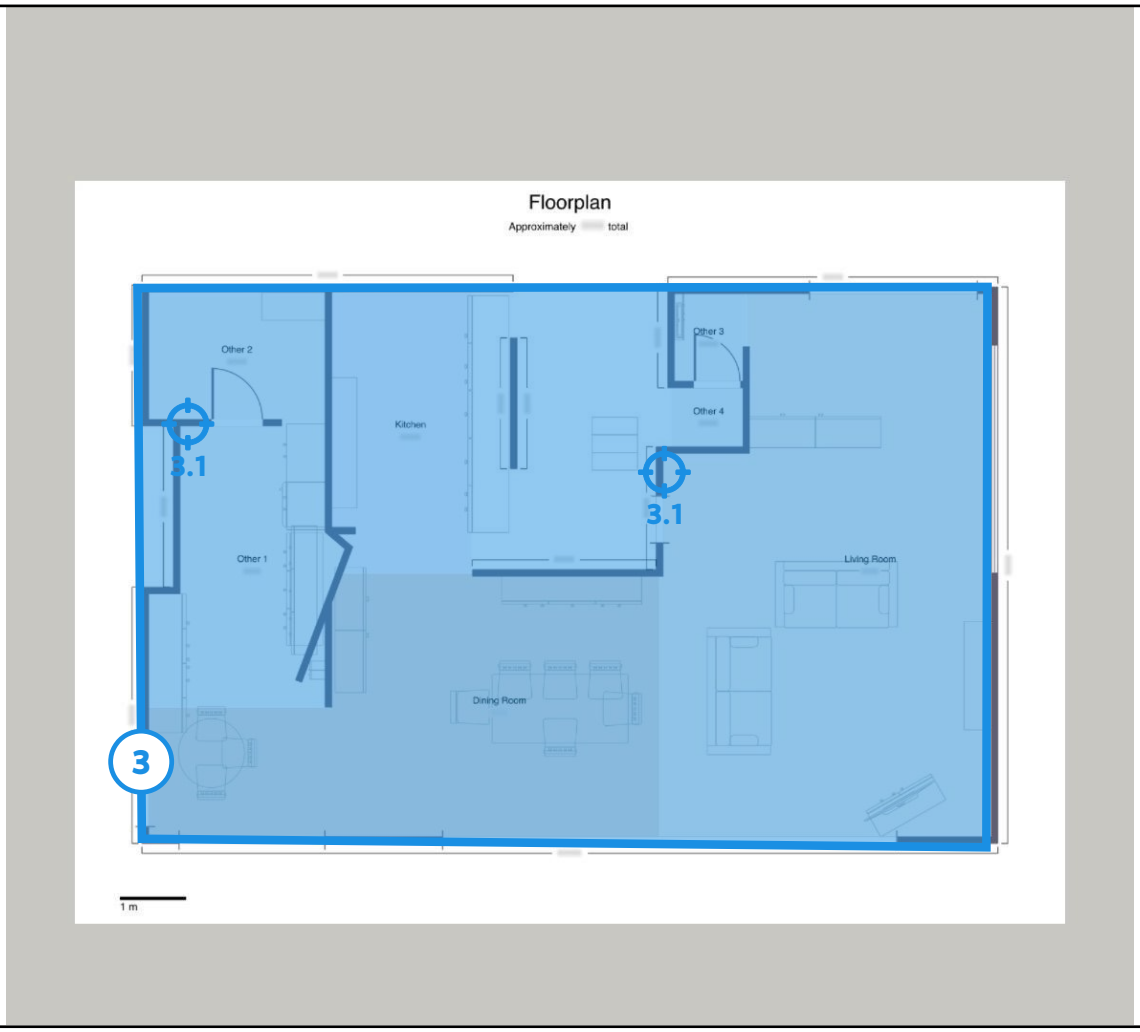
Plan 1.3: Gelijkvloers

Beschrijving	Type	Actie
3. Pleisterwerk plafonds	Geen asbest	-
3.1 Code: A1	Mengmonster	-

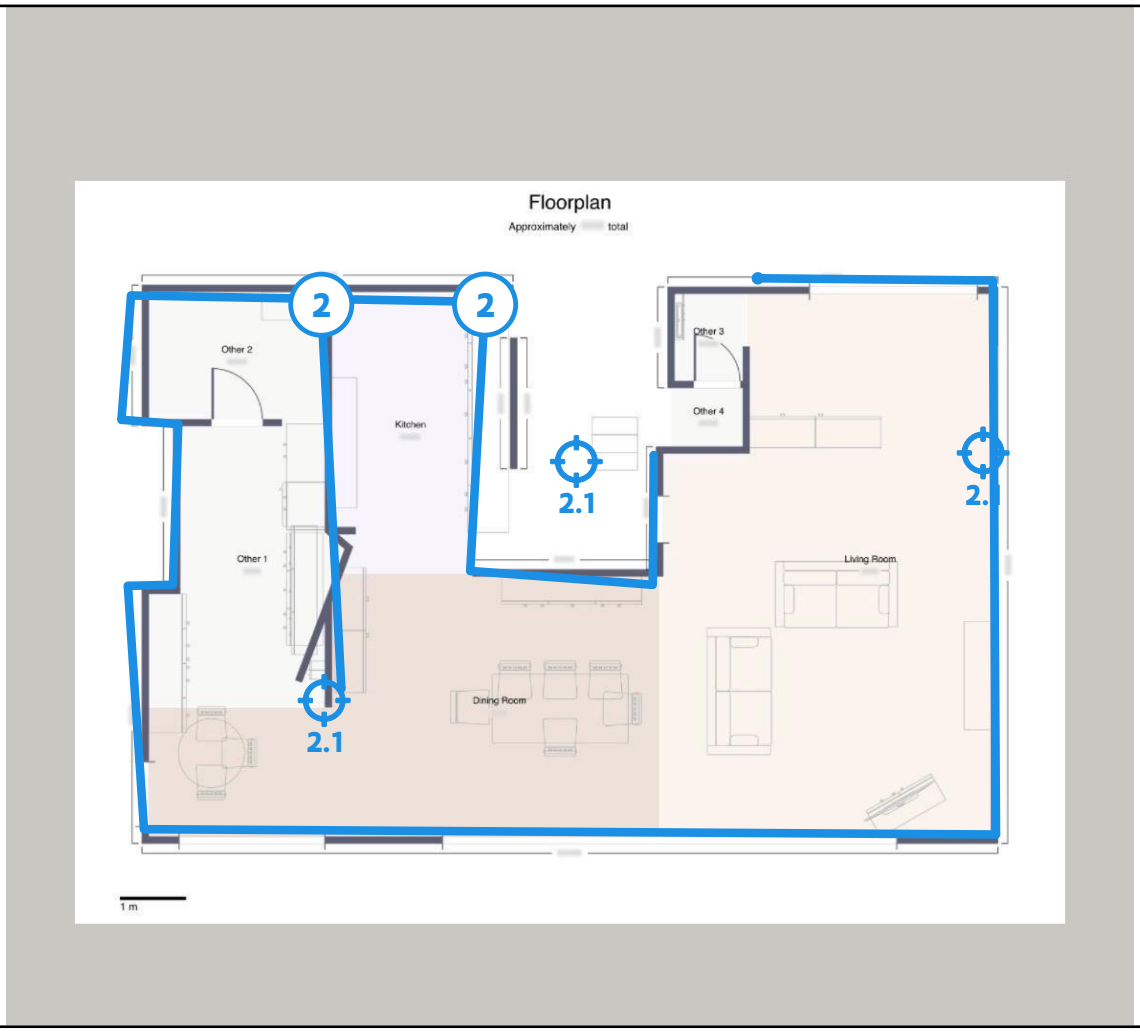
Plan 1.4: Gelijkvloers kopie

Beschrijving	Type	Actie
2. Pleisterwerk wanden	Geen asbest	-
2.1 Code: A2	Mengmonster	-

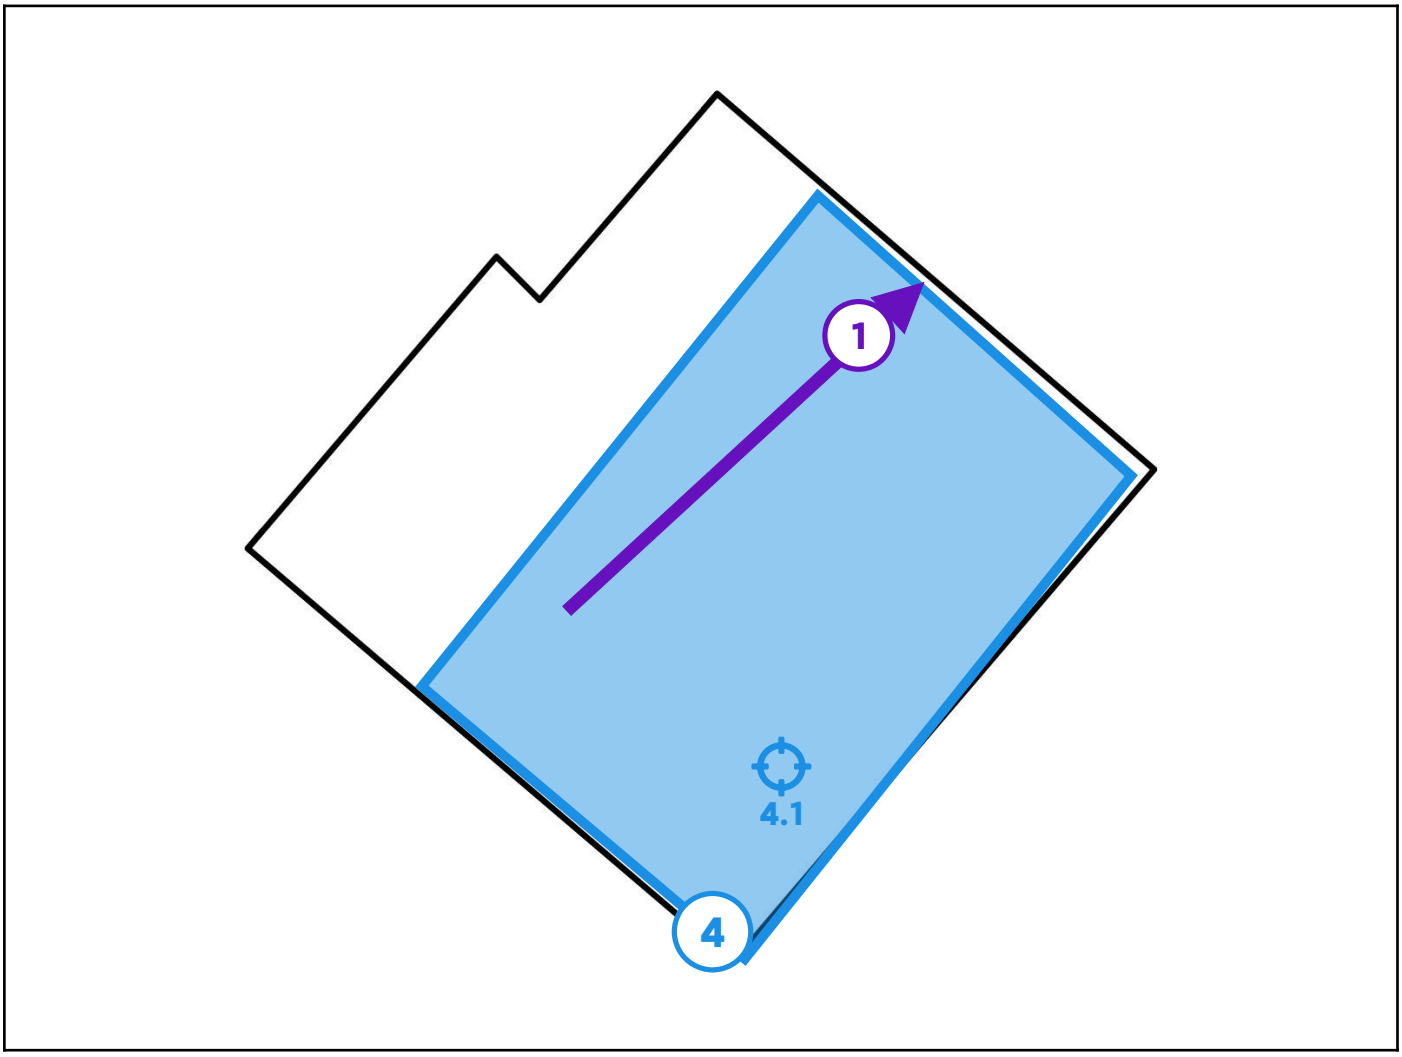
Plan 1.8: Dak

Beschrijving	Type	Actie
1. Schouw	Beperking	-
4. Dak bestaande uit leien	Geen asbest	-
4.1 Code: A3	Puntmonster	-

Uitleg van de asbestdeskundige: De binnenkant van de schouw is niet waarneembaar. De schouw bevat binnenin mogelijk een asbestcement rookgaskanaal. Laat dit onderzoeken bij eventuele werken.

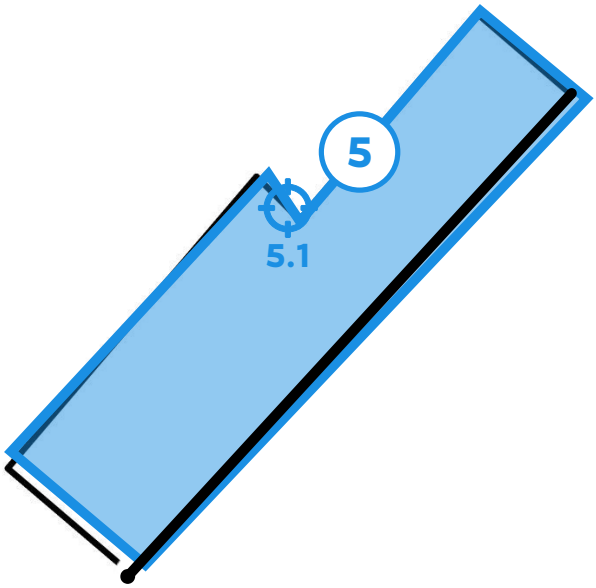
Plan 1.9: Terras / plat dak

Beschrijving	Type	Actie
5. Roofing	Geen asbest	-
5.1 Code: A4	Puntmonster	-

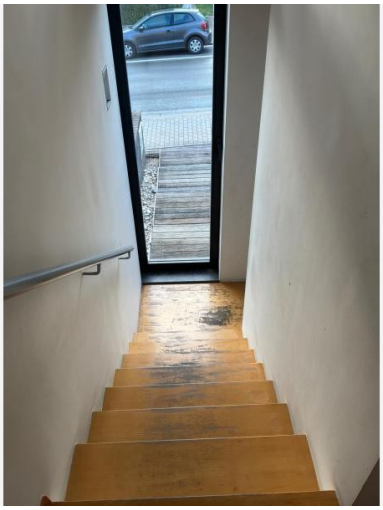
Fiche 2: Pleisterwerk wanden

Geen asbest

#	Type	Referentie	Resultaat
2.1	Mengmonster	A2	Geen asbest

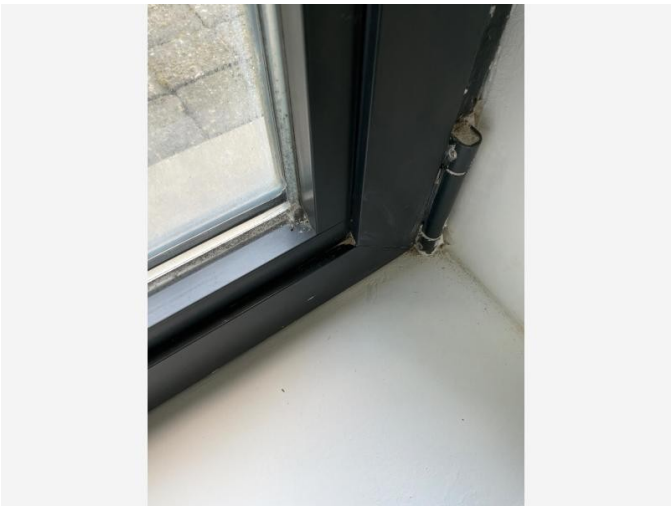
Beschrijving	Notitie	Terug te vinden op plannen
Fiche 6: Kit aan de ramen	De kit aan de ramen is niet asbestverdacht. Alle ramen werden gecontroleerd.	-
Fiche 7: 'CV-ketel (niet verdacht)	De CV-ketel (dichtingen, isolerend materiaal) is niet asbestverdacht.	-

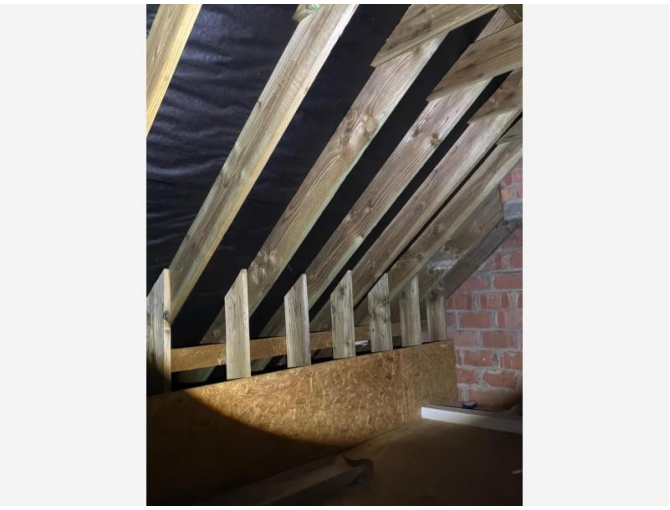
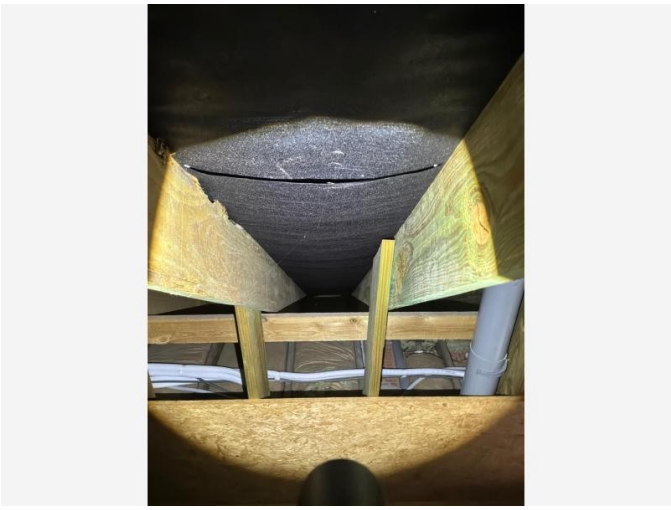
Beschrijving	Notitie	Terug te vinden op plannen
Fiche 8: Geen onderdak aangetroffen	Na het optillen van een pan werd geen asbestverdacht onderdak aangetroffen. Dit betekent niet dat er geen onderdak aanwezig kan zijn op plaatsen die niet gecontroleerd werden. Bij werken, laat een eventueel aangetroffen onderdak controleren op aanwezigheid van asbest.	-
Fiche 9: Leidingisolatie (niet aanwezig)	Er is geen asbestverdachte leidingisolatie aanwezig.	-
Fiche 10: Liftinfrastructuur (niet aanwezig)	Er is geen liftinfrastructuur aanwezig op de inspectielocatie.	-
