Asbestinventarisattest

Boomgaardlaan 2, 1650 Beersel

Attestnummer : **20261020-000257.000**
Uitgegeven op : **20.10.2026**
Geldig tot : **20.10.2036**

Niet-asbestveilig

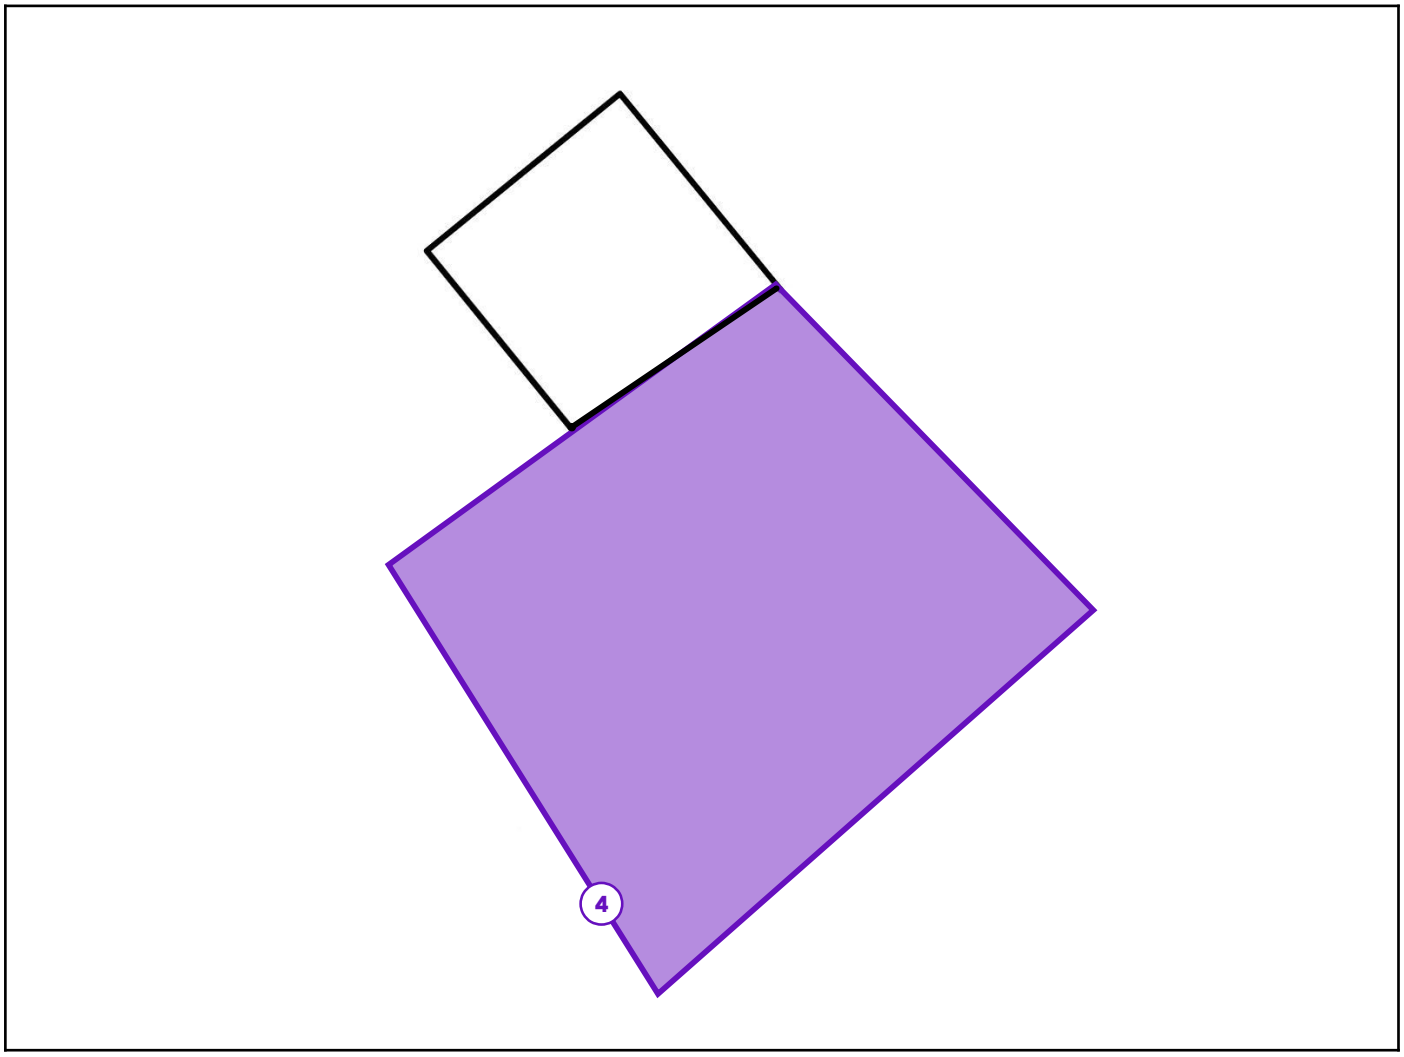
Plan 1.1: Kelder

Beschrijving	Type	Actie
4. Kruipkelder	Beperking	-

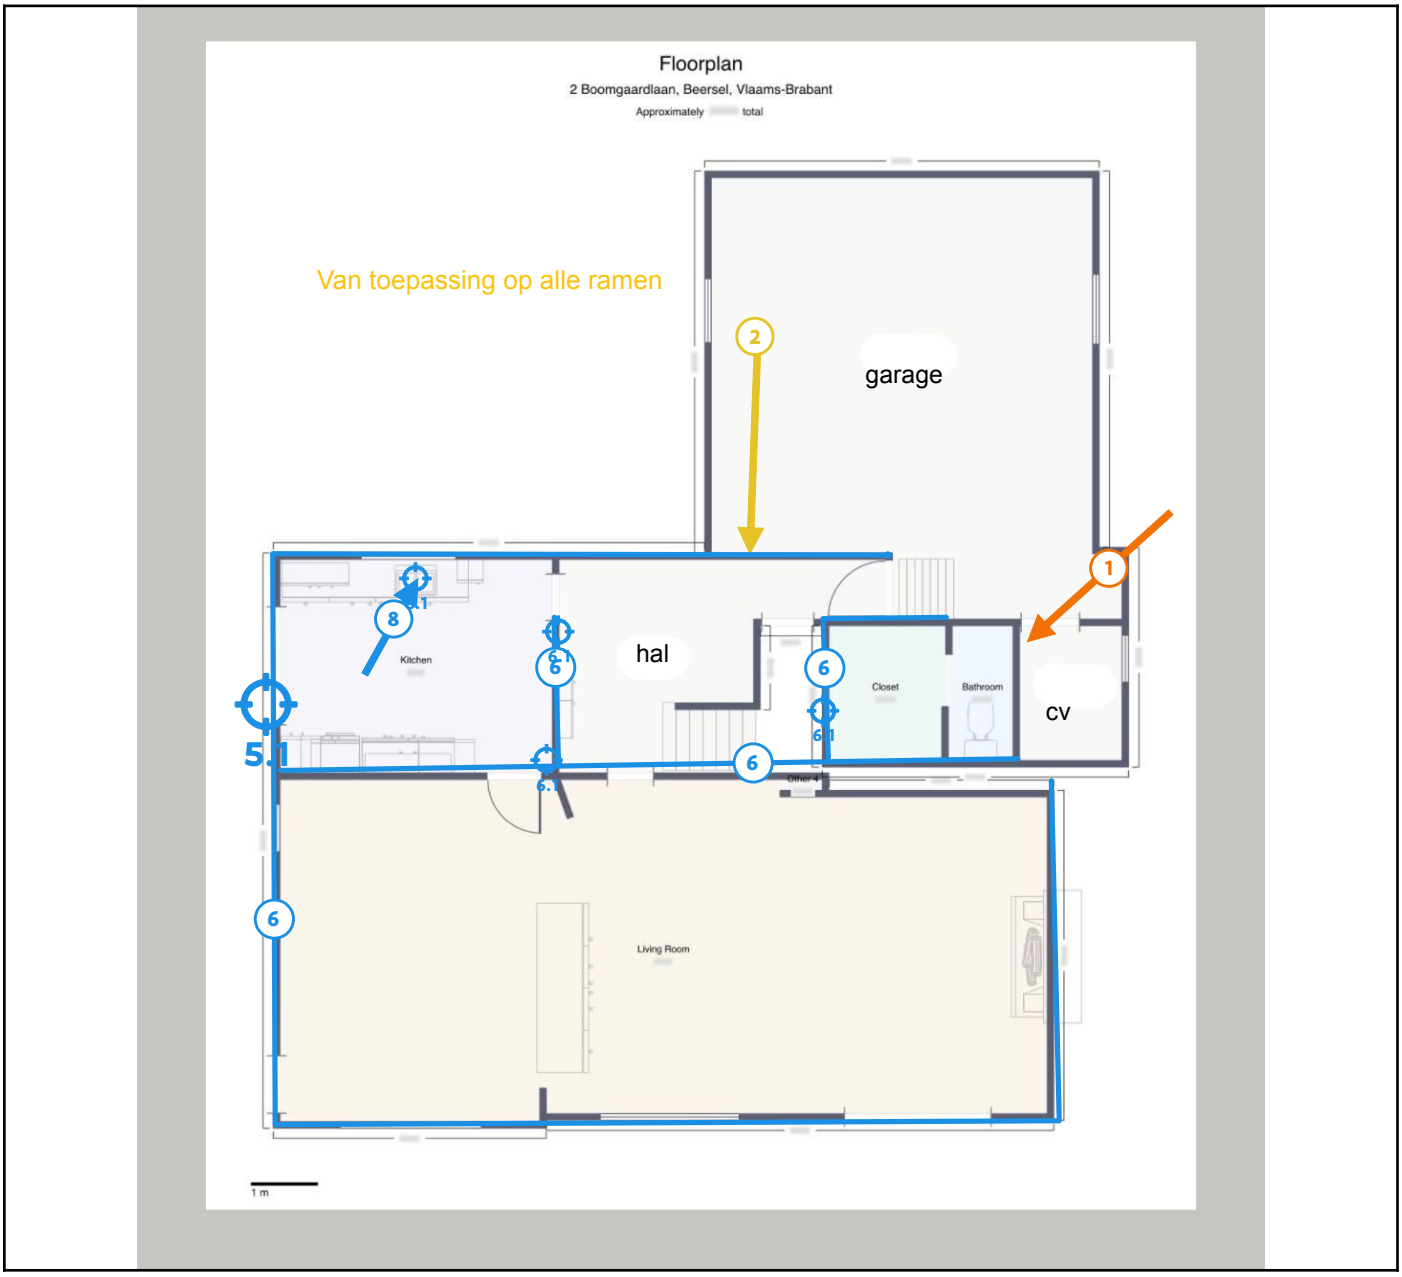
Plan 1.2: Gelijkvloers

Beschrijving	Type	Actie
1. Bakeliet schakelaars/stopcontacten	Asbestmateriaal	Verwijderen
2. Bakeliet schakelkast	Asbestmateriaal	Zorgvuldig beheren
5. Mastiek	Geen asbest	-
5.1 Code: A3	Puntmonster	-

6. Pleisterwerk wanden	Geen asbest	-
6.1 Code: A2	Mengmonster	-
8. Anti-dreun	Geen asbest	-
8.1 Code: A4	Puntmonster	-

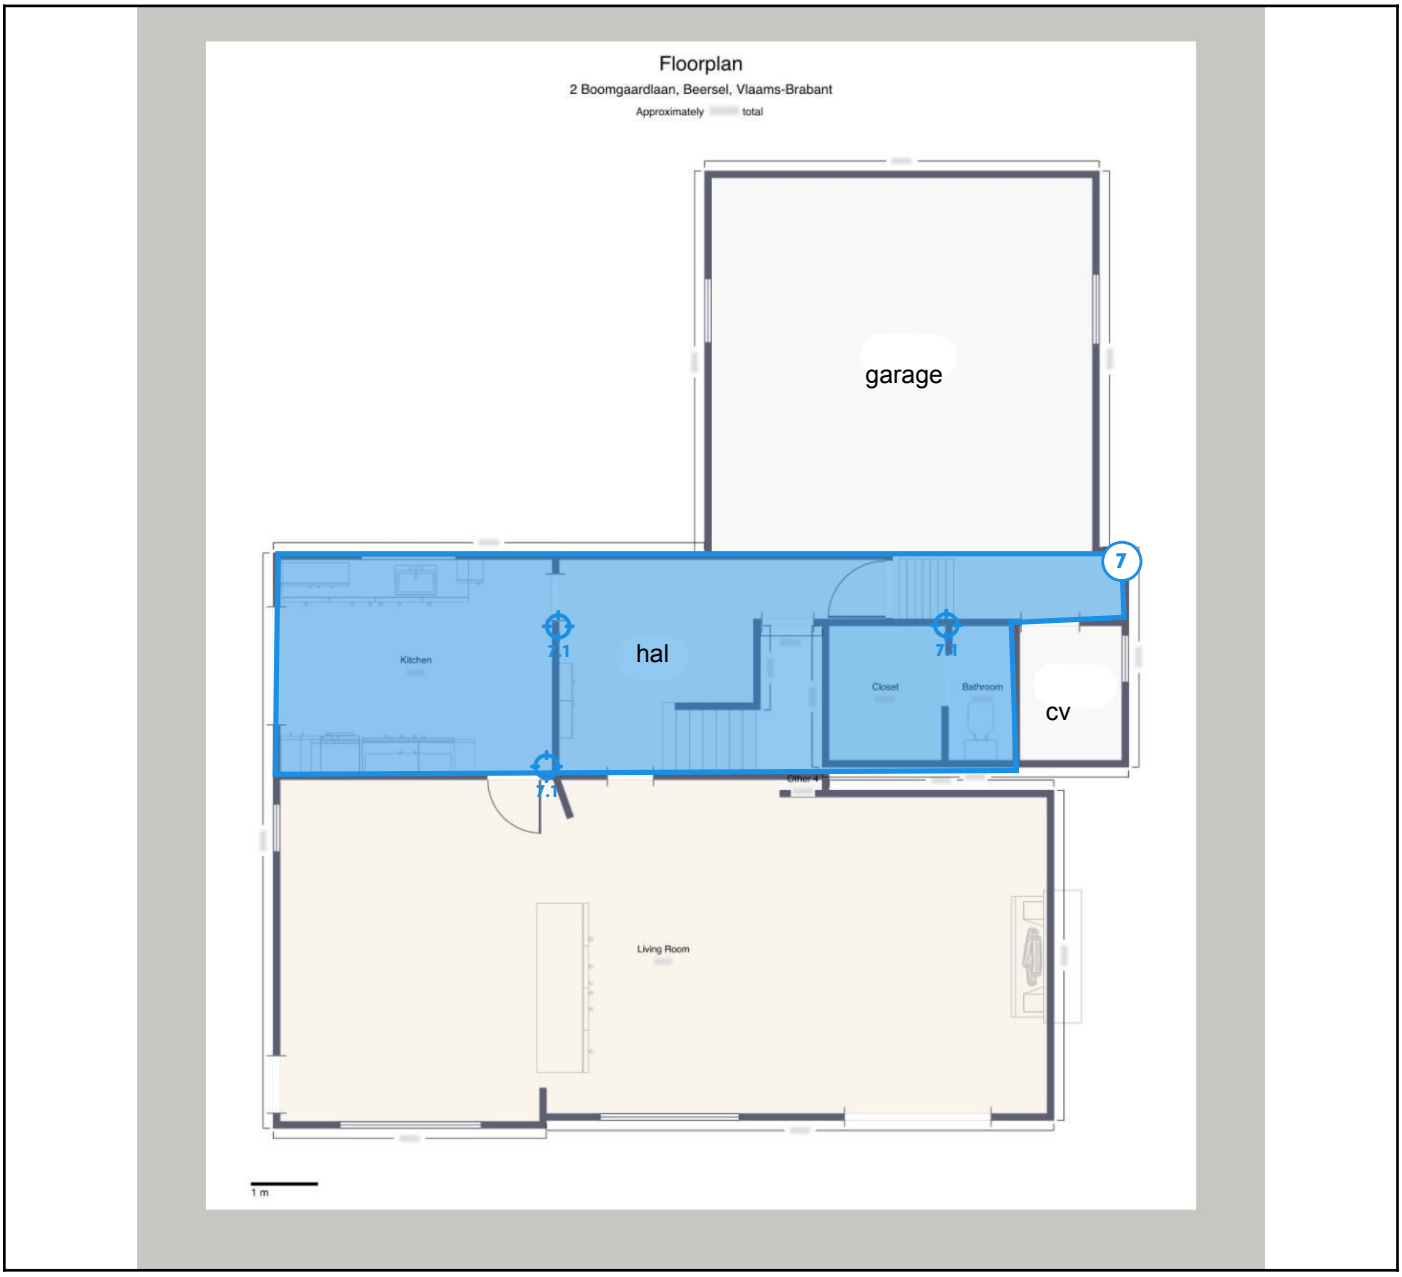
Plan 1.3: Gelijkvloers kopie

Beschrijving	Type	Actie
7. Pleisterwerk plafonds	Geen asbest	-
7.1 Code: A1	Mengmonster	-

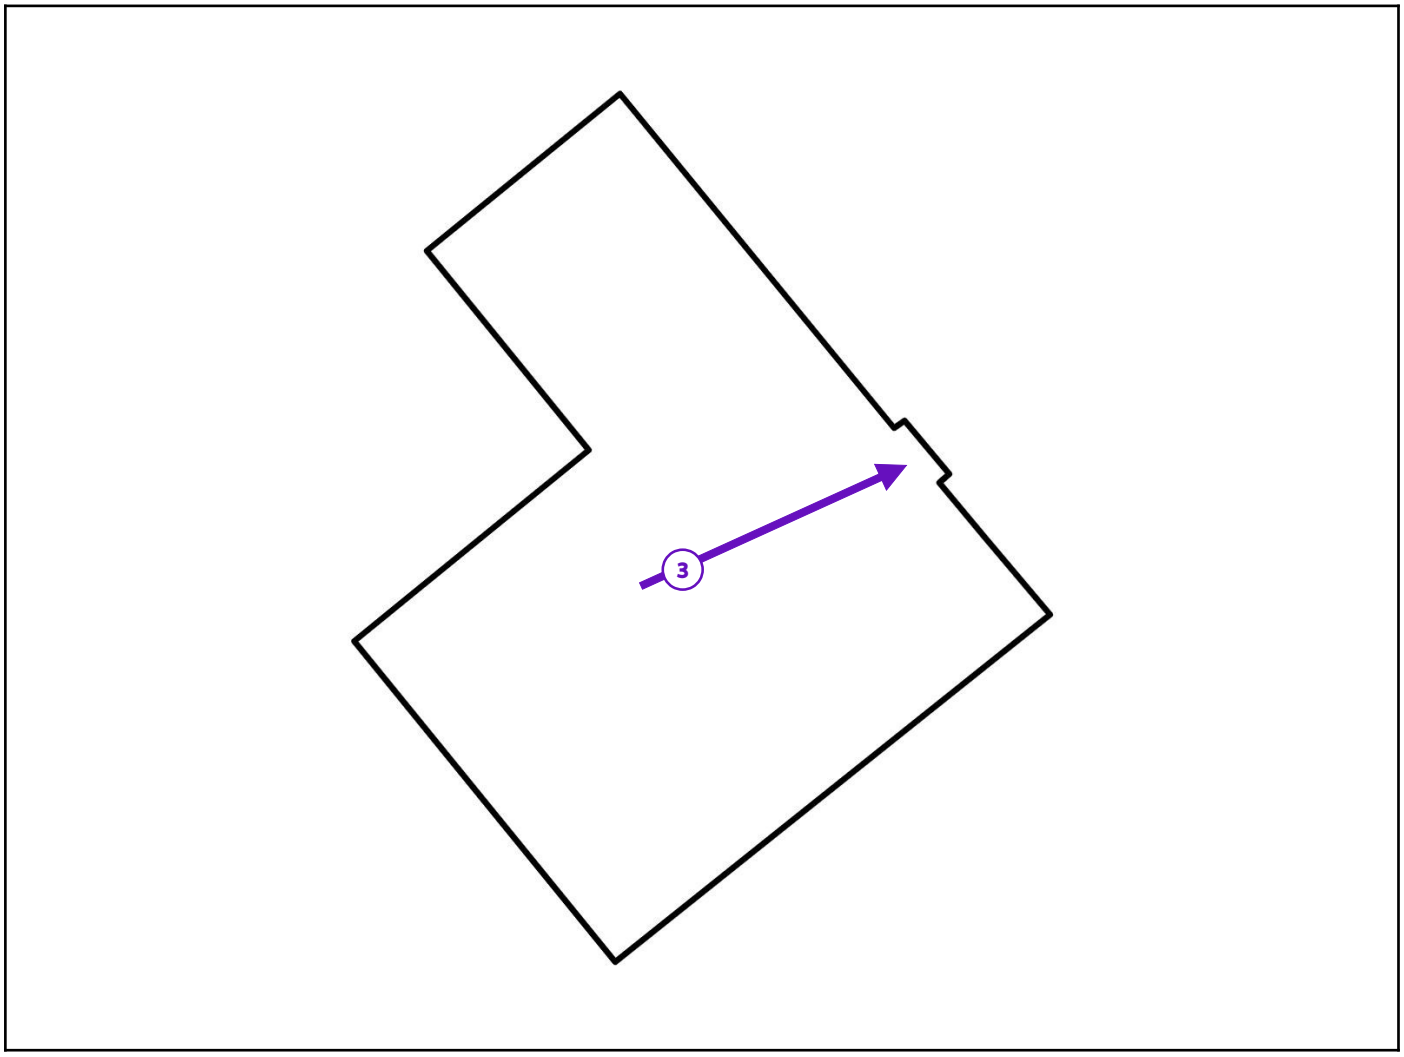
Plan 1.6: Dak

Beschrijving	Type	Actie
3. Schouw	Beperking	-

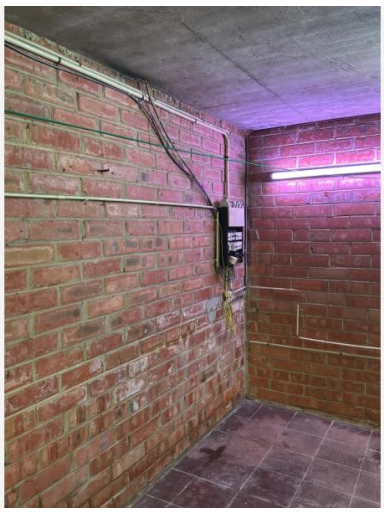
Fiche 2: Bakeliet schakelkast

Eindbeoordeling materiaalrisico	Laag materiaalrisico en/of verlaagde kans op vezelvrijgave

Gebondenheid	Categorie 1: hechtgebonden in oorsprong
Asbestsoort (vezeltype)	Crocidoliet aanwezig
Asbestconcentratie	Laag (< 50%)
Afschermingsgraad van het gehele materiaal	Geheel of deels vrij aan de binnenlucht, maar geen contact met binnenluchtstromen
Toestand van het materiaal	Onbeschadigd, niet verweerd

Beschrijving	Bakeliet schakelkast
Omgeving	Binnen
Primaire drager	Communicatie en elektrische infrastructuur en uitrusting
Asbestmateriaal	Plaat, paneel, tablet - Type Bakeliet
Bindmiddel van asbestmateriaal	Kunststof of -hars
Gebondenheid op basis van bindmiddel	Hecht
Hoeveelheid (oppervlakte - dikte - aantal)	• 0,10 m^2 - 1,00 cm - 1 stuk
Totaal volume	0,001 m^3
Eenvoudig bereikbaar	Ja
Bevestigingswijze	• Geschroefd
Identificatiemethode	De asbestdeskundige beoordeelt het materiaal als asbestverdacht en dus asbesthoudend, en dit zonder monstername. Motivatie: De monstername brengt andere schade aan dan schade die inherent is aan de monstername.
Destructieve handeling voor identificatie	Nee
Opmerking	De hoeveelheid is een zo nauwkeurig mogelijke opmeting. Hieraan kunnen evenwel geen rechten worden ontleend. Monstername niet uitgevoerd wegens risico op beschadiging van een elektrisch component en mogelijke blootstelling aan spanning of storingen in de elektrische installatie.

Zorgvuldig beheren

- Zorg voor een veilig beheer. Vermijd het beschadigen van het asbestmateriaal. Controleer de toestand jaarlijks op wijzigingen.
- Voer bijkomende staalname(s) uit.

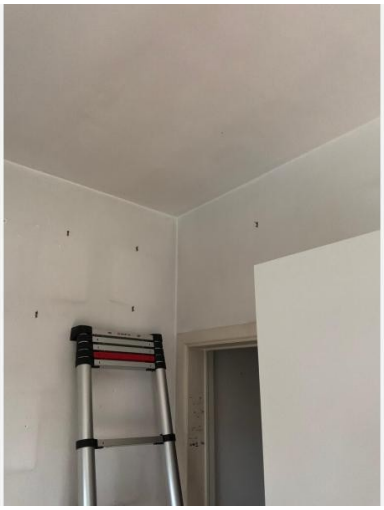
Fiche 6: Pleisterwerk wanden

Geen asbest

#	Type	Referentie	Resultaat
6.1	Mengmonster	A2	Geen asbest

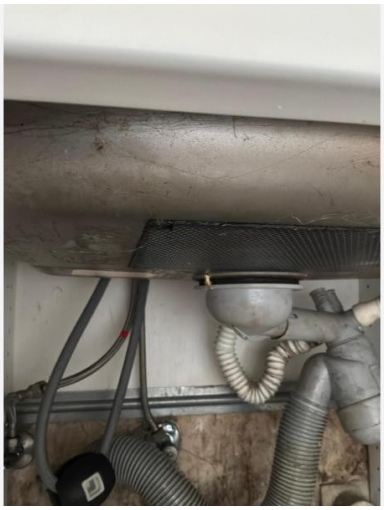
Fiche 8: Anti-dreun

Geen asbest

#	Type	Referentie	Resultaat
8.1	Puntmonster	A4	Geen asbest

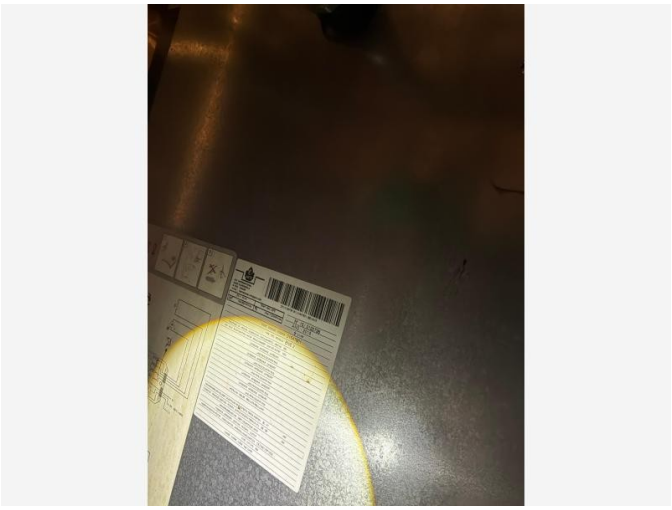
Beschrijving	Notitie	Terug te vinden op plannen
Fiche 9: 'CV-ketel (niet verdacht)	De CV-ketel (dichtingen, isolerend materiaal) is niet asbestverdacht.	-
Fiche 10: Dakbedekking bestaande uit pannen (niet verdacht)	De dakbedekking is niet-asbestverdacht.	-

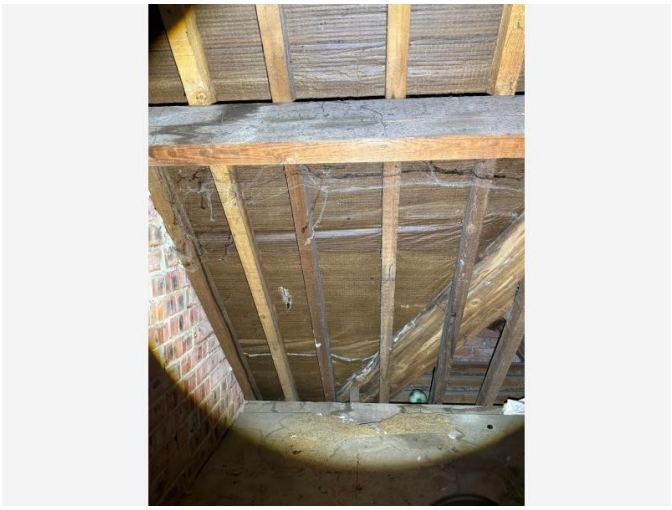
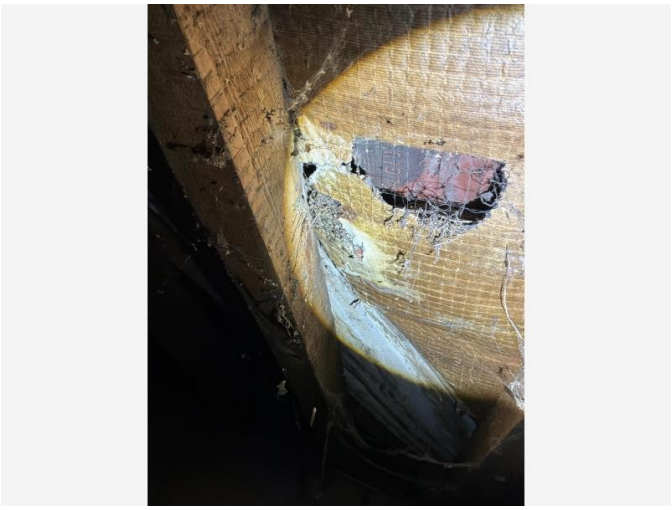
Beschrijving	Notitie	Terug te vinden op plannen
Fiche 11: Leidingisolatie (niet aanwezig)	Er is geen asbestverdachte leidingisolatie aanwezig.	-
Fiche 12: Liftinfrastructuur (niet aanwezig)	Er is geen liftinfrastructuur aanwezig op de inspectielocatie.	-
Fiche 13: Geen asbestverdacht onderdak aangetroffen	Na het optillen van een pan werd geen asbestverdacht onderdak aangetroffen. Dit betekent niet dat er geen onderdak aanwezig kan zijn op plaatsen die niet gecontroleerd werden. Bij werken, laat een eventueel aangetroffen onderdak controleren op aanwezigheid van asbest.	-
