Asbestinventarisattest

Bosstraat 144, 1640 Sint-Genesius-Rode

Attestnummer : **20260809-000135.000**
Uitgegeven op : **09.08.2026**
Geldig tot : **09.08.2031**

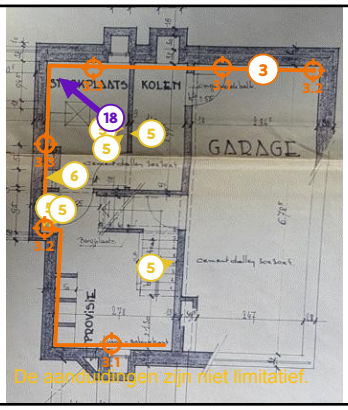
Plan 1.1: kelderplan

Beschrijving	Type	Actie
3. Leidingisolatie (gips)	Asbestmateriaal	Verwijderen
3.1 Code: 9527161	Mengmonster	-
3.2 Code: 9527162	Mengmonster	-
3.3 Code: 9527163	Mengmonster	-
5. Bakeliet schakelaars/stopcontacten/lampsokkels	Asbestmateriaal	Zorgvuldig beheren
6. Bakeliet schakelkast	Asbestmateriaal	Zorgvuldig beheren
18. CV Mazout-ketel 2008 (niet verdacht)	Overige ruimte of materiaal	-

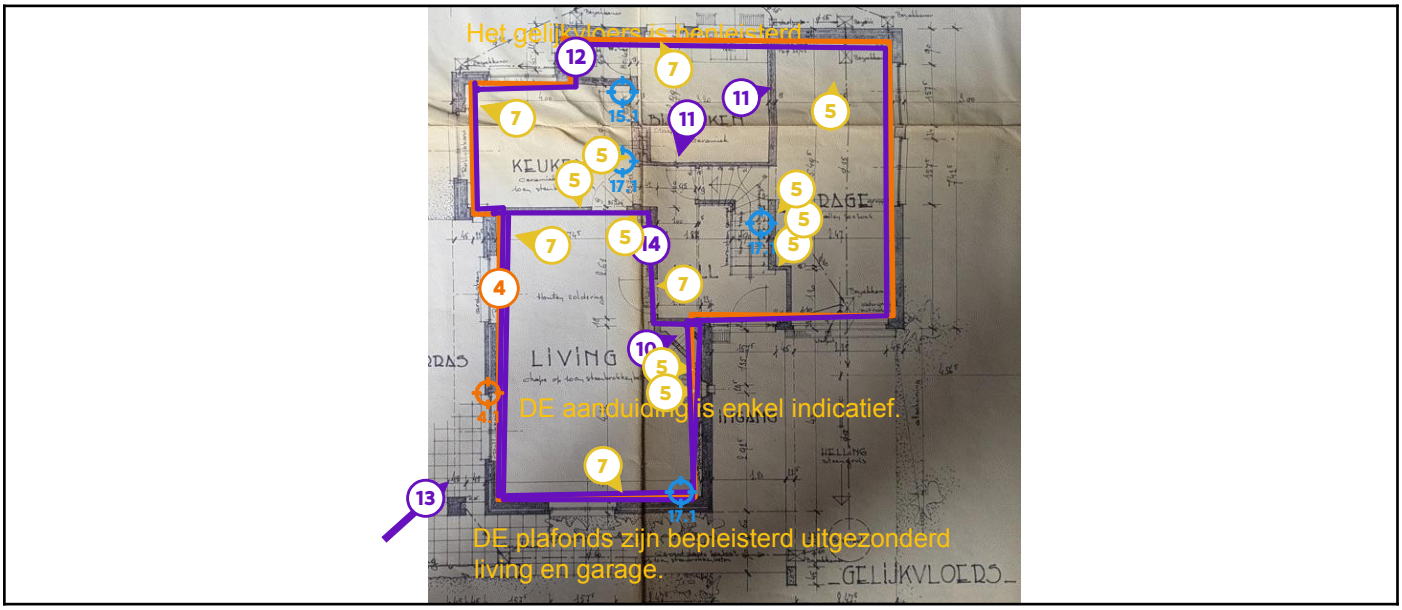
Plan 1.2: plan gelijkvloers

Beschrijving	Type	Actie
4. Mastiek ramen enkel glas werkplaats en gelijkvloers woning	Asbestmateriaal	Verwijderen
4.1 Code: 9527159	Mengmonster	-
5. Bakeliet schakelaars/stopcontacten/lampsokkels	Asbestmateriaal	Zorgvuldig beheren
7. Radiatorknoppen	Asbestmateriaal	Zorgvuldig beheren
10. Kachelkoord	Advies	-
11. gootsteen keuken	Advies	-
12. Tegels (lijm)	Advies	-
13. Oude radiatoren	Advies	-
14. Pleisterwerk en dergelijke achter valse plafonds en muren	Advies	-
15. Pleisterwerk plafonds	Geen asbest	-
15.1 Code: 9527158	Mengmonster	-

17. Pleisterwerk binnenwanden	Geen asbest	-
17.1 Code: 9527157	Mengmonster	-

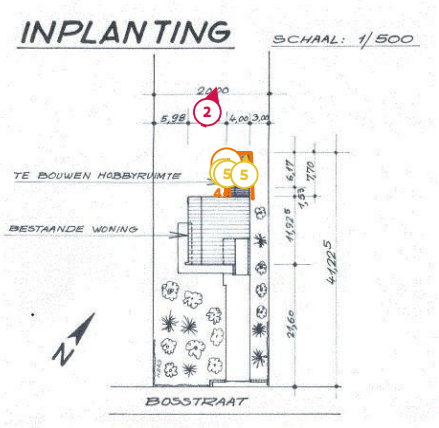
Plan 1.5: inplantingsplan aanbouw garage-werkplaats

Beschrijving	Type	Actie
2. Dak tuinhuis bestaande uit golfplaten	Asbestmateriaal	Dringend verwijderen
4. Mastiek ramen enkel glas werkplaats en gelijkvloers woning	Asbestmateriaal	Verwijderen
4.1 Code: 9527159	Mengmonster	-
5. Bakeliet schakelaars/stopcontacten/lampsokkels	Asbestmateriaal	Zorgvuldig beheren

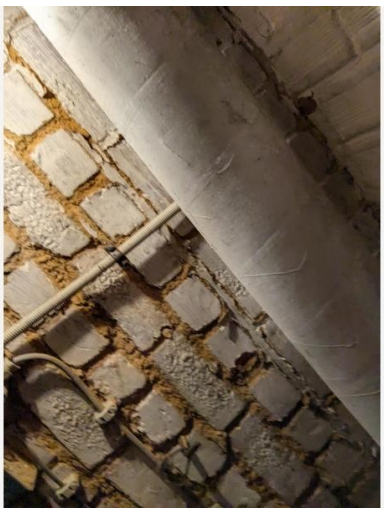
Fiche 3: Leidingisolatie (gips)

Asbestmateriaal

Het asbestmateriaal valt onder de mijlpaal van 2034.

Verwijderen

Eindbeoordeling materiaalrisico	Verhoogd materiaalrisico en/of verhoogde kans op vezelvrijgave

Gebondenheid	Categorie 2: niet-hechtgebonden met matrix
Asbestsoort (vezeltype)	Amfibool aanwezig, uitgezonderd crocidoliet
Asbestconcentratie	Hoog (>= 50%)
Afschermingsgraad van het gehele materiaal	Geheel of deels vrij aan de binnenlucht, maar geen contact met binnenluchtstromen
Toestand van het materiaal	Licht beschadigd, licht verweerd. Intacte calciumsilicaatplaat of materiaal met categorie 3-gebondenheid

#	Type	Referentie	Resultaat
3.1	Mengmonster	9527161	Amosiet, Chrysotiel
3.2	Mengmonster	9527162	Amosiet, Chrysotiel
3.3	Mengmonster	9527163	Amosiet, Chrysotiel

- Scherm in afwachting van verwijdering het asbestmateriaal af van luchtstromingen en verstoring: bijvoorbeeld door het te verpakken, te fixeren, af te dekken, signalisatie - afbakening aan te brengen, ...
- Verwijder dit asbestmateriaal zo snel mogelijk. Volg de toestand goed op.

- Hermetische zone (erkend asbestverwijderaar)
  Deze toepassing kan enkel door een erkende asbestverwijderaar via de methodiek van hermetische zone verwijderd worden omdat verwijdering via de methodiek van eenvoudige handelingen en/of couveusezakmethode niet mogelijk is; en er automatisch een verhoogd risico op vrijgave van asbestvezels (max. concentratie 0,01 vezels/cm - CODEX Art. VI.3-54) ontstaat. (Bron: CODEX - Art. VI.3-61.- par 1.)

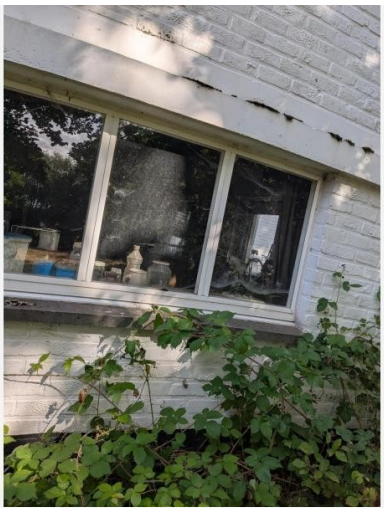
Fiche 4: Mastiek ramen enkel glas werkplaats en gelijkvloers woning

Asbestmateriaal

Het asbestmateriaal valt onder de mijlpaal van 2040.

Verwijderen

Eindbeoordeling materiaalrisico	Verhoogd materiaalrisico en/of verhoogde kans op vezelvrijgave

Gebondenheid	Categorie 1: hechtgebonden in oorsprong
Asbestsoort (vezeltype)	Alleen chrysotiel aanwezig
Asbestconcentratie	Laag (< 50%)
Afschermingsgraad van het gehele materiaal	Geheel of deels vrij aan de binnenlucht, maar geen contact met binnenluchtstromen
Toestand van het materiaal	Matig beschadigd, matig verweerd

#	Type	Referentie	Resultaat
4.1	Mengmonster	9527159	Chrysotiel

- Zorg voor een veilig beheer. Vermijd het beschadigen van het asbestmateriaal. Controleer de toestand jaarlijks op wijzigingen.

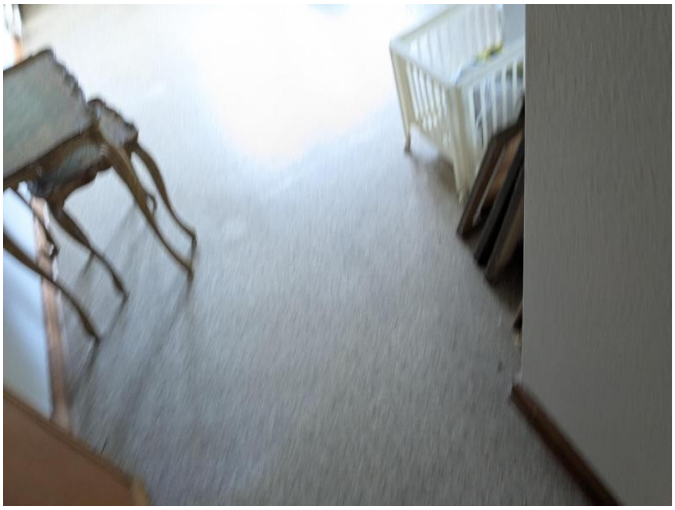
Fiche 16: Vloerzeil eerste verdieping

Geen asbest

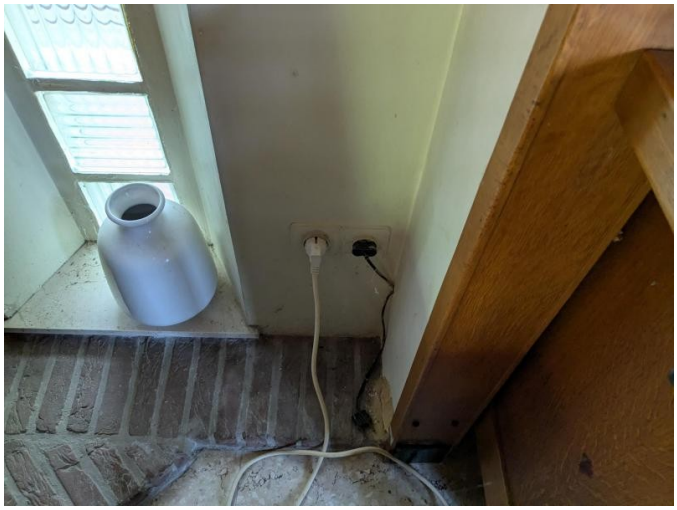
Fiche 17: Pleisterwerk binnenwanden

Geen asbest

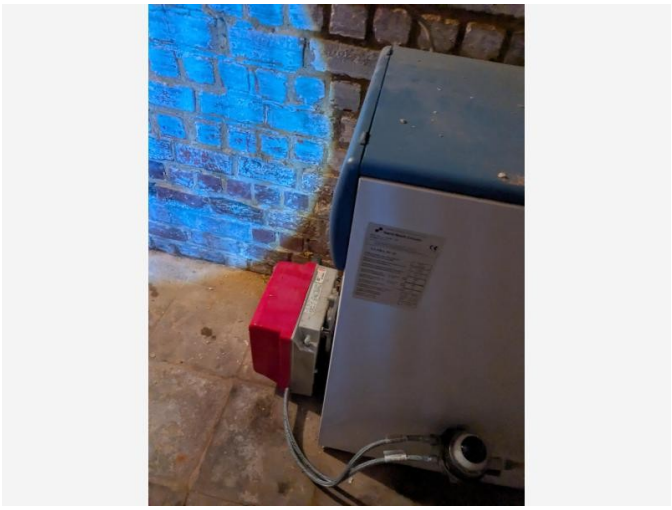
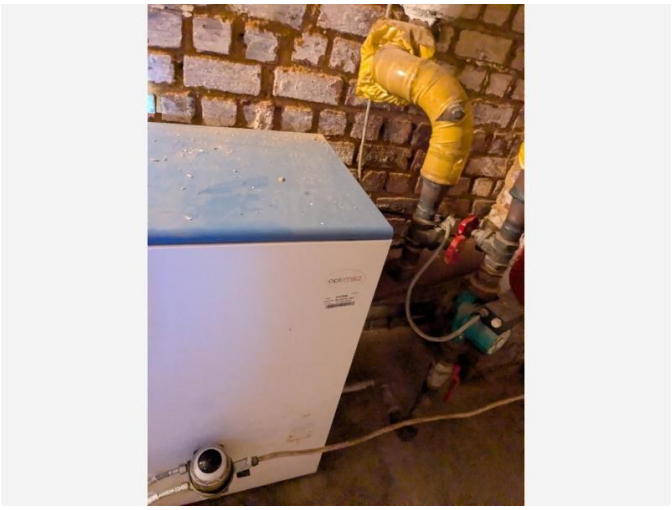
Beschrijving	Notitie	Terug te vinden op plannen
Fiche 18: CV Mazout-ketel 2008 (niet verdacht)	De CV-ketel (dichtingen, isolerend materiaal) is niet asbestverdacht.	Plan 1.1: kelderplan
