Asbestinventarisattest

Kleine Brugstraat 97, 1601 Sint-Pieters-Leeuw

Attestnummer : **20261104-000157.000**
Uitgegeven op : **04.11.2026**
Geldig tot : **04.11.2036**

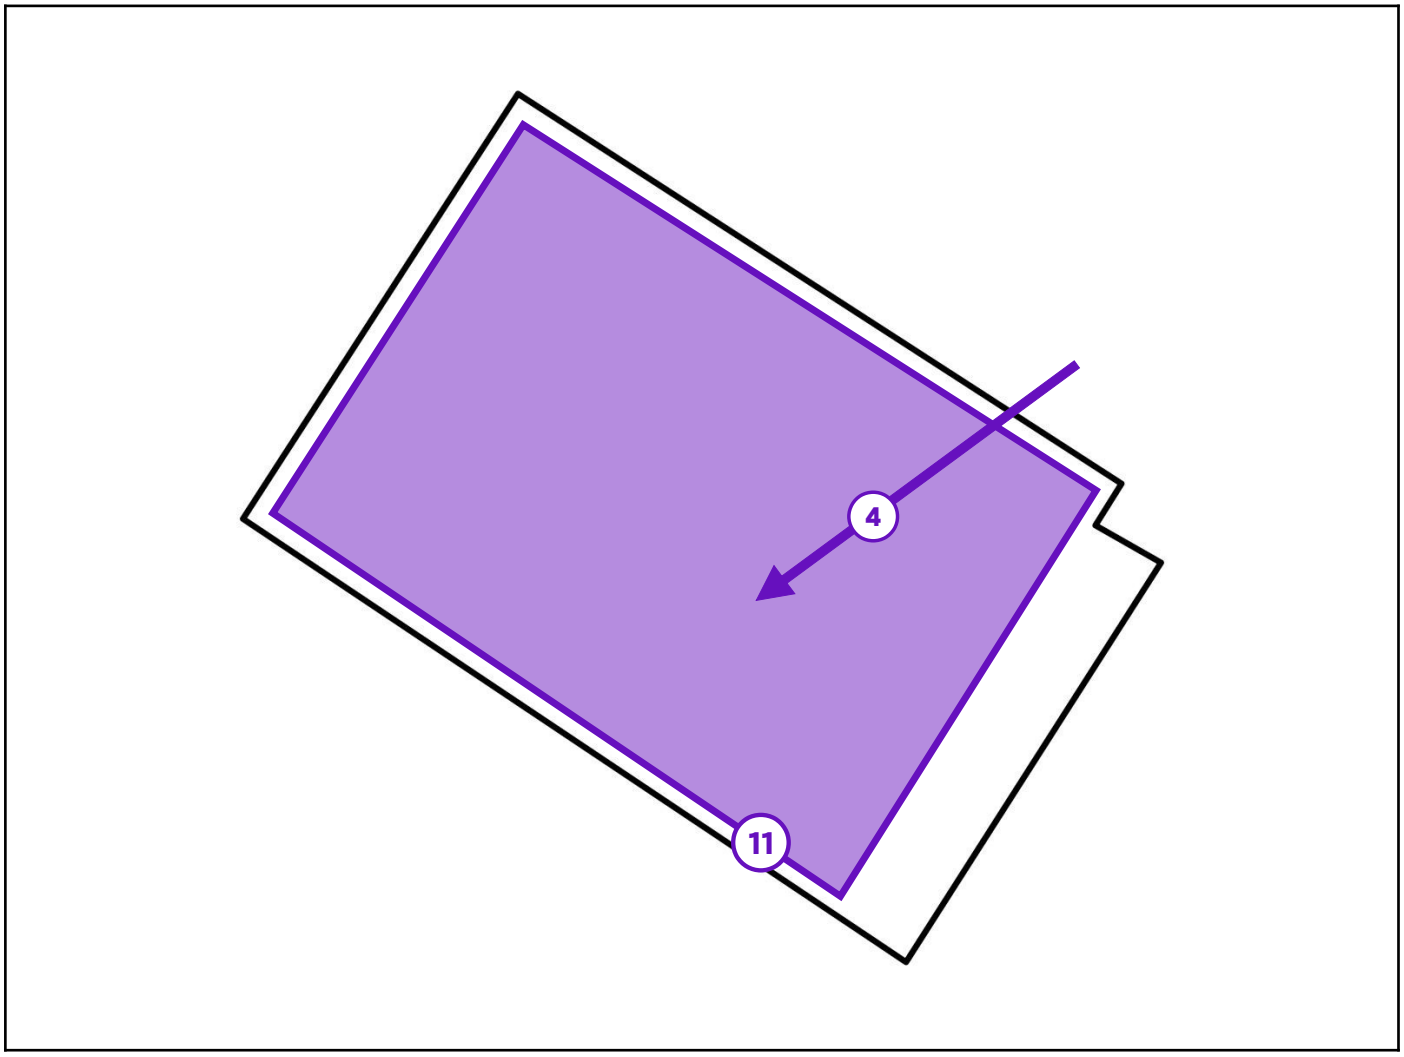
Plan 1.1: Plan buitenschil

Beschrijving	Type	Actie
4. Schouw	Beperking	-
11. Dakbedekking (niet verdacht)	Overige ruimte of materiaal	-

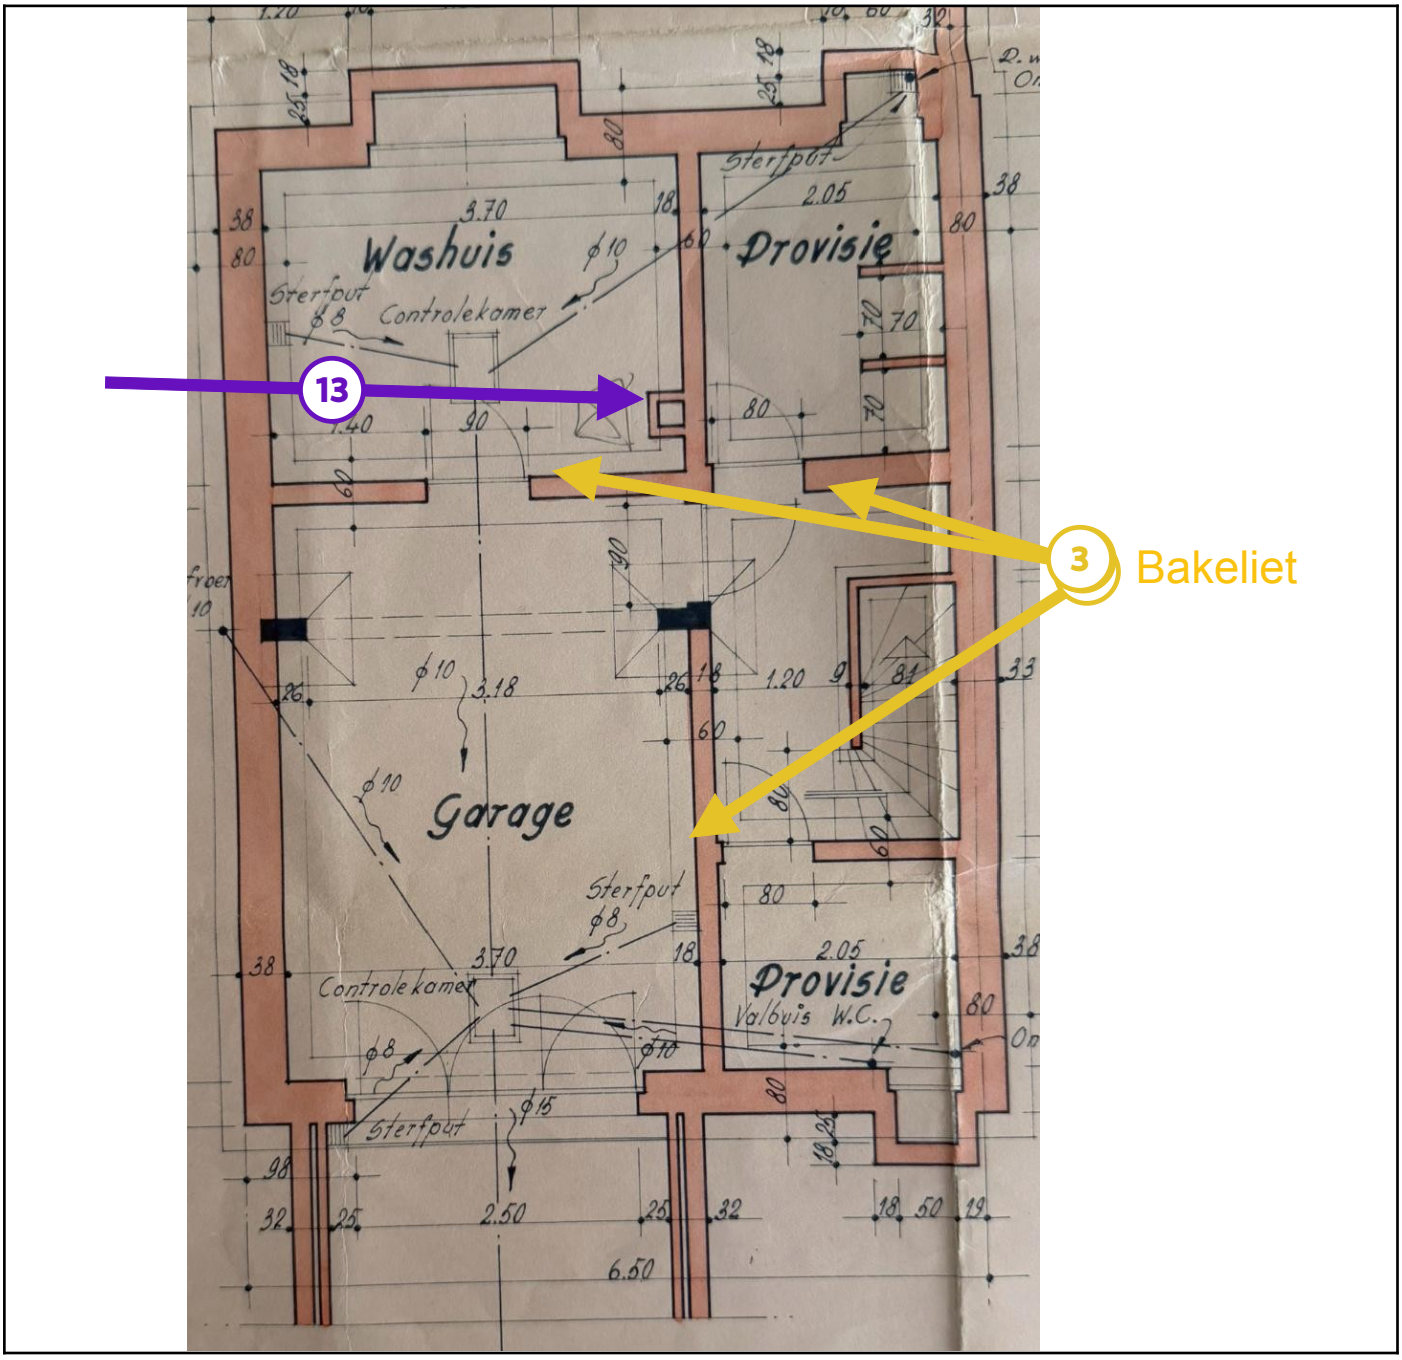
Plan 1.2: Plan kelder (1)

Beschrijving	Type	Actie
3. Bakeliet schakelaars/ stopcontacten	Asbestmateriaal	Zorgvuldig beheren
13. Cv-ketel (niet verdacht)	Overige ruimte of materiaal	-

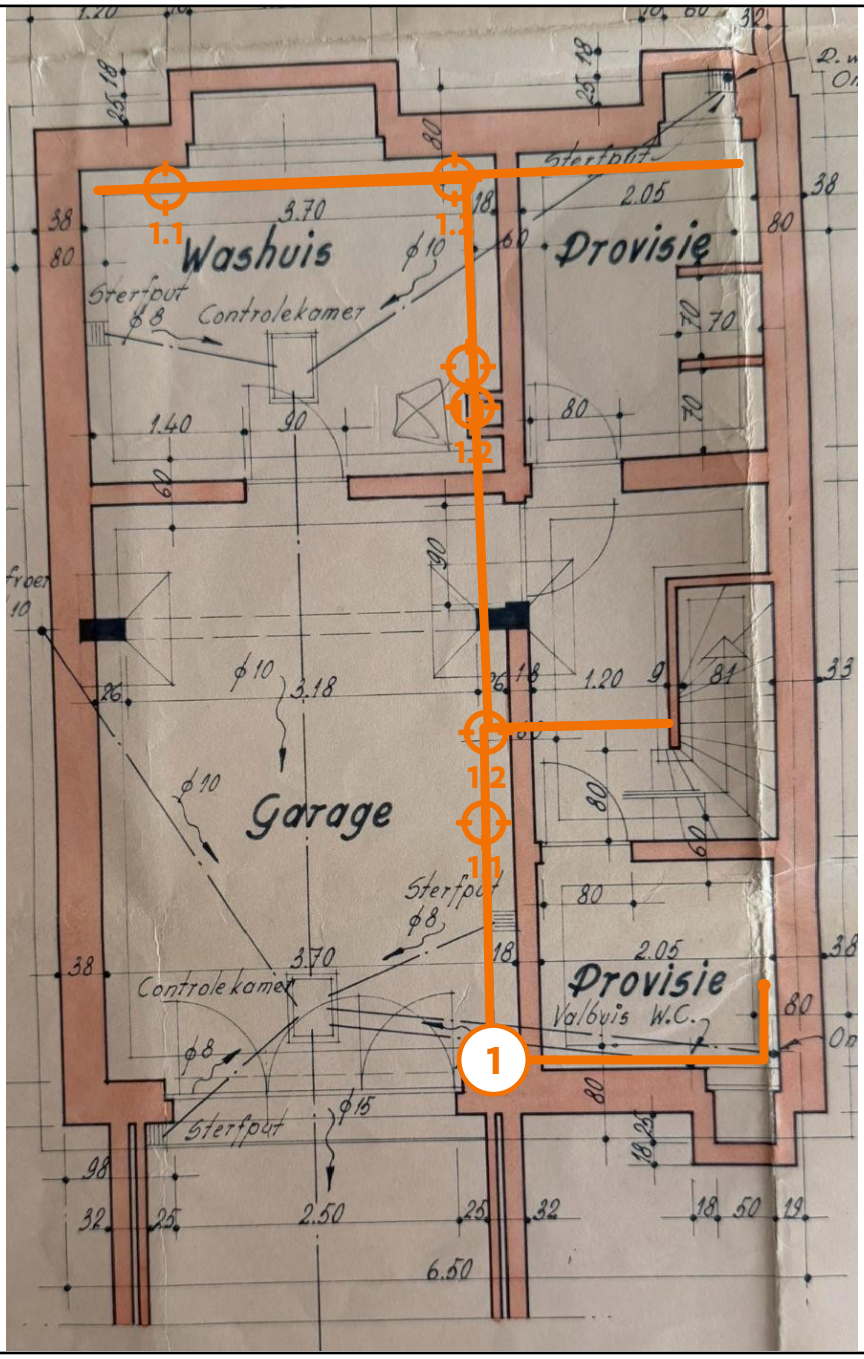
Plan 1.3: Plan kelder (2)

Beschrijving	Type	Actie
1. Leidingisolatie kelder	Asbestmateriaal	Verwijderen
1.1 Code: 07 - rechte stukken	Mengmonster	-
1.2 Code: 08 - bochten	Mengmonster	-

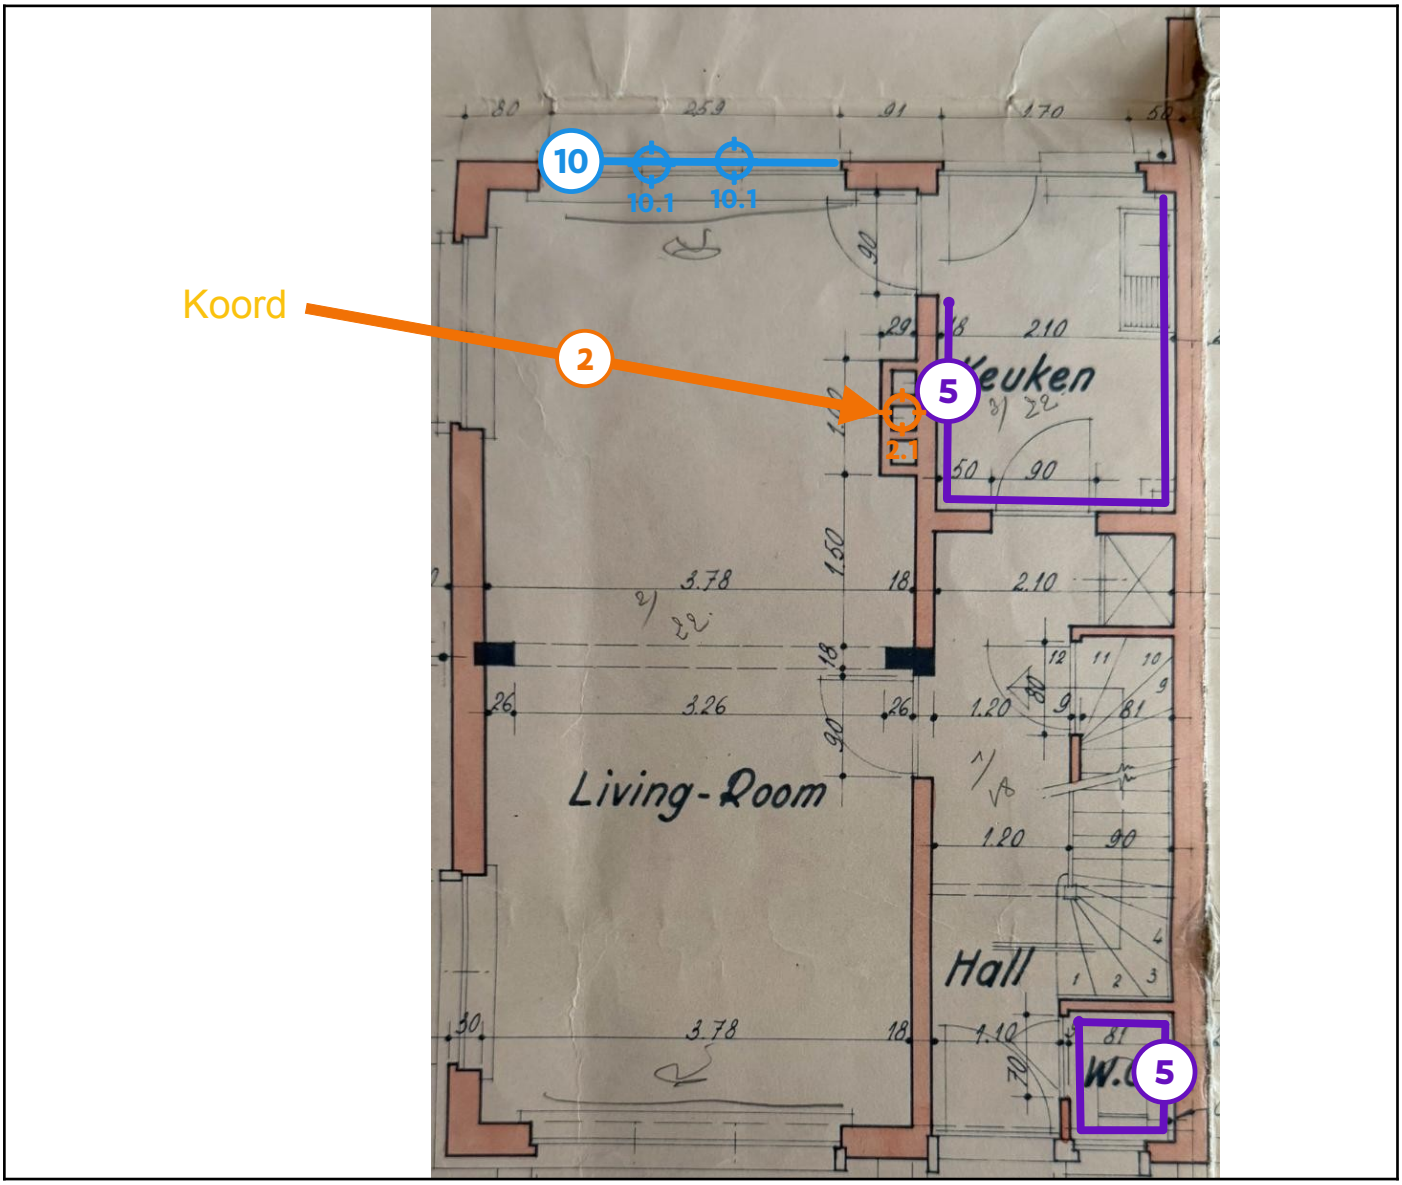
Plan 1.4: Plan gelijkvloers (1)

Beschrijving	Type	Actie
2. Afdichtingskoord kachel	Asbestmateriaal	Verwijderen
2.1 Code: 01	Puntmonster	-
5. Lijm achter faiancetegels	Advies	-
10. Mastiek raam achtergevel	Geen asbest	-
10.1 Code: 02	Mengmonster	-

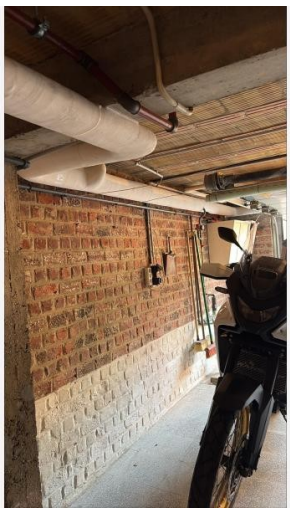
Fiche 1: Leidingisolatie kelder

Eindbeoordeling materiaalrisico	Verhoogd materiaalrisico en/of verhoogde kans op vezelvrijgave

Gebondenheid	Categorie 2: niet-hechtgebonden met matrix
Asbestsoort (vezeltype)	Amfibool aanwezig, uitgezonderd crocidoliet
Asbestconcentratie	Hoog (>= 50%)
Afschermingsgraad van het gehele materiaal	Geheel of deels vrij aan de binnenlucht, maar geen contact met binnenluchtstromen
Toestand van het materiaal	Licht beschadigd, licht verweerd. Intacte calciumsilicaatplaat of materiaal met categorie 3-gebondenheid

#	Type	Referentie	Resultaat
1.1	Mengmonster	07 - rechte stukken	Amosiet
1.2	Mengmonster	08 - bochten	Amosiet

- Verwijder dit asbestmateriaal zo snel mogelijk. Volg de toestand goed op.

- Hermetische zone (erkend asbestverwijderaar)
  erwijderingsvoorschriften volgens Codex over het welzijn op het werk Art. VI.3-61.

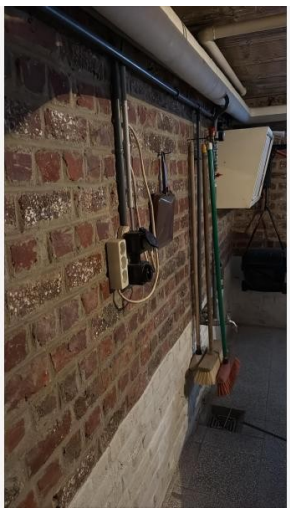
Fiche 3: Bakeliet schakelaars/ stopcontacten

Eindbeoordeling materiaalrisico	Laag materiaalrisico en/of verlaagde kans op vezelvrijgave

Gebondenheid	Categorie 1: hechtgebonden in oorsprong
Asbestsoort (vezeltype)	Crocidoliet aanwezig
Asbestconcentratie	Laag (< 50%)
Afschermingsgraad van het gehele materiaal	Geheel of deels vrij aan de binnenlucht, maar geen contact met binnenluchtstromen
Toestand van het materiaal	Onbeschadigd, niet verweerd

- Zorg voor een veilig beheer. Vermijd het beschadigen van het asbestmateriaal. Controleer de toestand jaarlijks op wijzigingen.
- Voer bijkomende staalname(s) uit.

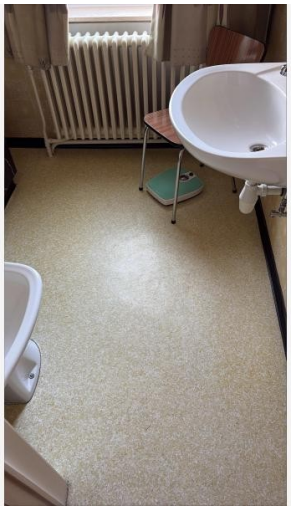
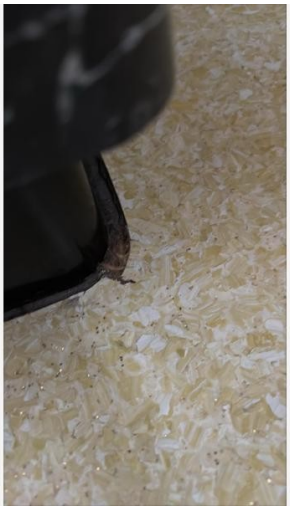
Fiche 8: Vinylvloer badkamer

Geen asbest

#	Type	Referentie	Resultaat
8.1	Puntmonster	03	Geen asbest

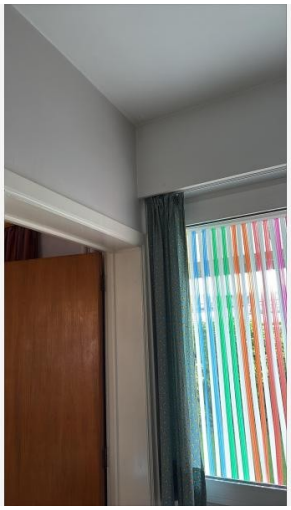
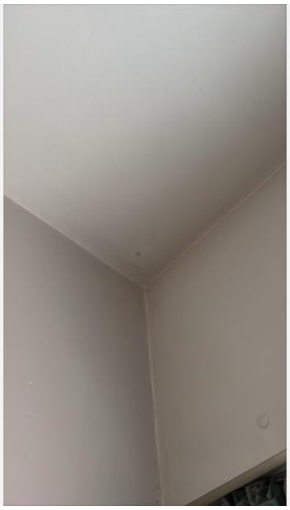
Fiche 9: Pleisterwerk plafond

Geen asbest

#	Type	Referentie	Resultaat
9.1	Mengmonster	06	Geen asbest

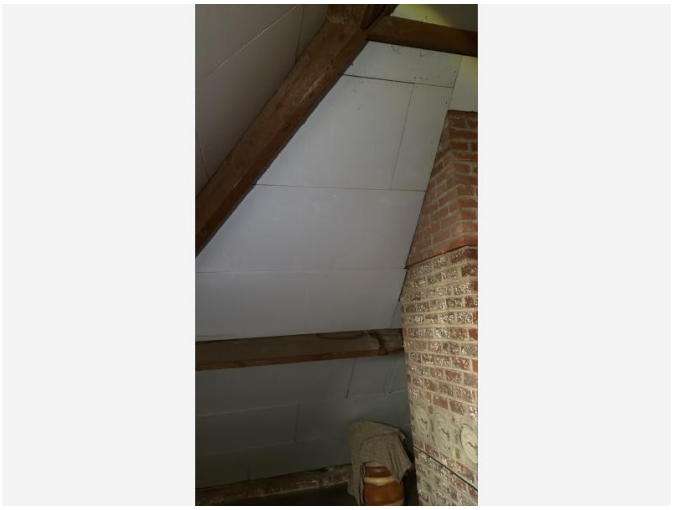
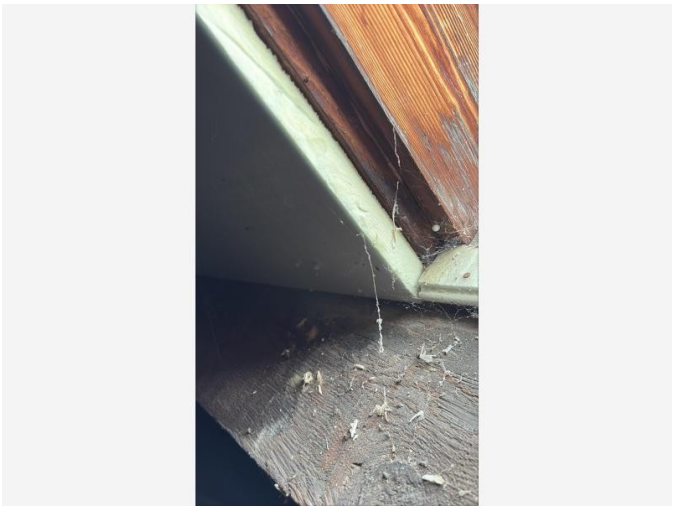
Beschrijving	Notitie	Terug te vinden op plannen
Fiche 14: Onderdak (niet waarneembaar)	Het onderdak is niet waarneembaar. Bij werken, controleer een mogelijk verdacht onderdak op aanwezigheid van asbest.	Plan 1.10: Plan zolder
