Asbestinventarisattest

Koning Albertstraat 217, 1760 Roosdaal

Attestnummer : **20261102-000564.000**
Uitgegeven op : **02.11.2026**
Geldig tot : **02.11.2036**

Niet-asbestveilig

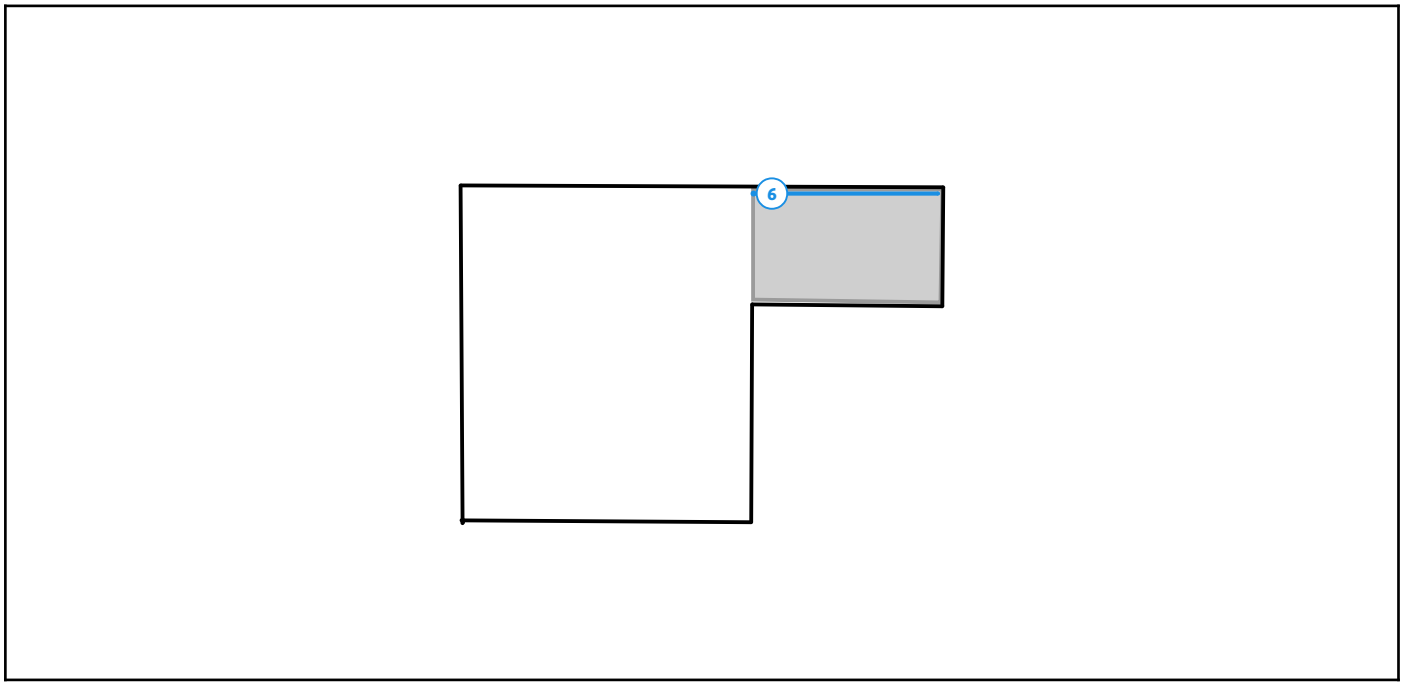
Plan 1.1: woning - kelder

Beschrijving	Type	Actie
6. Pleisterwerk muren	Geen asbest	-

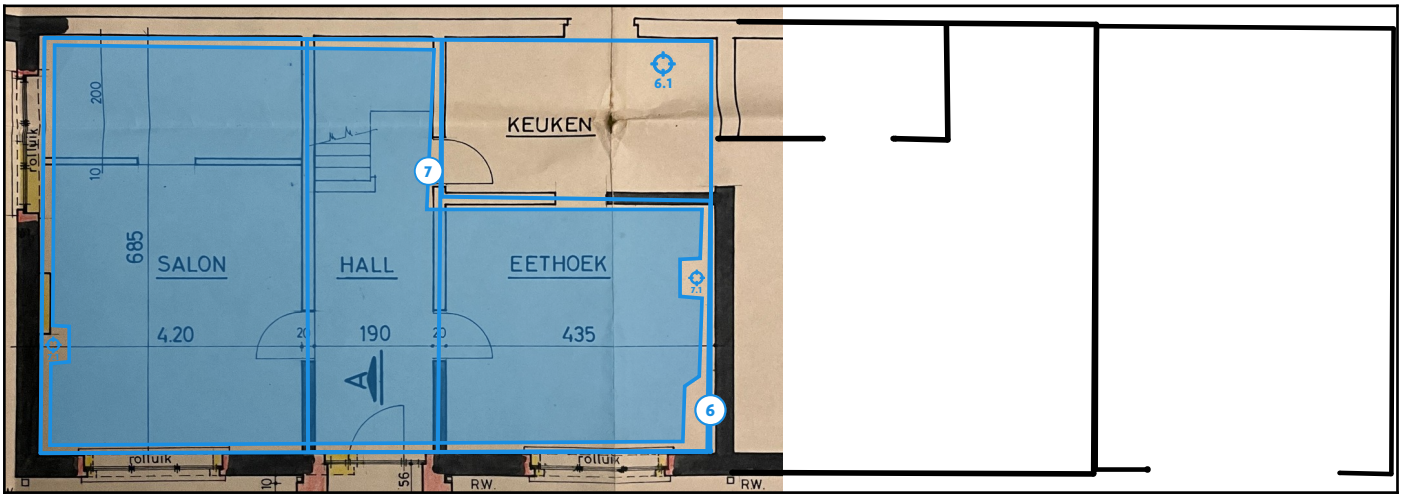
Plan 1.2: woning - gelijkvloers

Beschrijving	Type	Actie
6. Pleisterwerk muren	Geen asbest	-
6.1 Code: PLM	Mengmonster	-
7. Pleisterwerk plafonds	Geen asbest	-
7.1 Code: PLPL	Mengmonster	-

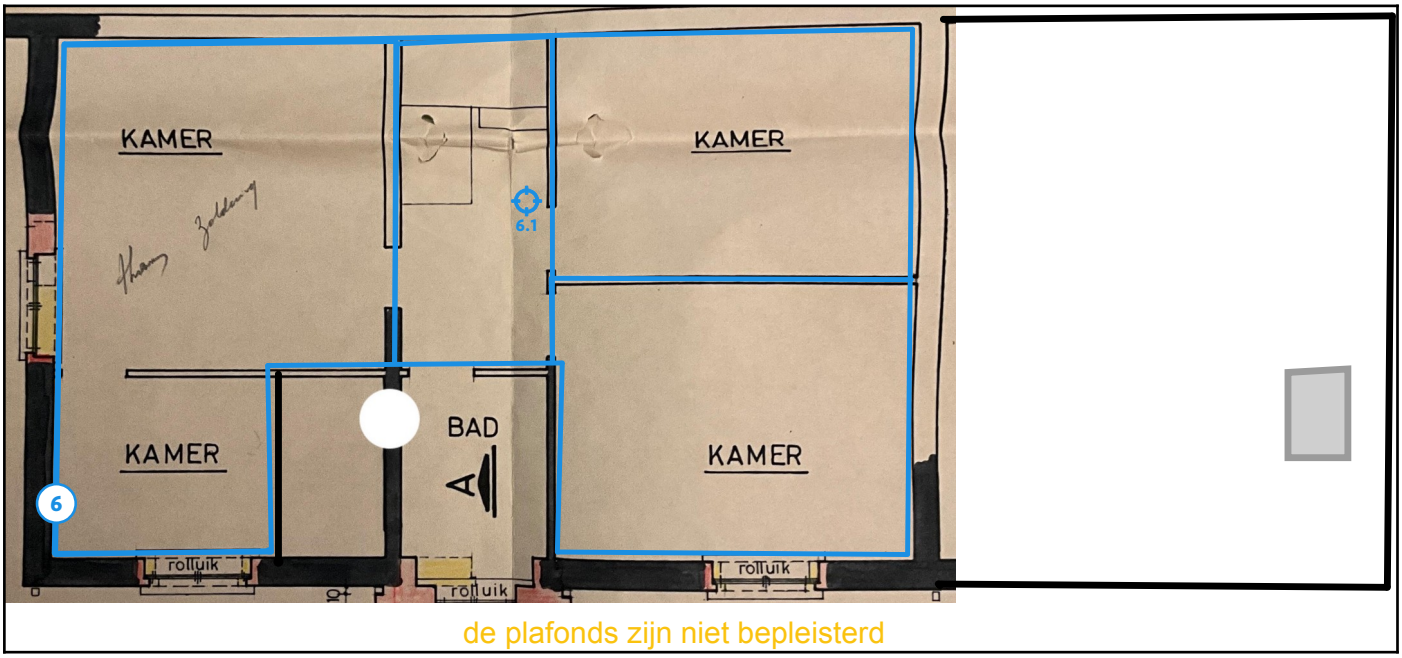
Plan 1.3: woning - 1ste verdiep

de plafonds zijn niet bepleisterd

Beschrijving	Type	Actie
6. Pleisterwerk muren	Geen asbest	-
6.1 Code: PLM	Mengmonster	-
7. Pleisterwerk plafonds	Geen asbest	-

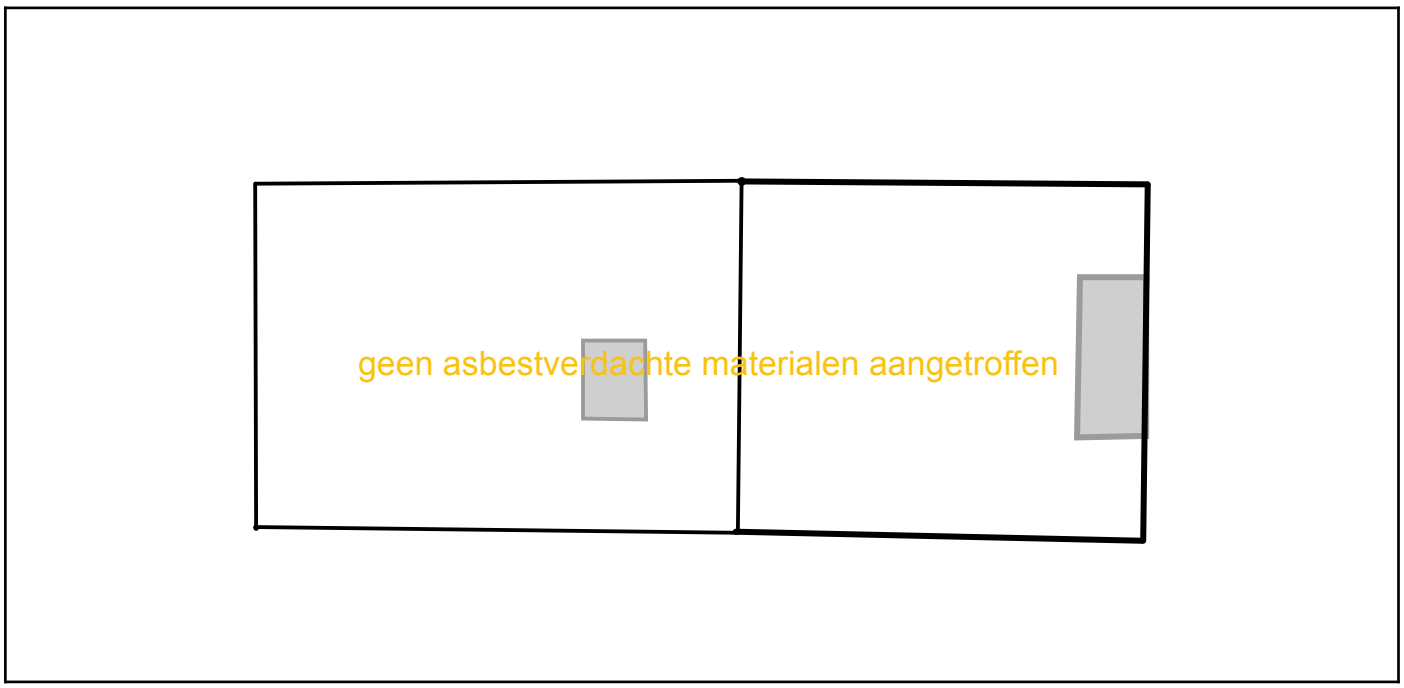
Plan 1.4: woning - zolder

Beschrijving	Type	Actie
4. zolders	Advies	-

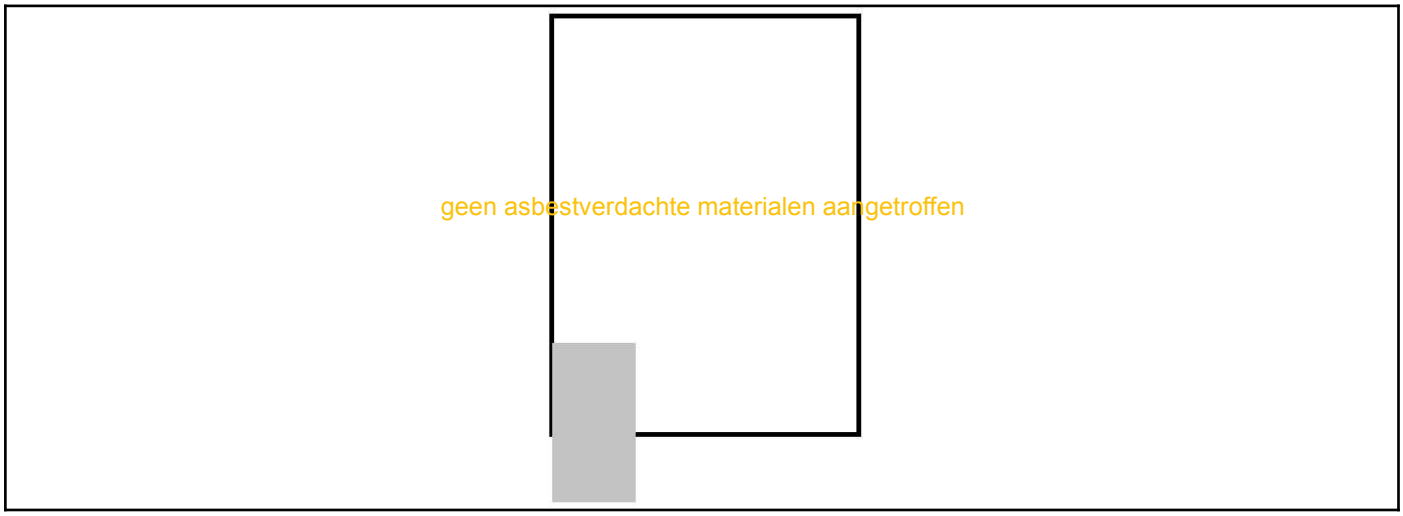
Plan 1.5: schuur - kelder

Beschrijving	Type	Actie
2. schuur	Advies	-

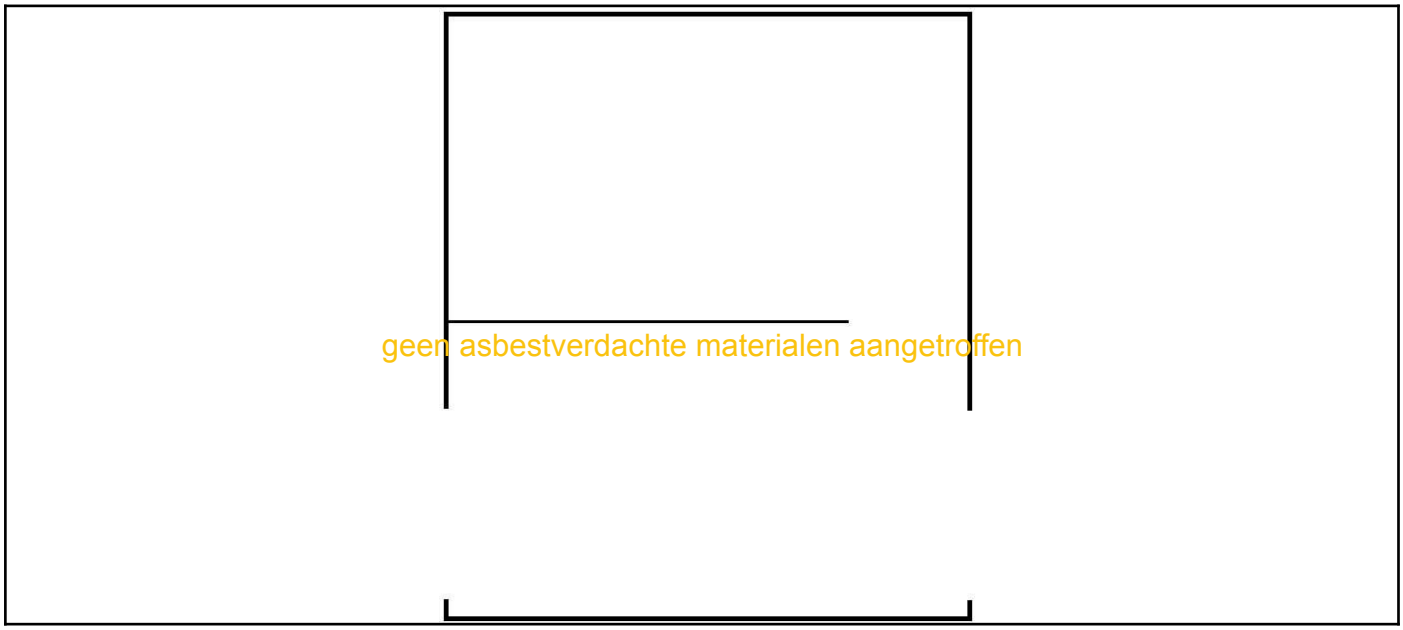
Plan 1.6: schuur - gelijkvloers

Beschrijving	Type	Actie
2. schuur	Advies	-

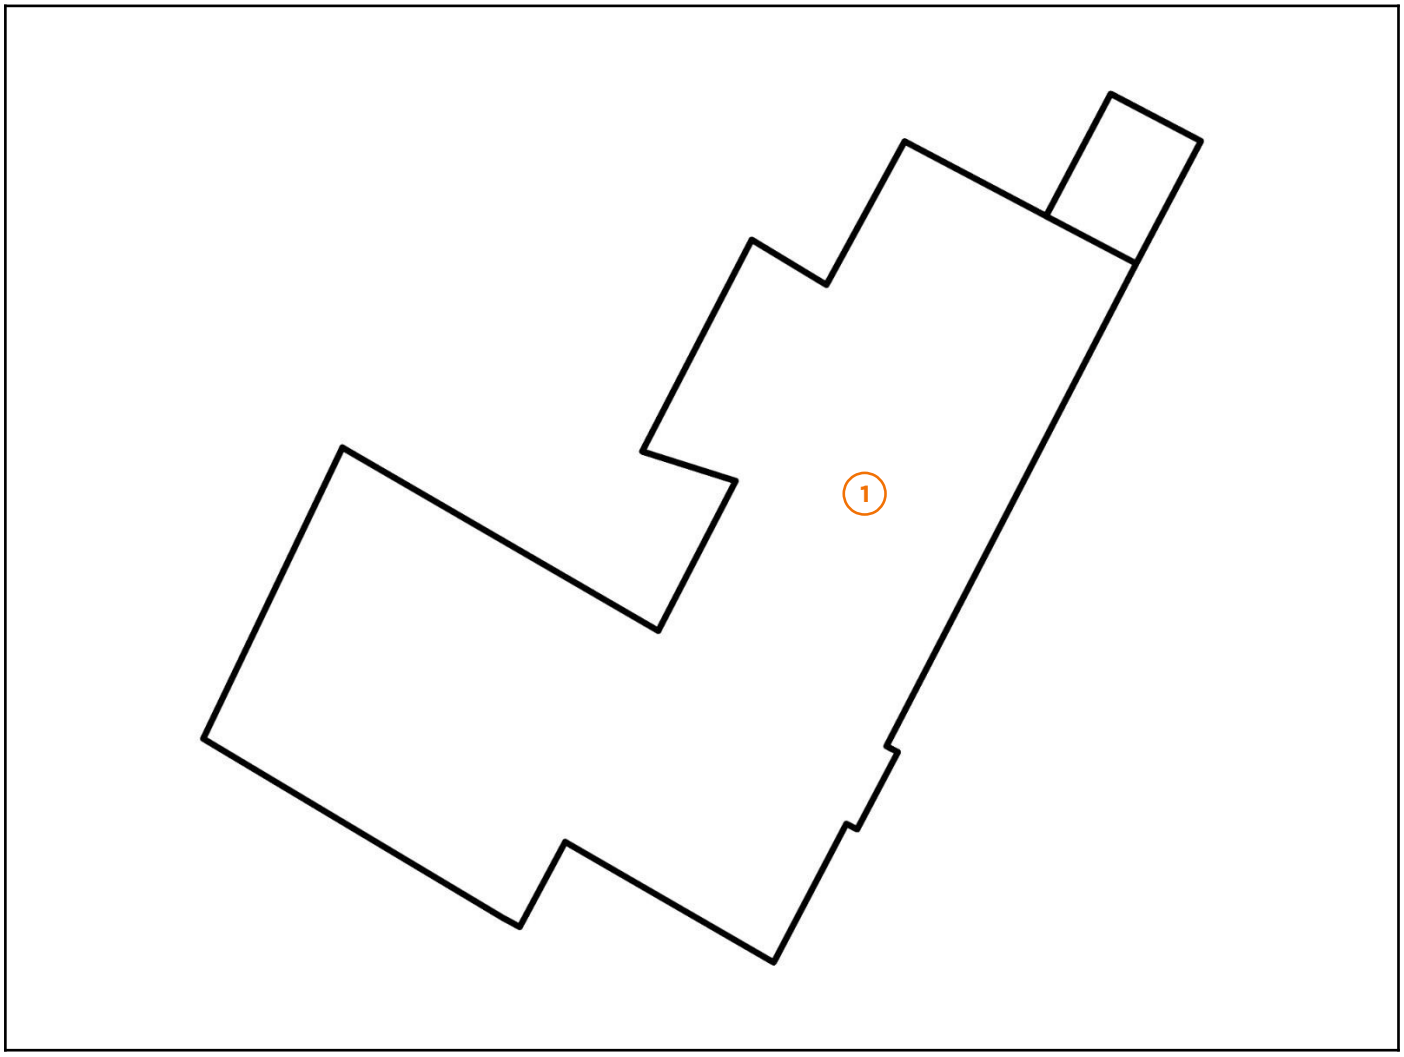
Plan 1.7: bovenaanzicht

Beschrijving	Type	Actie
1. Schouwbuis	Asbestmateriaal	Verwijderen

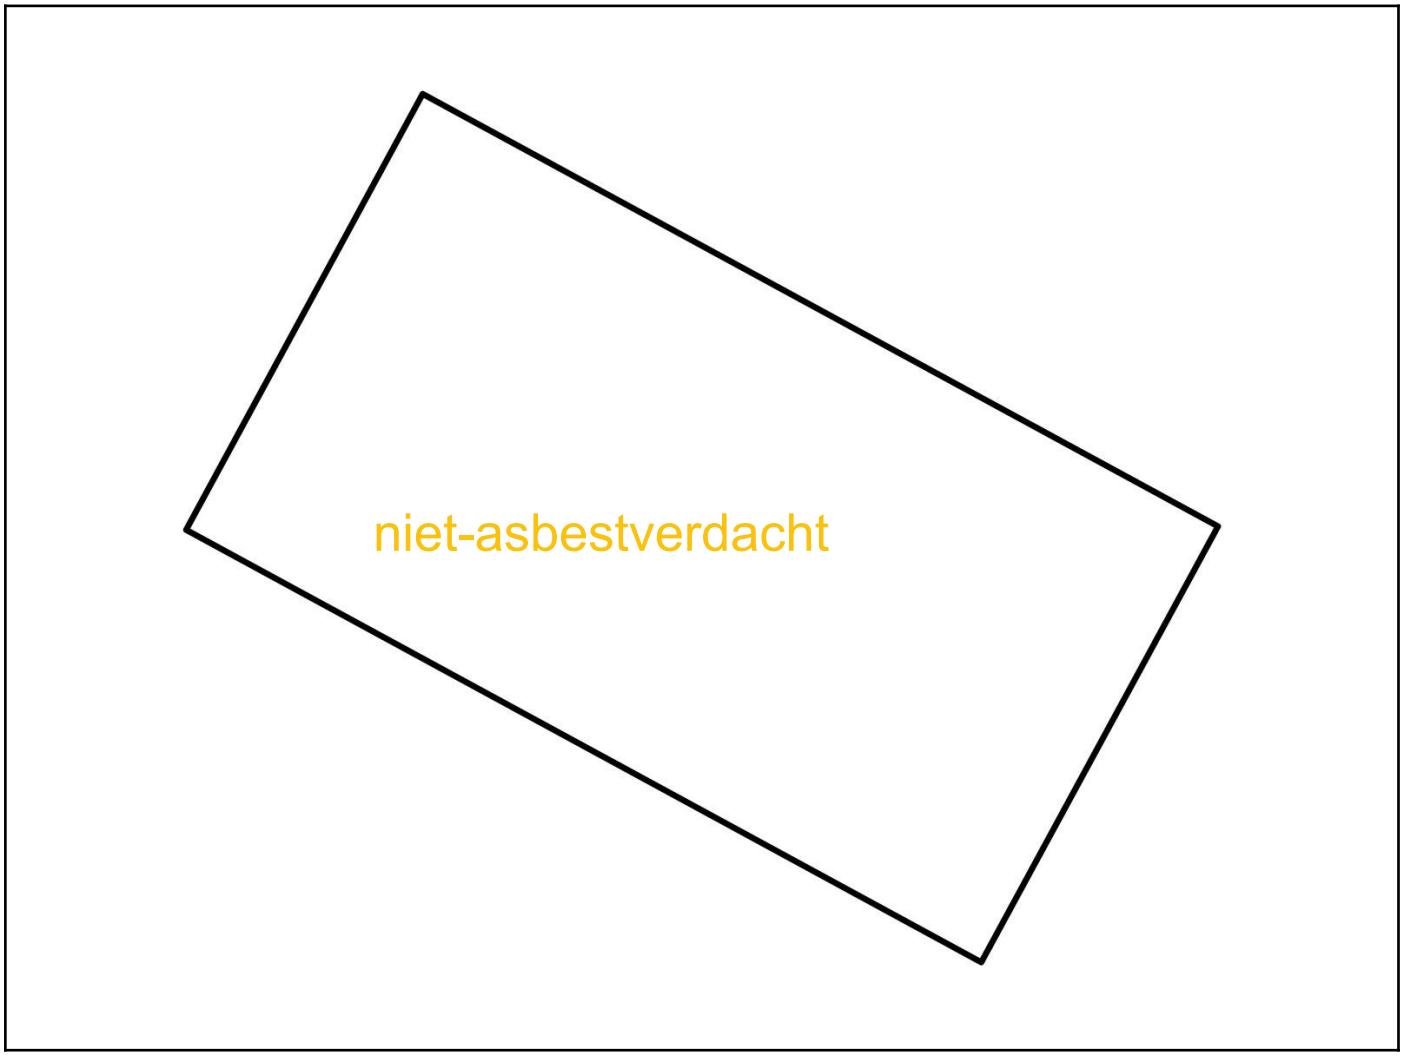
Plan 2.1: algemeen plan

Beschrijving	Type	Actie
3. serre	Advies	-

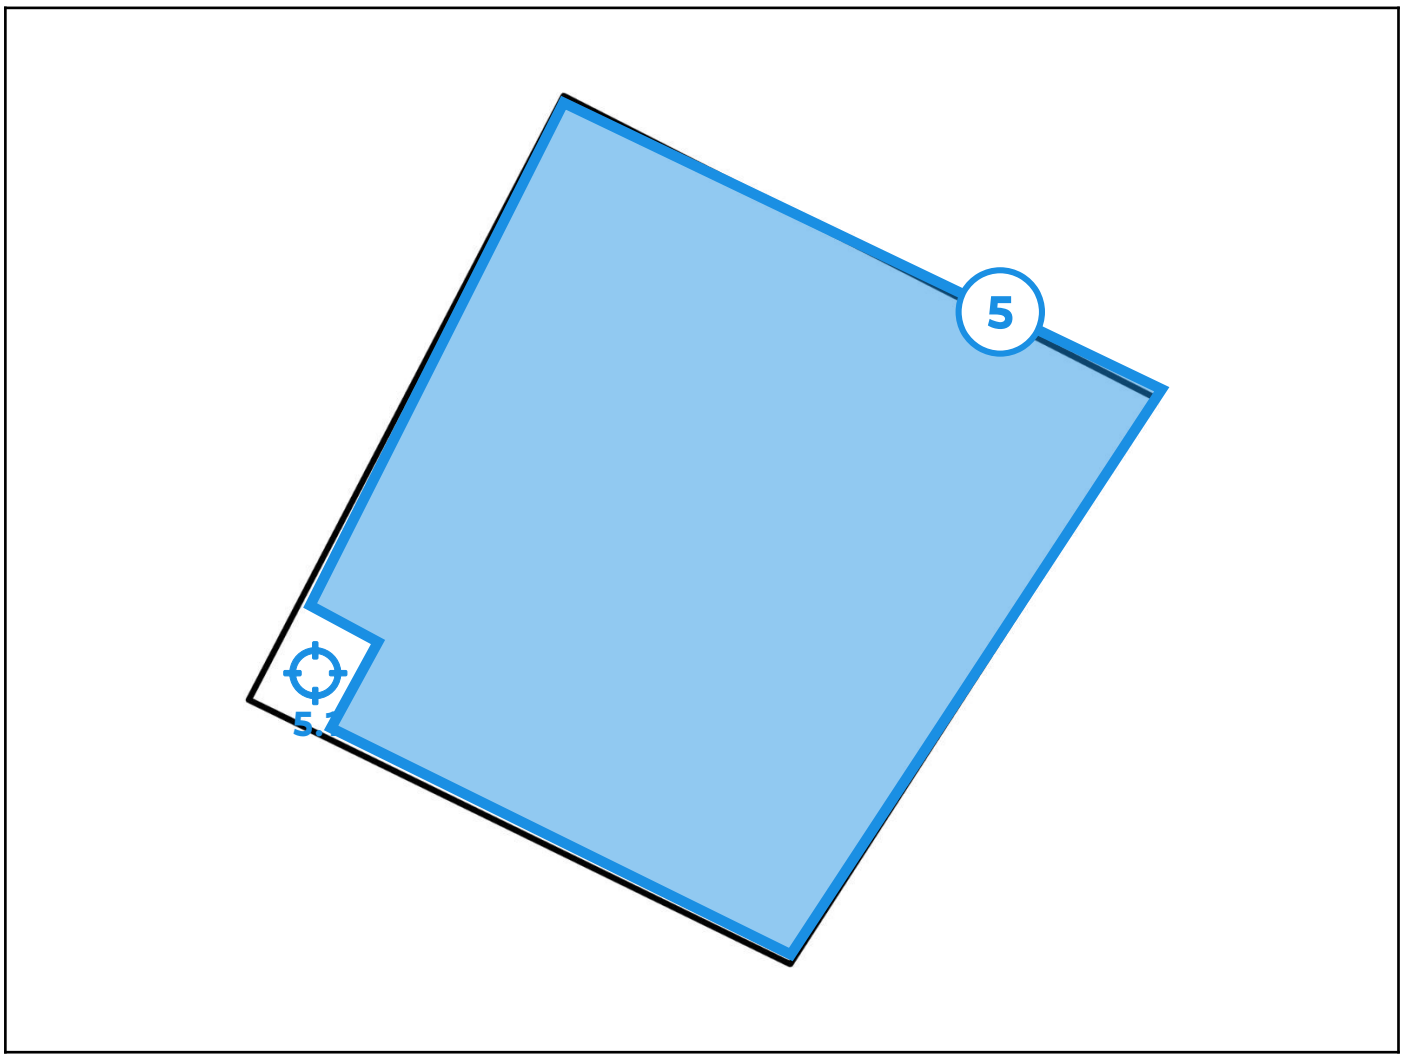
Plan 3.1: bovenaanzicht

Beschrijving	Type	Actie
5. Shingles dak tuinhuis	Geen asbest	-
5.1 Code: SHINGLE	Puntmonster	-

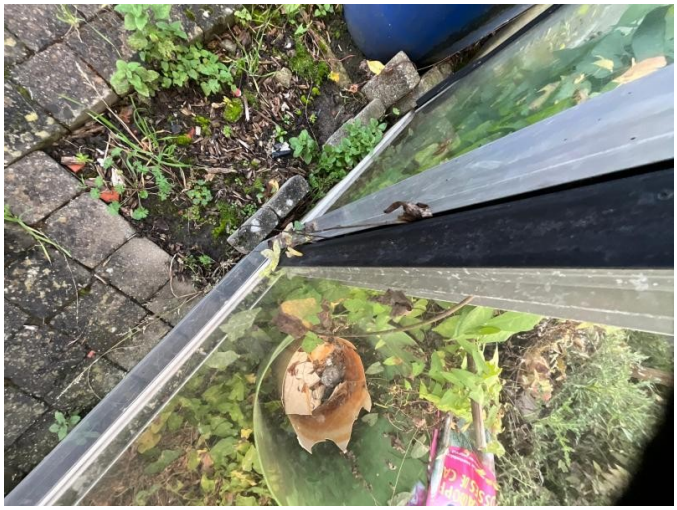
Fiche 3: serre

De serre is niet-asbestverdacht.

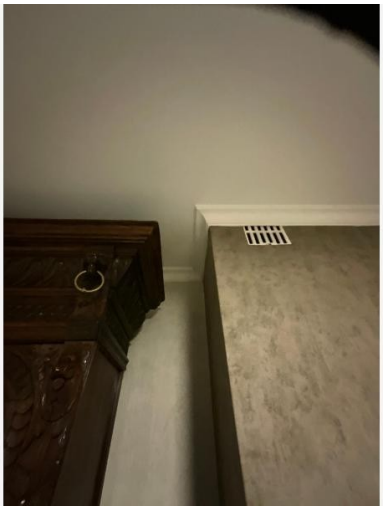
Fiche 7: Pleisterwerk plafonds

Geen asbest

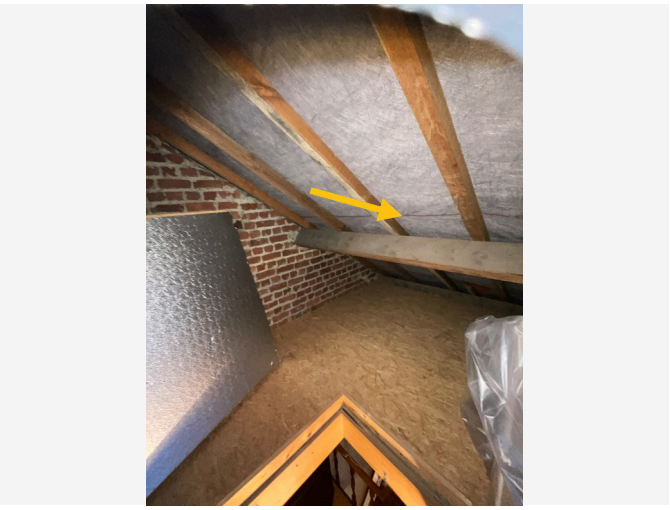
Beschrijving	Notitie	Terug te vinden op plannen
Fiche 10: liftinfrastructuur	-	-
Fiche 11: Onderdak	-	-
Fiche 12: leidingisolatie	-	-
