Asbestinventarisattest

Schapenstraat 238, 1750 Lennik

Attestnummer : **20261031-000140.000**
Uitgegeven op : **31.10.2026**
Geldig tot : **31.10.2036**

Niet-asbestveilig

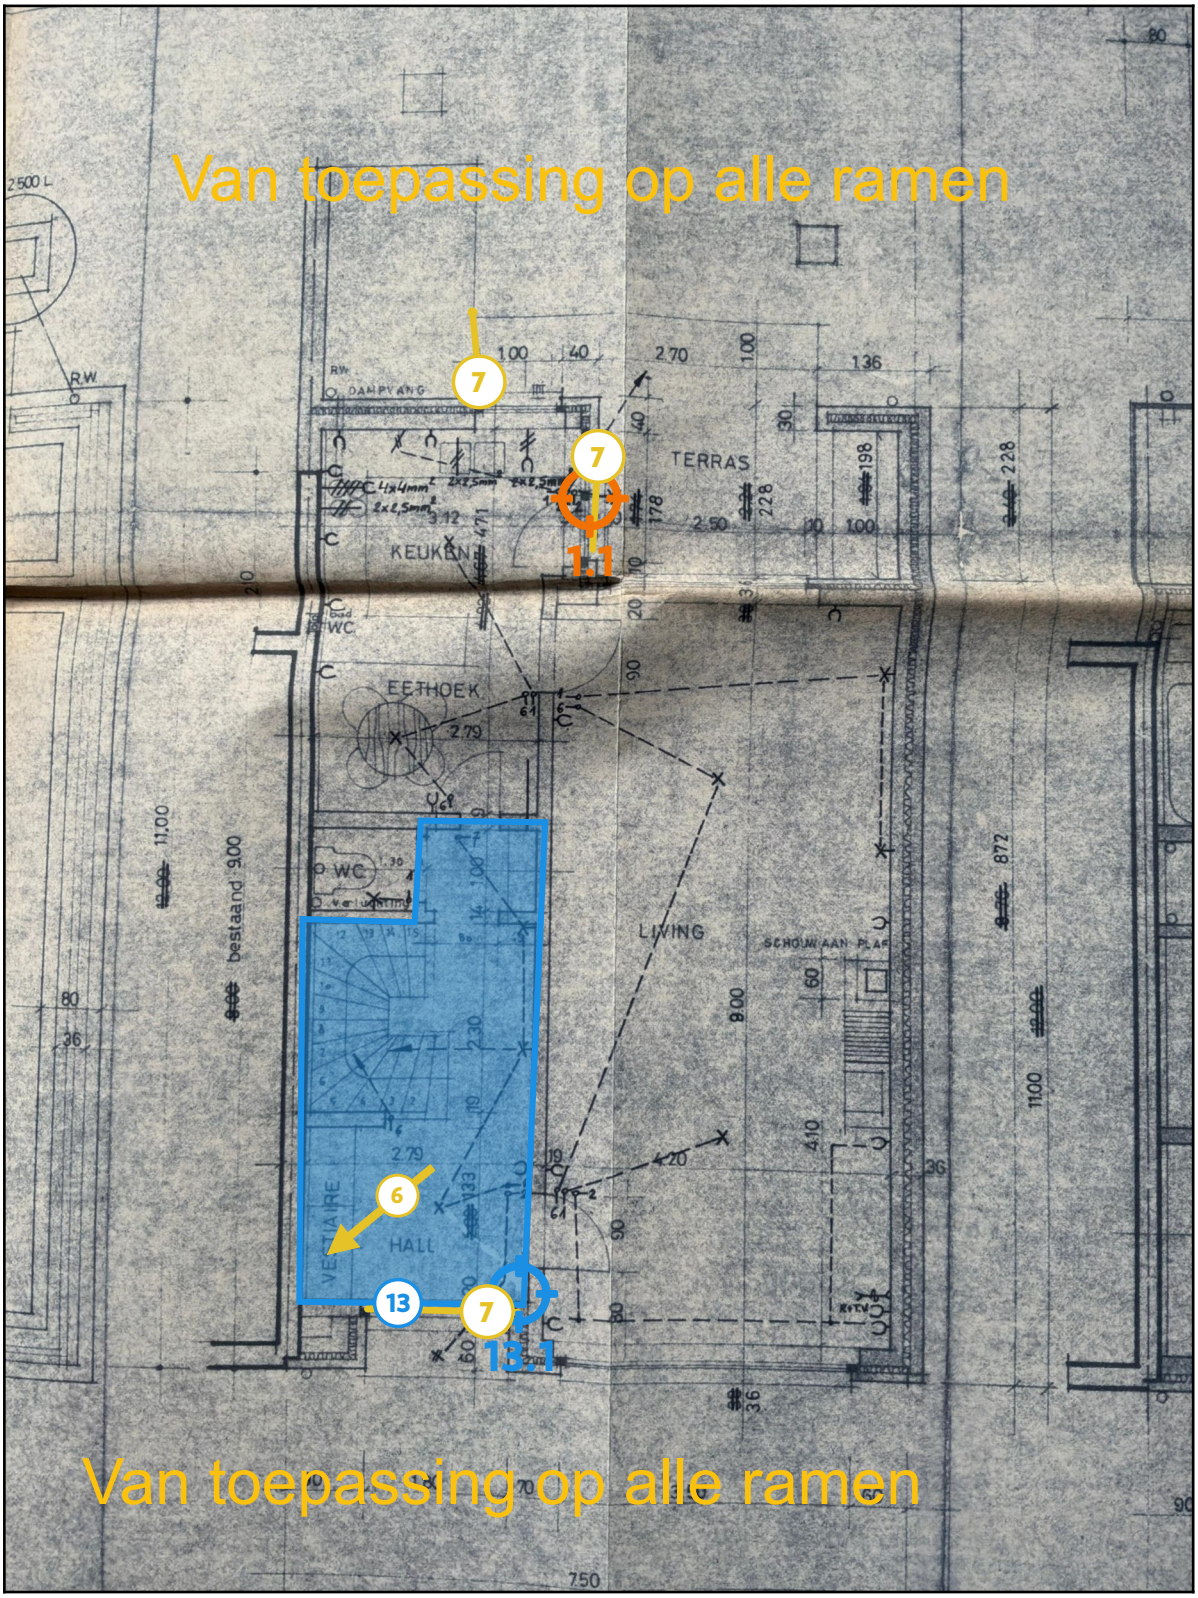
Plan 1.1: Gelijkvloers

1. Mastiek Ramen	Asbestmateriaal	Verwijderen
1.1 Code: A3	Puntmonster	-
4. Mastiek tussen kader en gevel	Asbestmateriaal	Verwijderen
6. Bakeliet schakelkast	Asbestmateriaal	Zorgvuldig beheren
7. Glasal deurpaneel	Asbestmateriaal	Zorgvuldig beheren
13. Pleisterwerk plafonds	Geen asbest	-
13.1 Code: A1	Mengmonster	-

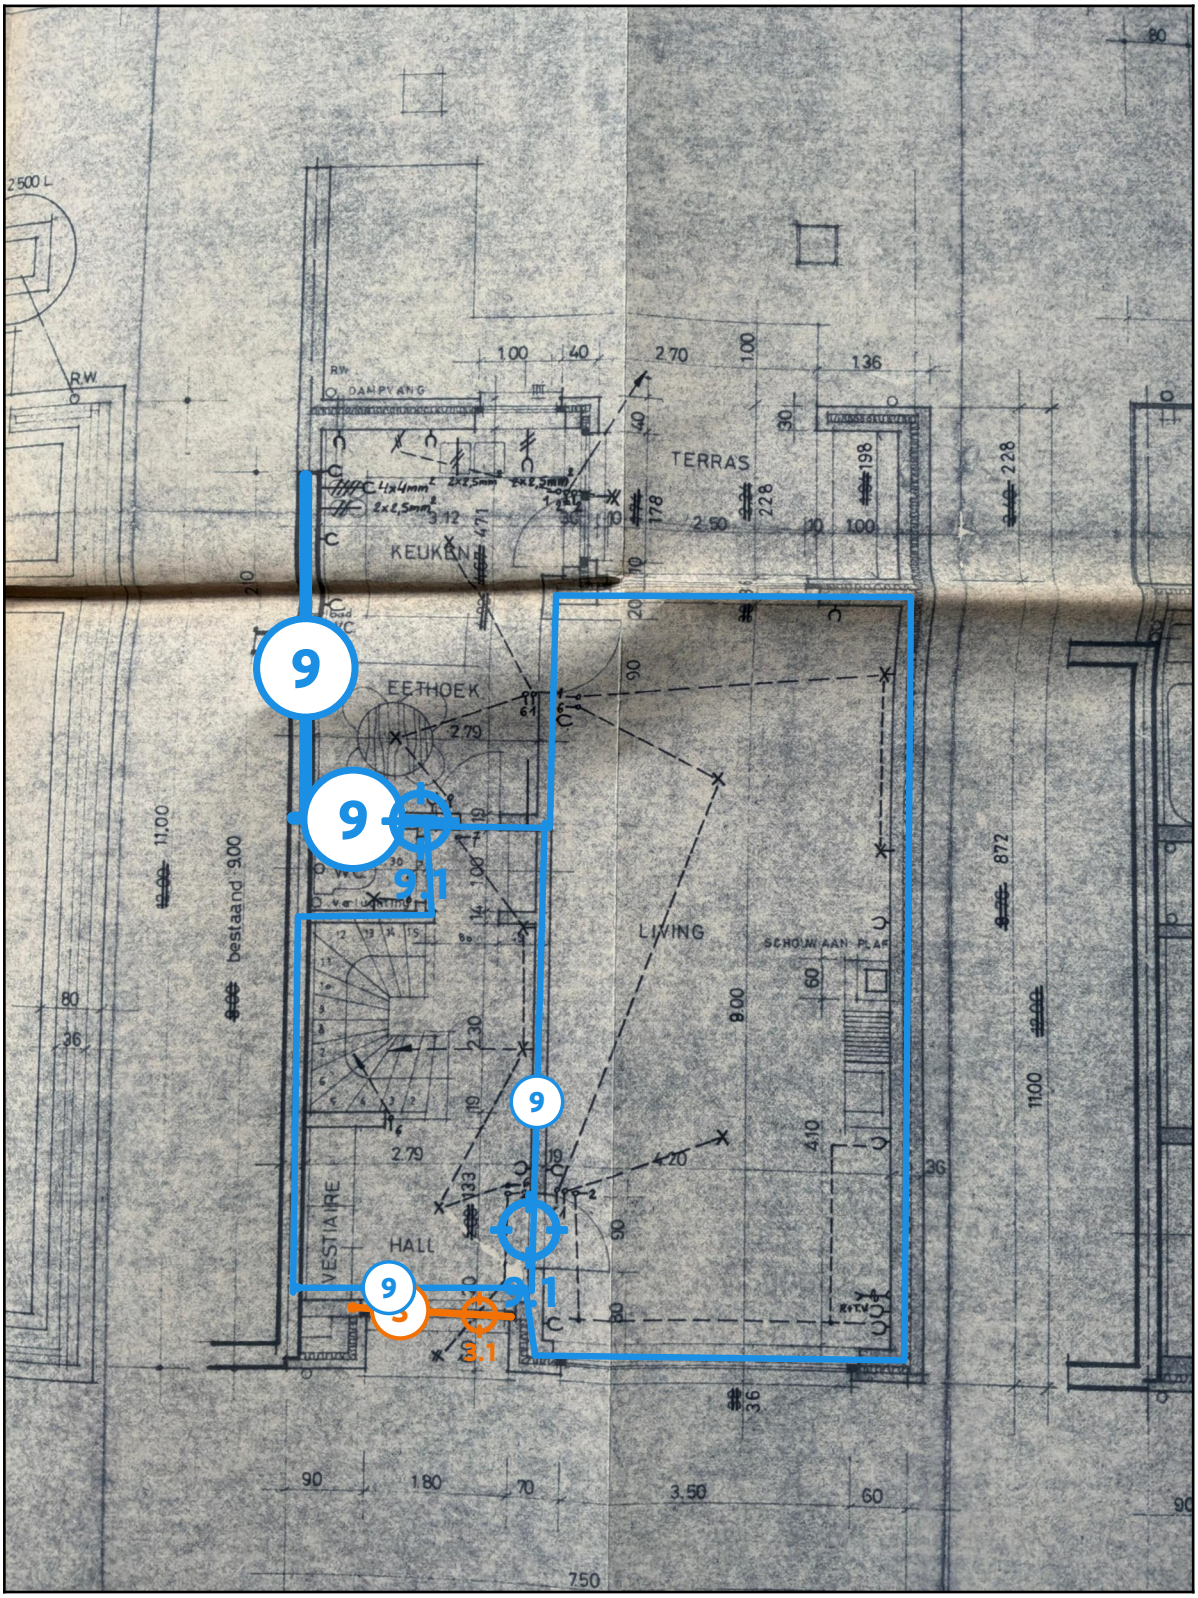
Plan 1.2: Gelijkvloers kopie

3. Mastiek Voordeur	Asbestmateriaal	Verwijderen
3.1 Code: A7	Puntmonster	-
9. Pleisterwerk wanden	Geen asbest	-
9.1 Code: A2	Mengmonster	-

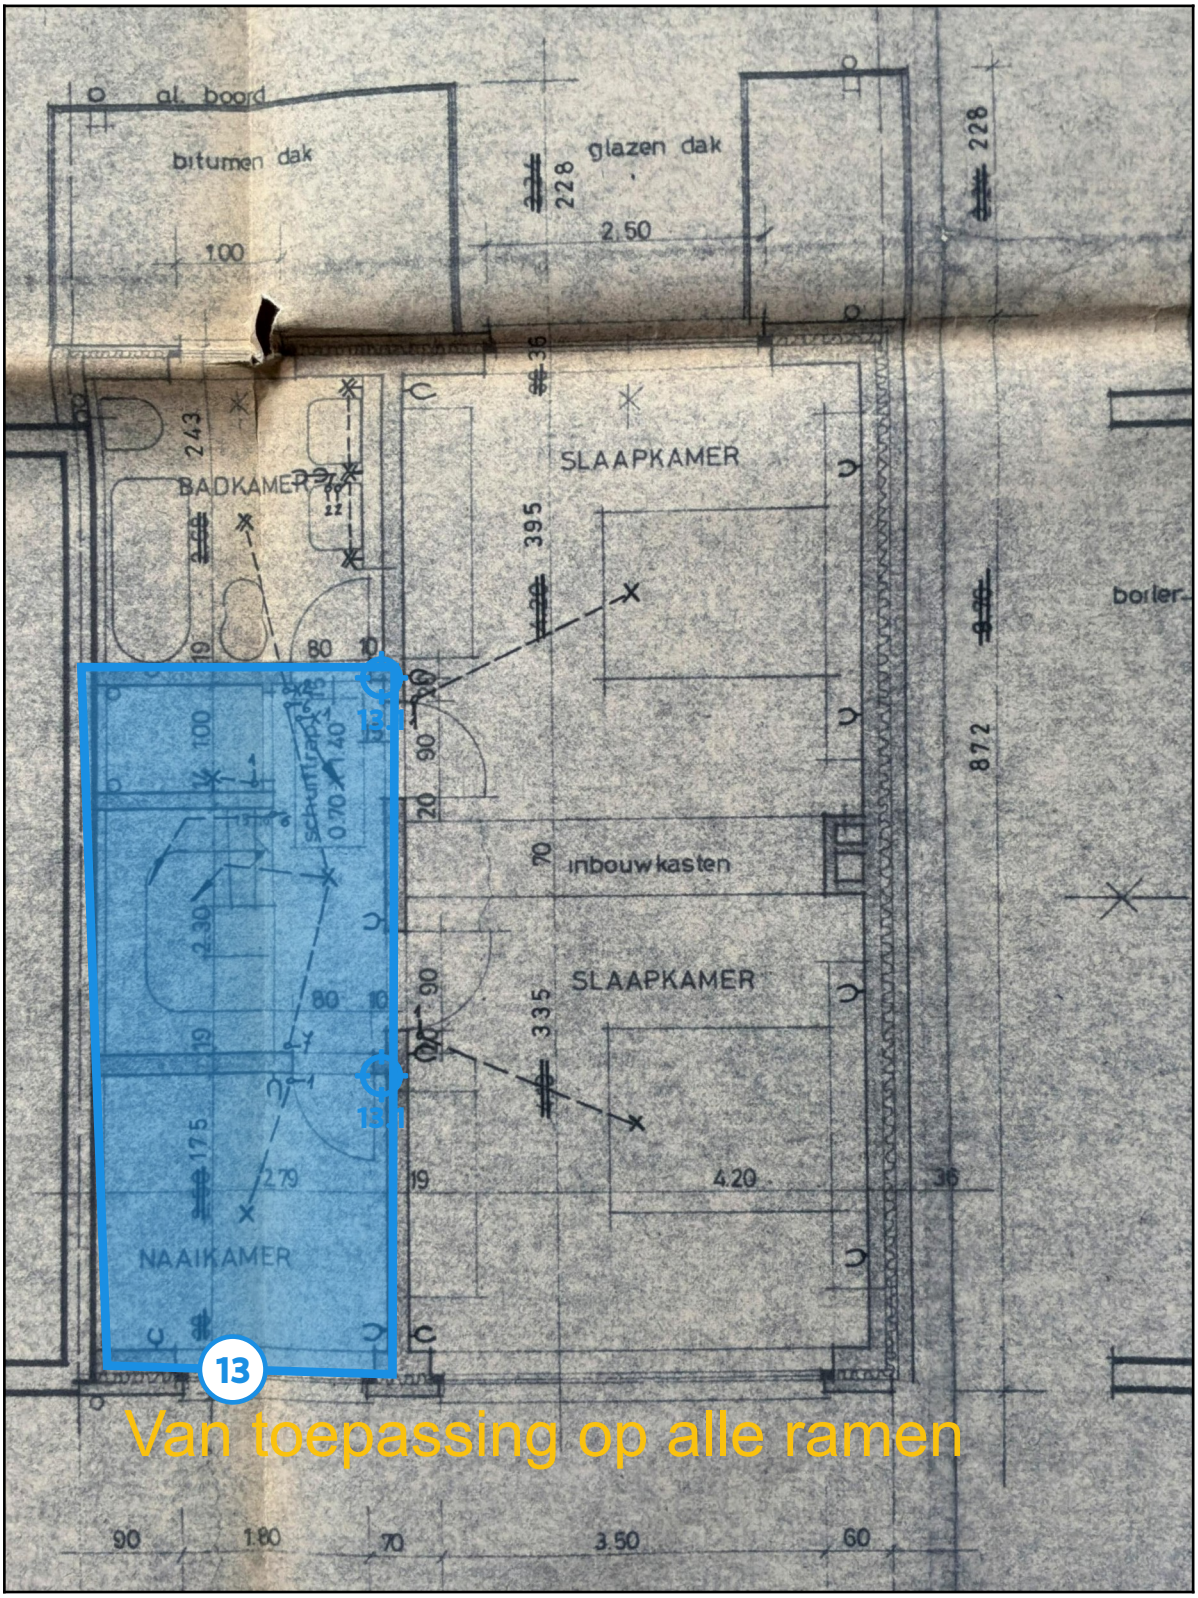
Plan 1.3: Verdieping 1

1. Mastiek Ramen	Asbestmateriaal	Verwijderen
13. Pleisterwerk plafonds	Geen asbest	-
13.1 Code: A1	Mengmonster	-

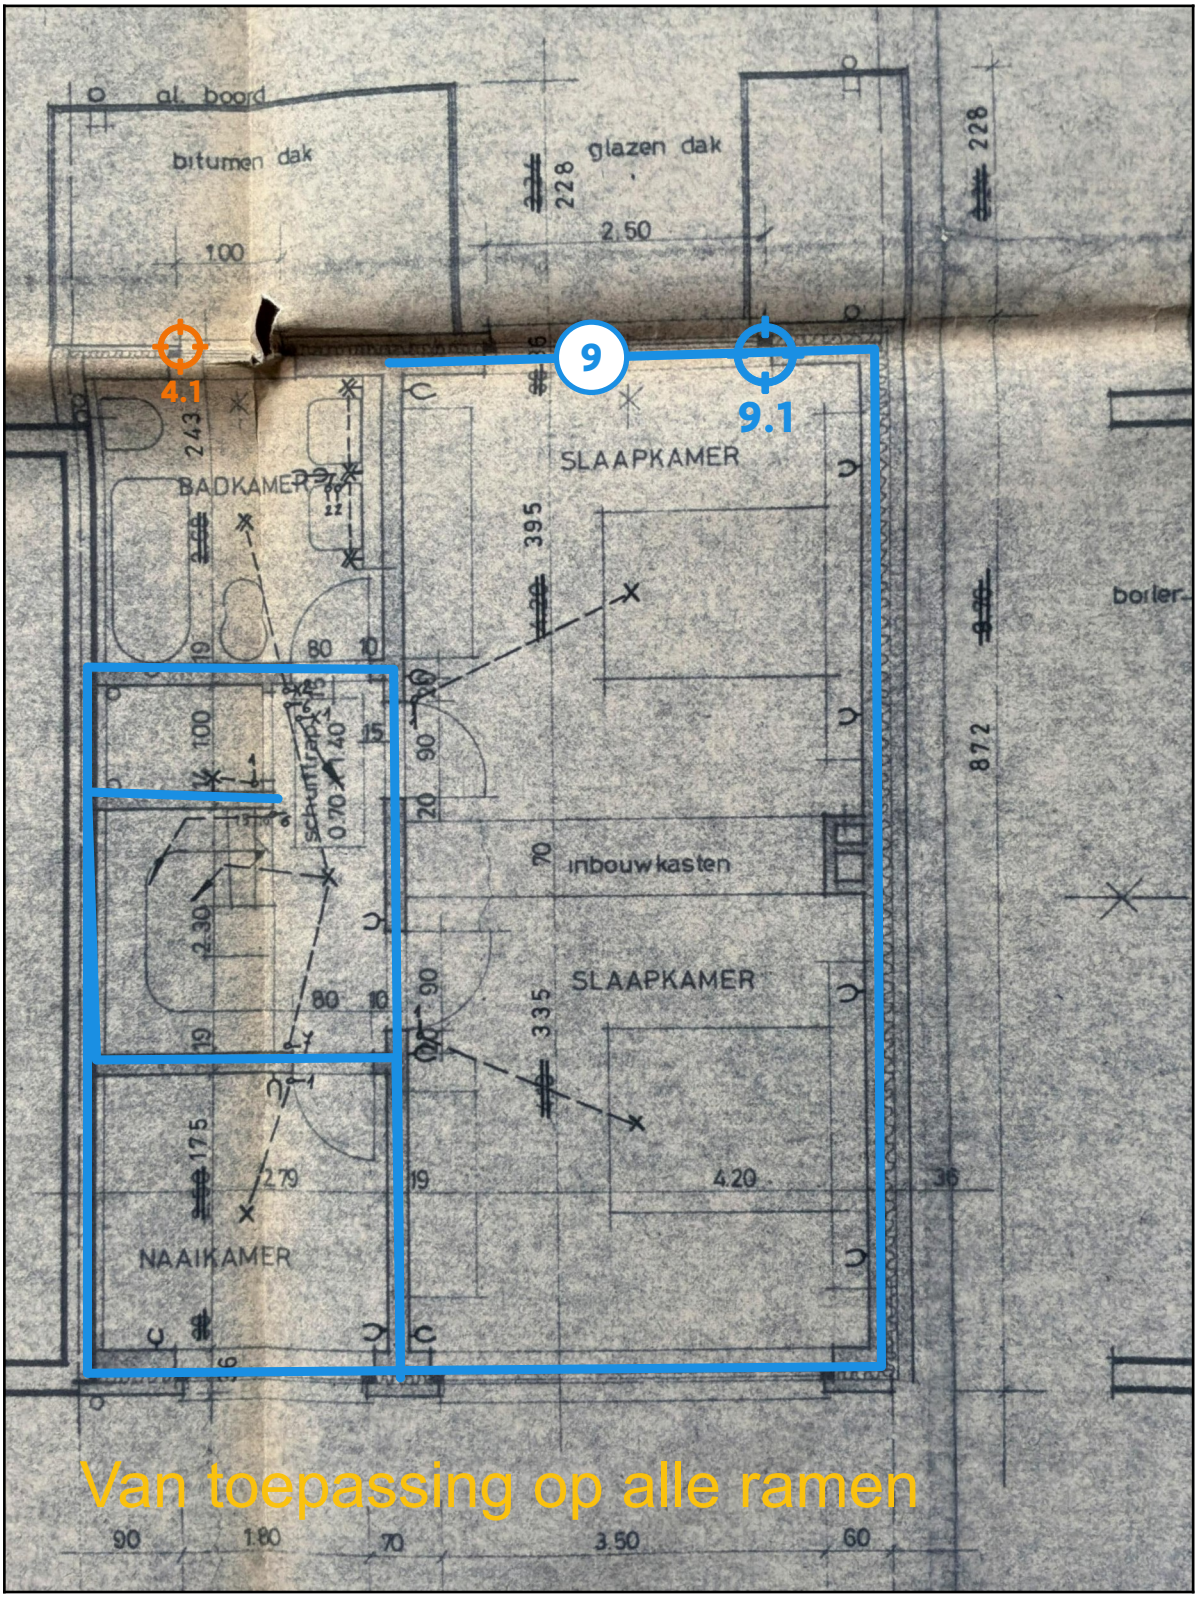
Plan 1.4: Verdieping 1 kopie

4. Mastiek tussen kader en gevel	Asbestmateriaal	Verwijderen
4.1 Code: A8	Puntmonster	-
9. Pleisterwerk wanden	Geen asbest	-
9.1 Code: A2	Mengmonster	-

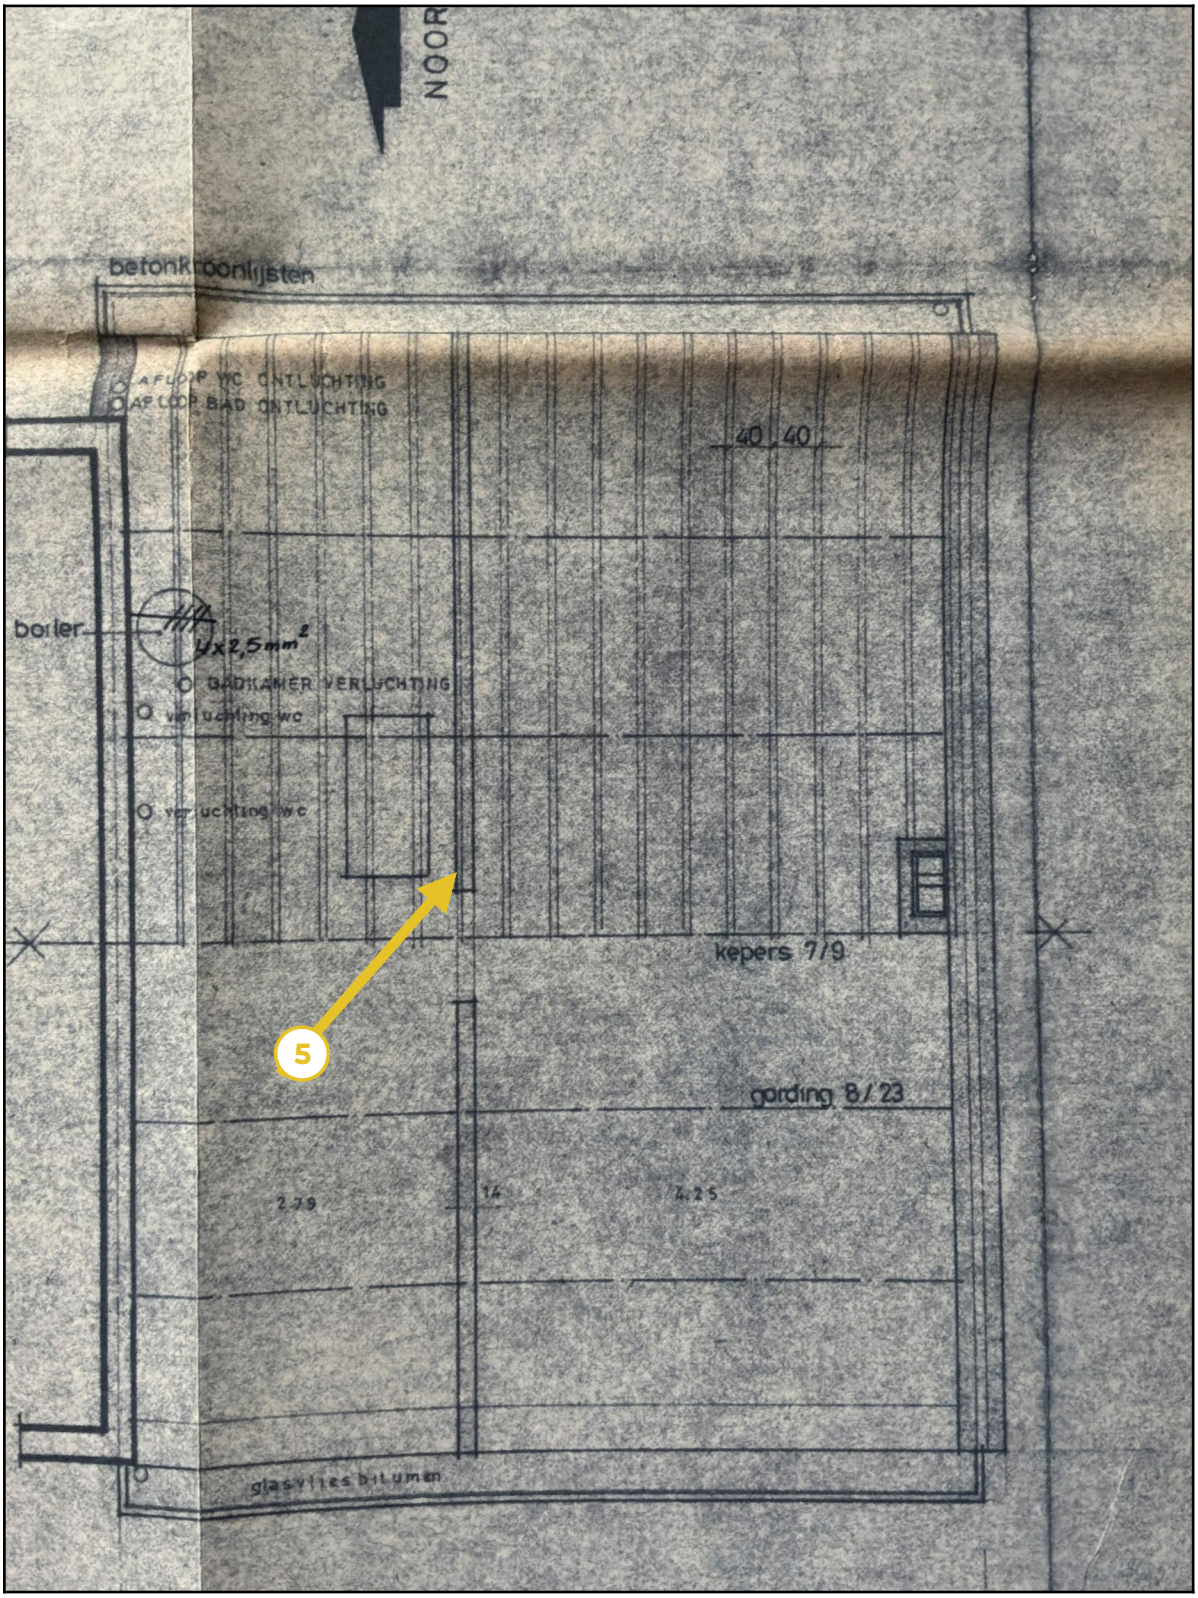
Plan 1.5: Zolder

5. Bakeliet schakelaars/stopcontacten	Asbestmateriaal	Zorgvuldig beheren

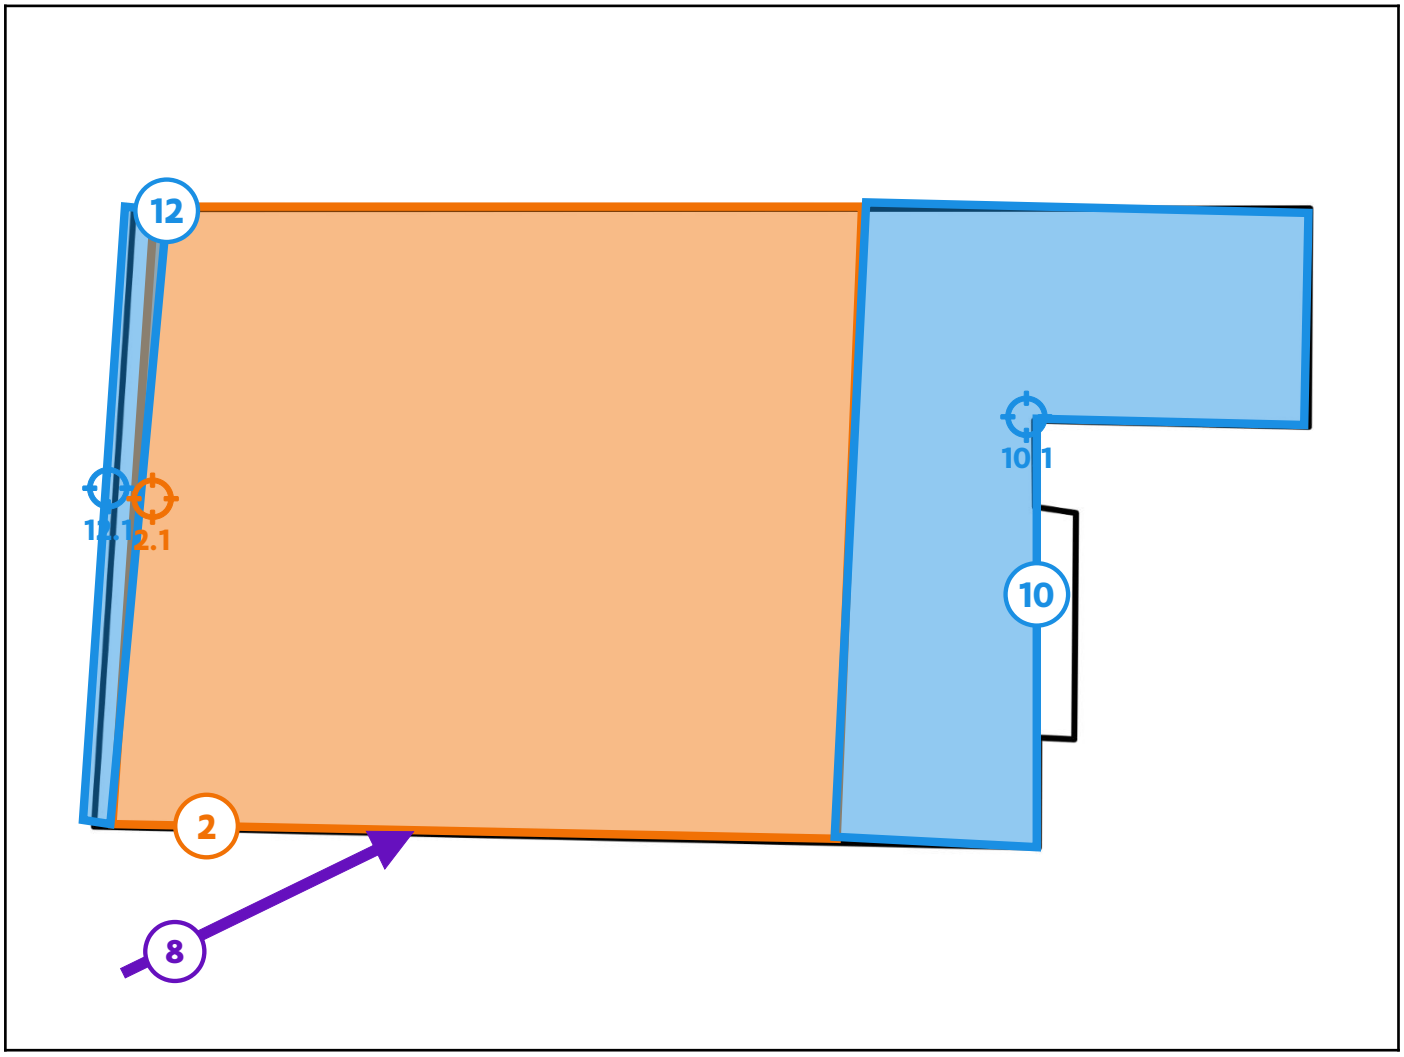
Plan 1.6: Dak

Beschrijving	Type	Actie
2. Dak bestaande uit leien	Asbestmateriaal	Verwijderen
2.1 Code: A6	Puntmonster	-
8. Schouw	Beperking	-
10. Roofing plat dak	Geen asbest	-
10.1 Code: A4	Puntmonster	-
12. Roofing dakgoten	Geen asbest	-
12.1 Code: A5	Puntmonster	-

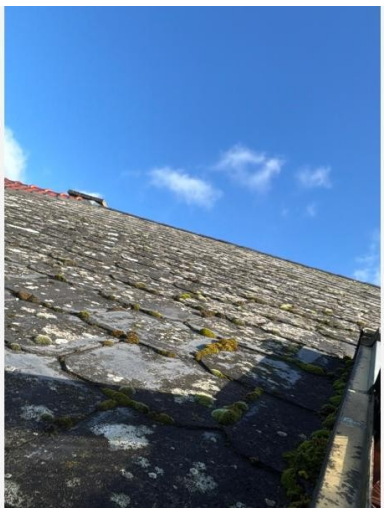
Fiche 2: Dak bestaande uit leien

Eindbeoordeling materiaalrisico	Verhoogd materiaalrisico en/of verhoogde kans op vezelvrijgave

Gebondenheid	Categorie 1: hechtgebonden in oorsprong
Asbestsoort (vezeltype)	Alleen chrysotiel aanwezig
Asbestconcentratie	Laag (< 50%)
Afschermingsgraad van het gehele materiaal	Geheel of deels vrij aan de buitenlucht, maar geen contact met binnenlucht
Toestand van het materiaal	Matig beschadigd, matig verweerd

#	Type	Referentie	Resultaat
2.1	Puntmonster	A6	Chrysotiel

Beschrijving	Dak bestaande uit leien
Omgeving	Buiten
Primaire drager	Schuin dak
Asbestmateriaal	Dak- en gevelbekleding - Lei, shingle
Bindmiddel van asbestmateriaal	Cement
Gebondenheid op basis van bindmiddel	Hecht
Hoeveelheid (oppervlakte - aantal)	• 90,00 m^2 - 1 stuk
Totale oppervlakte	90,00 m^2
Eenvoudig bereikbaar	Ja
Bevestigingswijze	• Geklemd • Genageld, geniet
Identificatiemethode	Een monstername door de asbestdeskundige met laboanalyse door een asbestlabo.
Destructieve handeling voor identificatie	Nee
Opmerking	De hoeveelheid is een zo nauwkeurig mogelijke opmeting. Hieraan kunnen evenwel geen rechten worden ontleend.

Verwijderen

- Verwijder dit asbestmateriaal zo snel mogelijk. Volg de toestand goed op.
- Hemelwater dat afspoelt van asbestcement daken of gevels kan asbestdeeltjes bevatten. Gebruik het enkel voor gesloten circuits (bv. spoelen toiletten). Reinig na het vervangen van het dak of de gevel de dakgoten en regenwaterput of -ton om asbesthoudend sediment of slib te verwijderen

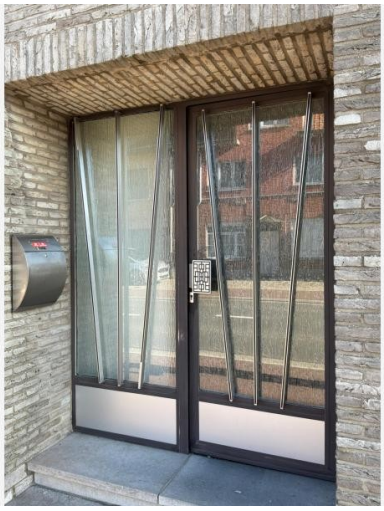
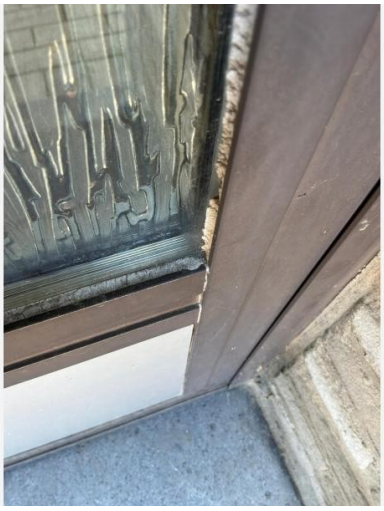
Fiche 3: Mastiek Voordeur

Eindbeoordeling materiaalrisico	Verhoogd materiaalrisico en/of verhoogde kans op vezelvrijgave

Gebondenheid	Categorie 1: hechtgebonden in oorsprong
Asbestsoort (vezeltype)	Alleen chrysotiel aanwezig
Asbestconcentratie	Laag (< 50%)
Afschermingsgraad van het gehele materiaal	Geheel of deels vrij aan de buitenlucht, maar geen contact met binnenlucht
Toestand van het materiaal	Matig beschadigd, matig verweerd

#	Type	Referentie	Resultaat
3.1	Puntmonster	A7	Chrysotiel

Beschrijving	Mastiek Voordeur
Omgeving	Binnen
Primaire drager	Wandopening verticaal (raam, deur, ...)
Asbestmateriaal	In-situ afwerkingslagen - Pasta, stopverf, voegsel, stopsel, vulsel, mastiek, kitten, ...
Bindmiddel van asbestmateriaal	Kitten, mastiek, pasta
Gebondenheid op basis van bindmiddel	Hecht
Hoeveelheid (lengte - aantal)	• 1,00 m - 1 stuk
Totale lengte	1,00 m
Eenvoudig bereikbaar	Ja
Bevestigingswijze	• Verlijmd, ingegoten, versmeerd
Identificatiemethode	Een monstername door de asbestdeskundige met laboanalyse door een asbestlabo.
Destructieve handeling voor identificatie	Nee
Opmerking	De hoeveelheid is een zo nauwkeurig mogelijke opmeting. Hieraan kunnen evenwel geen rechten worden ontleend.

Verwijderen

- Zorg voor een veilig beheer. Vermijd het beschadigen van het asbestmateriaal. Controleer de toestand jaarlijks op wijzigingen.

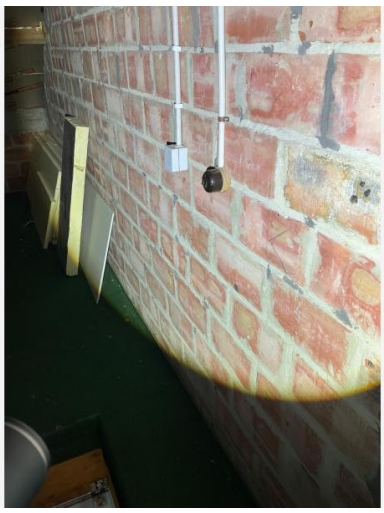
Fiche 5: Bakeliet schakelaars/stopcontacten

Eindbeoordeling materiaalrisico	Laag materiaalrisico en/of verlaagde kans op vezelvrijgave

Zorgvuldig beheren

- Zorg voor een veilig beheer. Vermijd het beschadigen van het asbestmateriaal. Controleer de toestand jaarlijks op wijzigingen.
- Voer bijkomende staalname(s) uit.

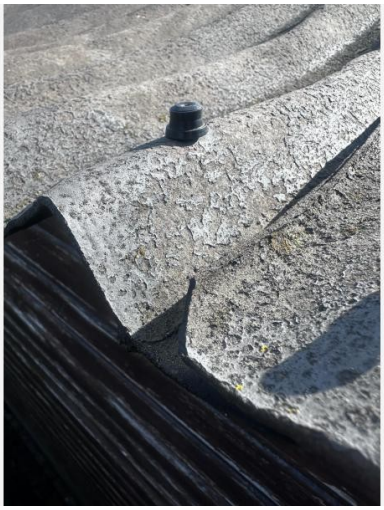
Fiche 11: Dak bestaande uit bitumineuze golfplaten

Geen asbest

Beschrijving	Dak bestaande uit bitumineuze golfplaten
Omgeving	Buiten
Primaire drager	Schuin dak
Bindmiddel van materiaal	Bitumen (roofing, teer, asfalt)
Gebondenheid op basis van bindmiddel	Hecht
Hoeveelheid (oppervlakte - aantal)	• 30,00 m^2 - 1 stuk
Totale oppervlakte	30,00 m^2
Identificatiemethode	Een monstername door de asbestdeskundige met laboanalyse door een asbestlabo.
Destructieve handeling voor identificatie	Nee
Opmerking	De hoeveelheid is een zo nauwkeurig mogelijke opmeting. Hieraan kunnen evenwel geen rechten worden ontleend.

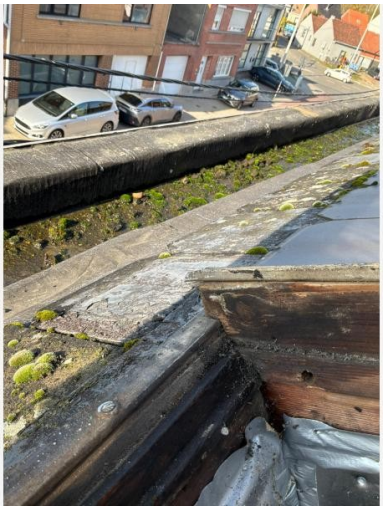
Fiche 12: Roofing dakgoten

Geen asbest

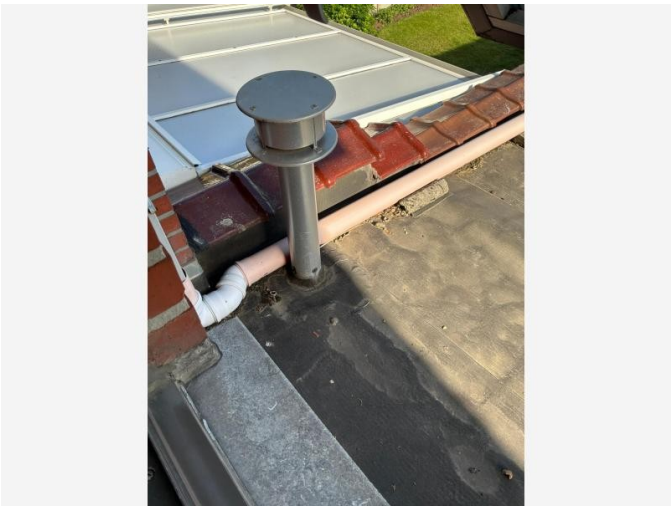
Beschrijving	Notitie	Terug te vinden op plannen
Fiche 14: Rookgaskanaal (niet verdacht)	Het rookgaskanaal is niet-asbestverdacht.	-
