Asbestinventarisattest

Kerkstraat 35, 1701 Dilbeek

Attestnummer : **20261029-000567.000**
Uitgegeven op : **29.10.2026**
Geldig tot : **29.10.2036**

Niet-asbestveilig

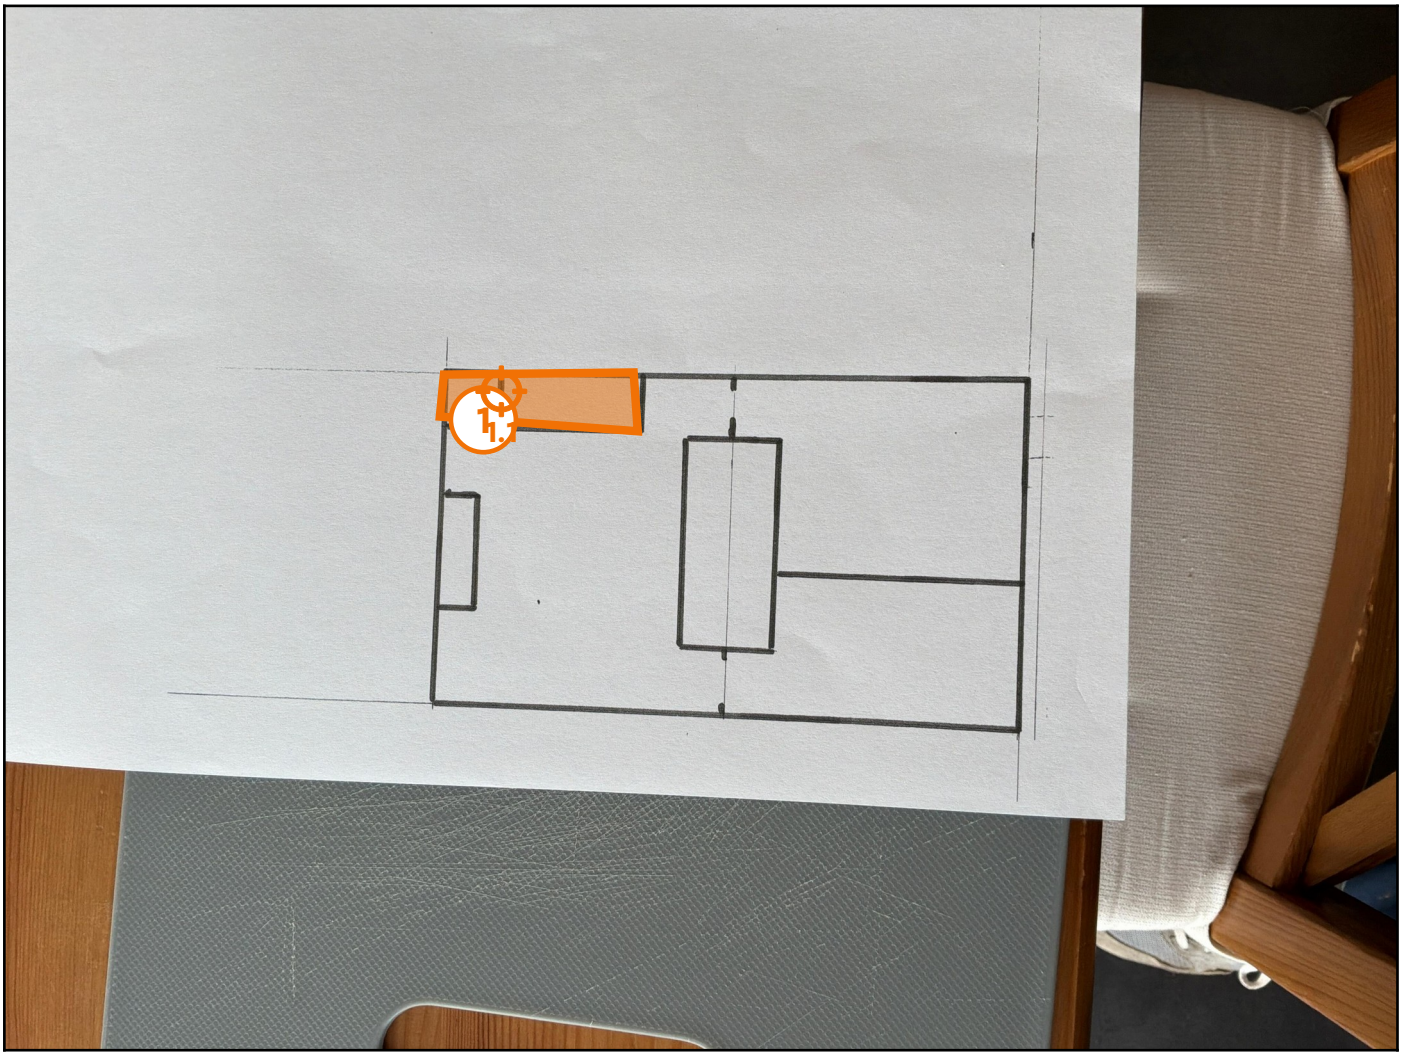
Plan 1.1: Kelder

Beschrijving	Type	Actie
1. Bruin Vinyl	Asbestmateriaal	Verwijderen
1.1 Code: VZ	Puntmonster	-

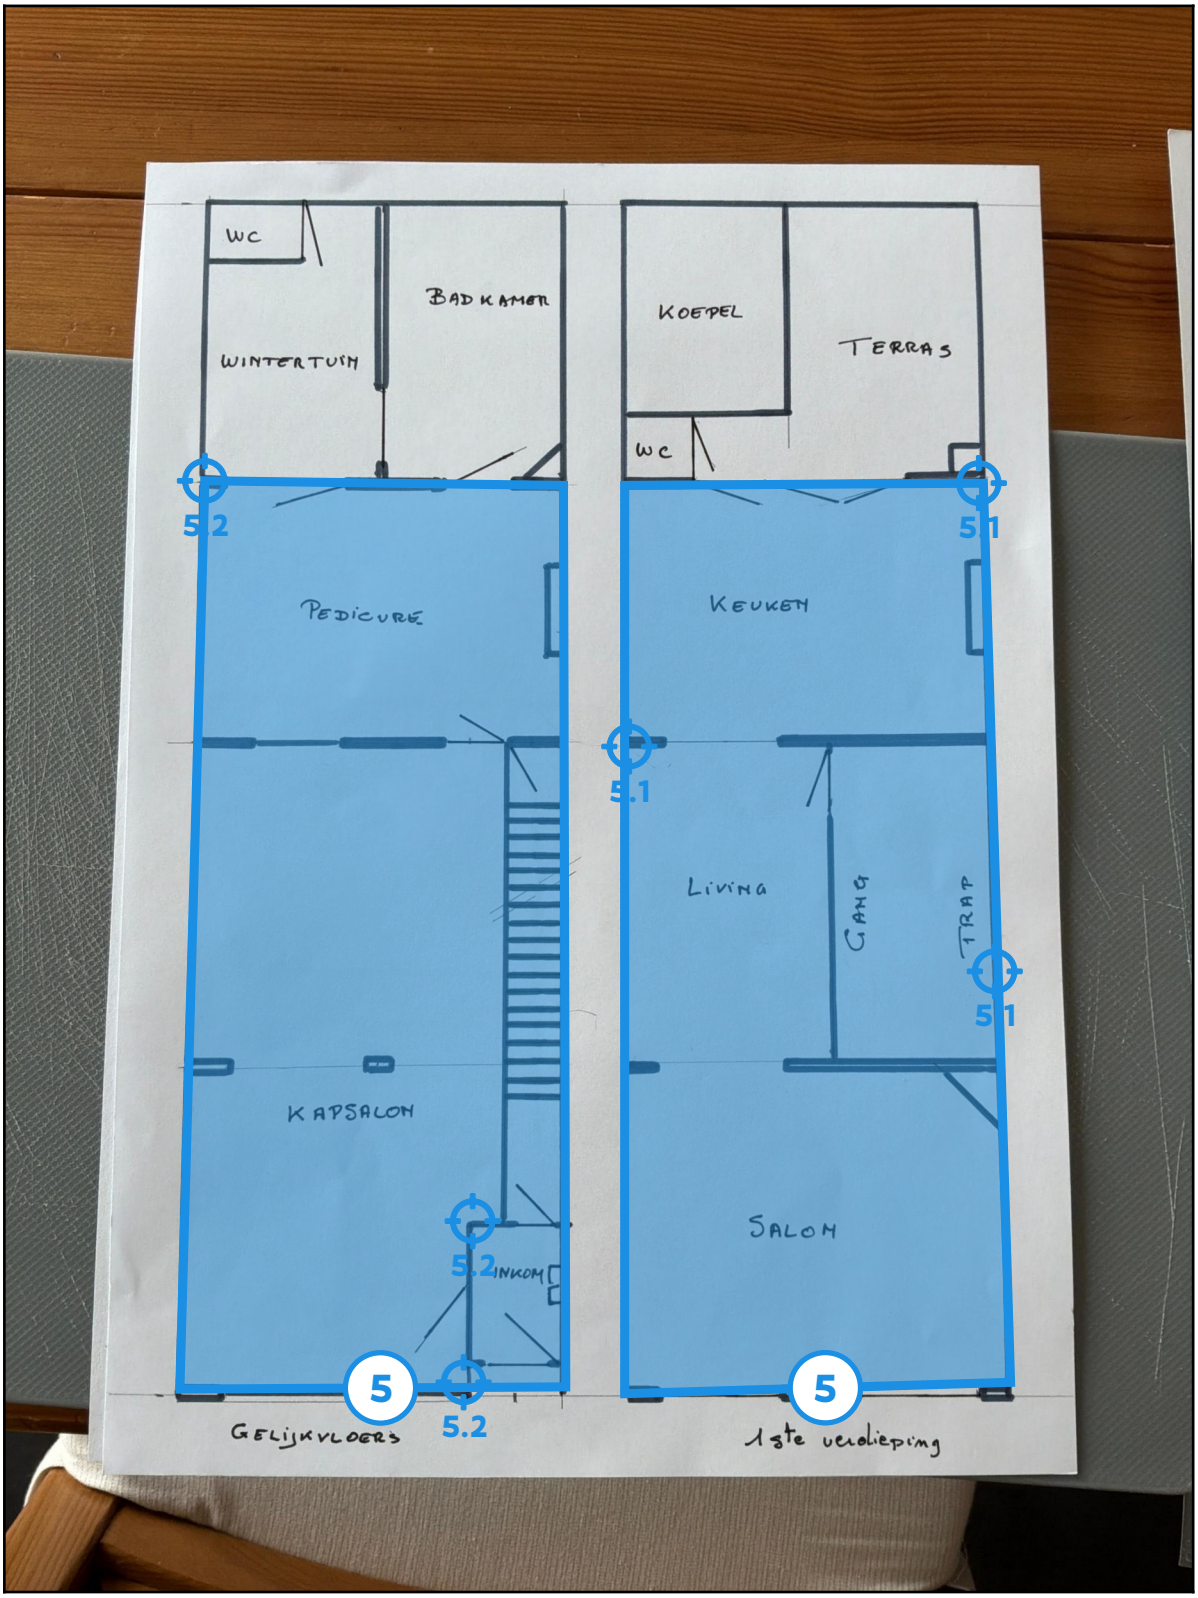
Plan 1.2: Gelijkvloers + 1ste verdiep

5. Pleisterwerk plafonds	Geen asbest	-
5.1 Code: PLP Woning	Mengmonster	-
5.2 Code: PLP Zaak	Mengmonster	-

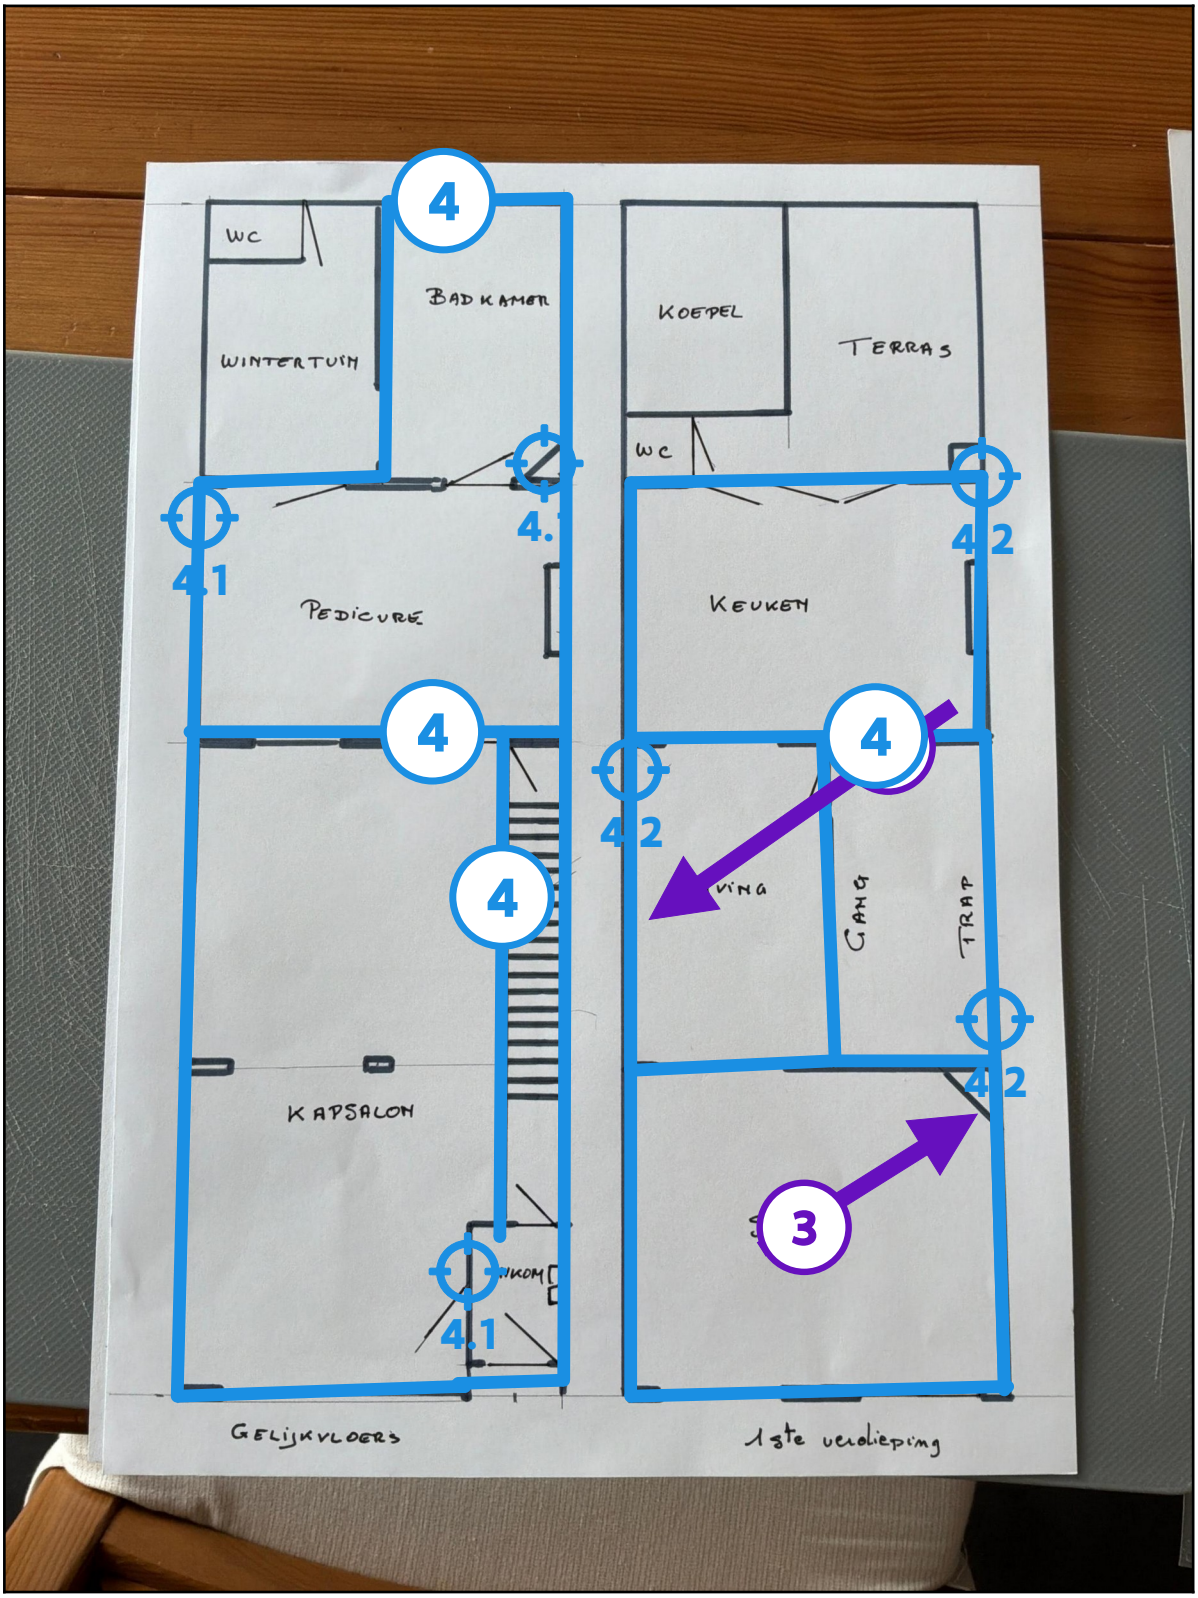
Plan 1.3: Gelijkvloers + 1ste verdiep kopie

3. Open haard	Beperking	-
4. Pleisterwerk wanden	Geen asbest	-
4.1 Code: PLM K	Mengmonster	-
4.2 Code: PLM W	Mengmonster	-

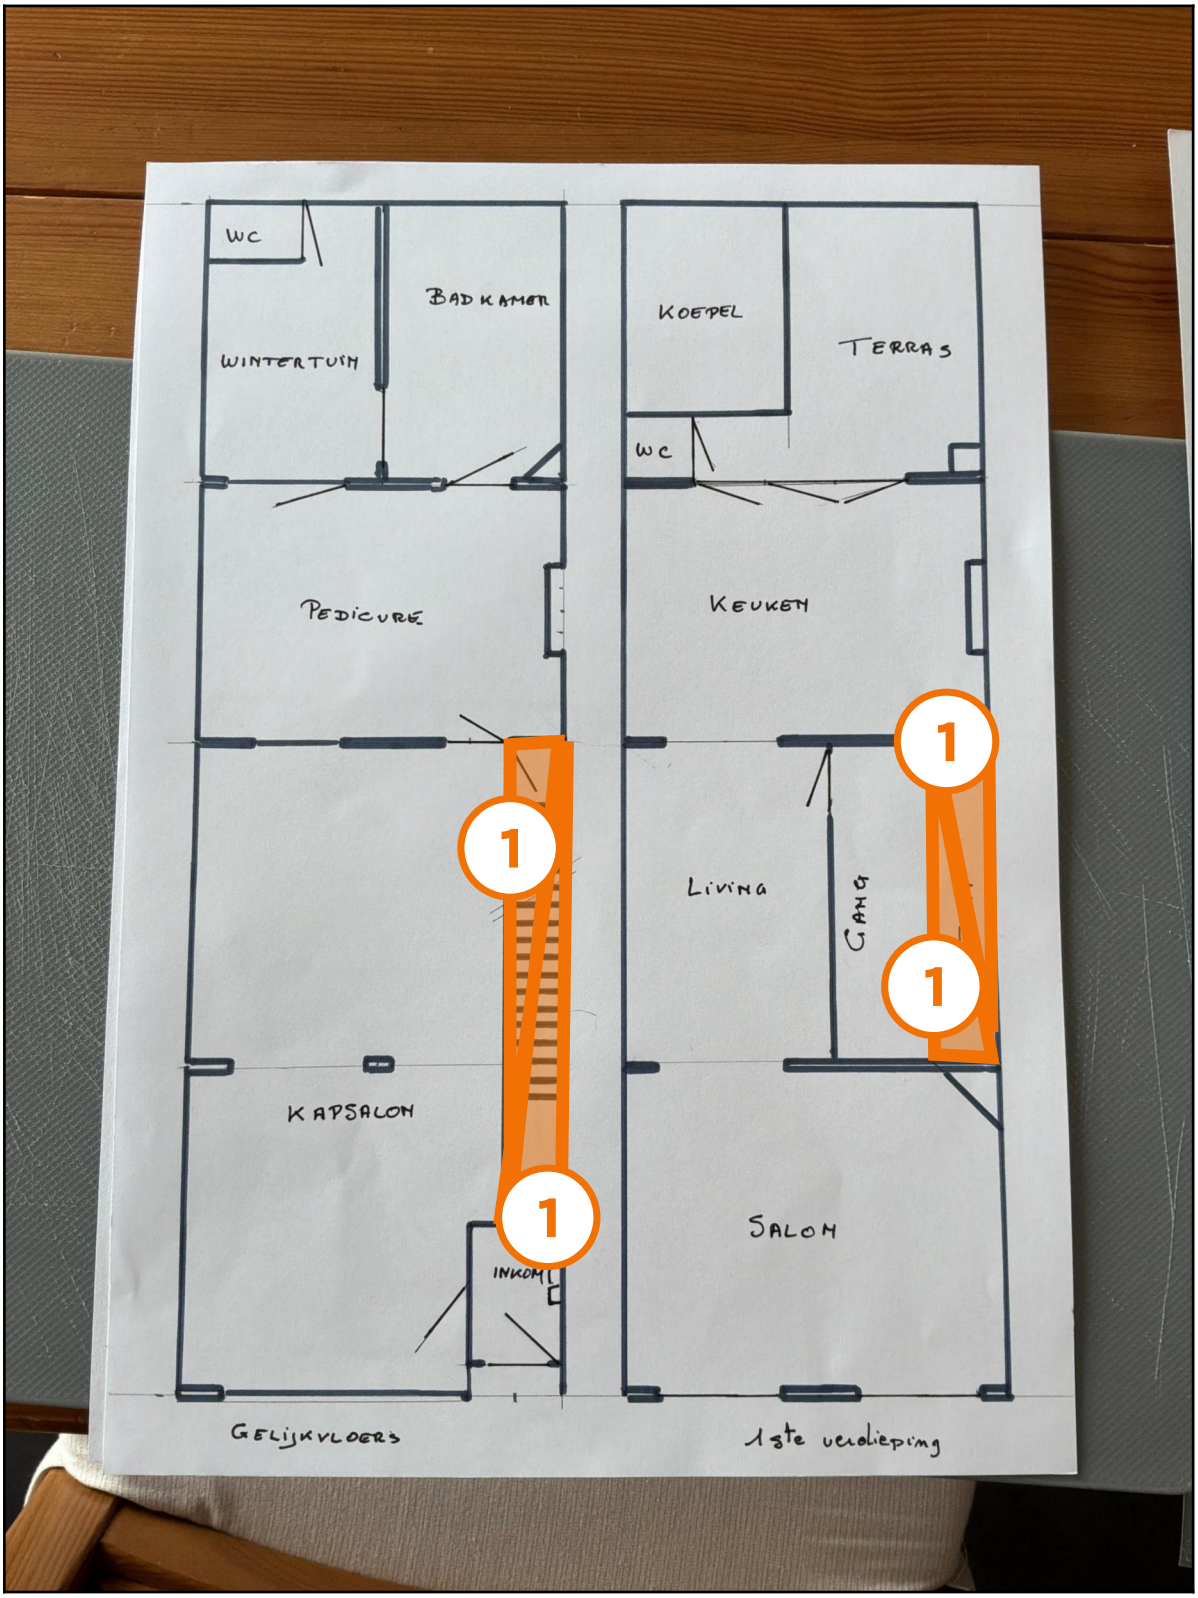
Plan 1.4: Gelijkvloers + 1ste verdiep kopie kopie

1. Bruin Vinyl	Asbestmateriaal	Verwijderen

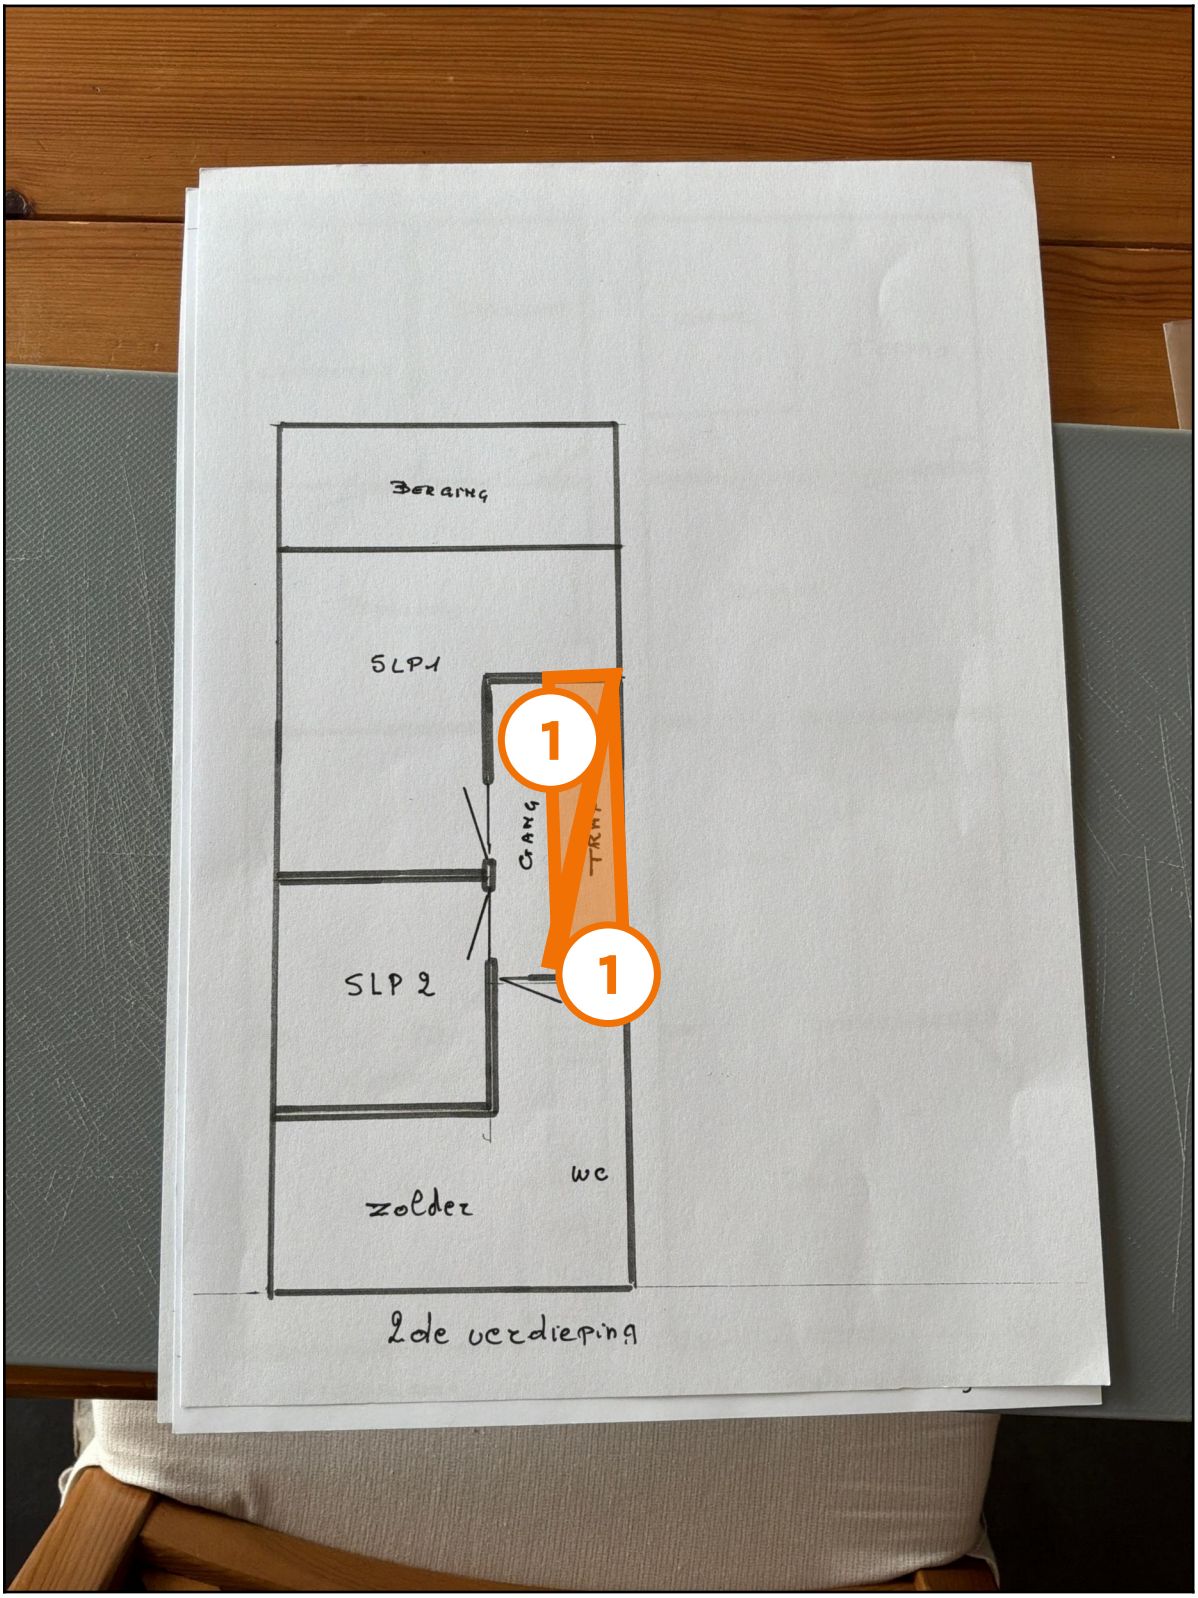
Plan 1.5: 2de verdiep

1. Bruin Vinyl	Asbestmateriaal	Verwijderen

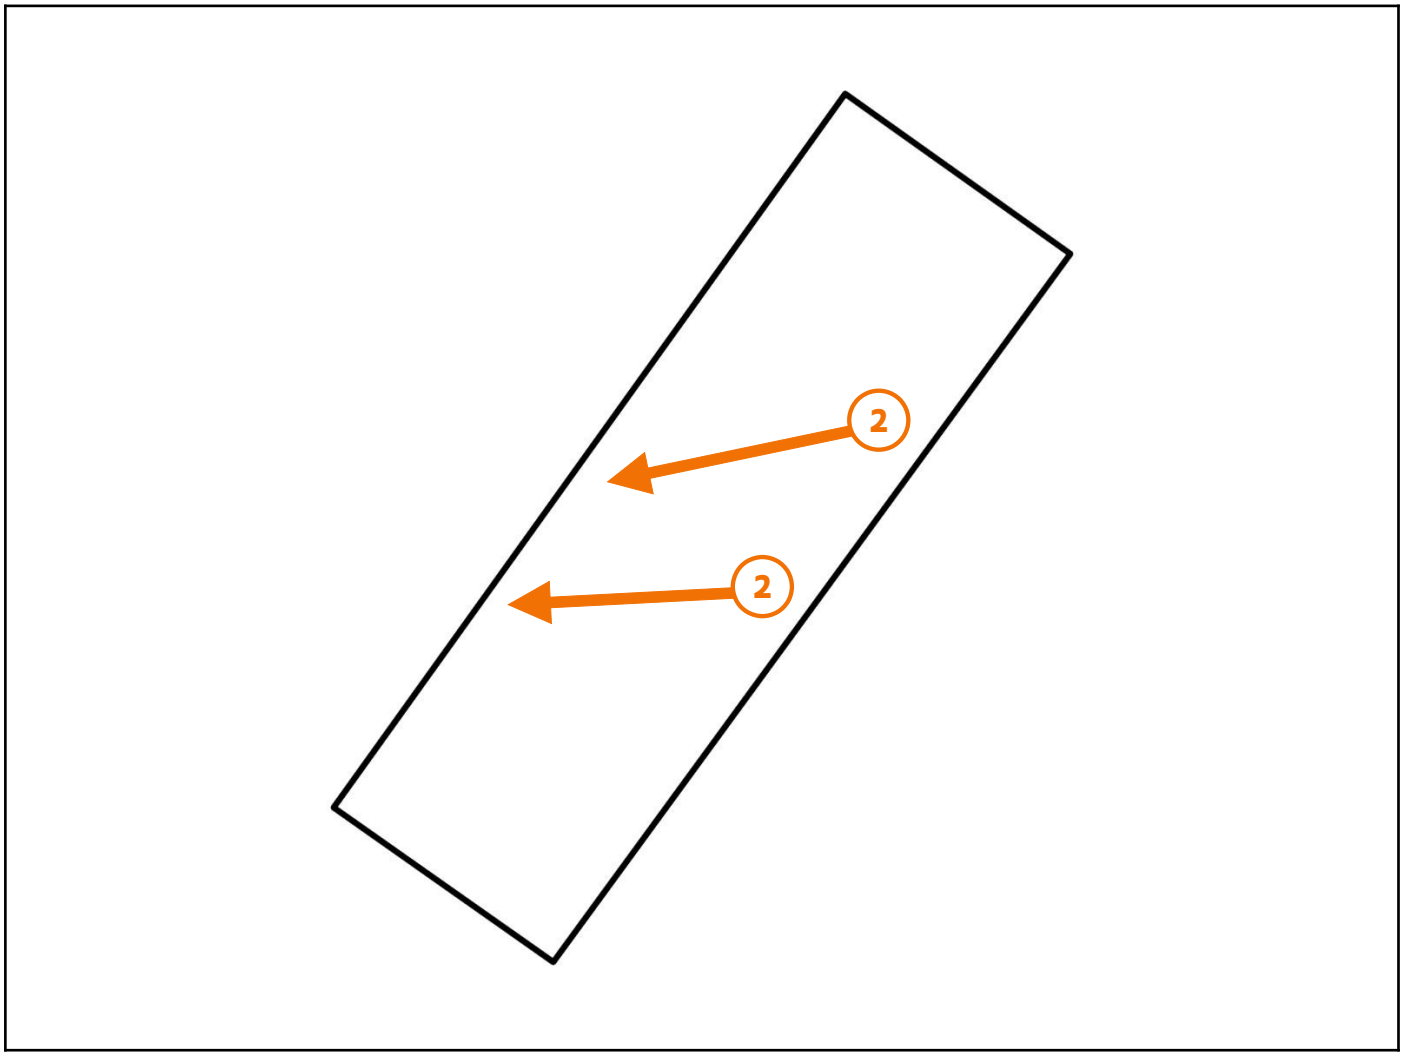
Plan 1.7: Dak

Beschrijving	Type	Actie
2. Schouw	Asbestmateriaal	Verwijderen

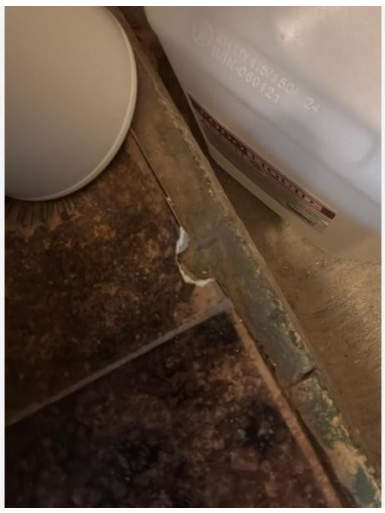
Fiche 1: Bruin Vinyl

Asbestmateriaal

Het asbestmateriaal valt onder de mijlpaal van 2034.

Eindbeoordeling materiaalrisico	Verhoogd materiaalrisico en/of verhoogde kans op vezelvrijgave

Gebondenheid	Categorie 2: niet-hechtgebonden met matrix
Asbestsoort (vezeltype)	Alleen chrysotiel aanwezig
Asbestconcentratie	Hoog (>= 50%)
Afschermingsgraad van het gehele materiaal	Geheel of deels vrij aan de binnenlucht, maar geen contact met binnenluchtstromen
Toestand van het materiaal	Licht beschadigd, licht verweerd. Intacte calciumsilicaatplaat of materiaal met categorie 3-gebondenheid

#	Type	Referentie	Resultaat
1.1	Puntmonster	VZ	Chrysotiel

Beschrijving	Bruin Vinyl
Omgeving	Binnen
Primaire drager	Vloer
Asbestmateriaal	Prefab - afwerking - Vloerzeil
Bindmiddel van asbestmateriaal	Karton - papier - viltachtig
Gebondenheid op basis van bindmiddel	Niet-hechtgebonden
Hoeveelheid (oppervlakte - aantal)	• 20,00 m^2 - 1 stuk
Totale oppervlakte	20,00 m^2
Eenvoudig bereikbaar	Ja
Bevestigingswijze	• Verlijmd, ingegoten, versmeerd
Identificatiemethode	Een monstername door de asbestdeskundige met laboanalyse door een asbestlabo.
Destructieve handeling voor identificatie	Nee
Opmerking	De hoeveelheid is een zo nauwkeurig mogelijke opmeting. Hieraan kunnen evenwel geen rechten worden ontleend. Deze kan ook nog onderliggend aanwezig zijn.

Verwijderen

- Zorg voor een veilig beheer. Vermijd het beschadigen van het asbestmateriaal. Controleer de toestand jaarlijks op wijzigingen.

- Hermetische zone (erkend asbestverwijderaar)
  Deze toepassing kan enkel door een erkende asbestverwijderaar via de methodiek van hermetische zone verwijderd worden omdat verwijdering via de methodiek van eenvoudige handelingen en/of couveusezakmethode niet mogelijk is; en er automatisch een verhoogd risico op vrijgave van asbestvezels (max. concentratie 0,01 vezels/cm - CODEX Art. VI.3-54) ontstaat. (Bron: CODEX - Art. VI.3-61.- par 1.)

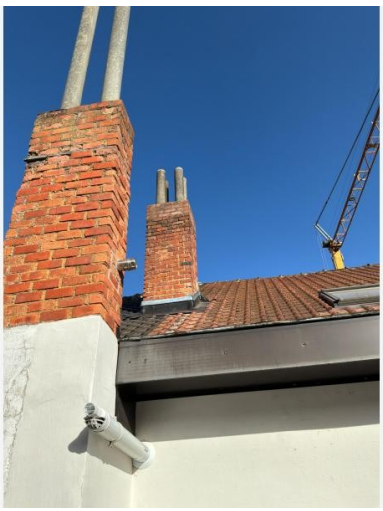
Fiche 2: Schouw

Asbestmateriaal

Het asbestmateriaal valt onder de mijlpaal van 2034.

Eindbeoordeling materiaalrisico	Verhoogd materiaalrisico en/of verhoogde kans op vezelvrijgave

Gebondenheid	Categorie 1: hechtgebonden in oorsprong
Asbestsoort (vezeltype)	Crocidoliet aanwezig
Asbestconcentratie	Laag (< 50%)
Afschermingsgraad van het gehele materiaal	Geheel of deels vrij aan de buitenlucht, maar geen contact met binnenlucht
Toestand van het materiaal	Matig beschadigd, matig verweerd

Beschrijving	Schouw
Omgeving	Buiten
Primaire drager	HVAC infrastructuur en uitrusting
Asbestmateriaal	Rookgaskanaal
Bindmiddel van asbestmateriaal	Cement
Gebondenheid op basis van bindmiddel	Hecht
Hoeveelheid (lengte - omtrek - dikte - aantal)	• 3,00 m - 30,00 cm - 2,00 cm - 2 stuks
Totaal volume	0,036 m^3
Eenvoudig bereikbaar	Ja
Bevestigingswijze	• Verlijmd, ingegoten, versmeerd
Identificatiemethode	De asbestdeskundige beoordeelt het materiaal als asbestverdacht en dus asbesthoudend, en dit zonder monstername. Motivatie: Er is een onderzoeksbeperking die monstername verhindert; De ruimte of het materiaal bevindt zich hoger dan 3,5 meter vanaf een vaste ondergrond.
Destructieve handeling voor identificatie	Nee
Opmerking	De hoeveelheid is een zo nauwkeurig mogelijke opmeting. Hieraan kunnen evenwel geen rechten worden ontleend.

Verwijderen

- Zorg voor een veilig beheer. Vermijd het beschadigen van het asbestmateriaal. Controleer de toestand jaarlijks op wijzigingen.

- Eenvoudige handelingen: mag via doe-het-zelf of door werknemer(s) met opleidingsattest eenvoudige handelingen
  Deze toepassing kan door een aannemer die over een opleidingsattest eenvoudige handelingen beschikt of door een particulier (doe-het-zelf), verwijderd worden indien er geen verhoogd risico op vrijgave van asbestvezels (max. concentratie 0,01 vezels/cm3 - CODEX Art. VI.3-54) ontstaat en de toepassing voorafgaand wordt gefixeerd/bevochtigd; de individuele elementen zonder machinale werktuigen (boormachine, slijpschijf, hogedrukreiniger,...) en zonder breken of gooien een voor een losgemaakt worden; en ten slotte dubbel en luchtdicht verpakt weggevoerd worden naar een erkend afvalpunt (recyclagepark).

In de zone mogen geen derden en/of minderjarigen aanwezig zijn en moet elke betrokken persoon steeds gepaste persoonlijke beschermingsmiddelen dragen: minimaal een FFP3-mondmasker (EN 149), wegwerpoverall met kap (minimaal Cat III, type 5/6), wegwerphandschoenen en overschoenen of afspoelbaar schoeisel.

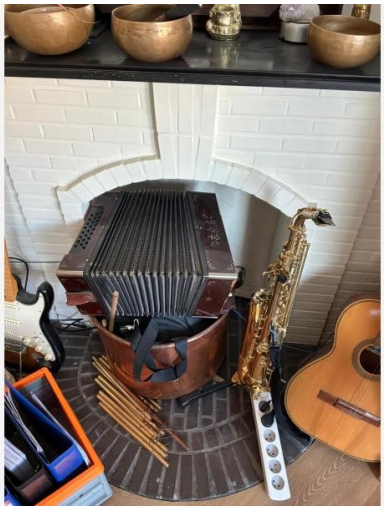
Fiche 3: Open haard

Beperking

Tijdelijke beperking

Reden: Er is geen volledige risicobeoordeling mogelijk

Uitleg van de asbestdeskundige: De open haard werd van binnenuit toegemaakt. Deze kan niet worden geïnspecteerd.

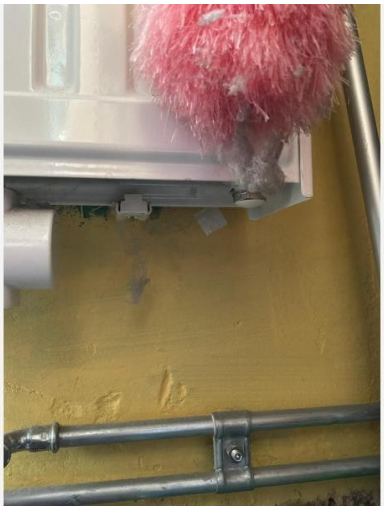
Fiche 4: Pleisterwerk wanden

Geen asbest

#	Type	Referentie	Resultaat
4.1	Mengmonster	PLM K	Geen asbest
4.2	Mengmonster	PLM W	Geen asbest

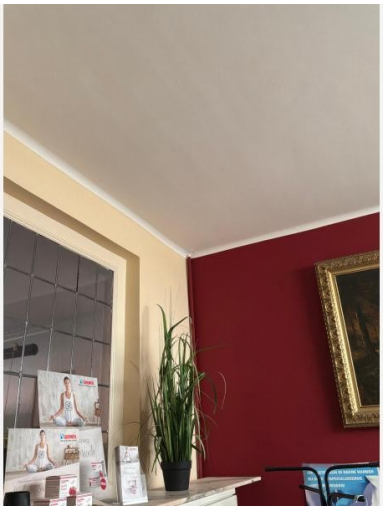
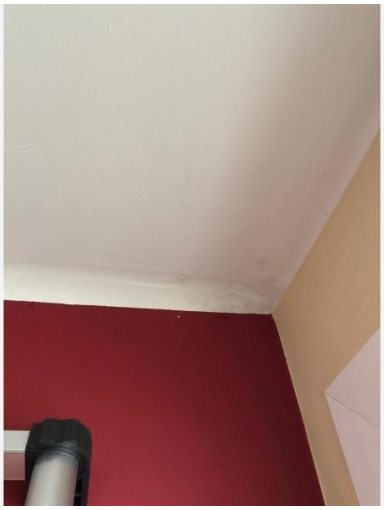
Fiche 5: Pleisterwerk plafonds

Geen asbest

#	Type	Referentie	Resultaat
5.1	Mengmonster	PLP Woning	Geen asbest
5.2	Mengmonster	PLP Zaak	Geen asbest

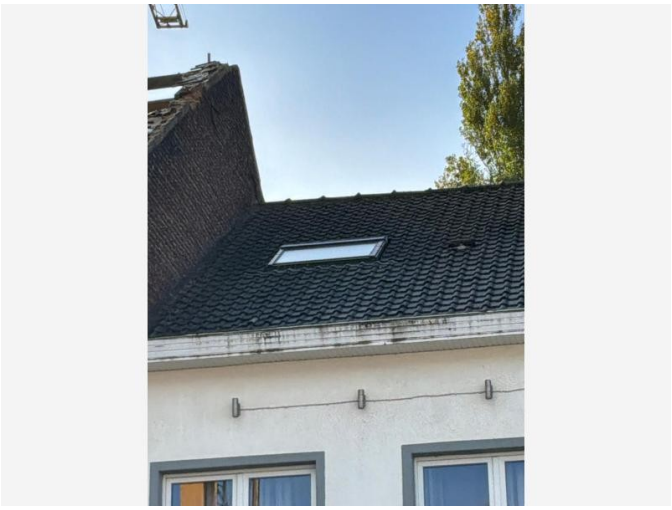
Beschrijving	Notitie	Terug te vinden op plannen
Fiche 6: Dakbedekking bestaande uit pannen (niet verdacht)	De dakbedekking is niet-asbestverdacht.	-
Fiche 7: Leidingisolatie (niet verdacht)	De leidingisolatie is niet-asbestverdacht.	-
Fiche 8: CV-ketel (niet verdacht)	De CV-ketel (dichtingen, isolerend materiaal) is niet asbestverdacht.	-
Fiche 9: Kit aan de ramen	De kit aan de ramen is niet asbestverdacht. Alle ramen werden gecontroleerd.	-
