Asbestinventarisattest

Kerkstraat 1, 1755 Pajottegem

Attestnummer : **20261101-000077.000**
Uitgegeven op : **01.11.2026**
Geldig tot : **01.11.2036**

Asbestveilig (maar niet asbestvrij)

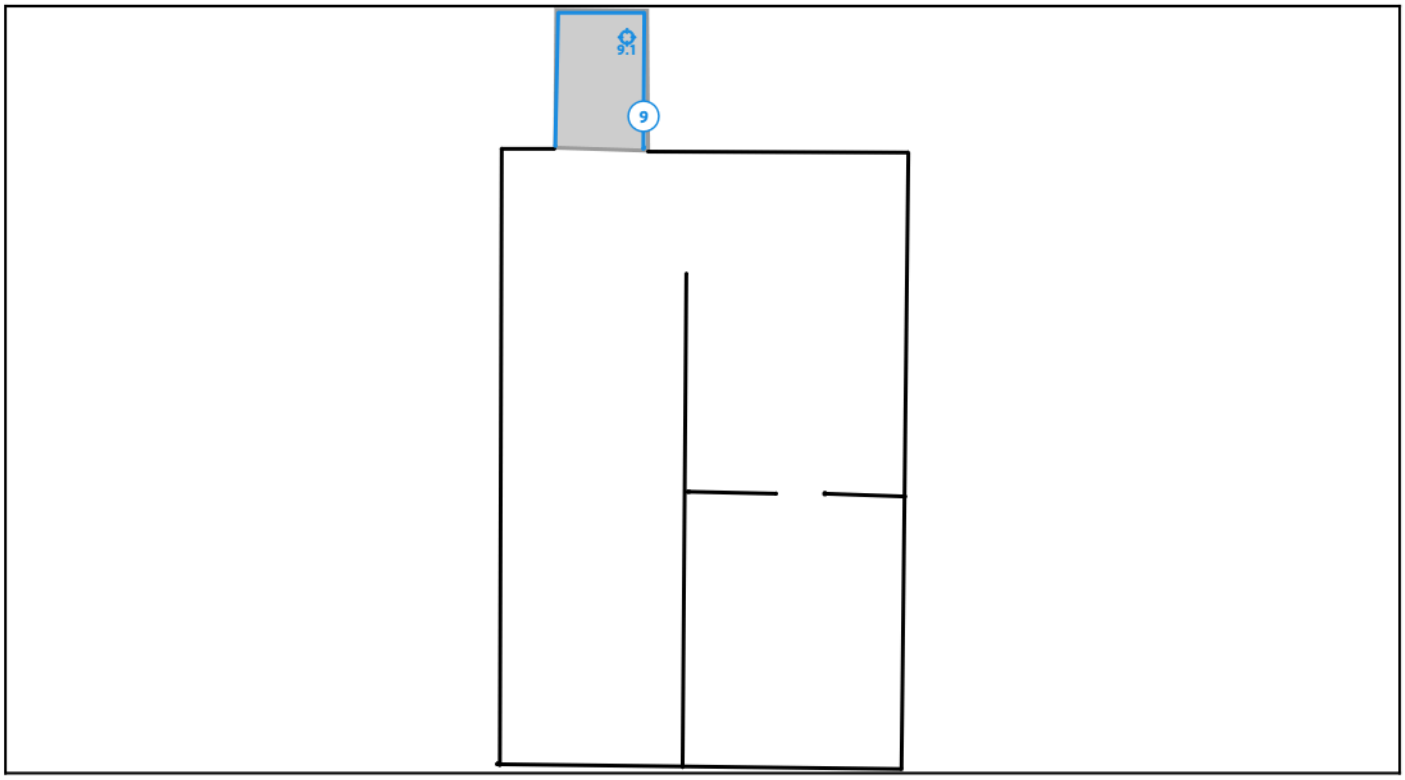
Plan 1.1: Café - Kelder

Beschrijving	Type	Actie
9. Pleisterwerk muren café	Geen asbest	-
9.1 Code: PLM C	Mengmonster	-

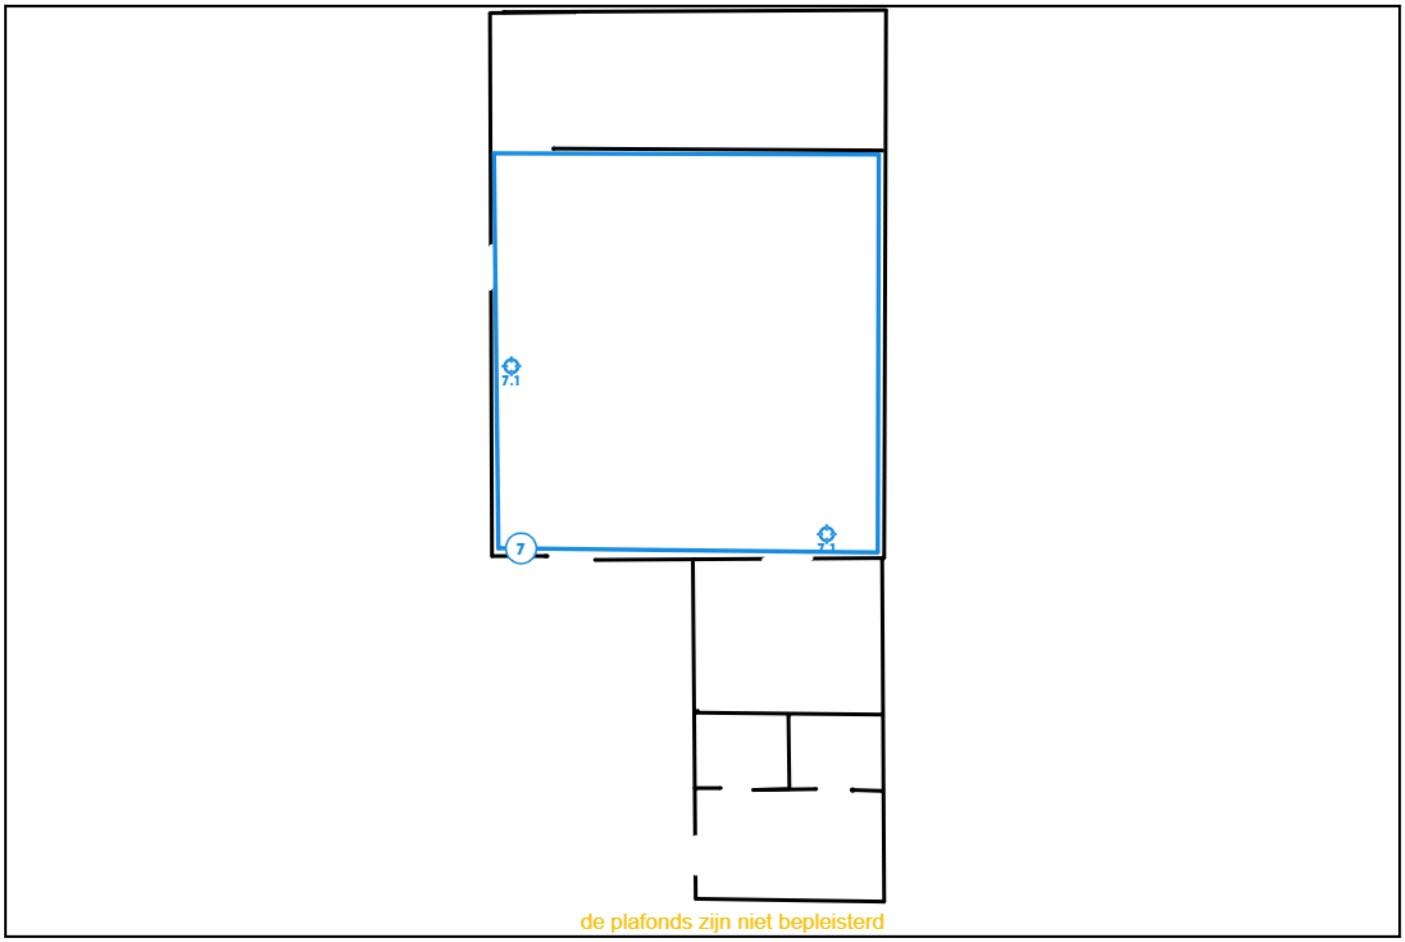
Plan 1.3: Feestzaal - gelijkvloers

Beschrijving	Type	Actie
4. Plafonds	Advies	-
7. Pleisterwerk muren feestzaal	Geen asbest	-
7.1 Code: PLM FZ	Mengmonster	-

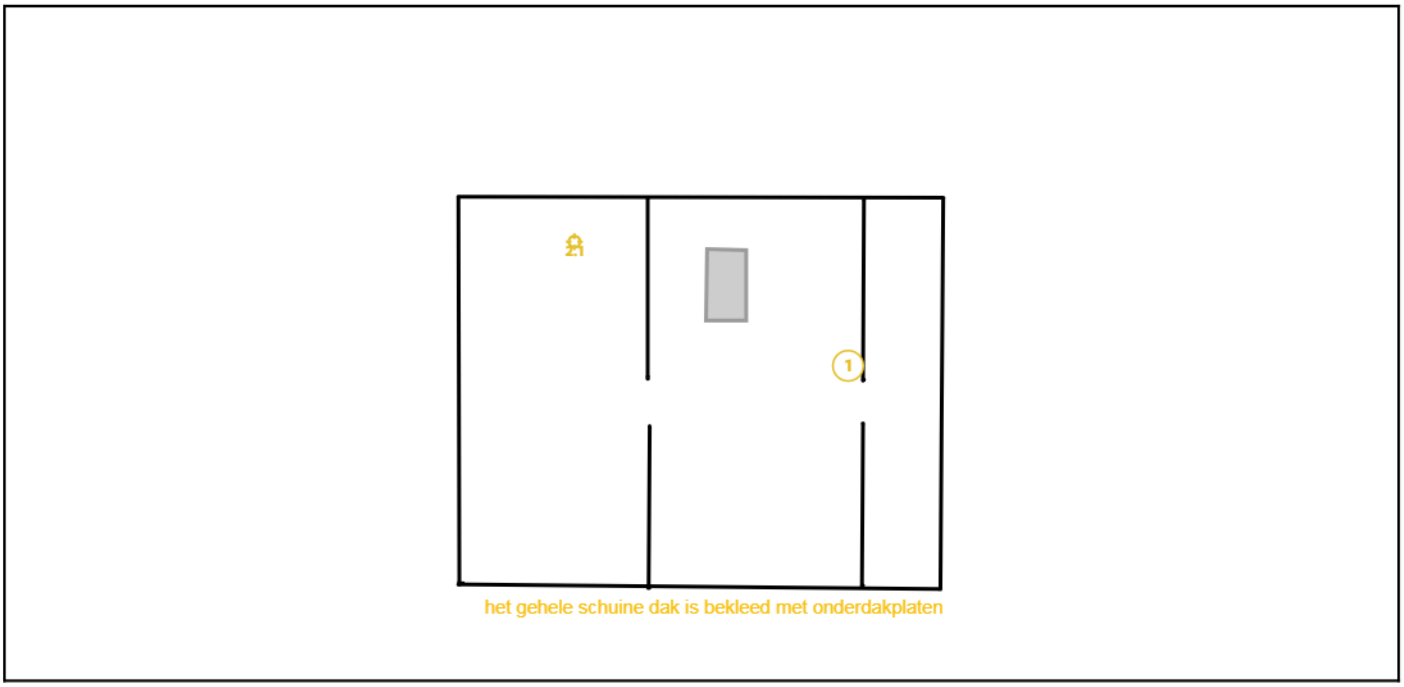
Plan 1.5: Zolder

Beschrijving	Type	Actie
1. Schouwplaat	Asbestmateriaal	Zorgvuldig beheren
2. Onderdakplaten	Asbestmateriaal	Zorgvuldig beheren
2.1 Code: ODP	Puntmonster	-

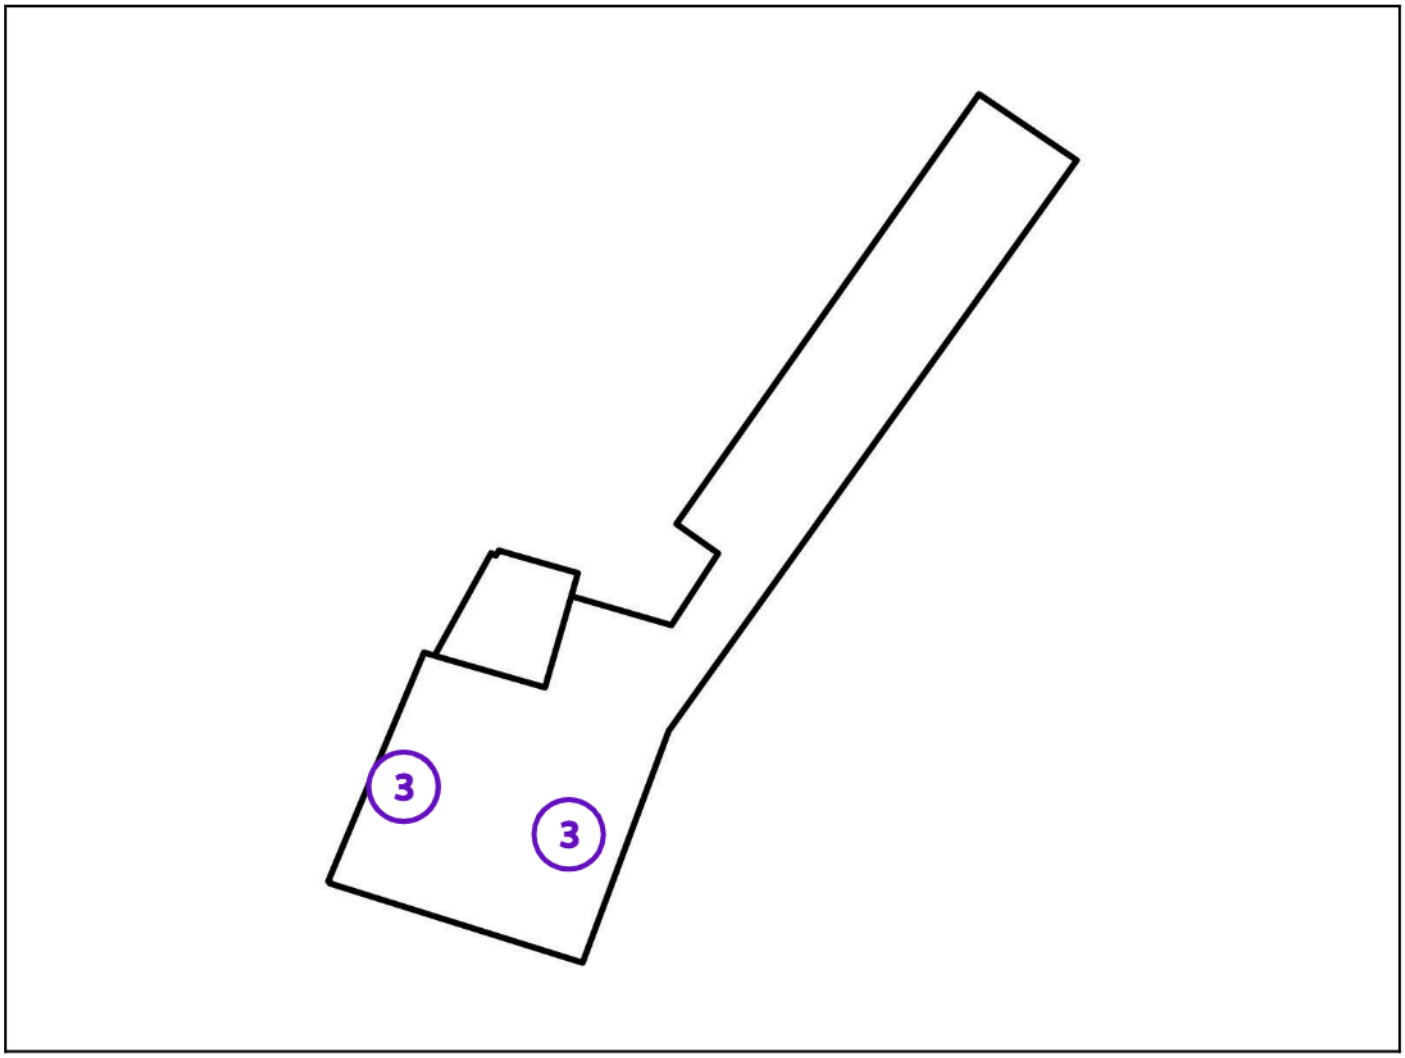
Plan 1.6: Bovenaanzicht

Beschrijving	Type	Actie
3. Binnenzijde Rookgaskanalen	Beperking	-

Reden: Het te onderzoeken materiaal situeert zich hoger dan 3,50 m te rekenen vanaf een veilige ondergrond

Uitleg van de asbestdeskundige: Het is niet mogelijk om de binnenzijde van de Rookgaskanalen te onderzoeken.

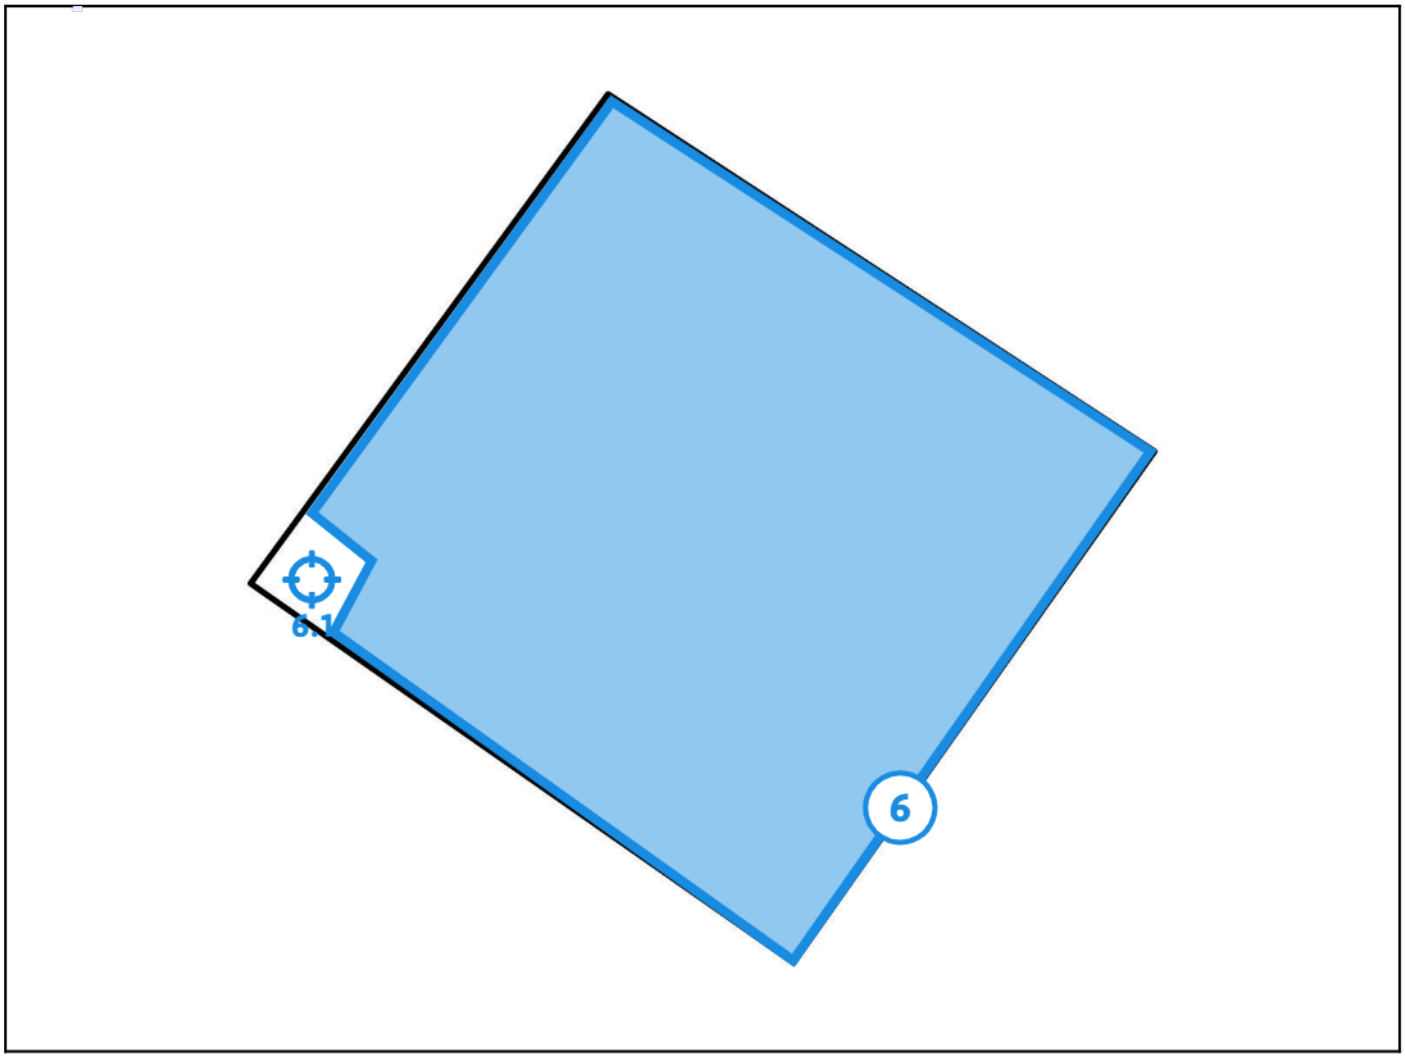
Plan 2.1: Bovenaanzicht

Beschrijving	Type	Actie
6. Golfplaten dak tuinhuis	Geen asbest	-
6.1 Code: BIT GP	Puntmonster	-

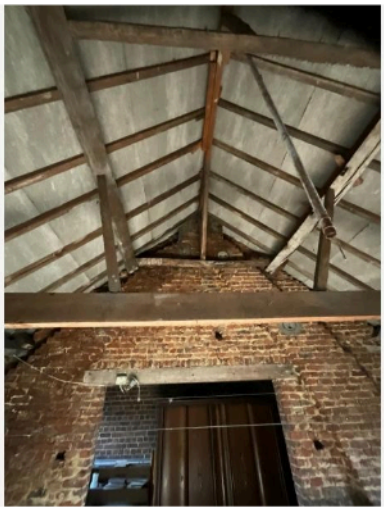
Fiche 1: Schouwplaat

Asbestmateriaal

Het asbestmateriaal valt onder de mijlpaal van 2040.

Eindbeoordeling materiaalrisico	Laag materiaalrisico en/of verlaagde kans op vezelvrijgave

Gebondenheid	Categorie 1: hechtgebonden in oorsprong
Asbestsoort (vezeltype)	Crocidoliet aanwezig
Asbestconcentratie	Laag (< 50%)
Afschermingsgraad van het gehele materiaal	Geheel of deels vrij aan de binnenlucht, maar geen contact met binnenluchtstromen
Toestand van het materiaal	Onbeschadigd, niet verweerd

Beschrijving	Schouwplaat
Omgeving	Binnen
Primaire drager	Binnenwand
Asbestmateriaal	Plaat, paneel, tablet - Generiek
Bindmiddel van asbestmateriaal	Cement
Gebondenheid op basis van bindmiddel	Hecht
Hoeveelheid (oppervlakte - dikte - aantal)	• 0,10 m^2 - 2,00 cm - 1 stuk
Totaal volume	0,002 m^3
Eenvoudig bereikbaar	Ja
Bevestigingswijze	• Geklemd • Verlijmd, ingegoten, versmeerd
Identificatiemethode	De asbestdeskundige beoordeelt het materiaal als asbestverdacht en dus asbesthoudend, en dit zonder monstername. Motivatie: Er is een onderzoeksbeperking die monstername verhindert; De ruimte of het materiaal bevindt zich hoger dan 3,5 meter vanaf een vaste ondergrond.
Destructieve handeling voor identificatie	Nee
Opmerking	De hoeveelheid is geschat.

Zorgvuldig beheren

- Zorg voor een veilig beheer. Vermijd het beschadigen van het asbestmateriaal. Controleer de toestand jaarlijks op wijzigingen.
- Voer bijkomende staalname(s) uit.

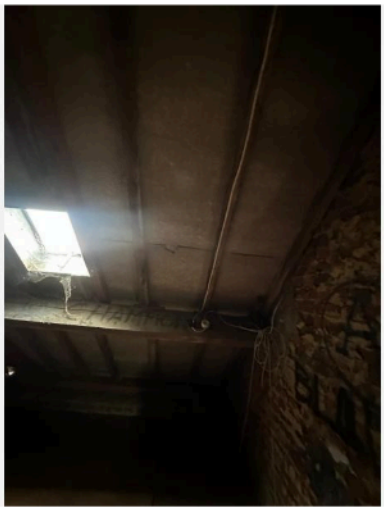
Fiche 2: Onderdakplaten

Asbestmateriaal

Het asbestmateriaal valt onder de mijlpaal van 2040.

Eindbeoordeling materiaalrisico	Laag materiaalrisico en/of verlaagde kans op vezelvrijgave

Gebondenheid	Categorie 1: hechtgebonden in oorsprong
Asbestsoort (vezeltype)	Alleen chrysotiel aanwezig
Asbestconcentratie	Laag (< 50%)
Afschermingsgraad van het gehele materiaal	Geheel of deels vrij aan de binnenlucht, maar geen contact met binnenluchtstromen
Toestand van het materiaal	Licht beschadigd, licht verweerd. Intacte calciumsilicaatplaat of materiaal met categorie 3-gebondenheid

#	Type	Referentie	Resultaat
2.1	Puntmonster	ODP	Chrysotiel

Beschrijving	Onderdakplaten
Omgeving	Binnen
Primaire drager	Schuin dak
Asbestmateriaal	Plaat, paneel, tablet - Type Menuiserite
Bindmiddel van asbestmateriaal	Cement
Gebondenheid op basis van bindmiddel	Hecht
Hoeveelheid (oppervlakte - dikte - aantal)	• 120,00 m^2 - 0,40 cm - 1 stuk
Totaal volume	0,48 m^3
Eenvoudig bereikbaar	Nee • Het asbestmateriaal is bedekt (uitgezonderd laag verf, coating, behang, kunststof, textiel) en het wegnemen van het bedekkende materiaal kan niet zonder het bedekkende materiaal te beschadigen.
Bevestigingswijze	• Geklemd • Genageld, geniet
Identificatiemethode	Een monstername door de asbestdeskundige met laboanalyse door een asbestlabo.
Destructieve handeling voor identificatie	Nee
Opmerking	De hoeveelheid is geschat.

Zorgvuldig beheren

- Zorg voor een veilig beheer. Vermijd het beschadigen van het asbestmateriaal. Controleer de toestand jaarlijks op wijzigingen.

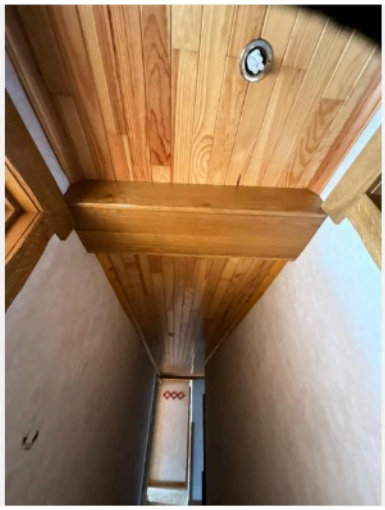
Fiche 4: Plafonds

De vaststelbare, waarneembare plafonds zijn niet bepleisterd.

Basis voor advies	De asbestdeskundige beoordeelt het materiaal als niet-asbestverdacht.
Primaire drager	Plafond

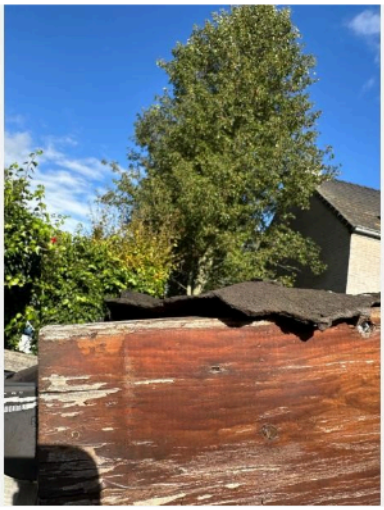
Fiche 6: Golfplaten dak tuinhuis

Geen asbest

#	Type	Referentie	Resultaat
6.1	Puntmonster	BIT GP	Geen asbest

Beschrijving	Golfplaten dak tuinhuis
Omgeving	Buiten
Primaire drager	Schuin dak
Bindmiddel van materiaal	Bitumen (roofing, teer, asfalt)
Gebondenheid op basis van bindmiddel	Hecht
Hoeveelheid (oppervlakte - aantal)	• 14,00 m^2 - 1 stuk
Totale oppervlakte	14,00 m^2
Identificatiemethode	Een monstername door de asbestdeskundige met laboanalyse door een asbestlabo.
Destructieve handeling voor identificatie	Nee
Opmerking	De hoeveelheid is geschat. Er werden verder geen asbestverdachte materialen aangetroffen binnenin het tuinhuis.

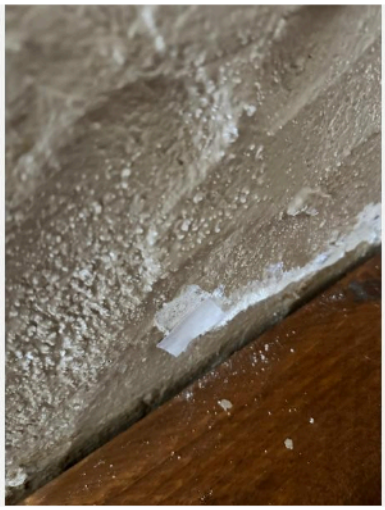
Fiche 7: Pleisterwerk muren feestzaal

Geen asbest

#	Type	Referentie	Resultaat
7.1	Mengmonster	PLM FZ	Geen asbest

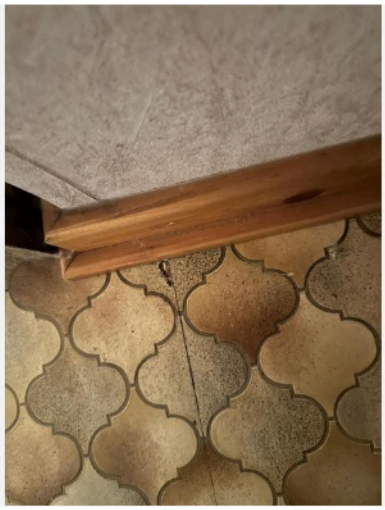
Fiche 8: Vinylvloerbekleding gang appartement

Geen asbest

#	Type	Referentie	Resultaat
8.1	Puntmonster	VIN GANG	Geen asbest

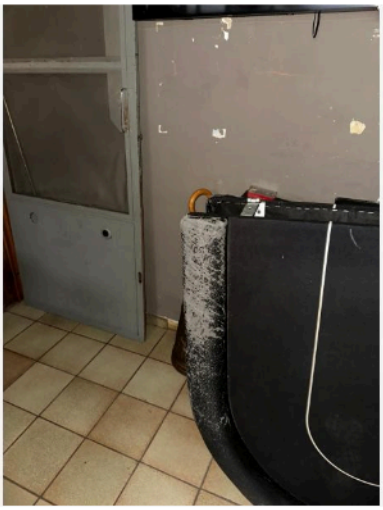
Fiche 9: Pleisterwerk muren café

Geen asbest

#	Type	Referentie	Resultaat
9.1	Mengmonster	PLM C	Geen asbest

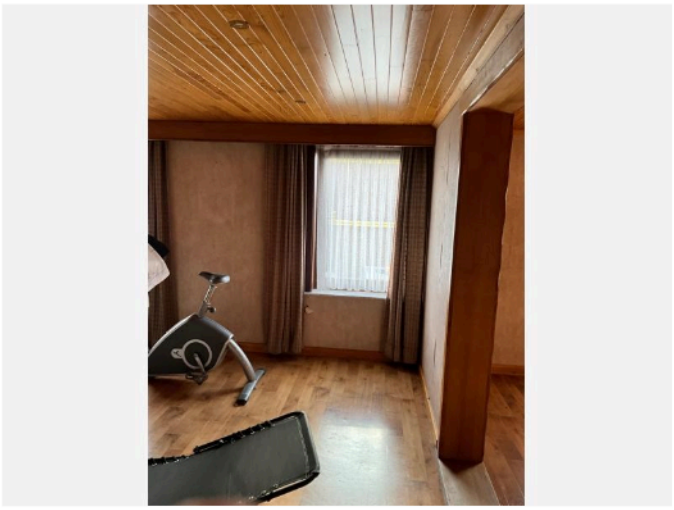
Beschrijving	Notitie	Terug te vinden op plannen
Fiche 10: Afdichtingen schrijnwerk	-	-
