Asbestinventarisattest

Hoogstraat 40, 1650 Beersel

Attestnummer : **20261110-000550.000**
Uitgegeven op : **10.11.2026**
Geldig tot : **10.11.2031**

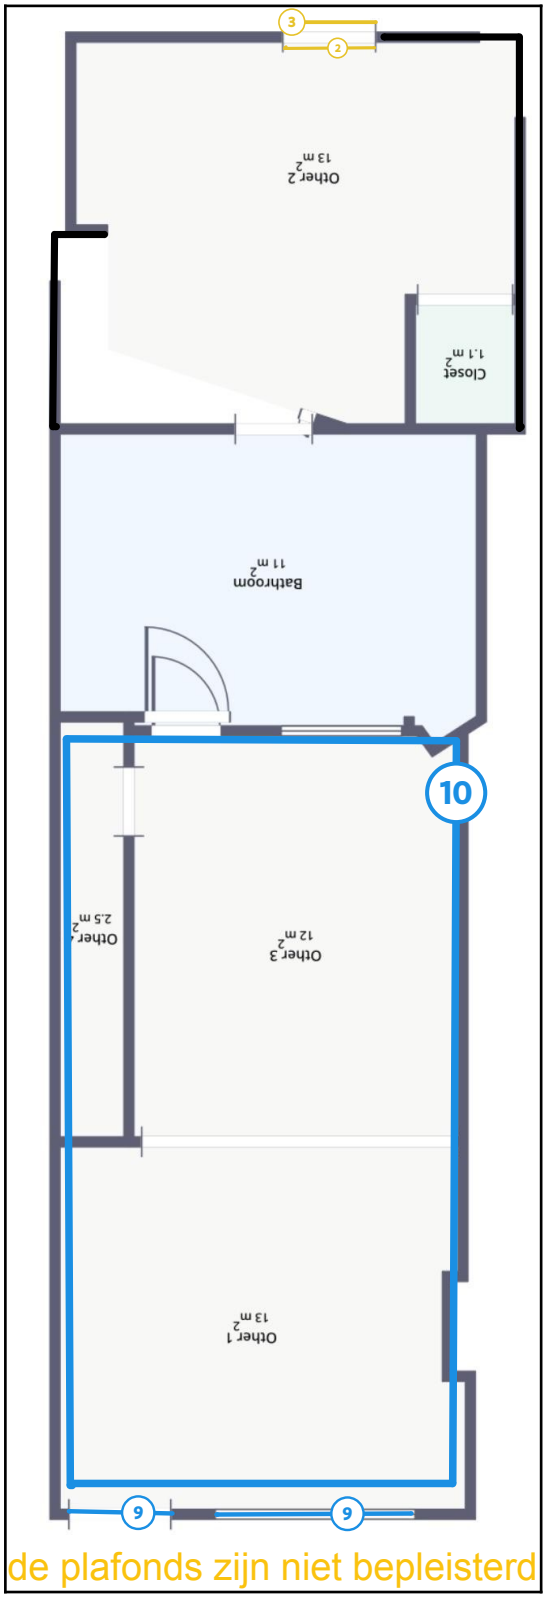
Plan 1.1: Kelder

Beschrijving	Type	Actie
10. Pleisterwerk muren	Geen asbest	-
10.1 Code: PLM	Mengmonster	-

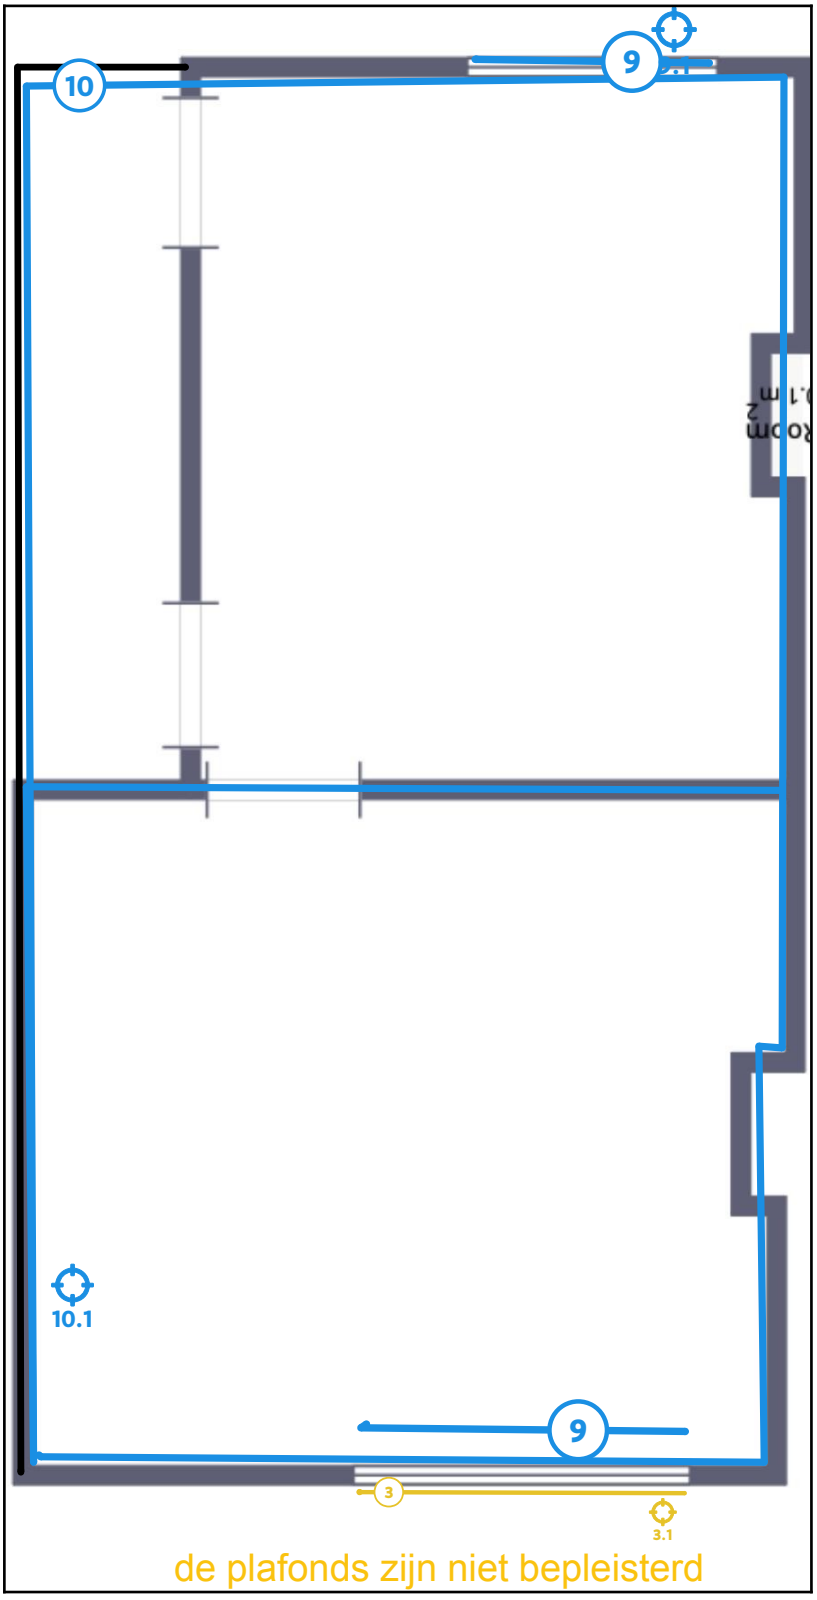
Plan 1.2: Gelijkvloers

2. Glasalplaat achterdeur	Asbestmateriaal	Zorgvuldig beheren
3. Afdichtingskit aluminiumramen	Asbestmateriaal	Zorgvuldig beheren
6. Plafonds	Advies	-
9. Mastiek aluminiumramen	Geen asbest	-
10. Pleisterwerk muren	Geen asbest	-

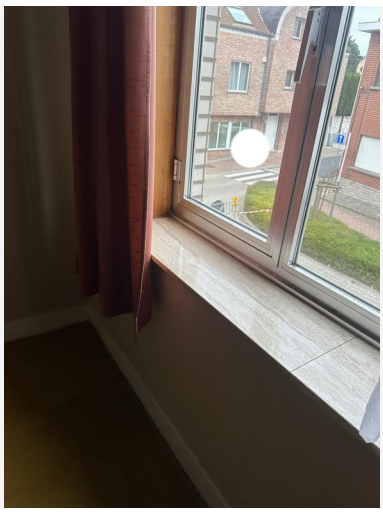
Fiche 3: Afdichtingskit aluminiumramen

Eindbeoordeling materiaalrisico	Laag materiaalrisico en/of verlaagde kans op vezelvrijgave

Gebondenheid	Categorie 1: hechtgebonden in oorsprong
Asbestsoort (vezeltype)	Alleen chrysotiel aanwezig
Asbestconcentratie	Laag (< 50%)
Afschermingsgraad van het gehele materiaal	Geheel of deels vrij aan de buitenlucht, maar geen contact met binnenlucht
Toestand van het materiaal	Licht beschadigd, licht verweerd. Intacte calciumsilicaatplaat of materiaal met categorie 3-gebondenheid

#	Type	Referentie	Resultaat
3.1	Puntmonster	KIT	Chrysotiel

Beschrijving	Afdichtingskit aluminiumramen
Omgeving	Buiten
Primaire drager	Wandopening verticaal (raam, deur, ...)
Asbestmateriaal	In-situ afwerkingslagen - Pasta, stopverf, voegsel, stopsel, vulsel, mastiek, kitten, ...
Bindmiddel van asbestmateriaal	Kitten, mastiek, pasta
Gebondenheid op basis van bindmiddel	Hecht
Hoeveelheid (lengte - aantal)	• 4,00 m - 2 stuks
Totale lengte	8,00 m
Eenvoudig bereikbaar	Ja
Bevestigingswijze	• Verlijmd, ingegoten, versmeerd
Identificatiemethode	Een monstername door de asbestdeskundige met laboanalyse door een asbestlabo.
Destructieve handeling voor identificatie	Nee
Opmerking	De hoeveelheid is geschat. Het betreft de afdichtingskit tussen het kader van de ramen en de buitenwand.

- Zorg voor een veilig beheer. Vermijd het beschadigen van het asbestmateriaal. Controleer de toestand jaarlijks op wijzigingen.

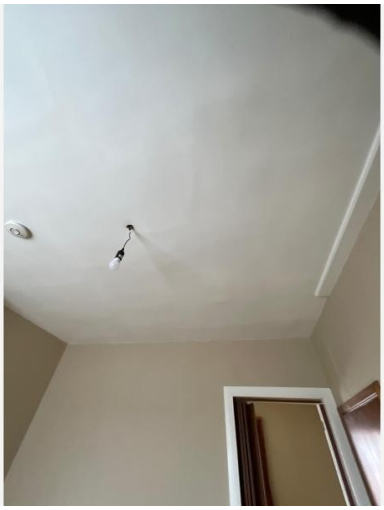
Fiche 6: Plafonds

De vaststelbare, waarneembare plafonds zijn niet bepleisterd.

Basis voor advies	De asbestdeskundige beoordeelt het materiaal als niet-asbestverdacht.
Primaire drager	Plafond

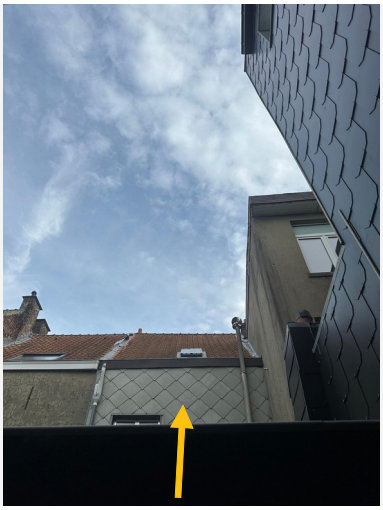
Fiche 8: Leien achtergevel

Geen asbest

#	Type	Referentie	Resultaat
8.1	Puntmonster	LEI	Geen asbest
