Asbestinventarisattest

Alfred Algoetstraat 30, 1750 Lennik

Attestnummer : **20261115-000058.000**
Uitgegeven op : **15.11.2026**
Geldig tot : **15.11.2031**

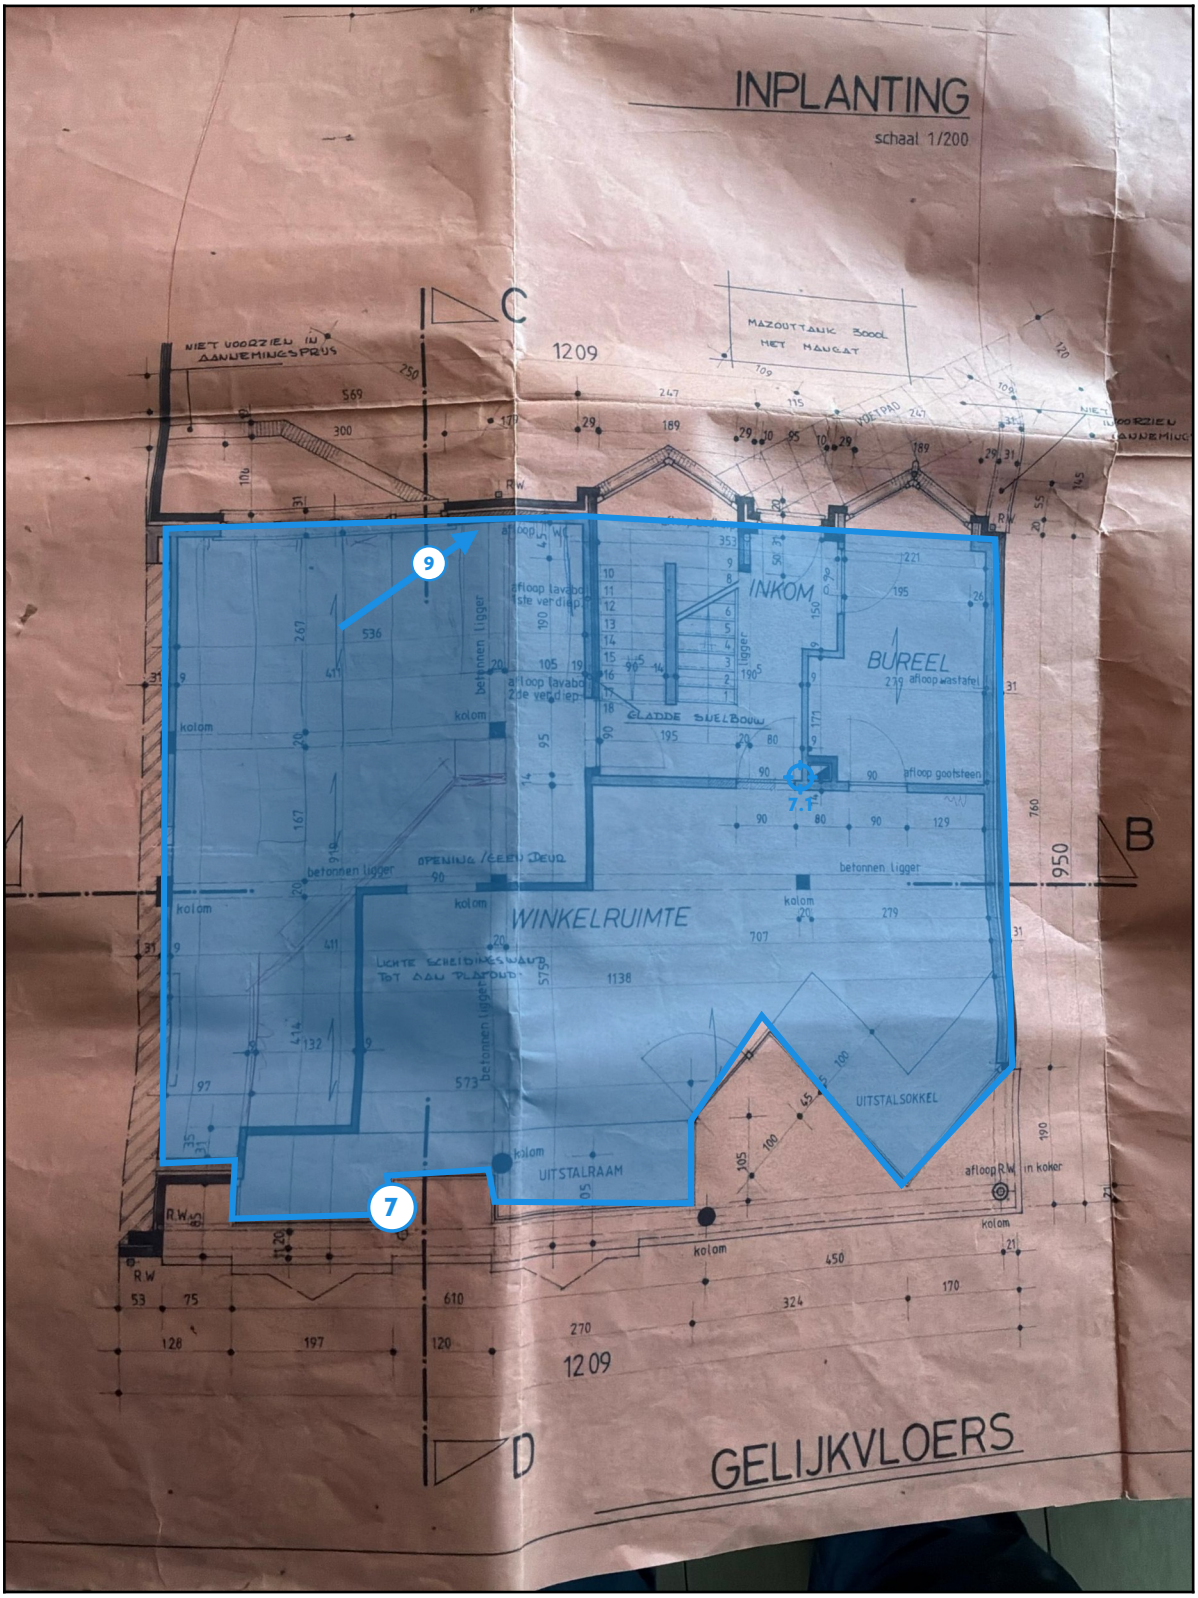
Plan 1.2: Gelijkvloers

7. Pleisterwerk plafonds	Geen asbest	-
7.1 Code: A1	Mengmonster	-
9. Anti-dreun	Geen asbest	-

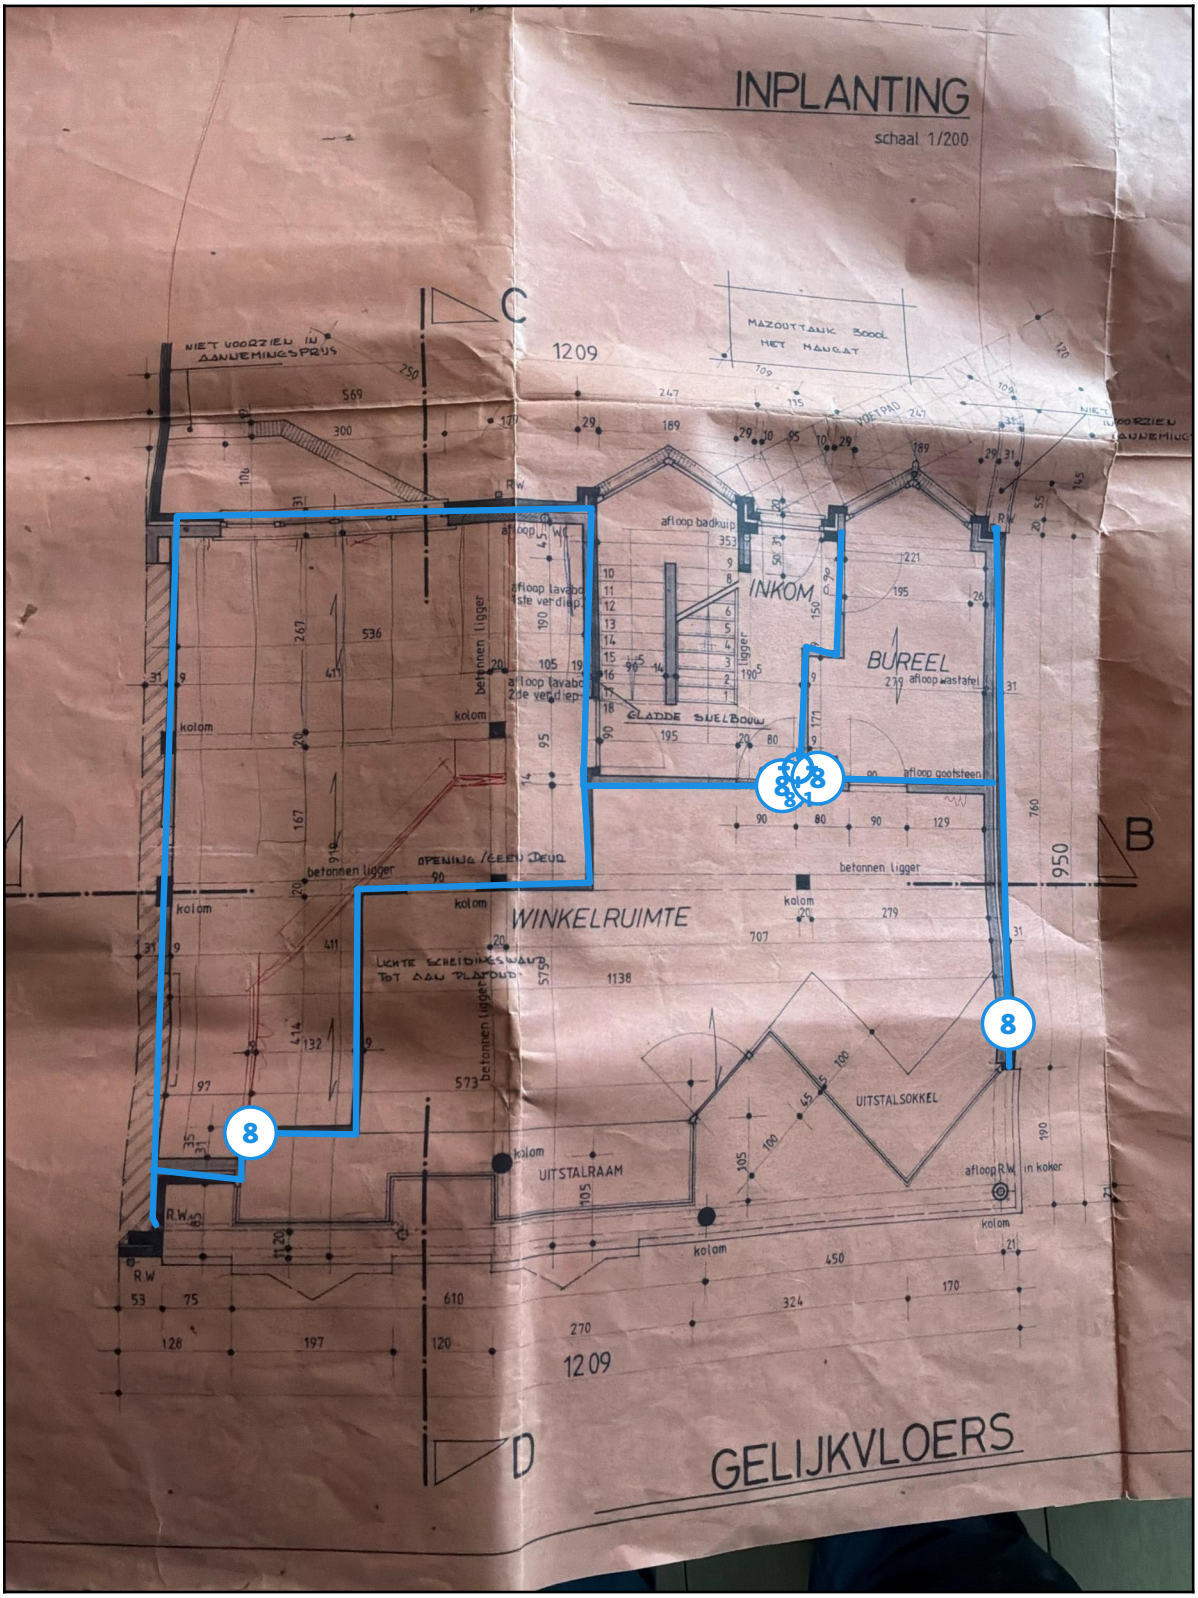
Plan 1.3: Gelijkvloers kopie

8. Pleisterwerk wanden	Geen asbest	-
8.1 Code: A2	Mengmonster	-

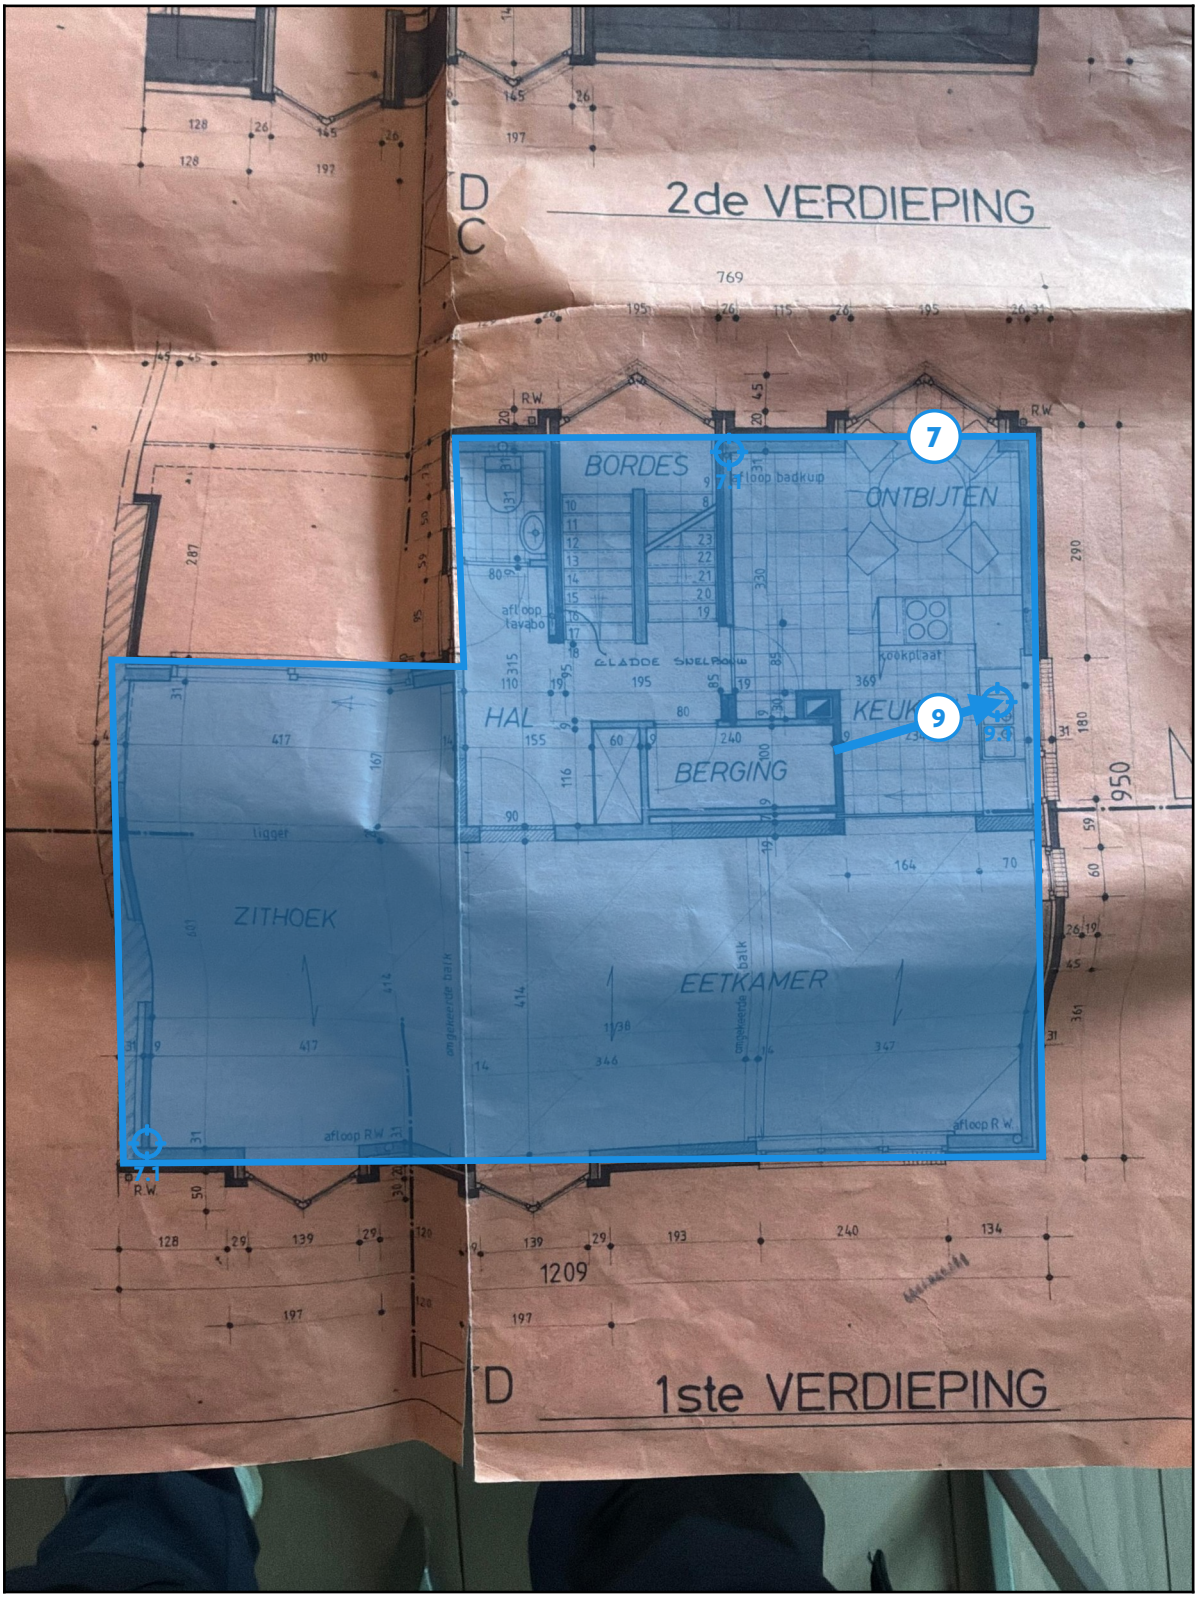
Plan 1.4: 1ste verdiep

7. Pleisterwerk plafonds	Geen asbest	-
7.1 Code: A1	Mengmonster	-
9. Anti-dreun	Geen asbest	-
9.1 Code: A3	Puntmonster	-

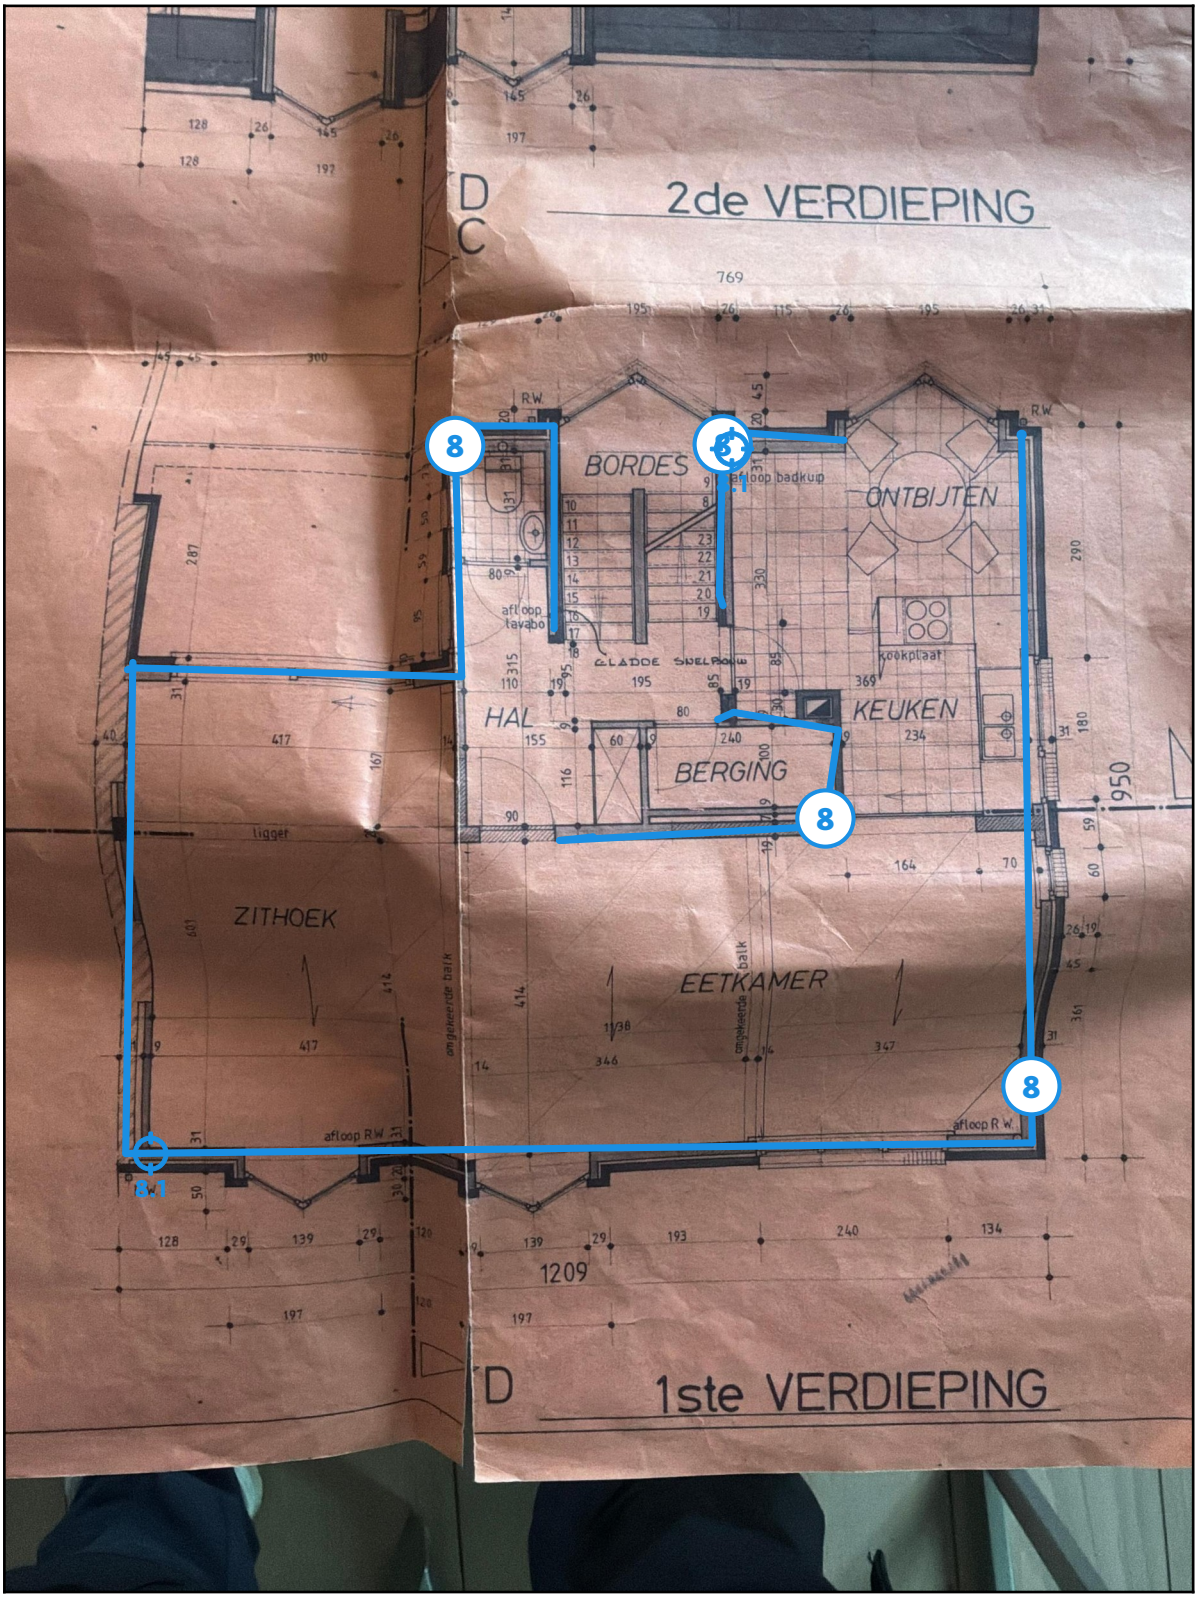
Plan 1.5: 1ste verdiep kopie

8. Pleisterwerk wanden	Geen asbest	-
8.1 Code: A2	Mengmonster	-

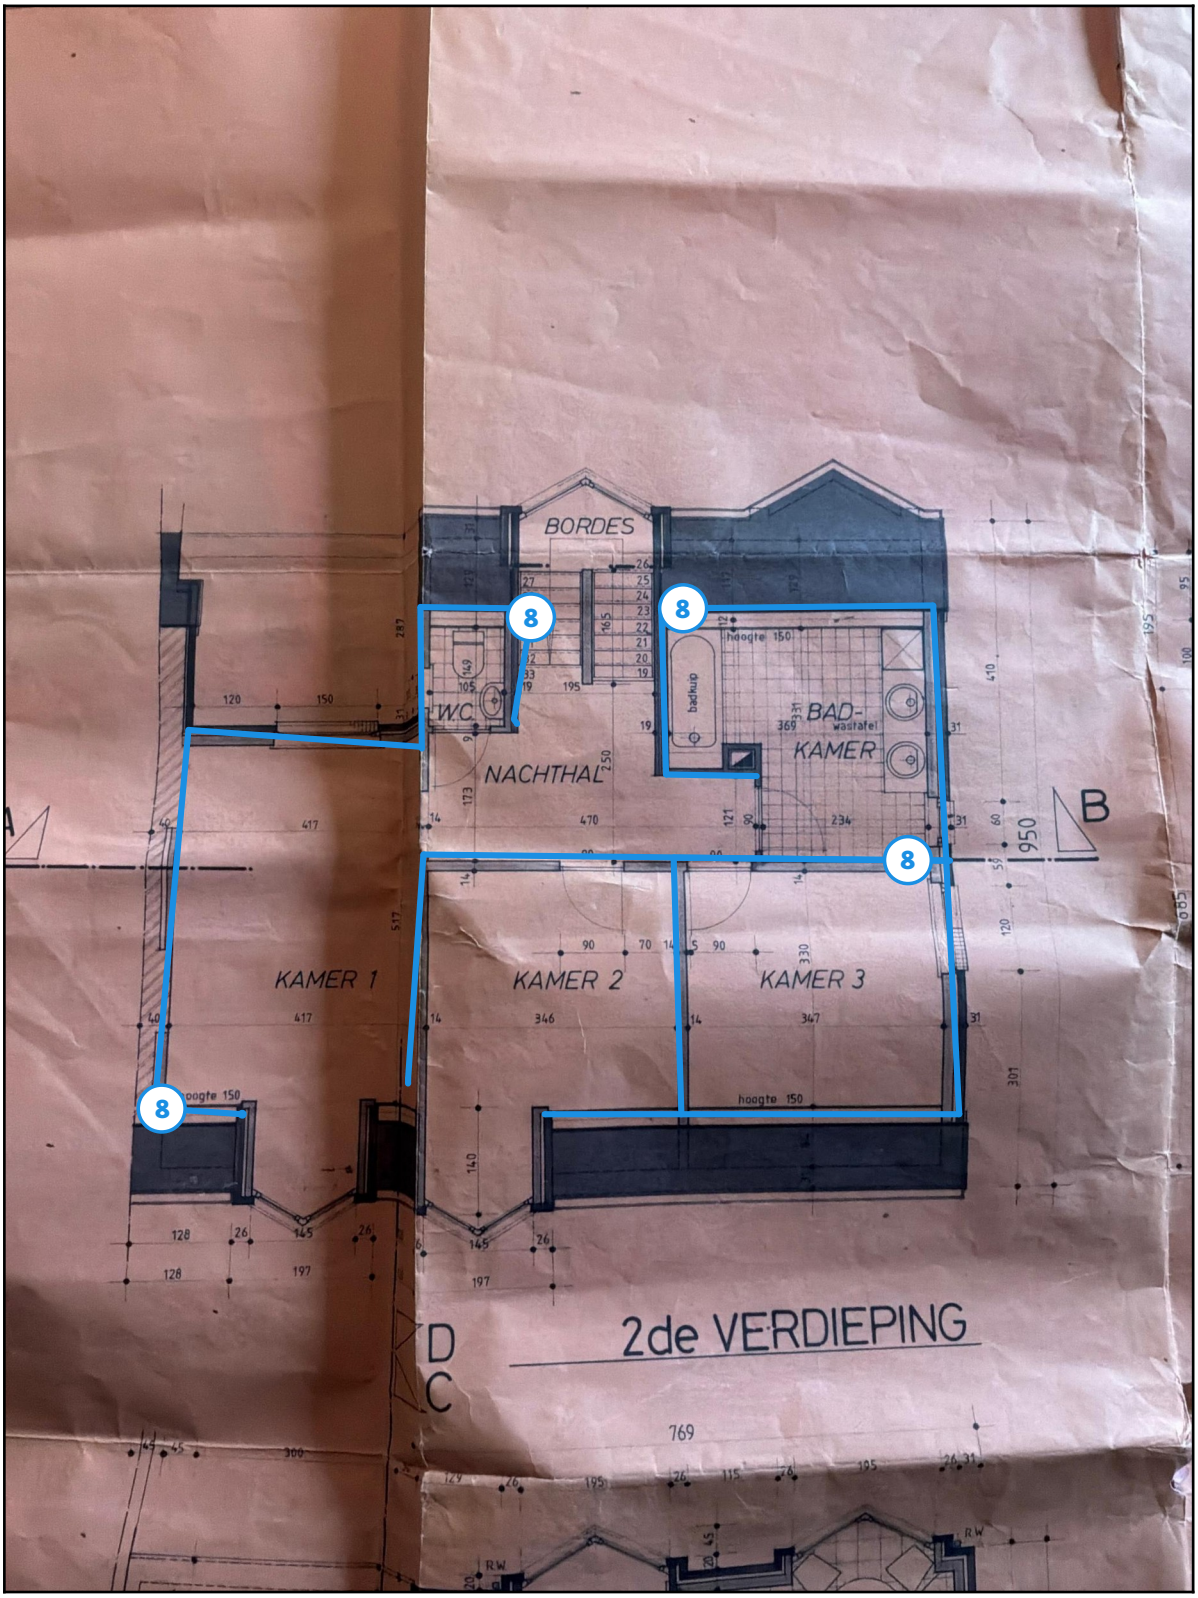
Plan 1.7: 2de Verdiep kopie

8. Pleisterwerk wanden	Geen asbest	-

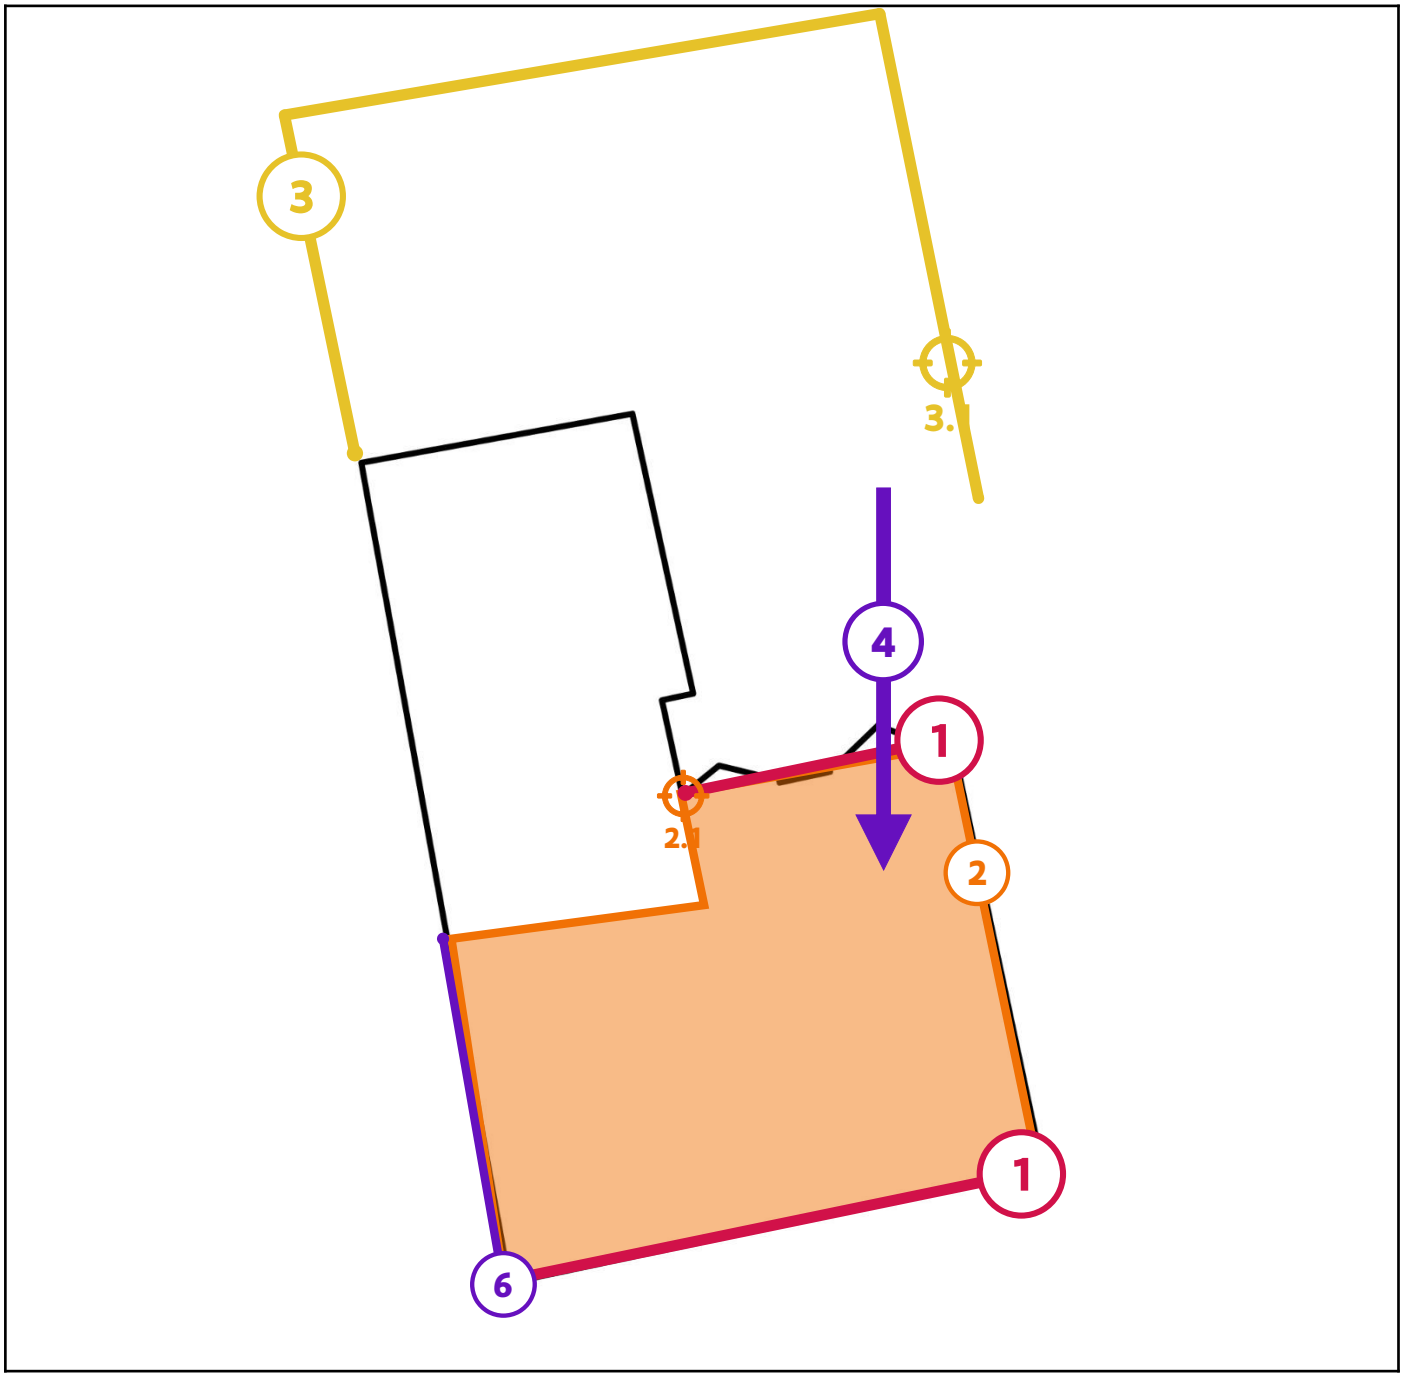
Plan 1.8: Dak

Beschrijving	Type	Actie
1. Mos/sediment in de dakgoot	Asbestmateriaal	Dringend verwijderen
2. Dak bestaande uit leien	Asbestmateriaal	Verwijderen
2.1 Code: A4	Puntmonster	-

3. Deksteen	Asbestmateriaal	Zorgvuldig beheren
3.1 Code: A5	Puntmonster	-
4. Schouw	Beperking	-
6. Aanpalende gevel met leien	Advies	-

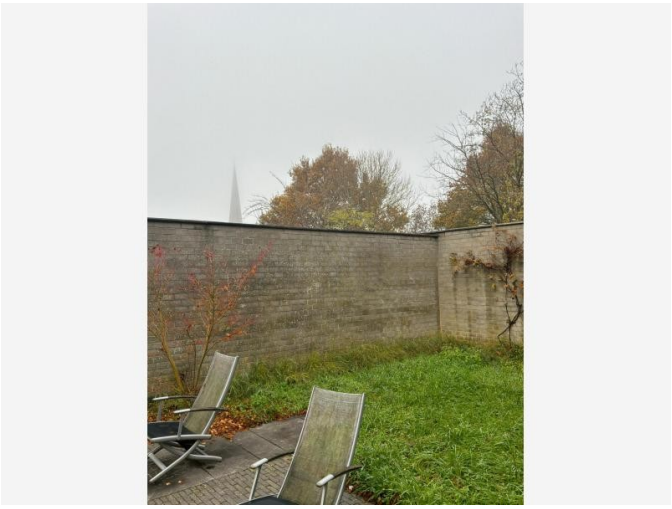
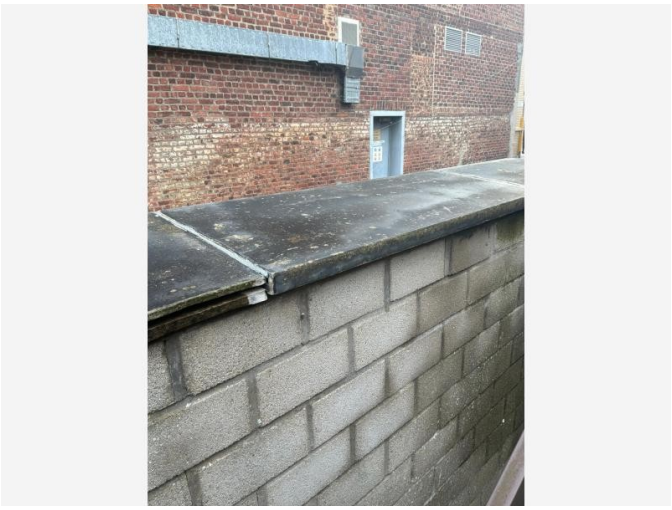
Fiche 3: Deksteen

Het asbestmateriaal valt onder de mijlpaal van 2040.

Eindbeoordeling materiaalrisico	Laag materiaalrisico en/of verlaagde kans op vezelvrijgave

Gebondenheid	Categorie 1: hechtgebonden in oorsprong
Asbestsoort (vezeltype)	Alleen chrysotiel aanwezig
Asbestconcentratie	Laag (< 50%)
Afschermingsgraad van het gehele materiaal	Geheel of deels vrij aan de buitenlucht, maar geen contact met binnenlucht
Toestand van het materiaal	Licht beschadigd, licht verweerd. Intacte calciumsilicaatplaat of materiaal met categorie 3-gebondenheid

#	Type	Referentie	Resultaat
3.1	Puntmonster	A5	Chrysotiel

Beschrijving	Deksteen
Omgeving	Buiten
Primaire drager	Wand vrijstaand (scheidingsmuur, ...)
Asbestmateriaal	Deksteen, muurkap - Hol
Bindmiddel van asbestmateriaal	Cement
Gebondenheid op basis van bindmiddel	Hecht
Hoeveelheid (oppervlakte - dikte - aantal)	• 60,00 m^2 - 3,00 cm - 1 stuk
Totaal volume	1,80 m^3
Eenvoudig bereikbaar	Ja
Bevestigingswijze	• Verlijmd, ingegoten, versmeerd
Identificatiemethode	Een monstername door de asbestdeskundige met laboanalyse door een asbestlabo.
Destructieve handeling voor identificatie	Nee
Opmerking	De hoeveelheid is een zo nauwkeurig mogelijke opmeting. Hieraan kunnen evenwel geen rechten worden ontleend.

Zorgvuldig beheren

- Zorg voor een veilig beheer. Vermijd het beschadigen van het asbestmateriaal. Controleer de toestand jaarlijks op wijzigingen.

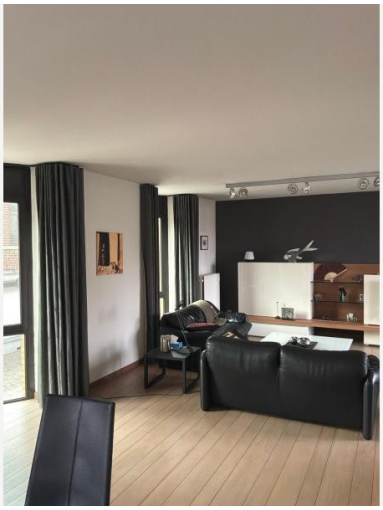
Fiche 8: Pleisterwerk wanden

Geen asbest

#	Type	Referentie	Resultaat
8.1	Mengmonster	A2	Geen asbest

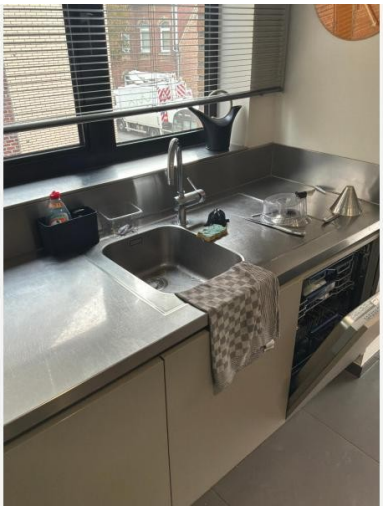
Fiche 9: Anti-dreun

Geen asbest

#	Type	Referentie	Resultaat
9.1	Puntmonster	A3	Geen asbest

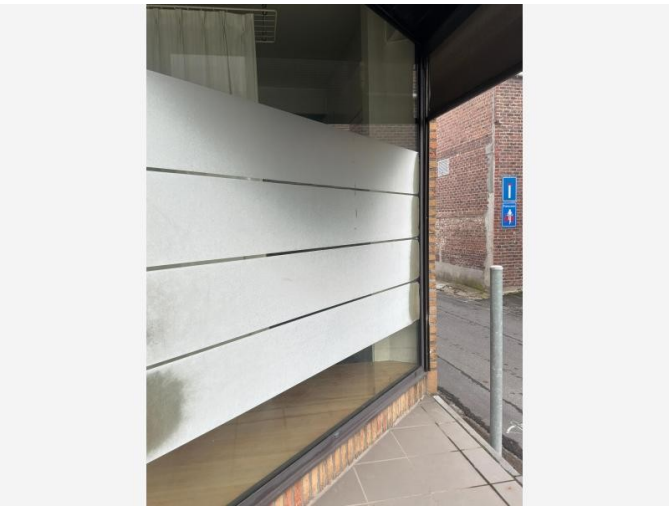
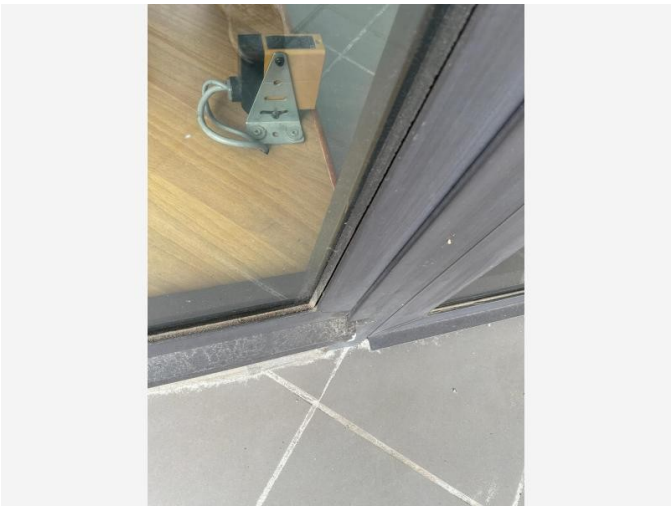
Beschrijving	Notitie	Terug te vinden op plannen
Fiche 10: Kit aan de ramen	De kit aan de ramen is niet asbestverdacht. Alle ramen werden gecontroleerd.	-
Fiche 11: CV-ketel (niet verdacht)	De CV-ketel (dichtingen, isolerend materiaal) is niet asbestverdacht.	-
