Asbestinventarisattest

Grotenbergestraat 86/1, 9620 Zottegem

Attestnummer : **20240213-000306.000**
Uitgegeven op : **13.02.2024**
Geldig tot : **13.02.2029**

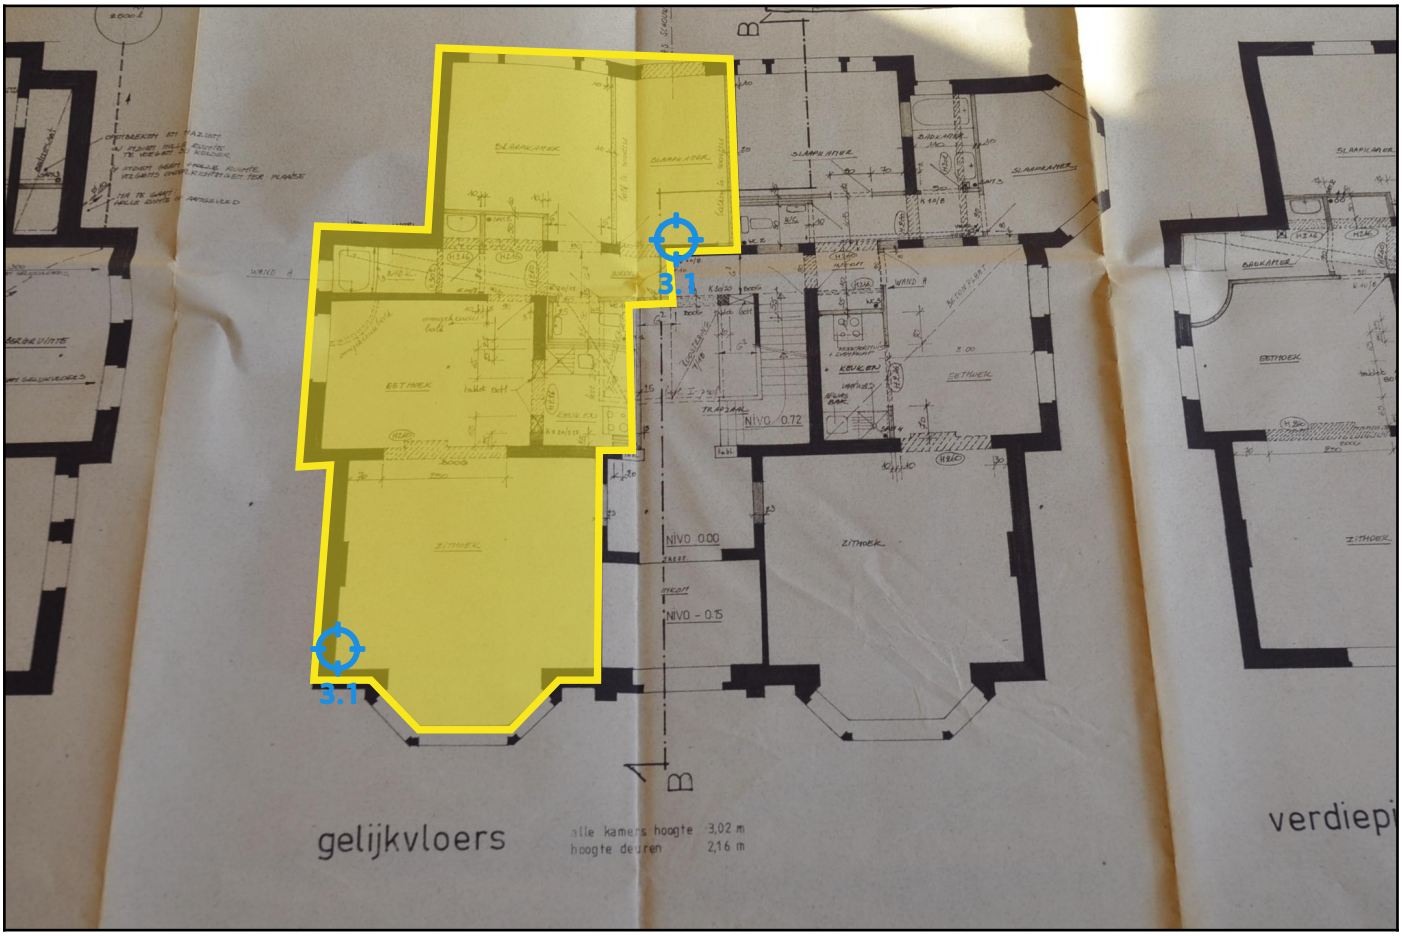
Plan 1.1: App 1 verdieping 0

Beschrijving	Type	Actie
3. pleister muur	Geen asbest	-
3.1 Code: ST01	Mengmonster	-

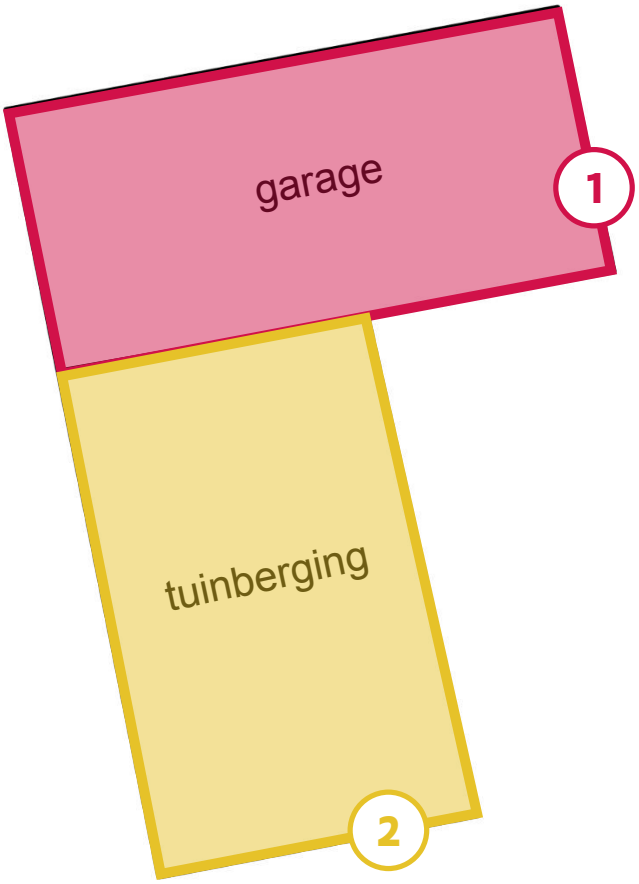
Plan 2.1: garage verdieping 0

Beschrijving	Type	Actie
1. golfplaten garage	Asbestmateriaal	Dringend verwijderen
2. roofing tuinberging	Asbestmateriaal	Zorgvuldig beheren

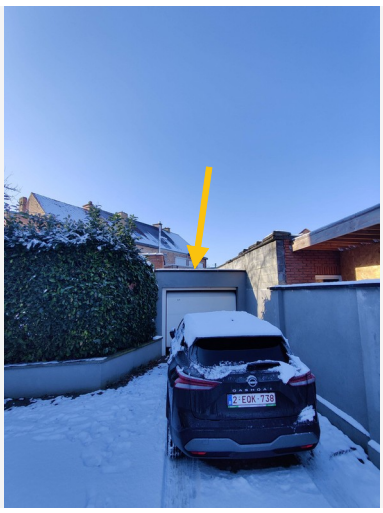
Fiche 1: golfplaten garage

Het asbestmateriaal valt onder de mijlpaal van 2034.

Dringend verwijderen

Eindbeoordeling materiaalrisico	Hoog materiaalrisico en/of hoge kans op vezelvrijgave

Gebondenheid	Categorie 1: hechtgebonden in oorsprong
Asbestsoort (vezeltype)	Crocidoliet aanwezig
Asbestconcentratie	Laag (< 50%)
Afschermingsgraad van het gehele materiaal	Geheel of deels (ook) vrij aan de binnenlucht
Toestand van het materiaal	Matig beschadigd, matig verweerd

Beschrijving	golfplaten garage
Omgeving	Grenst aan binnen- en buitenlucht
Primaire drager	Schuin dak
Asbestmateriaal	Dak- en gevelbekleding - Golfplaat
Bindmiddel van asbestmateriaal	Cement
Gebondenheid op basis van bindmiddel	Hecht
Hoeveelheid (oppervlakte - aantal)	• 16,00 m^2 - 1 stuk
Totale oppervlakte	16,00 m^2
Eenvoudig bereikbaar	Ja

- Zorg voor een veilig beheer. Vermijd het beschadigen van het asbestmateriaal. Controleer de toestand jaarlijks op wijzigingen.
- Hemelwater dat afspoelt van asbestcement daken of gevels kan asbestdeeltjes bevatten. Gebruik het enkel voor gesloten circuits (bv. spoelen toiletten). Reinig na het vervangen van het dak of de gevel de dakgoten en regenwaterput of -ton om asbesthoudend sediment of slib te verwijderen
- Voer bijkomende staalname(s) uit.

- Eenvoudige handelingen: mag via doe-het-zelf of door werknemer(s) met opleidingsattest eenvoudige handelingen
  Eenvoudige handelingen zijn methodes van verwijdering van asbest of asbesthoudend materiaal, waarbij het risico op vrijkomen van asbest in alle gevallen zo beperkt is dat de concentratie van 0,01 vezels per cm^3 niet wordt overschreden. De techniek van eenvoudige handelingen wordt uitsluitend toegepast voor de gevallen bepaald in bijlage VI.3-2, A. Hierbij worden steeds de preventiemaatregelen, zoals bedoeld in bijlage VI.3-2, B, in acht genomen.
