Asbestinventarisattest

Voetweg Eine 2, 9700 Oudenaarde

Attestnummer : **20261022-000498.000**
Uitgegeven op : **22.10.2026**
Geldig tot : **22.10.2031**

Niet-asbestveilig

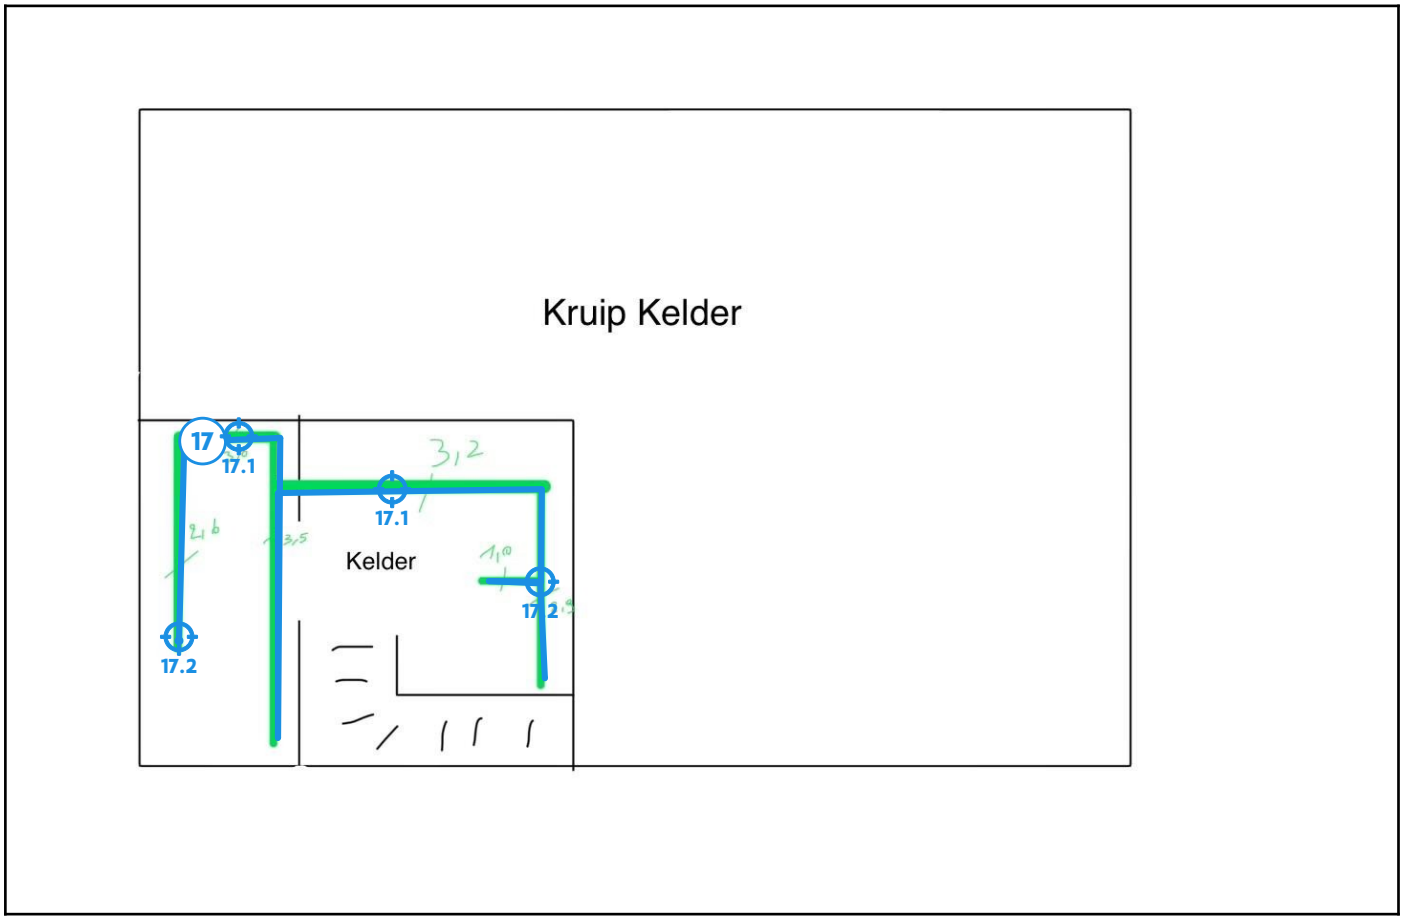
Plan 1.1: Kelder

Beschrijving	Type	Actie
17. Leidingisolatie - Gips - kelder	Geen asbest	-
17.1 Code: M05	Mengmonster	-
17.2 Code: M06	Mengmonster	-

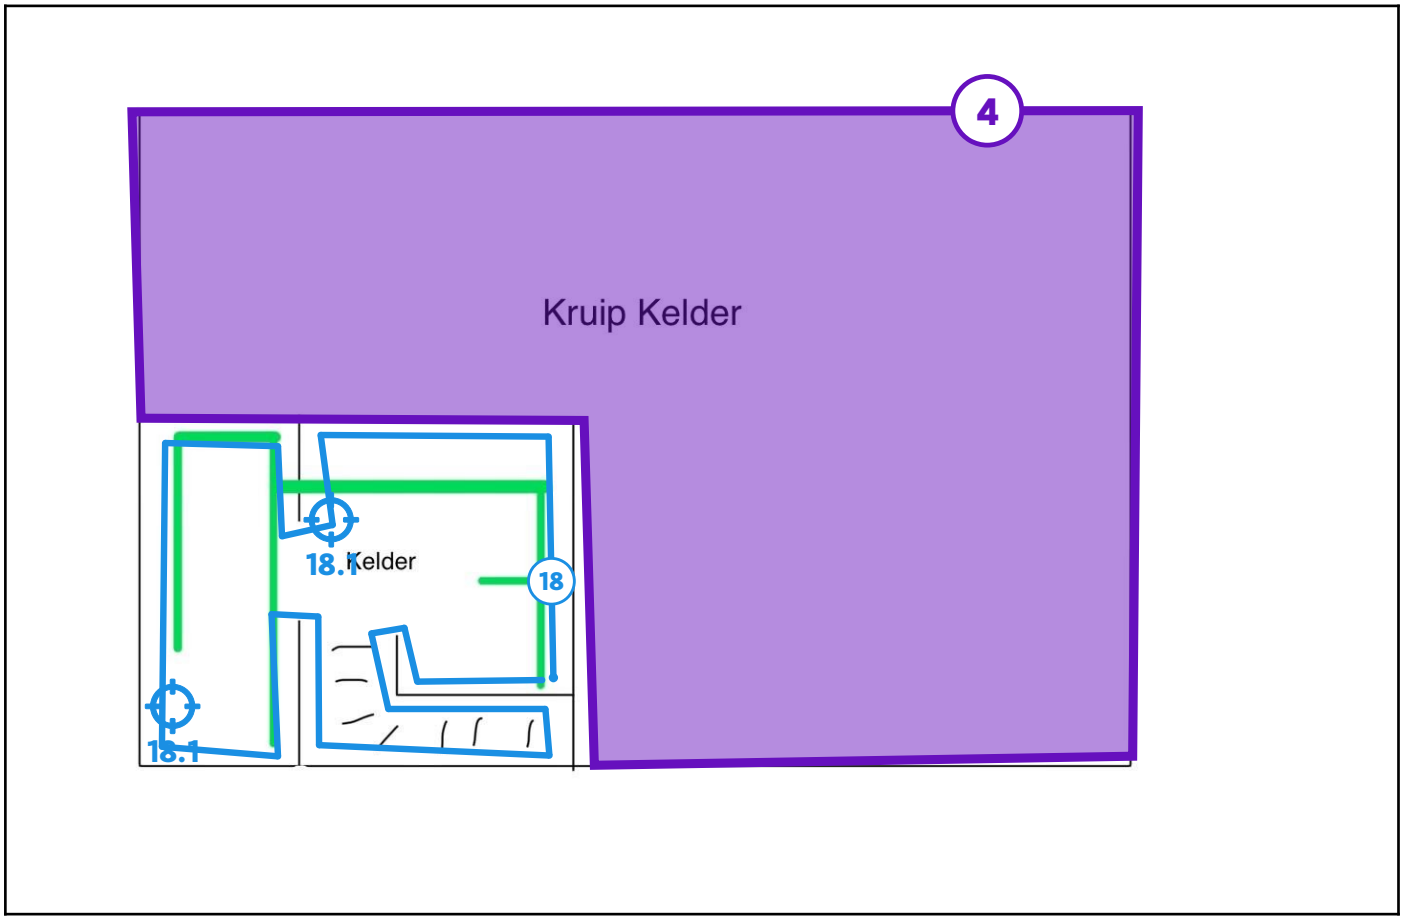
Plan 1.2: Kelder

Beschrijving	Type	Actie
4. Kruipkelder	Beperking	-
18. Cementering binnen - kelder	Geen asbest	-
18.1 Code: M04	Mengmonster	-

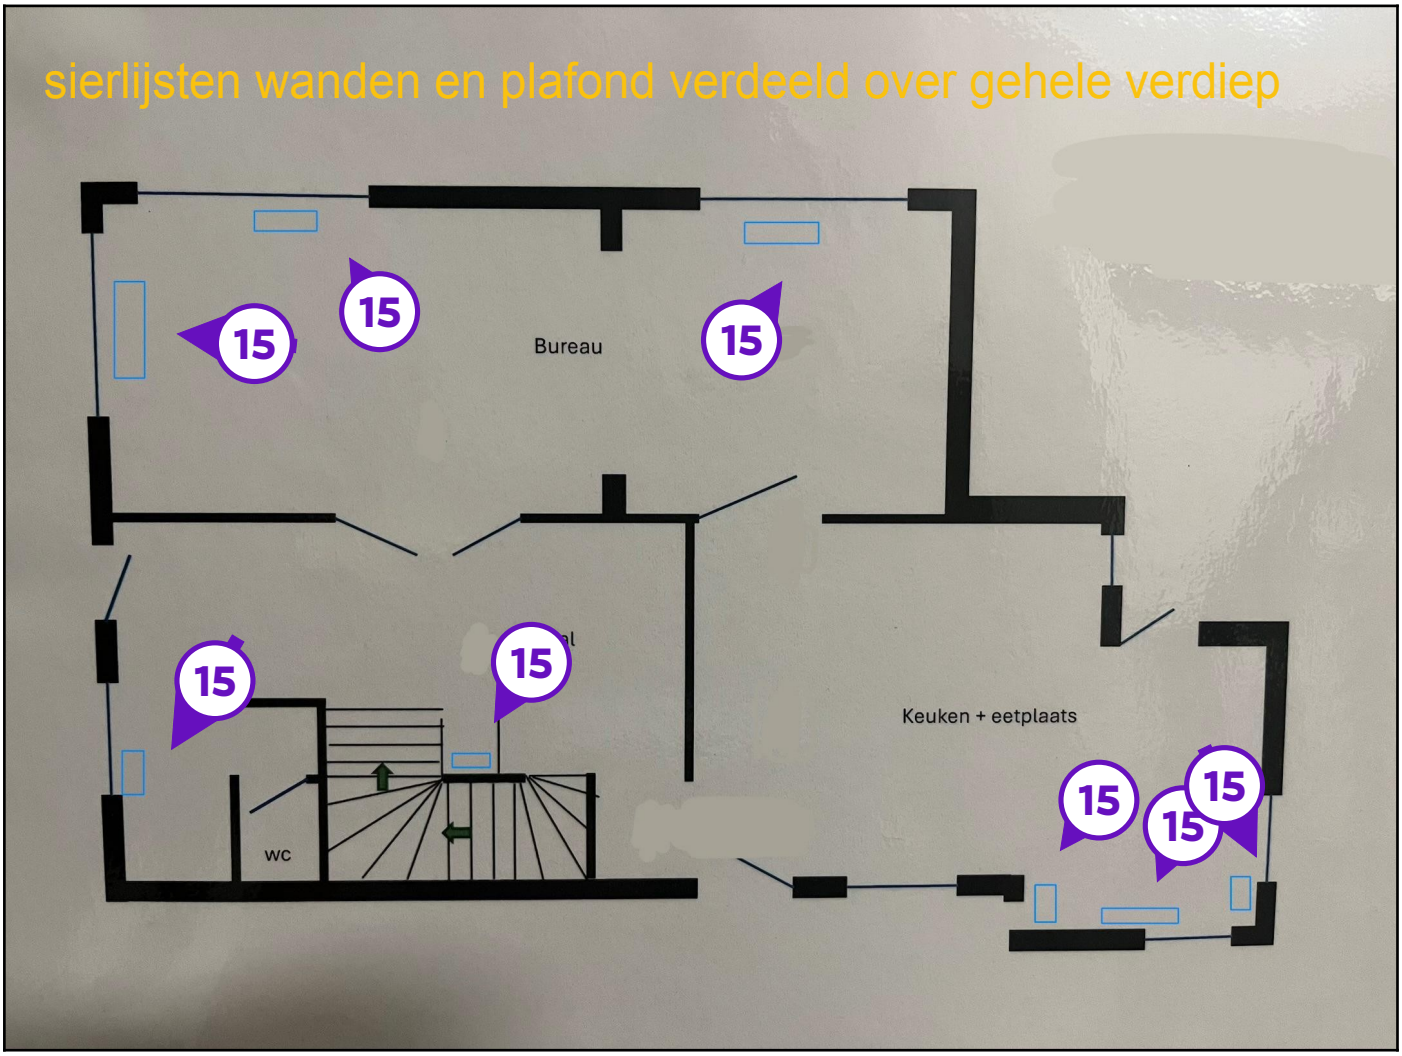
Plan 1.4: Gelijkvloers

Beschrijving	Type	Actie
8. Sierlijsten wanden en plafond -niet verdacht	Advies	-
15. Radiatoren - Dichtingen	Advies	-

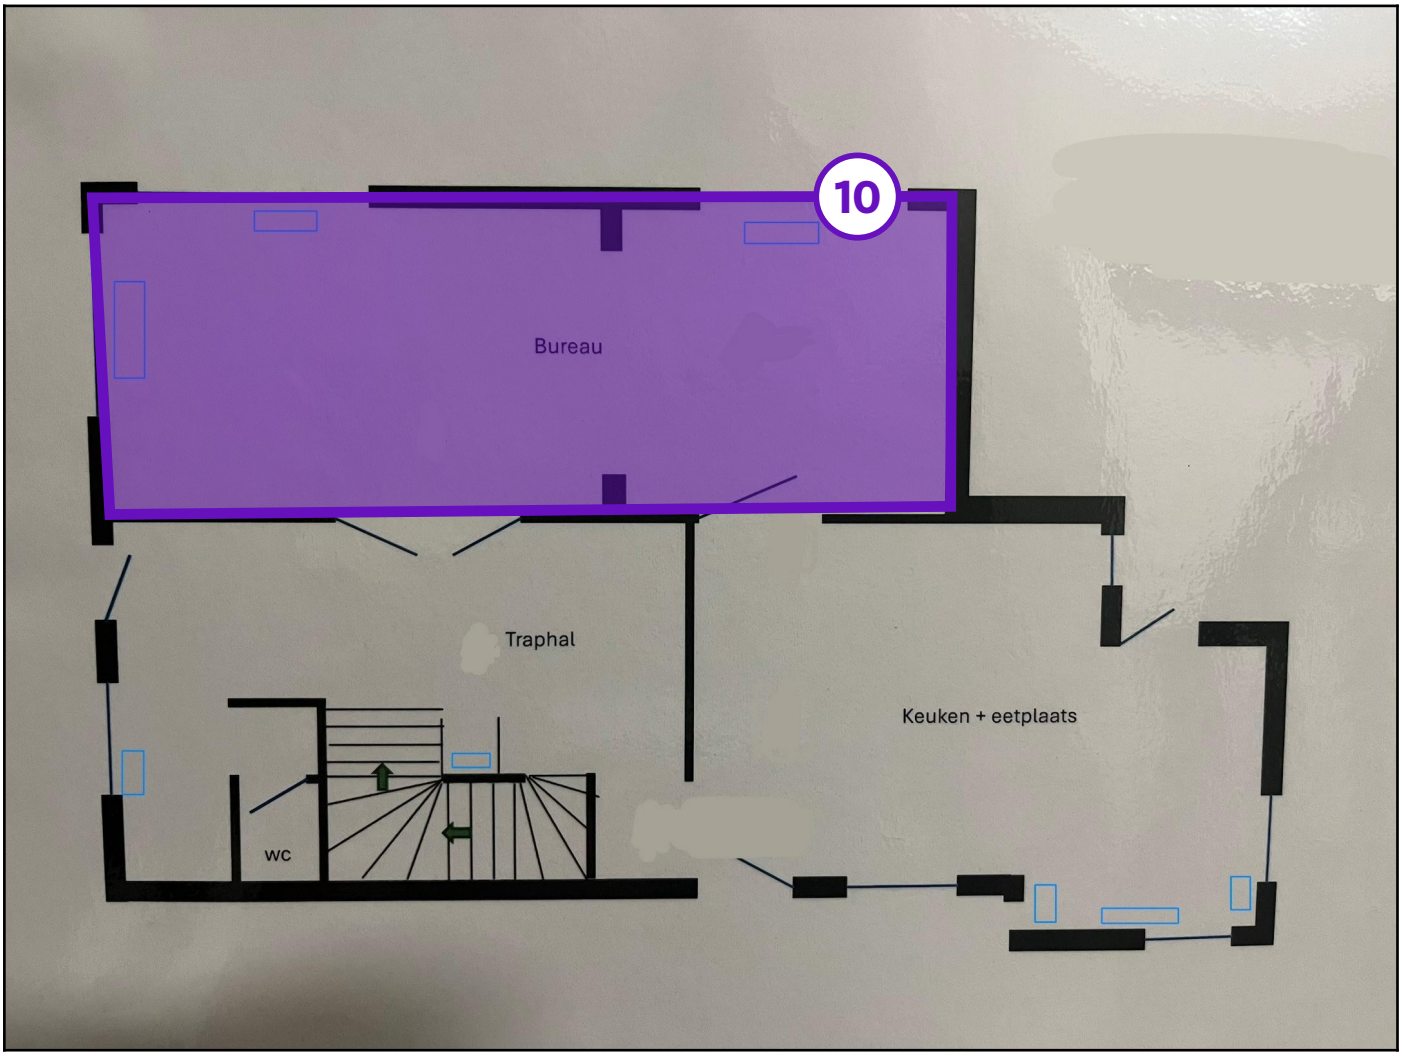
Plan 1.5: Gelijkvloers

Beschrijving	Type	Actie
10. Vloerbekleding - Niet verdacht	Advies	-

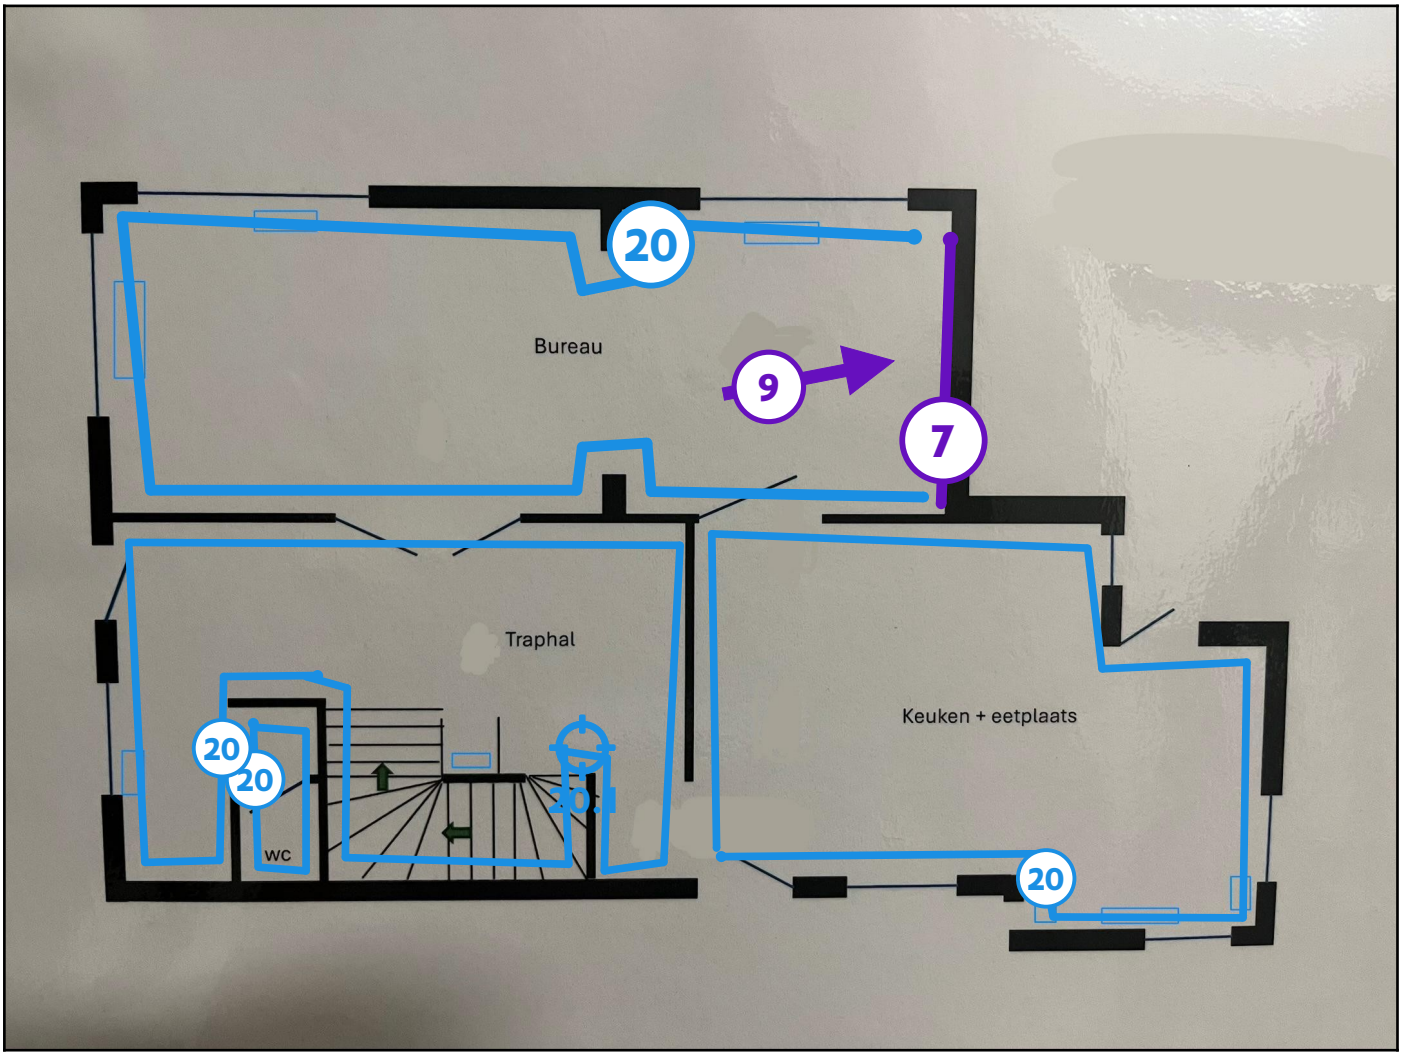
Plan 1.6: Gelijkvloers

Beschrijving	Type	Actie
7. Valse wand(en)/voorzetwand(en) - Gipskarton-Pvc-hout	Advies	-
9. Koord kachel niet verdacht	Advies	-
20. Pleisterwerk wanden	Geen asbest	-
20.1 Code: M01	Mengmonster	-

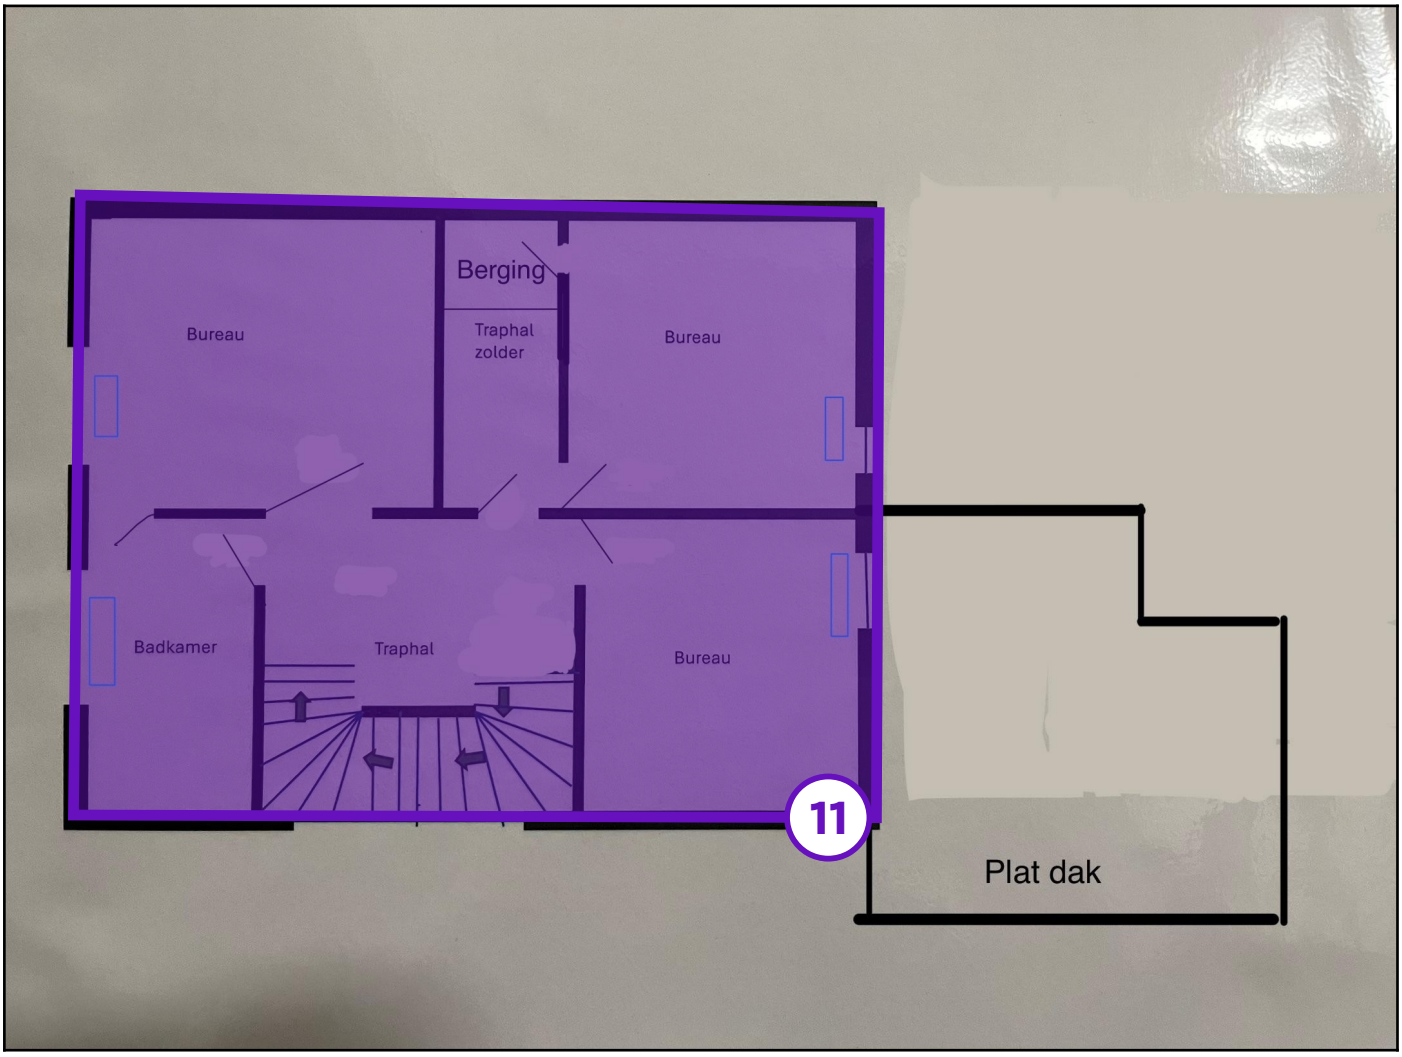
Plan 1.8: Niv +1

Beschrijving	Type	Actie
11. Plafondafwerking in gipskarton/hout	Advies	-

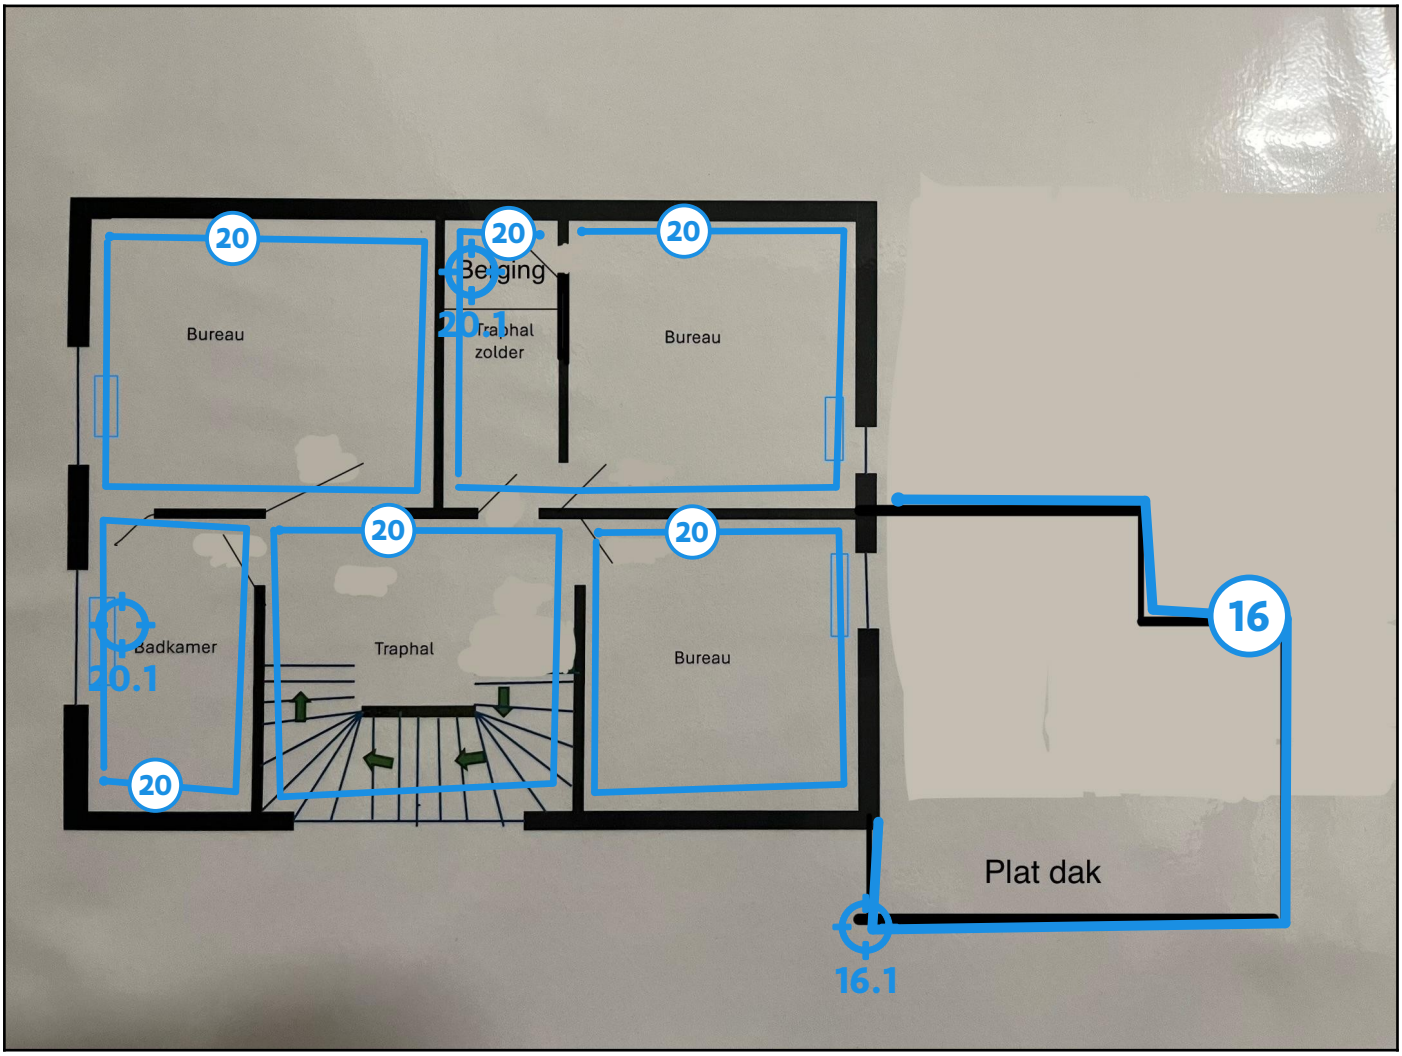
Plan 1.9: Niv +1

Beschrijving	Type	Actie
16. Bekleding dakgoten	Geen asbest	-
16.1 Code: M08	Puntmonster	-
20. Pleisterwerk wanden	Geen asbest	-
20.1 Code: M01	Mengmonster	-

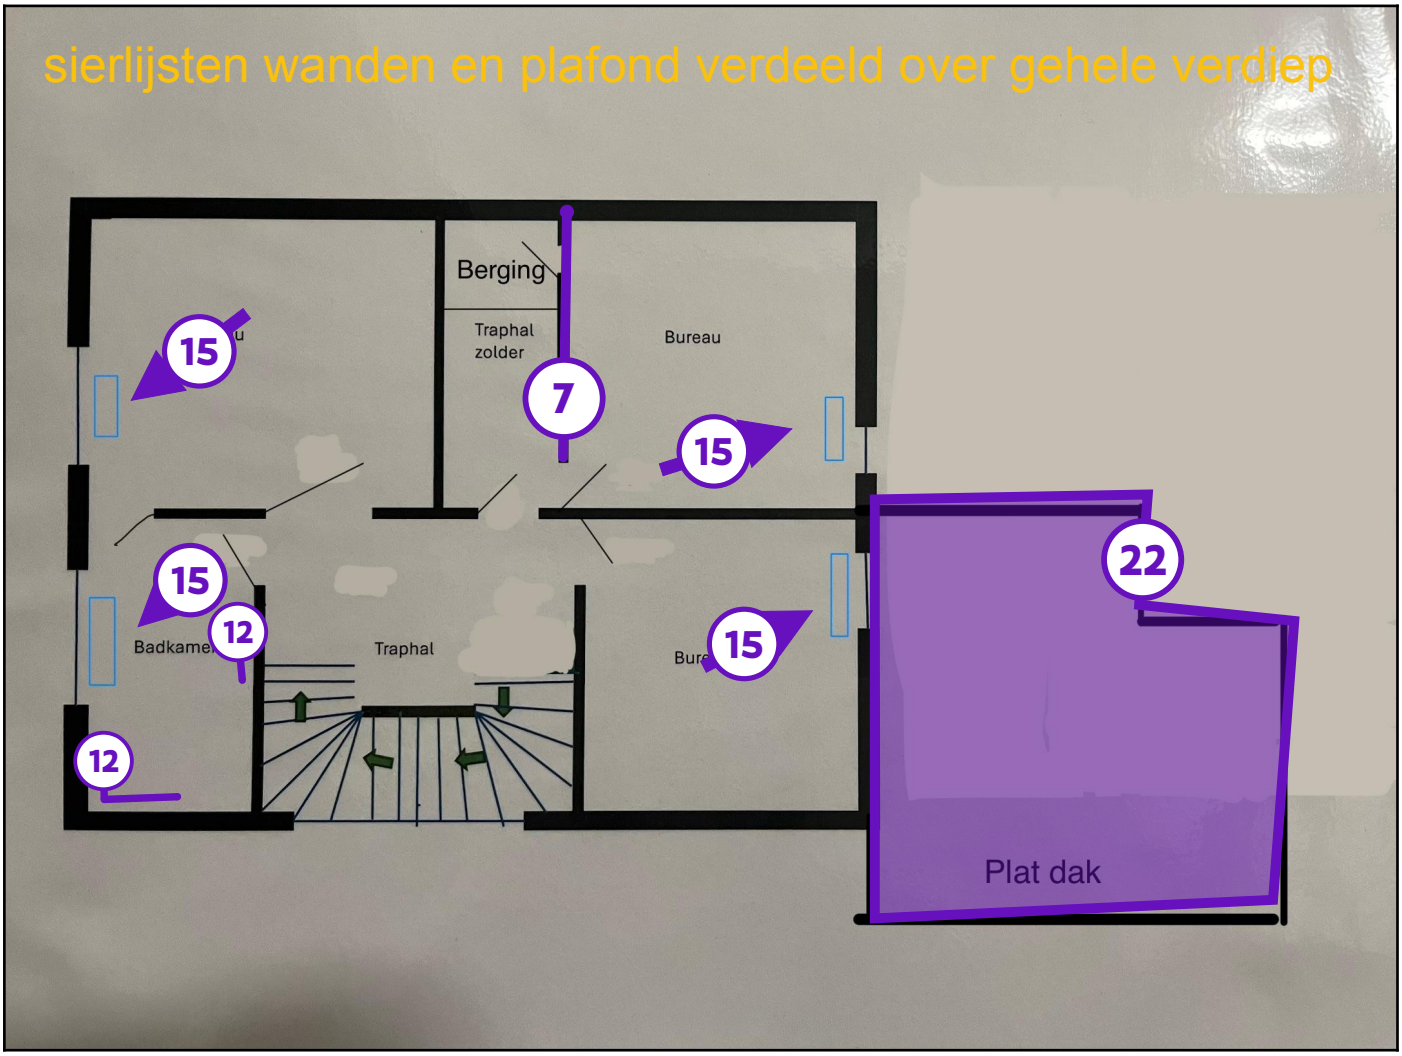
Plan 1.10: Niv +1

Beschrijving	Type	Actie
7. Valse wand(en)/voorzetwand(en) - Gipskarton-Pvc-hout	Advies	-
8. Sierlijsten wanden en plafond -niet verdacht	Advies	-
12. Tegellijm achter wandtegels & plinten	Advies	-
15. Radiatoren - Dichtingen	Advies	-
22. Dakbedekking - niet verdacht - plat dak	Overige ruimte of materiaal	-

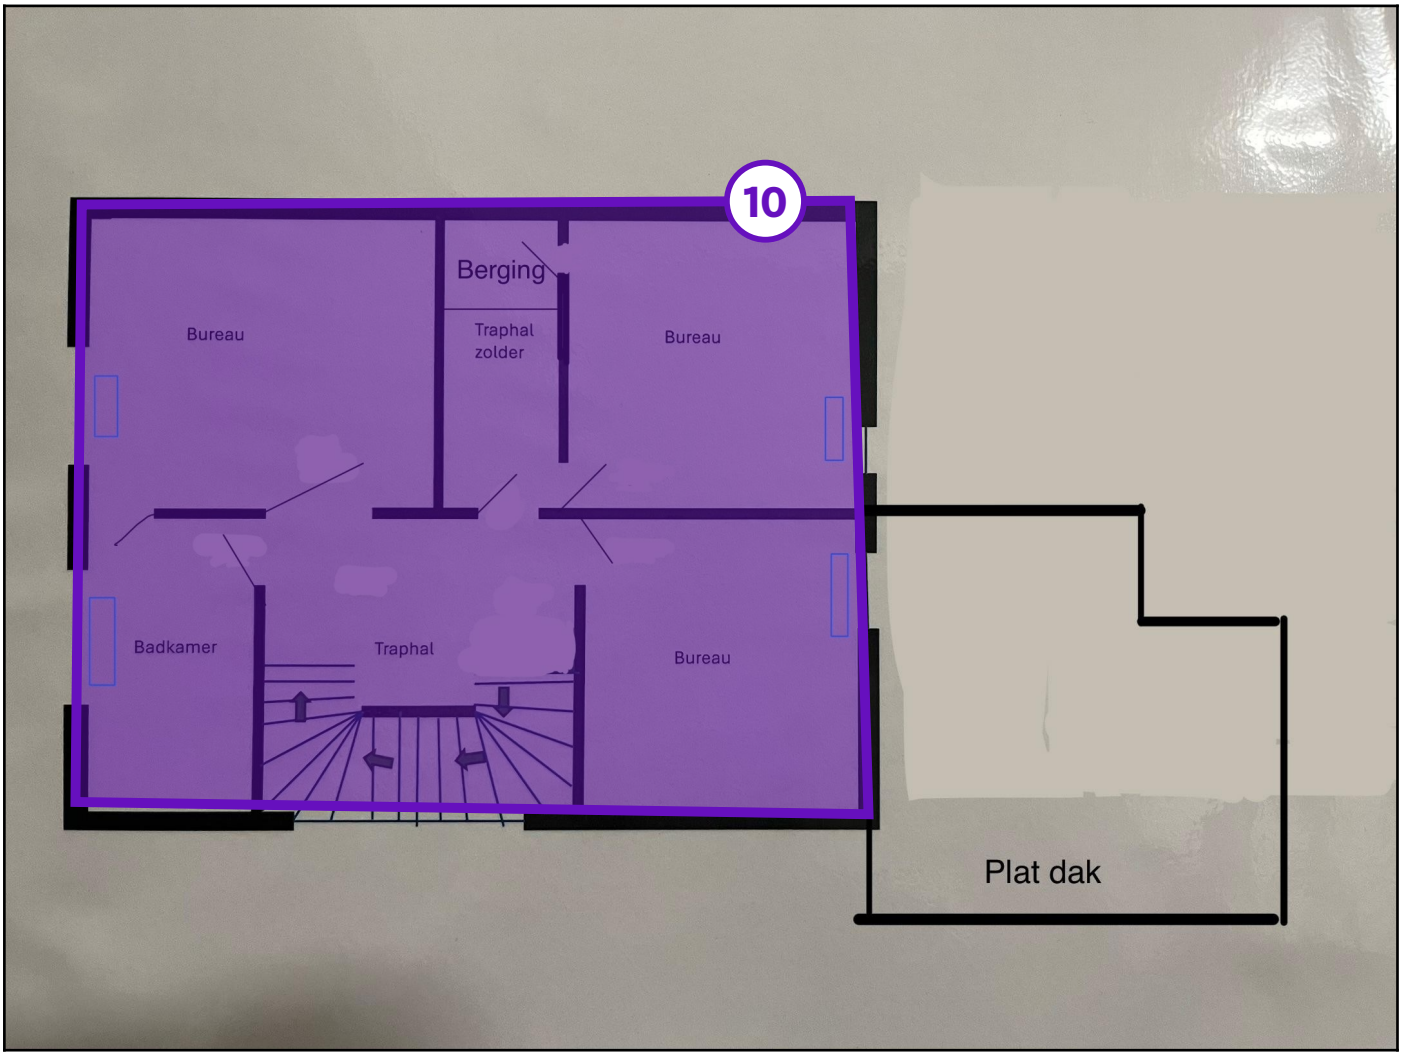
Plan 1.11: Niv +1

Beschrijving	Type	Actie
10. Vloerbekleding - Niet verdacht	Advies	-

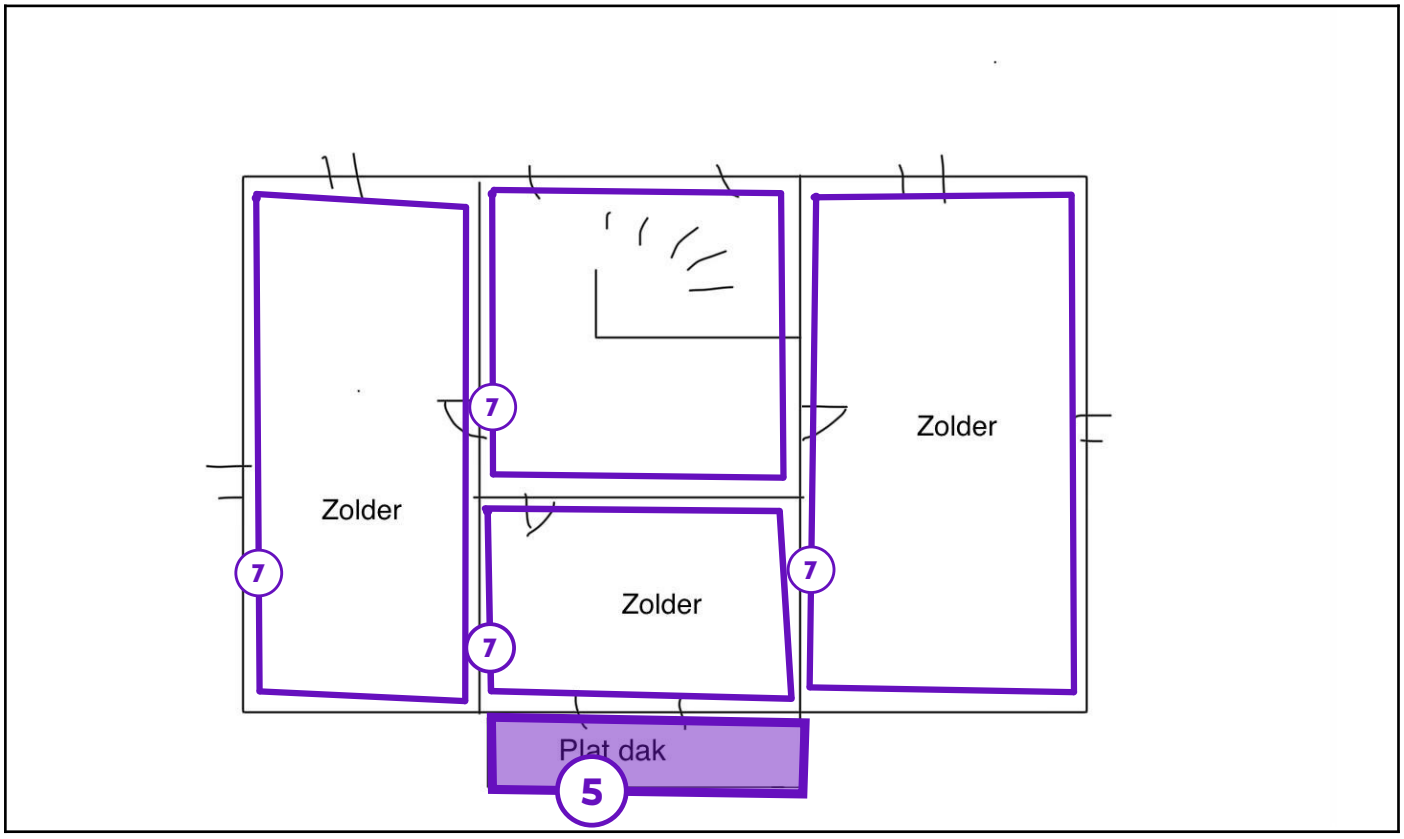
Plan 1.12: Niv +2

Beschrijving	Type	Actie
5. Dakbedekking (>3,50m)	Beperking	-
7. Valse wand(en)/voorzetwand(en) - Gipskarton-Pvc-hout	Advies	-

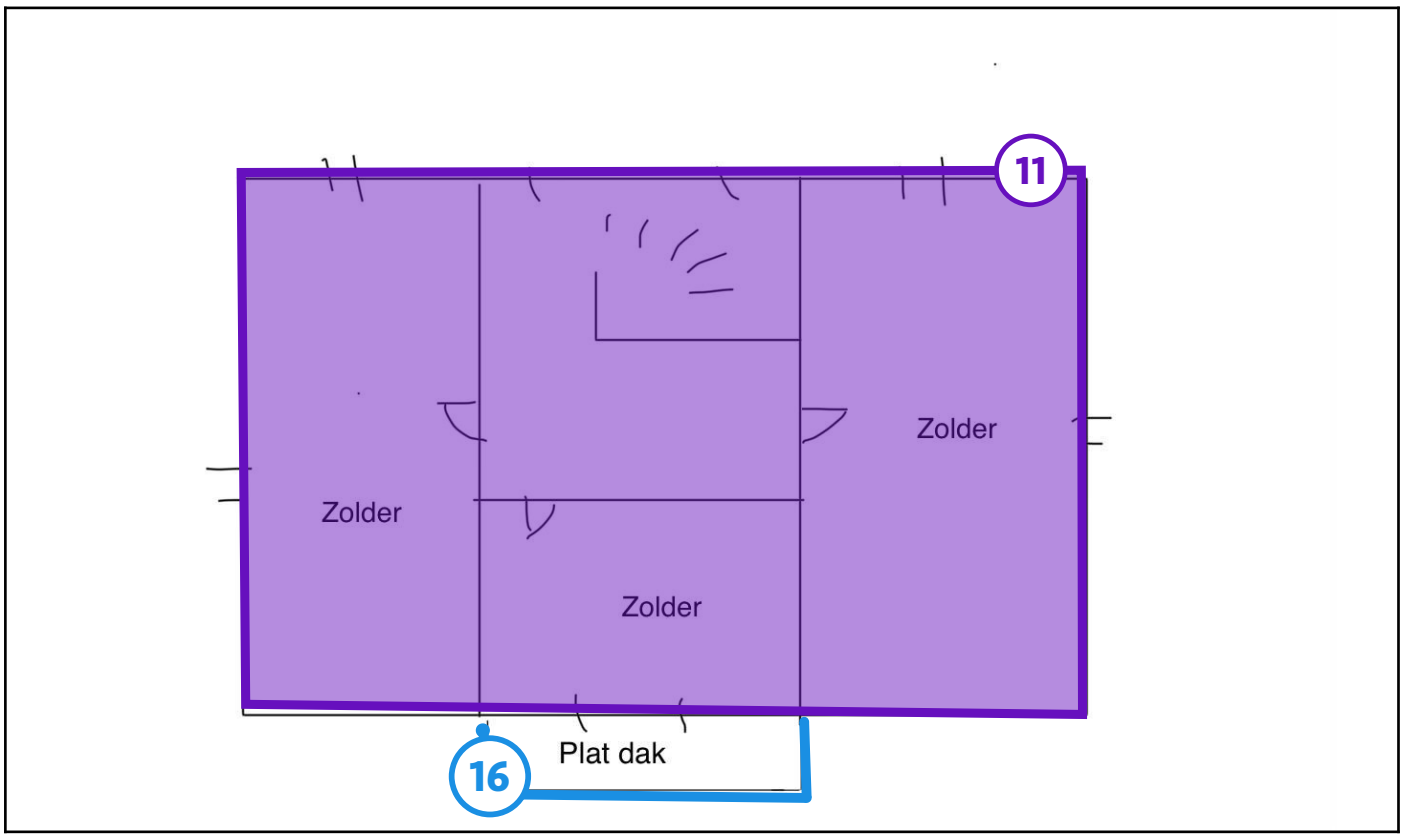
Plan 1.13: Niv +2

Beschrijving	Type	Actie
11. Plafondafwerking in gipskarton/hout	Advies	-
16. Bekleding dakgoten	Geen asbest	-

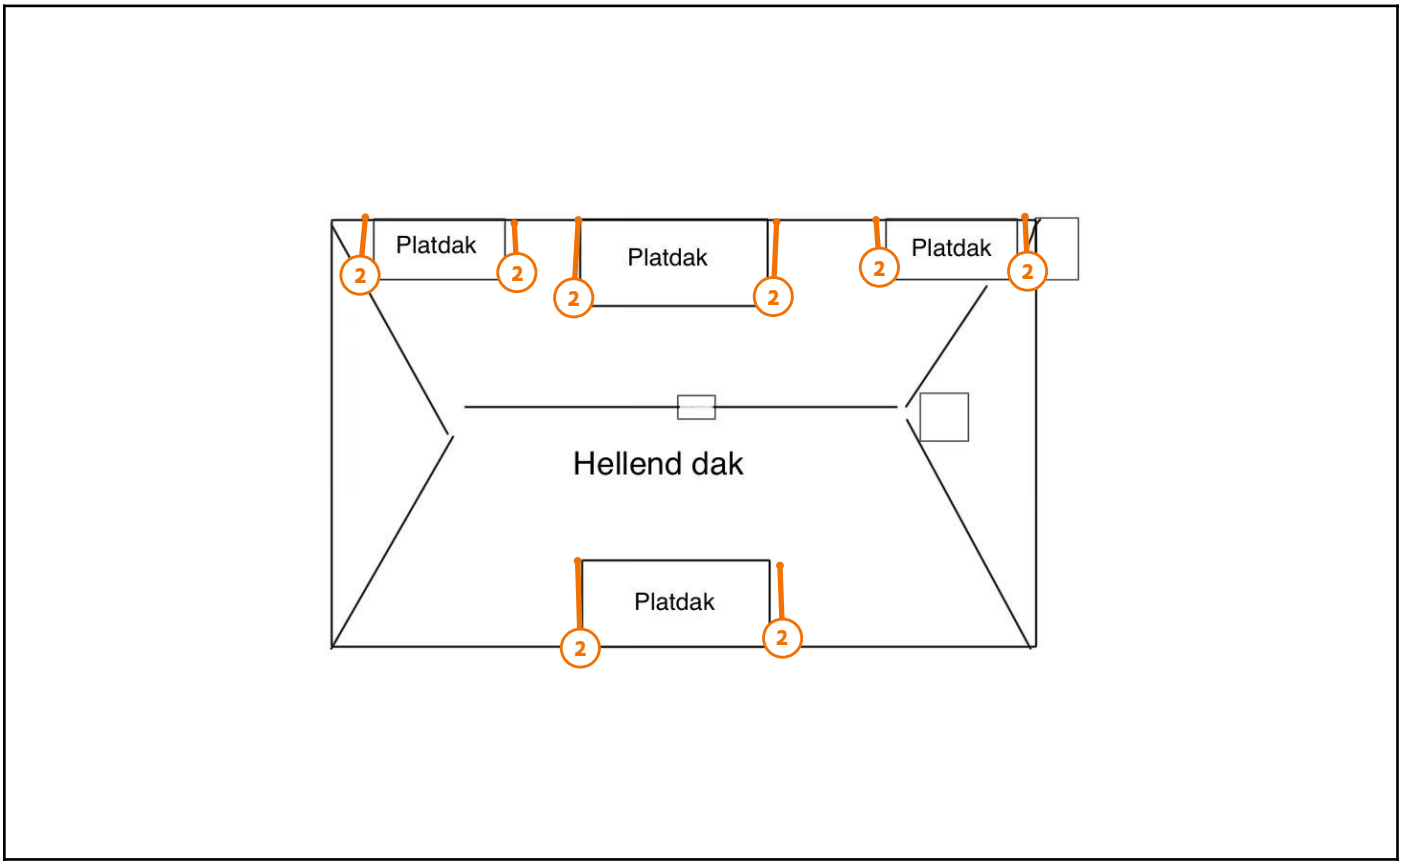
Plan 1.14: Dak

Beschrijving	Type	Actie
2. Gevelleien dakkapellen	Asbestmateriaal	Verwijderen

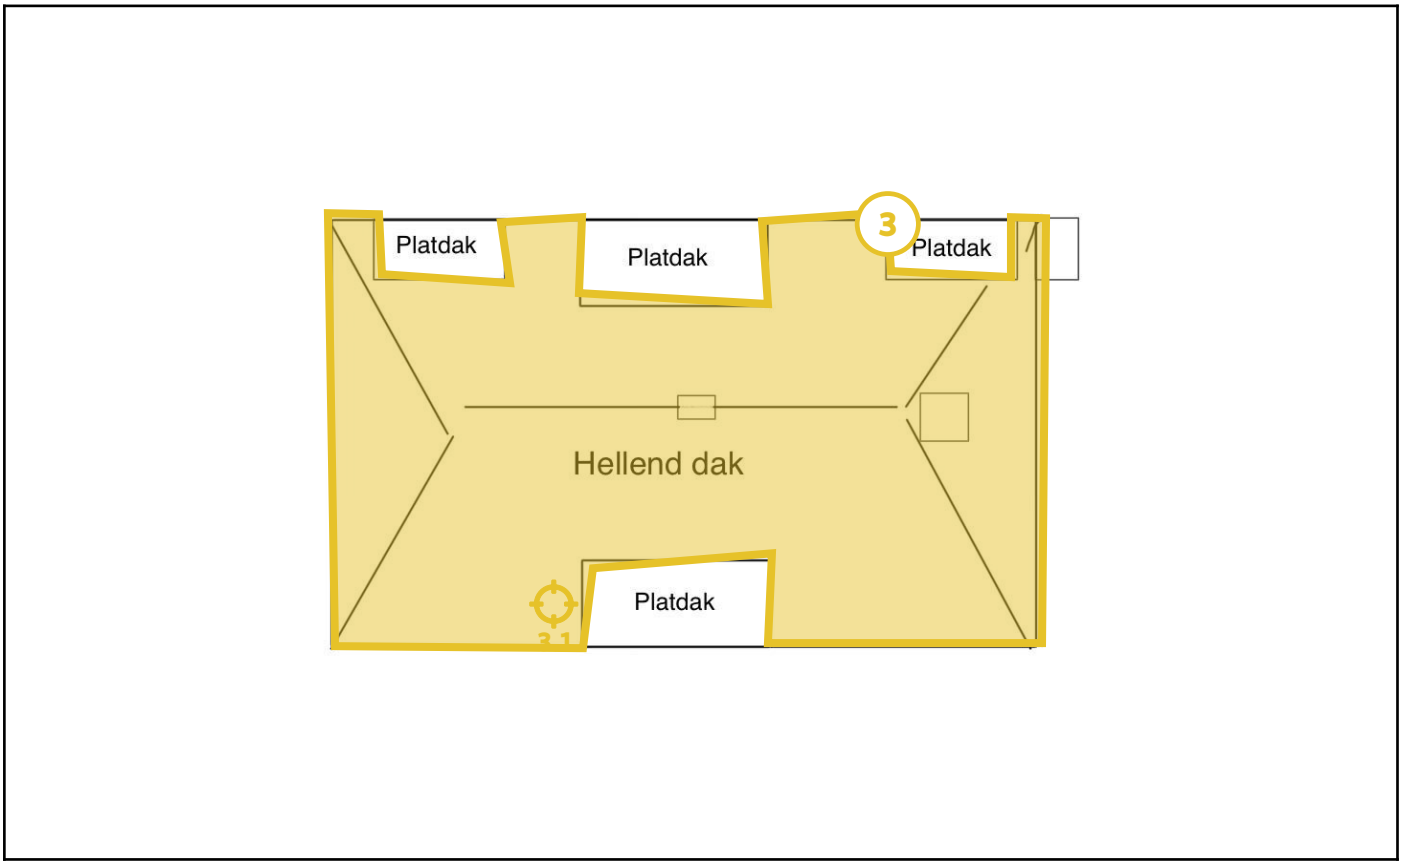
Plan 1.15: Dak

Beschrijving	Type	Actie
3. Onderdak cementplaat	Asbestmateriaal	Zorgvuldig beheren
3.1 Code: M03	Puntmonster	-

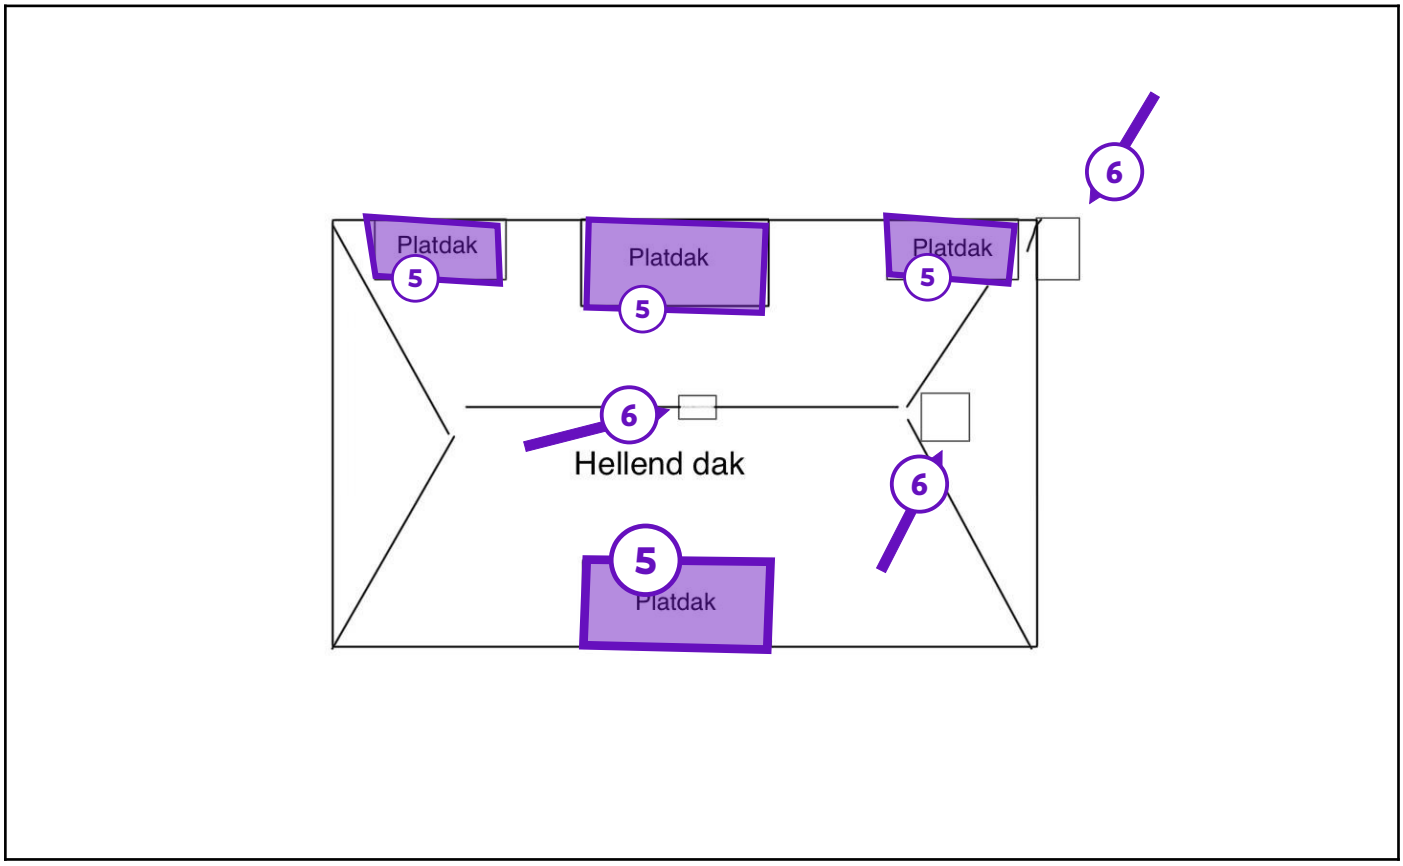
Plan 1.16: Dak

Beschrijving	Type	Actie
5. Dakbedekking (>3,50m)	Beperking	-
6. Binnenzijde en bovenzijde van de schouw	Beperking	-

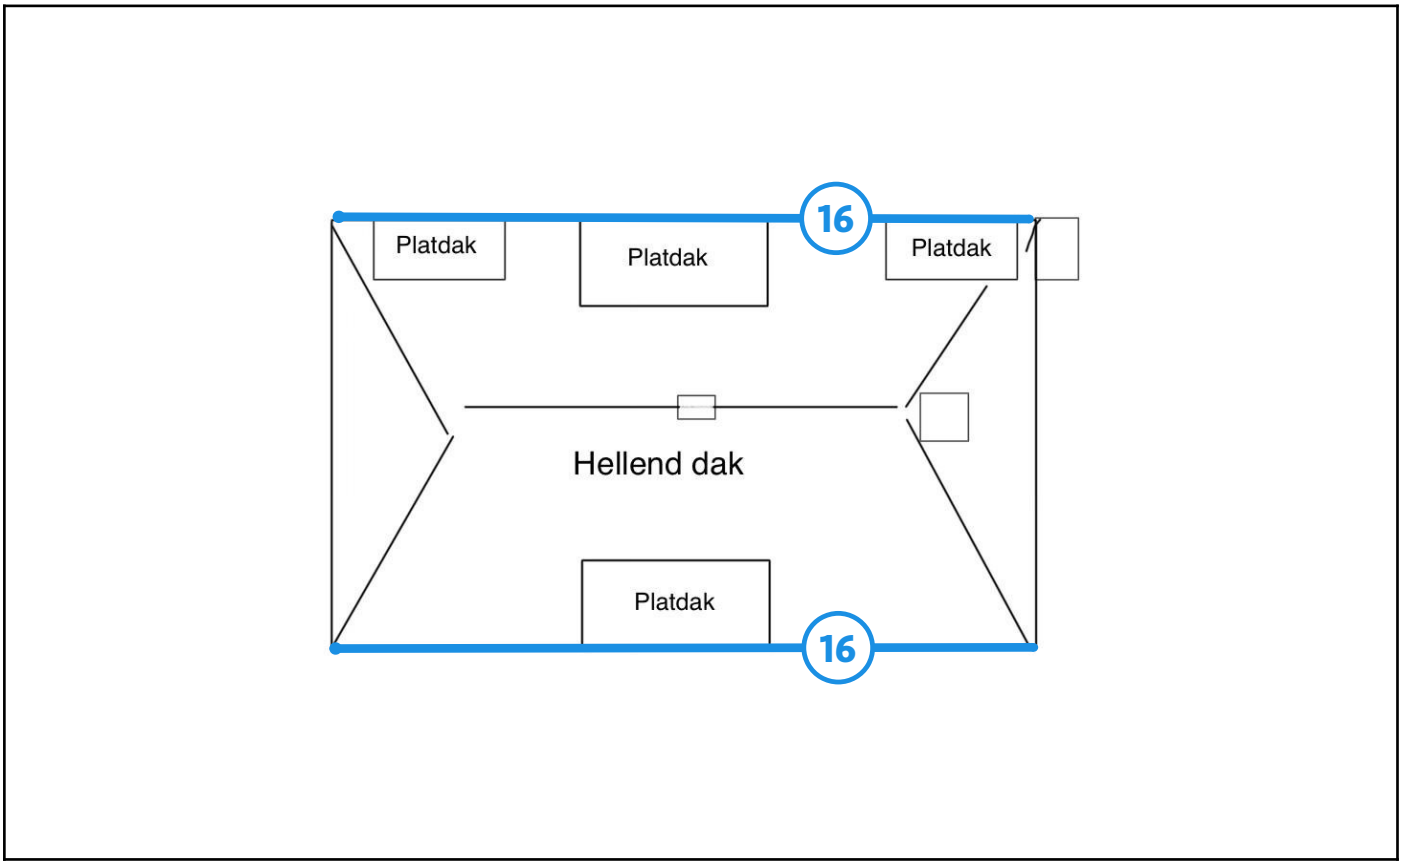
Plan 1.17: Dak

Beschrijving	Type	Actie
16. Bekleding dakgoten	Geen asbest	-

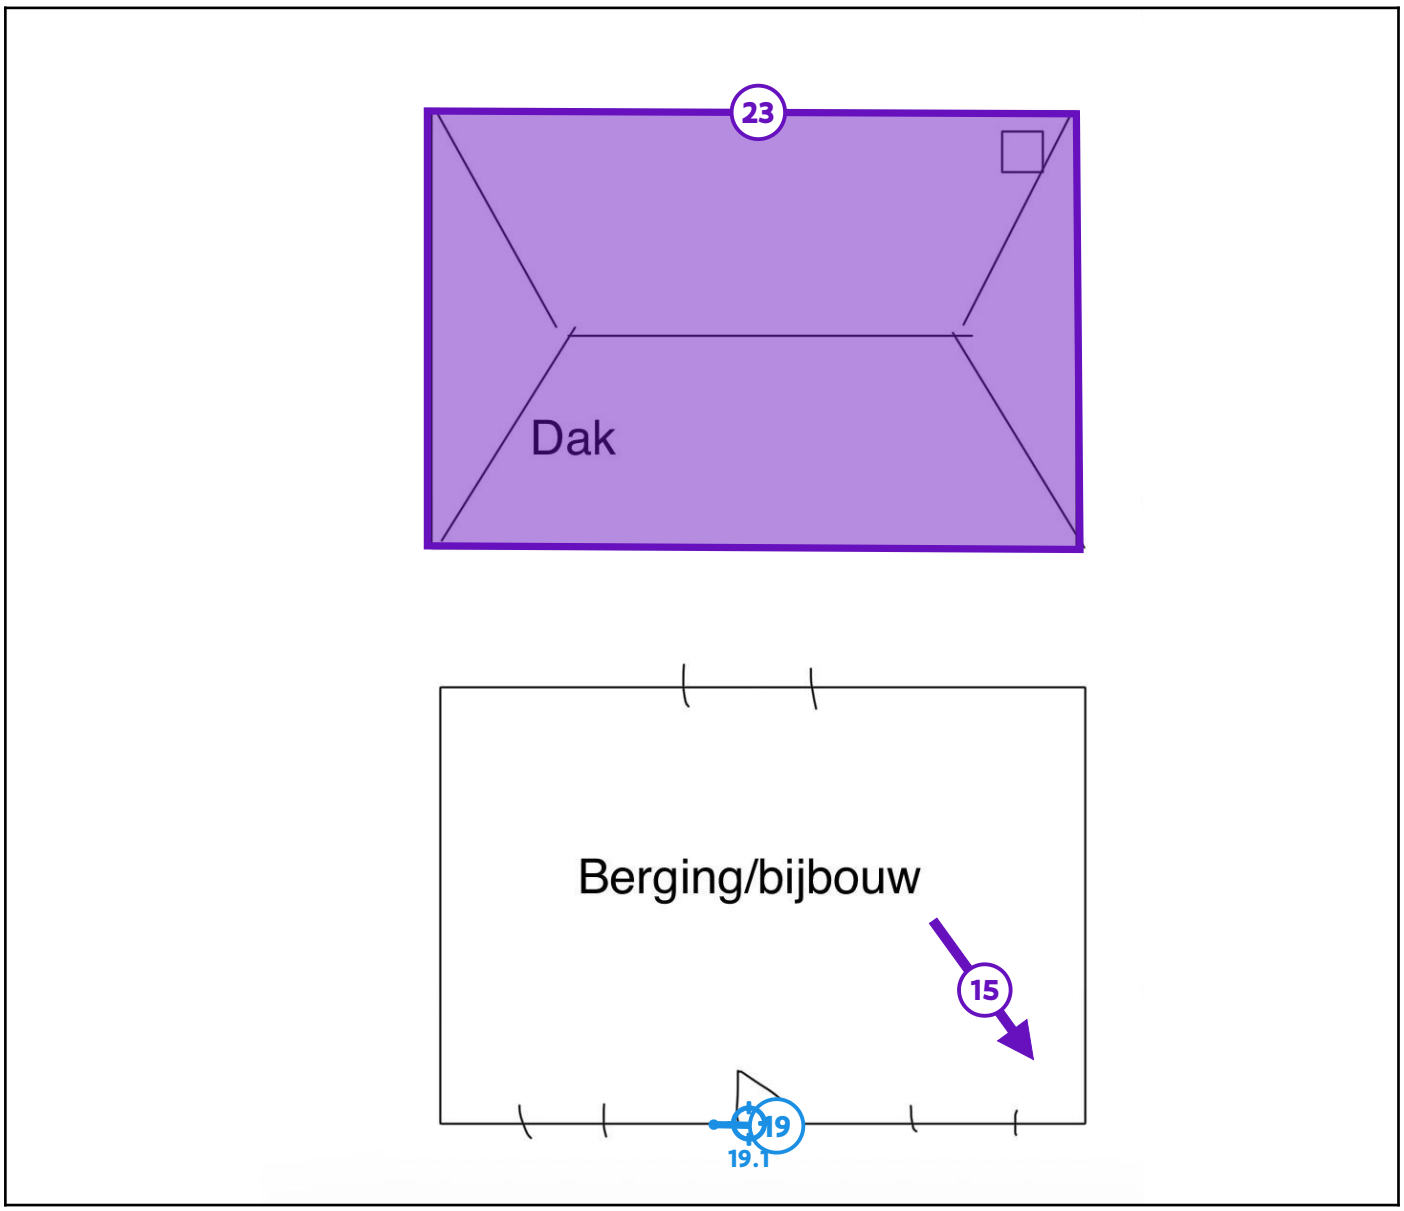
Plan 2.1: Bijgebouw

Beschrijving	Type	Actie
15. Radiatoren - Dichtingen	Advies	-
19. Stopverf - deur bijgebouw	Geen asbest	-
19.1 Code: M07	Puntmonster	-
23. Dakbedekking - niet verdacht - dakpannen	Overige ruimte of materiaal	-
