Asbestinventarisattest

Voetweg Eine 2, 9700 Oudenaarde

Attestnummer : **20261022-000498.000**
Uitgegeven op : **22.10.2026**
Geldig tot : **22.10.2031**

Niet-asbestveilig

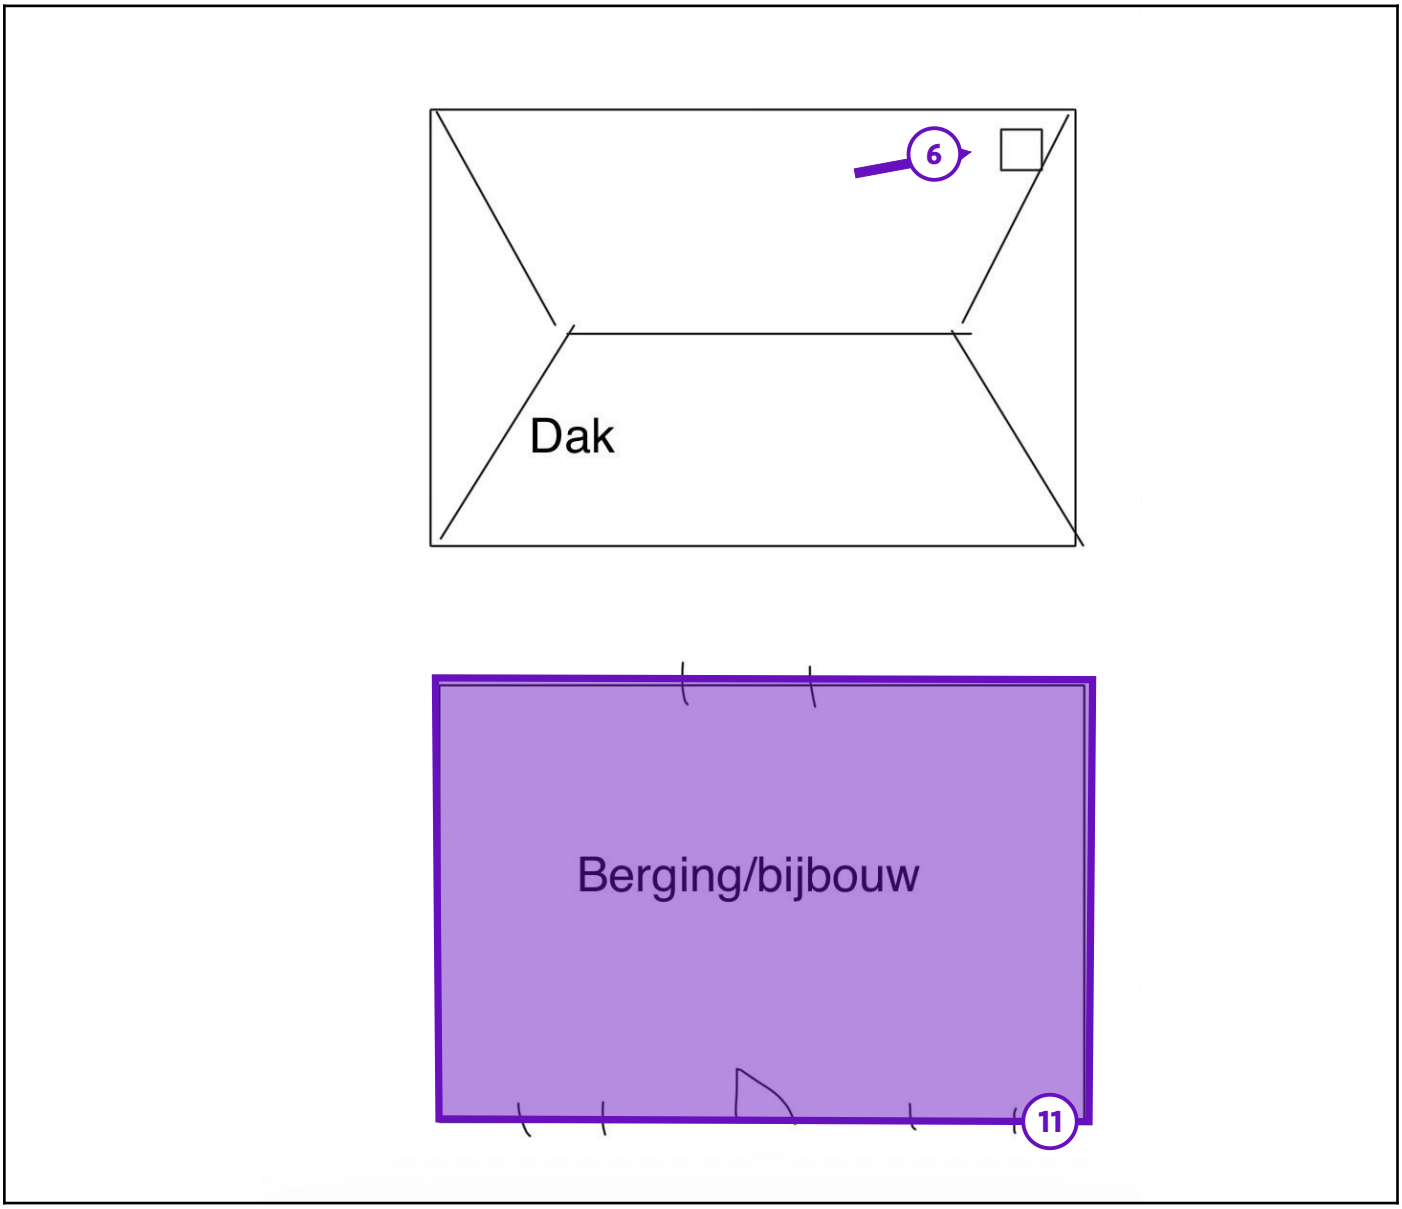
Plan 2.2: Bijgebouw

Beschrijving	Type	Actie
6. Binnenzijde en bovenzijde van de schouw	Beperking	-
11. Plafondafwerking in gipskarton/hout	Advies	-

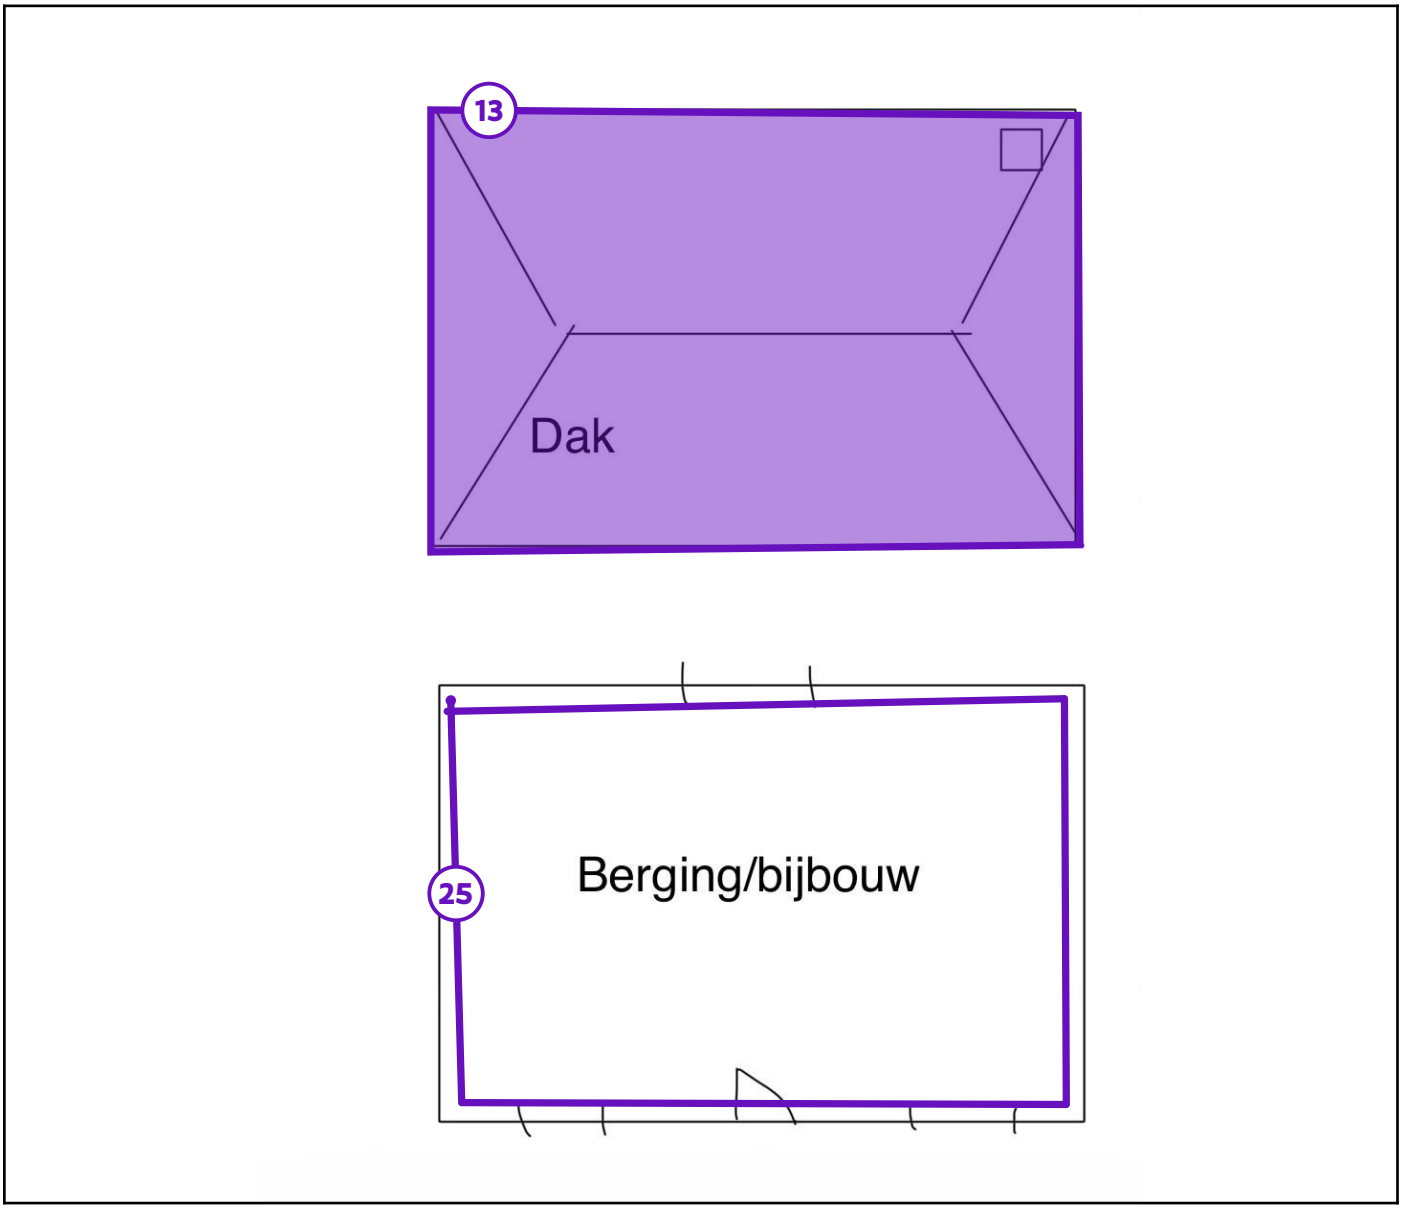
Plan 2.3: Bijgebouw

Beschrijving	Type	Actie
13. Zolder zonder toegangsluik -bijgebouw	Advies	-
25. Pleisterwerk - Niet aanwezig - bijgebouw	Overige ruimte of materiaal	-

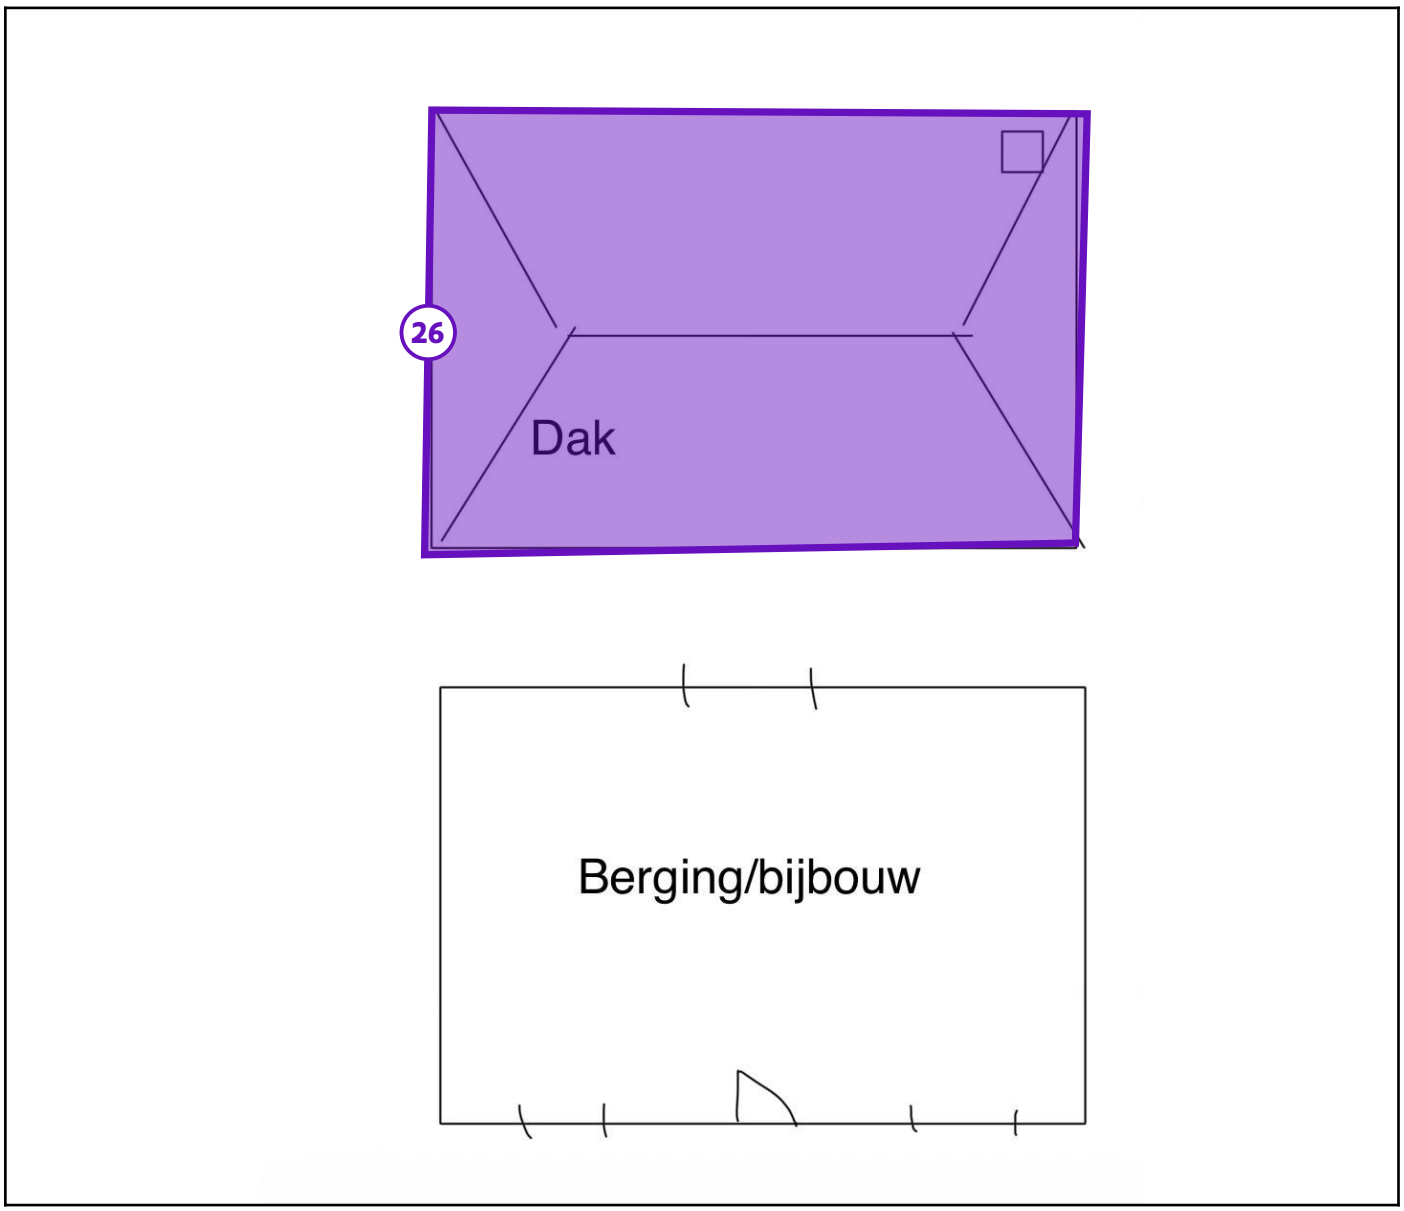
Plan 2.4: Bijgebouw

Beschrijving	Type	Actie
26. Onderdak-niet aanwezig - bijgebouw	Overige ruimte of materiaal	-

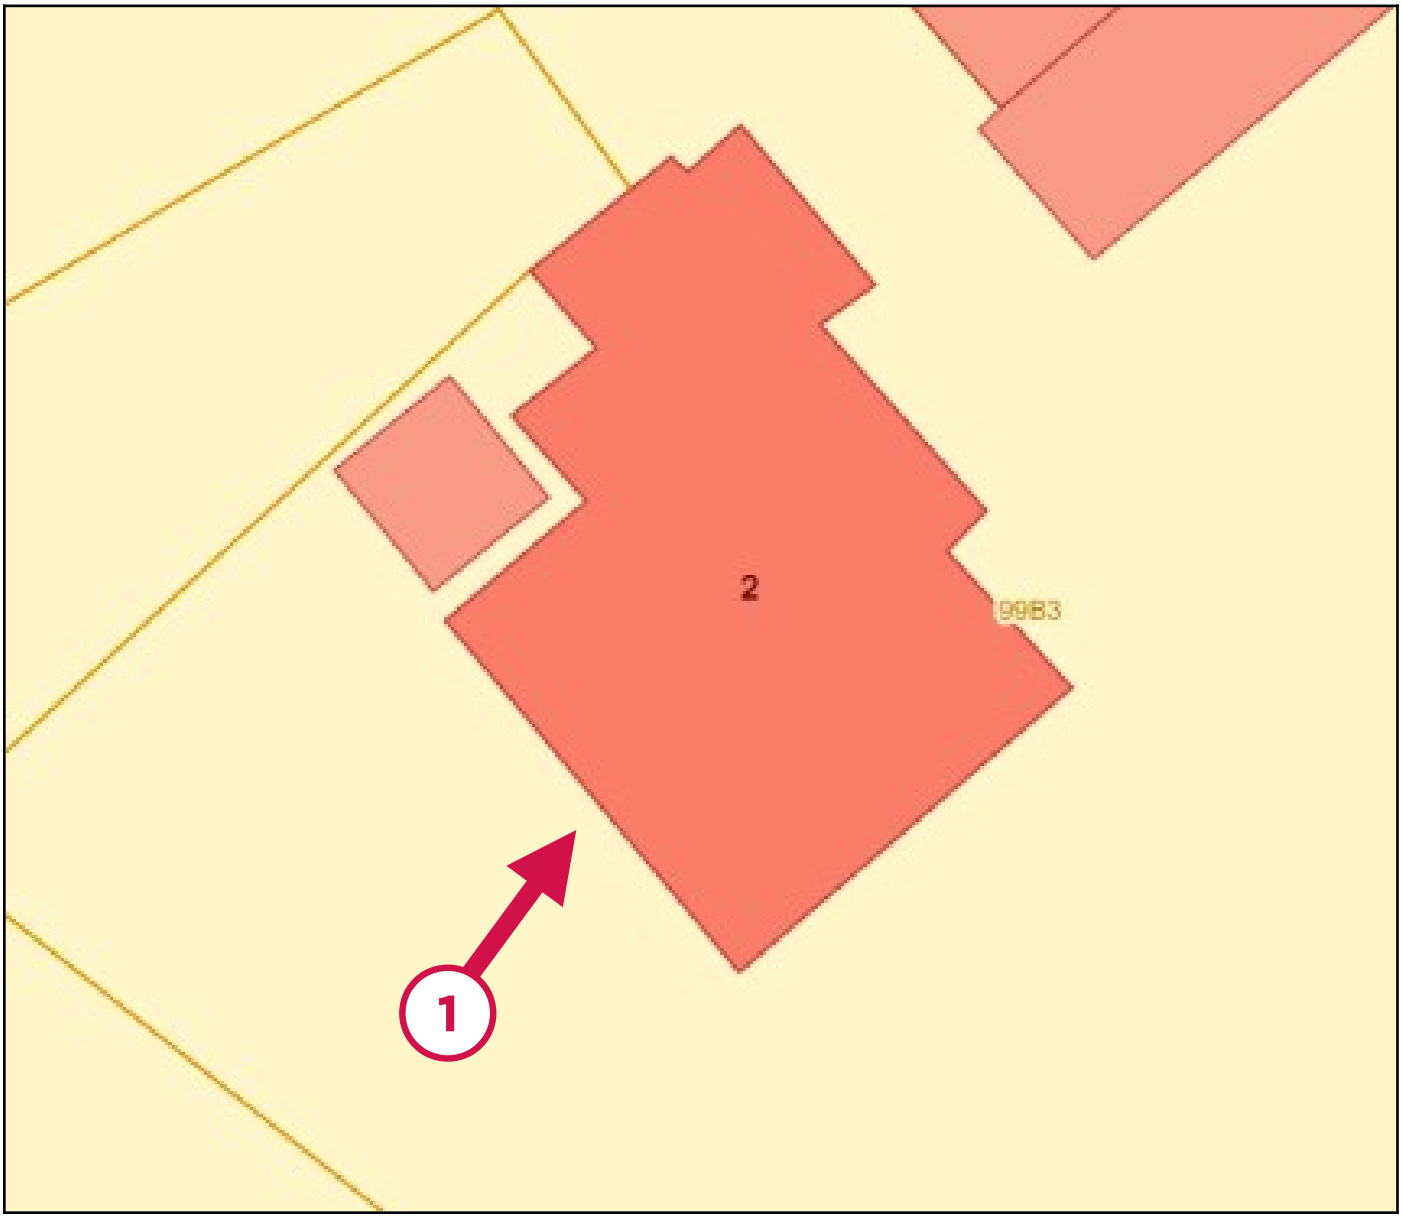
Plan 3.1: Vaststellingen buiten de constructies

Beschrijving	Type	Actie
1. Cement brokken tuin	Asbestmateriaal	Dringend verwijderen

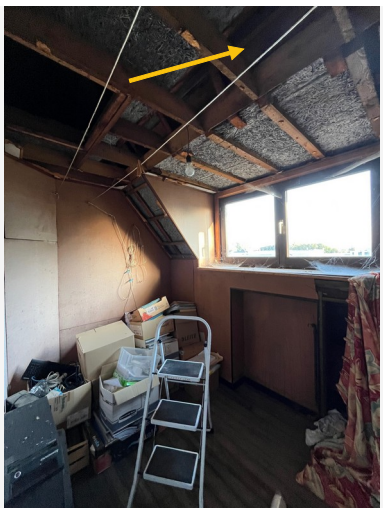
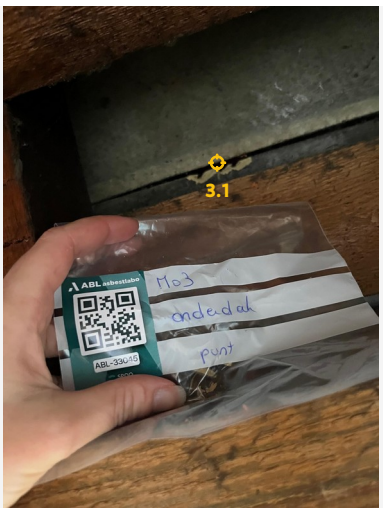
Fiche 3: Onderdak cementplaat

Asbestmateriaal

Het asbestmateriaal valt onder de mijlpaal van 2040.

Zorgvuldig beheren

Eindbeoordeling materiaalrisico	Laag materiaalrisico en/of verlaagde kans op vezelvrijgave

Gebondenheid	Categorie 1: hechtgebonden in oorsprong
Asbestsoort (vezeltype)	Alleen chrysotiel aanwezig
Asbestconcentratie	Laag (< 50%)
Afschermingsgraad van het gehele materiaal	Geheel of deels vrij aan de binnenlucht, maar geen contact met binnenluchtstromen
Toestand van het materiaal	Licht beschadigd, licht verweerd. Intacte calciumsilicaatplaat of materiaal met categorie 3-gebondenheid

#	Type	Referentie	Resultaat
3.1	Puntmonster	M03	Chrysotiel

- Zorg voor een veilig beheer. Vermijd het beschadigen van het asbestmateriaal. Controleer de toestand jaarlijks op wijzigingen.

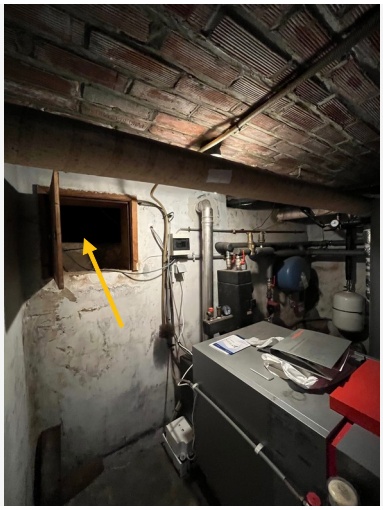
Fiche 4: Kruipkelder

Permanente beperking

Reden: Het onderzoek kan niet uitgevoerd worden binnen de bepalingen van de Welzijnswet

Uitleg van de asbestdeskundige: De hoogte van de kruipruimte is lager dan 1,5 meter.

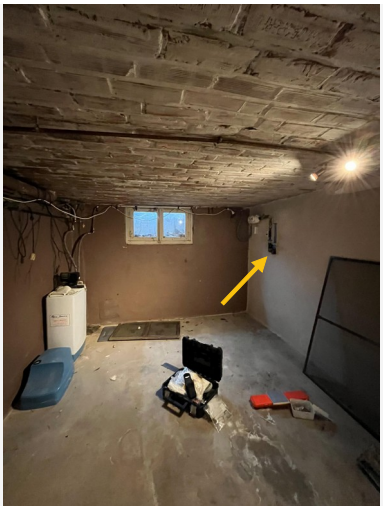
Fiche 18: Cementering binnen - kelder

Geen asbest

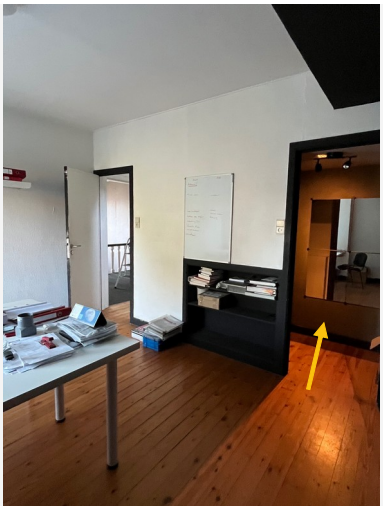
Fiche 20: Pleisterwerk wanden

Geen asbest

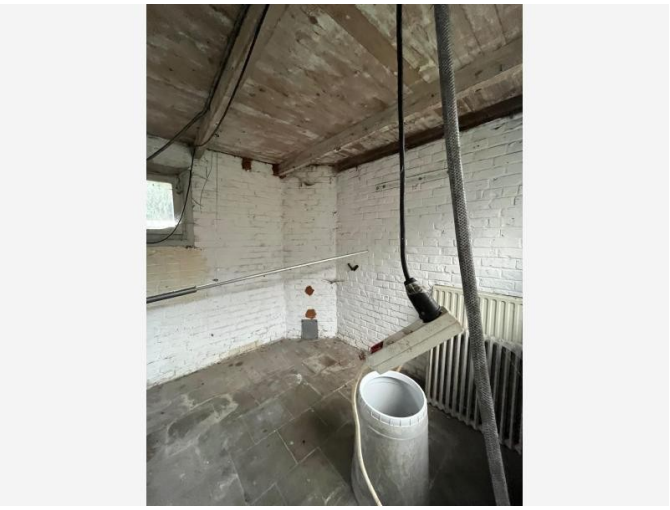
Beschrijving	Notitie	Terug te vinden op plannen
Fiche 25: Pleisterwerk - Niet aanwezig - bijgebouw	Geen pleisterwerken aanwezig.	Plan 2.3: Bijgebouw
Fiche 26: Onderdak-niet aanwezig - bijgebouw	Op moment van inventarisatie werd vastgesteld dat er geen onderdak aanwezig is.	Plan 2.4: Bijgebouw
Fiche 27: Liftinfrastructuur - niet aanwezig	-	-
