Asbestinventarisattest

Volkegemberg 30, 9700 Oudenaarde

Attestnummer : **20260301-000005.000**
Uitgegeven op : **01.03.2026**
Geldig tot : **Onbeperkt** (tenzij de toestand wijzigt)

Asbestveilig (maar mogelijk niet asbestvrij)

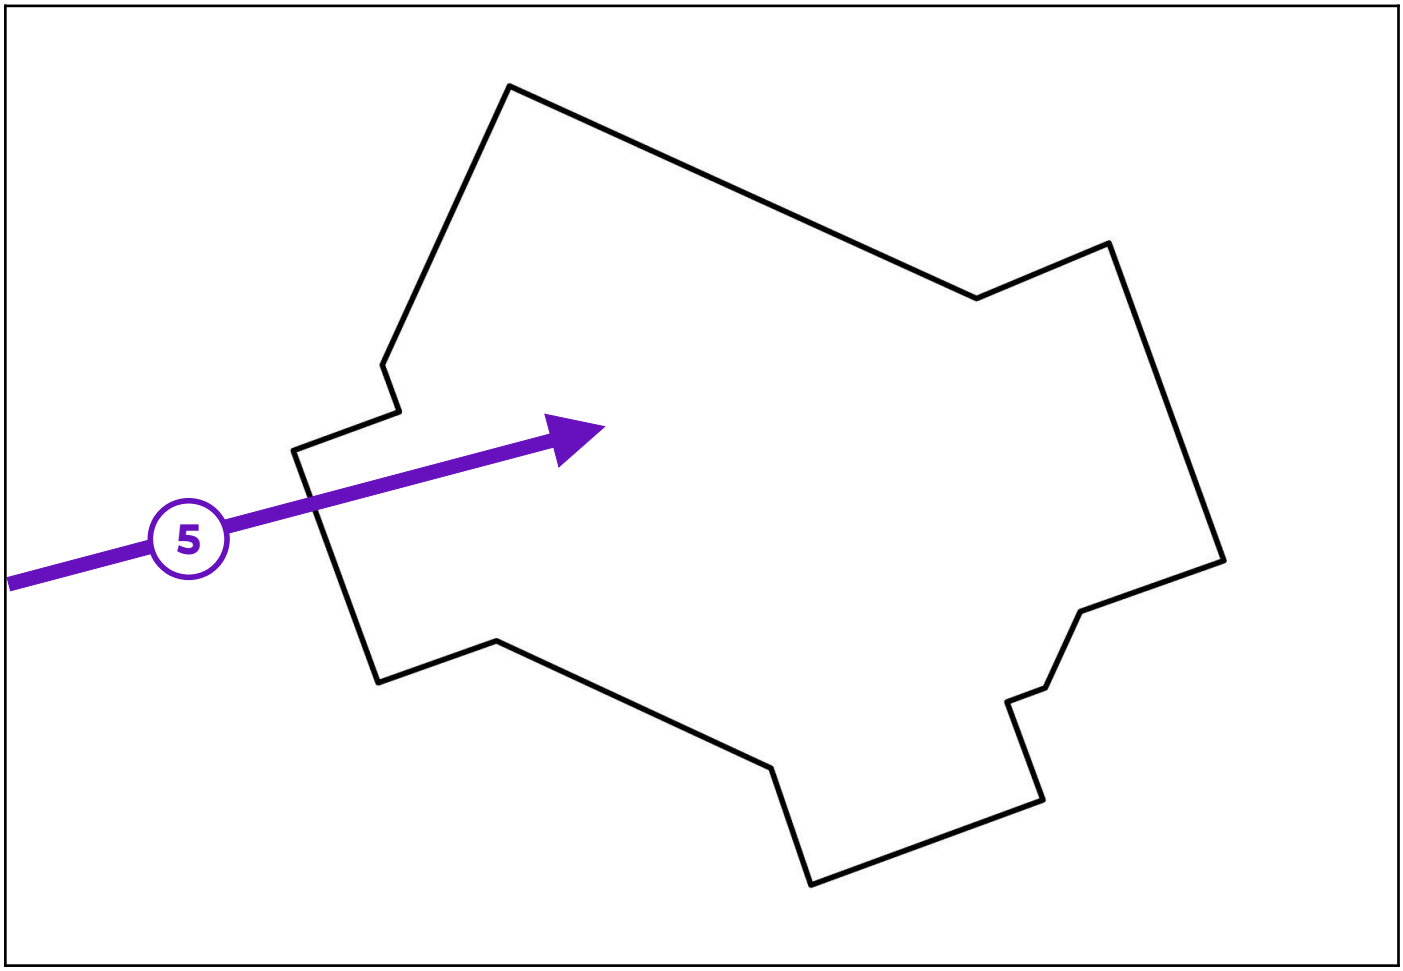
Plan 1.1: Hoofdgebouw plan

Beschrijving	Type	Actie
5. Rookgaskanaal (niet verdacht)	Overige ruimte of materiaal	-

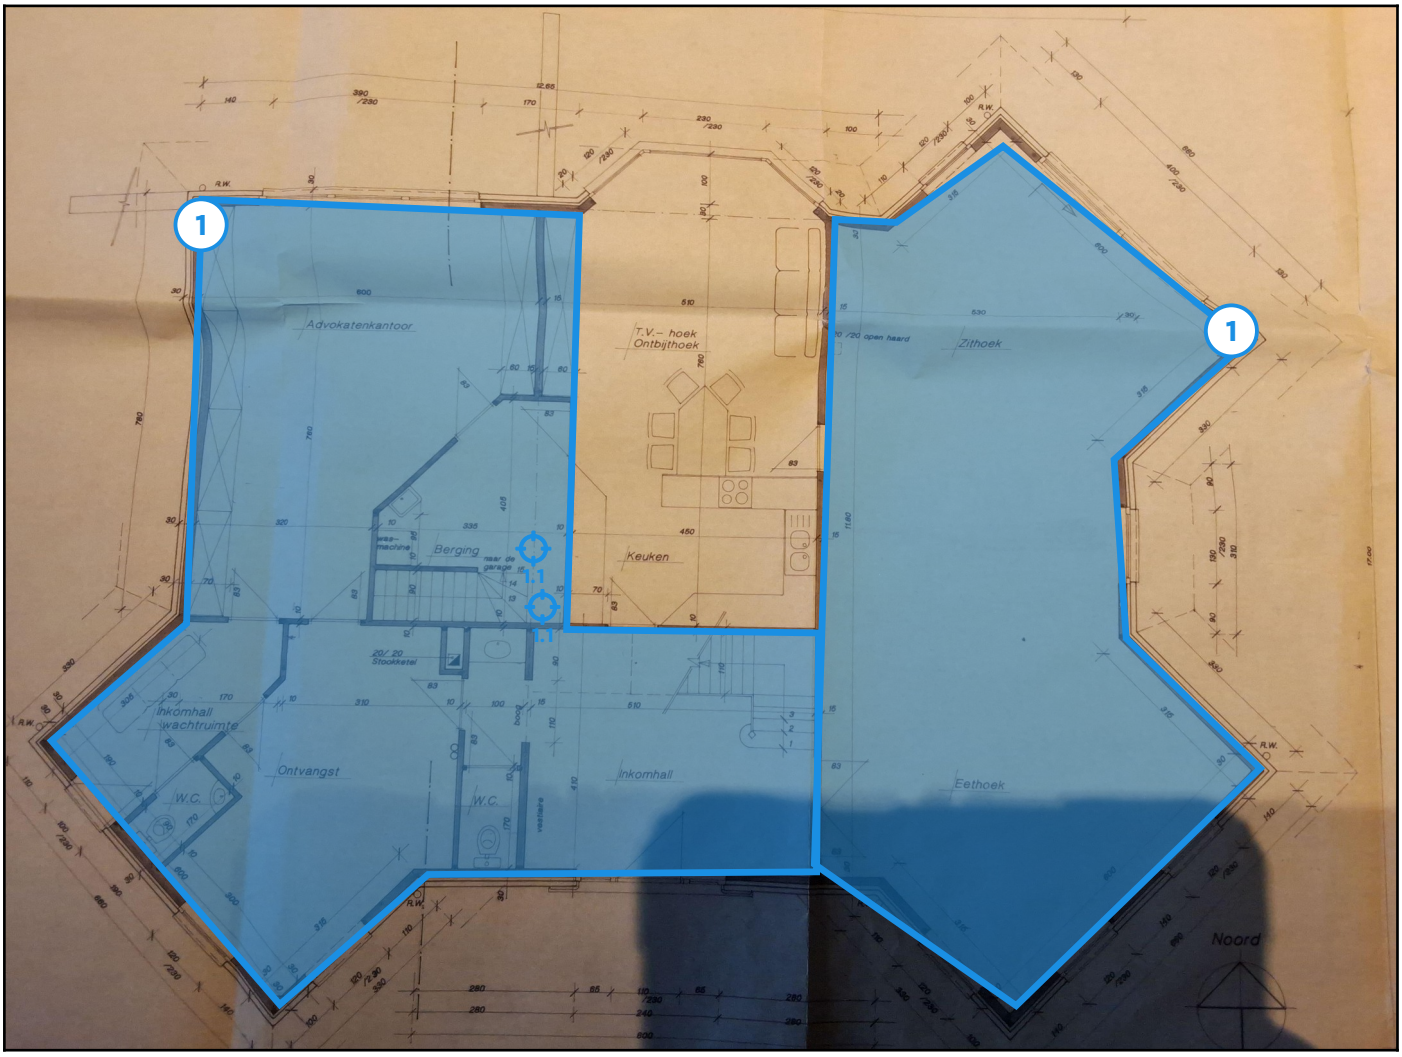
Plan 1.6: Gelijkvloers, plafonds

Beschrijving	Type	Actie
1. Pleisterwerk plafonds	Geen asbest	-
1.1 Code: 2	Mengmonster	-

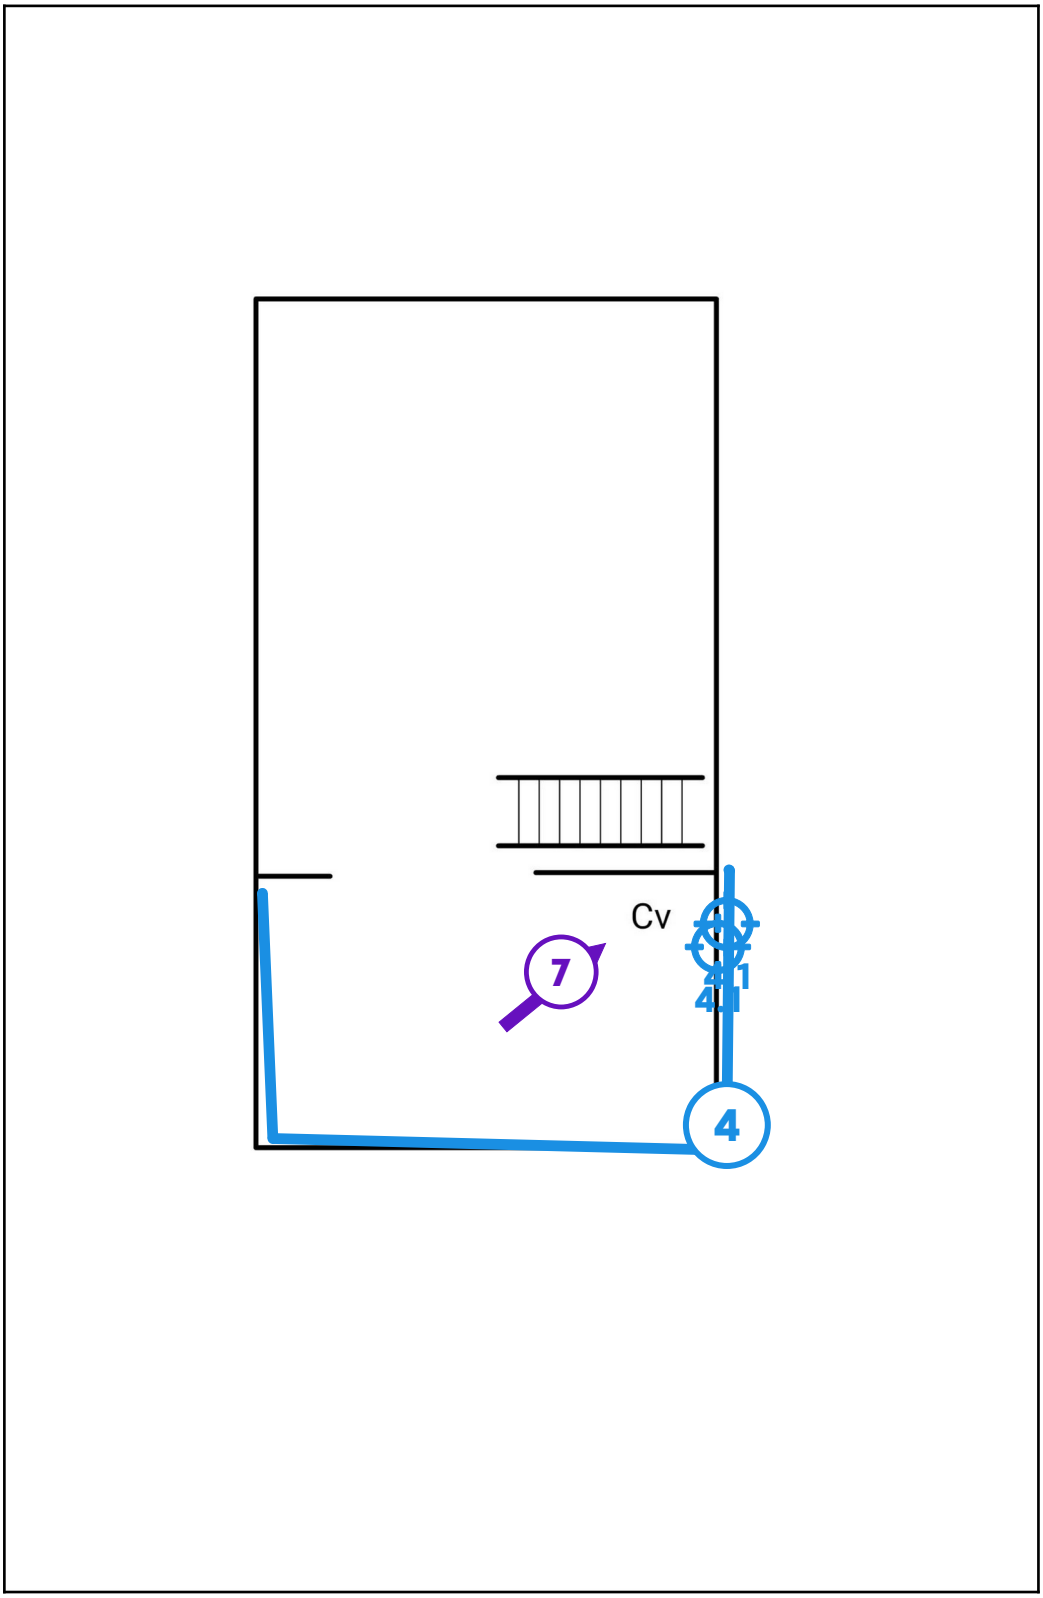
Plan 1.7: Kelderplan

4. Cementen smeerlaag binnen	Geen asbest	-
4.1 Code: 3	Mengmonster	-
7. CV-ketel (niet verdacht)	Overige ruimte of materiaal	-

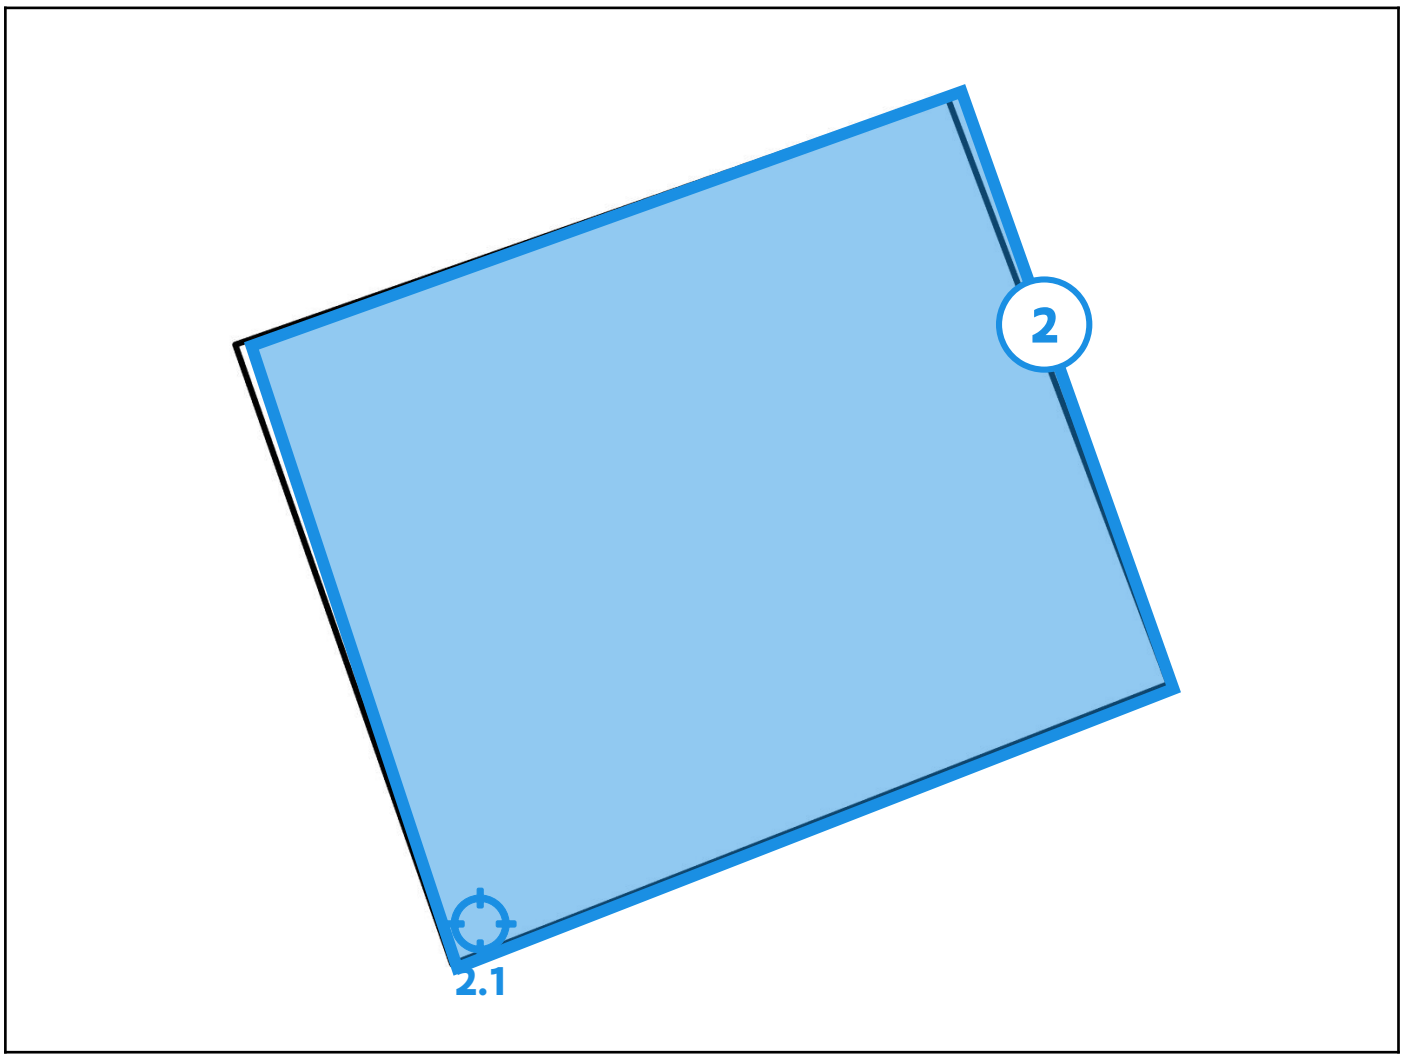
Plan 2.1: Blokhut plan

Beschrijving	Type	Actie
2. Roofing	Geen asbest	-
2.1 Code: 4	Puntmonster	-

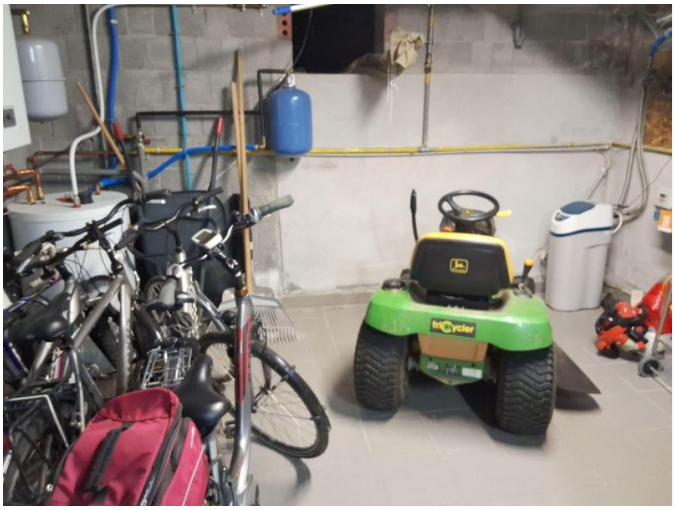
Fiche 4: Cementen smeerlaag binnen

Geen asbest

#	Type	Referentie	Resultaat
4.1	Mengmonster	3	Geen asbest
