Asbestinventarisattest

Kortrijkstraat 79, 9790 Wortegem-Petegem

Attestnummer : **20260617-000030.000**
Uitgegeven op : **17.06.2026**
Geldig tot : **17.06.2036**

Niet-asbestveilig

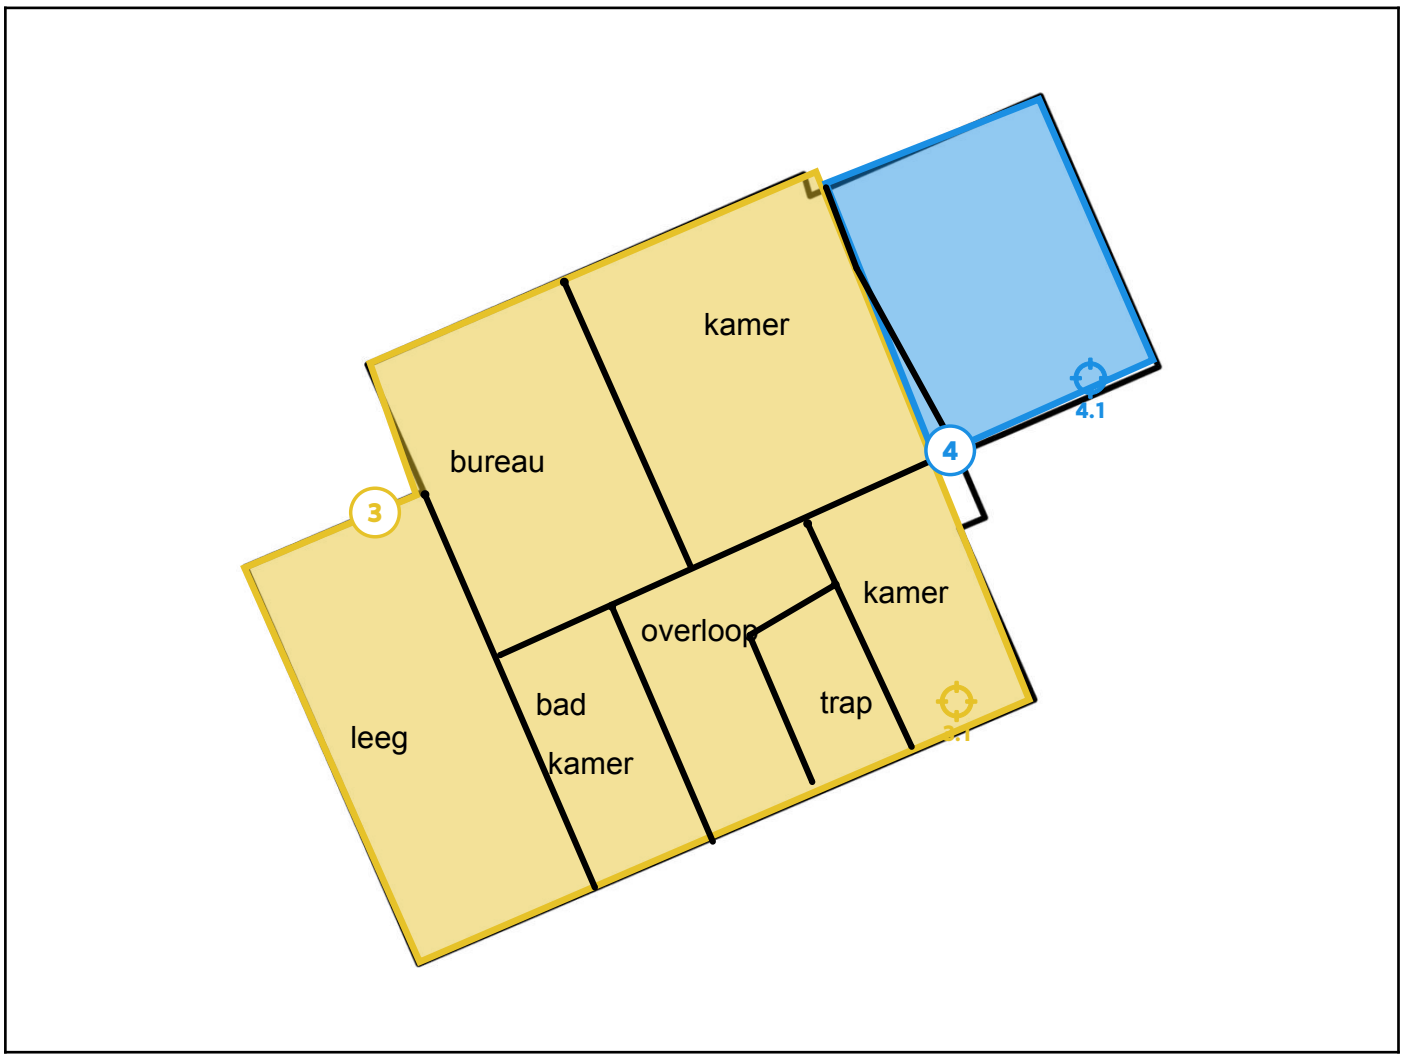
Plan 1.2: Hoofdgebouw plan verdiep 1

Beschrijving	Type	Actie
3. menuiserite onderdak hoofdgebouw	Asbestmateriaal	Zorgvuldig beheren
3.1 Code: P597	Puntmonster	-
4. roofingdak op hoofdgebouw 1	Geen asbest	-
4.1 Code: P598	Puntmonster	-

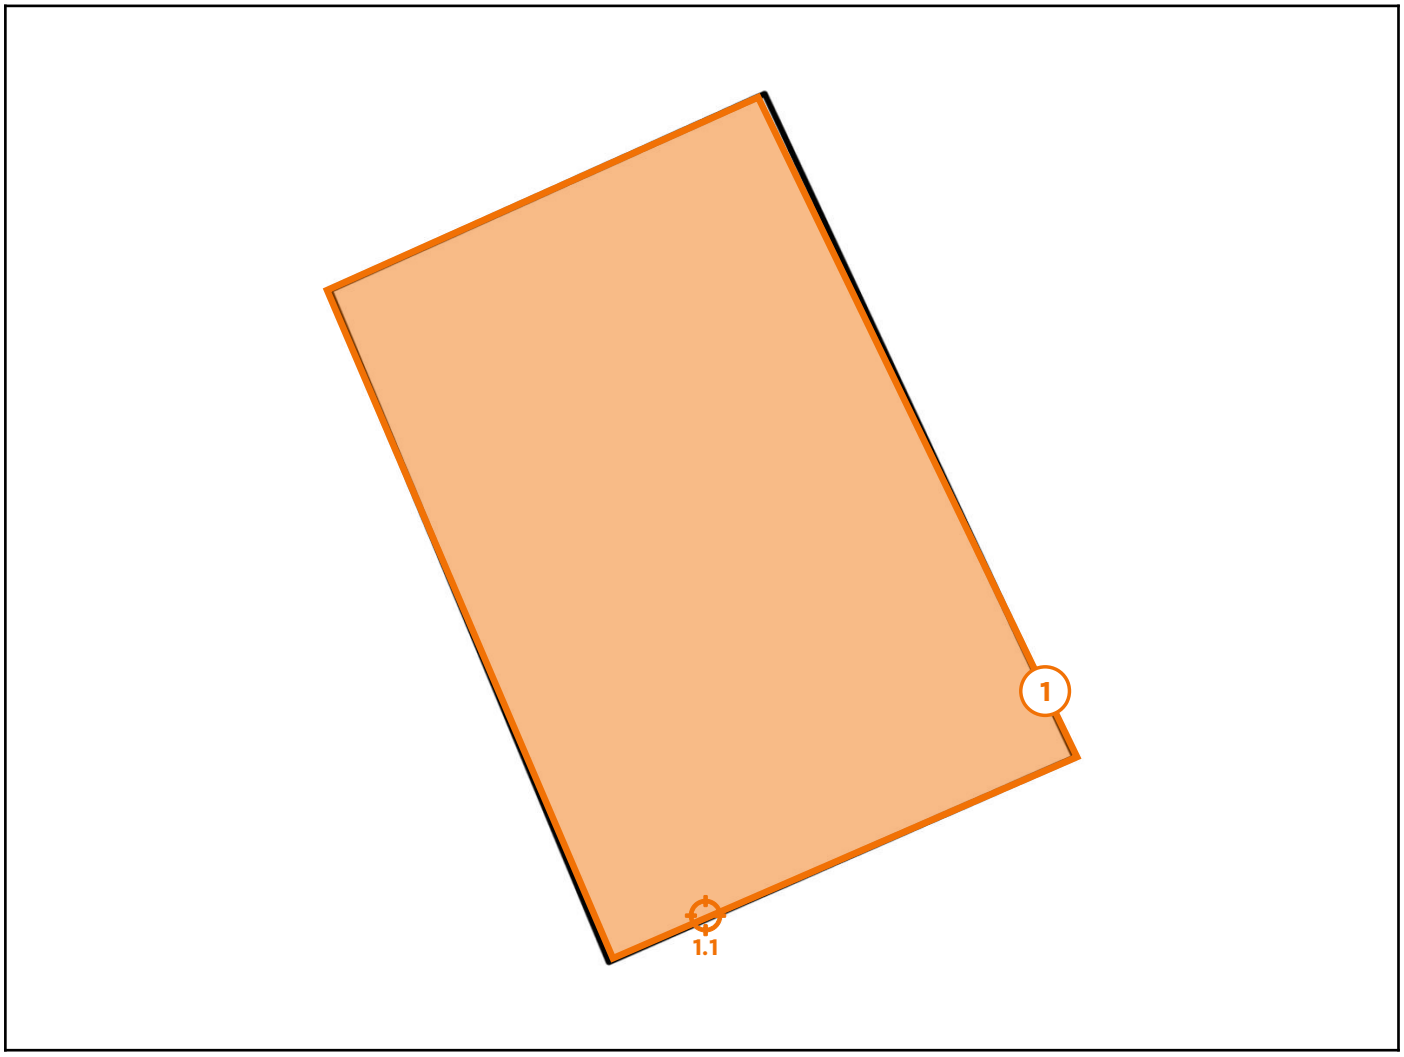
Plan 2.1: Bijgebouw plan

Beschrijving	Type	Actie
1. golfplatendak op bijgebouw 2	Asbestmateriaal	Verwijderen
1.1 Code: P599	Puntmonster	-

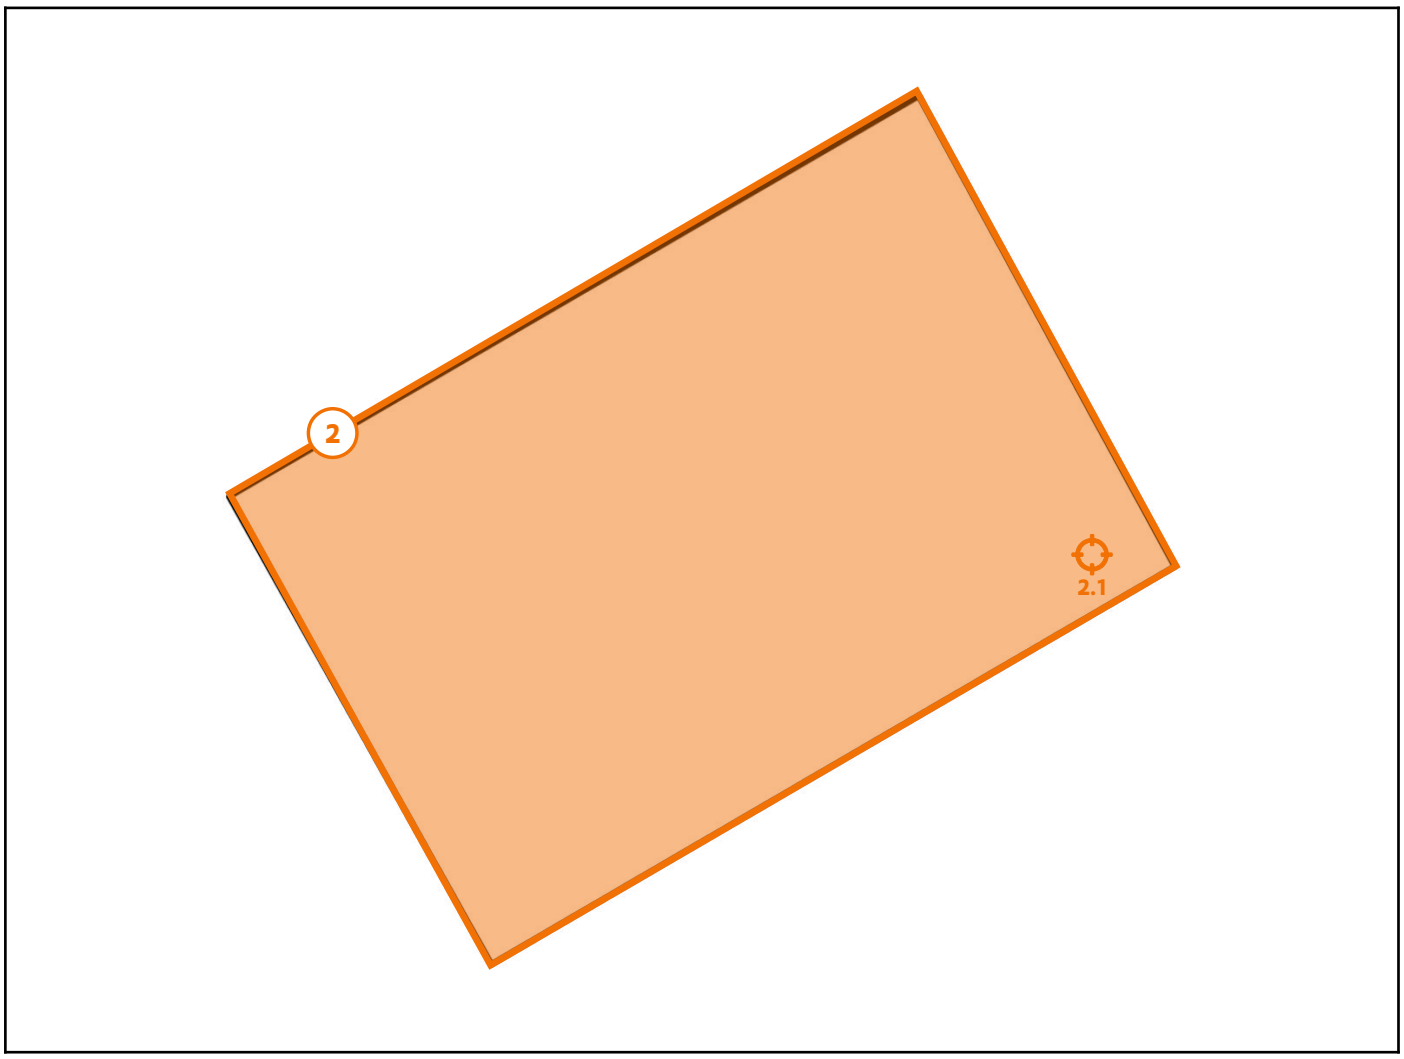
Plan 3.1: Bijgebouw plan

Beschrijving	Type	Actie
2. golfplatendak op bijgebouw 3	Asbestmateriaal	Verwijderen
2.1 Code: P600	Puntmonster	-

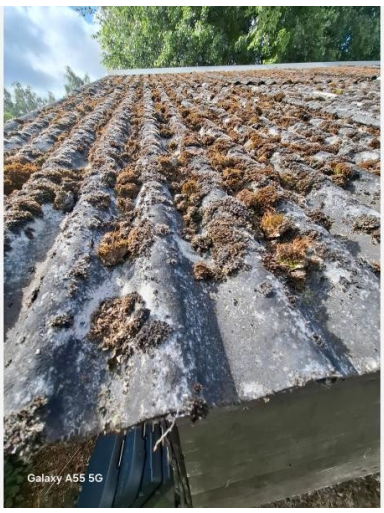
Fiche 1: golfplatendak op bijgebouw 2

Het asbestmateriaal valt onder de mijlpaal van 2034.

Eindbeoordeling materiaalrisico	Verhoogd materiaalrisico en/of verhoogde kans op vezelvrijgave

Gebondenheid	Categorie 1: hechtgebonden in oorsprong
Asbestsoort (vezeltype)	Alleen chrysotiel aanwezig
Asbestconcentratie	Laag (< 50%)
Afschermingsgraad van het gehele materiaal	Geheel of deels vrij aan de binnenlucht, maar geen contact met binnenluchtstromen
Toestand van het materiaal	Matig beschadigd, matig verweerd

- Zorg voor een veilig beheer. Vermijd het beschadigen van het asbestmateriaal. Controleer de toestand jaarlijks op wijzigingen.
- Verwijder dit asbestmateriaal zo snel mogelijk. Volg de toestand goed op.
- Hemelwater dat afspoelt van asbestcement daken of gevels kan asbestdeeltjes bevatten. Gebruik het enkel voor gesloten circuits (bv. spoelen toiletten). Reinig na het vervangen van het dak of de gevel de dakgoten en regenwaterput of -ton om asbesthoudend sediment of slib te verwijderen

- Eenvoudige handelingen: mag via doe-het-zelf of door werknemer(s) met opleidingsattest eenvoudige handelingen
  tuinhuis, eenvoudig bereikbaar, bindingsstructuur behouden, hechtgebonden

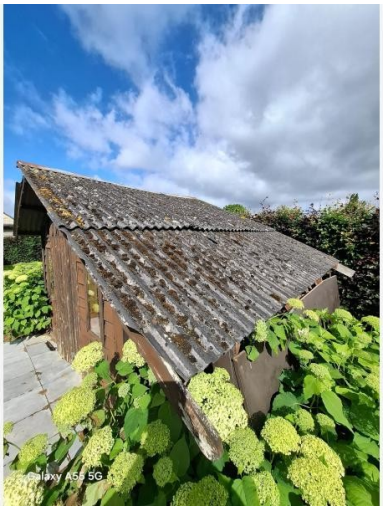
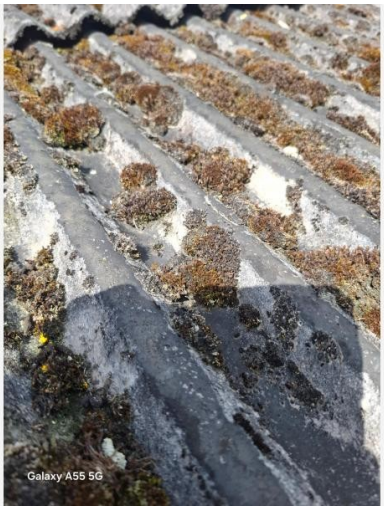
Fiche 2: golfplatendak op bijgebouw 3

Het asbestmateriaal valt onder de mijlpaal van 2034.

Eindbeoordeling materiaalrisico	Verhoogd materiaalrisico en/of verhoogde kans op vezelvrijgave

Gebondenheid	Categorie 1: hechtgebonden in oorsprong
Asbestsoort (vezeltype)	Alleen chrysotiel aanwezig
Asbestconcentratie	Laag (< 50%)
Afschermingsgraad van het gehele materiaal	Geheel of deels vrij aan de buitenlucht, maar geen contact met binnenlucht
Toestand van het materiaal	Matig beschadigd, matig verweerd

- Zorg voor een veilig beheer. Vermijd het beschadigen van het asbestmateriaal. Controleer de toestand jaarlijks op wijzigingen.
- Verwijder dit asbestmateriaal zo snel mogelijk. Volg de toestand goed op.
- Hemelwater dat afspoelt van asbestcement daken of gevels kan asbestdeeltjes bevatten. Gebruik het enkel voor gesloten circuits (bv. spoelen toiletten). Reinig na het vervangen van het dak of de gevel de dakgoten en regenwaterput of -ton om asbesthoudend sediment of slib te verwijderen

- Eenvoudige handelingen: mag via doe-het-zelf of door werknemer(s) met opleidingsattest eenvoudige handelingen
  hechtgebonden, bindingsstructuur behouden, tuinhuis, eenvoudig bereikbaar

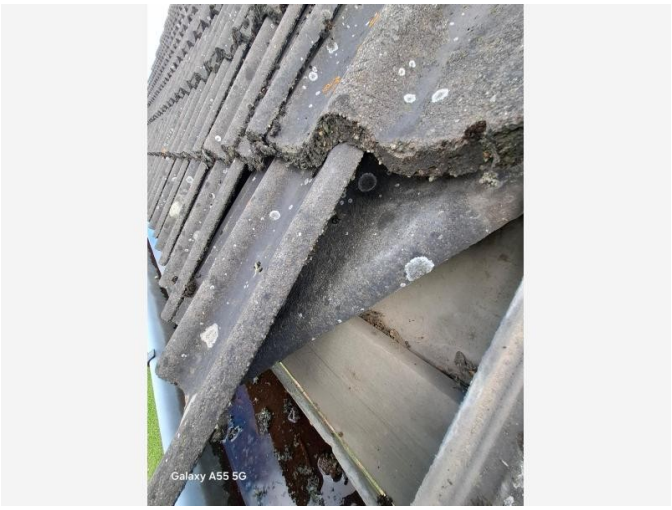
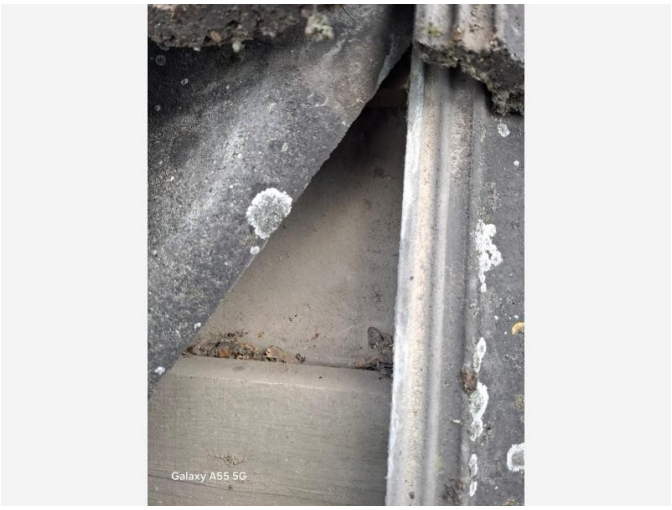
Fiche 3: menuiserite onderdak hoofdgebouw

Het asbestmateriaal valt onder de mijlpaal van 2040.

Eindbeoordeling materiaalrisico	Laag materiaalrisico en/of verlaagde kans op vezelvrijgave

Gebondenheid	Categorie 1: hechtgebonden in oorsprong
Asbestsoort (vezeltype)	Alleen chrysotiel aanwezig
Asbestconcentratie	Laag (< 50%)
Afschermingsgraad van het gehele materiaal	Geheel of deels vrij aan de buitenlucht, maar geen contact met binnenlucht
Toestand van het materiaal	Licht beschadigd, licht verweerd. Intacte calciumsilicaatplaat of materiaal met categorie 3-gebondenheid

- Zorg voor een veilig beheer. Vermijd het beschadigen van het asbestmateriaal. Controleer de toestand jaarlijks op wijzigingen.
- Zorg voor een veilig beheer en verwijder dit asbestmateriaal wanneer het bij werken eenvoudig bereikbaar wordt. Controleer de toestand jaarlijks op wijzigingen.
- Verwijder dit asbestmateriaal zo snel mogelijk. Volg de toestand goed op.

- Eenvoudige handelingen: mag via doe-het-zelf of door werknemer(s) met opleidingsattest eenvoudige handelingen
  geen doe het zelf
