Asbestinventarisattest

Hofstraat 33/0101, 9100 Sint-Niklaas

Attestnummer : **20261111-000140.000**
Uitgegeven op : **11.11.2026**
Geldig tot : **Onbeperkt** (tenzij de toestand wijzigt)

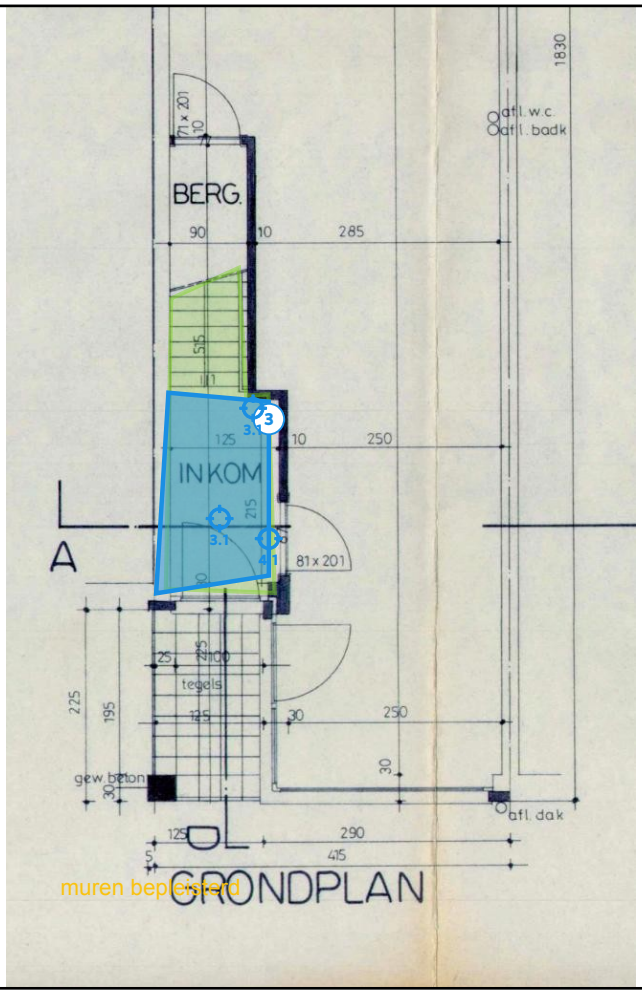
Plan 1.1: Gelijkvloers

Beschrijving	Type	Actie
3. Pleisterwerk plafond	Geen asbest	-
3.1 Code: 202607024B	Mengmonster	-
4. Pleisterwerk muren	Geen asbest	-
4.1 Code: 202607024A	Mengmonster	-

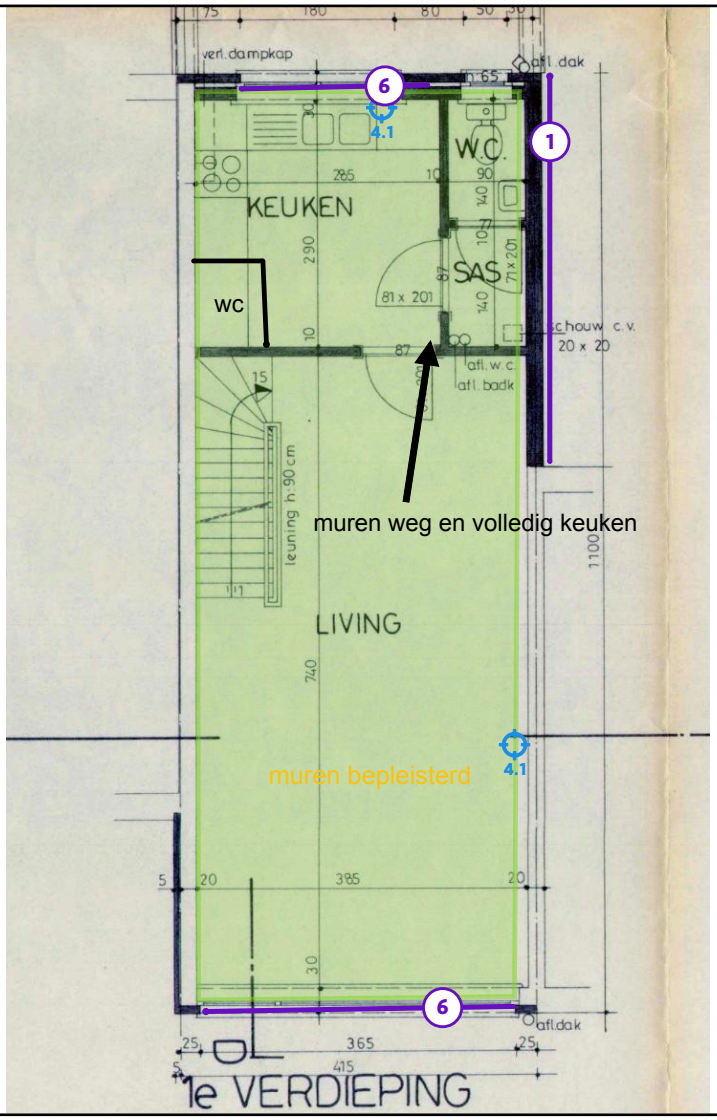
Plan 1.2: 1ste verdieping

Beschrijving	Type	Actie
1. Leien zijgevel	Advies	-
4. Pleisterwerk muren	Geen asbest	-
4.1 Code: 202607024A	Mengmonster	-
6. Opkitting ramen	Overige ruimte of materiaal	-

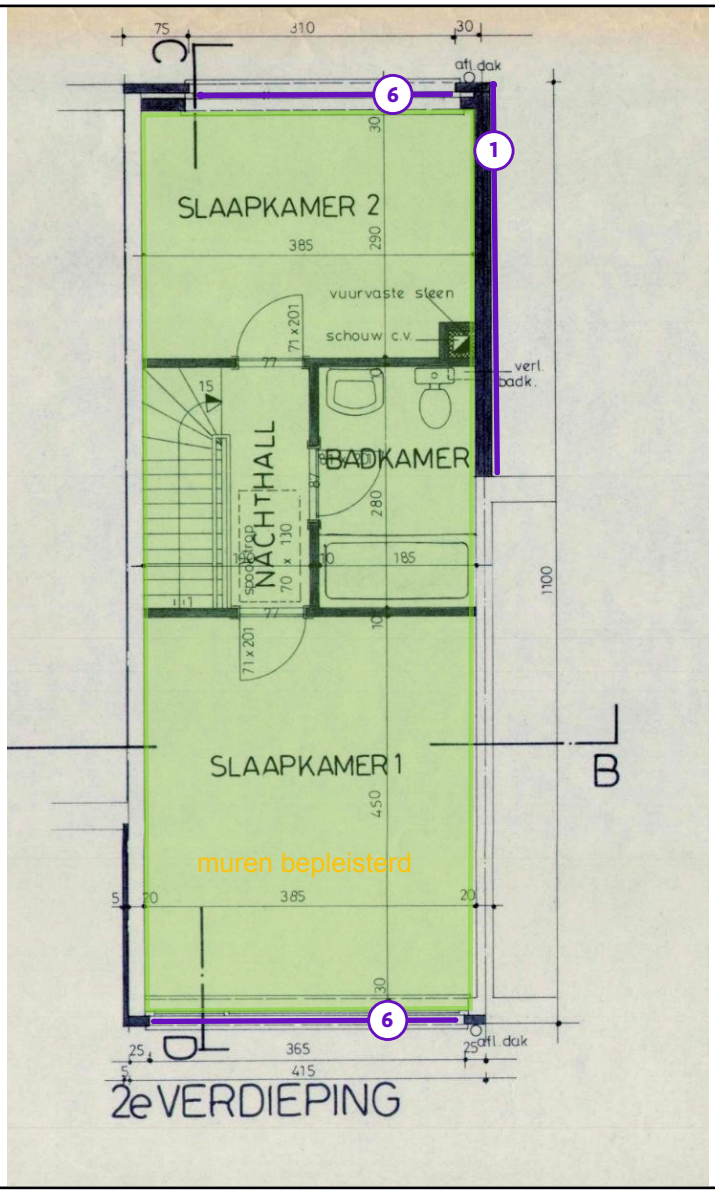
Plan 1.3: 2de verdieping

Beschrijving	Type	Actie
1. Leien zijgevel	Advies	-
4. Pleisterwerk muren	Geen asbest	-
6. Opkitting ramen	Overige ruimte of materiaal	-

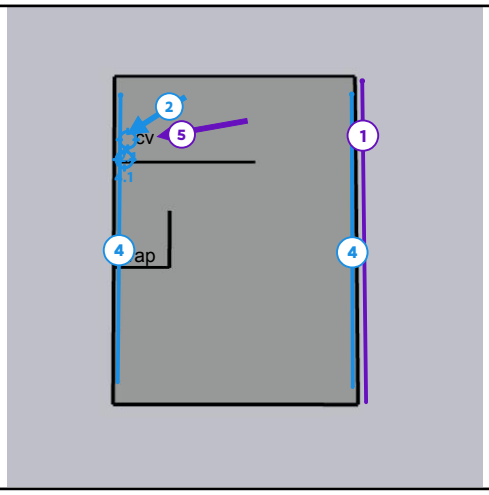
Plan 1.4: Zolderverdieping

Beschrijving	Type	Actie
1. Leien zijgevel	Advies	-
2. Schouwpot	Geen asbest	-
2.1 Code: 202607024C	Puntmonster	-
4. Pleisterwerk muren	Geen asbest	-
4.1 Code: 202607024A	Mengmonster	-
5. Cv installatie	Overige ruimte of materiaal	-

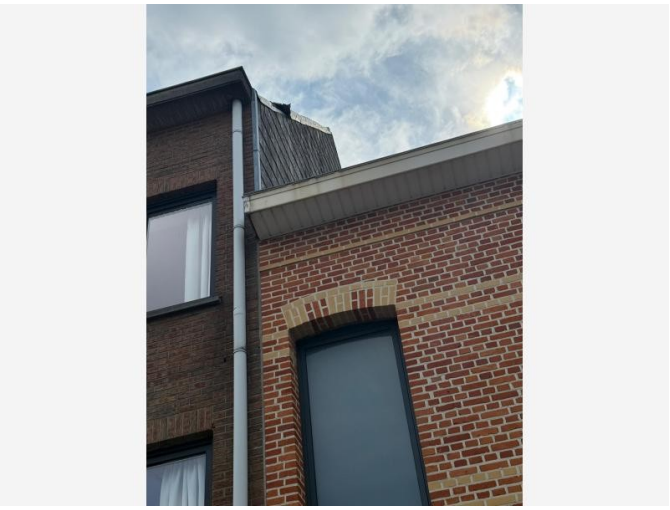
Fiche 1: Leien zijgevel

Er zijn (asbestverdachte) leien zichtbaar aan zijgevel maar deze behoren toe aan het gemeenschappelijk deel

Basis voor advies	Beoordeling op basis van expertise met een vaststelling door de asbestdeskundige.
Primaire drager	Wand buitenschil
(Asbest)materiaal	Dak- en gevelbekleding - Lei, shingle
Bindmiddel	Cement
Gebondenheid bindmiddel	Hecht

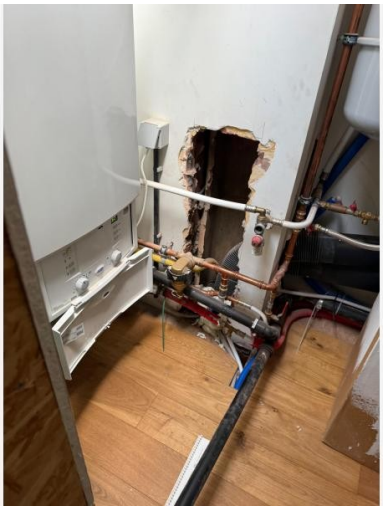
Fiche 2: Schouwpot

Conclusie

Geen asbest

#	Type	Referentie	Resultaat
2.1	Puntmonster	202607024C	Geen asbest

Beschrijving	Schouwpot
Omgeving	Binnen
Primaire drager	HVAC infrastructuur en uitrusting
Bindmiddel van materiaal	Cement
Gebondenheid op basis van bindmiddel	Hecht
Hoeveelheid (lengte - omtrek - dikte - aantal)	• 1,00 m - 70,00 cm - 1,00 cm - 1 stuk
Totaal volume	0,007 m^3
Identificatiemethode	Een monstername door de asbestdeskundige met laboanalyse door een asbestlabo.
Destructieve handeling voor identificatie	Nee

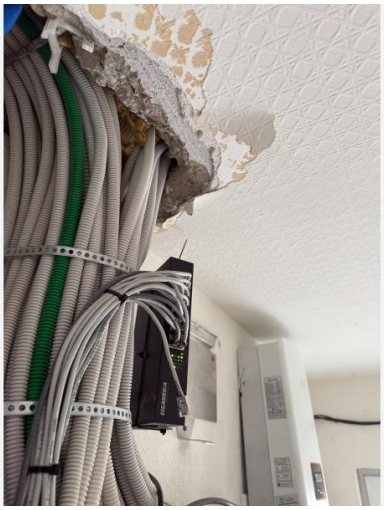
Fiche 3: Pleisterwerk plafond

Conclusie

Geen asbest

#	Type	Referentie	Resultaat
3.1	Mengmonster	202607024B	Geen asbest

Beschrijving	Pleisterwerk plafond
Omgeving	Binnen
Primaire drager	Plafond
Bindmiddel van materiaal	Gips - kalk
Gebondenheid op basis van bindmiddel	Niet-hechtgebonden
Hoeveelheid (oppervlakte - dikte - aantal)	• 6,00 m^2 - 1,00 cm - 1 stuk
Totaal volume	0,06 m^3
Identificatiemethode	Een monstername door de asbestdeskundige met laboanalyse door een asbestlabo.
Destructieve handeling voor identificatie	Nee
Opmerking	Mengstaal genomen in traphal glv. Overige plafonds afgewerkt met gips (type gyproc)

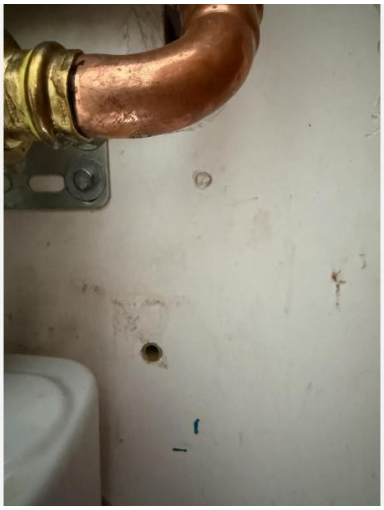
Fiche 4: Pleisterwerk muren

Conclusie

Geen asbest

#	Type	Referentie	Resultaat
4.1	Mengmonster	202607024A	Geen asbest

Beschrijving	Pleisterwerk muren
Omgeving	Binnen
Primaire drager	Binnenwand
Bindmiddel van materiaal	Gips - kalk
Gebondenheid op basis van bindmiddel	Niet-hechtgebonden
Hoeveelheid (oppervlakte - dikte - aantal)	• 140,00 m^2 - 1,00 cm - 1 stuk
Totaal volume	1,40 m^3
Identificatiemethode	Een monstername door de asbestdeskundige met laboanalyse door een asbestlabo.
Destructieve handeling voor identificatie	Nee
Opmerking	Mengstaal genomen in traphal, keuken, woonkamer en cv ruimte

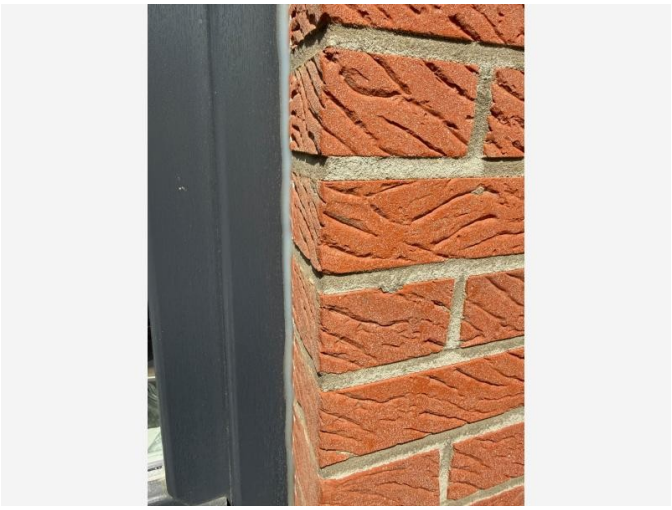
Beschrijving	Notitie	Terug te vinden op plannen
Fiche 5: Cv installatie	cv ketel bouwjaar 2021	Plan 1.4: Zolderverdieping
Fiche 6: Opkitting ramen	-	Plan 1.2: 1ste verdieping Plan 1.3: 2de verdieping
